INFORME ARQUEOLOGICO PROYECTO IGL.
DE SANTA BARBARA
TEC. AROLGO. FRANCISCO COSTE
NOVIEMBRE 1990

"INFORME ARQUEOLOGICO PROYECTO IGLESIA DE SANTA BARBARA"

TEC.ARQUEOLOGO FRANCISCO V. COSTE

NOVIEMBRE DE 1990.-

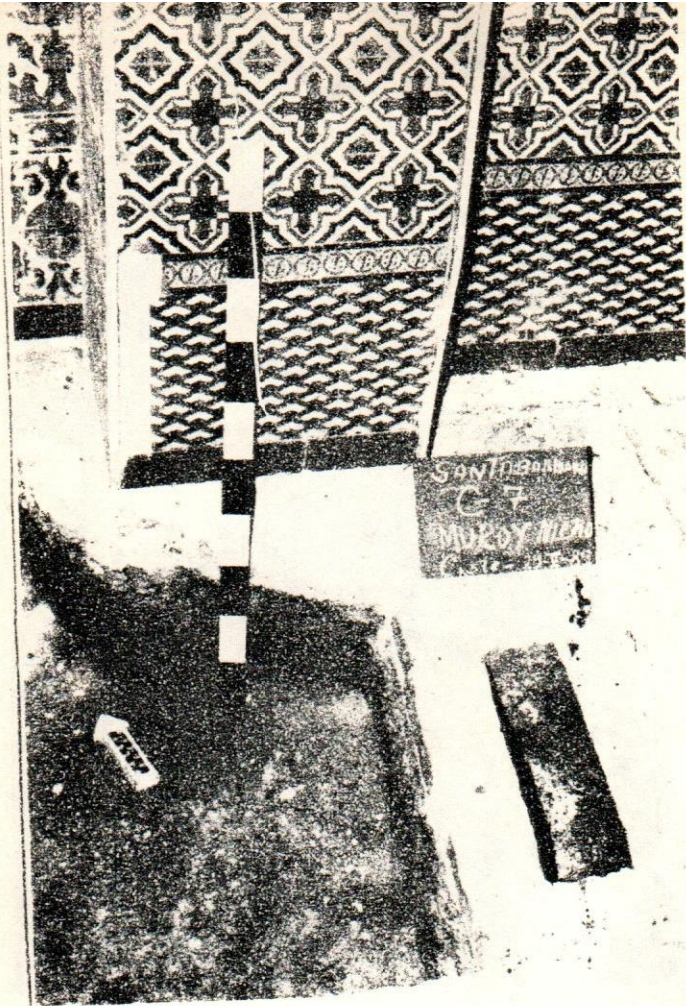
Zapata o muro de arcada 12 cms de profundidad, un pequeño n rectangular en el lado este.

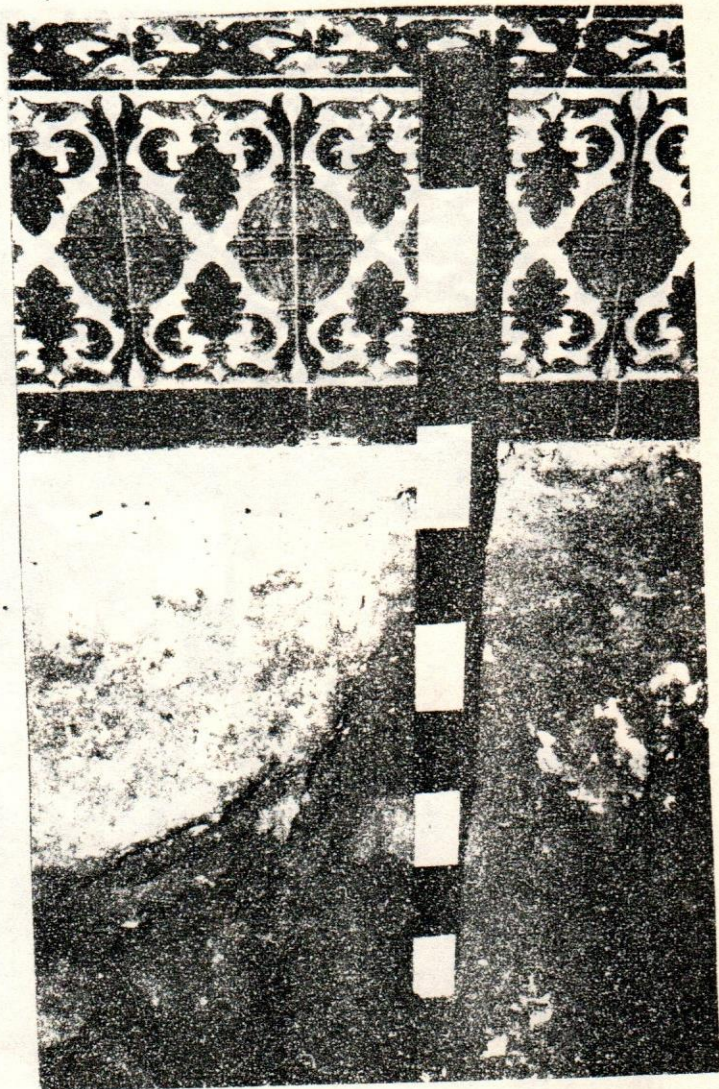
Zapata, constatafandose su mala textura.

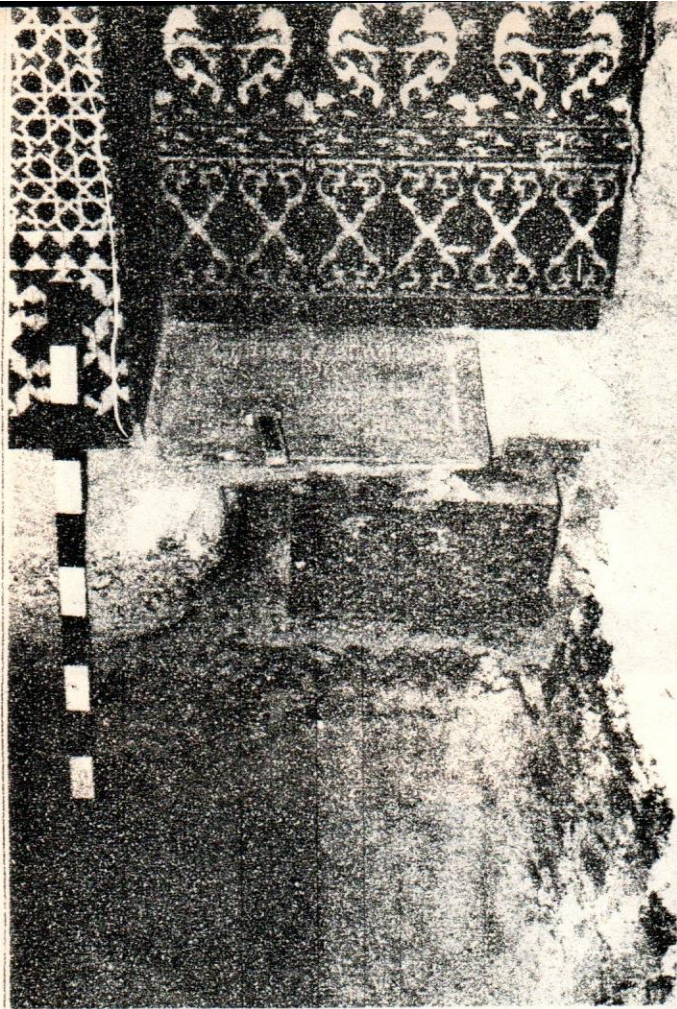
Zapata, lapida, caja funeraria y muro del precolombio.

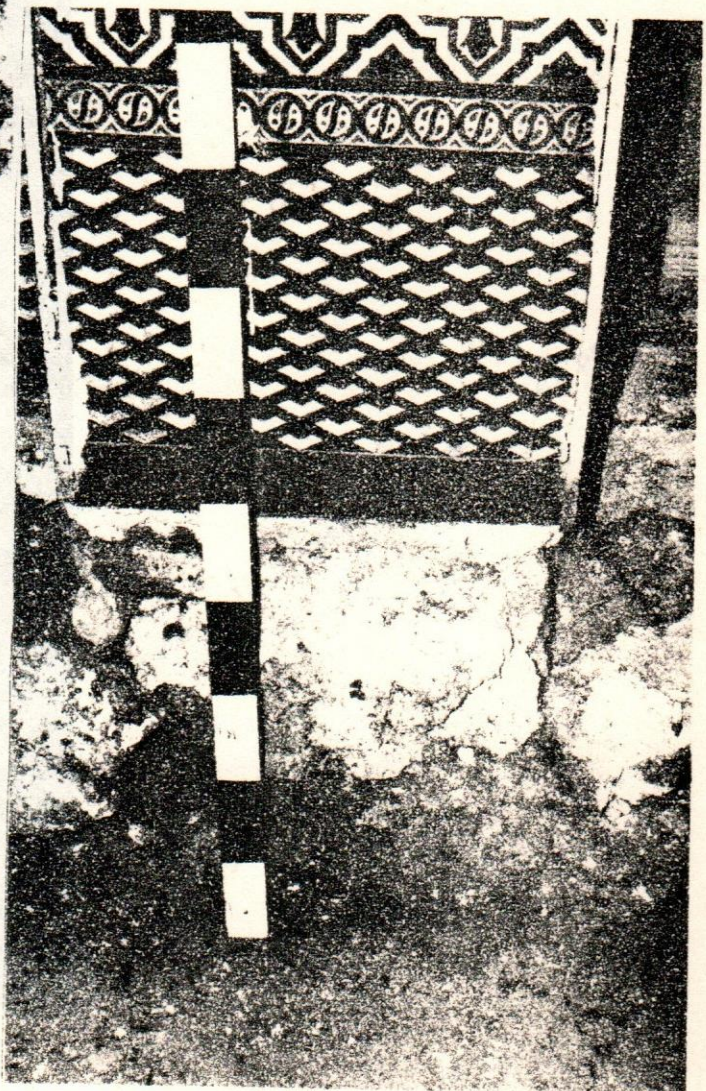
Carácterística de base de columna.

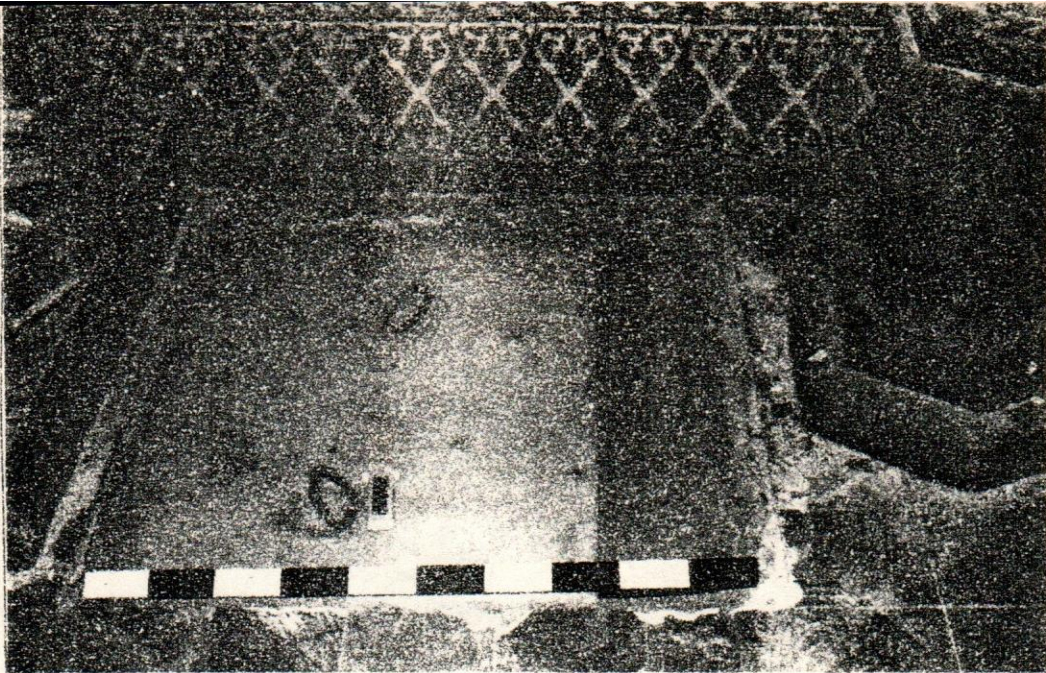
Tapa de entrada a la boveda lado este.

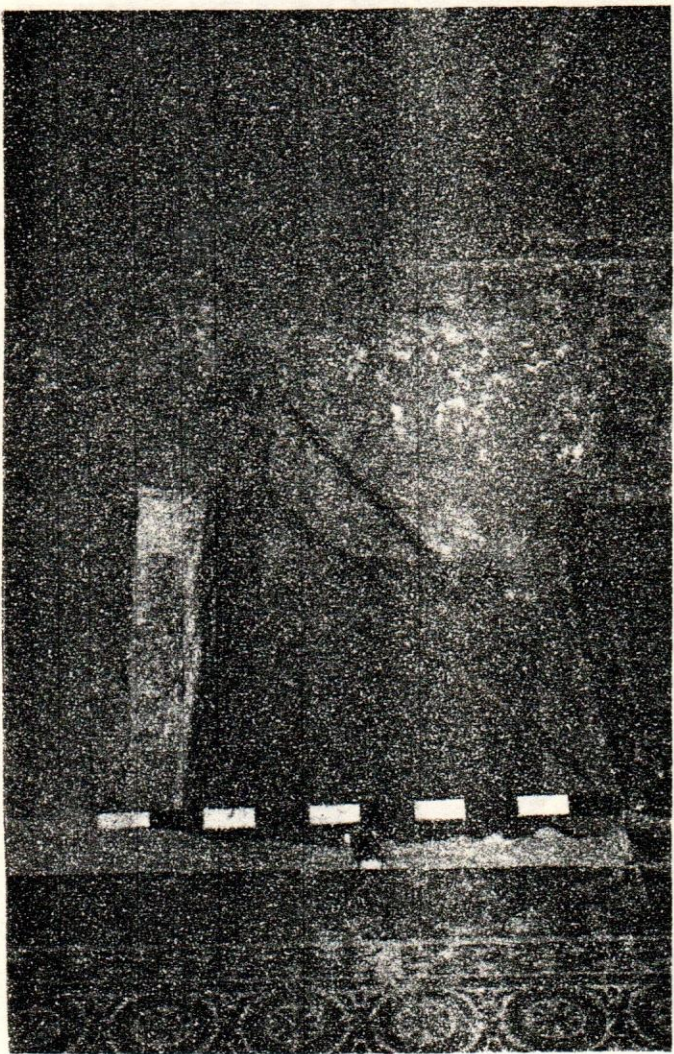
Entrada a la cripta y elevación del presbeterio.-

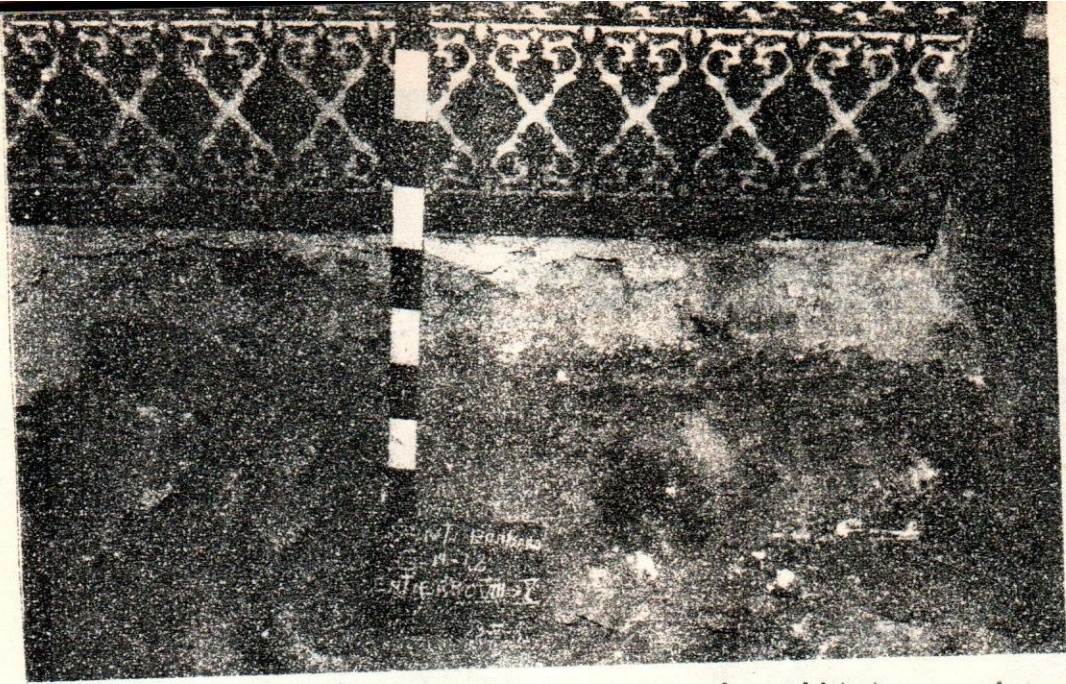
Base de columna pudiendose observar su mala calidad y consistencia.

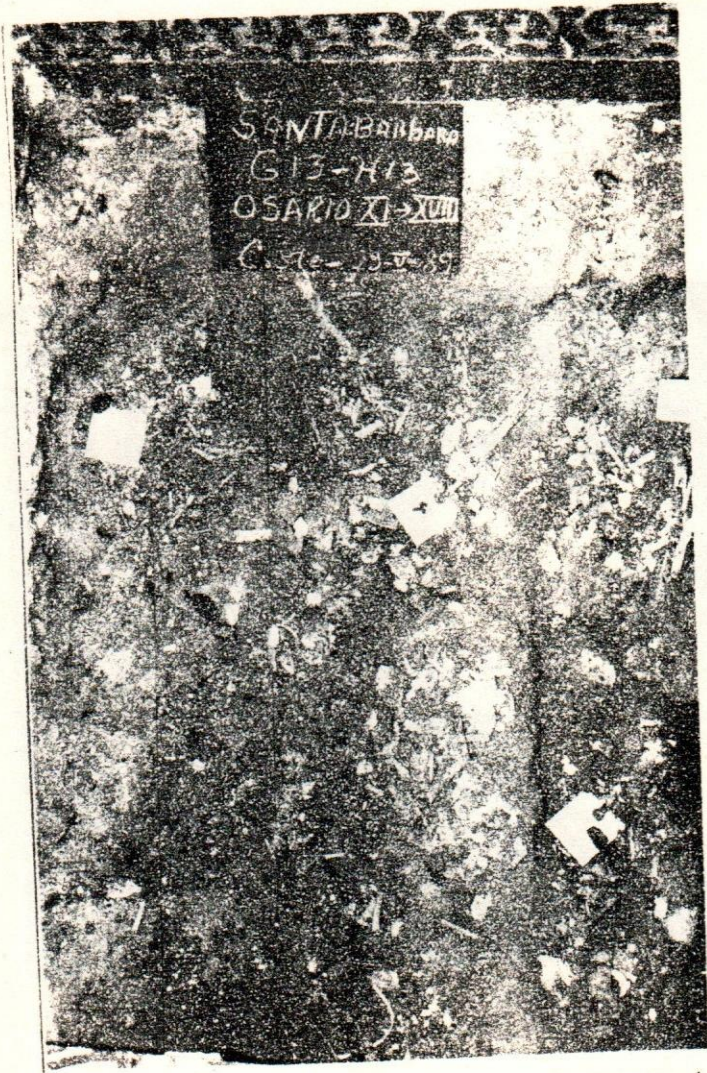
Osario, constatandose la gran cantidad de niños.

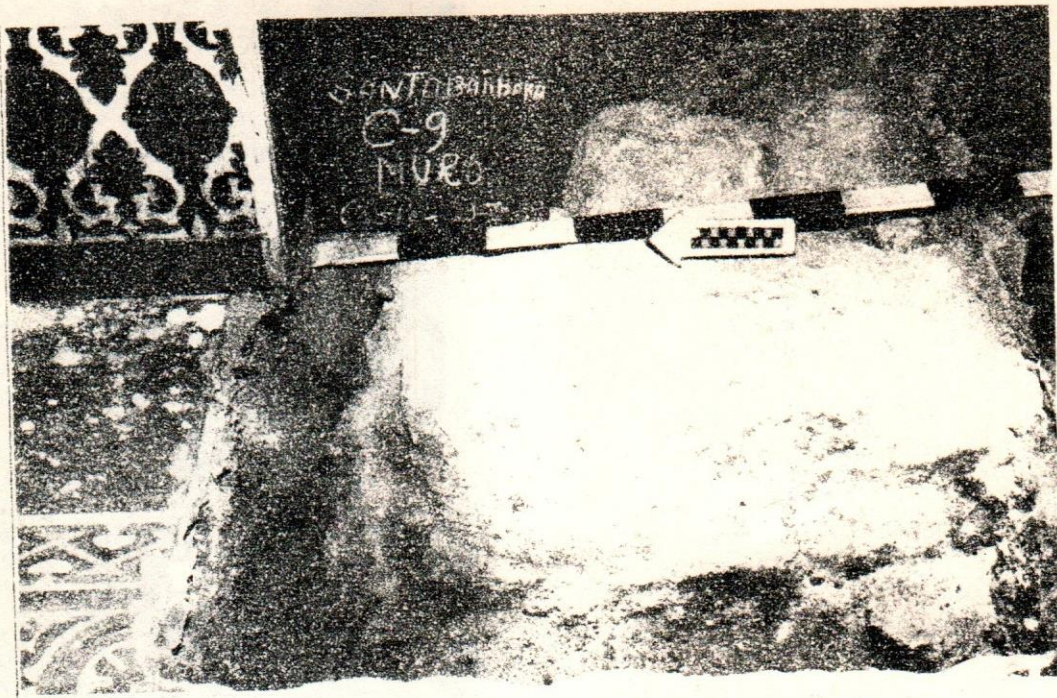
Muro adosado a base de la columna mutilado.

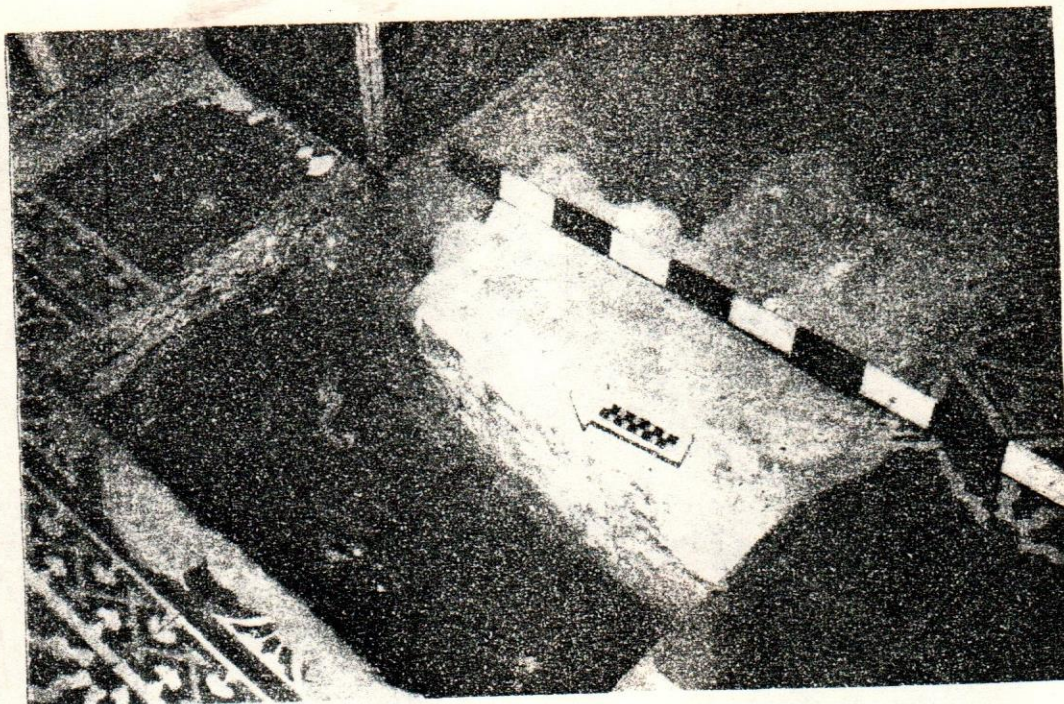
Zapata de columna y posible reforzamiento.

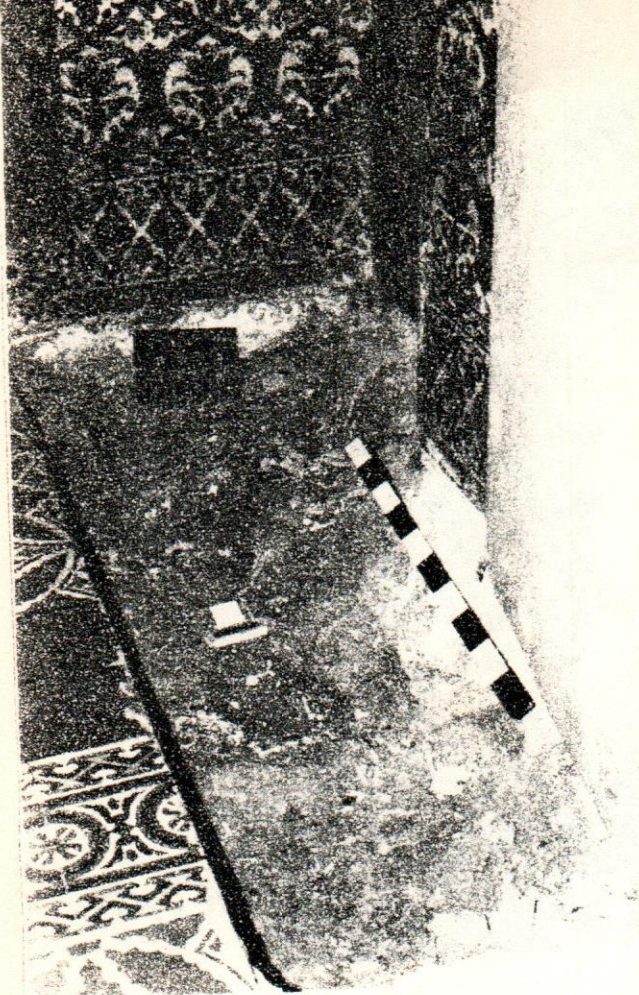
Osario

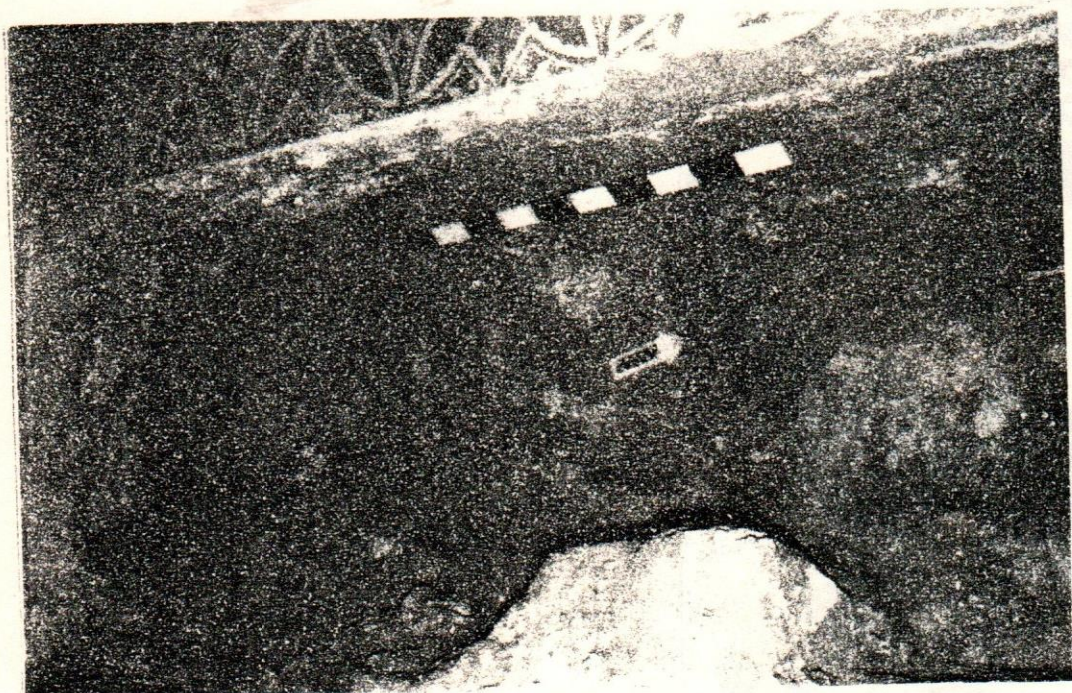
Estratigrafía, entierro y zapata.

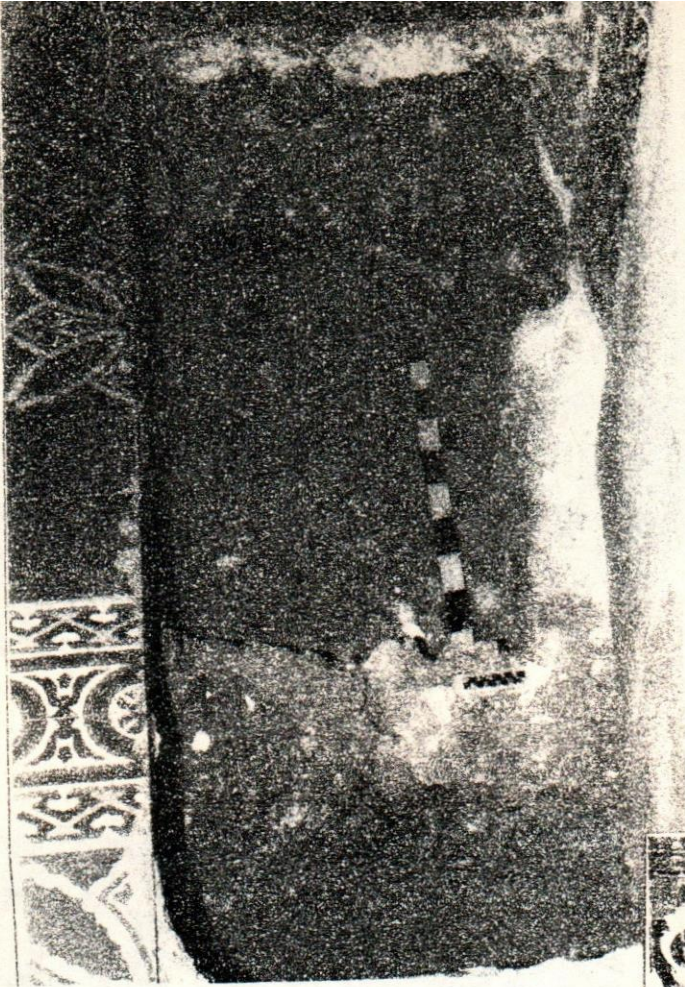
Muro y zapata en la puerta lateral W

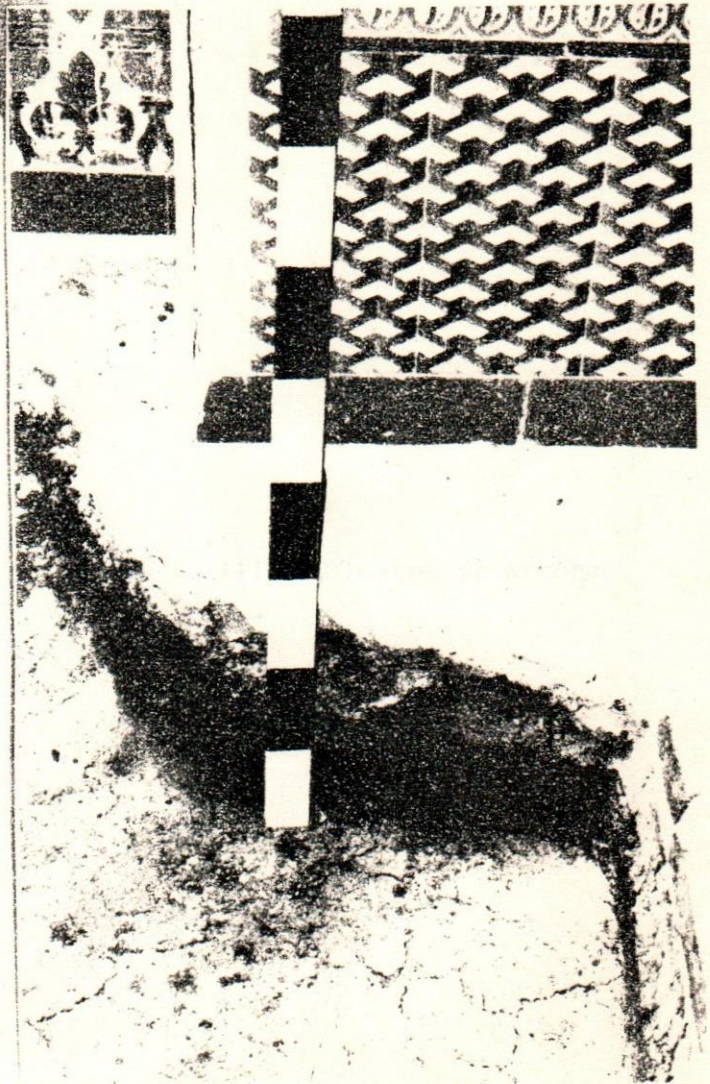
Zapata y estratigrafía.

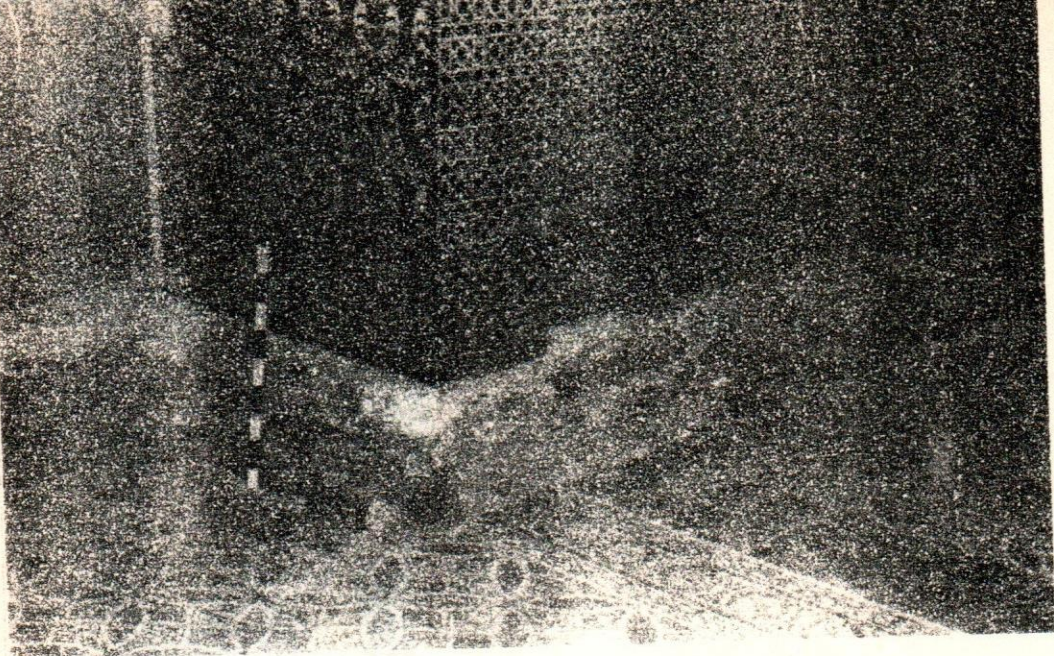
Hueco para reforzameintos de zapata y muro.

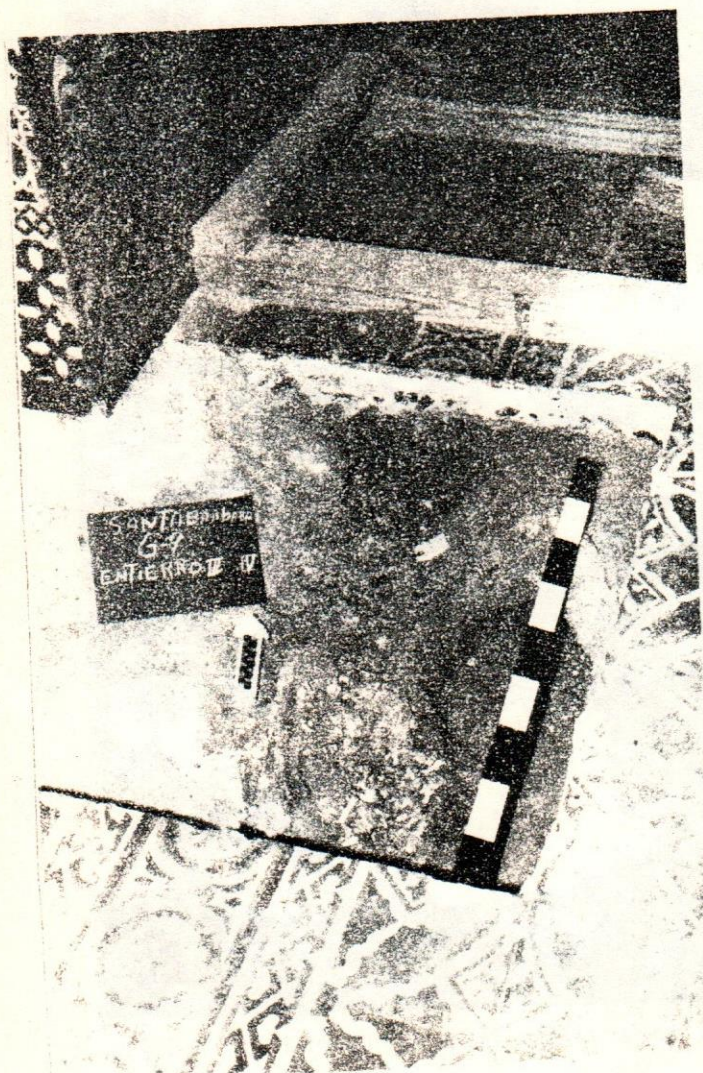
En este cuadro hay dos esqueletos que se denominan III-IV. El III pertenece a un adulto. Se encuentra en mal estado de conservación, sus huesos están polvorientos, pero se constata claramente que es un adulto. El IV son unos fragmentos muy diseminados de un niño.

Entierro III-IV, huecos de arcones.

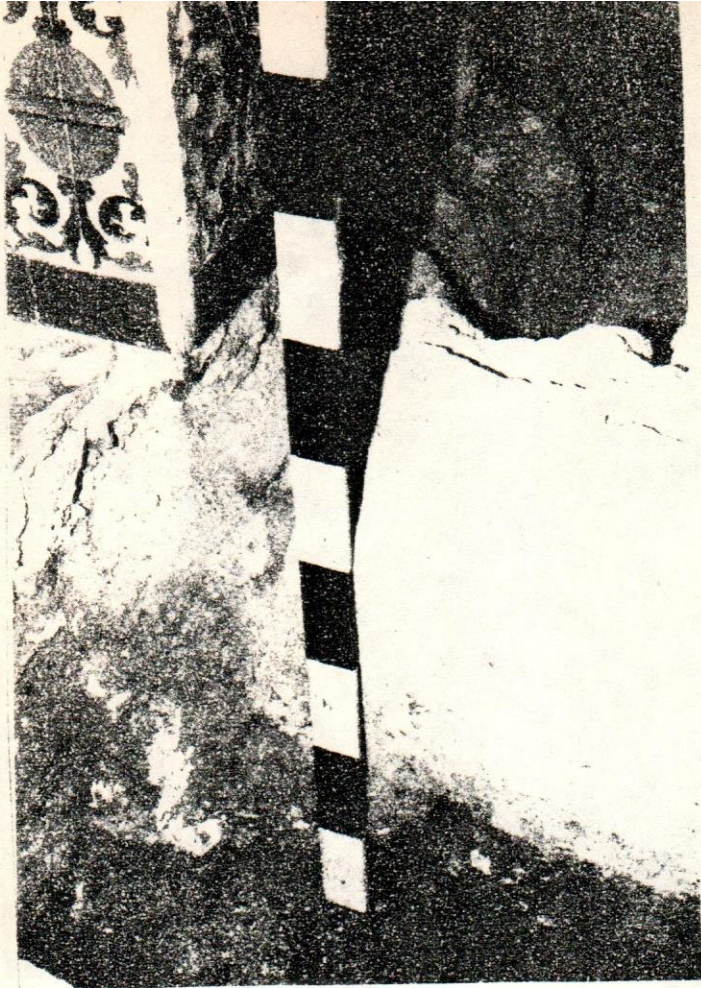
Zapata y muro de contención.

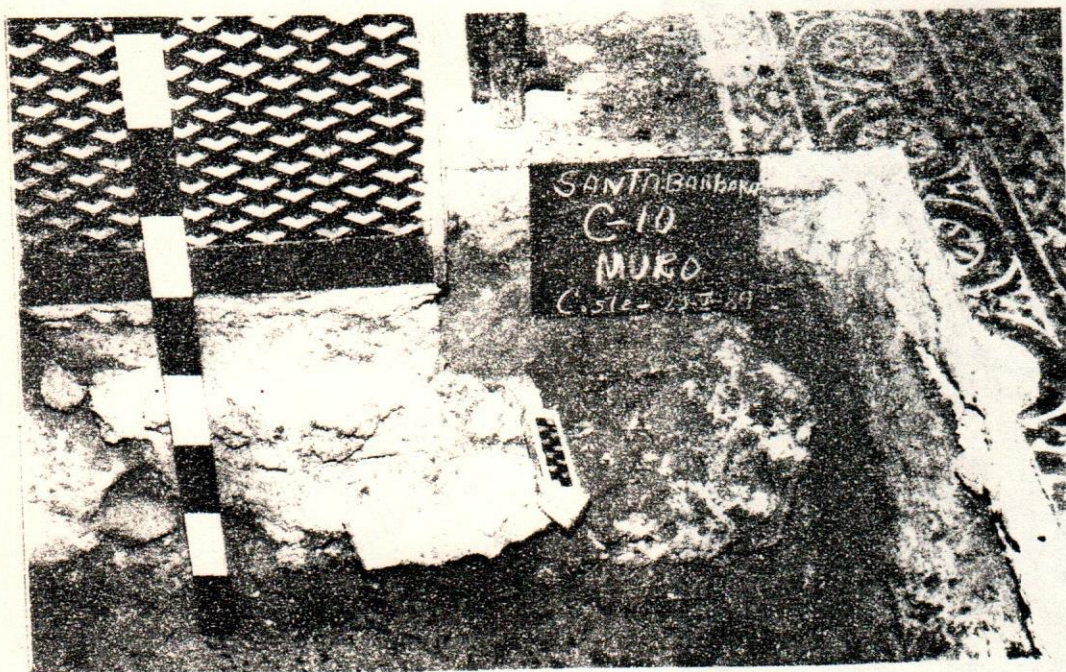
Ladrillos semi sueltos en zapata de columnas.

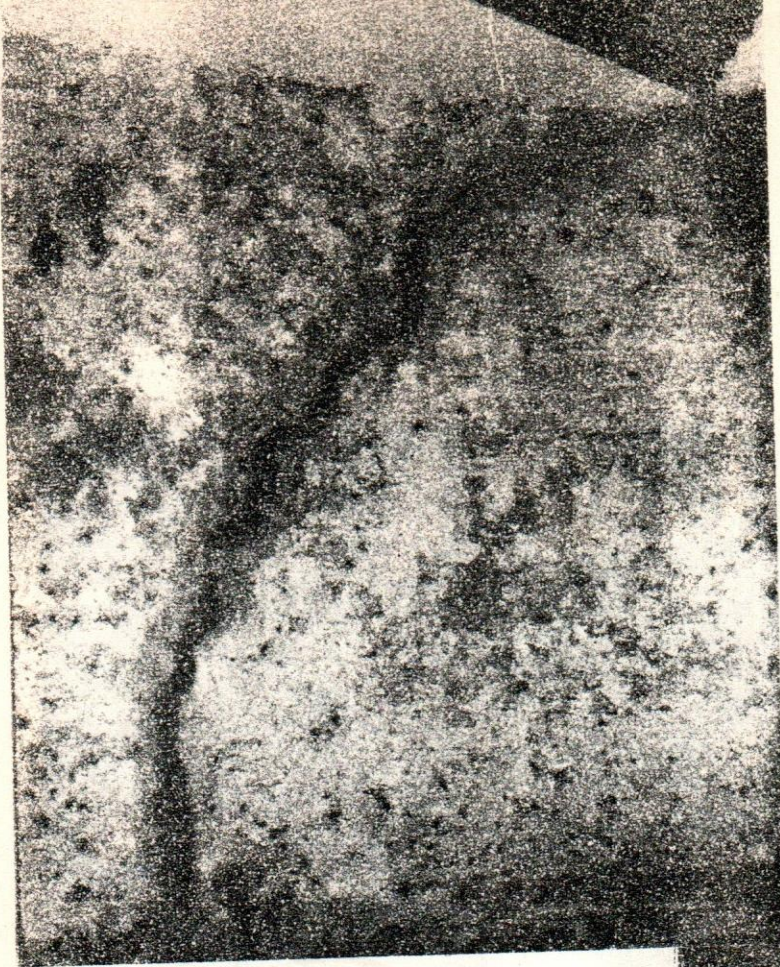
Agrietameinto en la pared norte.

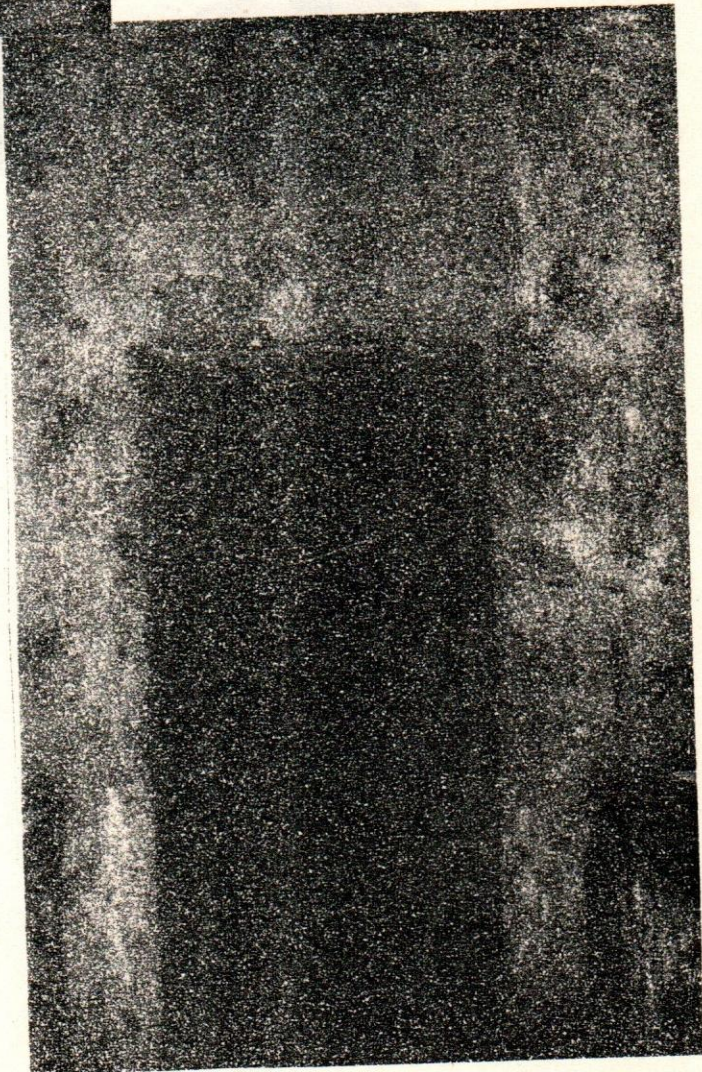
Escalera de entrada de la boveda.

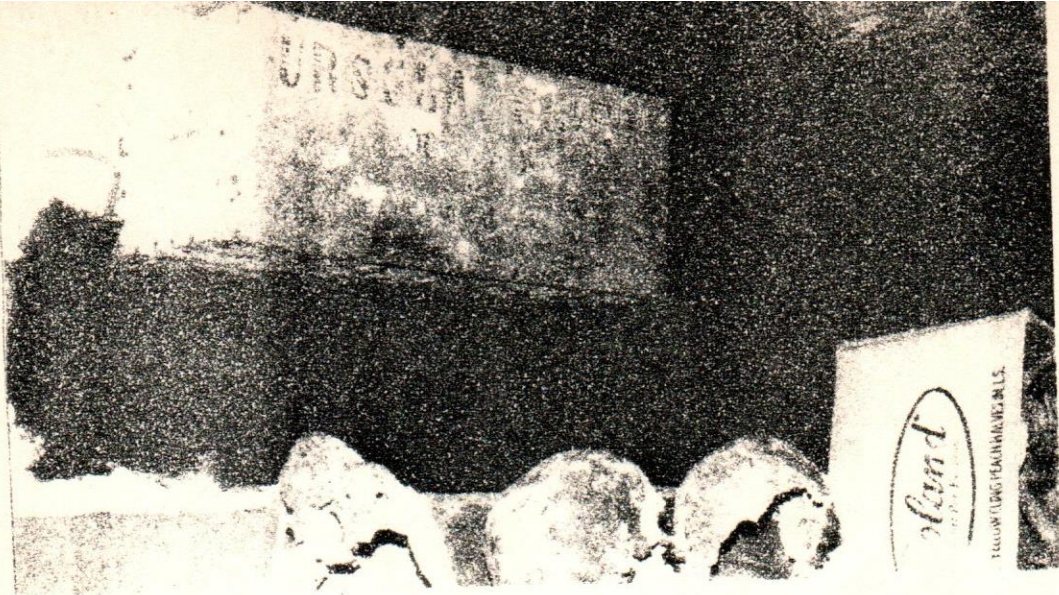
Urna funeraria y osario "interior de la boveda."

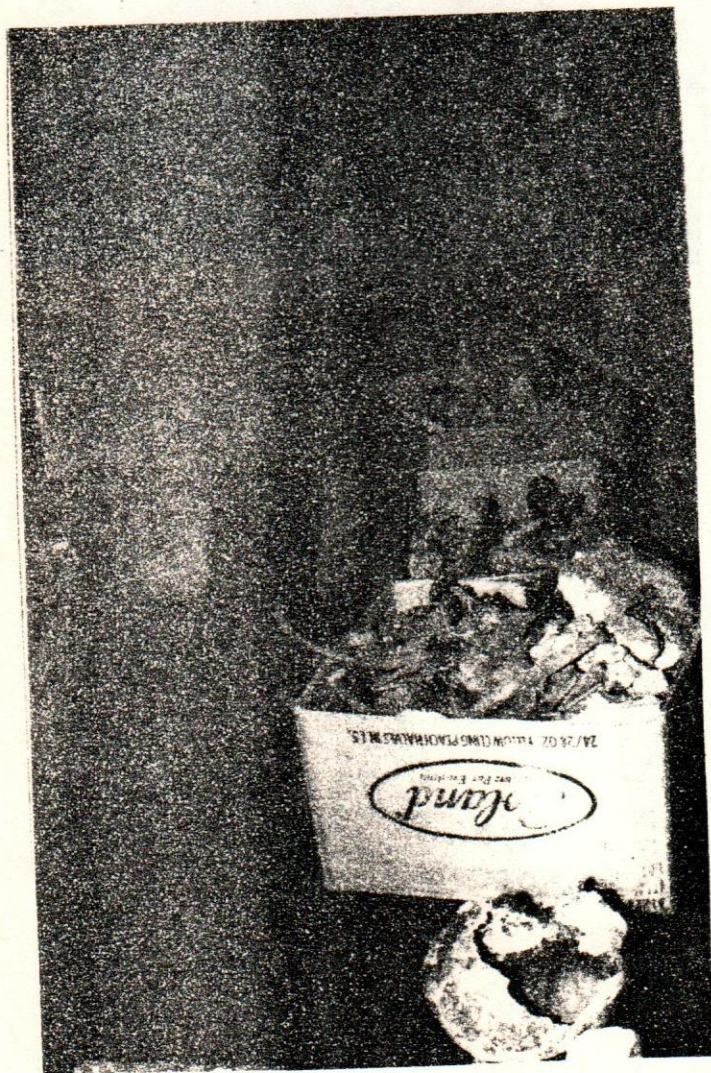
Recolección de osamenta en el interior de la boveda.

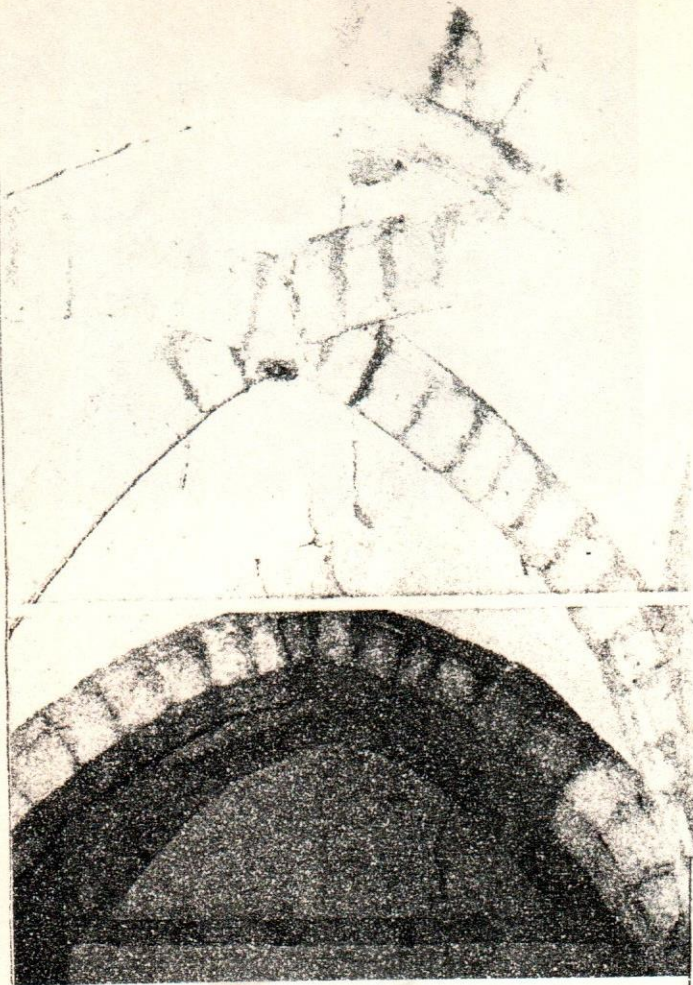
Agrietamiento en todo el techo arco de crucería.

El techo debe ser intervenido levantando todas las losetas o capas alrededor de las agrietaciones y hacer un injerto igual con su mismo material de elaboración, porque si utilizamos otros materiales estaríamos luego sufriendo las mismas consecuencias.

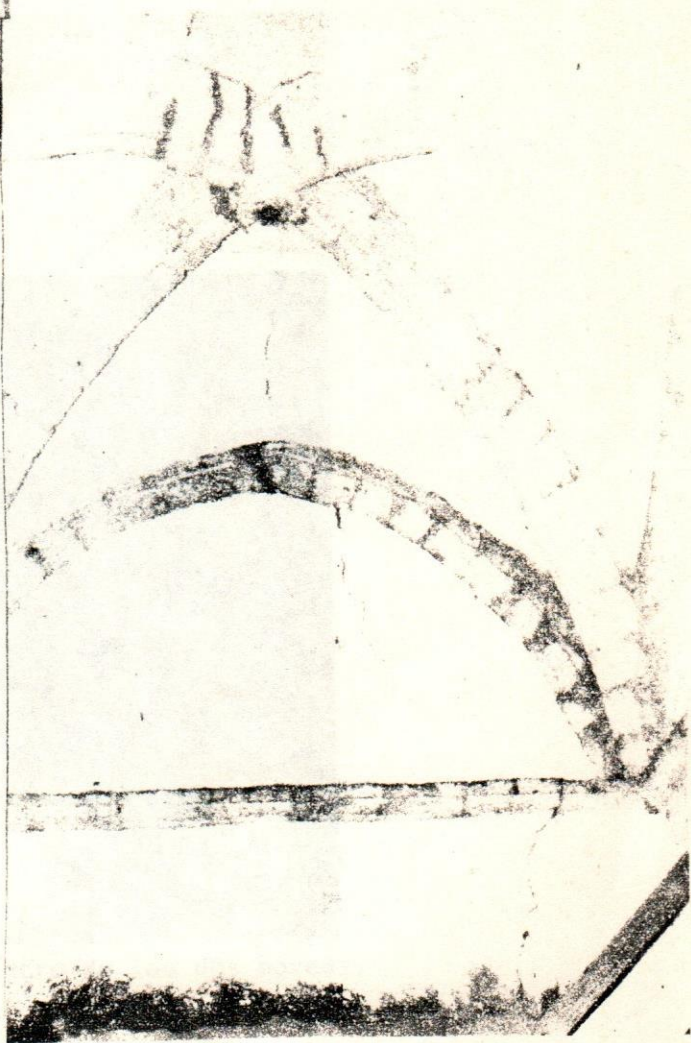
Agrietamiento del techo en sus arcos de crucería.

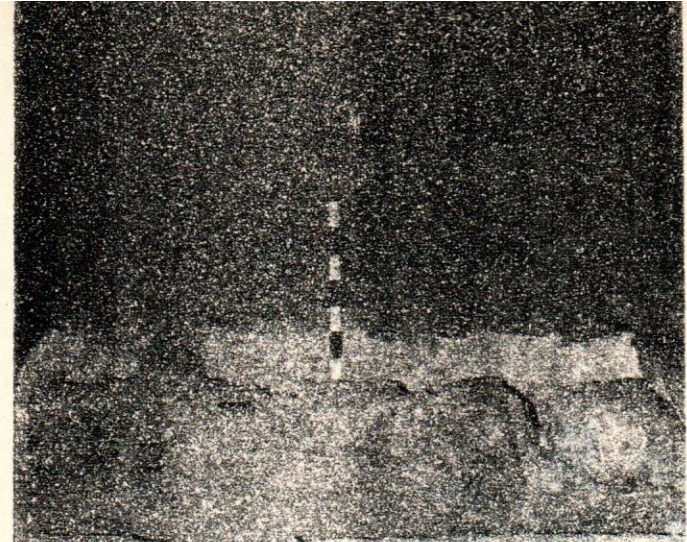
Parte superior de las bóvedas "presbeterio".

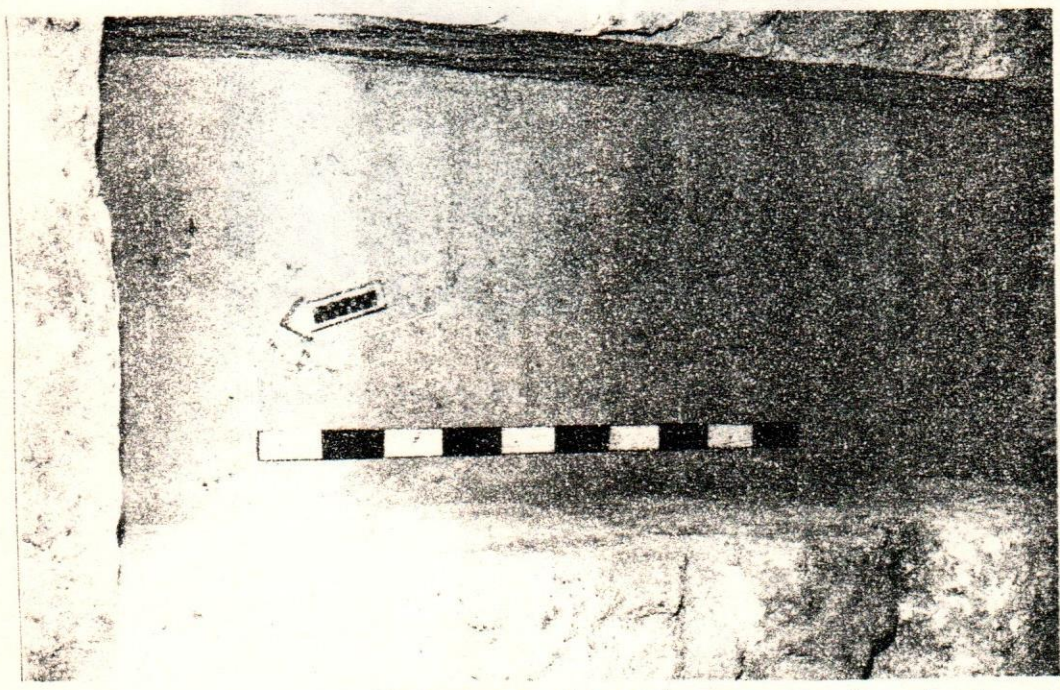
Nicho central en el centro de las dos bóvedas

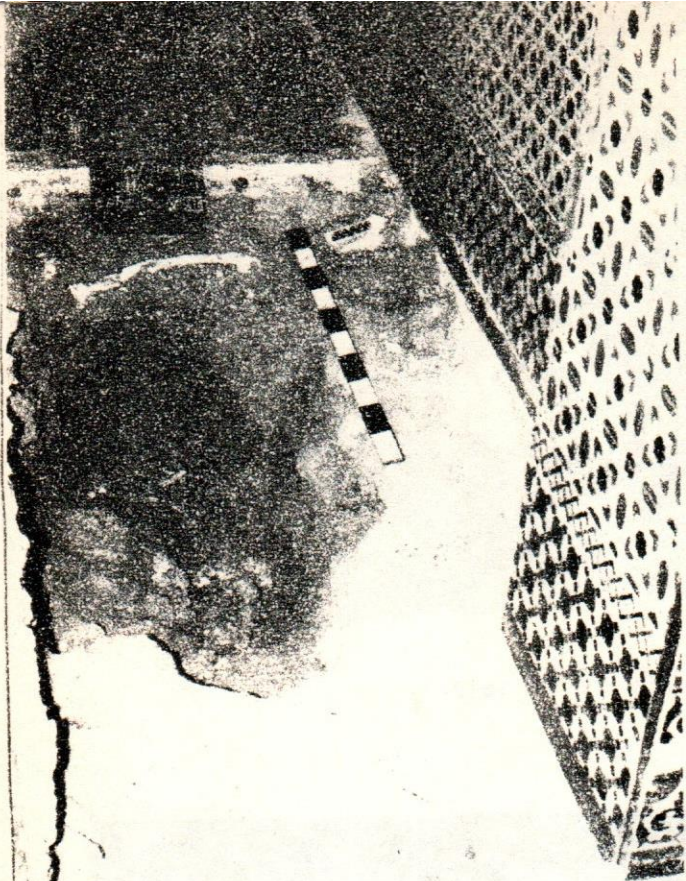
Osario y zapata de columna.

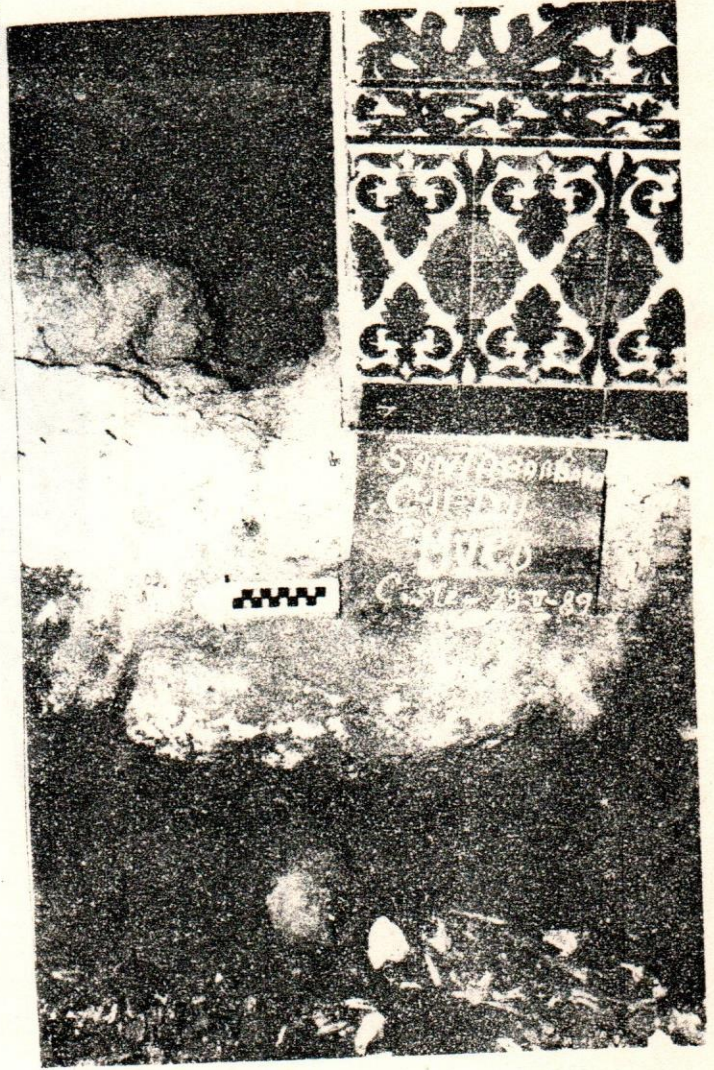
Muro de reforzamiento, osario y estratigrafía.

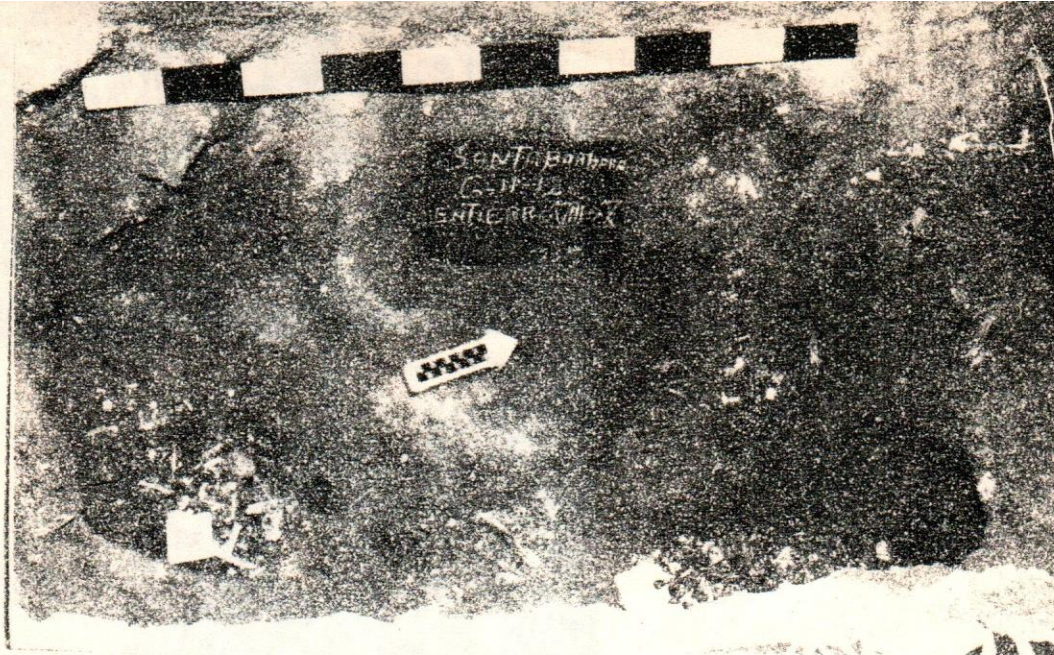
SONDEO H11: En esta área aparecen las osamentas VI-VII. Las dos primeras solamente se observan los cráneos y algunos huesos fragmentados y dispersos. Para enterrar a estos dos esqueletos tuvieron que romper el muro que venia de la columna que está en los cuadros G9-H9-H10.

Entierros VI-VII

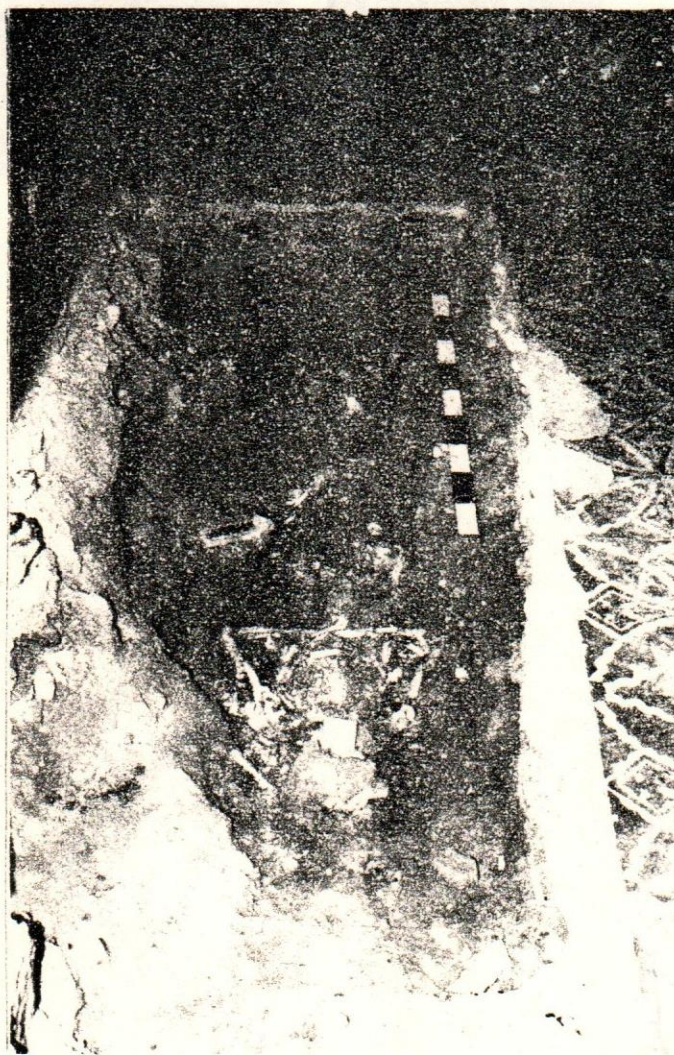
Empedrado y esqueleto.

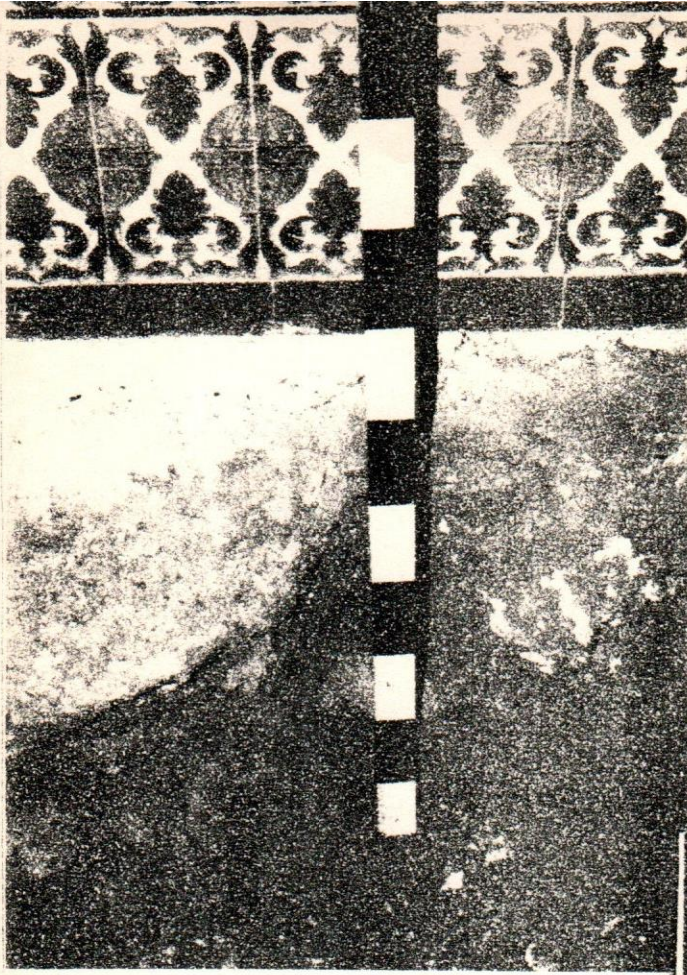
Zapara sobre roca madre de mala textura y calidad.

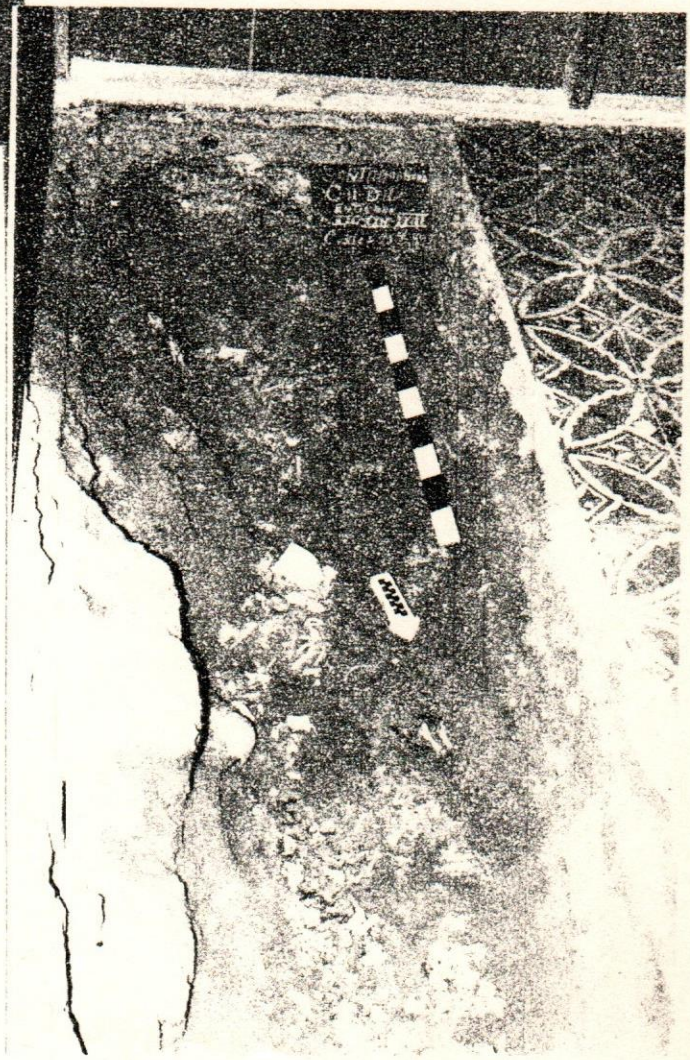
Entierro notese el estado actual de los huesos.
