INFORME ARQUEOLOGICO

CONJUNTO LUPERON

ZONA COLONIAL

INVESTIGACIONES ARQUEOLOGICAS CASA LUPERON #109

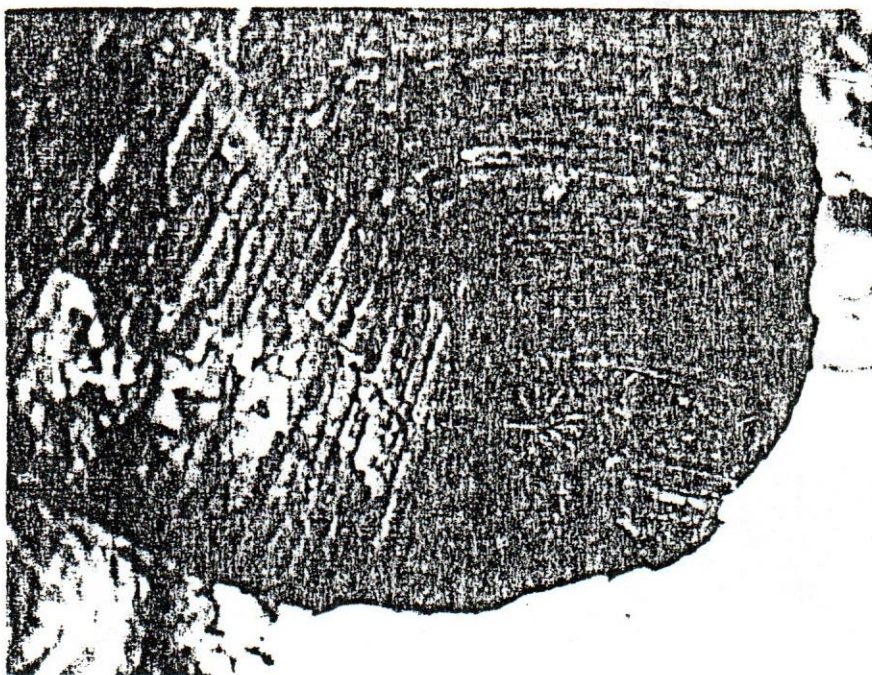
Pozo con arco interior de ladrillo
lado S

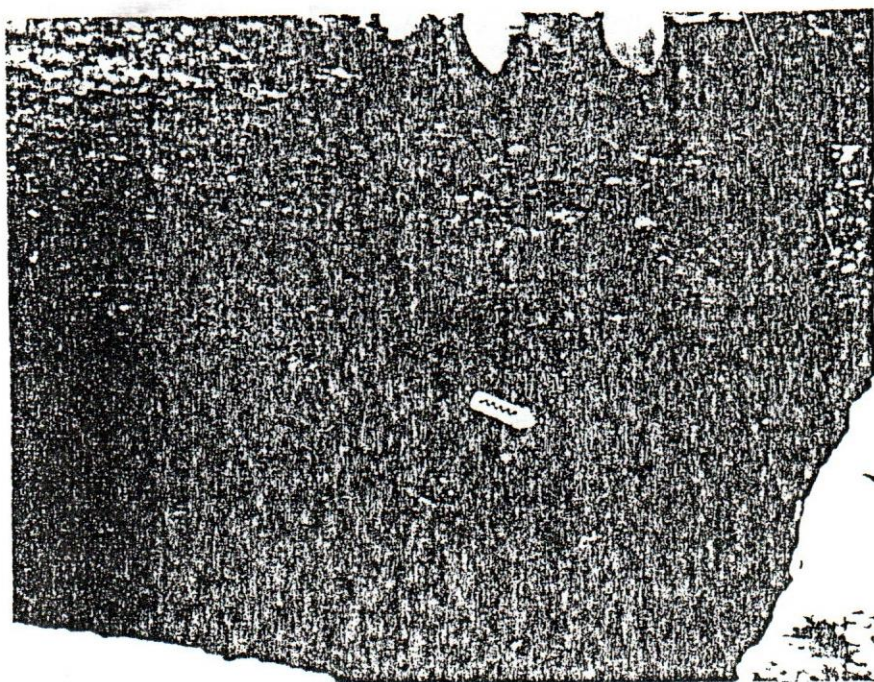
Pozo de N-S

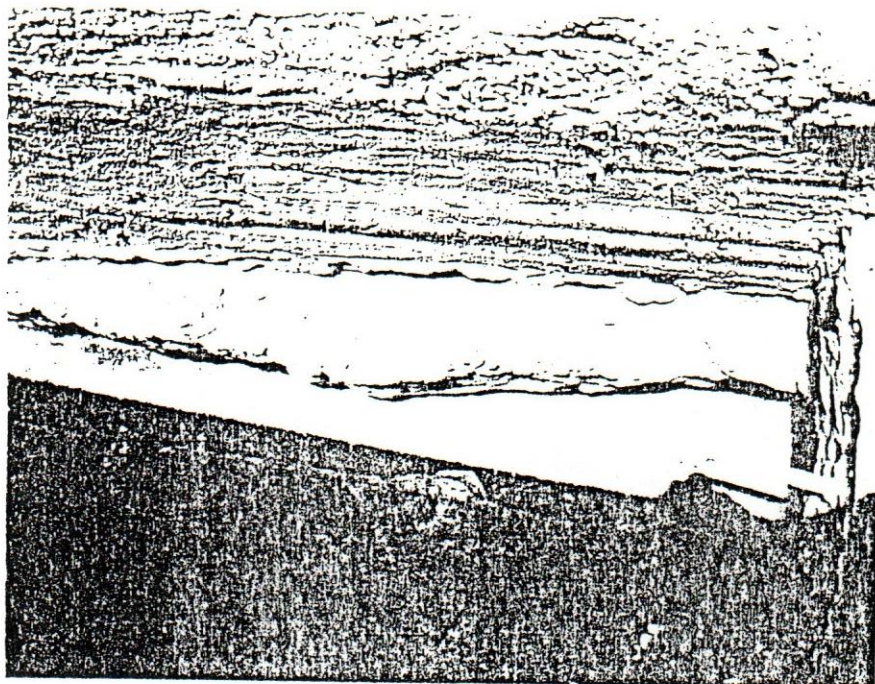
Zapata y muro en la parte exterior
notése la su saliente E-W

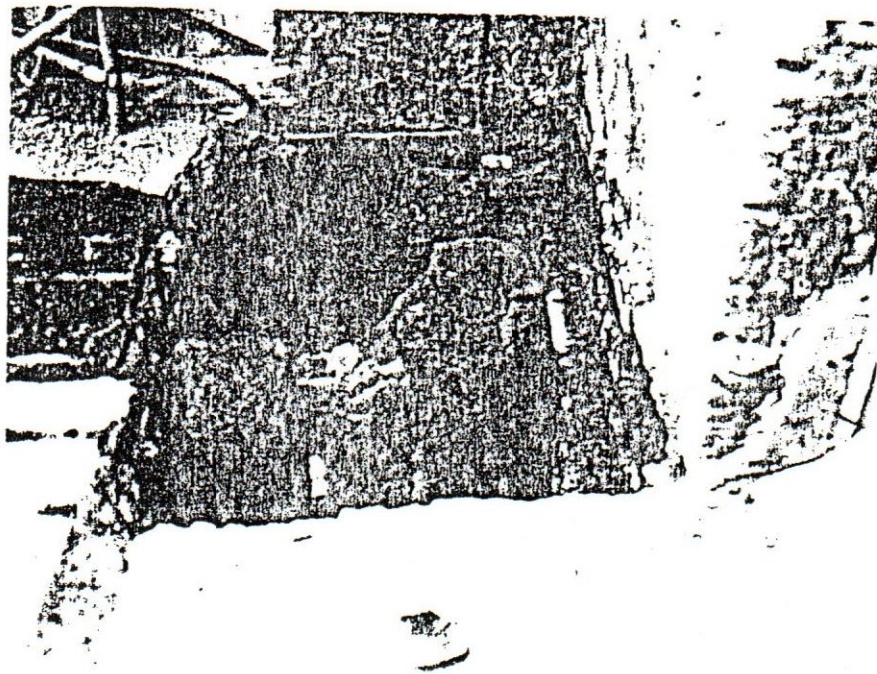
muro y cimientos de arcada N-S

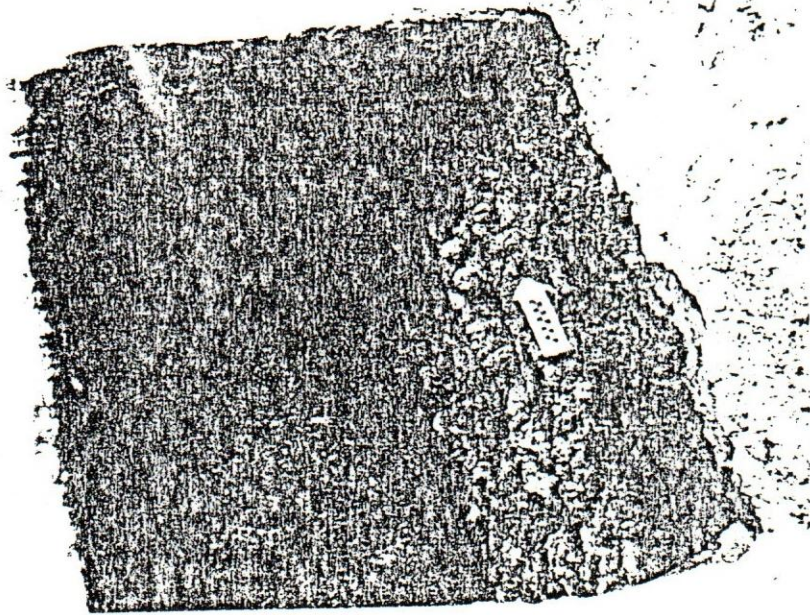
Zapata y corte del terreno para la construcción de la cisterna S-N

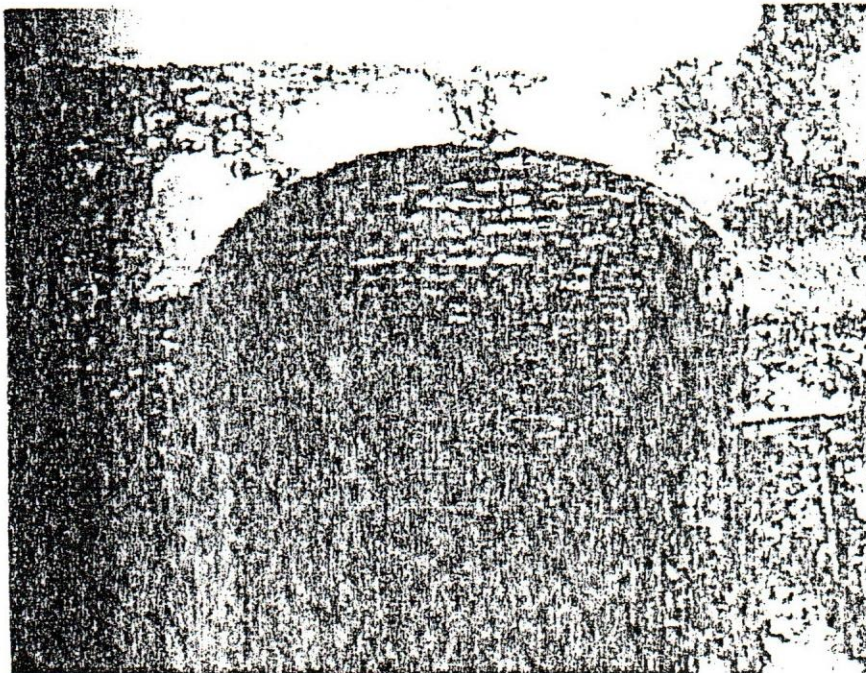
Parte de los elementos de la escalera W-E

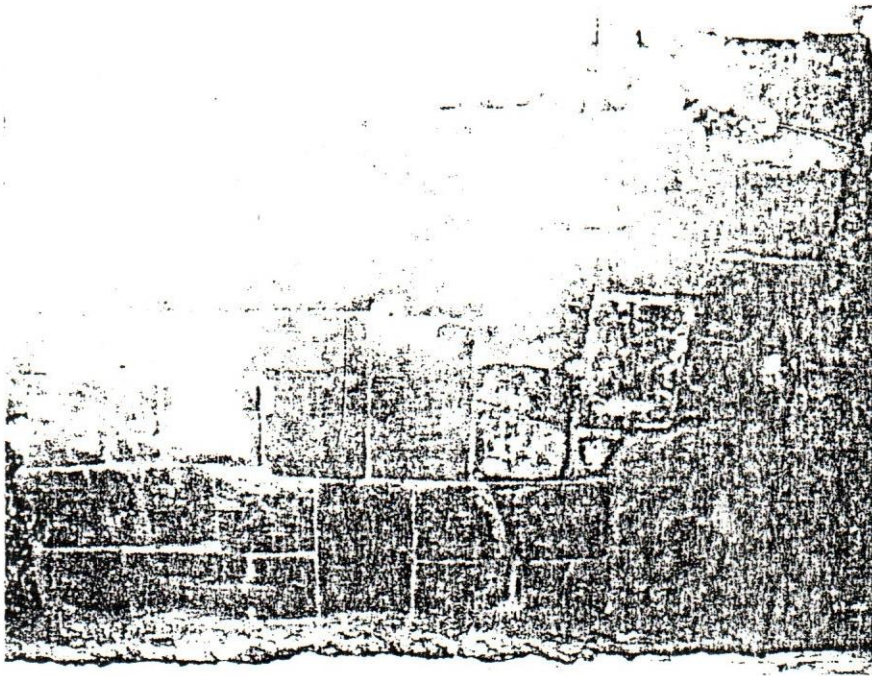
Piso de ladrillo
Ladrillo de canto de N-S

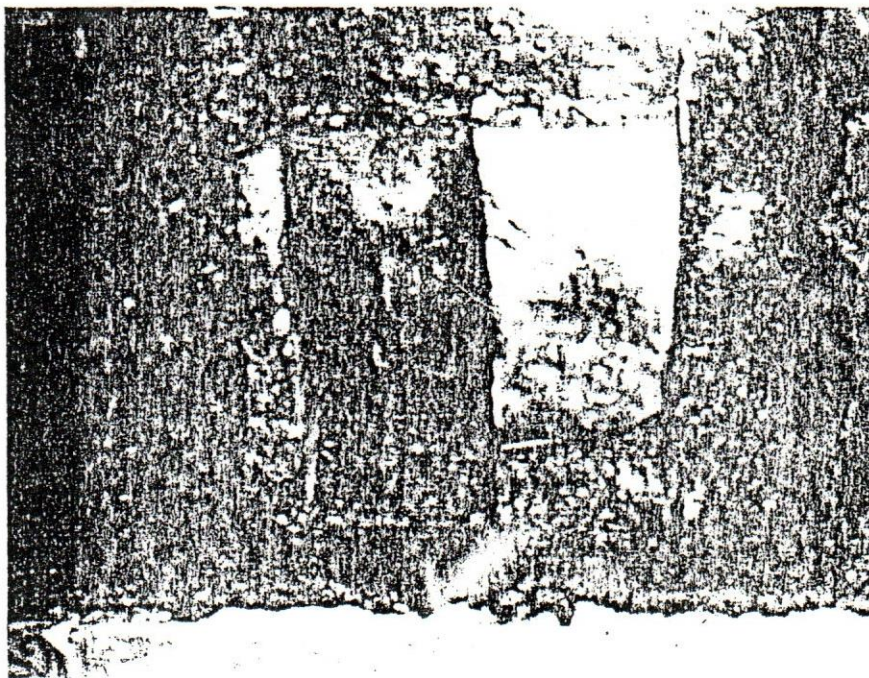
Detalle del piso y posible canal N-S

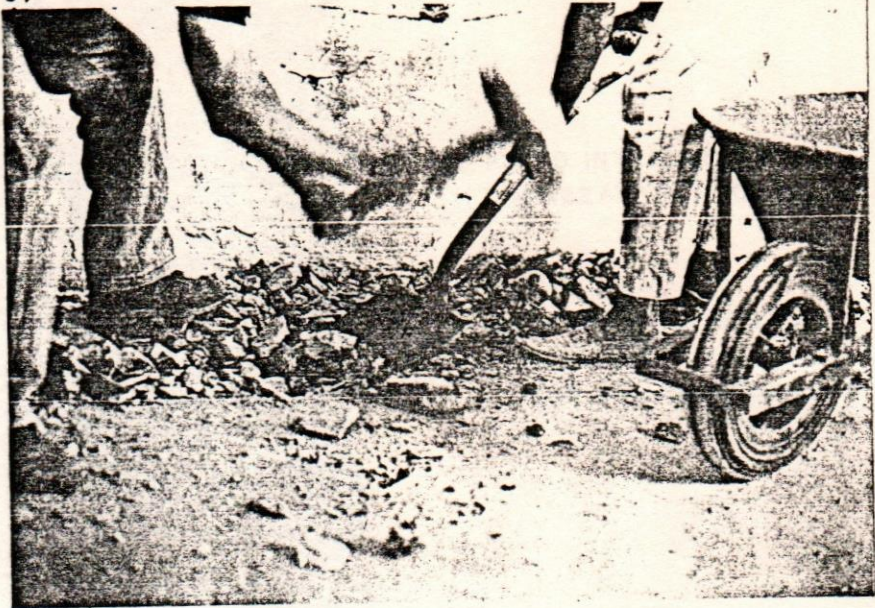
9. REMOCION PISOS.

9.a. REMOCION DE PISOS. AREA INTERIOR.

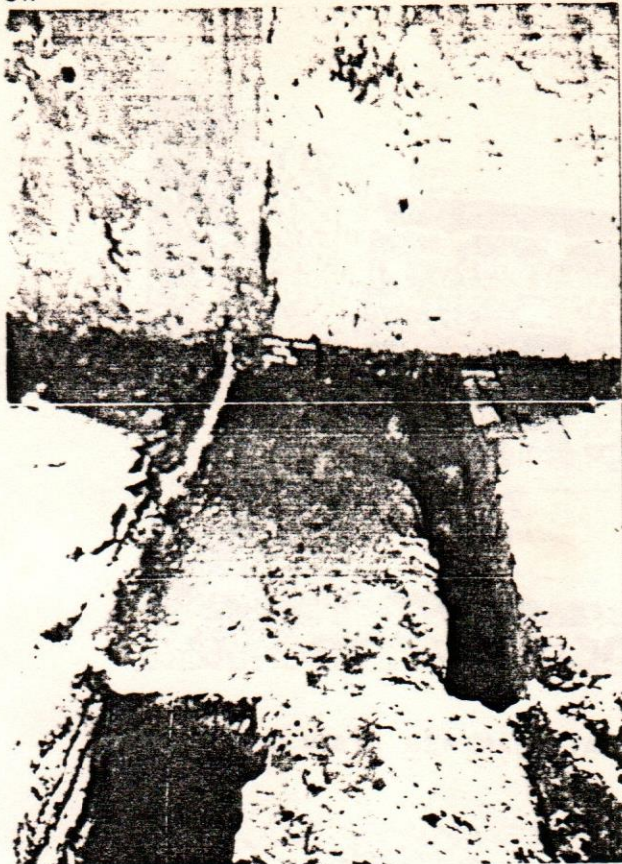
Este muro mostró ser de construcción posterior, comprando en su lateral oeste la unión con el muro Oeste muestra la continuación del pañete del muro ; y además el nivel de piso original se registró debajo del mismo. (Foto No.51,52, Dibujo No.5)

51. MURO DEL SIGLO XVIII.
UTILIZADO POSIBLEMENTE HASTA
EL SIGLO XIX XX.

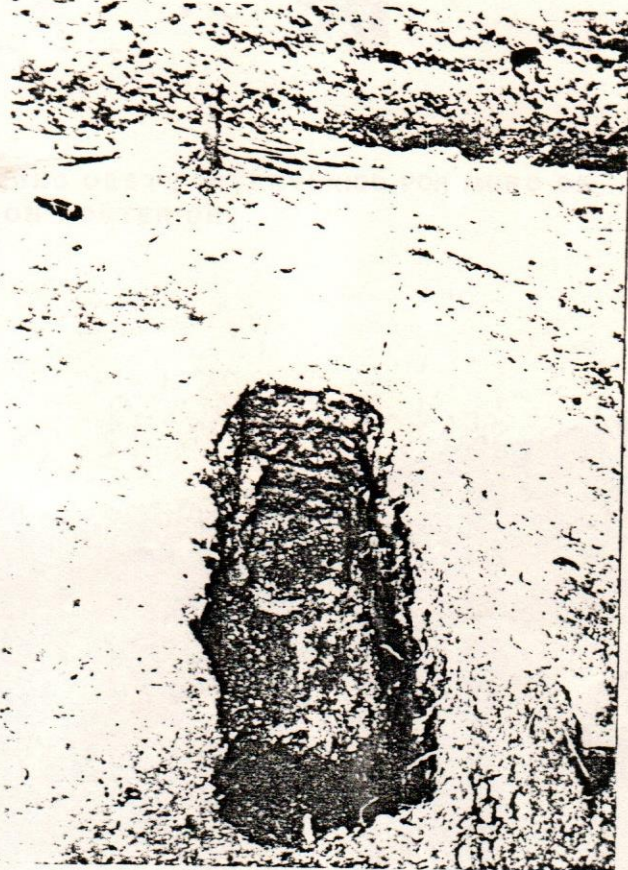
12. PATIO INTERIOR.
POZO ESTRATIGRAFICO.

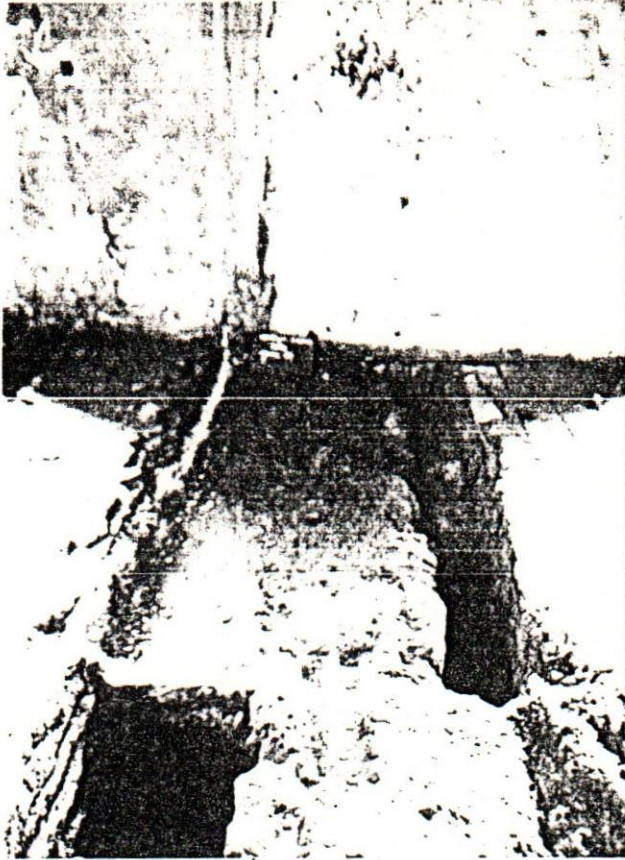
52. PAÑETE DE MURO OESTE INTERVENIDO POR MURO DE
CONSTRUCCION POSTERIOR.

51. MURO DEL SIGLO XVIII.
UTILIZADO POSIBLEMENTE HASTA
EL SIGLO XIX XX.

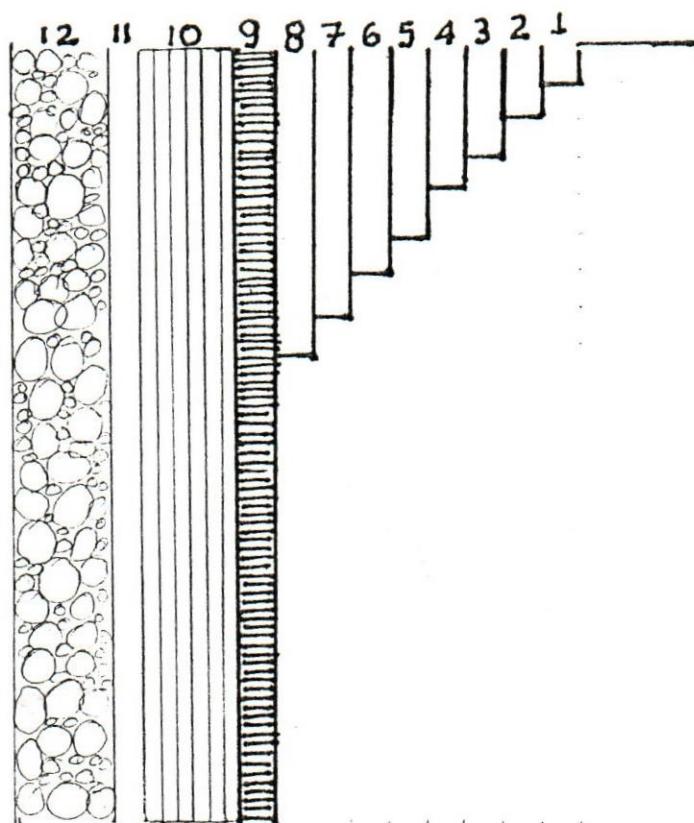
CORTE ESTRATIGRÁFICO
HABITACION "A"

- 12.- MURO DE TIERRA, CASCAJO (PIEDRAS PEQUEÑAS).
 11.- MORTERO DE CAL 7 ARENA
 10.- ESTRATO DE ENCALADOS (6, CAPAS).
 9.- ESTRATO DE LA PINTURA MURAL (ORIGINAL)
 "VER FOTOGRAFÍAS"
 8, 7, 6.- ESTRATOS DE ENCALADOS
 5.- ESTRATO DE REPINTE SOLIDO (OCRE ROJO)
 4.- ESTRATO DE ENCALADO
 3.- ESTRATO DE COLOR SOLIDO (VERDE AGUA)
 2.- ESTRATO DE COLOR SOLIDO (CELESTE)
 1.- " " " " (ROSA DO OSCURO)
