INFORME ARQUEOLOGICO
CONJUNTO CONDE
ZONA COLONIAL

INFORME ARQUEOLOGICO
CONJUNTO CONDE
TEC. ARQLO FABIO DE
JESUS PIMENTEL

SEGUNDO INFORME SOBRE EL "AVANCE DE TRABAJOS ARQUEOLOGICOS" EN CONJUNTO CALLE CONDE, CASAS NOS. 53, 54, 56 Y 58.

INFORME CONJUNTO EN CALLE EL CONDE

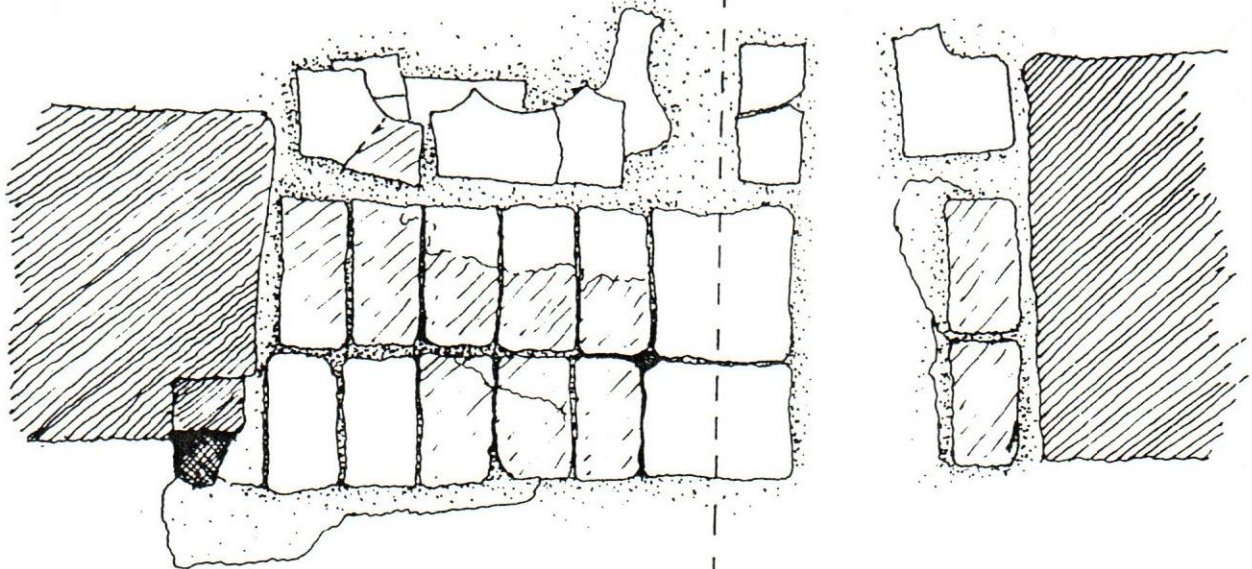
DIBUJO NO. 3

DETALLE DE PISO DE LADRILLO
(NO ES ORIGINAL)

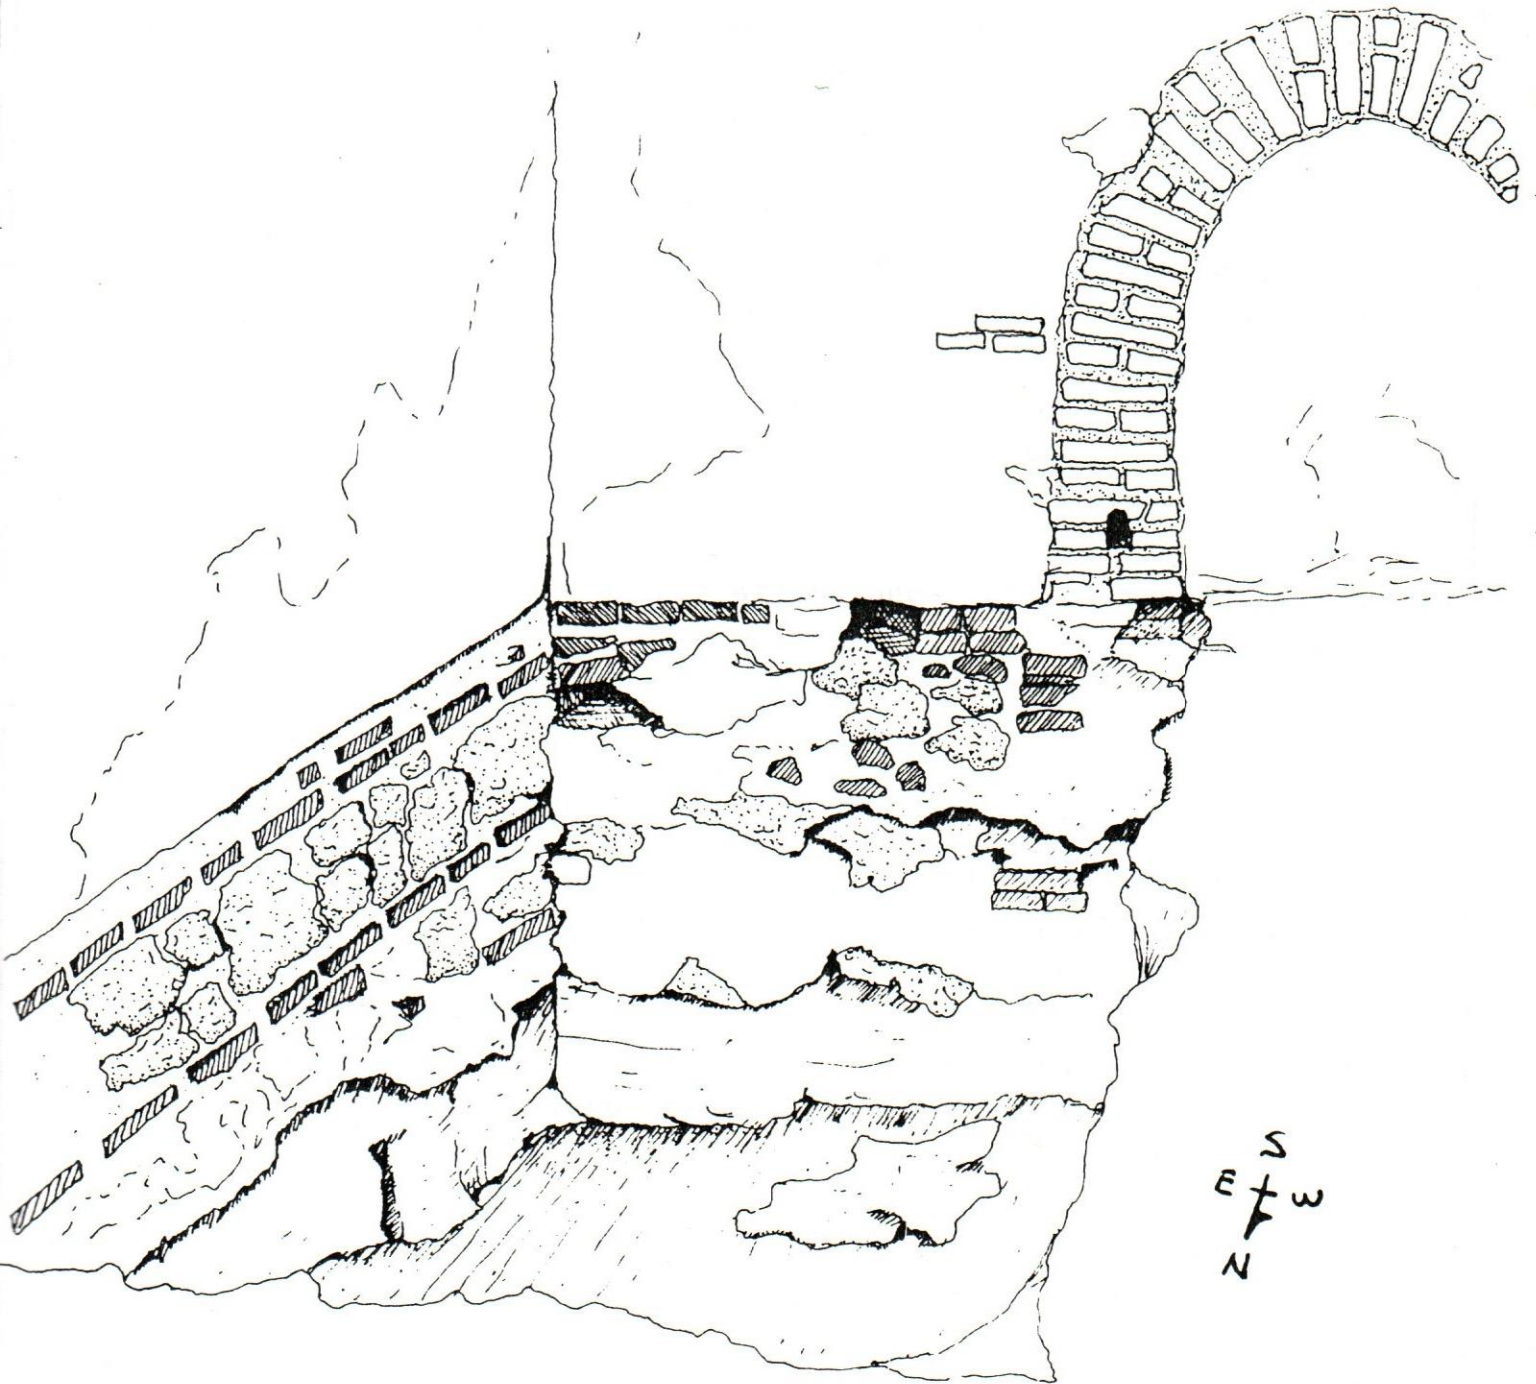
DIBUJO NO. 7

Al fondo de la vivienda hay una puerta tapiada que está a un nivel muy inferior que las demás la cual probablemente perteneciera a otra casa o estructura.

PUERTA TAPADA - PROBABLEMENTE
CORRESPONDA A OTRA ESTRUCTURA

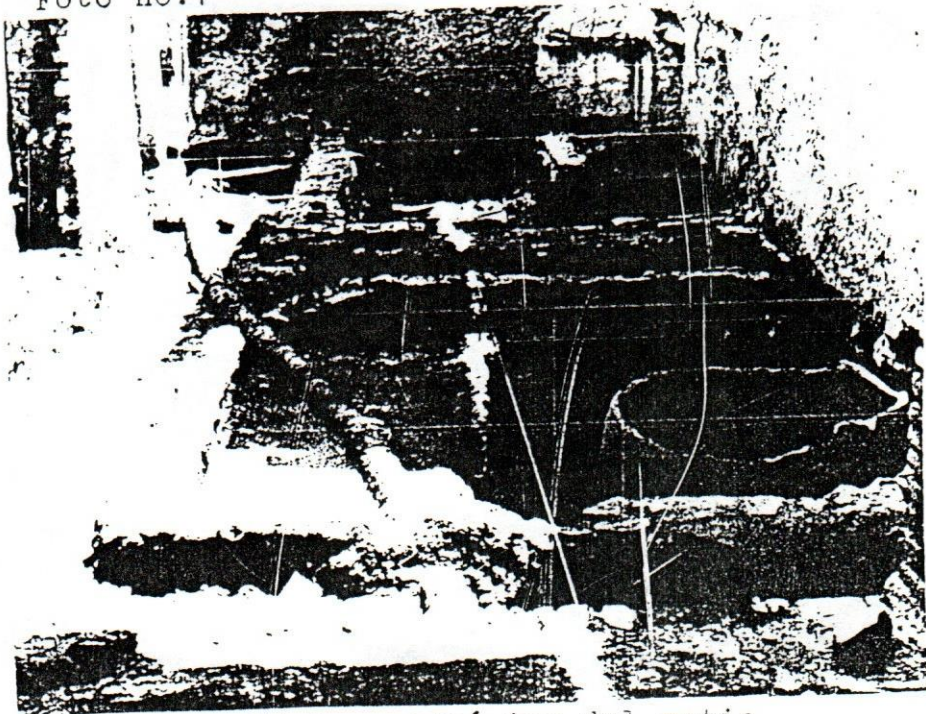
Foto no.1

Vista panorámica del patio

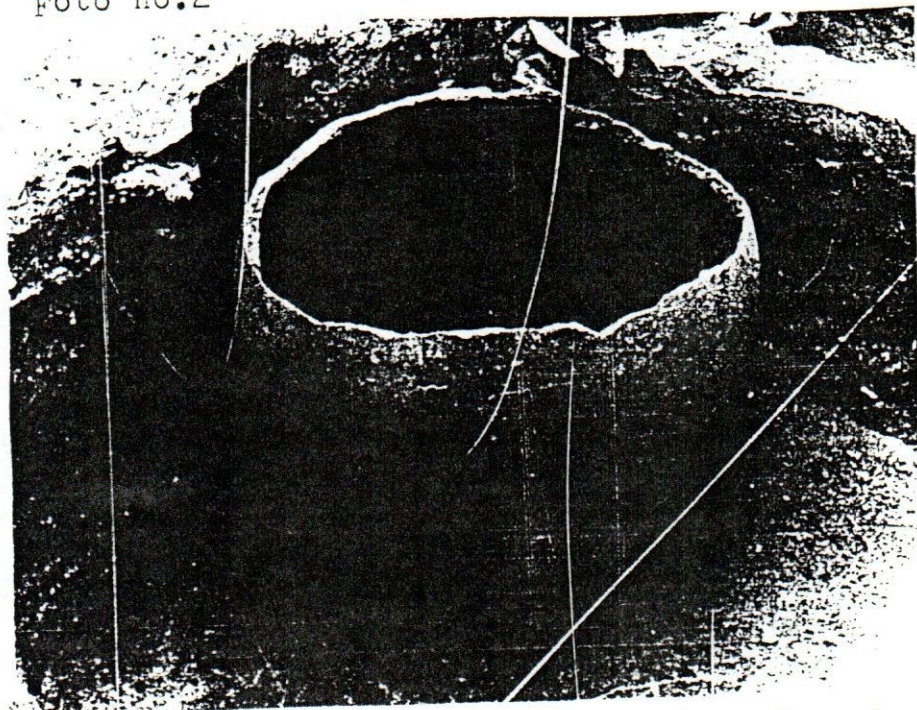
Foto no.2

Vasija de cerámica de posible origen francés.

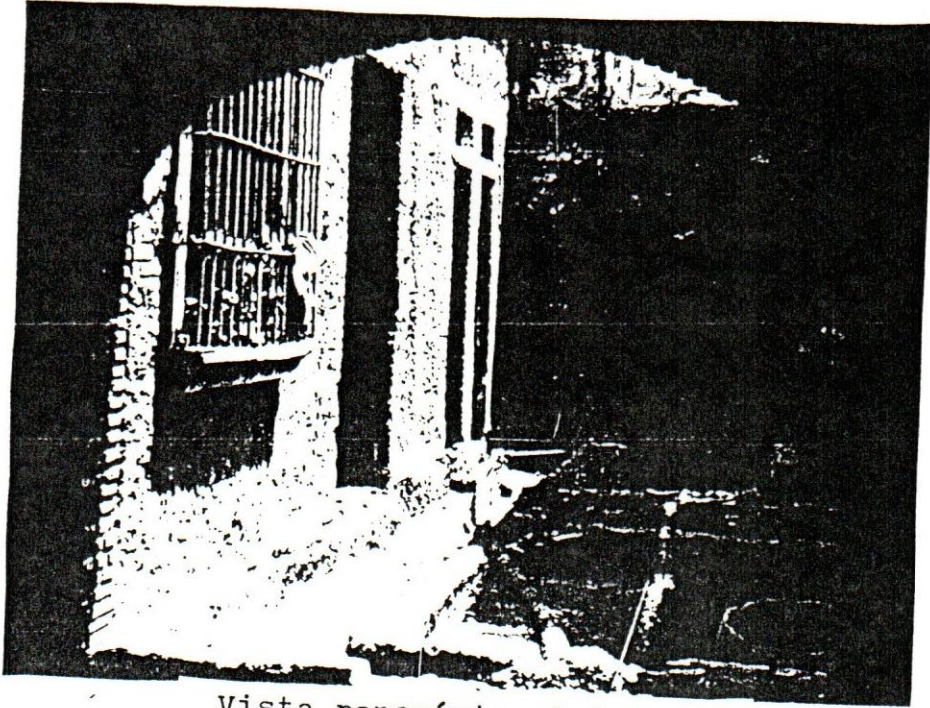
Foto no.3

Vista panorámica del patio.

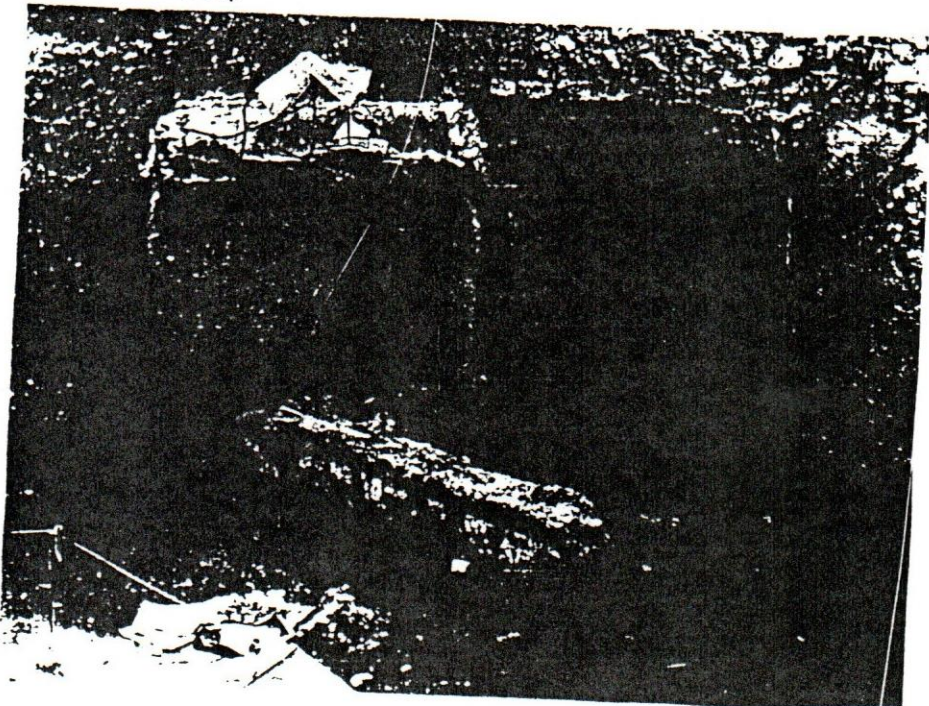
Foto no.4

Detalle de posible pozo.

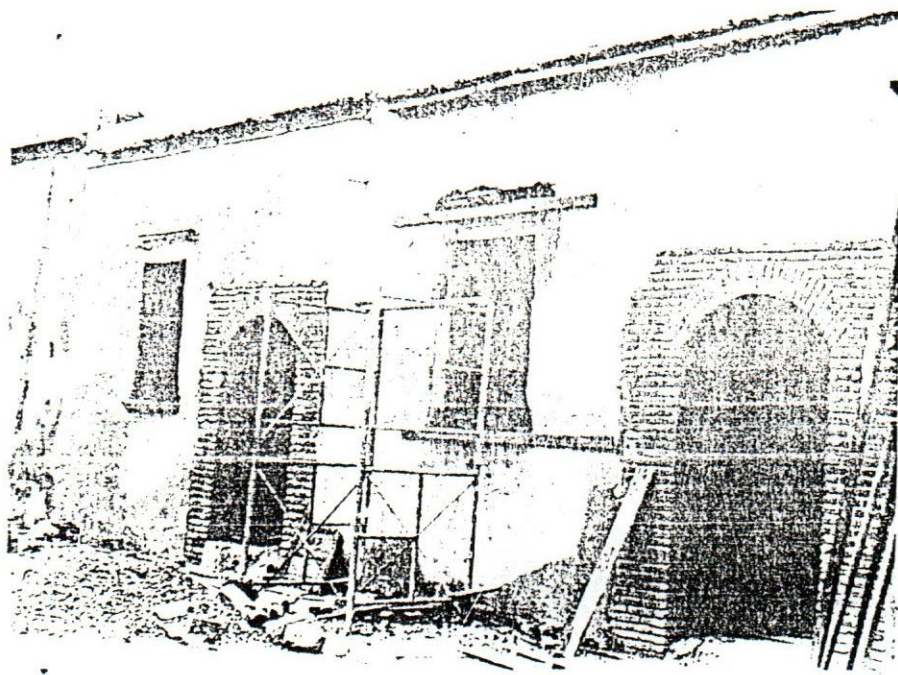
REPELLO EN FACHADA Y COLOCACION DE MOLDURAS EN
LAS VENTANAS.

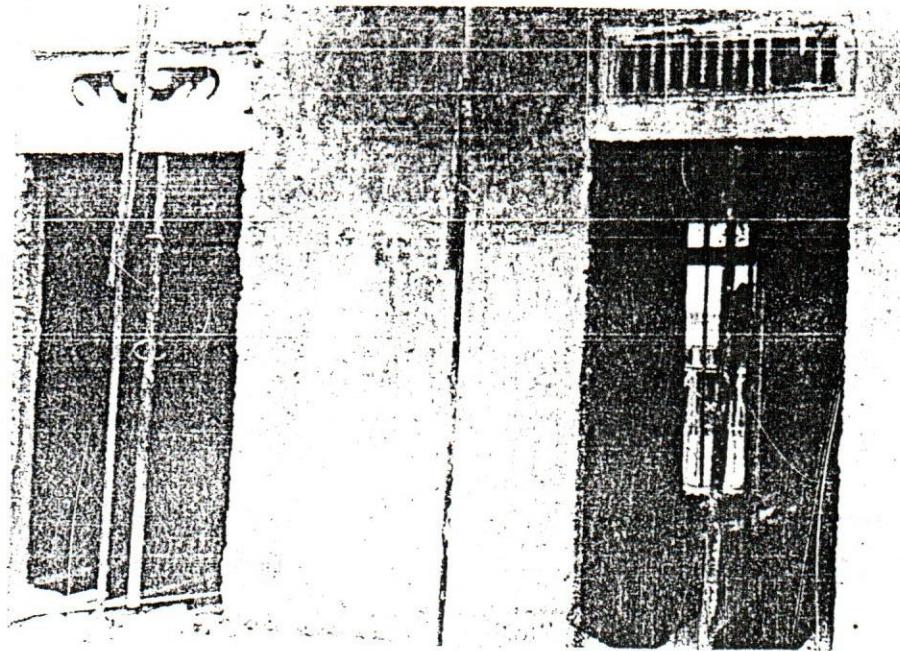
REPELLO EN EL INTERIOR Y EXTERIOR DE LA CASA

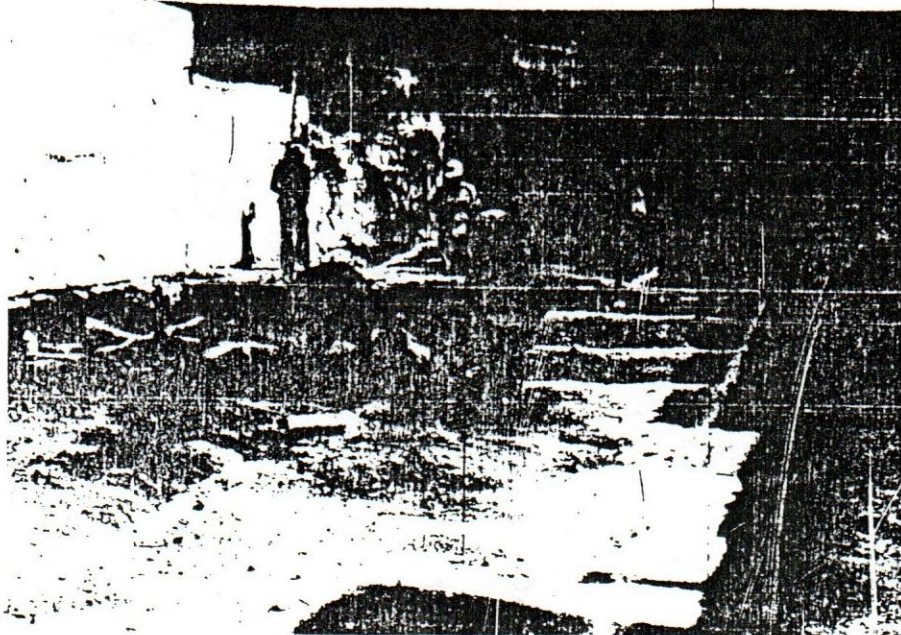
FOTO No 1

Vista General de cuadrículas en
proceso de excavación.

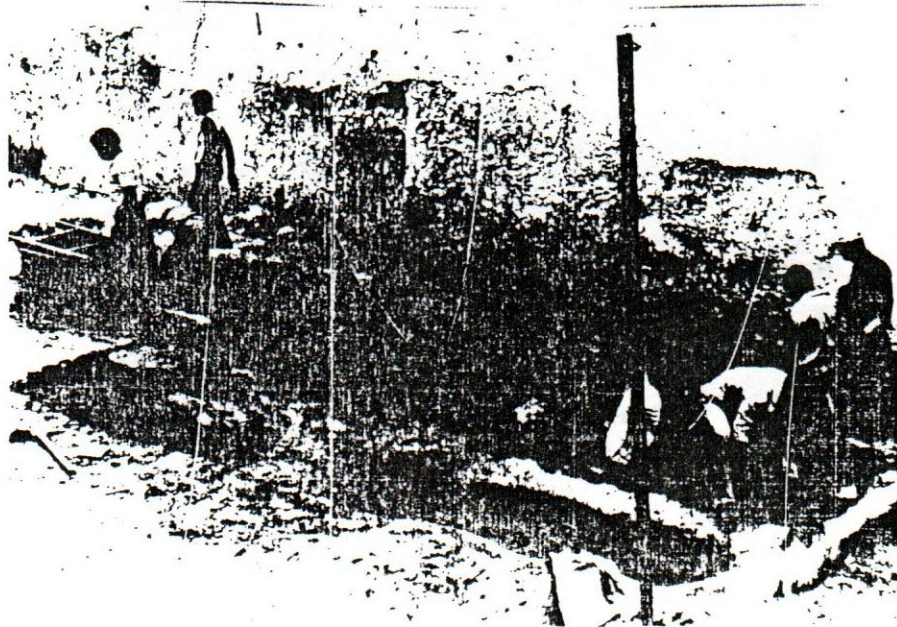
FOTO No. 2

Calas en proceso de excavación.
Véanse huecos de horcones y piso.

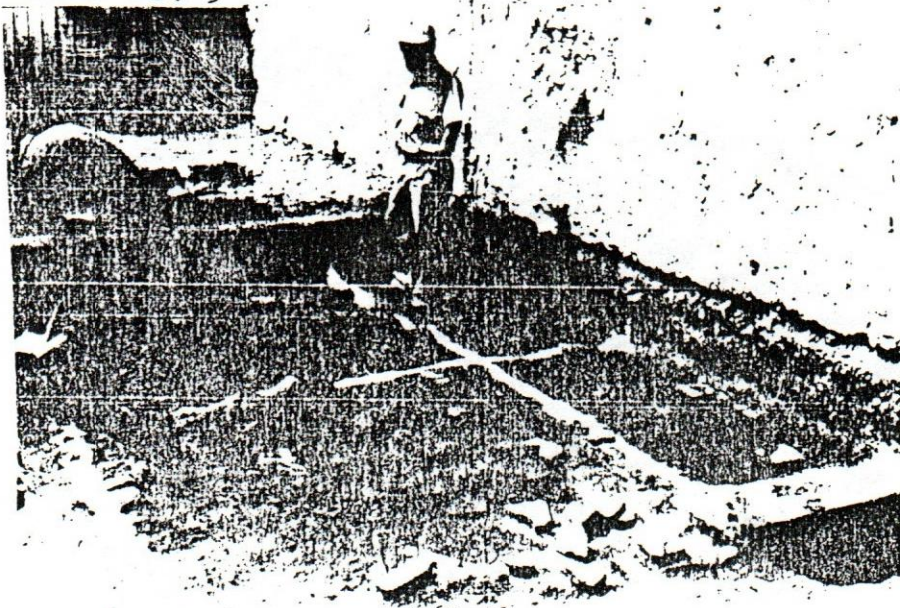
FOTO No. 3

Detalle de piso de ladrillo.

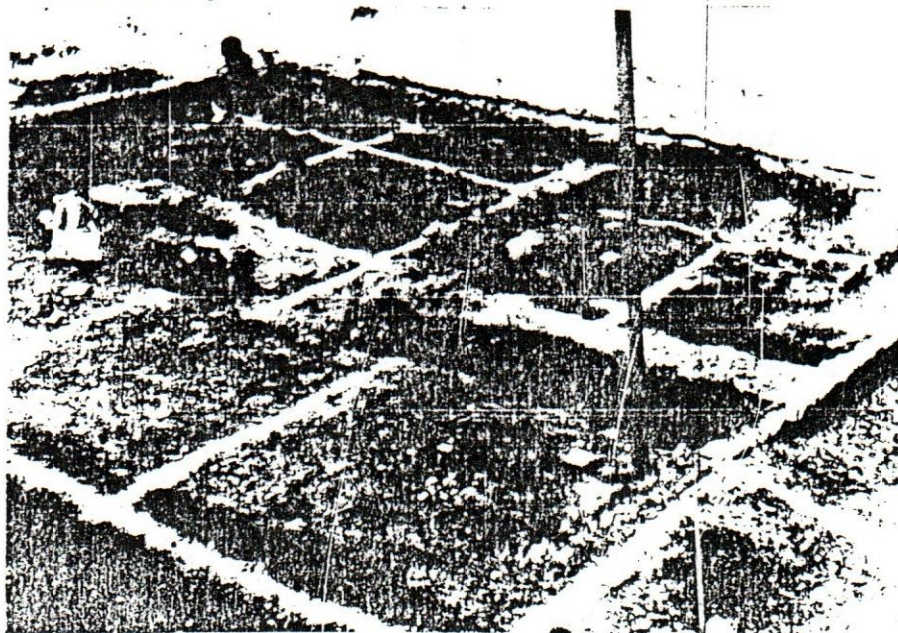
FOTO No. 5

Vista general de piso de ladrillos y
huecos de horcones.

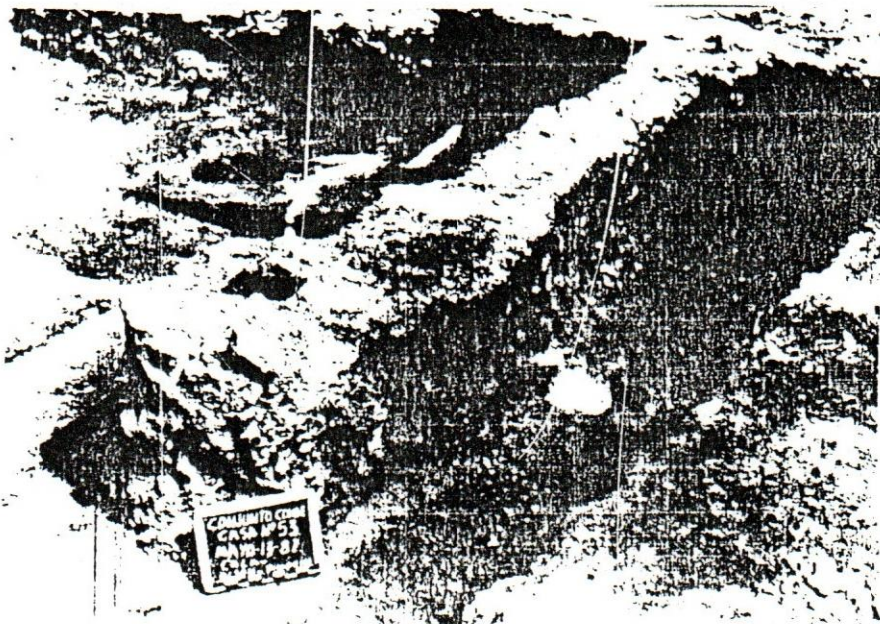
FOTO No. 6

Detalle de huecos de horcones

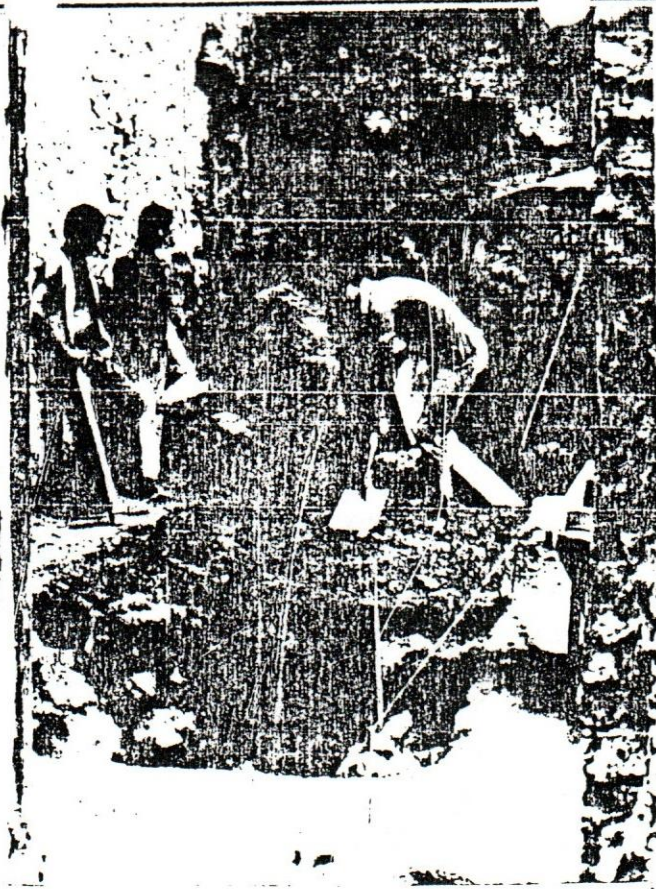
FOTO No. 1

Inicio de excavación de cala 10B

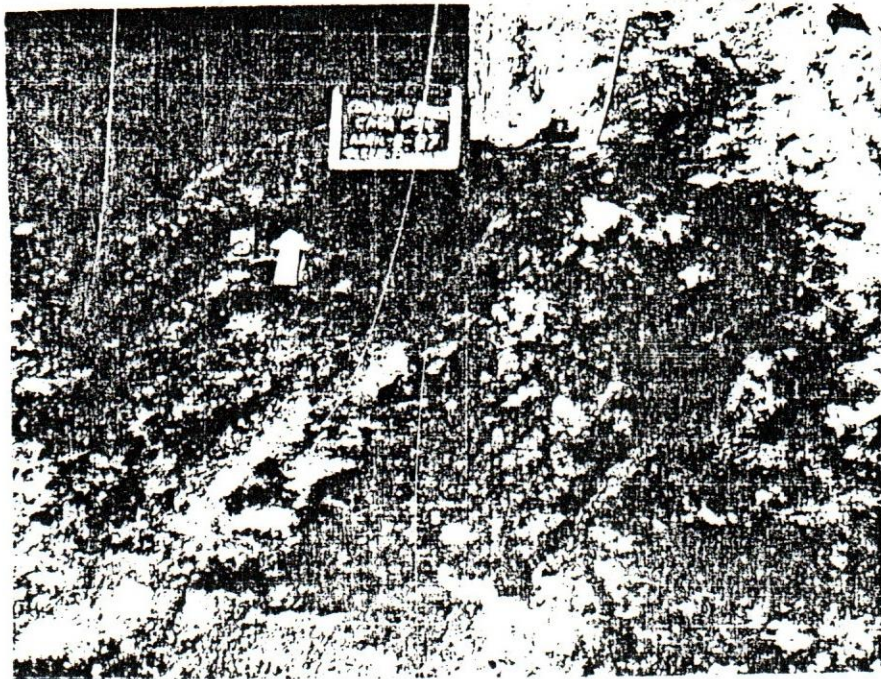
FOTO No. 2

Boca de posible horno para fundición de metales.

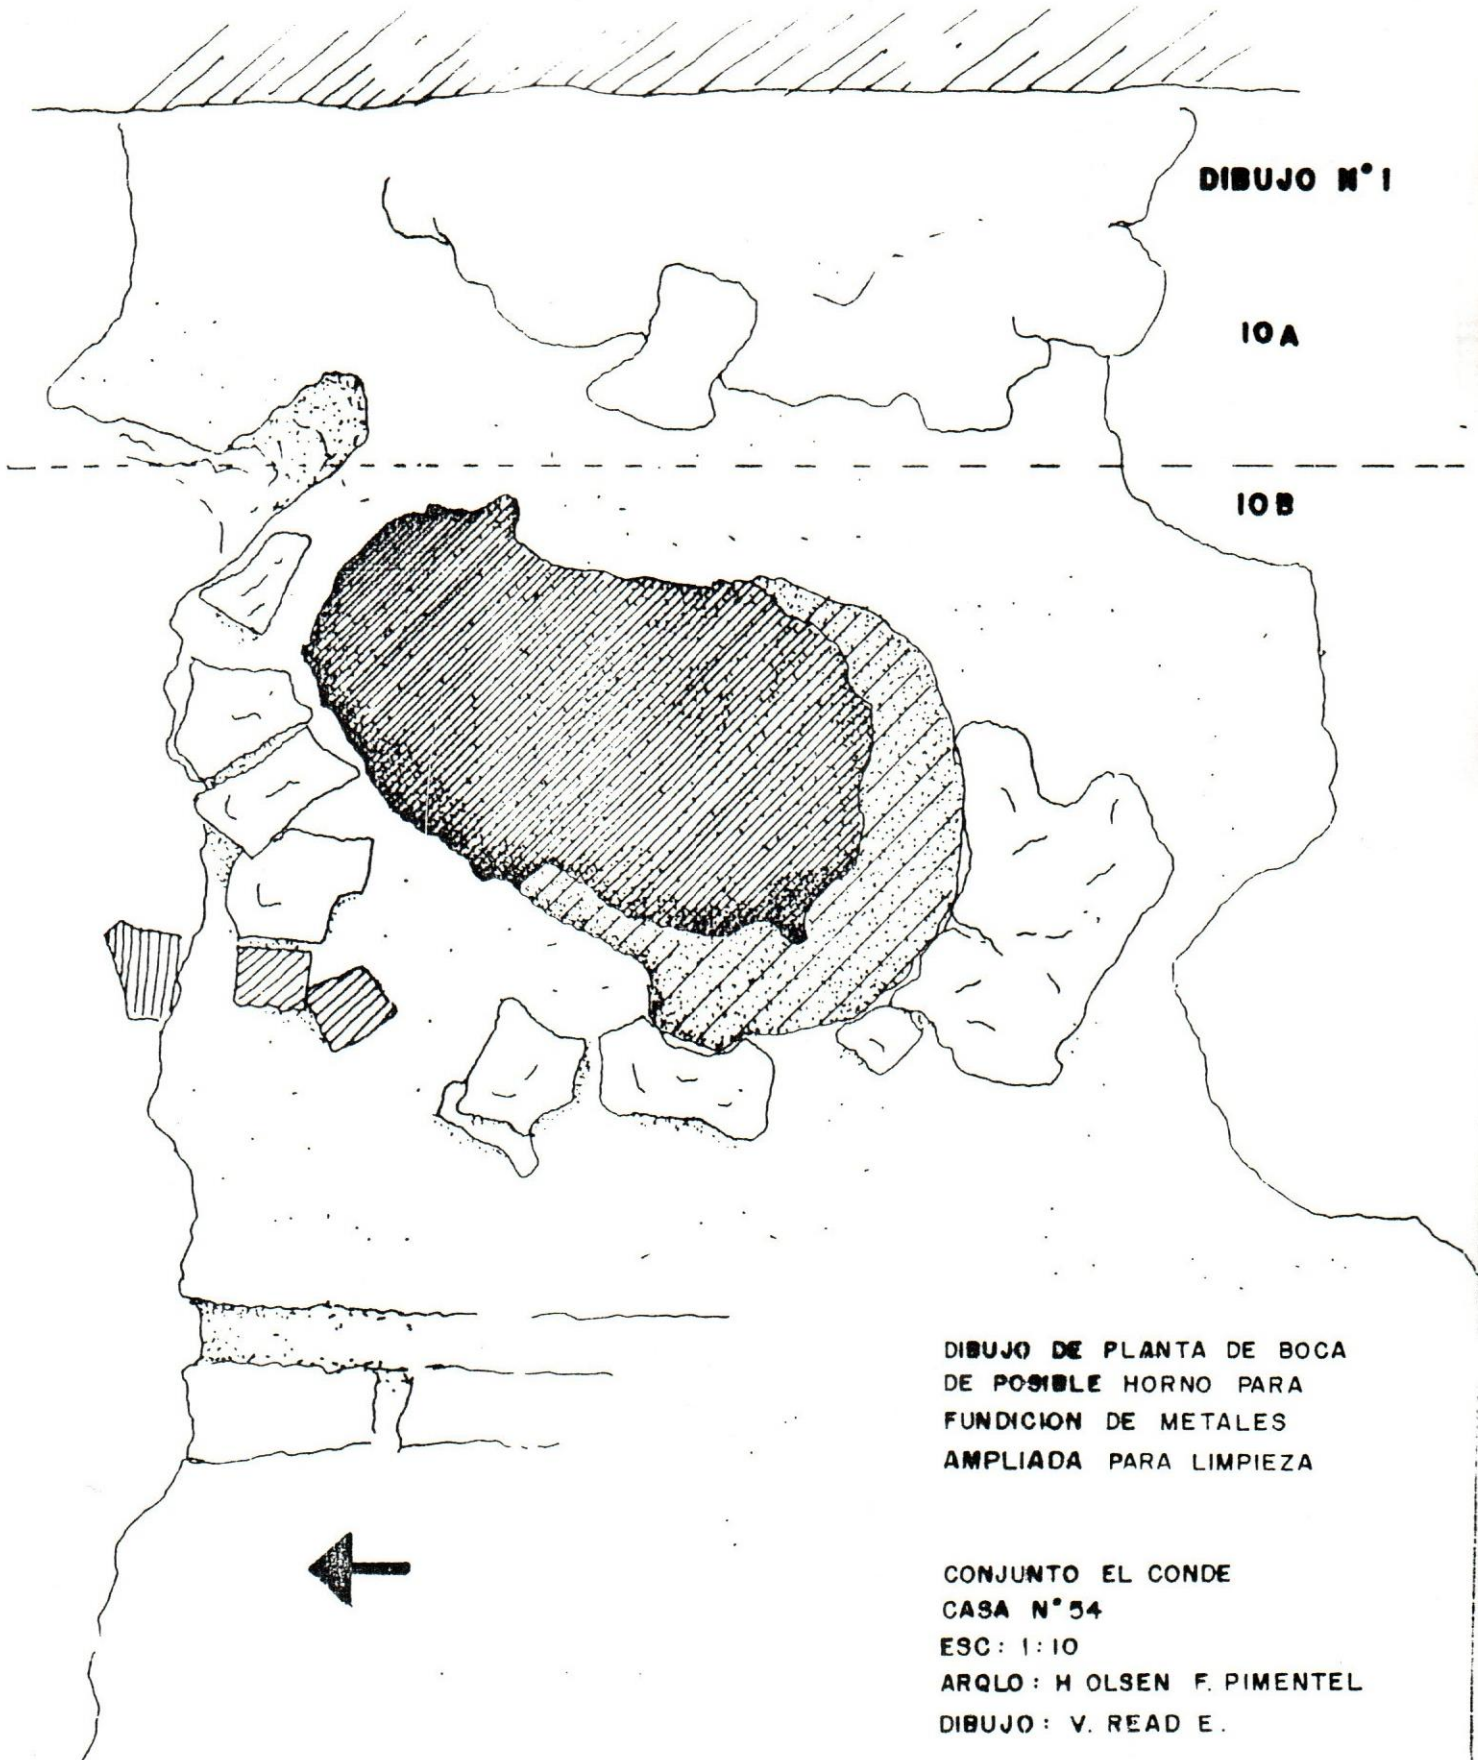
DIBUJO N° 1

DIBUJO DE PLANTA DE BOCA
DE POSIBLE HORNO PARA
FUNDICION DE METALES
AMPLIADA PARA LIMPIEZA

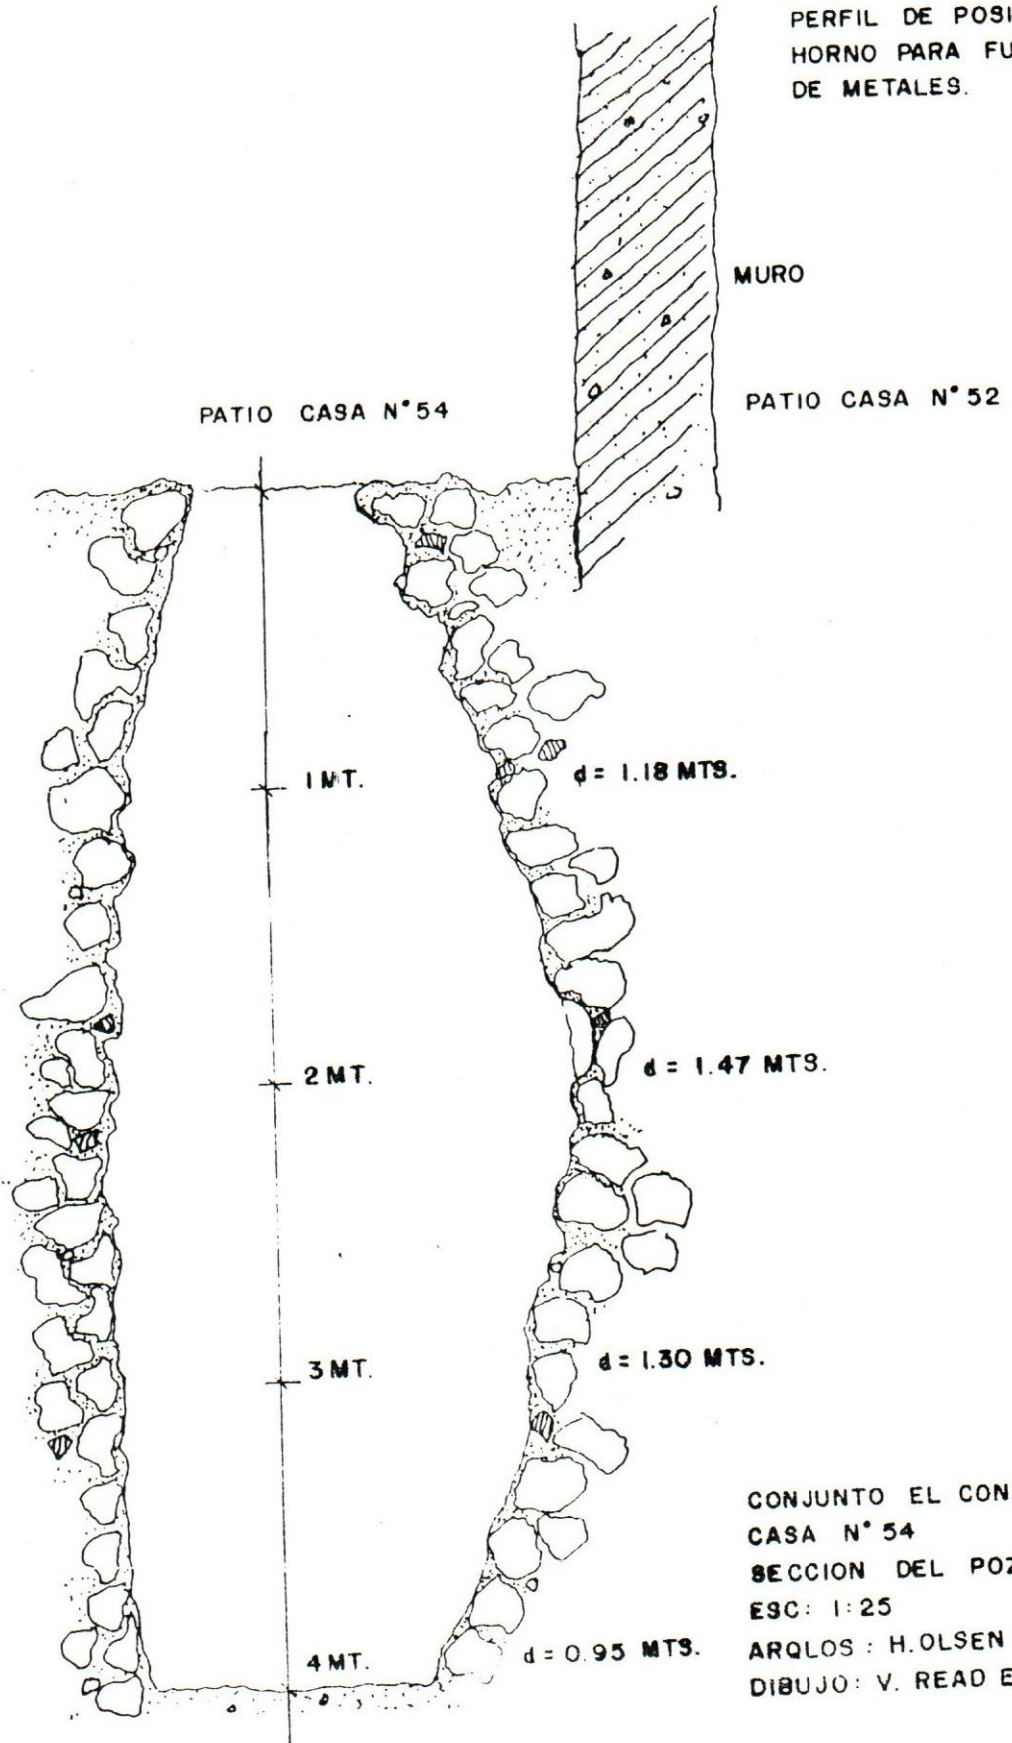
DIBUJO N° 2

PERFIL DE POSIBLE
HORNO PARA FUNDICION
DE METALES.

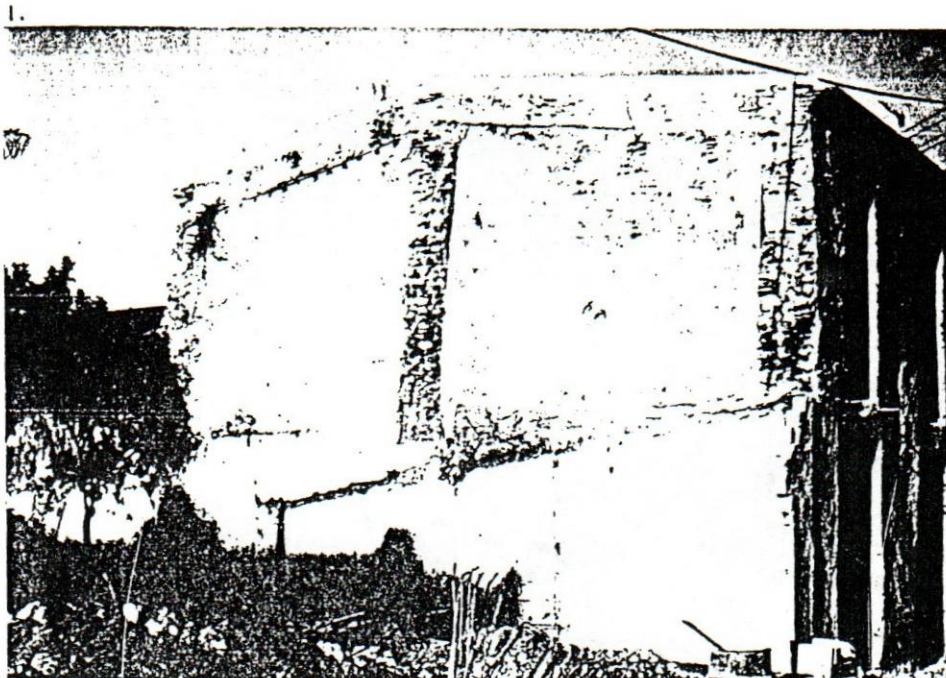
1. VISTA DE LA PARED ESTE DE LA CASA N° 53 CONJUNTO EL CONDE, DONDE SE APRECIA LAS EVIDENCIAS DE LAS DOS CRUJIAS.

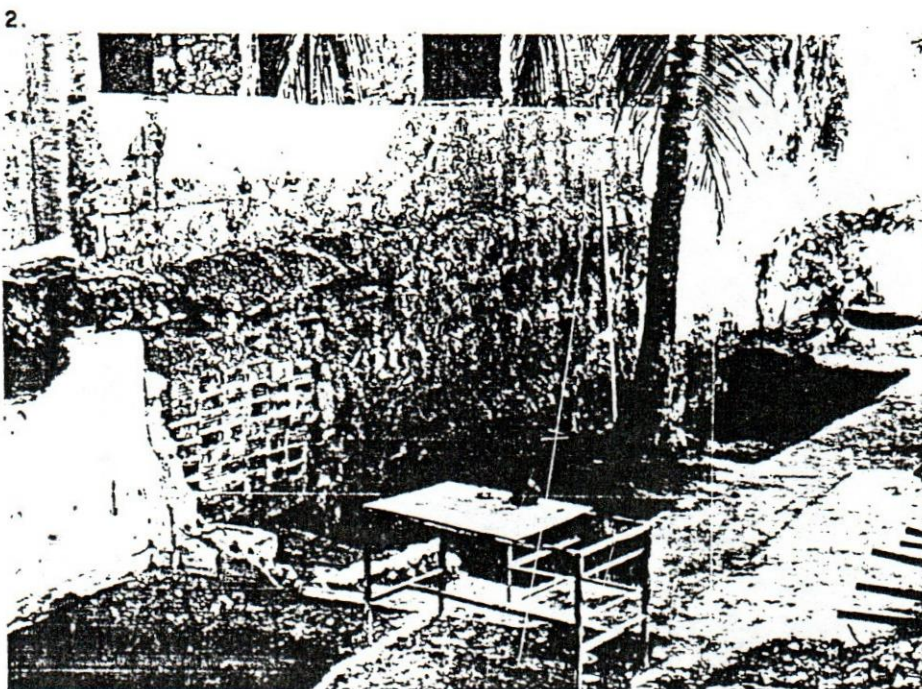
2. VISTA GENERAL DE LA PARED ESTE Y UBICACION DE LOS SONDEOS EXPLORATORIOS. TAMBIEN NOTARAN LOS ELEMENTOS ADICIONALES A QUE HA ESTADO SOMETIDO EL INMUEBLE.

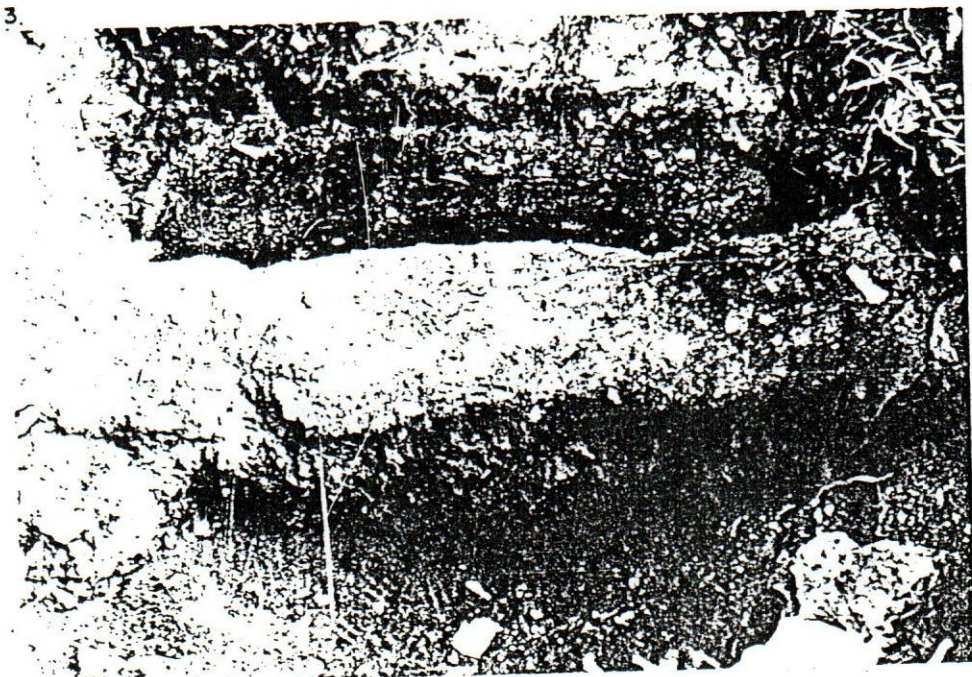
3. PLANTA CALA 13A. DONDE SE APRECIA MURO COLONIAL DE UNA TERCERA CRUJIA PROBABLEMENTE, LA LETRA CIRCUNSCRITA IDENTIFICA EL PISO ORIGINAL DE LADRILLOS DE .30x.15x.05. S.XVII

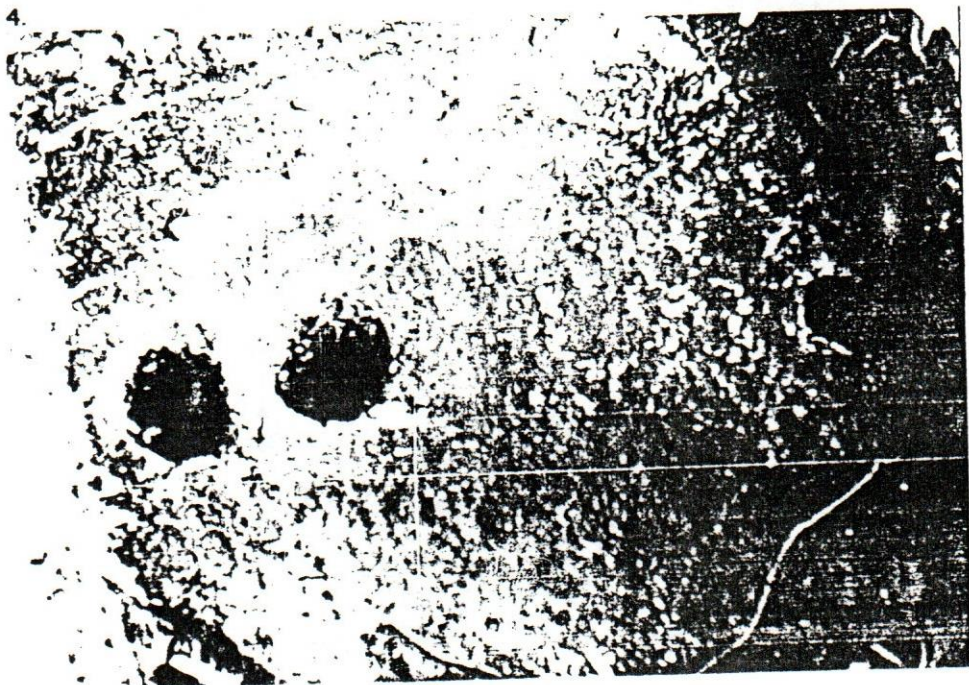
4. CALA 11A. DONDE APARECIO UN PISO DE ARGAMASA Y EVIDENCIAS DE HUECOS DE BALCONES.

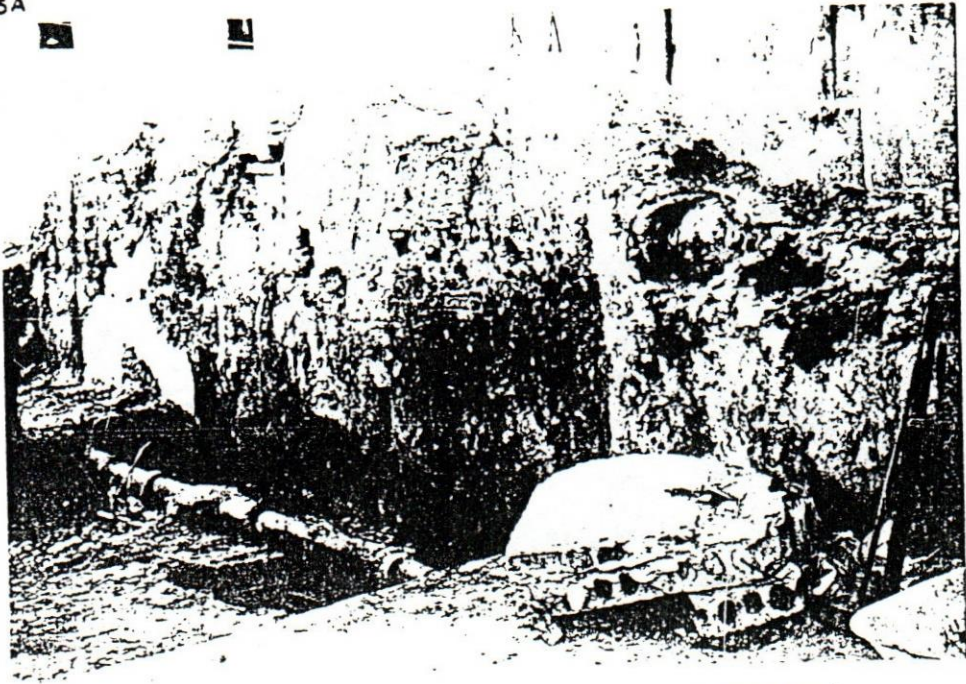
5A

5A. INICIA EVIDENCIA PARED OESTE DE MAMPOSTERIA
Y VENTANA OJO DE BUEY CIRCUNSCRITO EN LINEAS
PUNTEADAS.

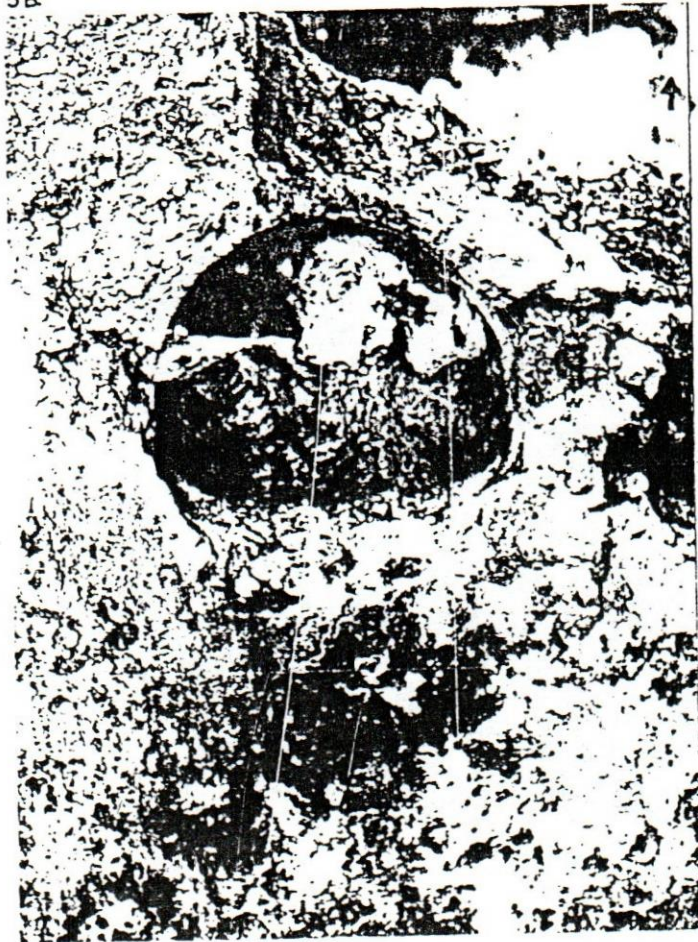
5B

5B. DETALLE VENTANA OJO DE BUEY.

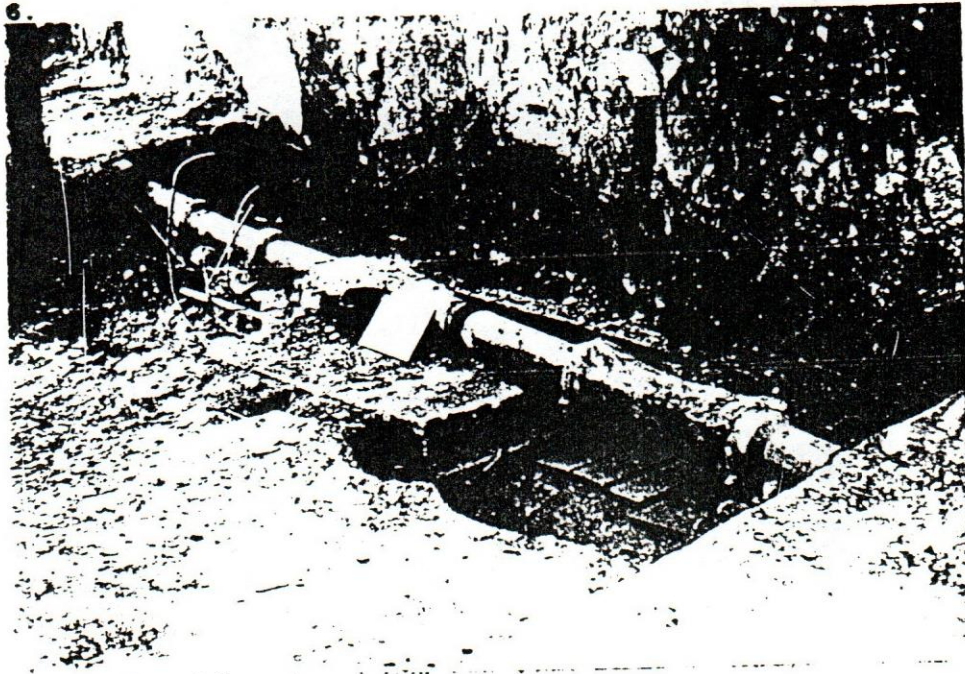
6. INSTALACION HIDRAULICA MODERNA LADO OESTE EN LA CALA
7,8,9 Y 10 "C".

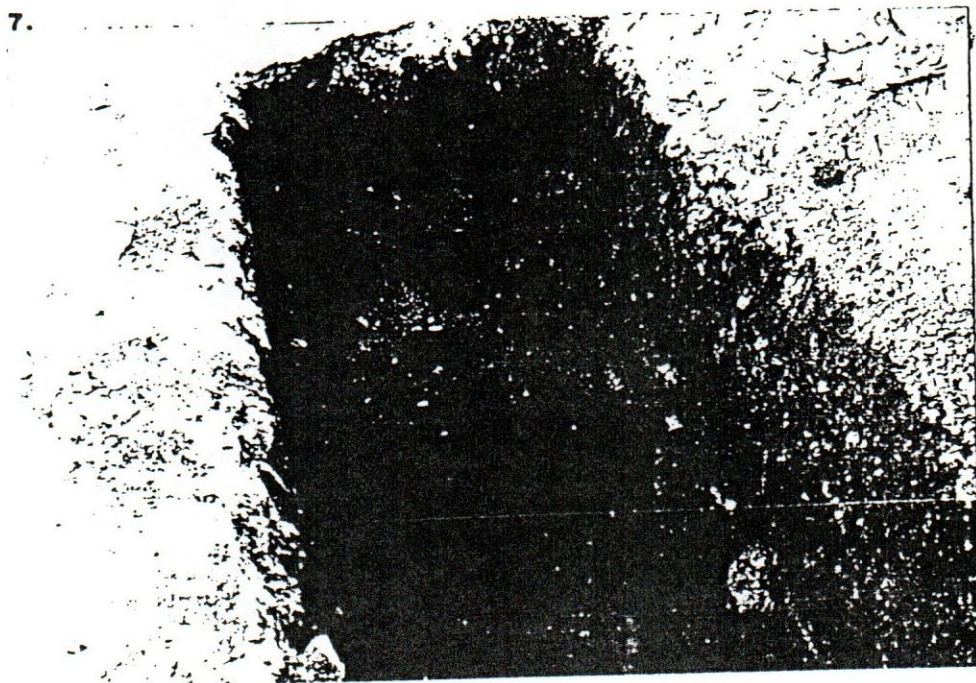
7. CALA 5 Y 6 "B" EVIDENCIA DEL 2do. MURO DE LA PRIMERA CRUJIA.

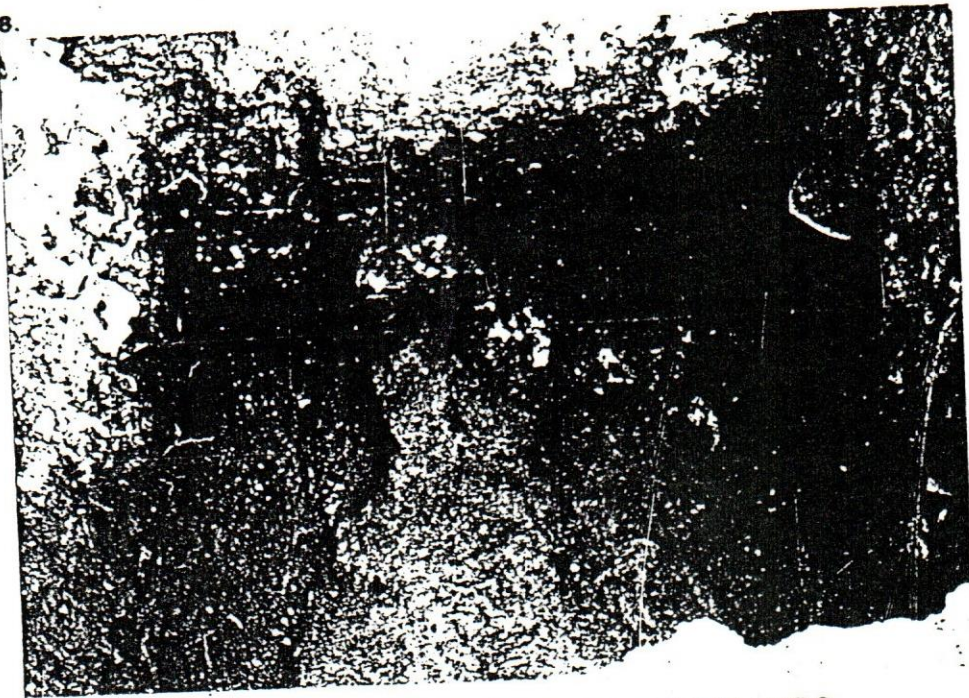
8. CALA 7 "A" DONDE SE EVIDENCIA EL TERCER MURO
DE LA 2da. CRUJIA DEL INMUEBLE.

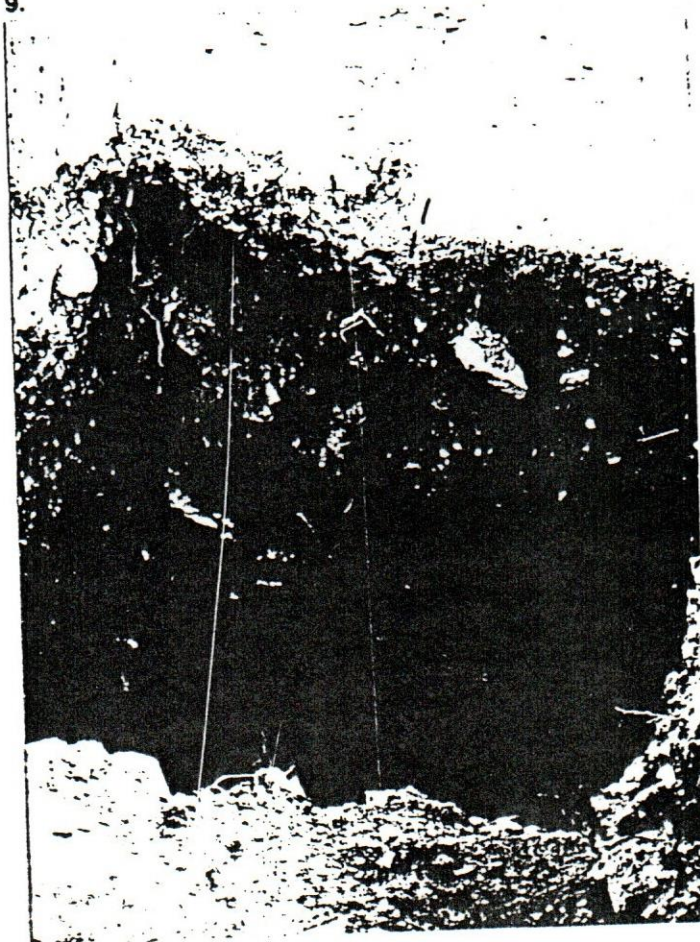
9. DETALLE DELIMITADO EN LINEAS INTERRUMPIDAS
DE LA PERTURBACIONES A TRAVES DE LOS DIFEREN-
TES USOS DEL INMUEBLES.

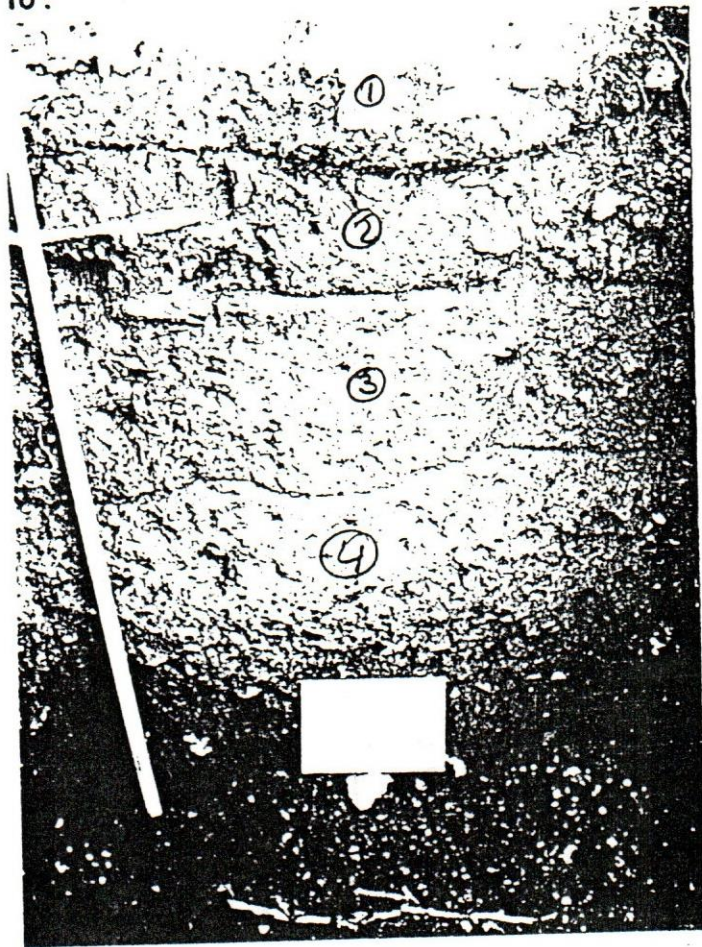
10. ESTRATIGRAFIA PARED SUR CALA 15 A DONDE SE APRECIA 5 UNIDADES ESTRATIGRAFICAS.
