OFICINA NACIONAL DE PATRIMONIO CULTURAL

Puerto Plata
CIUDAD O PUEBLO

CALLE AVE. COLON (LA MARINA) Nº

Almacén de Ladillos

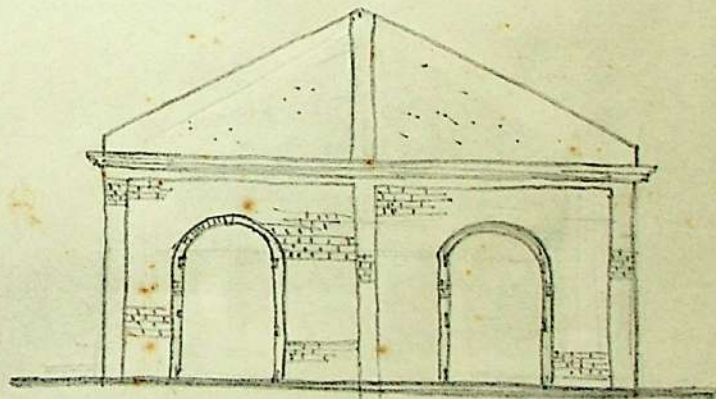
DIBUJO DE FACHADA

DESCRIPCION AMBIENTAL: EN LAS ZONA PORTUARIA EXISTEN UNO SERIE DE ALMACENES CON CARACTERISTICAS AMBIENTALES ARMONICAS, A PESAR DE SER SENCILLO, DE ESTILO CLASICO Y EXPRESAR SUS LADRILLOS ALK DESCUBIERTO MANTIENE CARACTERISTICA DE ALMACEN Y POR ENDE CON SU ENTORNO CONSTRUIDO EN EL SIGLO XIX

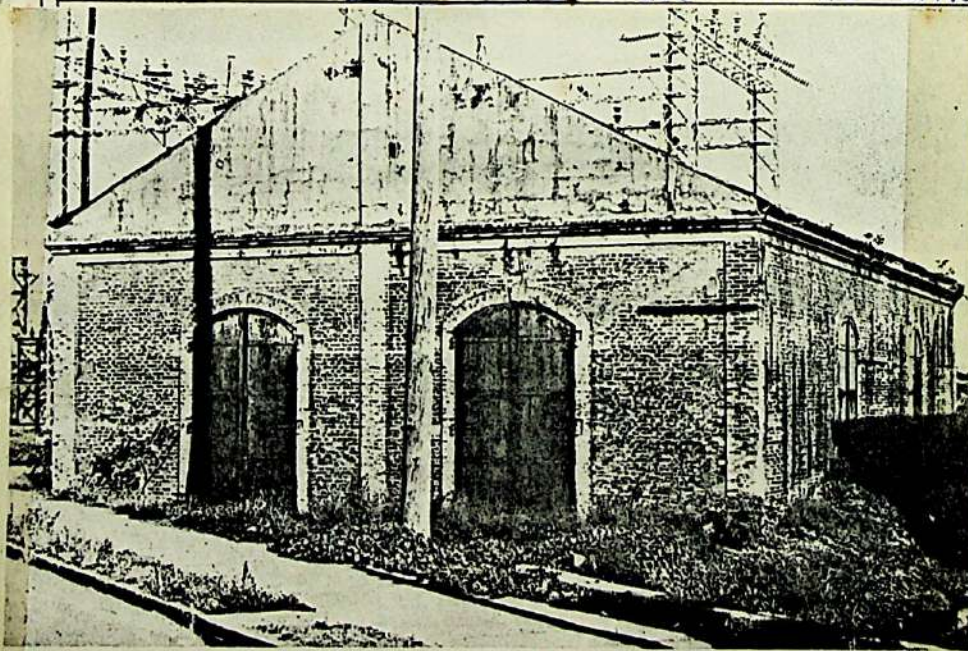
Almacén Antiguo
(antes del Año 1977)
Comprobado por photo

CAUSAS DE DETERIORO PRESENTA GRIETAS QUE PUEDEN SER PRO-
DUCTO DE MOVIMIENTOS SISMICOS O ASENTAMIENTOS EN SUS BASES, A
TAMBIEN POR DEBILITAMIENTO EN LOS MUROS POR LAS INTERVENCIONES
A QUE SE HA SOMETIDO

OBSERVACIONES INTERVENIDO ARQUITECTONICAMENTE Y EN
SU ESTRUCTURA, AUN ASI MANTIENE ARMONIA EN SU
MEDIO LAS PUERTAS FUERON SUSTITUIDAS POR OTRAS
MAYORES Y DE ACORDO AUN ESPERAN LOS CÁNCAMOS
INTERIORES DE LAS PUERTAS

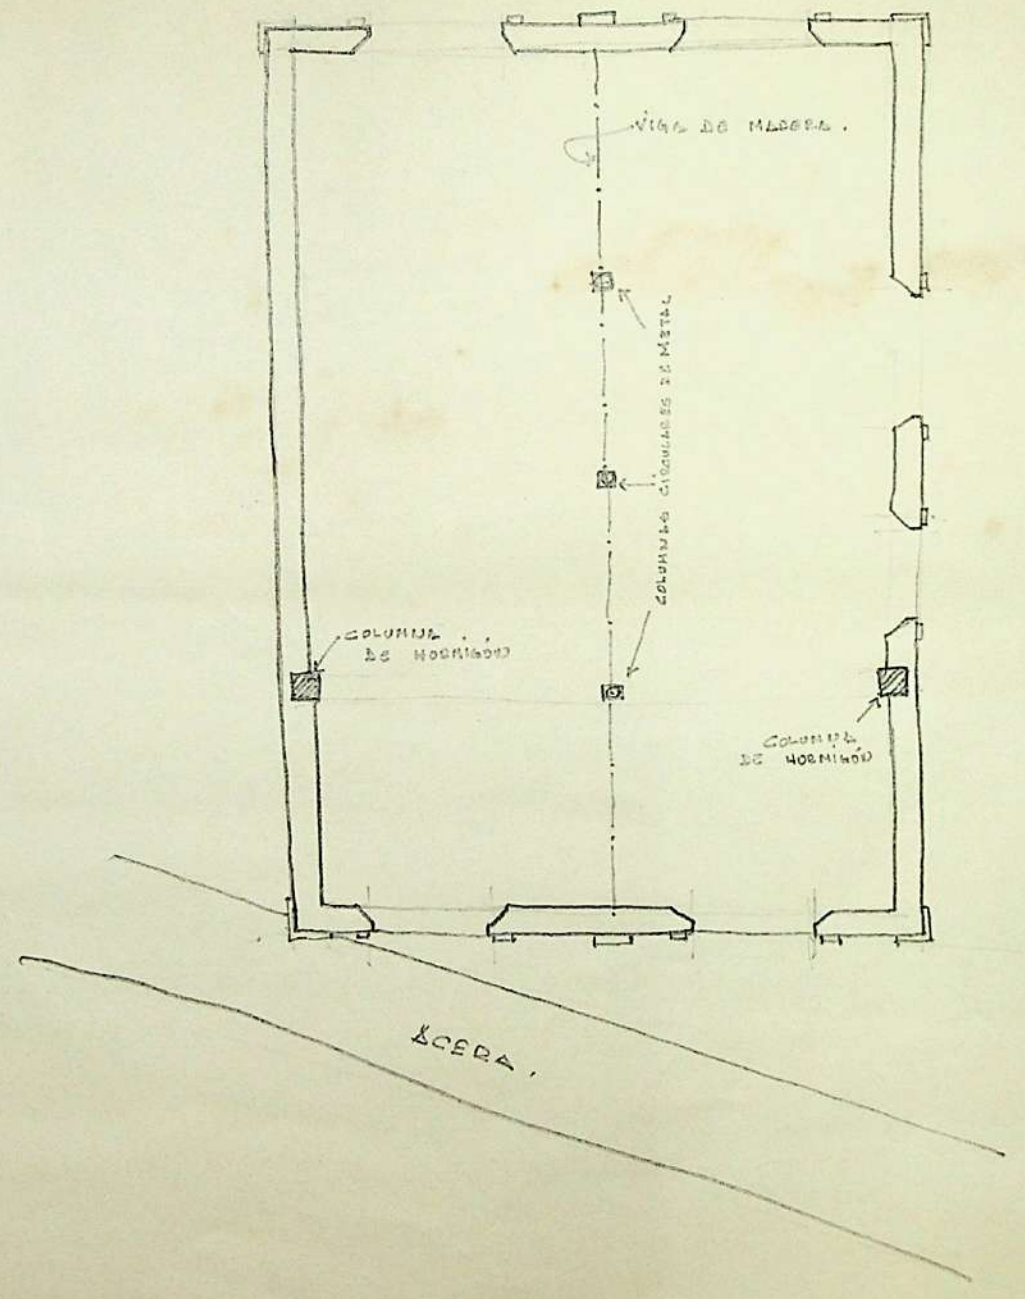
PLANTA. —

OBSERVACIONES EL PISO ACTUAL NO ES ORIGINAL, ESTÁ SOBRE PILOTES DE HORMIGON Y CON UN NIVEL MÁS BAJO. PRESENTA DOS COLUMNAS DE HORMIGON ADOSADAS A LOS MUROS LATERALES DE LADRILLOS.
