inventario registro de  
**SAN CARLOS**

**CENTRO DE INVENTARIO DE BIENES CULTURALES**

SECTOR SAN CARLOS

Noviembre 1986

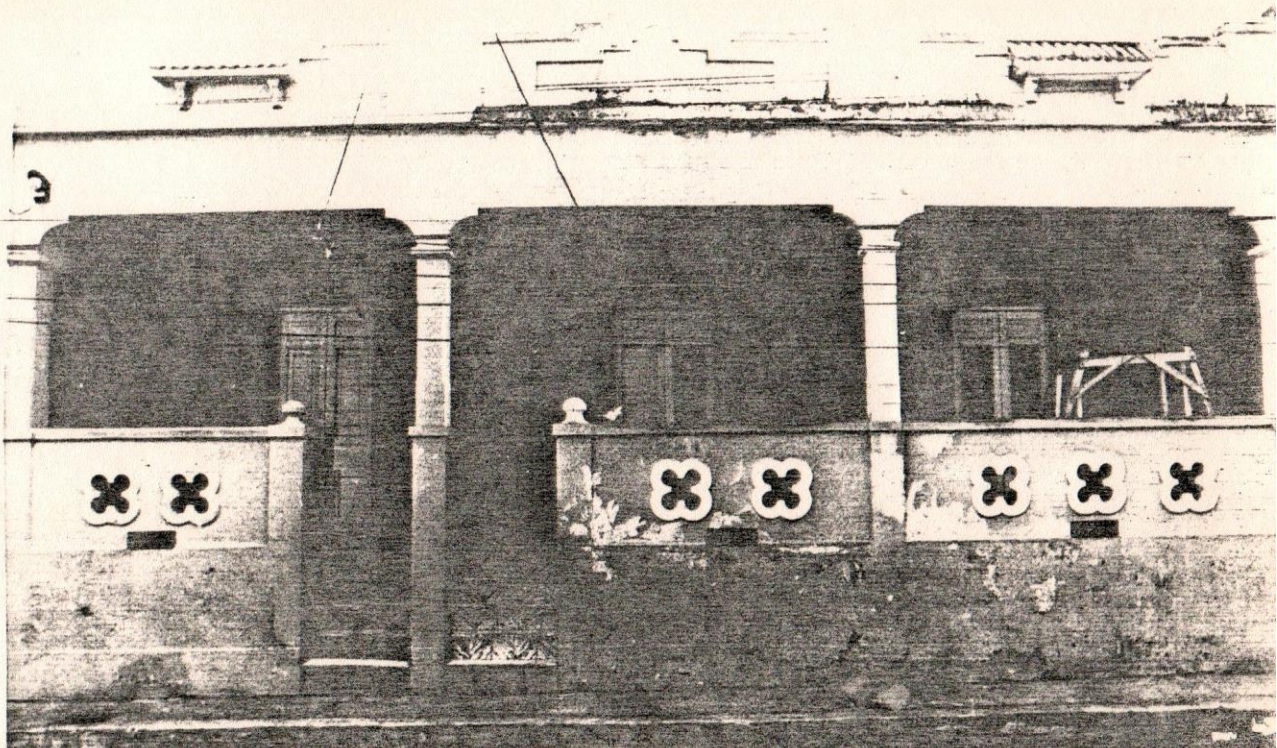
CALLE EUGENIO PERDOMO NO. 15-17

Vivienda de un nivel construida en hormigón elevada del plano de la calle sobre plataforma de cemento . Fachada principal orientada al oeste con escalinata de acceso que se proyecta hacia el interior de la galería frontal corrida, sostenida por columnas de sección cuadrada con baranda de hormigón moldurada y calada.

Tiene vanos de puertas de doble hoja batientes con ventanilla de celosías batiente y tragaluz de pivote en madera y vidrio.

Completa la fachada una cornisa escalonada sobre la que se levanta un antepecho también escalonado dividido en tres tramos moldurados, en los laterales se destaca un pequeño vuelo inclinado cubierto de tejas curvas sobre ménsulas.

Estas viviendas las No. 15-16 y 17 de la Eugenio Perdomo tienen valor arquitectónico-ambiental, - ambas forman parte de un pequeño conjunto armónico de edificaciones que se levantan entre las calles Peña y Reynoso, y Delmonte y Tejada.

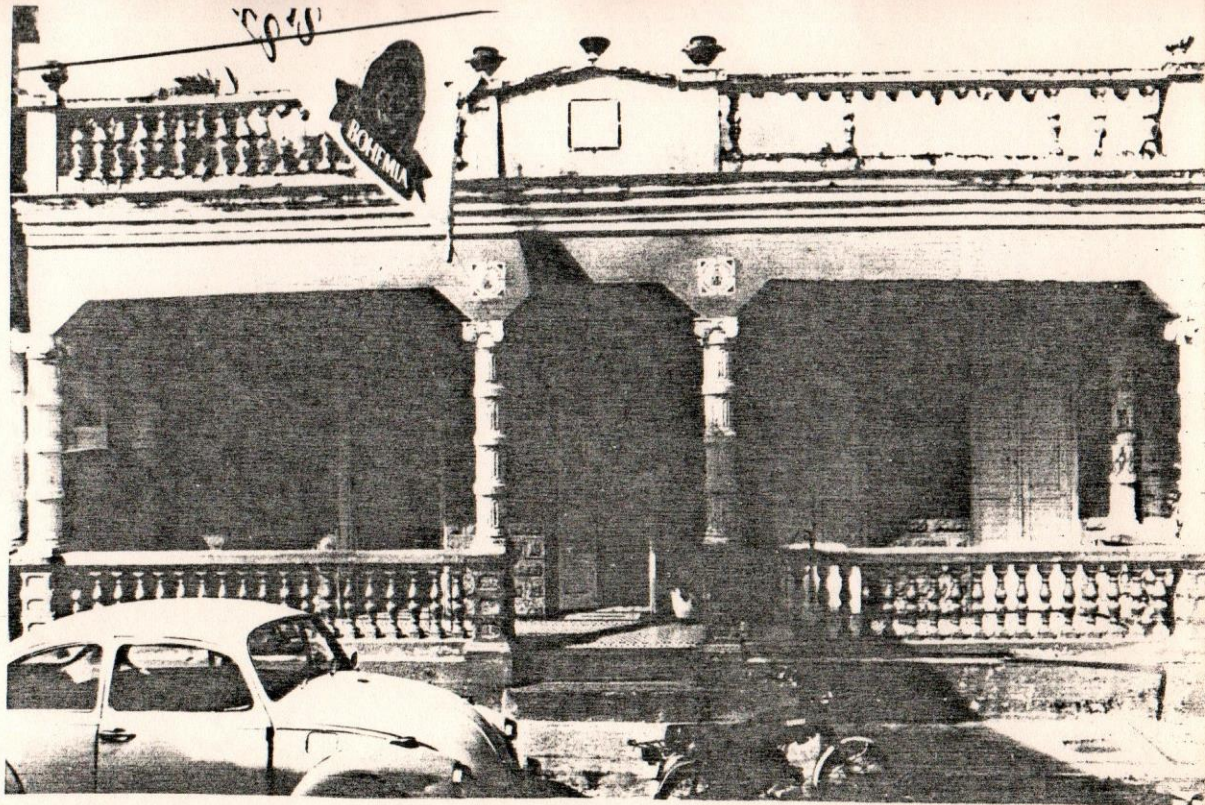
CALLE EUGENIO PERDOMO NO. 16

Vivienda de un nivel construida en hormigón sobreelevada del plano de la acera. Fachada principal hacia el este, tiene acceso central a una galería corrida sostenida por columnas anilladas con baranda de balaustres. Pared frontal de bloques almohadillados donde se abren cuatro vanos adintelados de puertas con doble hoja batiente y tragaluz.

Corona la edificación una cornisa corrida escalonada sobre la que se levanta un antepecho abalaustrado con paño central liso de terminación triangular, ornamentado con losetas policromadas de cerámica.

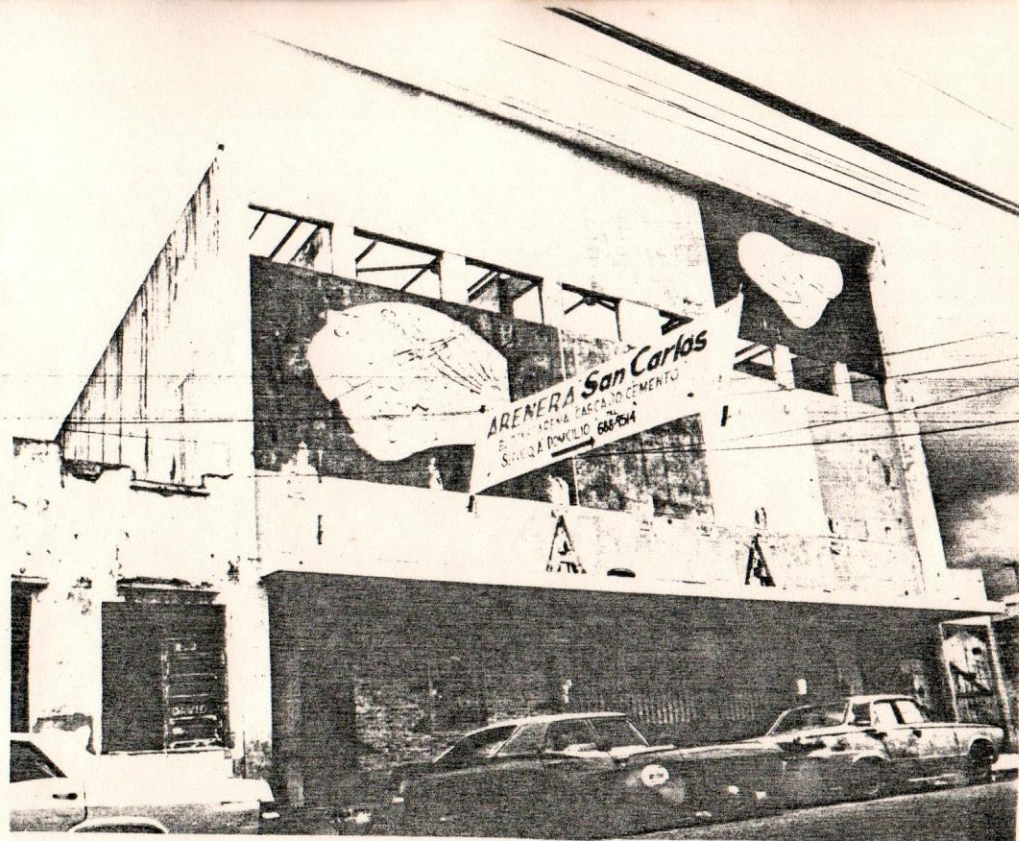
CINE SAN CARLOS

Edificio construido de hormigón en dos niveles de gran altura que tiene fachada frontal orientada a oeste.

El primer nivel presenta: al centro, un amplio portal con cerramiento de hierro que da acceso al vestíbulo - flanqueado por paño recubierto de piedras de piedras - en el que se abre un nicho rectangular de poca profundidad; en los extremos, vano de puerta de doble hoja batiente con tragaluz de celosías fijas todo en madera, y alero de protección a todo lo ancho de la fachada.

En el nivel superior presenta un gran mural en forma de rectángulo, que sobre pasa la altura del techo que tiene franja inferior corrida lisa, el resto del paño está dividido en dos filas de cuadros policromados con bordes violinados separados por una línea horizontal de vanos rectangulares. En dos de los cuadros extremos, dispuestos diagonalmente, aparece una placa tallada en alto relieve con motivos alusivos al teatro y la cinematografía.

La edificación se encuentra en estado de abandono luego que fuera parcialmente destruido en 1978, por los efectos del ciclón David.
