INVENTARIO DE LA CIUDAD DE SANTIAGO

(Centro Histórico de Santiago)

Relación de fichas y fotos.

PLANO DEL CENTRO HISTORICA
 DE SANTIAGO DE LOS CABALLEROS
 * Ubicación de inmuebles seleccionados en el sondeo Exploratorio
 Abril 1988

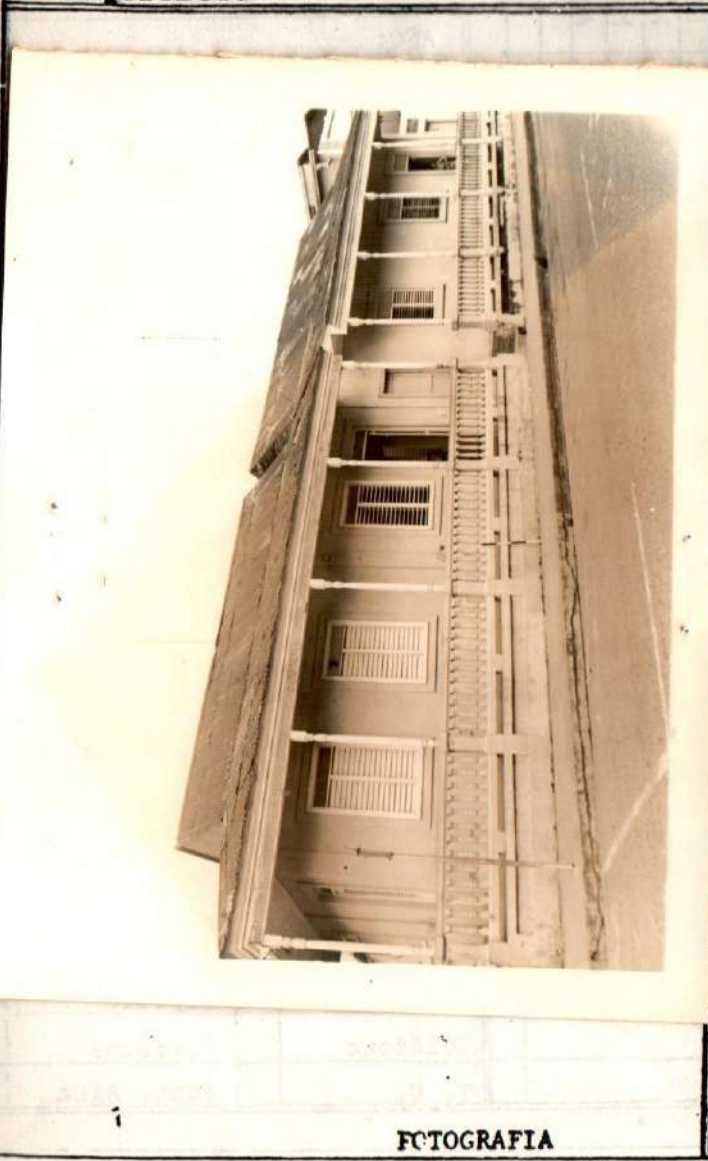
CIUDAD MANZANA N° 216 CALLE SÁNCHEZ # 39, ESQUINA 16 DE AGOSTO NUM. # 69 y # 67
ENTRE CALLES Y
ARQUITECTO CONSTRUCTOR

VALOR AMBIENTAL	Armónico		REFERENCIA VISUAL	SI		CALIDAD ARQUITECTÓNICA	Monumento	
	Contraste			NO			Grav. valor	
	Medio						Medio	
							Contraste	
PROPIETARIO ACTUAL						ESTILO	Colonial	
La vive <input type="checkbox"/> No la vive <input type="checkbox"/>							Clásico	
Dirección							Neoclásico	
							Republicano	
ACCESO DESDE	La calle		TOPOGRAFIA	Fuerte		ESTADO DE CONSERVACION	Victoriano (modificado)	<input checked="" type="checkbox"/>
	El jardín			Medio			Moderno	
	Interior			Plana				
	Plaza							
	GALERIA	<input checked="" type="checkbox"/>					Buena	
DESCRIPCION ARQUITECTONICA <i>diversa</i>						Fachada		
<i>sobrecerrada; galería perimetral</i>						Estructura		
<i>carriles con balaustrada en</i>						1er. entepiso		
<i>concreto y columnas talladas en</i>						2do. entepiso		
<i>madera; vanos enmarcados por</i>						Techo	<input checked="" type="checkbox"/>	
<i>molduras y retalle de columnas</i>						DESCRIPCION AMBIENTAL

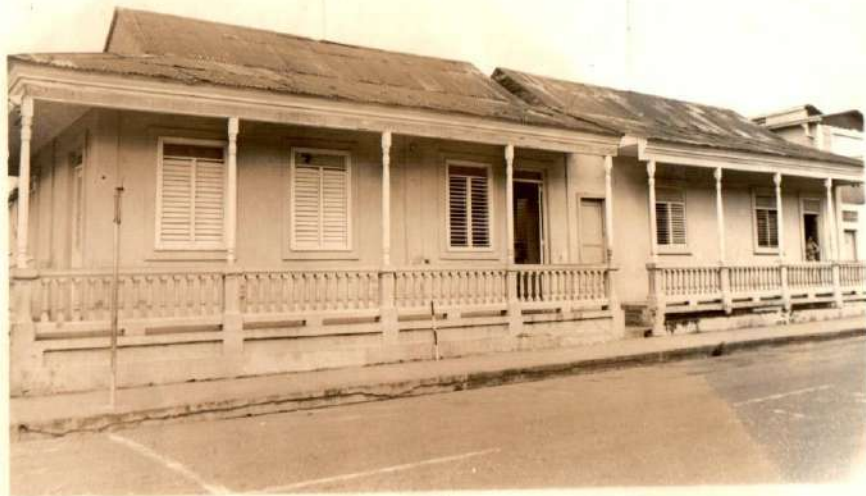
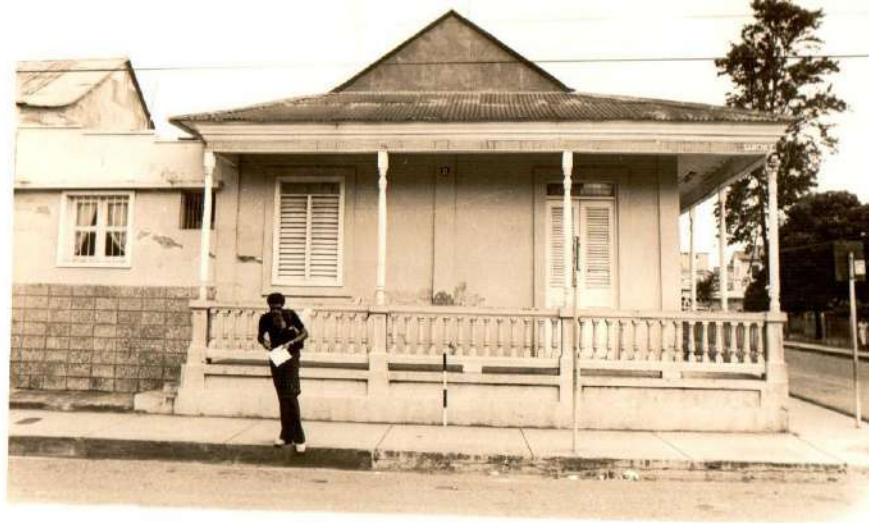
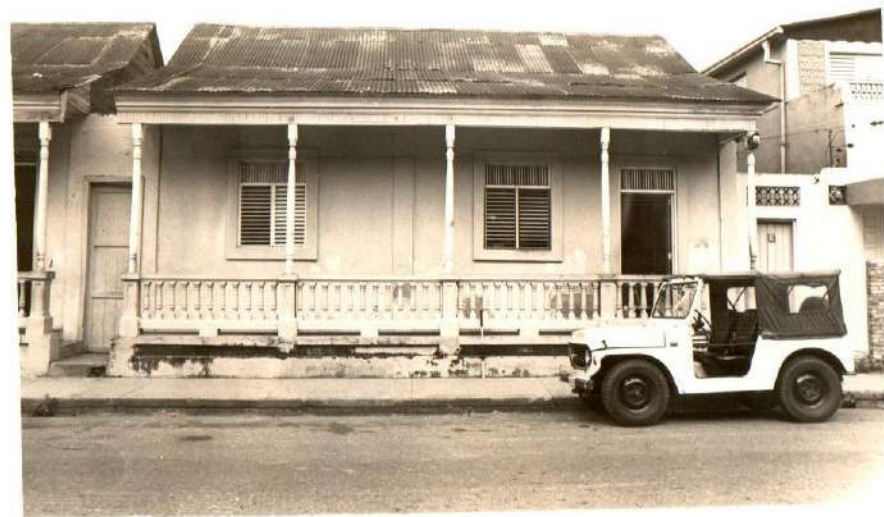
MANZANA 216 INMUEBLE CALLE SÁNCHEZ
ESQUINA 16 DE AGOSTO 69 Y 67

ELABORC <i>MA</i>	FECHA	OBSERVACIONES <i>Intervención en muros exteriores y barandilla por concreto y uso de emolduras de vanos y retalle de columnas.</i>
CATALOGO		
REVISO
