INFORME DE LAS EXCAVACIONES ARQUEOLOGICAS

FUERTE DE SAN GIL

TEMPORADA ABRIL 1990

Téc. Arqueólogo Francisco V. Coste C.

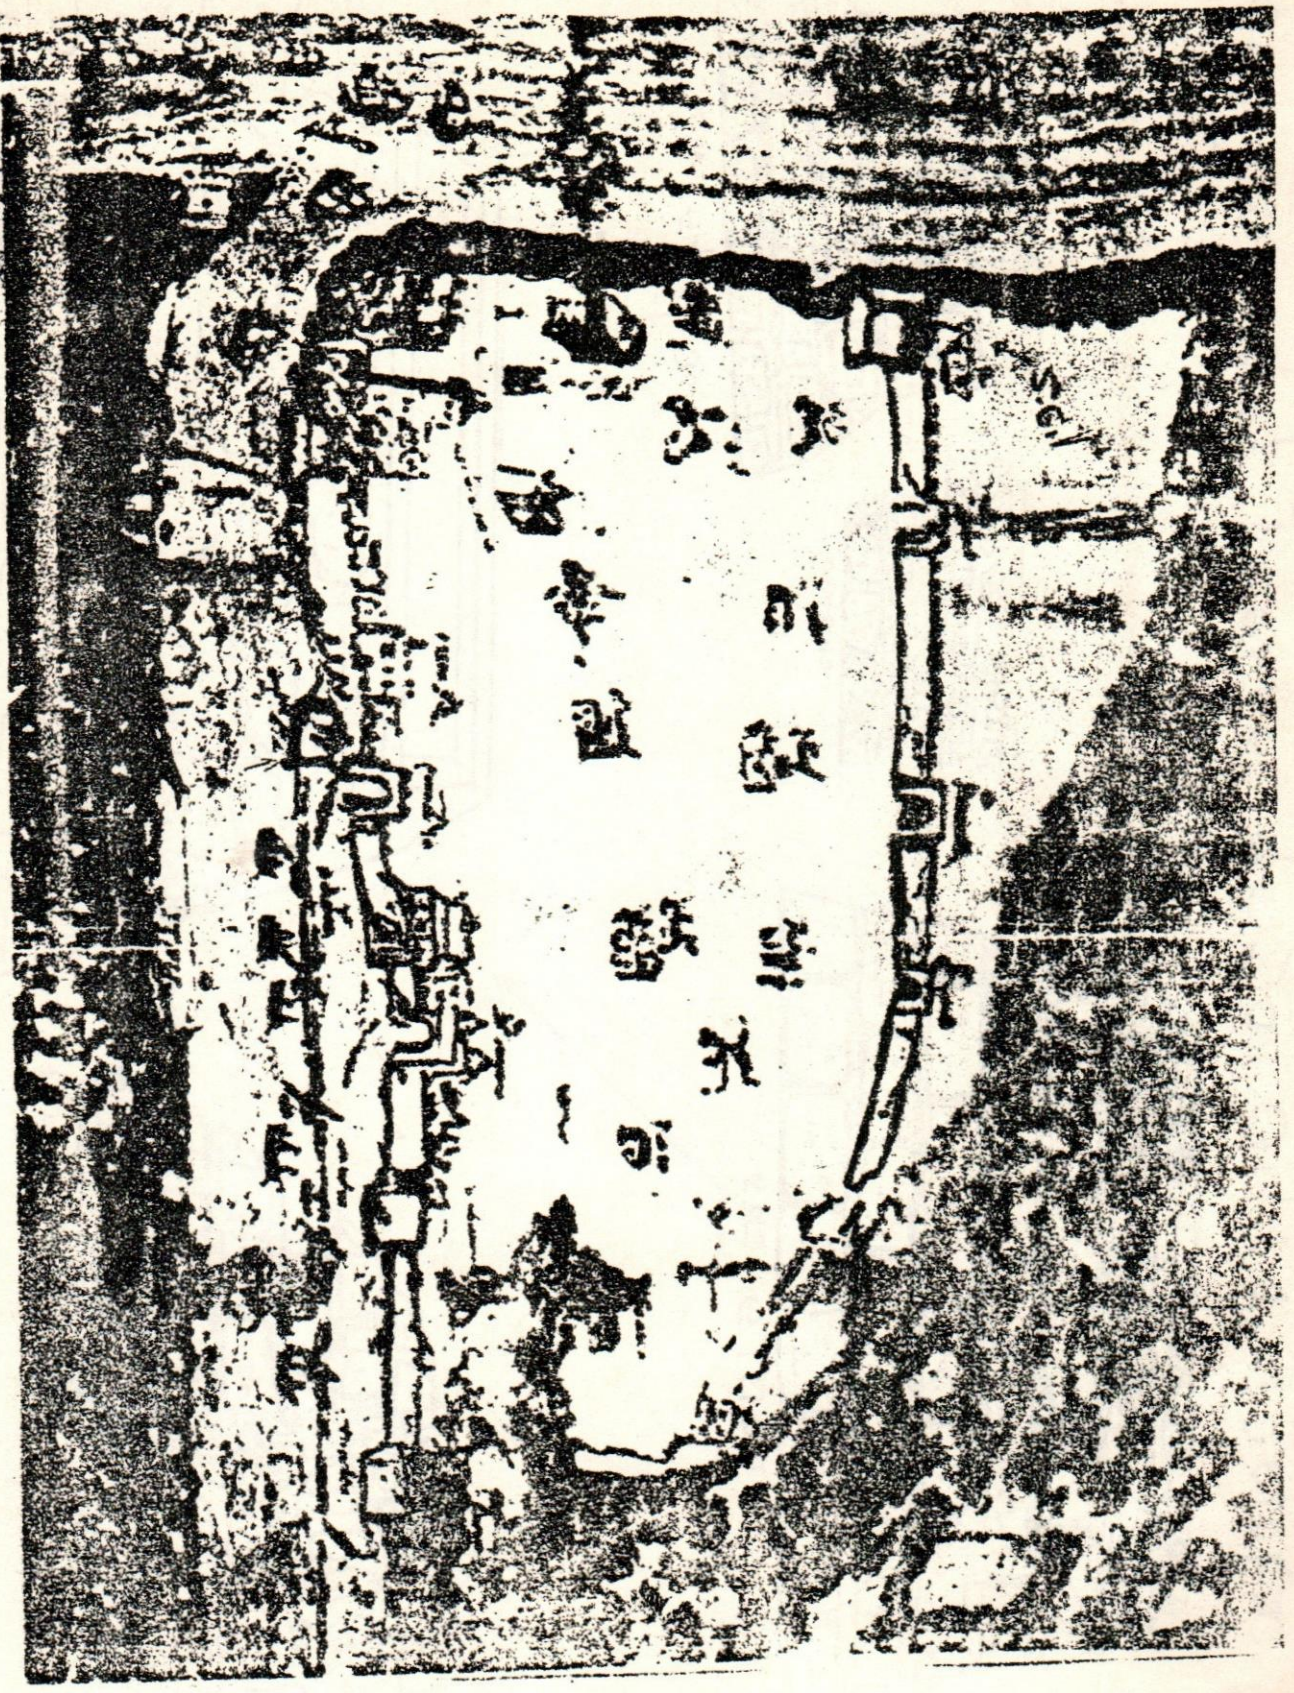
Bosquejo del Fuerte de San Gil: 1, 2, 3 etapas y...

Lo Encontrado: Como resultado de la liberación arqueológica del Fuerte de San Gil, se pudo establecer que tuvo tres (3) etapas de construcción. La primera fue a mediados del siglo XVI, lo cual no era más que un puesto de vigilancia, tanto para las personas que venían por la "Sabana del Rey" como para los navíos que se acercaban, entraban o salían del puerto de la recién fundada ciudad.
