INFORME DE LOS TRABAJOS ARQUEOLOGICOS  
REALIZADOS EN EL INMUEBLE #123-1 DE LA CALLE  
SANTOME, CIUDAD COLONIAL

Mayo 2002

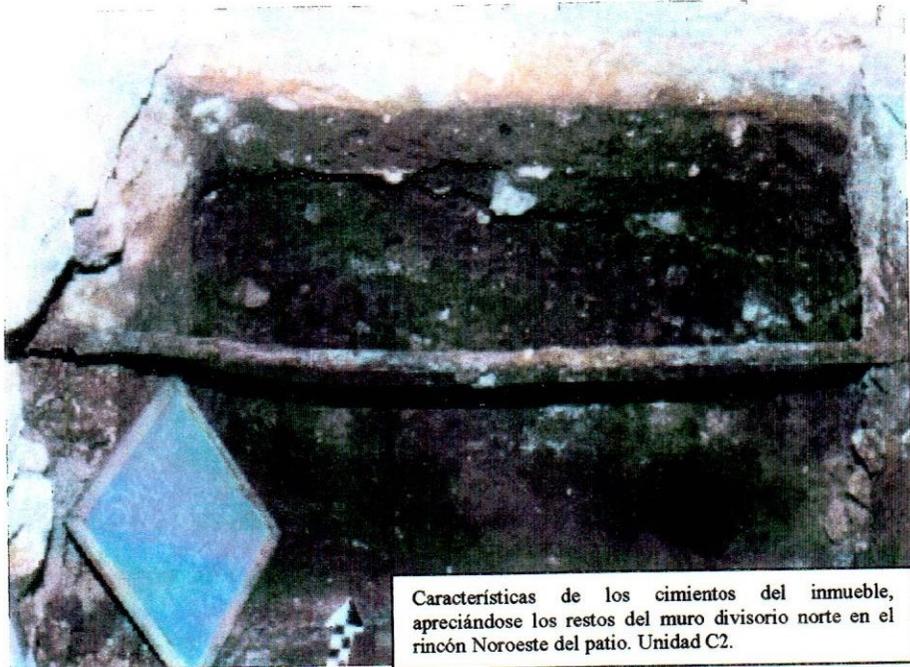
Sin embargo, al excavar en el rincón noroeste del patio, en la unión del muro este y el muro divisorio norte, se aprecia un ligero desfase del muro divisorio norte en comparación con el muro norte del inmueble, lo que unido a las características de los cimientos permite inferenciar que el muro divisorio norte y la vivienda representan dos períodos de tiempo, existiendo la posibilidad de que el muro divisorio sea anterior a la erección del inmueble, o tal vez se deba a una planificación especificada para construir el muro medianero del patio con un espesor menor al espesor dado a la vivienda.

Características de los cimientos del inmueble, apreciándose los restos del muro divisorio norte en el rincón Noroeste del patio. Unidad C2.

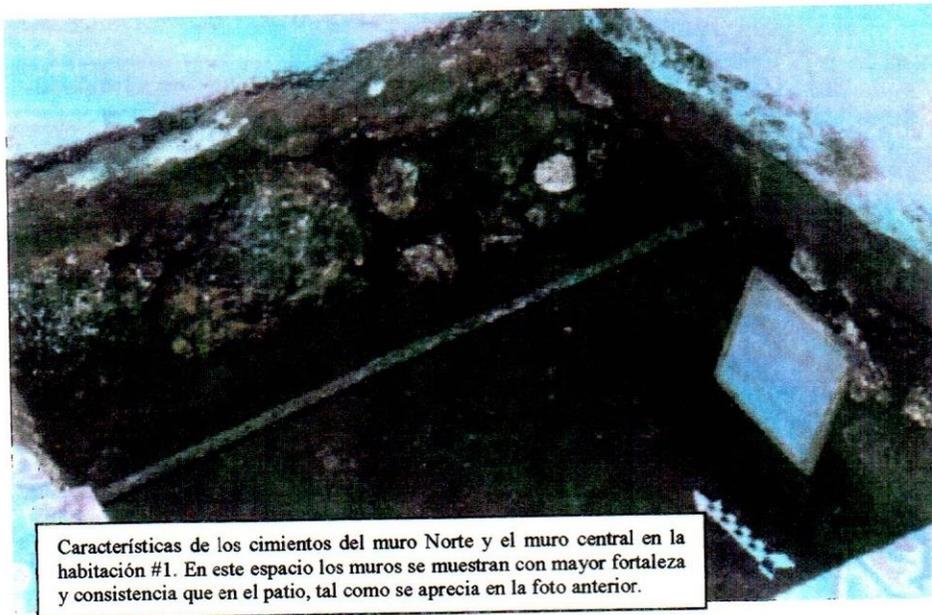
aprecian marcadas diferencias en la composición de los materiales empleados para la construcción de los diversos muros, como se hace notorio entre el muro norte y el muro central y el que da al patio, pues, mientras que los cimientos del muro norte están conformados con un buen mortero de argamasa y piedras de dimensiones

Características de los cimientos del muro Norte y el muro central en la habitación #1. En este espacio los muros se muestran con mayor fortaleza y consistencia que en el patio, tal como se aprecia en la foto anterior.

considerables, los demás cimientos presentan un mortero menos consistente, y las piedras empleadas en la mampostería son de menor dimensión.

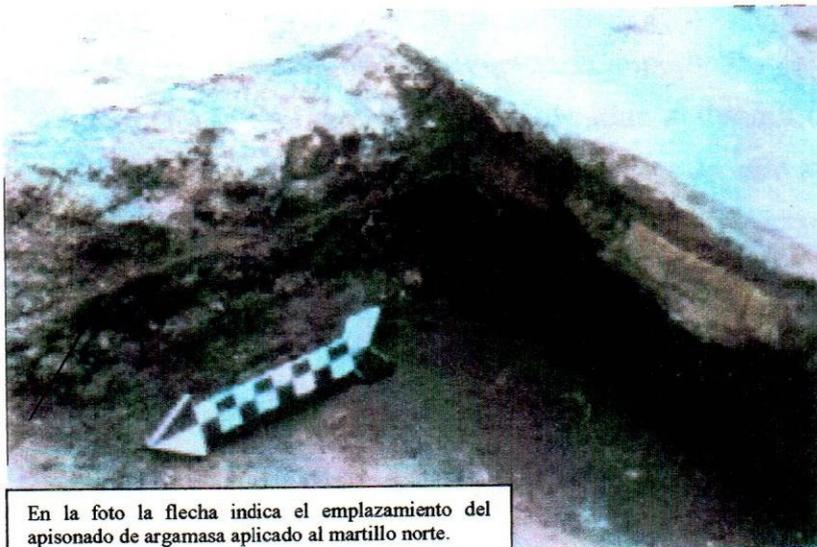
En la foto la flecha indica el emplazamiento del apisonado de argamasa aplicado al martillo norte.

Hacia el rincón sudeste de la unidad C5, al pie del muro sur del martillo norte, localizamos los restos de un fino apisonado de argamasa, ubicado a una profundidad de 47 cms. y relacionado con los cimientos del muro del martillo, lo que evidencia que este fue el pavimento aplicado al construir esta ampliación en

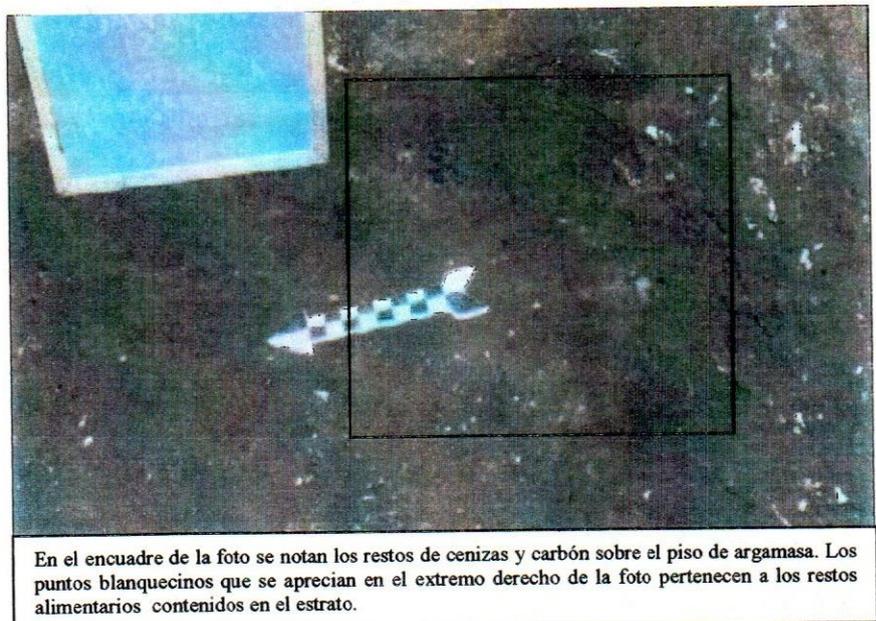
Bajo un delgado manto de cenizas y carbón ubicados en el rincón sudeste de la unidad C4, en la Habitación #1, liberamos los restos de un piso de argamasa rojiza a una profundidad de 92 cms. Este pavimento aparece bajo un estrato conteniendo una alta

En el encuadre de la foto se notan los restos de cenizas y carbón sobre el piso de argamasa. Los puntos blancuecinos que se aprecian en el extremo derecho de la foto pertenecen a los restos alimentarios contenidos en el estrato.

cantidad de restos alimenticios en los cuales predominan los huesos de res, como muestra de la actividad pecuaria en este sector, muy cercano al matadero municipal de la ciudad hasta principios del siglo XX.

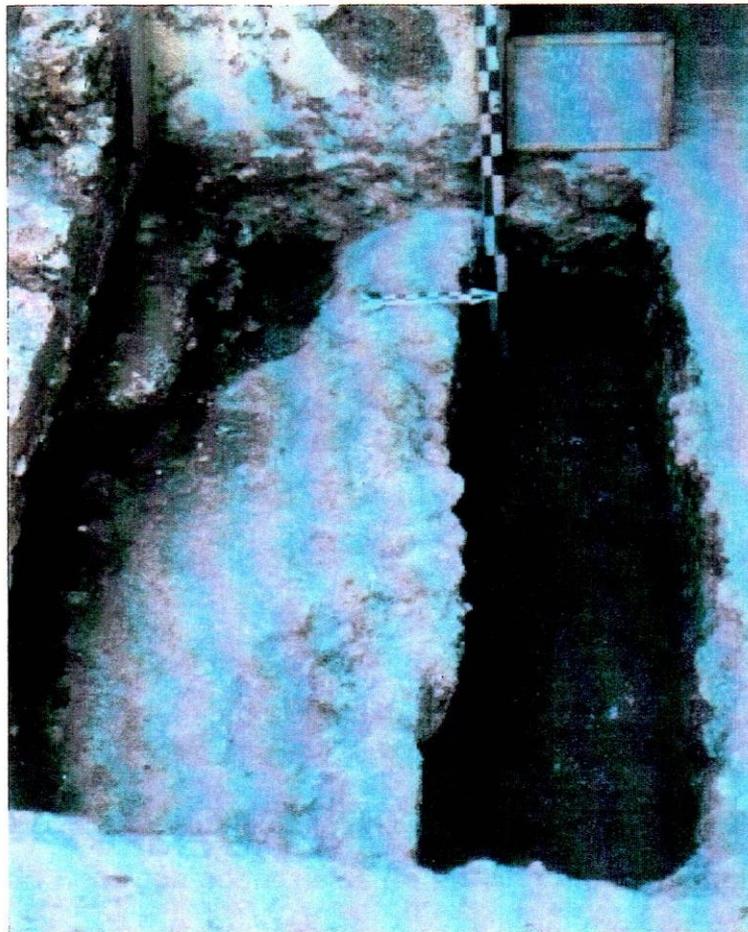
sudoeste del martillo norte. En efecto, al excavar la unidad C5 liberamos los restos de una estructura en mampostería de argamasa y piedras con una orientación este-oeste de forma perpendicular al muro este de la casa.

Este elemento, que aparece a una profundidad de 51 cms. presenta una depresión hacia el interior de la misma (al sur) con una diferencia de nivel de 10 cms. lo que permite inferenciar que esta construcción pudiera estar relacionada con la canalización de líquidos, o con un uso ligado

Es obvio pues, que estos elementos fueron elaborados antes de la construcción de la vivienda, puesto que el muro este de la misma, se encuentra sobre los restos de esta subestructura, tal como se aprecia en la parte superior de la foto.

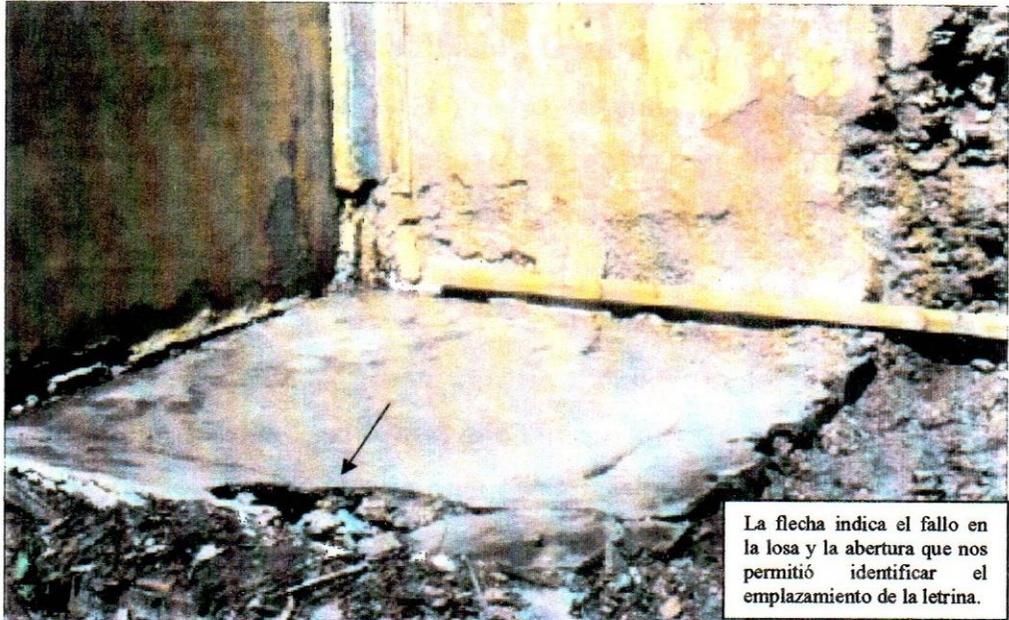
Durante el proceso de limpieza del rincón sudeste del patio localizamos accidentalmente el emplazamiento de una letrina de grandes dimensiones al fallar la loza de hormigón que la cubría.

Esta losa de 3.00 mts. (Este a oeste) x 2.80 mts. (Norte a sur) cubre en su totalidad el borde de la letrina

construida sin brocal, y al momento de localizarla tenía una profundidad del relleno de 3.00 mts.

Sobre la losa de hormigón ubicamos varias huellas de perforaciones y de la aparatara caracterizada por el inodoro, lavamanos, y los filtrantes de la ducha.

Parece ser que esta letrina fuera construida a finales del siglo XIX, aplicándole la losa de hormigón sobre rieles de acero a principios del siglo XX, y abandonado su uso tal vez en el momento en que el inmueble es dividido en dos, y es construido un nuevo sistema al interior de la casa.

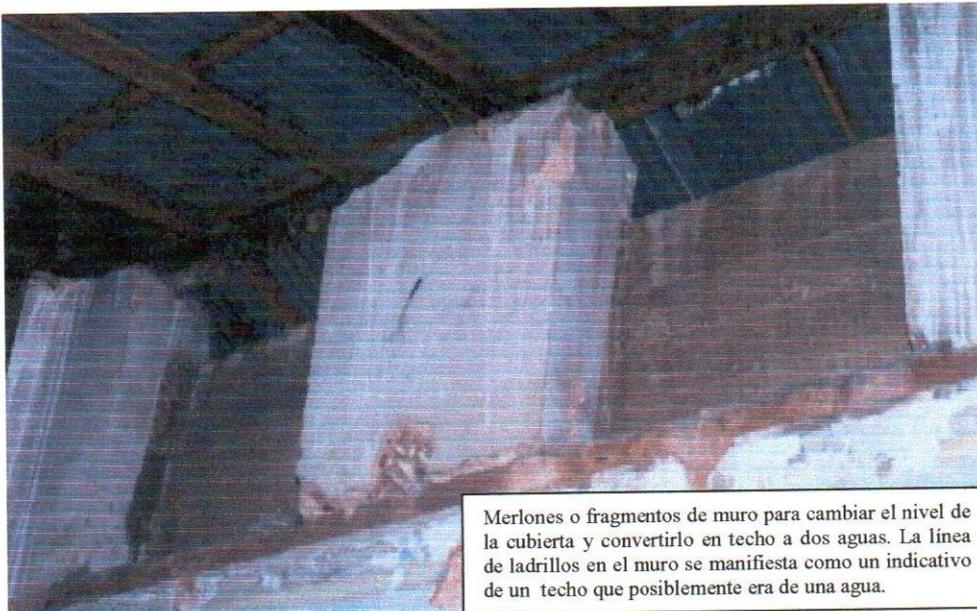
Merlones o fragmentos de muro para cambiar el nivel de la cubierta y convertirlo en techo a dos aguas. La línea de ladrillos en el muro se manifiesta como un indicativo de un techo que posiblemente era de una agua.

Con relación a la conservación del inmueble, el mismo debe ser sometido a un proceso de restauración que le devuelva su calidad estética, y ante cualquier intervención o modificación a llevarse a cabo al interior del inmueble (salvo la cubierta que debe modificarse debido a que no es la original del inmueble), la misma debe estar exenta de las paredes de la edificación, y que dicha intervención tenga carácter de movilidad, en el sentido de que pueda ser retirada en un momento determinado.
