RD
F-140
1993

INFORME
PROYECTO DE RESTAURACION
DEL FUERTE DE SAN GERONIMO

PROYECTO DE RESTAURACION
FUERTE DE SAN GERONIMO

ARQUITECTAS RESTAURADORAS

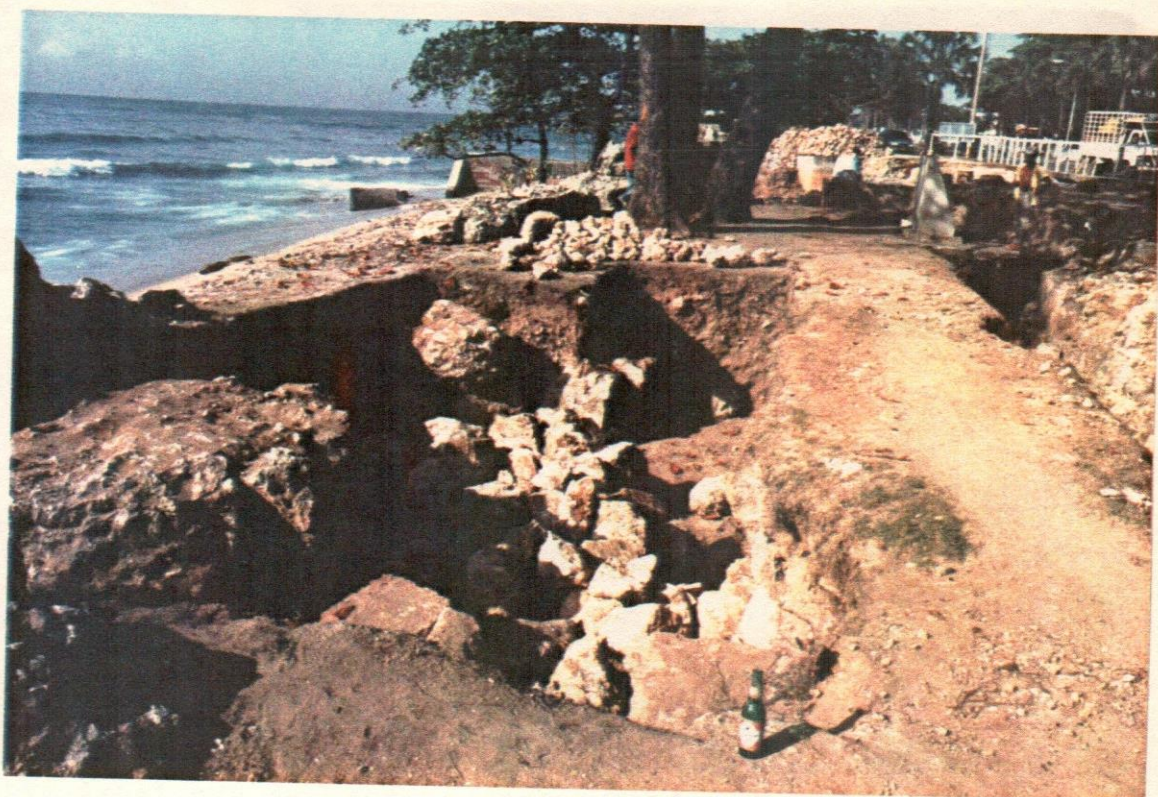
13- Piedras movilizadas en las excavaciones arqueológicas.

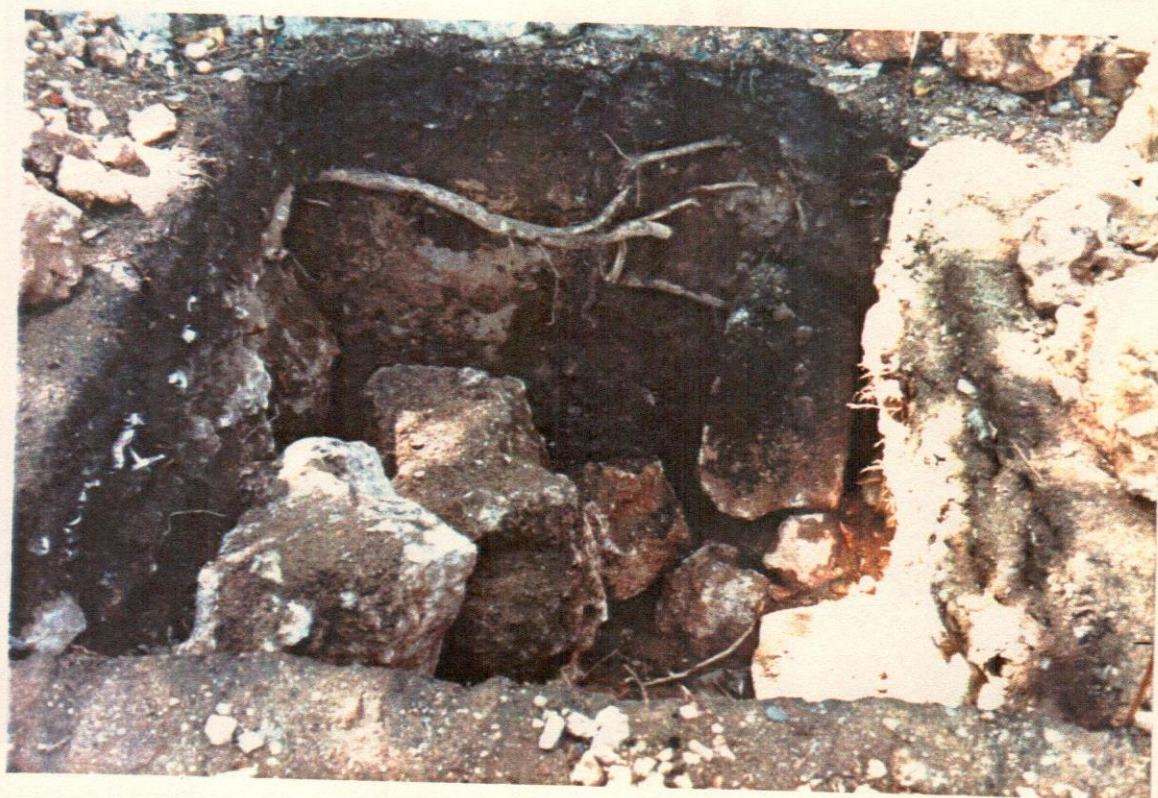
14- Piedras de las excavaciones arqueológicas en una de las calas.

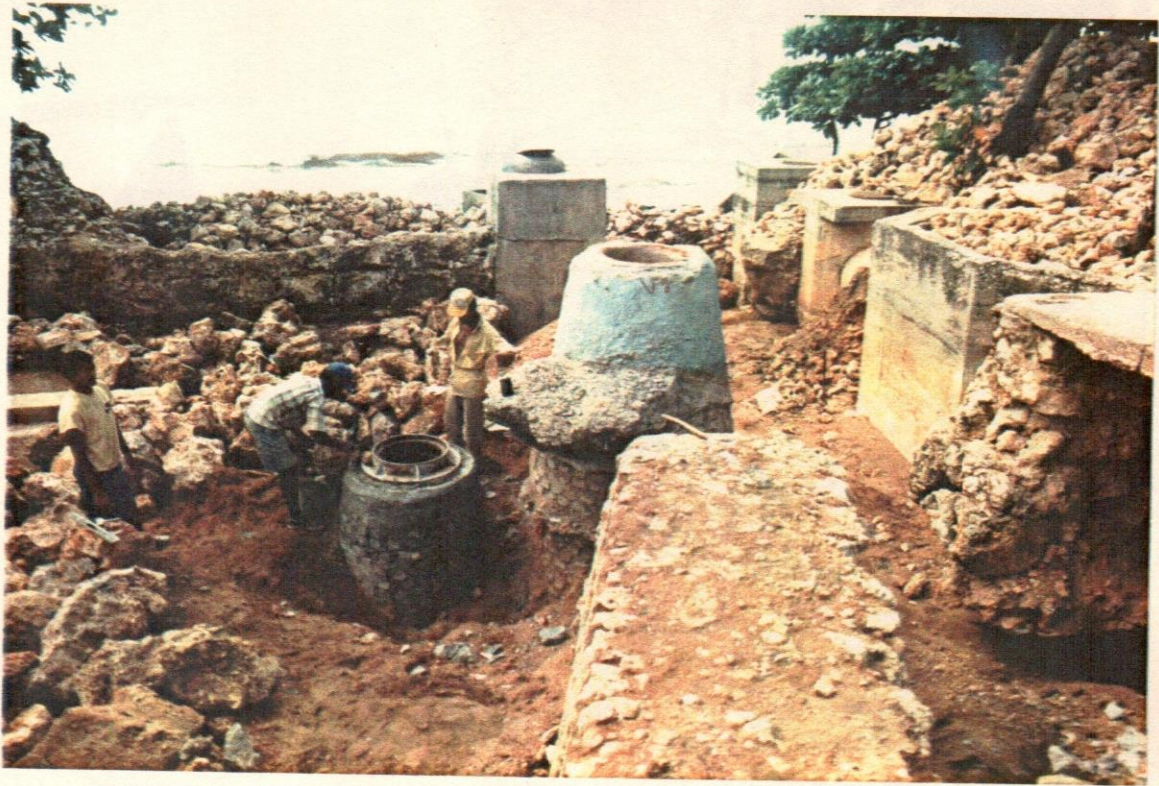
27- Registro sanitario, al centro, demolido y anulado por estar en la línea del muro.

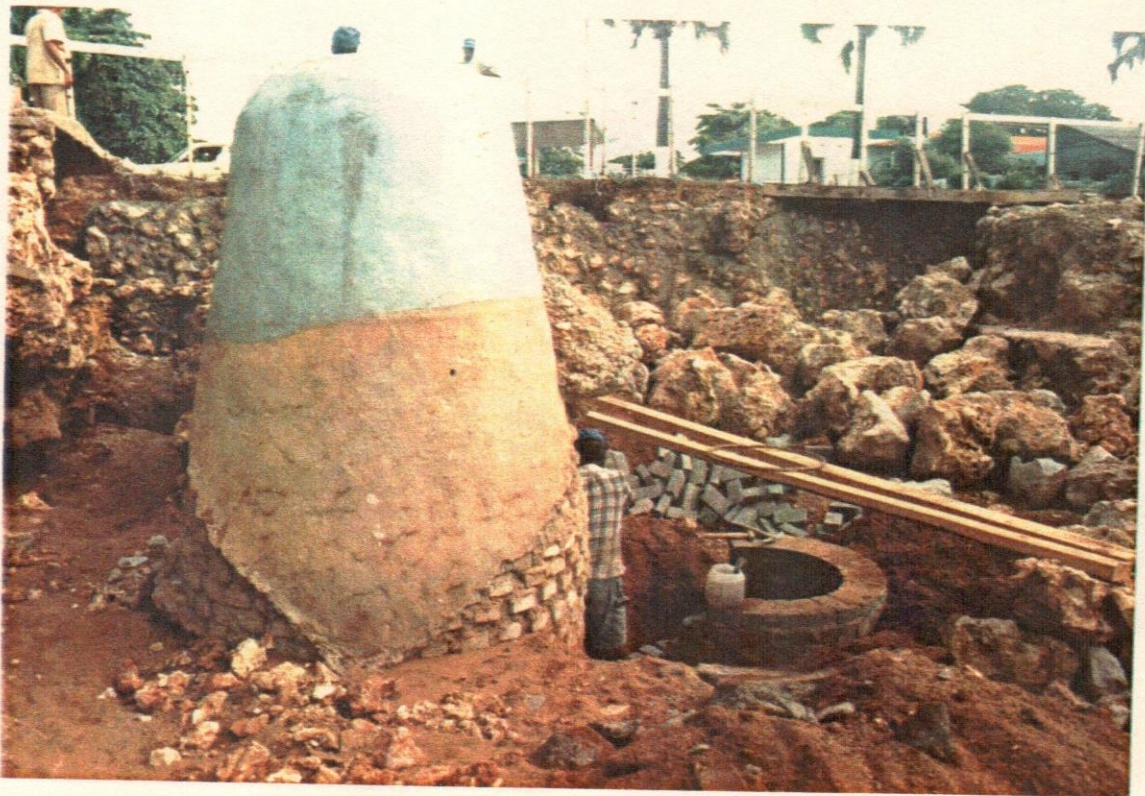
28- Registro sanitario despues de la excavación. A la derecha el nuevo registro en construcción, con el nuevo nivel del piso del foso.

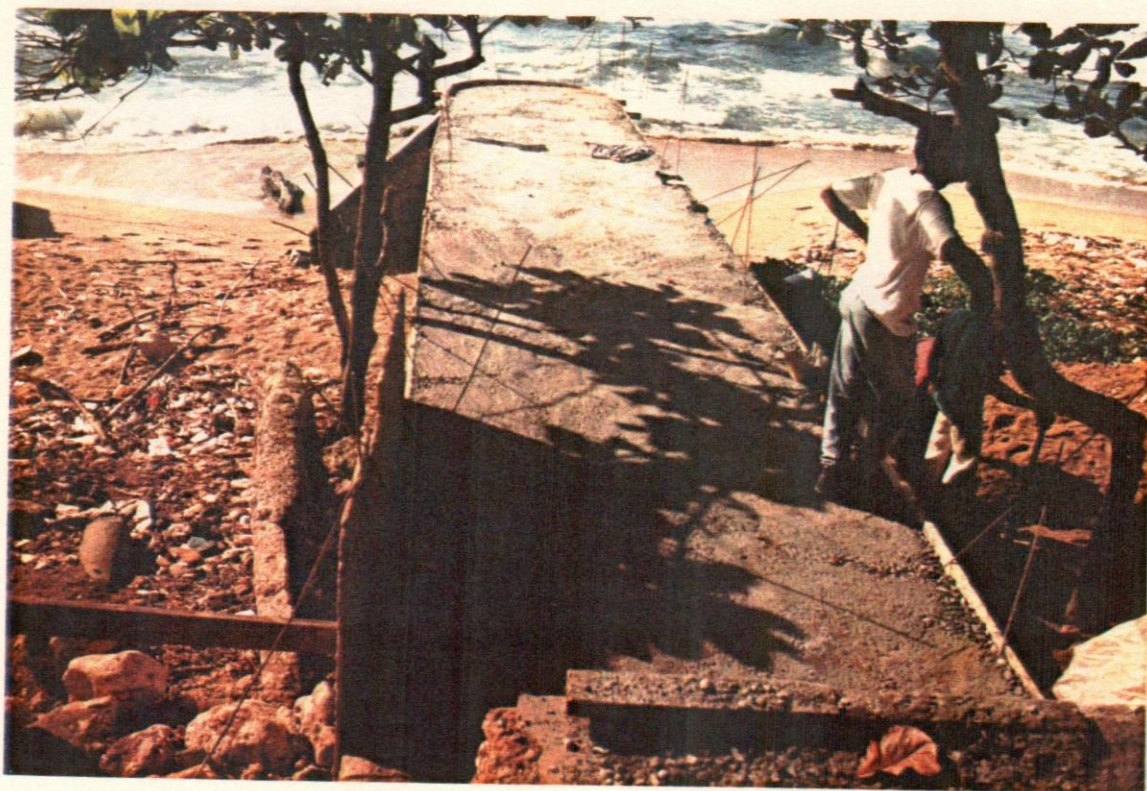
37- Losa de hormigón armado vaciada sobre el canal de desague de la foto No. 36.

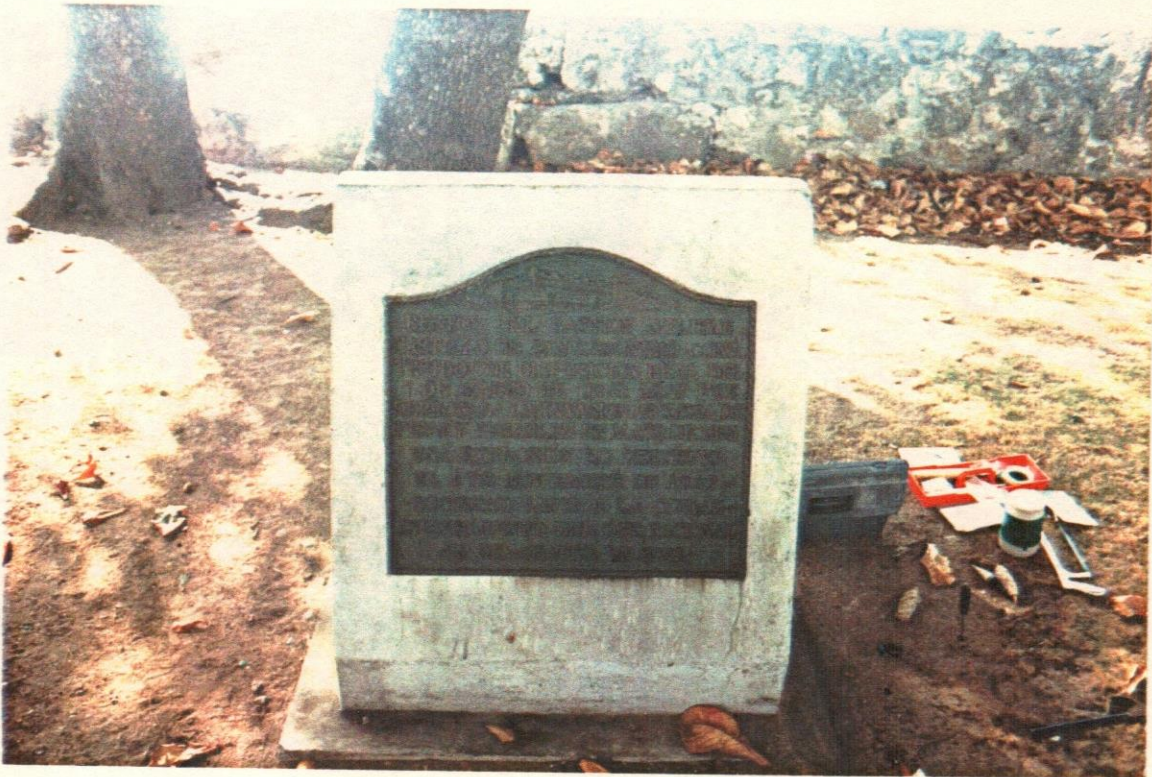
4- Tarja existente en el lugar, ubicada en donde actualmente está el foso del Fuerte.

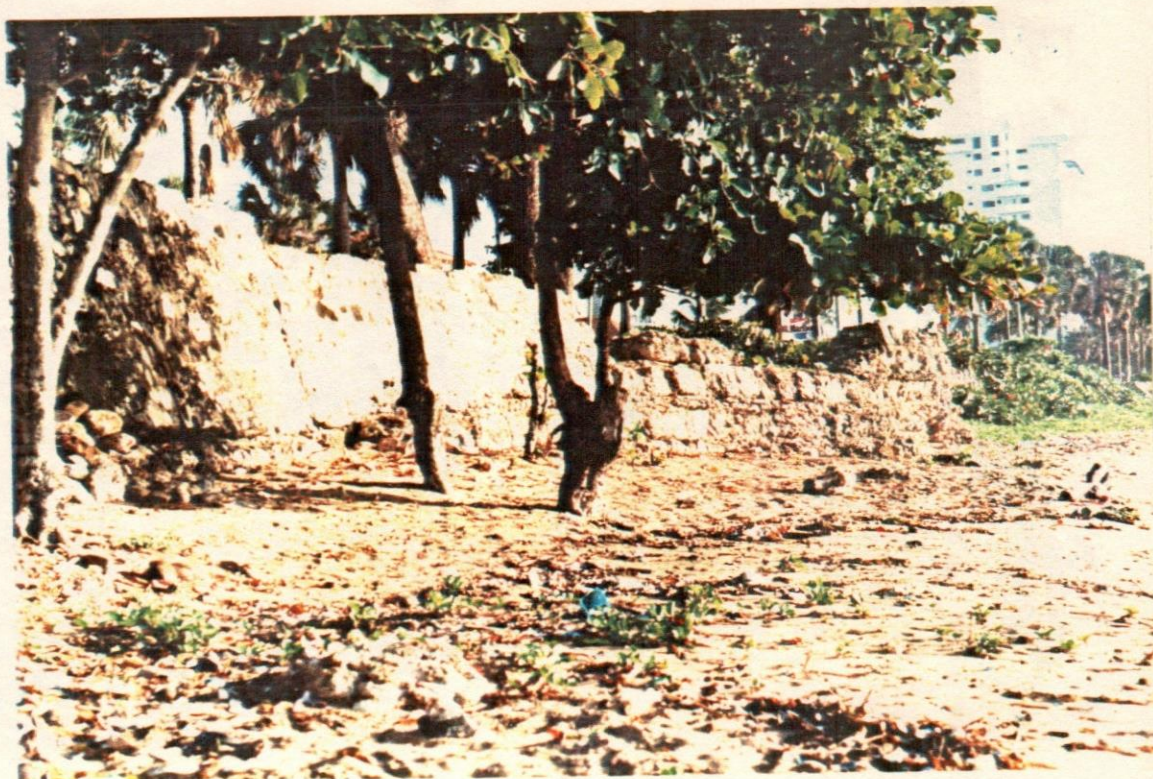
De los muros originales del fuerte, solo era visible el muro sur del foso y una pequeña parte del muro Este del foso, cortado por la acera. Estos muros se encontraban muy deteriorados, muy erosionados por las olas del mar. Tambien mostraban mucho pañete de cemento, de alguna intervención reciente.

5- Vista del muro sur del foso, hacia la Playa.

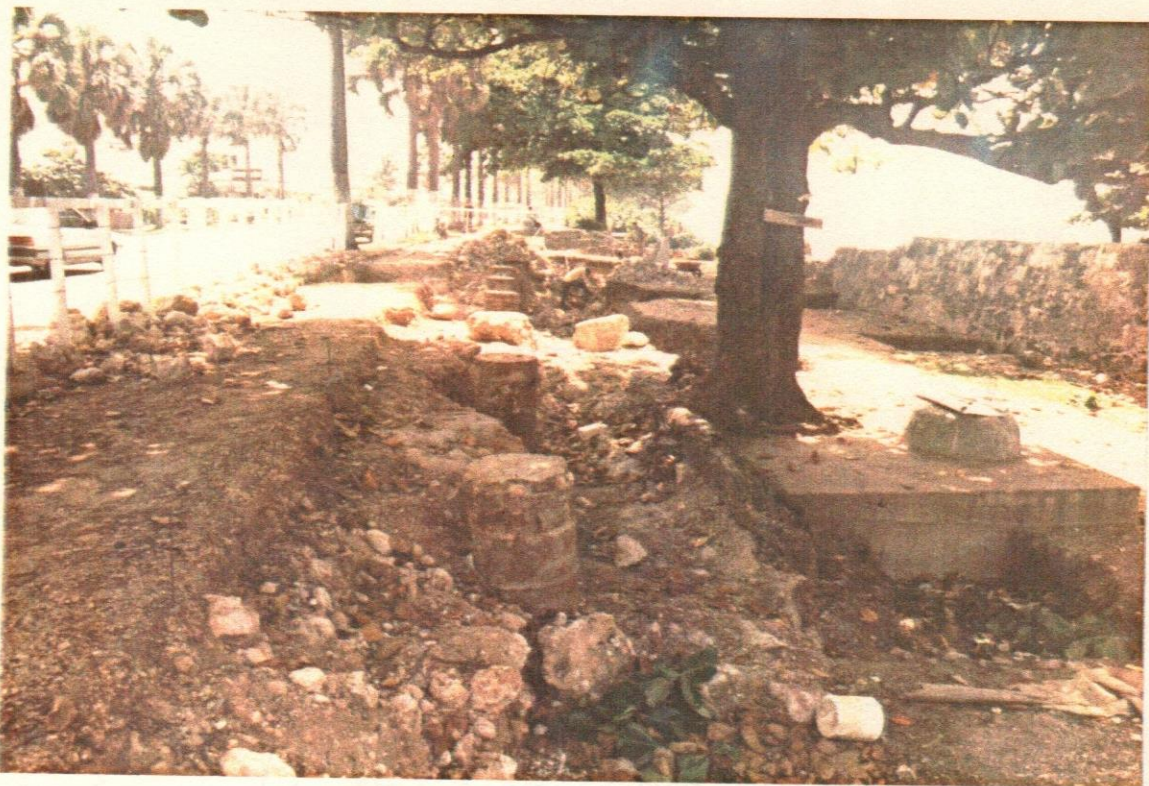
15- Arbol que fue cortado por encontrarse sobre parte de los muros del Fuerte.

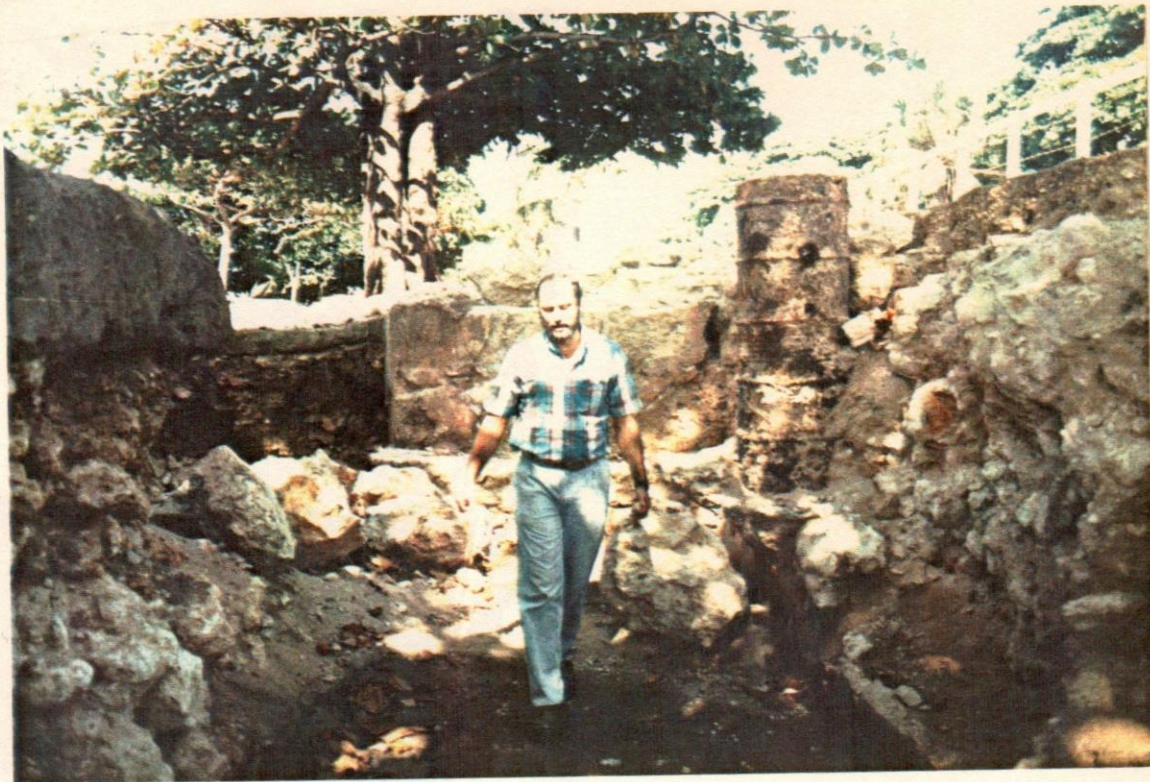
17- Estado avanzado de las excavaciones. Nótese la Profundidad de las mismas. Al fondo, una esquina del fuerte y en la derecha abajo, parte del pañete original de esa cara del muro.

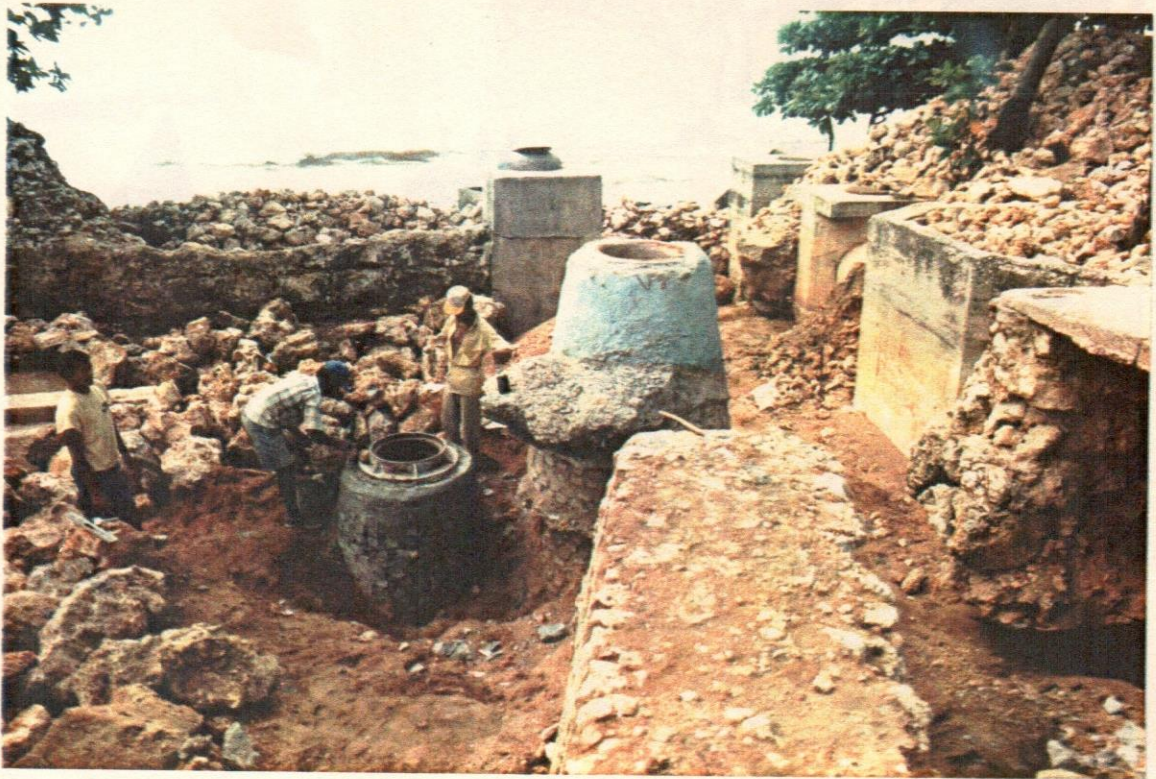
27- Registro sanitario, al centro, demolido y anulado por estar en la línea del muro.

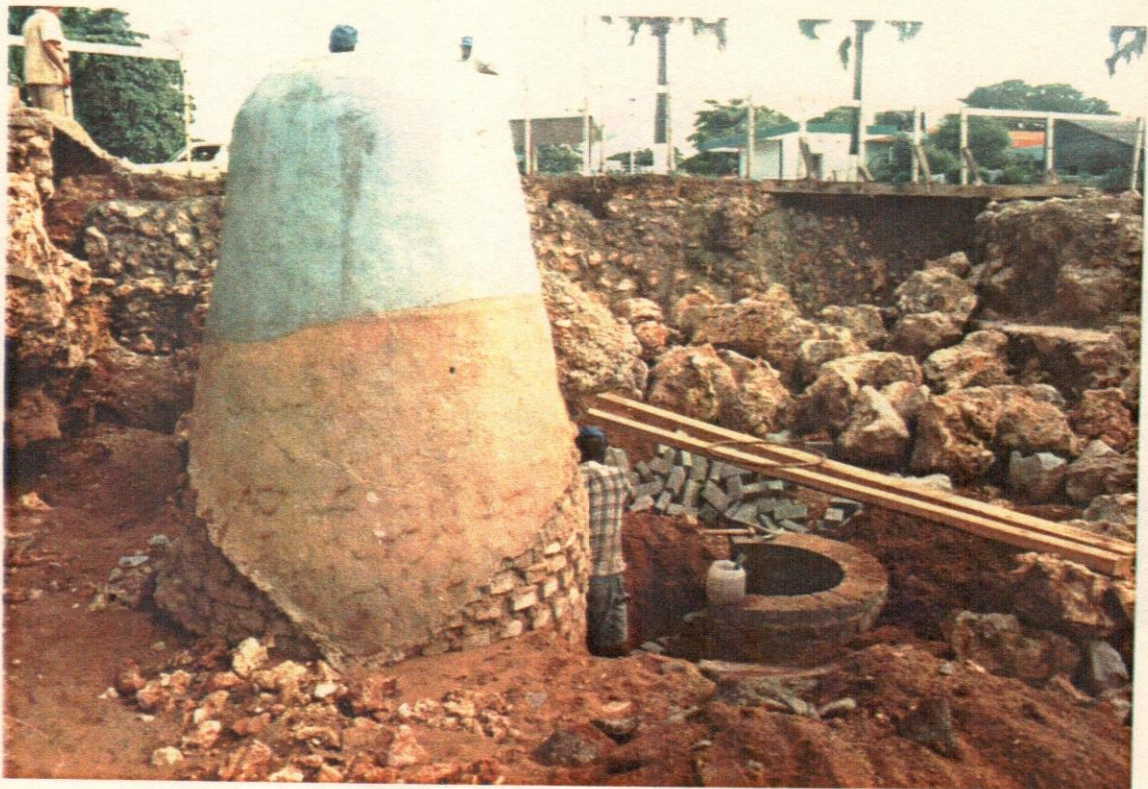
28- Registro sanitario después de la excavación. A la derecha el nuevo registro en construcción, con el nuevo nivel del piso del foso.

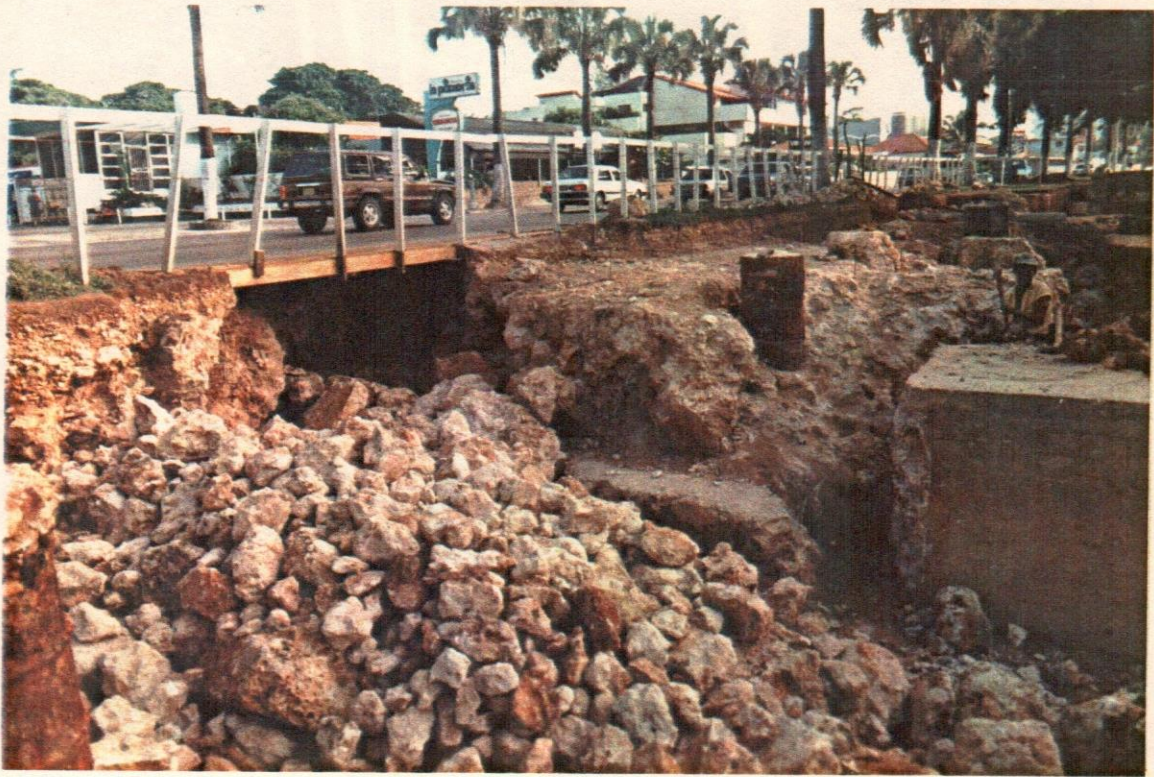
40- Hueco producto de las excavaciones arqueológicas y algunos derrumbe.

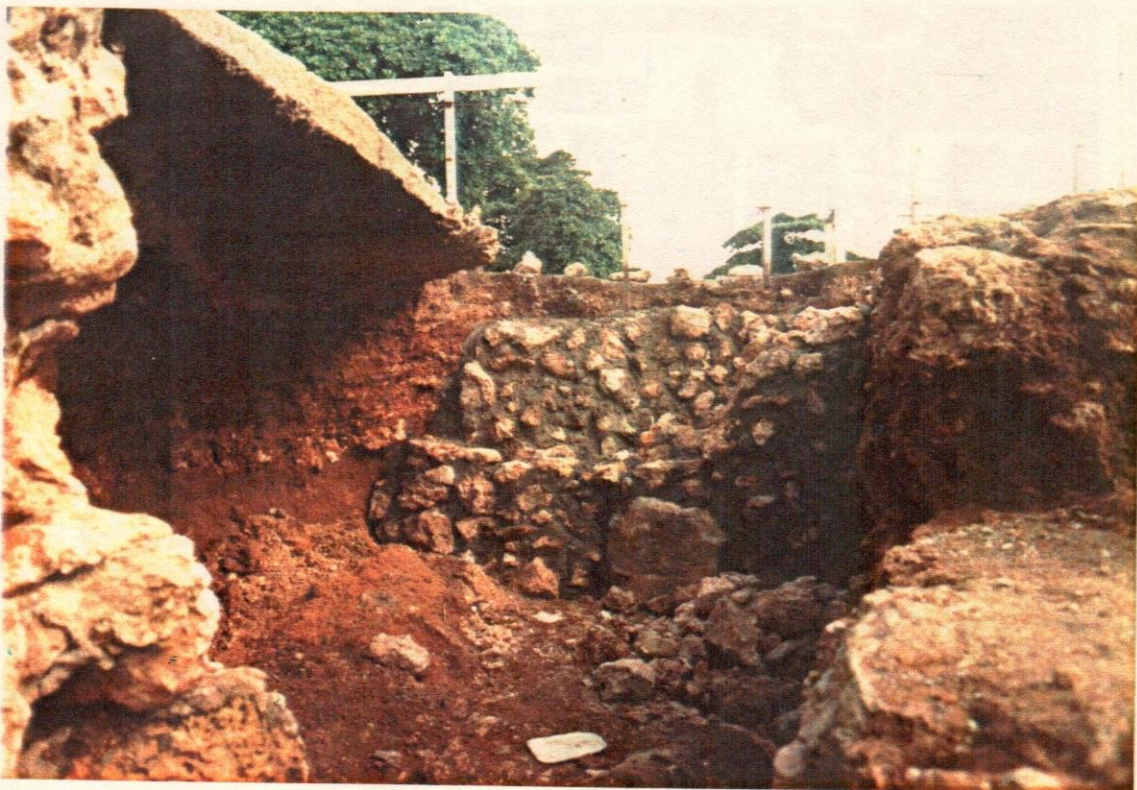
41- Vista de un hueco provocado por las investigaciones arqueológicas y por los deslizamientos de terrenos.

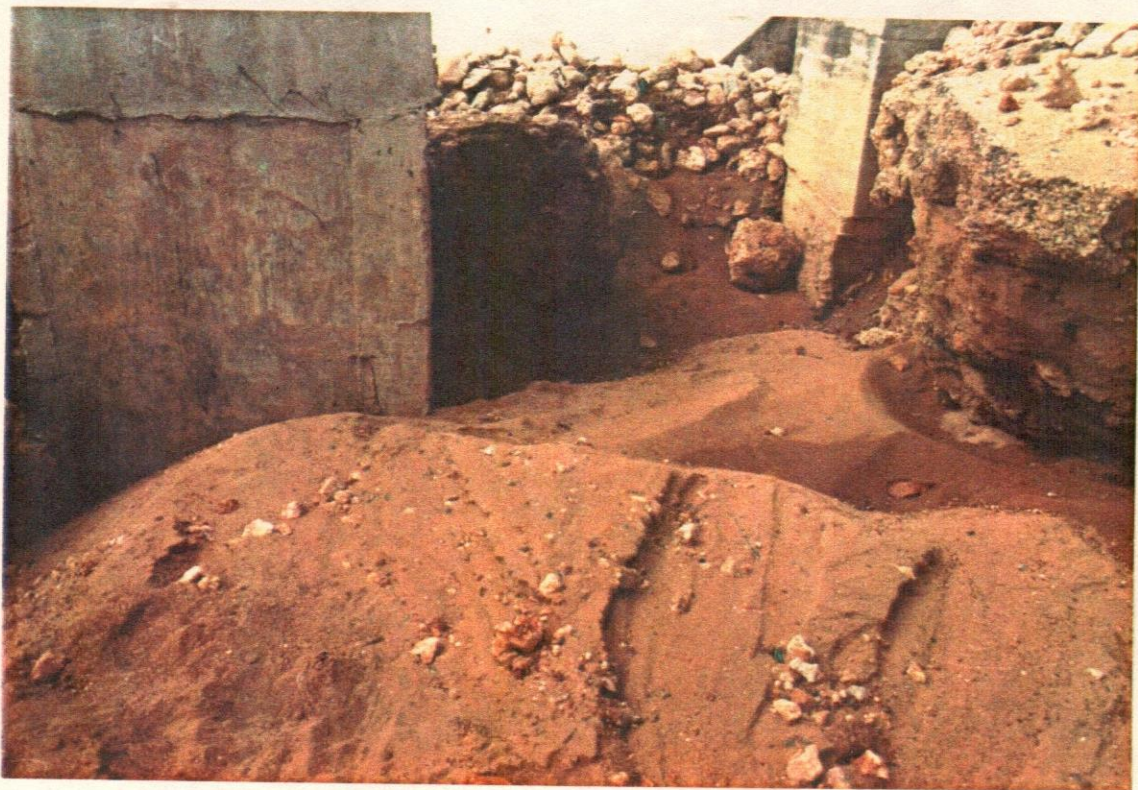
47- Deslizamientos de tierras sobre el área arqueológica.

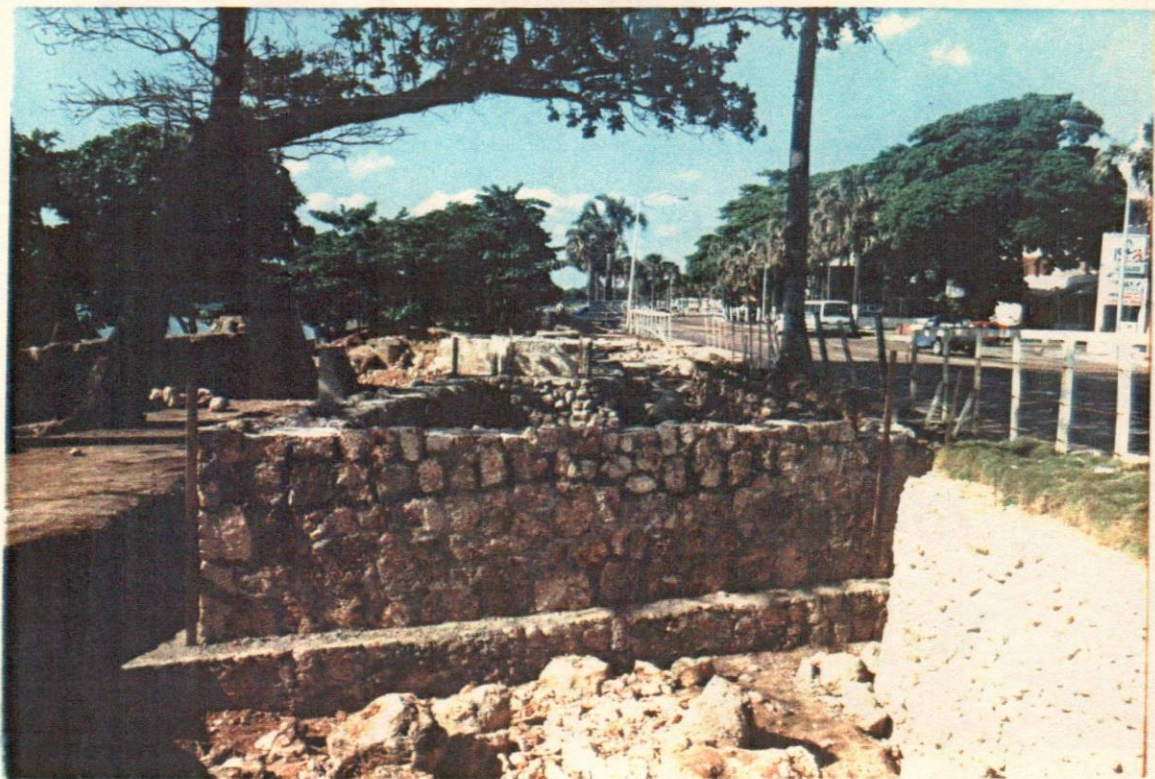
49- Proceso de reconstrucción del fortin Sur-Este. Toda la esquina en construcción fue destruida por la explosión y por el soterrado de los tubos del alcantarillado.

50- Fortín Sur-Este en reconstrucción.

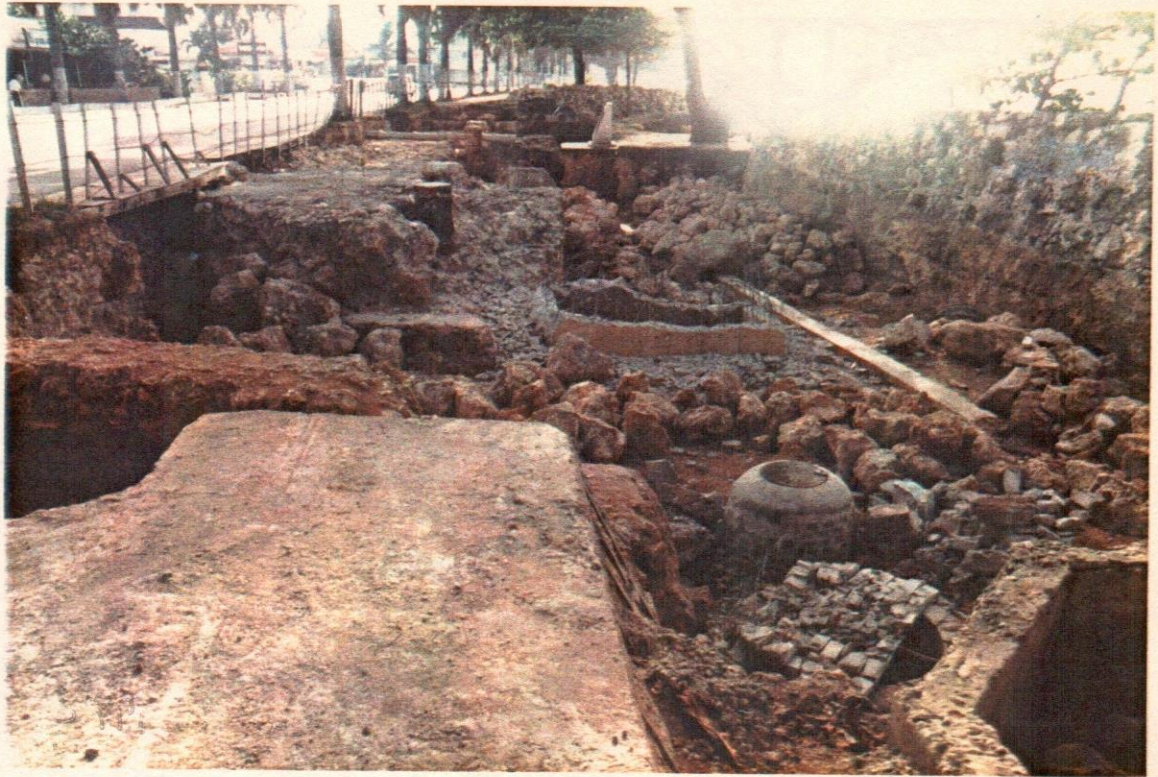
52- Restos del fortín Sur-Oeste, arriba a la izquierda. La mitad de este fuerte se encontraba donde se observa el registro en demolición.

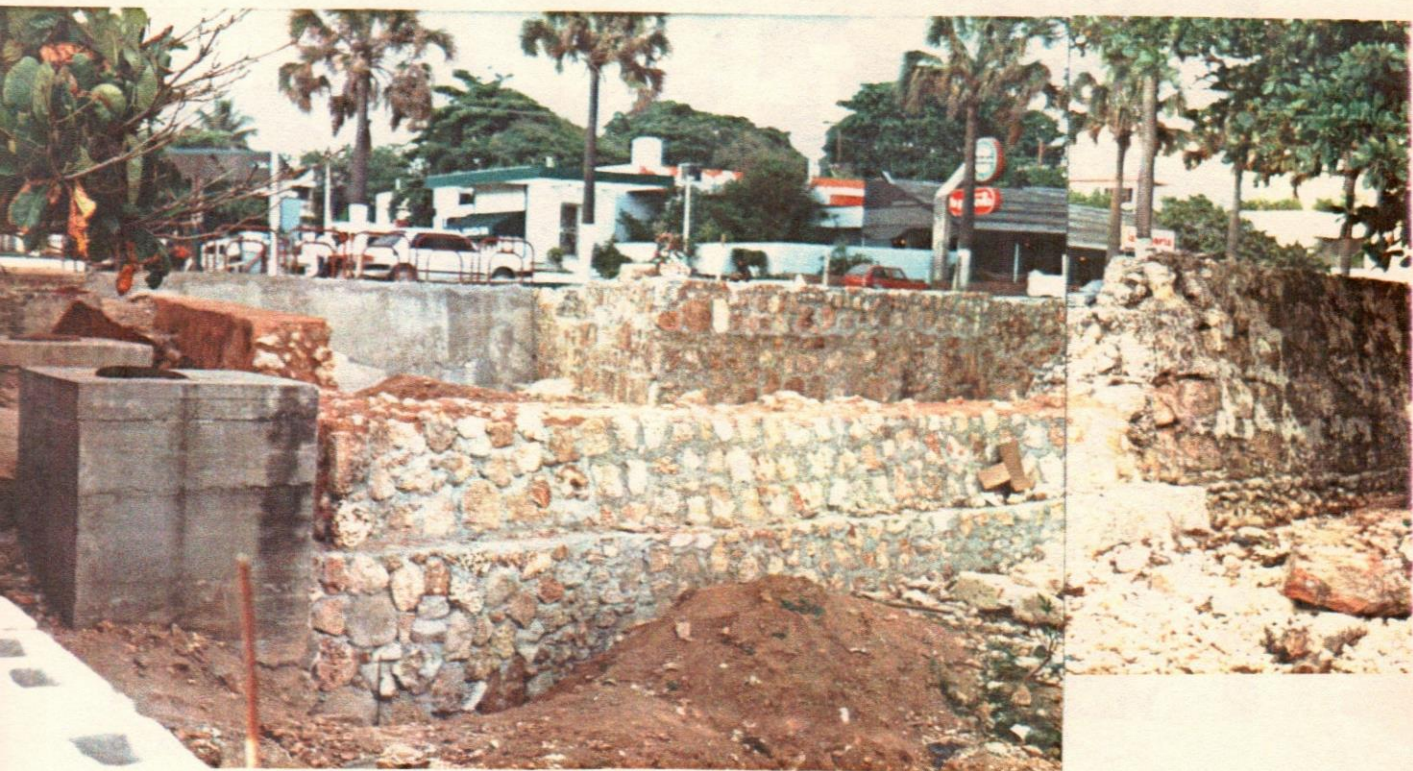
74- Parte Oeste del muro sur reconstruido totalmente desde los cimientos en cara al mar.

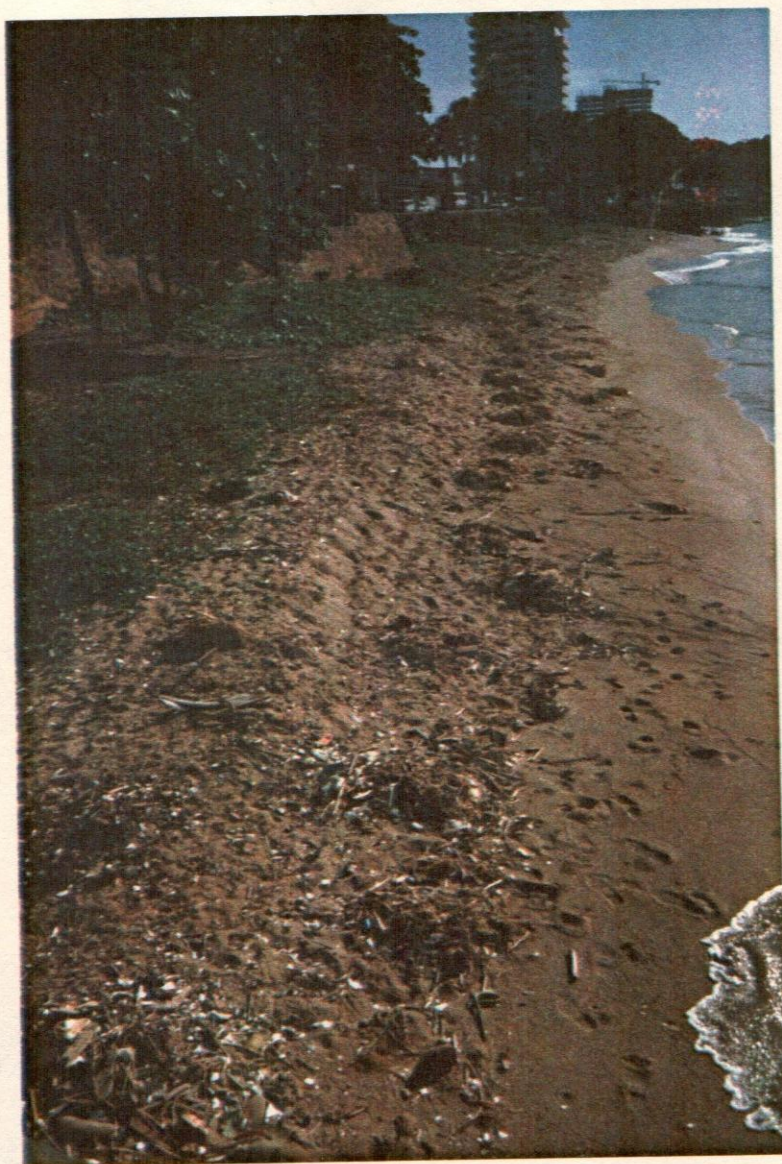
Estado de playa, lleno de basura depositada allí por el mar.

112- Vista de la playa en uno de los momentos en que se realizaba la limpieza. Esta playa se limpio varias veces.

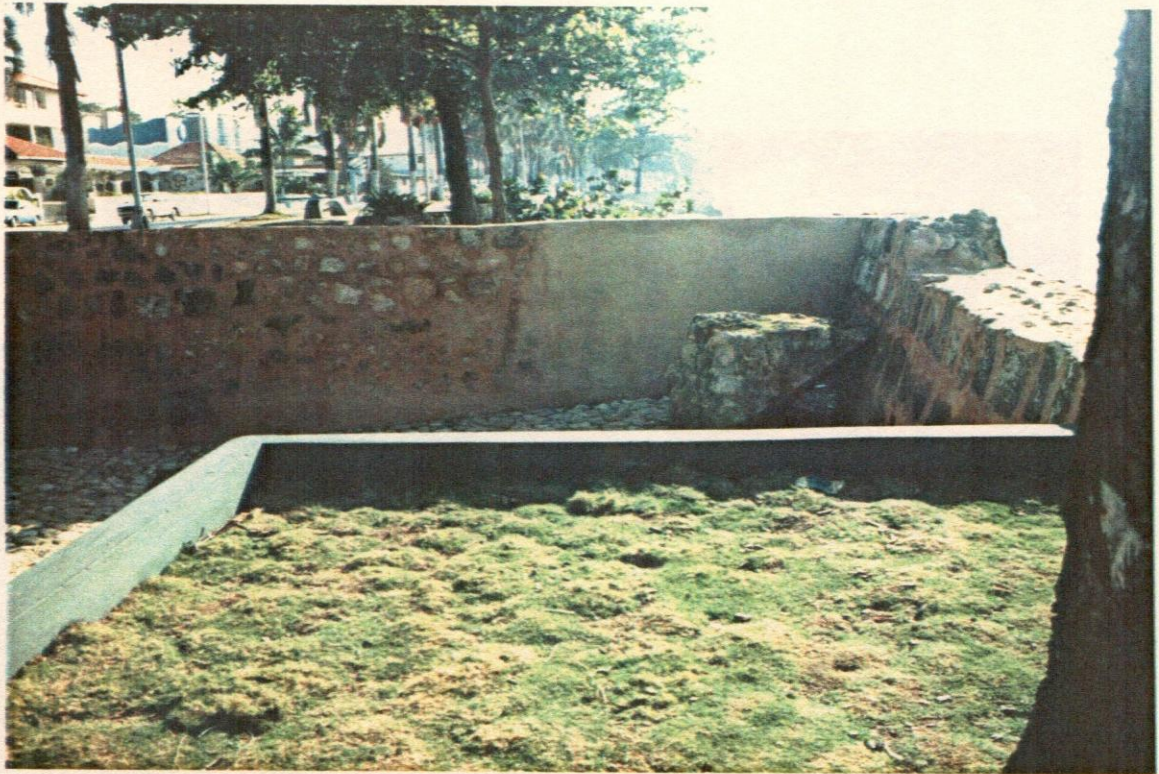
127- y 127-A Pedazo de la punta del fortín sur-este, caída durante la explosión del 1937 y dejado expuesto en el sitio.
