INFORME ARQUEOLOGICO

IGLESIA DE SANTA CRUZ DEL SEIBO

Lic. Martha Roquel, MsC. Lic. Santiago Duval, MsC.

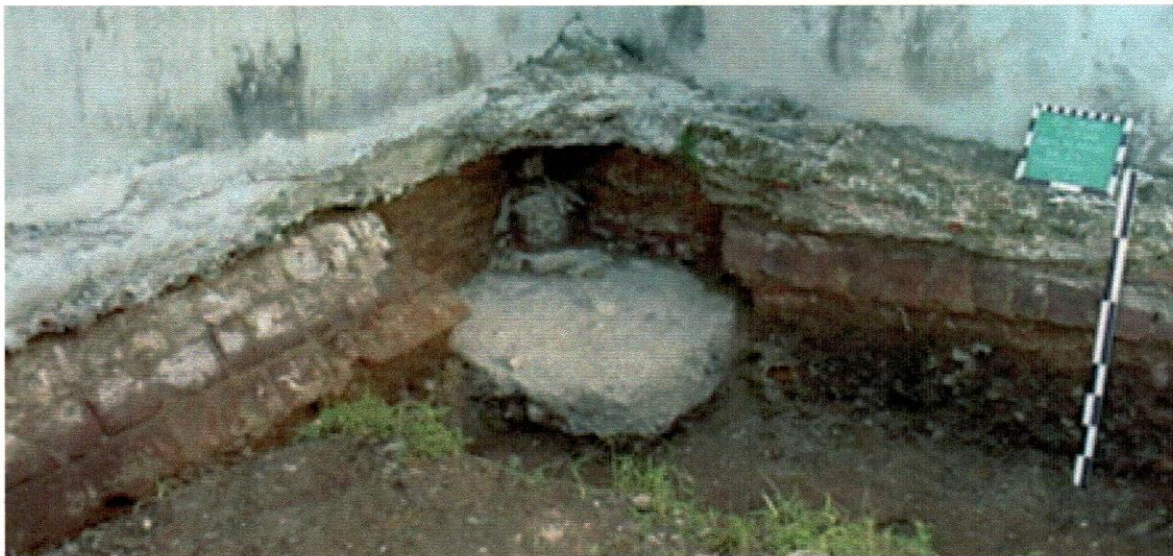
Detalles del muro en terraplén, y los restos de una zapata de la construcción levantada a principios del siglo XX

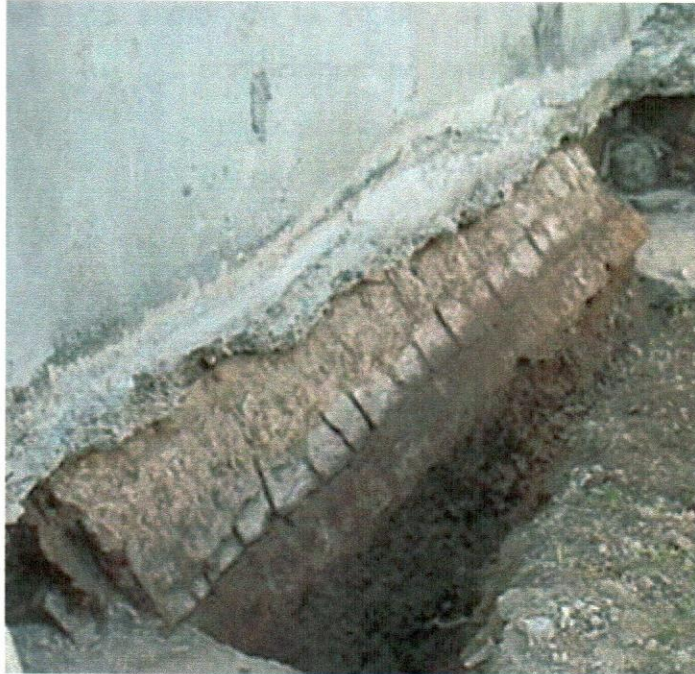
Unidad estructural entre los cimientos de la capilla y el contrafuerte

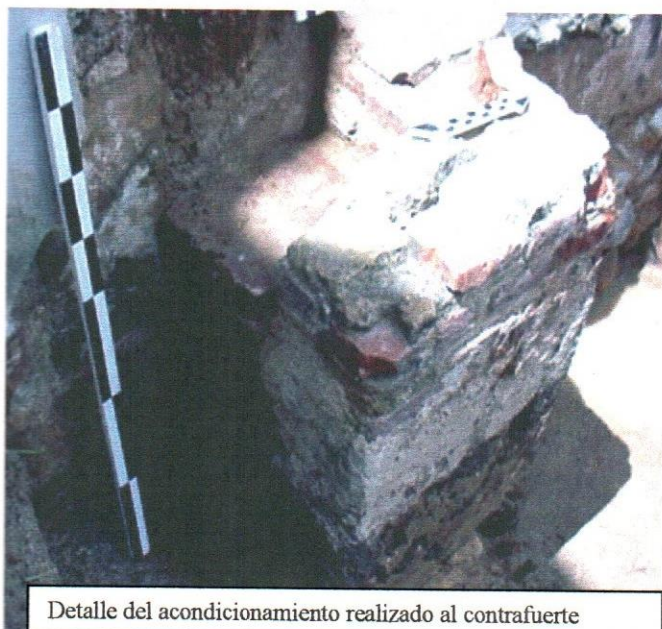
Detalle del acondicionamiento realizado al contrafuerte

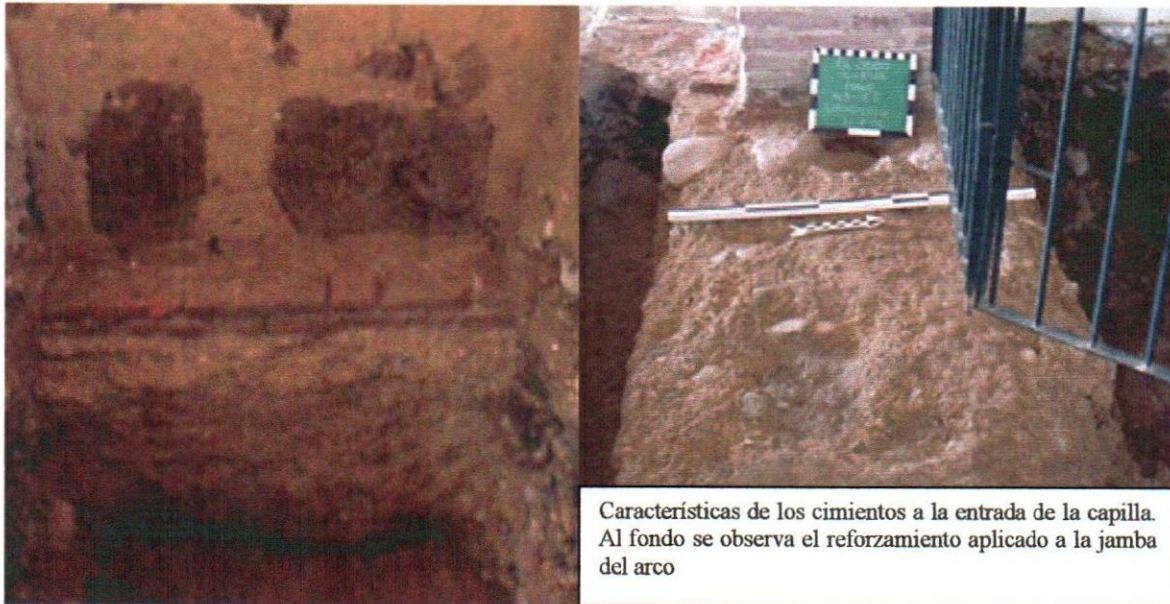
Características de los cimientos a la entrada de la capilla. Al fondo se observa el reforzamiento aplicado a la jamba del arco

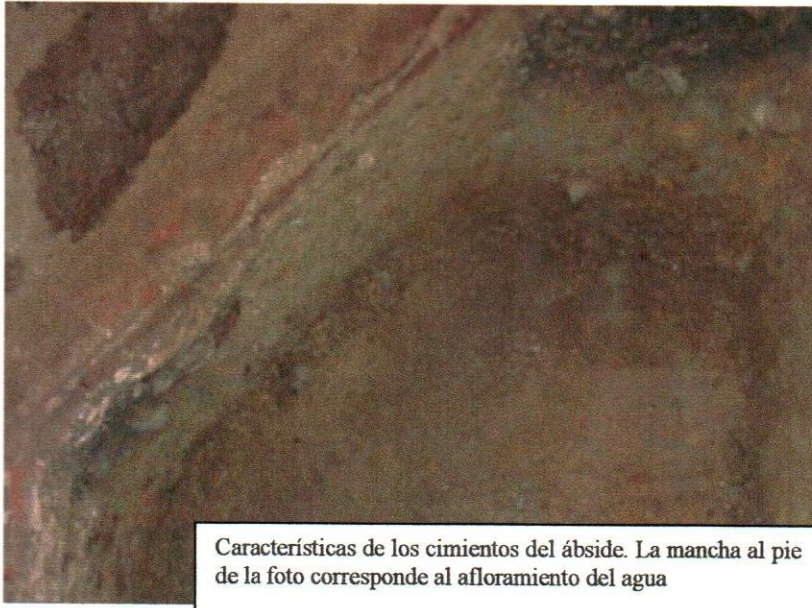
El más acuciante problema que amenaza la estabilidad estructural de la edificación lo constituyen las venas de agua que en diversos lugares del inmueble afloran de manera natural, y mantienen un nivel de humedad muy elevado en el interior y exterior de la iglesia.

Características de los cimientos del ábside. La mancha al pie de la foto corresponde al afloramiento del agua

provocado el asentamiento del muro del ábside, generando al mismo tiempo el peligroso agrietamiento de las paredes de la iglesia.

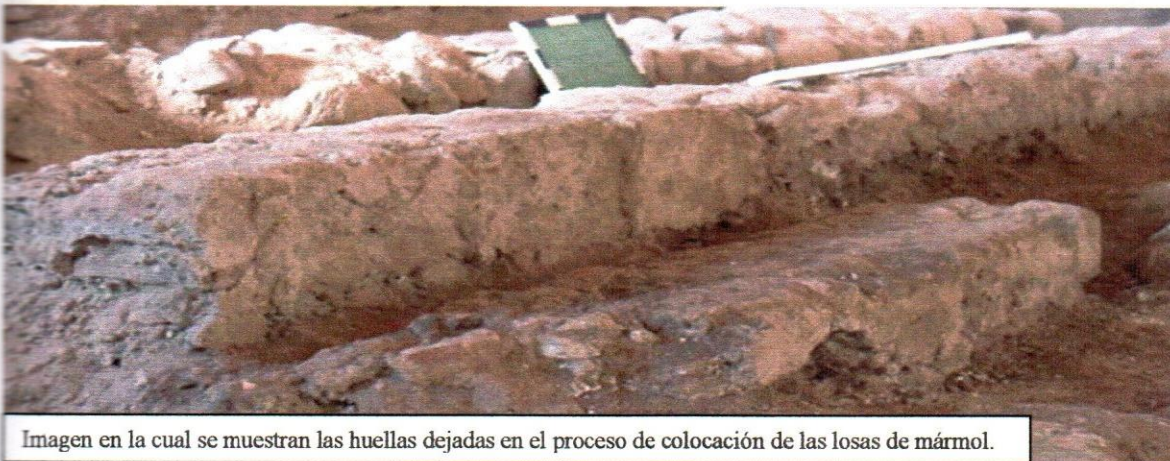
Imagen en la cual se muestran las huellas dejadas en el proceso de colocación de las losas de mármol.

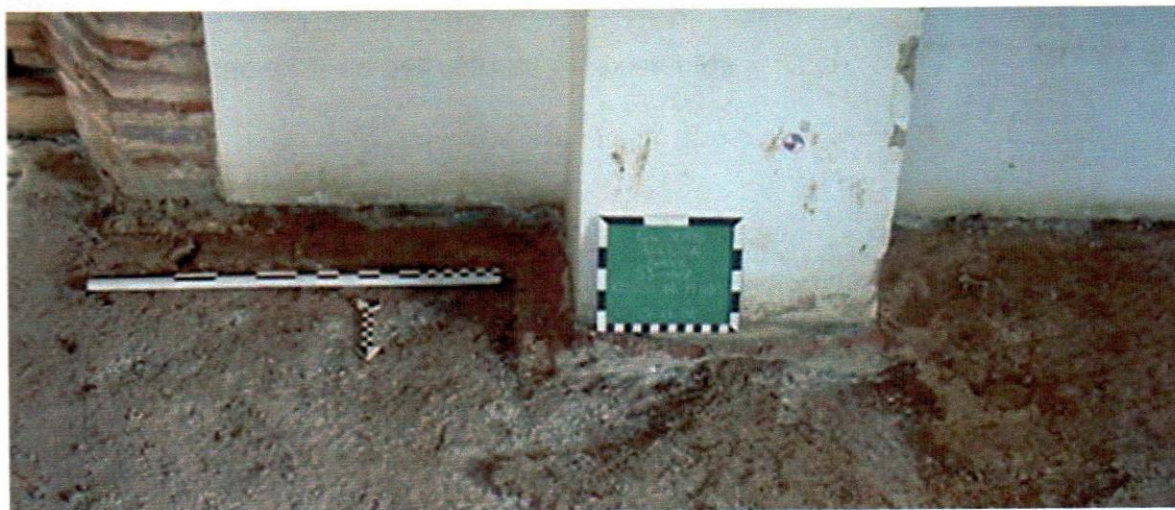
Imágenes que muestran en tres lugares diferentes la presencia de restos del pavimento de ladrillos

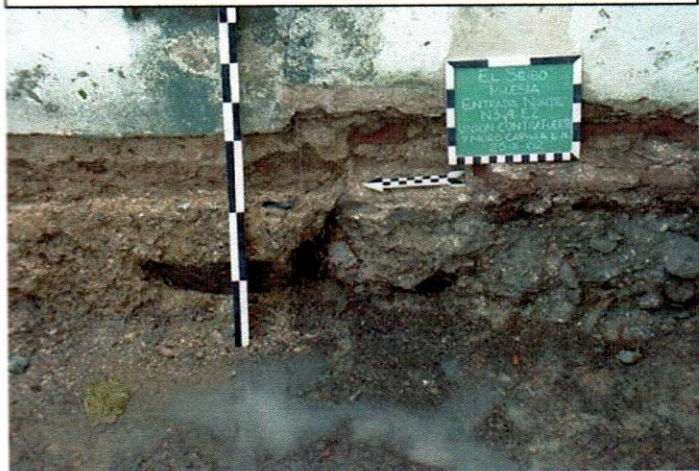
Unión de los muros del muro Oeste de la Capilla y uno de los contrafuertes. La mancha blancuzca al pie de la foto se debe al brote de una de las venas de agua.

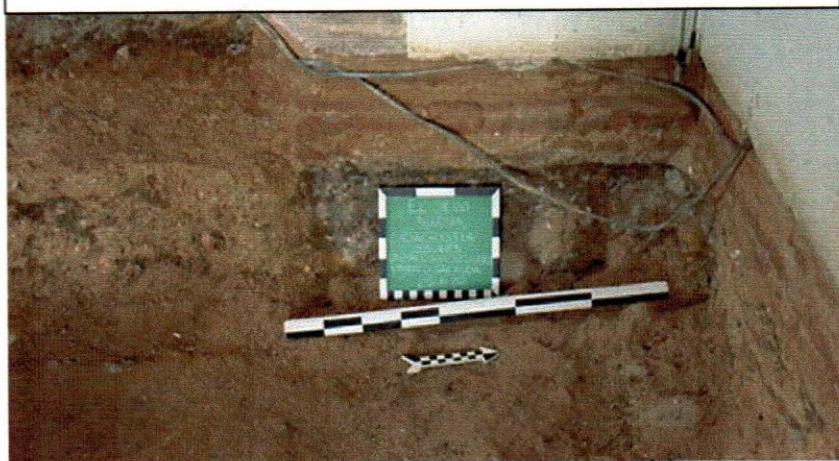
Unión entre los cimientos del muro de la sacristía y del contrafuerte de la nave.

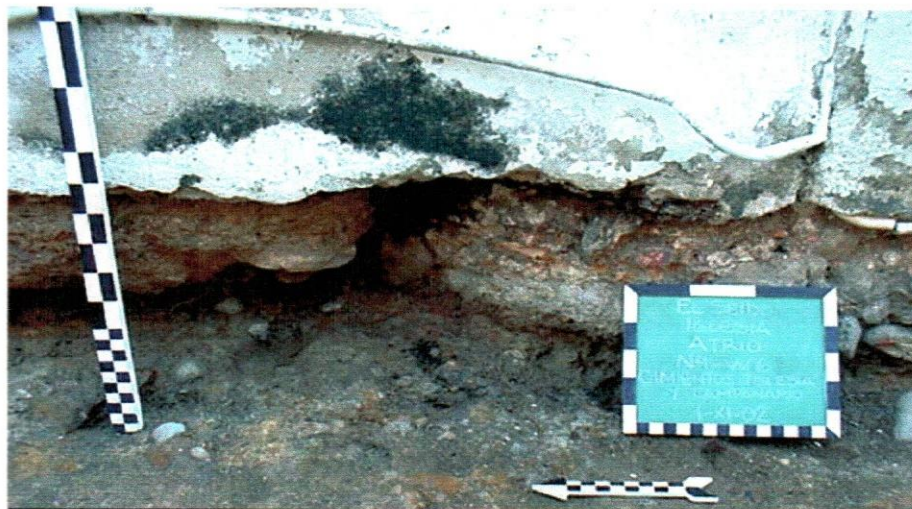
Adosamiento del cuerpo del campanario a la fachada de la iglesia, notándose la diferencia de nivel entre los dos componentes.

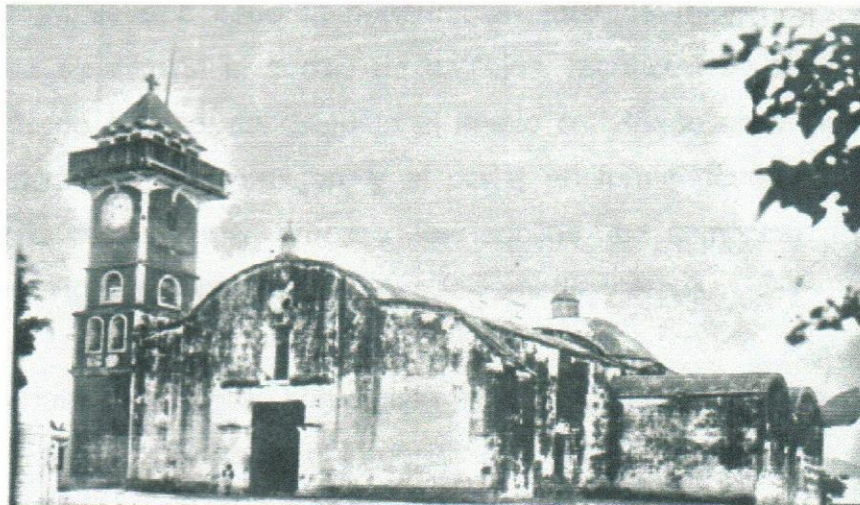
Imagen de la iglesia en la cual se muestra el balconete perimetral en la torre del campanario

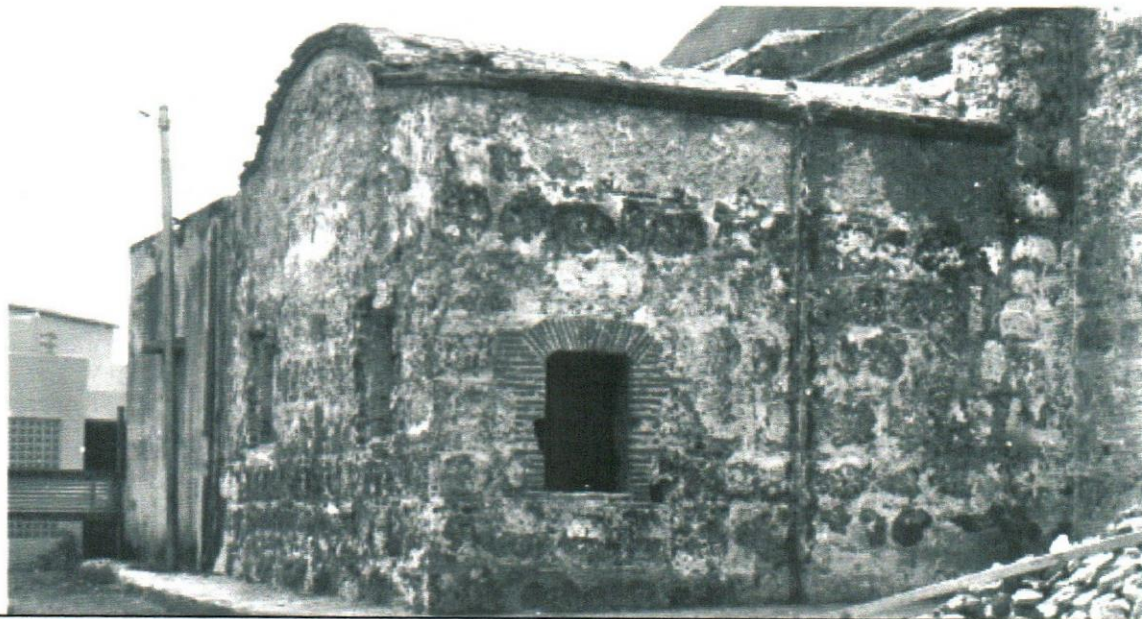
Características de la Capilla Lateral Norte, y el anexo construido al lado de la capilla, sobre los muros del ábside elaborado con techo plano
