“Informe de los Trabajos
Arqueológicos Realizados en el
Inmueble Correspondiente al No.
310-B de la calle Arz. Meriño
Ciudad Colonial.

Zc. Mer. 310-B

Santiago Duval
Lic. En Arqueología, MsC.

Julio 2006

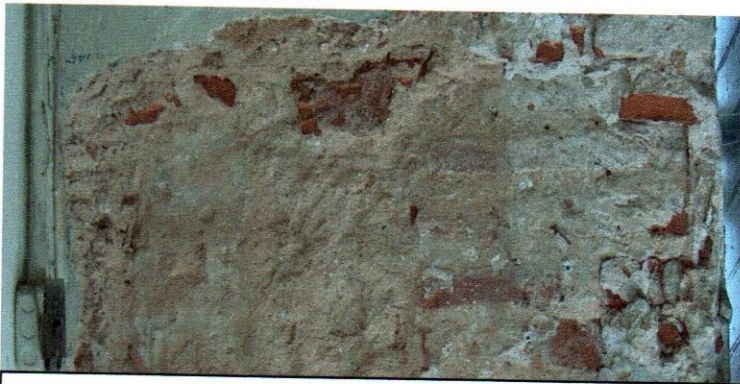
Paramentos originales conservados en el testero, y que han sido cubiertos por varias capas de revoques.

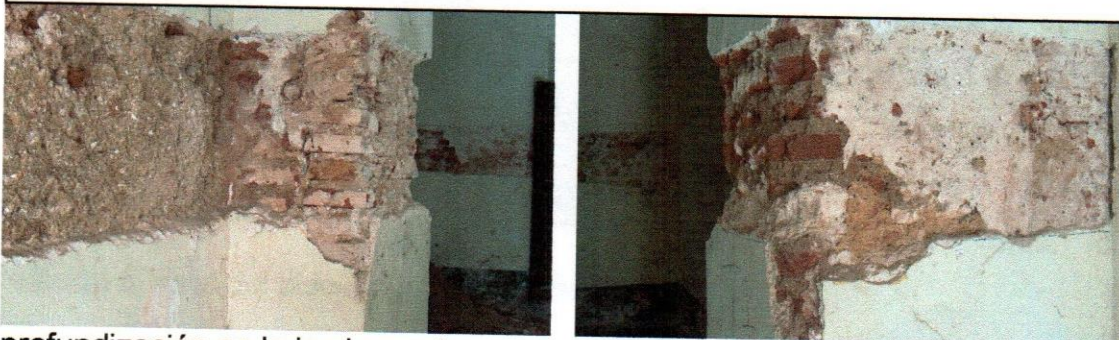
Jambas del arco en el muro central: en la foto de la izq. se observa la porción que se ha agregado a la jamba para reducir la luz del arco.

El arco del muro central presenta modificaciones de las jambas, pues mientras la cara norte padeció de un rebajamiento en el espesor del muro, la porción sur recibió un agregado o revestimiento de ladrillos y argamasa de 18 cms. de espesor.

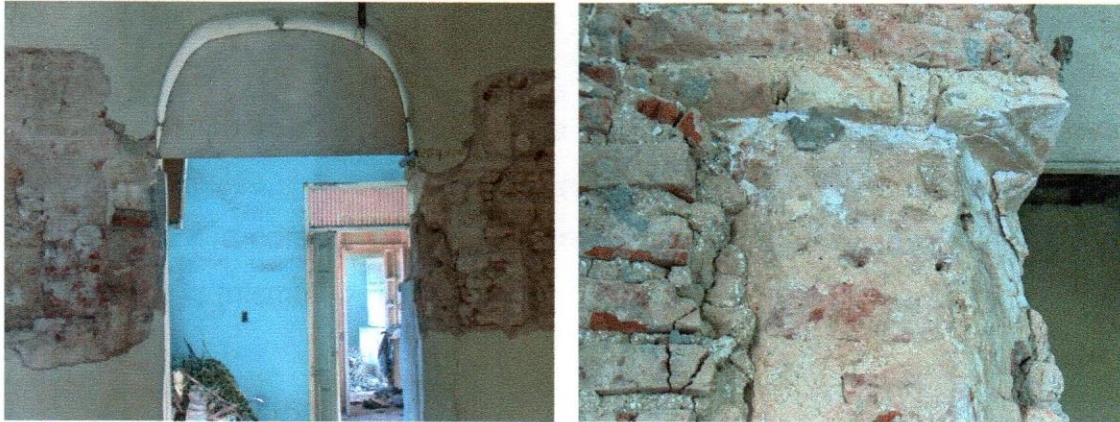
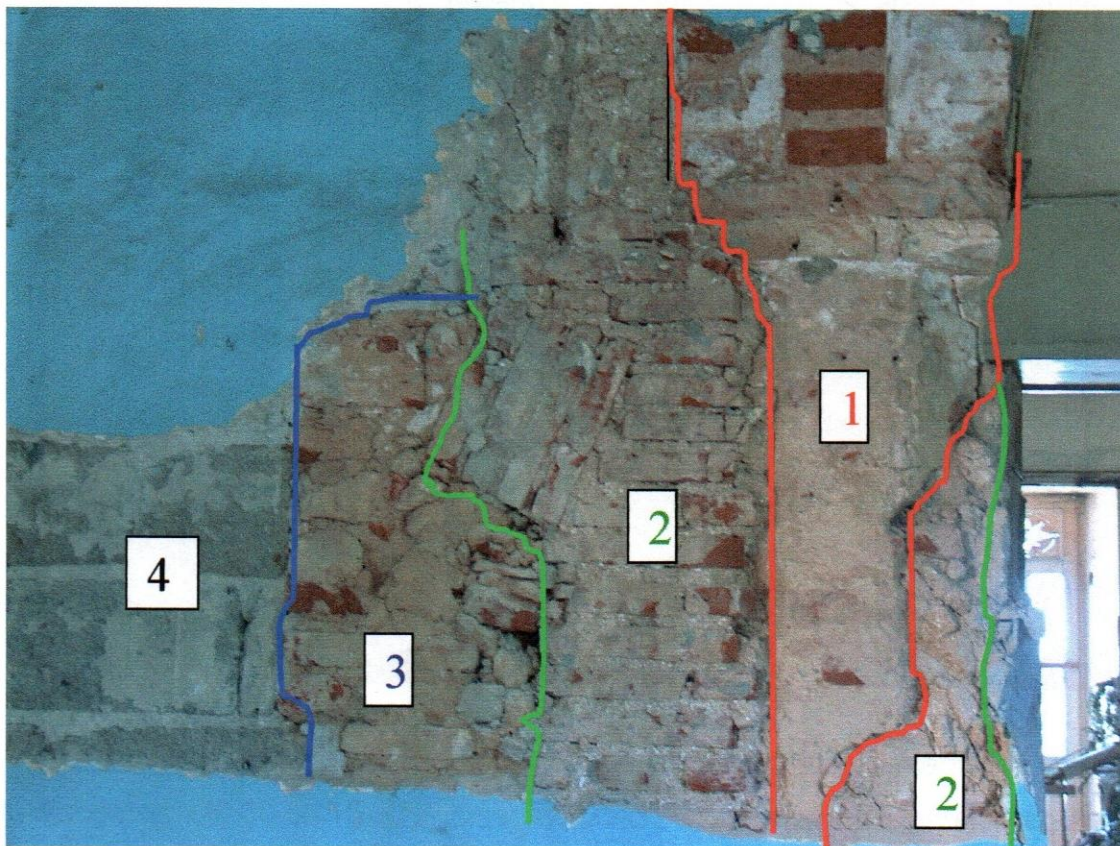
El esquema en la foto superior nos permite visualizar las diversas intervenciones que se han ejecutado en el inmueble, empleando el sistema "Harris" para el análisis mural:

- 1.- Columna central del inmueble original construida en mampostería de ladrillo en el siglo XVI.
- 2.- Cierre del arco, y creación de un nuevo espacio y arco en ladrillos. Siglo XVIII
- 3.- Cierre del arco de la 2da. Intervención; posiblemente se establece un vano rectangular. Siglo XIX
- 4.- Cierre de vano para adecuación del espacio, y uso exclusivo de la puerta sur. Siglo XX

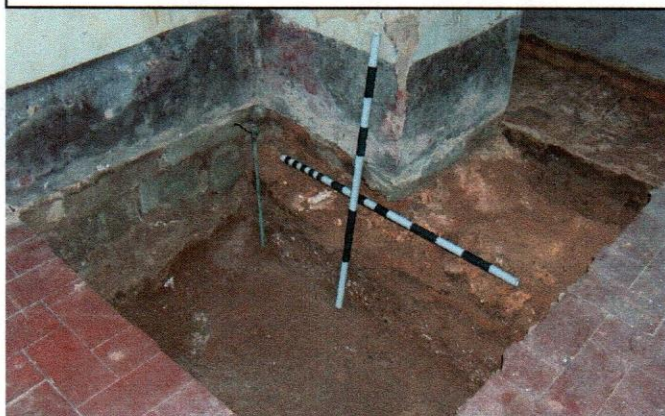
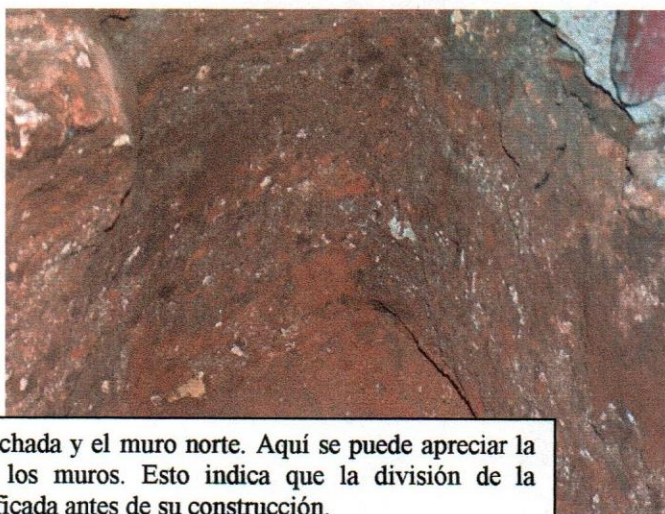
Cimientos del muro central, al analizar la jamba norte del arco

Unión de los cimientos del muro de la fachada y el muro norte. Aquí se puede apreciar la continuidad tipológica y estructural de los muros. Esto indica que la división de la edificación en tres viviendas, estuvo planificada antes de su construcción.

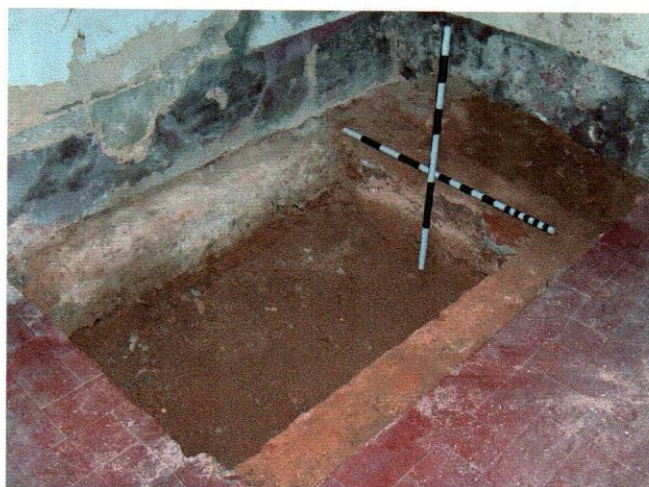
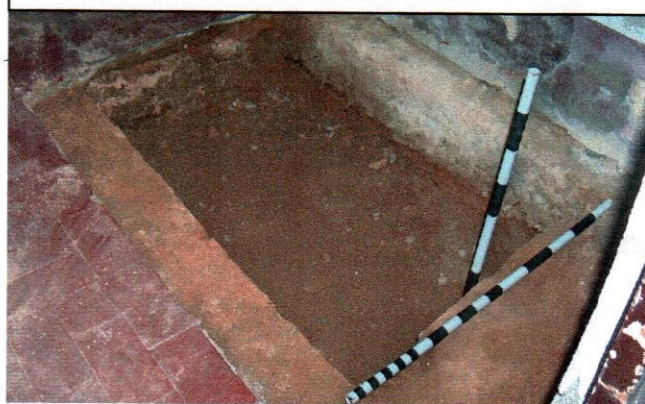
Detalles del aljibe, donde se aprecia el muro norte del anexo, hecho que provocó su destrucción.

Al pie del muro oeste de la vivienda (muro del patio) en la unidad de excavación T3, liberamos los restos de una subestructura o depósito de agua tipo aljibe. Está construido con mortero de argamasa color marrón claro, y ladrillos de muy buena cocción-30 x 15 x 5 cms.-, con paredes de 30 cms. de ancho y una longitud interna de 1.53 mts.

El ancho interno no pudo definirse debido a la construcción de la zapata de hormigón del muro norte del anexo, lo que provocó la pérdida total del muro

norte del aljibe, y parcial de los muros este y oeste.

La presencia de un revoque de cemento en el interior de esta subestructura es un indicativo de su uso hasta entrado el siglo XX, cuando fue demolido parcialmente, y rellenado mientras se llevaba a cabo la construcción del anexo de hormigón en la vivienda.

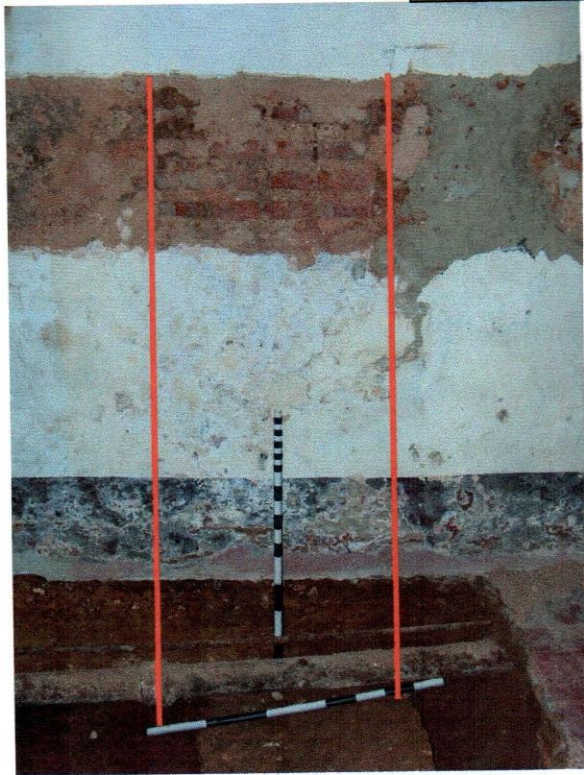
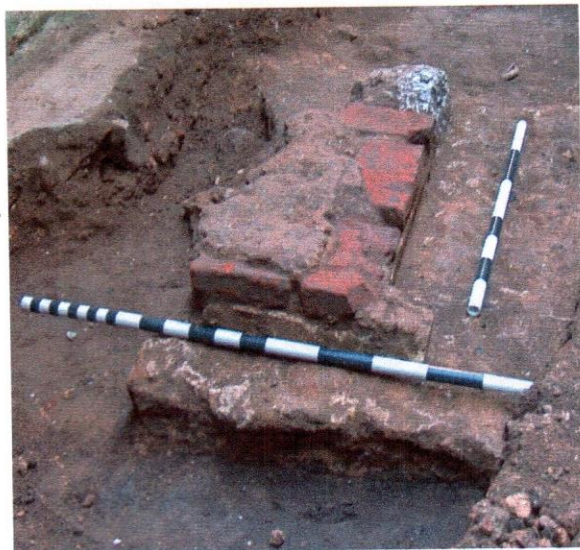
Restos de los muros: en la primera imagen, las líneas color rojo indican la continuación del muro en la pared.

A 5.60 mts. de la pared oeste de la vivienda (muro que da al patio) liberamos los restos de un muro de sólida mampostería de piedras, y argamasa color marrón rojizo amarillento. Tiene un ancho de 72 cms. –similar al ancho de los muros de la vivienda–, y parece estar relacionado con una estructura de ladrillos y argamasa de 66 cms. de ancho que se encuentra embebida en el muro sur, alineada a los restos recuperados.

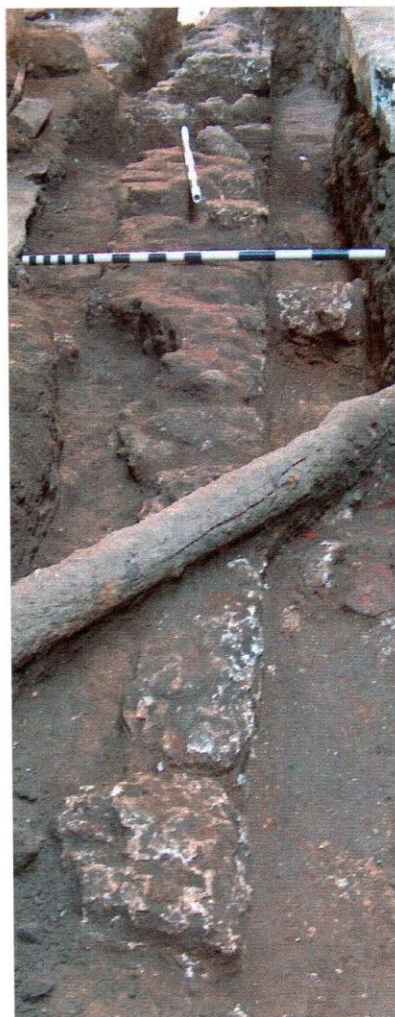
Desde este punto, y en toda su extensión, el muro norte de este sector, se encuentra muy deteriorado debido a la construcción del anexo de hormigón, y a las instalaciones necesarias para el mismo – acometidas de aguas pluviales y negras, y agua potable–.

Es un muro elaborado en mampostería de ladrillos (hay una considerable cantidad de ladrillos color crema característicos del siglo XVI), piedras, y argamasa, con un ancho de 48 cms. Sobre el cimiento de piedras y argamasa se colocó una hilera de ladrillos, a partir de lo cual, se inicia la erección del muro.

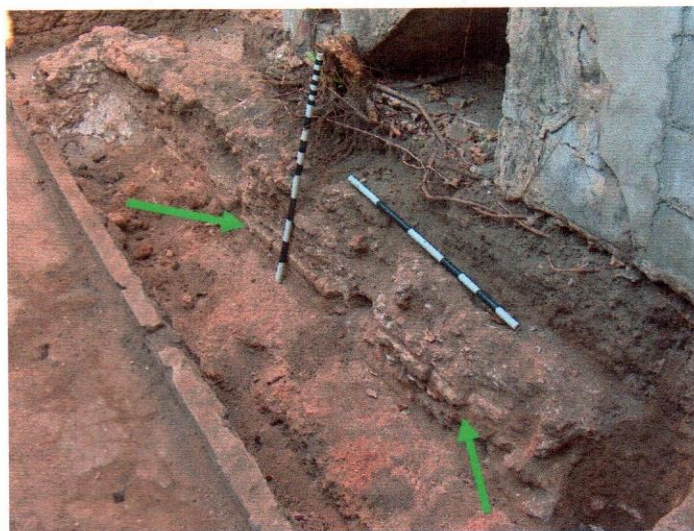
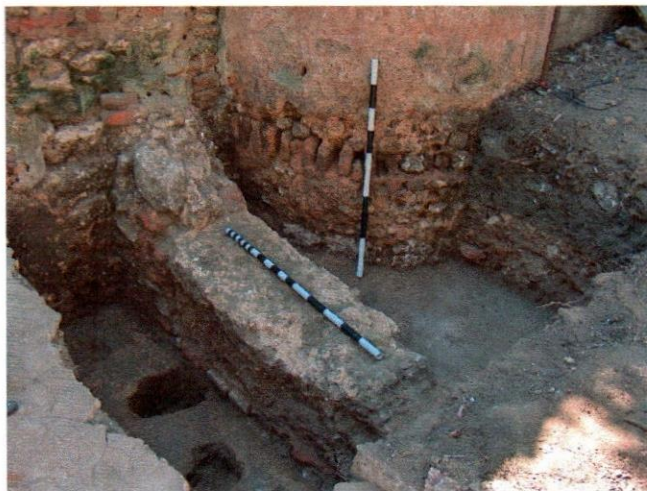
Muro en el patio: las flechas indican la hilera de ladrillos empleada en la construcción.
