Arqueología analítica: estudio forense

Colapso del "Hotel Francés"

INFORME PRELIMINAR:

Causas del desplome

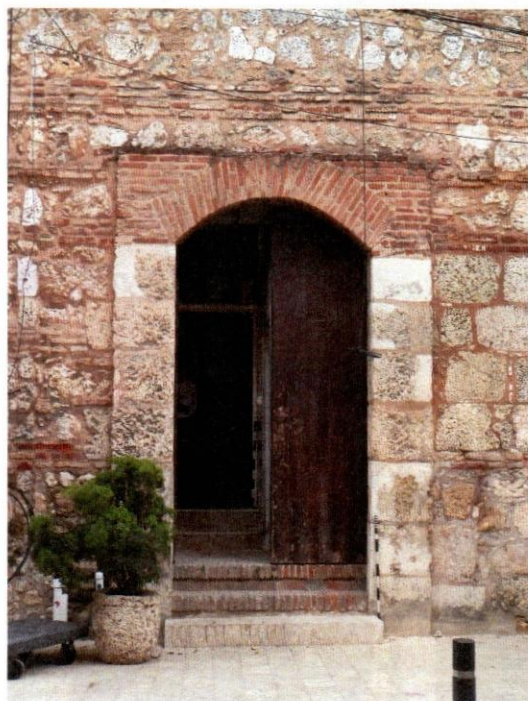
Lámina 7 Puerta de servicio del Hotel Francés.

Nótese el nuevo escalón y, a la derecha, el recién encache de cemento.

El propio Hotel Francés nos ofrece también claros ejemplos de anterior bajada de rasante, a inmediación del relacionado suceso, donde la puerta de servicio, Arz. Meriño 316, es en exceso alta con casi cuatro metros (4m²) hasta el arco superior, cuatro elevados escalones para entrar, además de otro flamante en piedras coralinas, como la nueva acera, la cual fue rebajada de nuevo por el *Proyecto de Calles Priorizadas del PFTCCSD* -Lámina 7-.

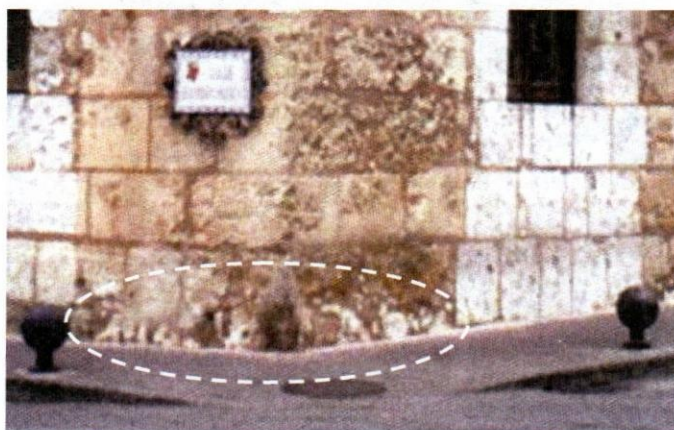
Lámina 8

Desde tiempo anterior se podía notar una clara evidencia del hecho en la propia piedra angular de la edificación que exhibía su burda base que le servía de cimientos¹², como se aprecia en la primera lámina [p.4] detallado en la siguiente -Lámina 8-

Detalle del ángulo con 'cimientos' expuestos

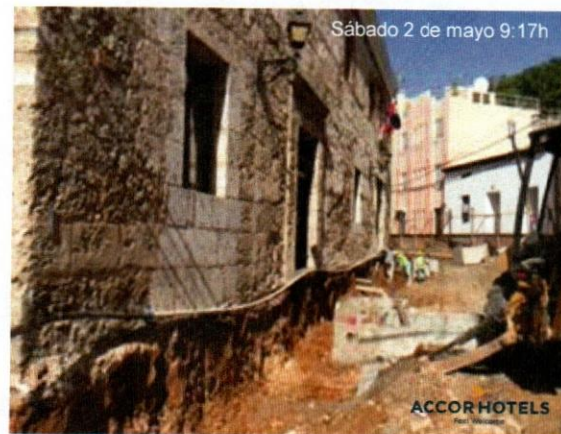
Lámina 14 Amplitud de la zanja de obra a todo el
flanco Norte del edificio. Nótense los escasos cimientos
de la esquina.'

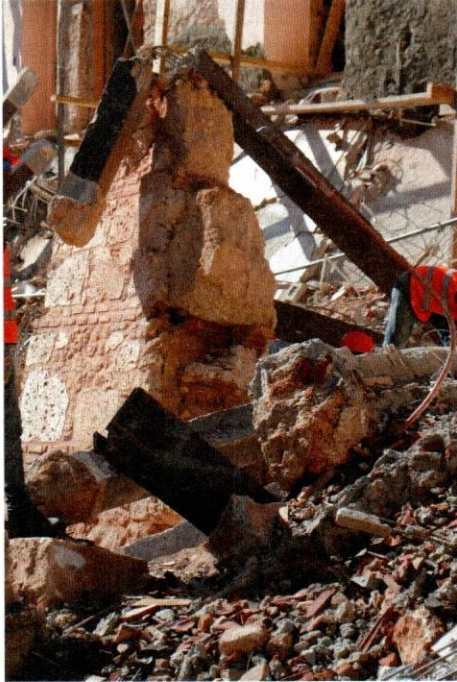
Lámina 20 Paramento original resistiendo embustes de hormigón armado.
Véase Gráfica 8.

Mencionamos que el edificio está construido de tapia mixta, de buena consistencia, conteniendo piedras de buen tamaño -Lámina 20-. Sus lienzos han sido modificados en múltiples ocasiones, enchapando caras con piedras coralinas, añadiendo tiras de ladrillos, todo aglutinado con cemento, sin contar las múltiples alteraciones de convertir puertas en ventanas con rellenos de blocs y hormigón, aberturas y cierres de diferentes nichos y oquedades...-Lámina 21-

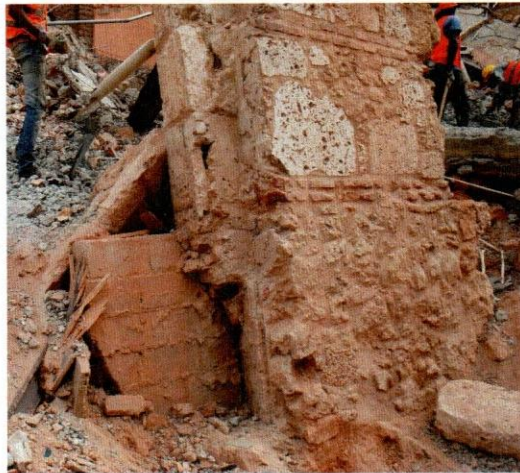
Lámina 21 Composición heteróclita del muro
Véase Gráfica 8

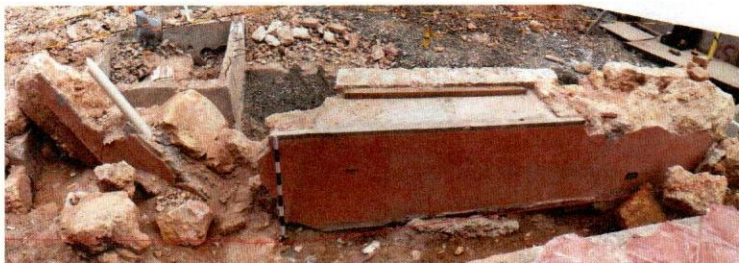
Ello no agregó peso significativo a la estructura, ya que blocs y cemento no pesa más que piedras y tapia, pero vino a actuar como aglutinante general a los paramentos, confiriéndoles cohesión mayor -Láminas 22 y 23-.

Lámina 22 Primera puerta de la c/ Mercedes tapiada en ventana que resistió al desplomé sector ESQUINA, visto del interior

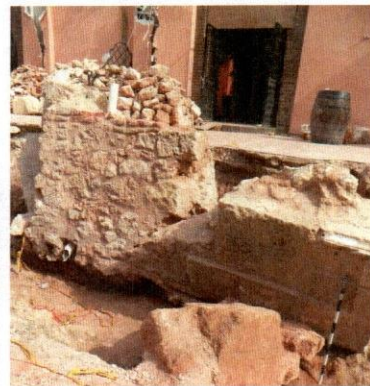
Lámina 23 Segmento de muro original que se fraccionó al colapso lado Este, jamba del Portal

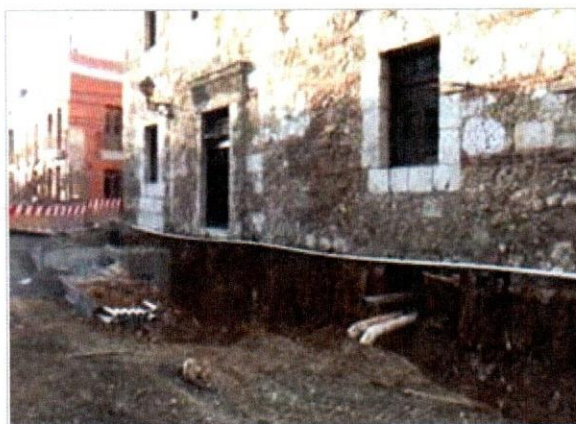
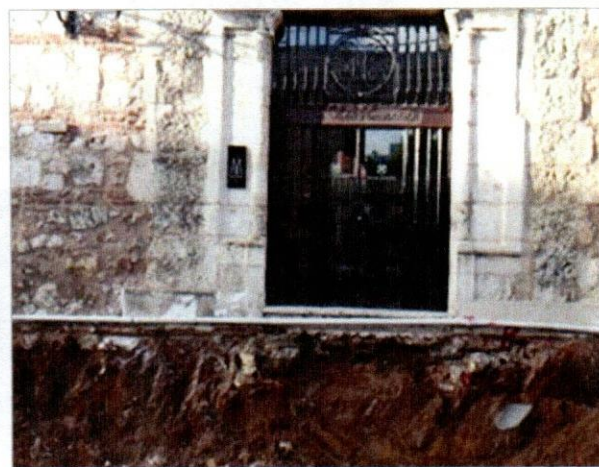
Lo más notable de la estructura es su casi ausencia de cimientos, o muy pocos, a pena los remanentes de las bajadas de rasantes, que mencionamos anteriormente¹⁴. Durante el recién auge de la 'restauración', estuvo en boga exponer los paramentos edificados en piedras, considerándolos más significativos... hasta simular que lo fuesen, recubriendo tapia con chapas de piedras, como aquí. A la altura de los cimientos, mucho más irregulares que los muros, y excediéndose de ellos, se recortaban a ras y terminaban con un sutil pañete de perilla para simular sillares. Es el caso de nuestro edificio -Lámina 24-.

Lámina 24 Fachada de *las Mercedes*, mostrando la total ausencia de cimientos, salvo muy pocos a pie de jambas del Portal (derecha). ambas fotografías tomadas el Sábado 2 de mayo a las 7:09 h, cortesía de ACCORHOTELS

Aquí solamente había significativos remanentes de cimientos debajo del Portal -Láminas 24 y 26- y a la base de la piedra angular -Láminas 8 y 25-. A todo lo largo del paramento Norte sólo quedaban vestigios, cuando los había, que no superaban los veinte centímetros (± 18 cm).

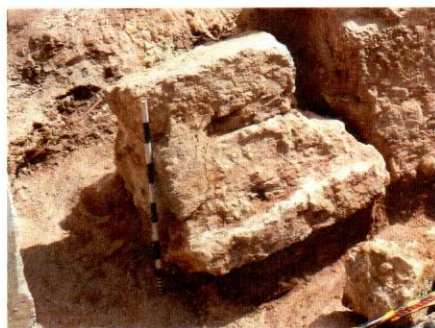
Lámina 25 Piedra angular con base recortada dentro de los cimientos

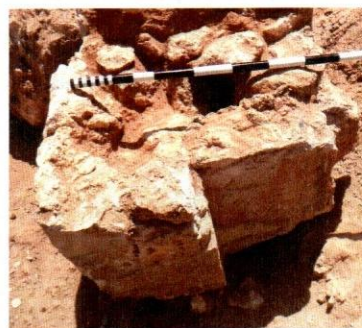
Lámina 26 Pie de jamba Este del Portal: tallado dentro de los cimientos

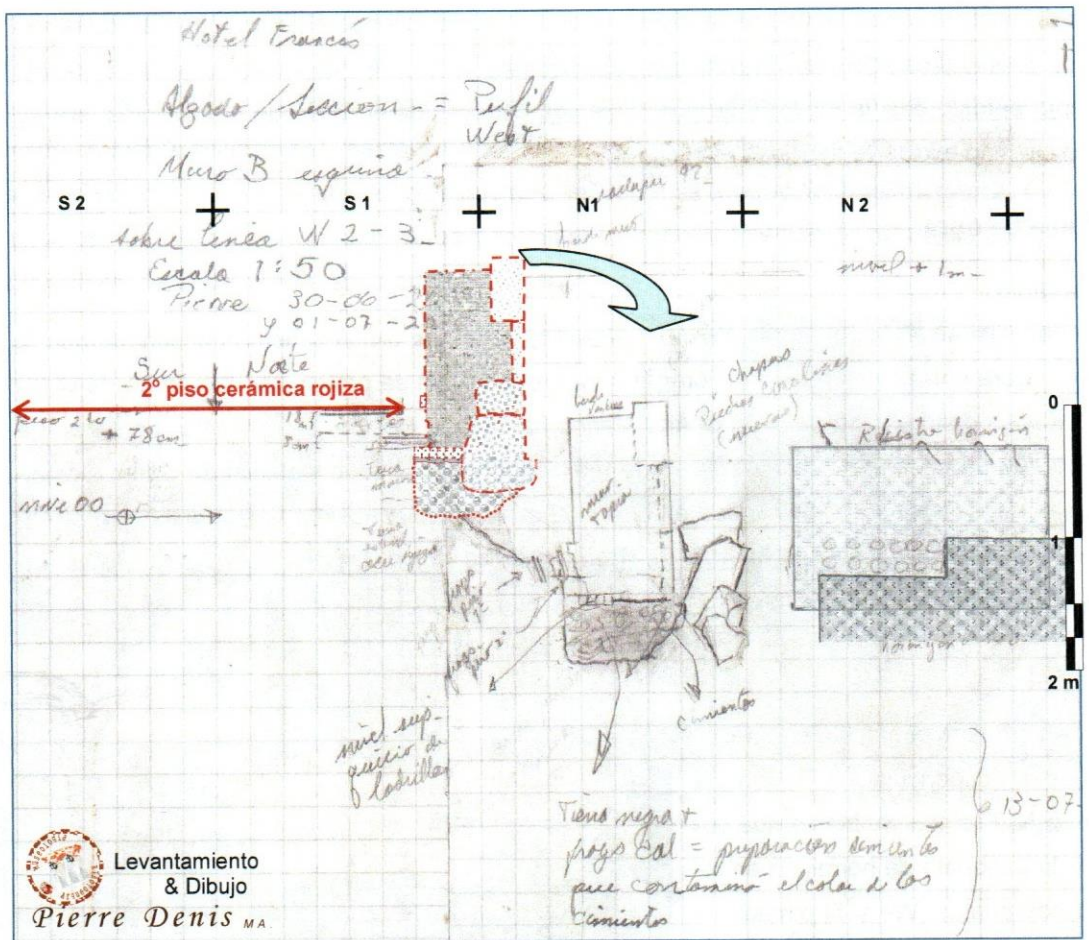
Representación esquemática de desplome

Sector ESQUINA Muro B corte S – N, sobre línea W2-3, vista al Oeste

Es la saliente de la estructura, a la intersección de las dos calles. En este sector localizamos la piedra angular -Lámina 25- que nos indicó, además de su profundidad de caída -Gráfica 5-, el brusco desplazamiento lateral de los dos paramentos, un metro (1m) hacia el Noreste.

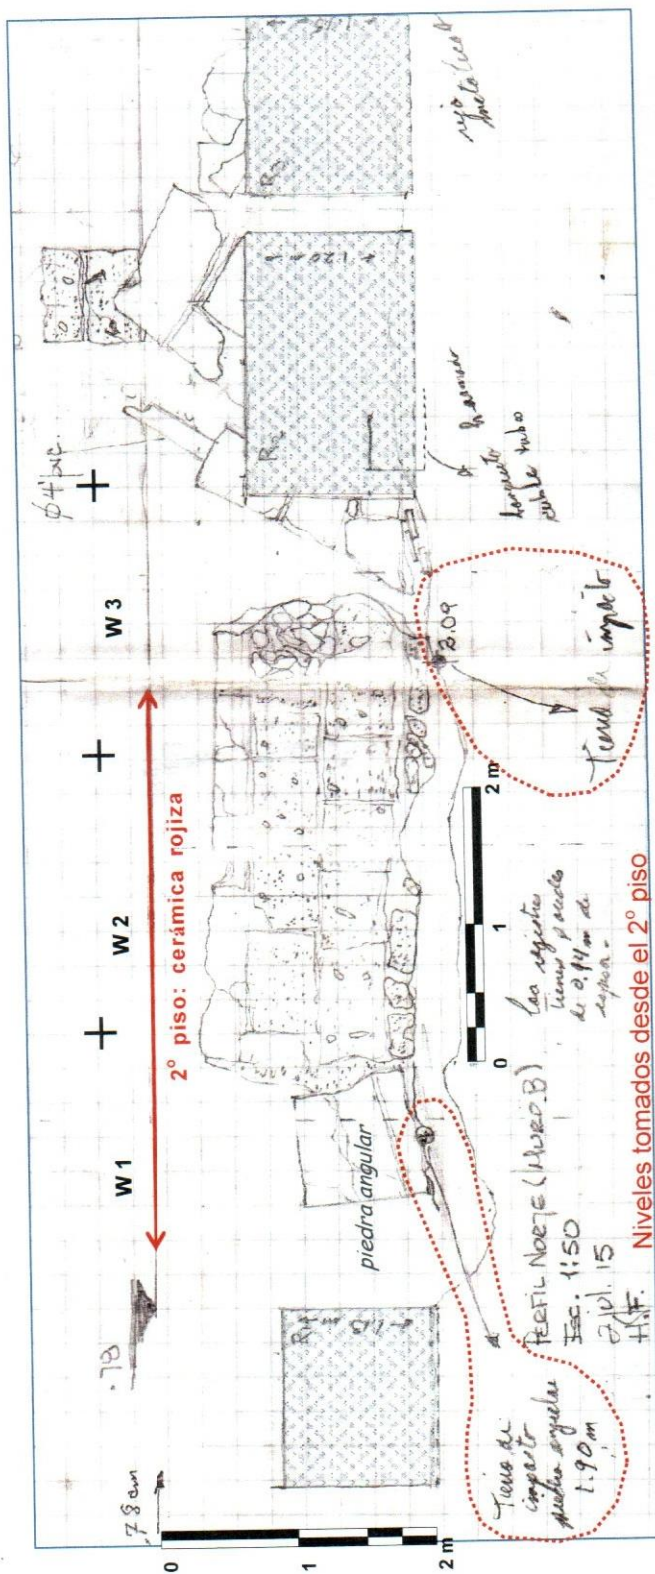
Le corresponde también una antigua puerta de la c/ Mercedes, la primera, que fue convertida en ventana. El segmento estuvo confinado entre tres nuevos registros de hormigón armado y, al caerse, se fragmentó al impactarse con ellos, cambiando el sentido de desplome del tramo siguiente de todo el paramento. Medimos dos puntos de impacto: uno a la base de la piedra angular y otro al lugar de ruptura -Gráfica 6 y Lámina 28-

Hotel Francés Gráfica 6 Profundidades de impacto Perfil Norte (parcial) Muro B, sector ESQUINA

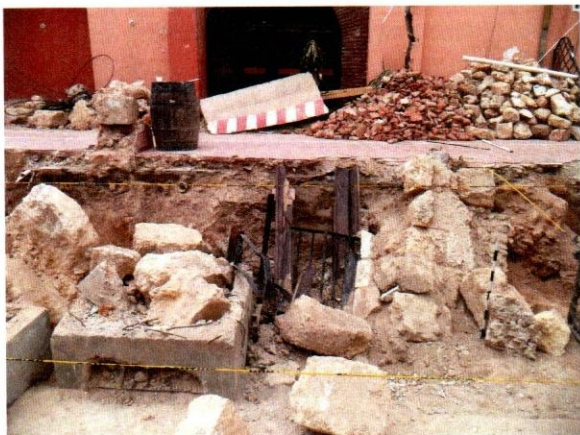
Lámina 29

Puerta del Restaurante desplomada de un tajo:
hojas de madera, rejilla metálica y jamba Oeste del vano.

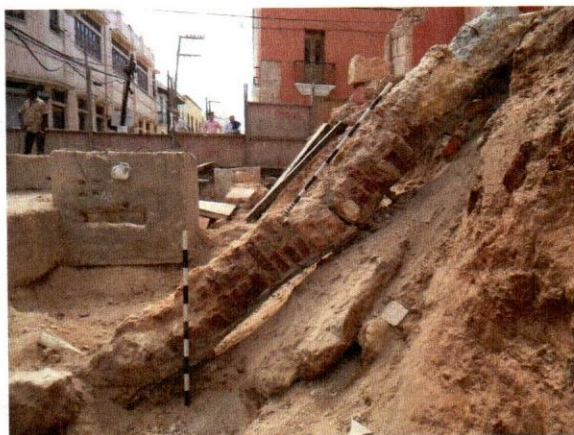
Lámina 30 Puerta Restaurante: perfil del tramo Oeste.
vista al Este.

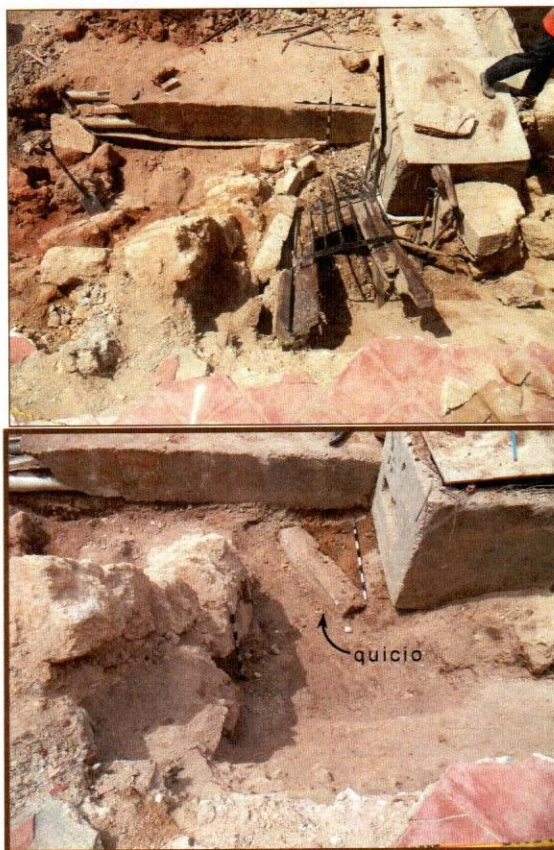
Al fondo, después de liberación de vestigios, se descubrió el quicio de la puerta. Sin gran significado estructural para la anástilosis Φ , elaborado de concreto simulando una pieza de sillar, cobró un importante valor para indicarnos la profundidad del socavón, una de las más hondas, por debajo de los tubos de PVC empastados en cemento - Lámina 31-.

Lámina 31 Etapas de excavación y hallazgo del quicio
de la Puerta del Restaurante

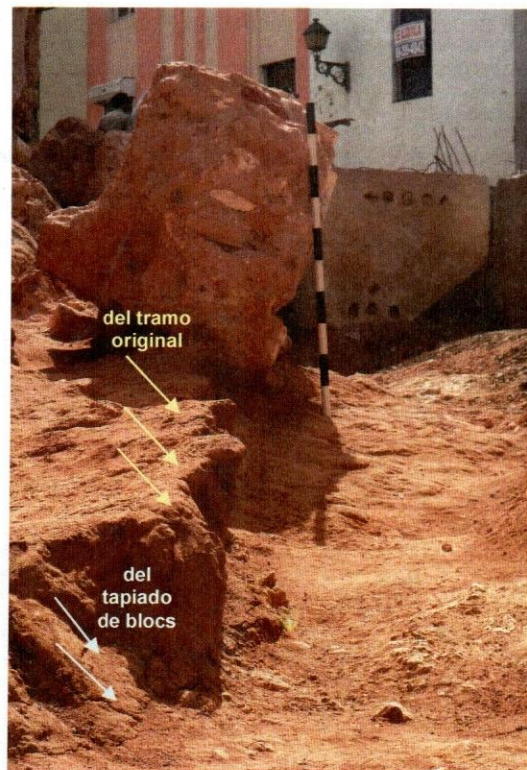
Los remanentes de cemento del quicio de la puerta tapiada en ventana se encontraban más abajo de los cimientos originales, otra razón por la diferencia de profundidades -Lámina 32-.

Lámina 32 Tierra de arrastre compactada.
después de remoción muro caído

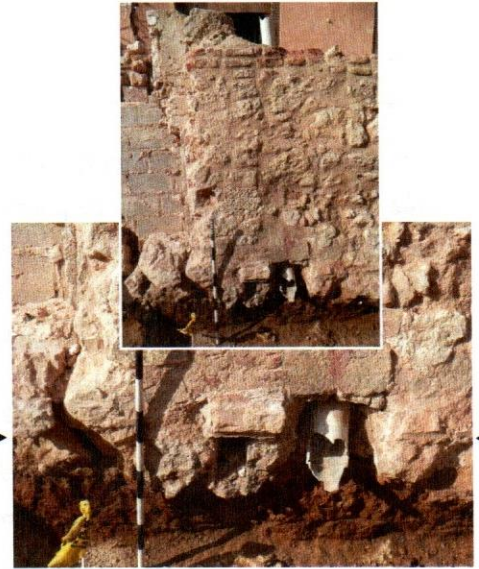
Igualmente notable es la clara huella de la acera recién eliminada, a pena arriba del antiguo y moderno desagüe pluvial. Denota que ésta constituía un último sostén lateral a pie del paramento, siendo más gruesa que los remanentes de cimientos originales -Lámina 33-

Lámina 33 Base del segmento, mostrando la huella de la acera,

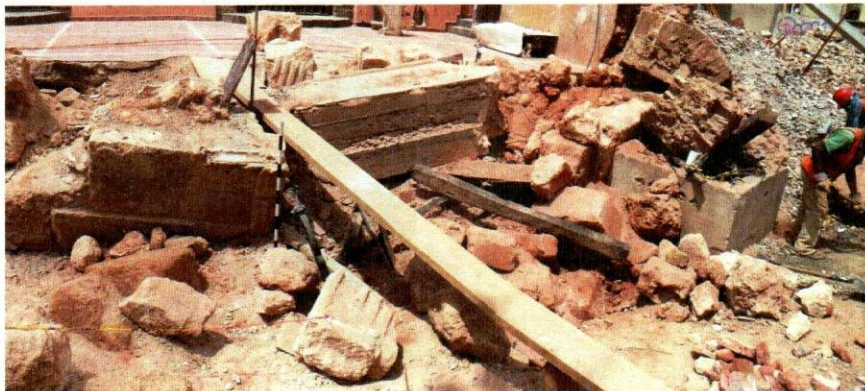
Lámina 34

Es un revoltijo de piedras cortadas y talladas entre polvo de tapia desmenuzada, voluminoso tabique de cemento y cascajos del alfeizar superior con demás grandes segmentos del paramento de tierra apisonada -Lámina 34-.

El voluminoso tabique del centro, amasijo de cemento y cascajos, es del segundo nivel. Estaba encima de las piedras taladas de atrás, dintel del portal de la primera planta

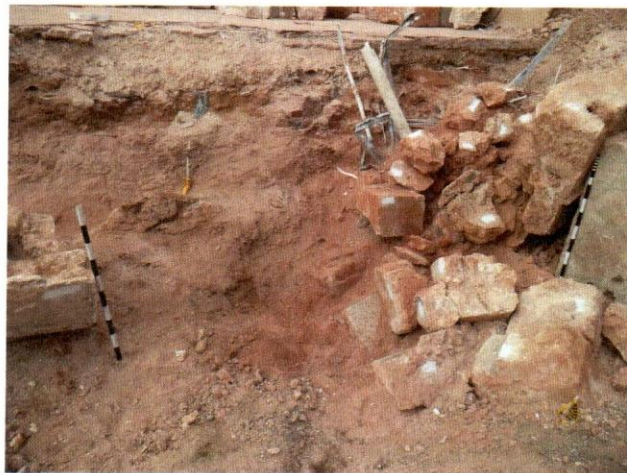
Lámina 35 Sector del Portal, liberado de la mayoría de sillares. Los jalones están a pie de jambas: nótese la depresión central con piedras recortadas todavía por recoger (no marcadas aún)

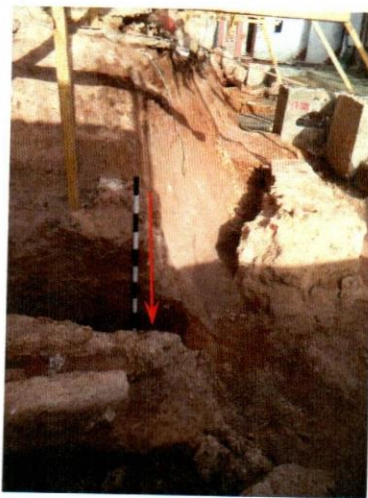
Lámina 36 Acueducto colonial, truncado por obras

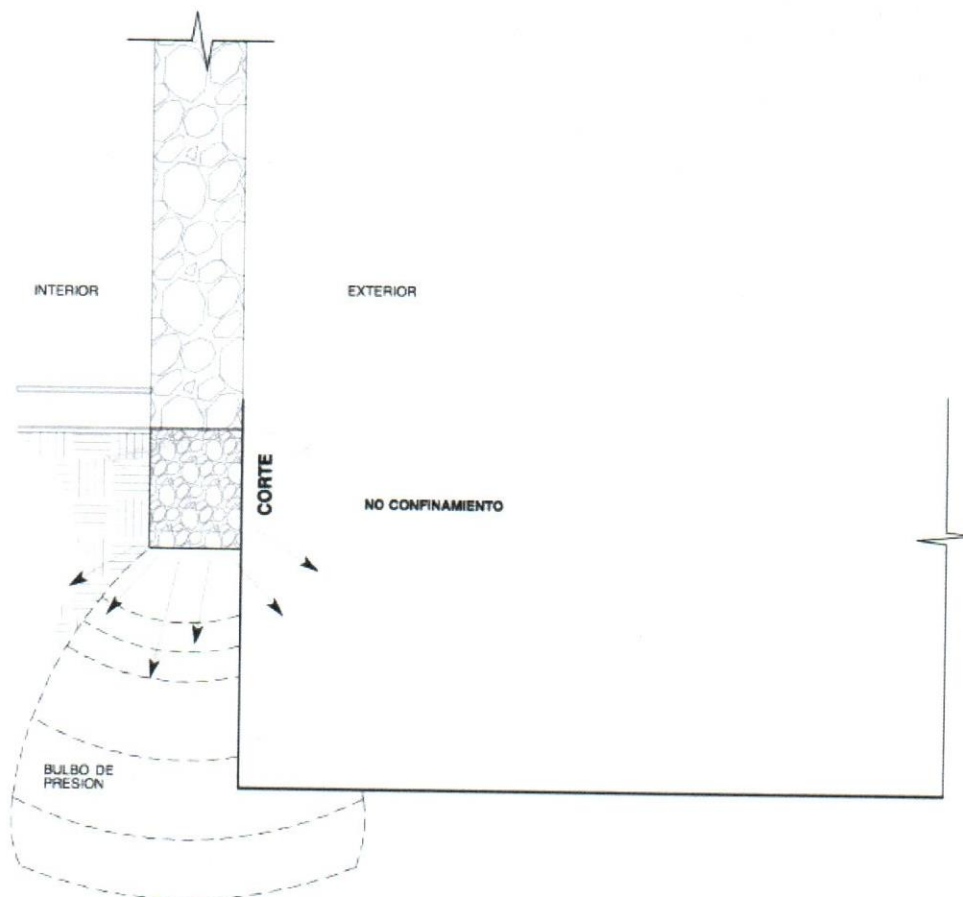
Fig. 2.

1. **El corte del terreno y la pérdida del confinamiento del terreno de apoyo.** El solo corte ha eliminado el terreno natural o compactado que estaba confinado desde hace años y en la mayoría de los casos hasta desde hace siglos. El bulbo de las fuerzas de presión que ejerce la cimentación deja de tener un material de apoyo fundamental. Mientras dura con esta excavación abierta hay riesgos de colapsos.

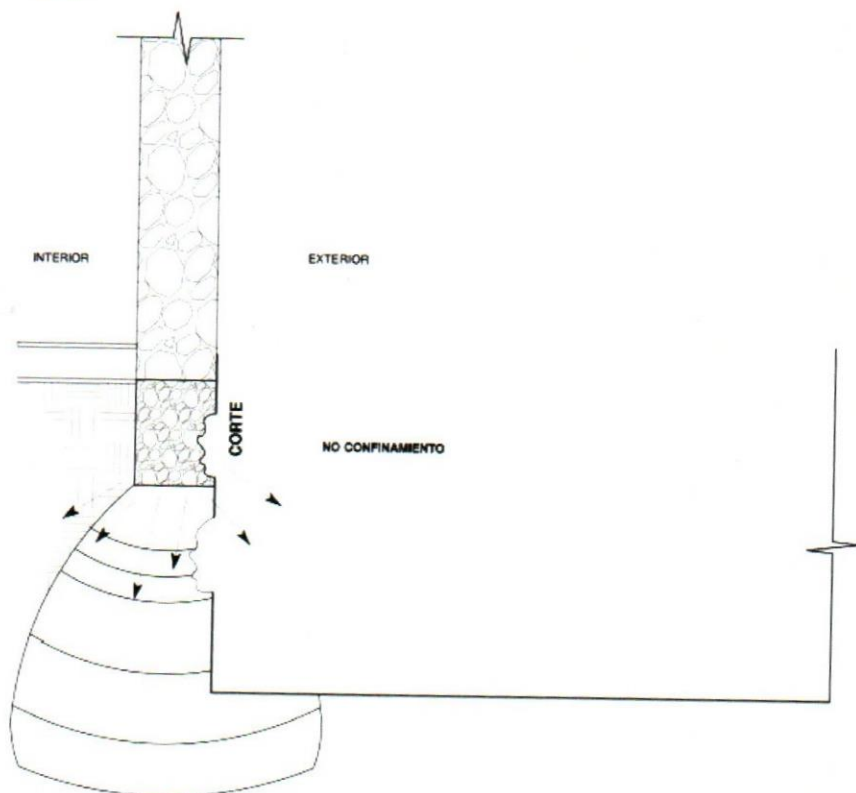
Fig. 3.

En otras ocasiones parte del suelo arcilloso y piedras de zapatas caen ahora libremente al vacío de la excavación ocasionando oquedades en y debajo de las zapatas.

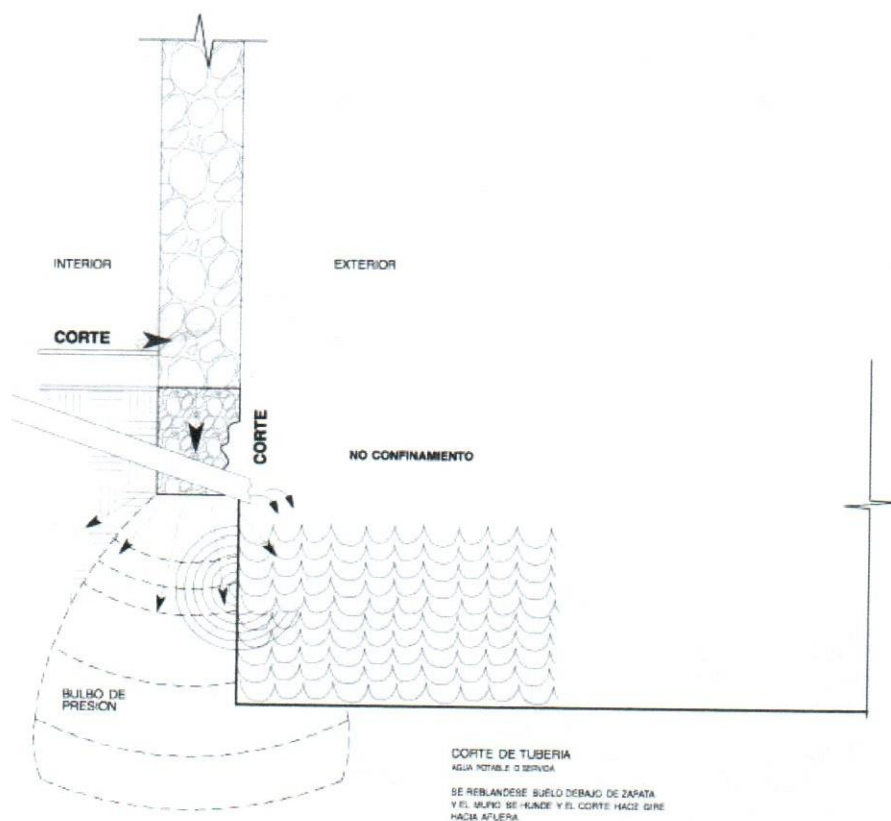
La rotura mas frecuente es la de las tuberías domésticas. Roturas de los tubos de aguas potables vaciaron depósitos al interior de los inmuebles; tuberías sanitarias hicieron lagos de aguas negras; y las tuberías de drenajes pluviales echaron aguas de lluvias en la excavación. Temporadas de aguaceros causaron graves situaciones y en general todas estas situaciones humedecen el terreno reblandeciendo al suelo arcilloso debajo de zapatas y ponen en riesgo de colapso al inmueble. Recuérdese el caso de los postes que cedieron y se inclinaron quedando sujetados únicamente por los cables eléctricos.

Fig. 4.
La incidencia de agua por roturas de tubos o lluvias durante excavación abierta.

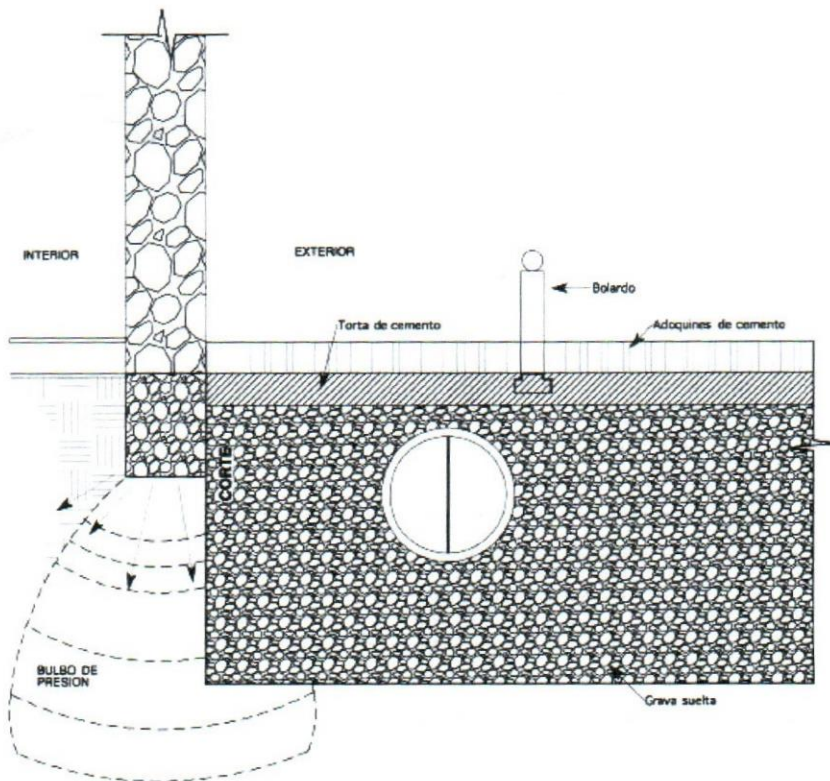
4. **El nuevo relleno y las vibraciones.** Además de las pesadas palas y excavadoras mecánicas que se han movido bruscamente en el foso creado; el proceso ha implementado el relleno de toda la excavación con gravas sueltas que se vacían con palas mecánicas y se compactan con un pesado rodillo vibrador que realmente no puede compactar a este árido suelto. El paso del rodillo vibrador mas que compactar lo que ha hecho es distribuir la grava y poner a vibrar con un grado medible en la escala Richter al suelo y a los edificios. Las vibraciones pueden sentirse a mas de 60 metros del rodillo. En el caso de cementantes arcillosos que tenemos en el suelo y en los propios materiales constructivos de los edificios antiguos se ha comprobado que aun a nivel de partículas de arena pagadas con cementantes arcillosos; las partículas se separan al fallar el vínculo entre ellas. El material resultante se vuelve suelto y pierde su característica de aglomerado y así su grado de solidez; con lo que se vuelve un material mas pobre en su función estructural. En general los pañetes se separan del muro; aparecen fisuras, las uniones de muros se abren; las uniones de vigas y sus muros de apoyo se pueden desplazar, etc. Todo el sistema estructural actua en nuevas condiciones adversas.

Fig. 5. El relleno típico con gravas sueltas no devuelve la condición de confinamiento y las cimentaciones son vulnerables y pudieran moverse en caso de sismo o infiltración de agua.

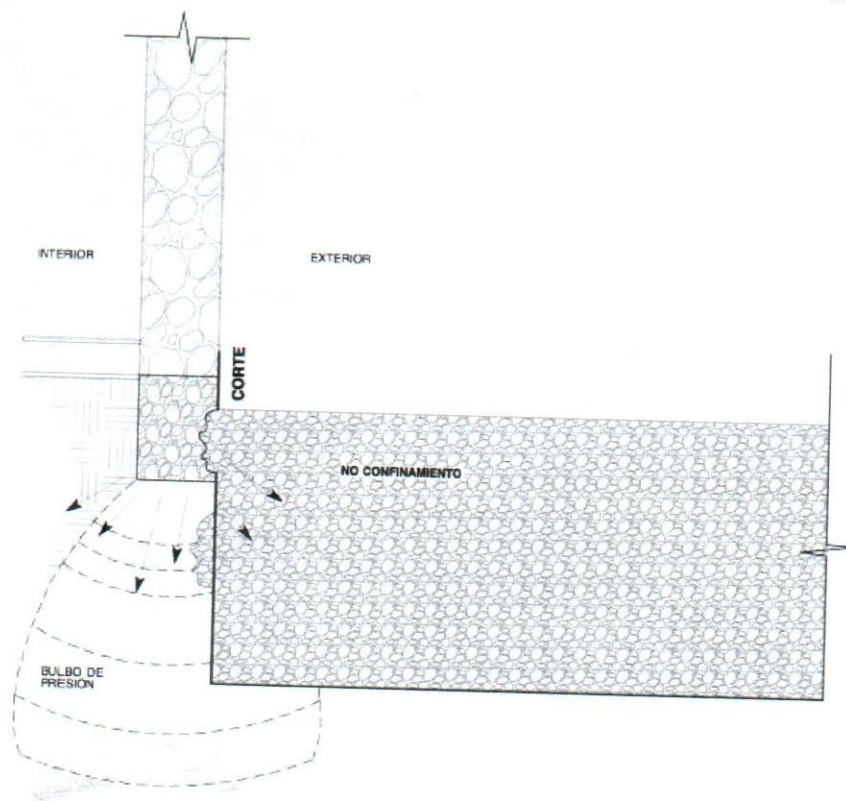
Fig. 6. El relleno típico llenando también oquedades con grava suelta no corrige peligrosa situación.
