**INFORME DE LOS TRABAJOS DE RESCATE ARQUEOLOGICO
LLEVADOS A CABO EN EL INMUEBLE LOCALIZADO EN LA CALLE
PADRE BILLINI #267, EN EL PROCESO FINAL DE EXCAVACION
PARA LOS CIMIENTOS DE EDIFICACION.**

SANTIAGO DUVAL

Santo Domingo
Julio 2002

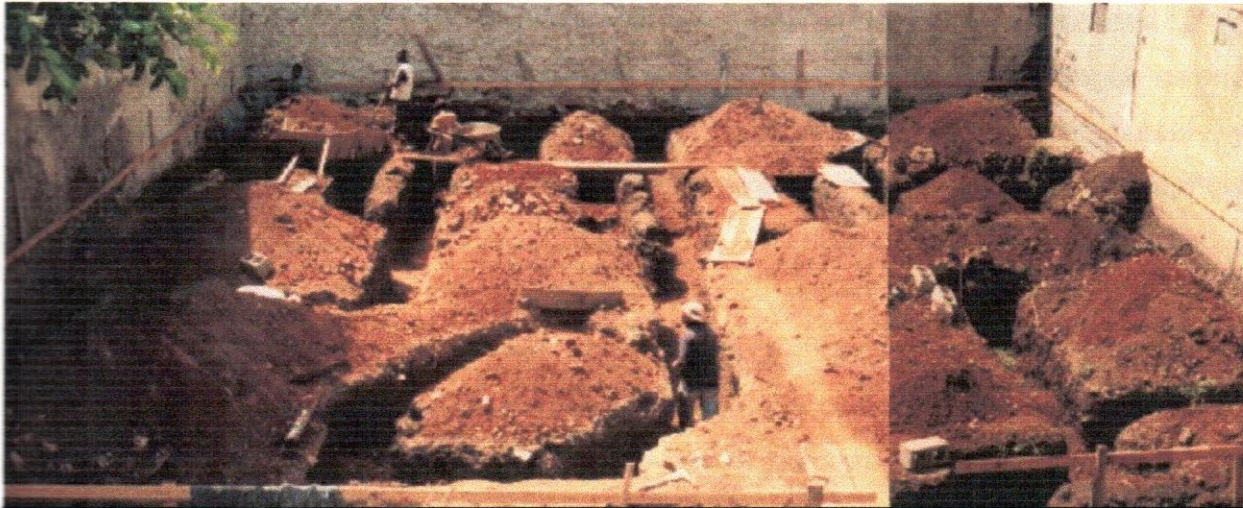
Una vista del nivel de avance encontrado en el inmueble al momento de llegar para hacer las labores de rescate arqueológico

Al llegar al lugar nos percatamos de que ya se había ejecutado cerca de un 90% del proceso de excavación para los cimientos, donde ya todas las zanjas estaban ejecutadas, lo que provocó la pérdida de toda información material contenida en el espacio trabajado. Al inquirir sobre el estado de situación encontrado, se hace manifiesto el hecho de que están amparados bajo un permiso de la “Regional Sur”, de la Dirección Nacional de Patrimonio Monumental, y que en este, no se les informó sobre la necesidad de la realización previa de los estudios arqueológicos, antes de cualquier intervención en el lugar.

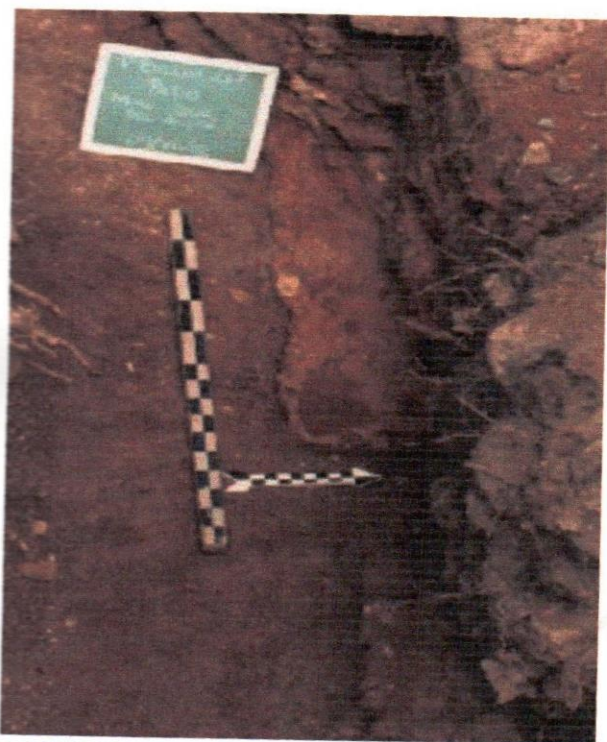
Aljibe #1.

En la parte central del patio, ligeramente hacia el oeste, localizamos los restos de un aljibe construido en mampostería de ladrillos y argamasa a una profundidad de 30 cms. desde la superficie³.

Presenta paredes elaboradas con fragmentos de ladrillos y argamasa con un espesor de 20 cms. el lado Oeste, y 37 cms, el muro Este. El aljibe tiene un ancho interno de 1.28 mts., y 1.84 mts., en la parte externa, con una longitud externa de 2.30 mts. Al interior del aljibe se le aplicó un encalado de aproximadamente 2 mm. para impermeabilizar el reservorio de agua.

Pared Sur del aljibe, y muro de argamasa y piedras

³ Al realizar la liberación de las estructuras nos dimos cuenta de que la misma había sido destruida en las caras norte y sur, durante el proceso de excavación para el establecimiento de la zapata para la nueva edificación en construcción.

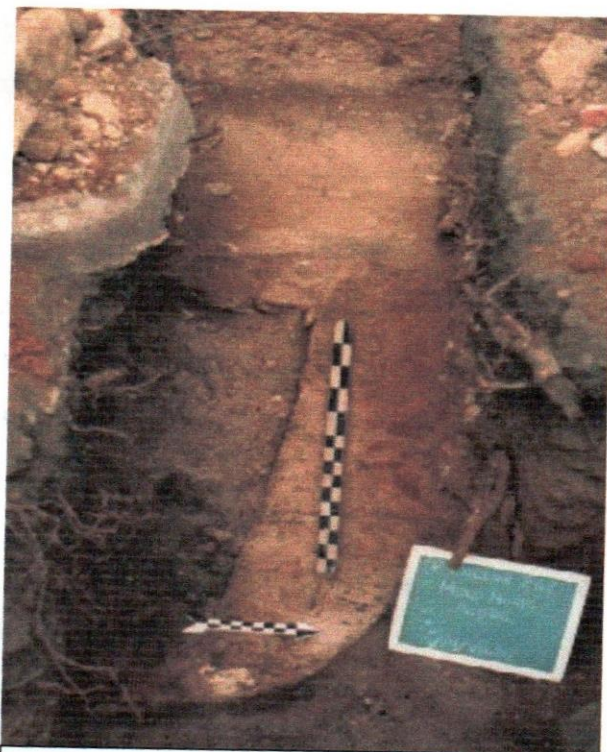
Detalles del muro Norte del aljibe, en el cual se aprecia la dimensión interna del mismo

Bueno es destacar el hecho de que no localizamos restos de la bóveda que cubría este elemento, lo que podría significar que la misma se haya demolido en los primeros años del siglo XX, debido a que todo el material arqueológico visible en los estratos superiores del aljibe contiene material procedente de este siglo.

El mortero de argamasa aplicado en la construcción del aljibe contiene un alto grado de cal, parecido al mortero elaborado por los franceses, lo que ubicaría relativamente la construcción de esta subestructura, hacia finales del XVIII y principios del XIX.

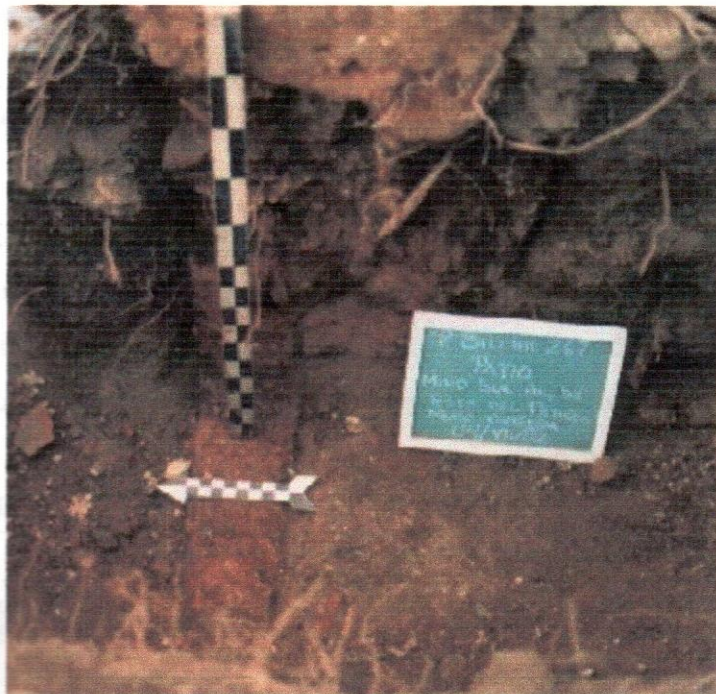
Aljibe # 2.

Aproximadamente a unos dos (2 mts.) metros al este de la esquina nordeste del aljibe ubicado hacia el centro del patio (ver página anterior), liberamos los restos de otro aljibe construido en mampostería de argamasa color marrón rojizo amarillento, con ladrillos y fragmentos de piedras.

- Pared Este: 24 cms.
- Pared Sur: 16 cms.
- Pared Oeste: +30 cms⁴.

Esta subestructura aparece a una profundidad de 40 cms. desde la superficie del terreno en el patio, y está construida con una orientación de este a oeste, localizándose

a 76 cms. del paramento oeste de la vivienda contigua correspondiente al #265 de la calle Padre Billini., con una longitud de 2.42 mts. en la parte interna, y un ancho que debió girar en torno a los dos (2 mts.).

A diferencia del primer aljibe descrito, este reservorio no presenta pañete o revestimiento alguno, lo que podría indicar otro uso ajeno al de almacenamiento de líquido, ya que los ladrillos y el mortero se encontraban expuestos al momento de su registro, detalle este, que generaría una gran filtración del agua retenida, causando con ello, la pérdida del líquido acumulado.

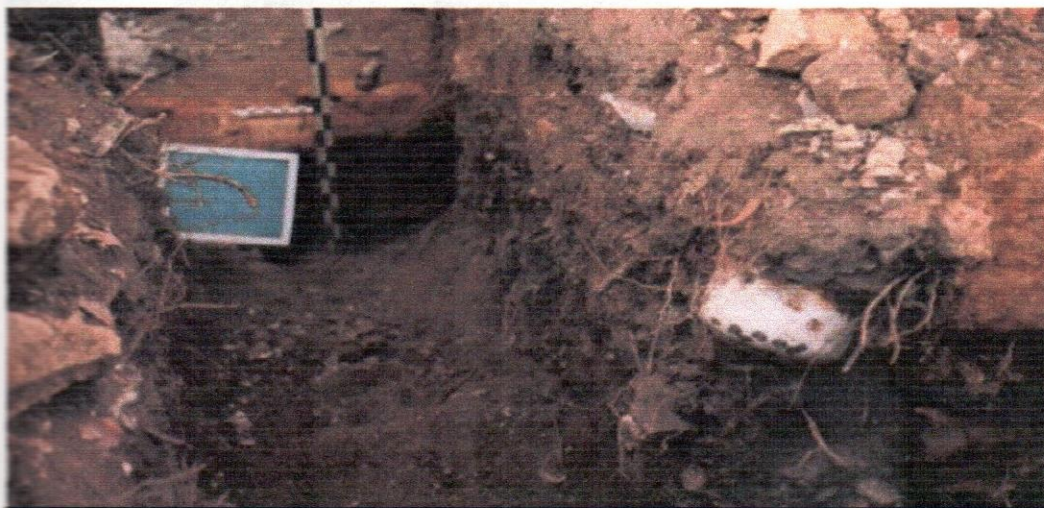
características que ubican esta estructura a mediados del siglo XVIII.

Detalle de la pared Este del aljibe #2 en el fondo de la foto. En la parte derecha de la misma, se destaca una bacinilla de metal, esmaltada, como testigo de un relleno conteniendo material arqueológico contemporáneo.

Resulta interesante el hecho de que ambos aljibes presentaban un relleno conteniendo material correspondiente a los albores del siglo XX, indicando con ello un uso continuo hasta esta época, o el desuso en la misma.

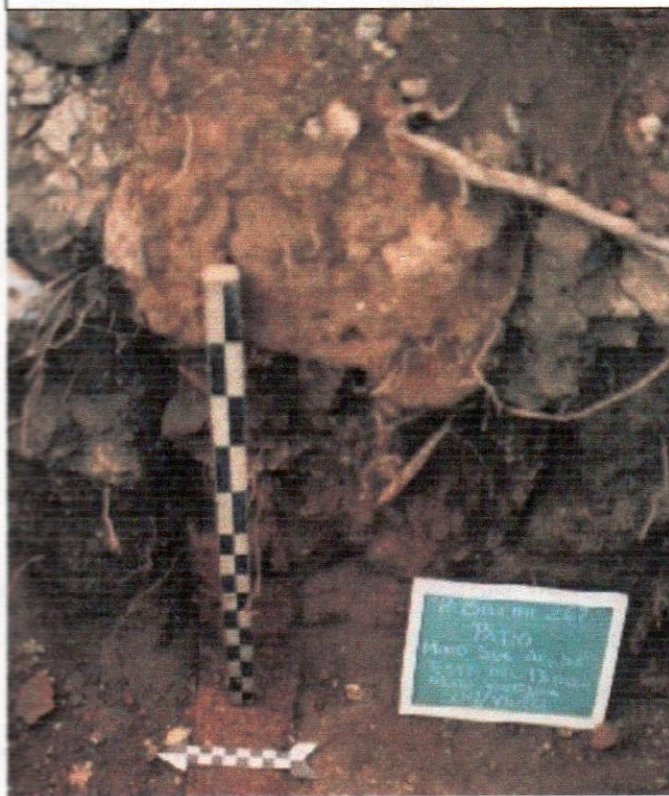
Muro # 1⁵

En la parte superior de la foto se aprecia con claridad el emplazamiento del muro de tapia, sobre el muro Sur del aljibe #2

Es un muro de tapia color marrón rojizo amarillento de 48 cms. de ancho, con una extensión de 3.32 mts., aunque debió ser mucho mayor, pero debido al proceso de excavaciones para la elaboración de la zapata, el mismo fue demolido en algunos sectores.

Se puede apreciar que los restos de este muro sobresalen 17 cms. sobre el nivel del terreno en el patio, indicativo este, de su uso hasta muy avanzado el siglo XX, y quizás el mismo haya sido demolido durante el último proceso de

Fue construido sobre los restos de la pared sur del aljibe #2, con un ancho de 48 cms., y cimientos de grandes bloques de piedra, sobre una base de tapia y piedras. Posiblemente, el mismo, se extendiera hacia el Oeste, uniéndose a la pared Este del aljibe #1, donde liberamos los restos de un muro similar a una profundidad de 1.00 mt. Con relación a la superficie

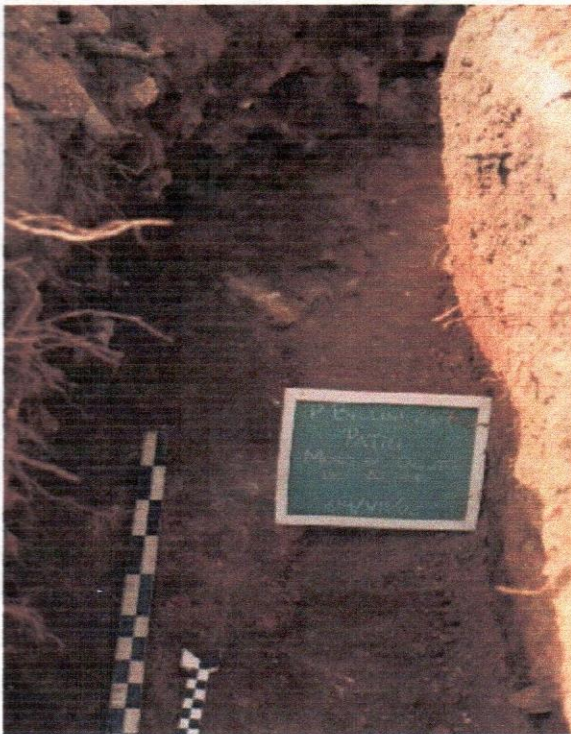
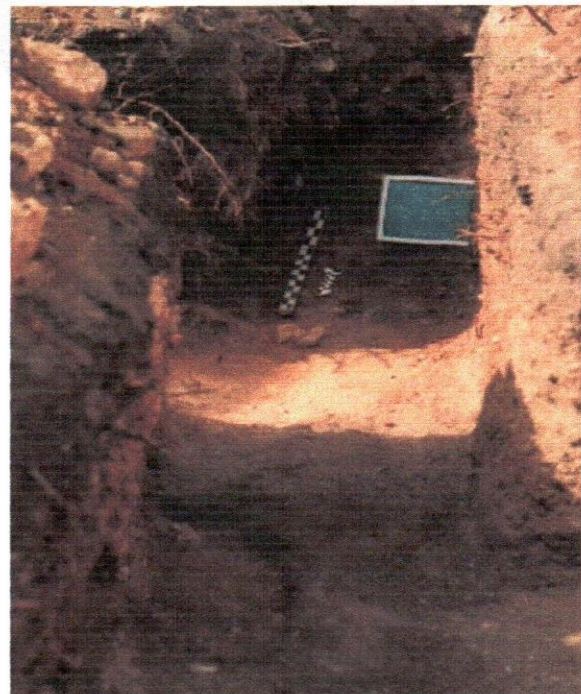
Muro # 2.

En ambas gráficas se puede apreciar los escasos recursos que quedaban de estas estructuras.

A partir de ese punto se extiende hacia el Oeste en ángulo recto, con una extensión aproximada de 2.00 mts. hasta que perdimos el seguimiento de sus restos.

Se encuentra adosado a la pared Oeste del aljibe #1, y sus restos se encuentran a una profundidad de 45 cms. con relación al nivel del terreno. Es un sólido muro de tapia color marrón amarillento claro con un espesor de 70 cms. Está orientado con una ligera inclinación hacia el sudoeste, con una extensión aproximada de 2.30 mts. desde la pared Norte del aljibe.

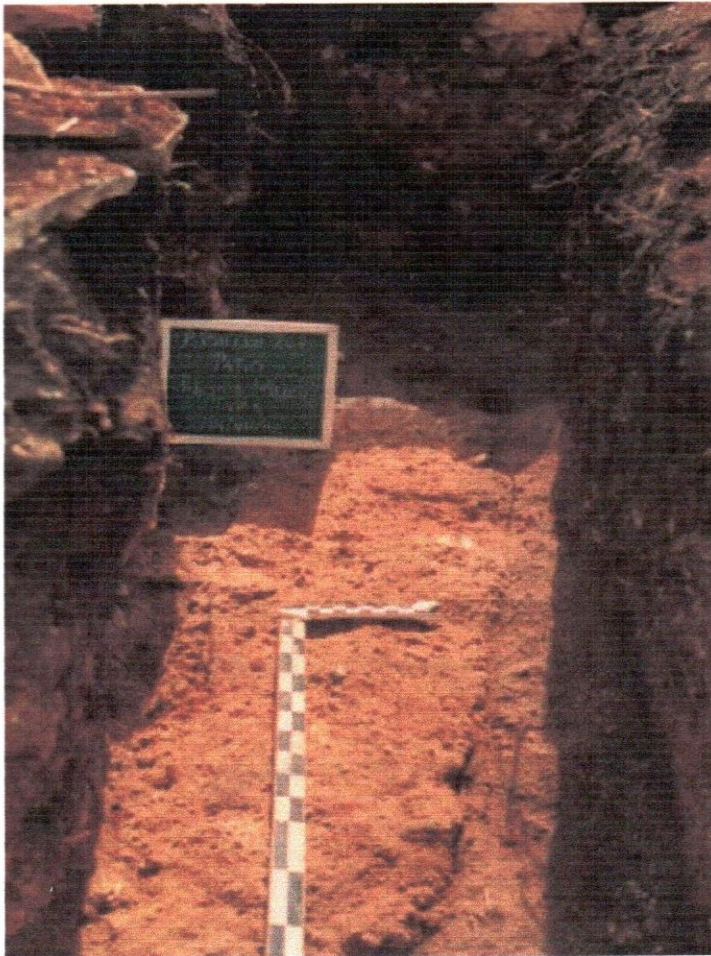
Muro # 3.

Aproximadamente a 1.00 mt. al Norte, y 60 cms. al Oeste de la unión del muro #2 y el aljibe #1, localizamos el emplazamiento de un muro de tapia con las mismas características que el muro # 2, aunque con menor grosor en sus paredes, ya que éste presentaba un ancho de 43 mts.

Se ubica a 94 cms. de la pared oeste del patio, con una longitud de 2.54 mts., en cuyo trayecto, presenta una ligera inclinación del noroeste al sudeste, pareciendo enlazarse con otro muro de las mismas características y tipología material de 64 cms. de ancho,

relacionado tal vez, con los restos del muro # 2, a pesar que se encuentra a una distancia de 44 cms.

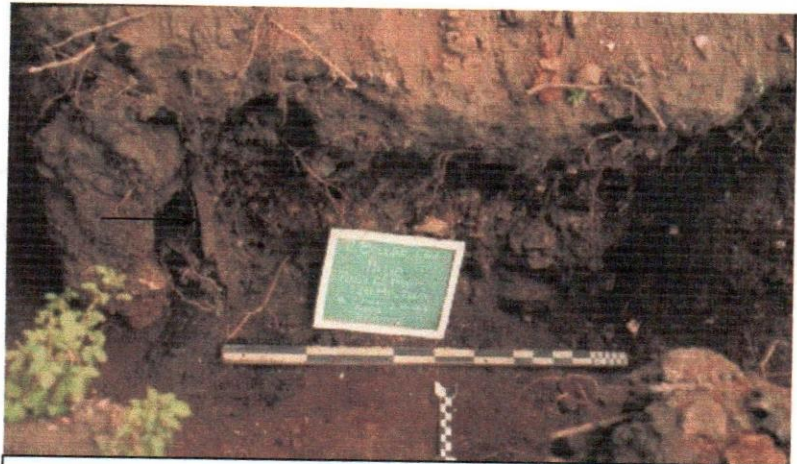
Letrina.

Inmediatamente al norte del aljibe #2, a 1.00 mt. de la pared Este del patio, localizamos los restos de una letrina, de 1.20 mts. de diámetro, conteniendo material arqueológico procedente del siglo XX. Esta subestructura no fue excavada arqueológicamente,

Detalle del emplazamiento de la letrina. La flecha en la parte media izquierda indica restos metálicos procedentes del siglo XX, y que forman parte del relleno

y solo procedimos a ubicarla e identificarla, debido a que el material arqueológico contenido en ella, es totalmente contemporáneo.
