FORME DE LOS TRABAJOS ARQUEOLOGICOS
REALIZADOS EN EL INMUEBLE
CORRESPONDIENTE AL NUMERO 157 DE LA
CALLE HOSTOS
CIUDAD COLONIAL

Santiago Duval
Lic. En Arqueología, MSc

Julio 2003

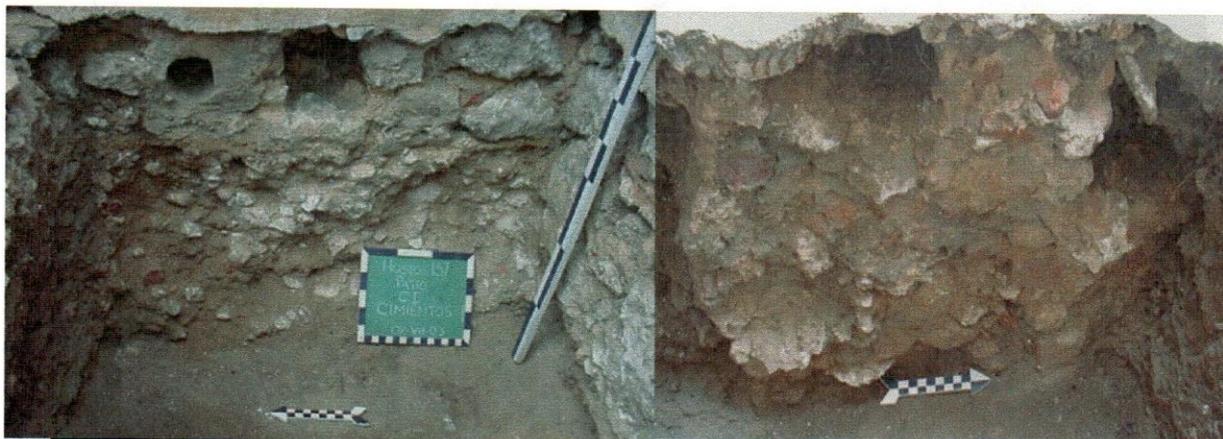
En el muro Este se encuentran las huellas (como mechinales) que indican la existencia durante algún tiempo de dos postes de madera colocados en forma horizontal. La primera de estas huellas, de Norte a Sur, es de forma esferoidal, con 11 cms. de diámetro, colocada a 29 cms. del perfil Norte, a una profundidad de 9

Estas huellas se repiten en el perfil Oeste, a una distancia de 1.10 mts. donde aparecen en los restos de un muro de muy mala elaboración, compuesto por fragmentos de ladrillos, piedras pequeñas, y restos de argamasa, con una periodización que ubica su construcción hacia finales del siglo XIX. La colocación de las huellas sobre este último muro, parecen mostrar que los postes se entrecruzaban en forma de "X", ya que la huella de mayor tamaño aparece en el extremo Norte del perfil, mientras que la de forma esferoidal está localizada a 49 cms. Del perfil Norte.

Muro Este: En este muro se aprecian con mayor claridad las huellas de postes. Comparándola con la foto siguiente se puede notar la forma en que se cruzan las huellas y la forma de las mismas

Perfil Oeste: restos de muro en el cual se aprecian las huellas de poste. En la parte superior del centro se aprecia la huella circular alejada del perfil Norte

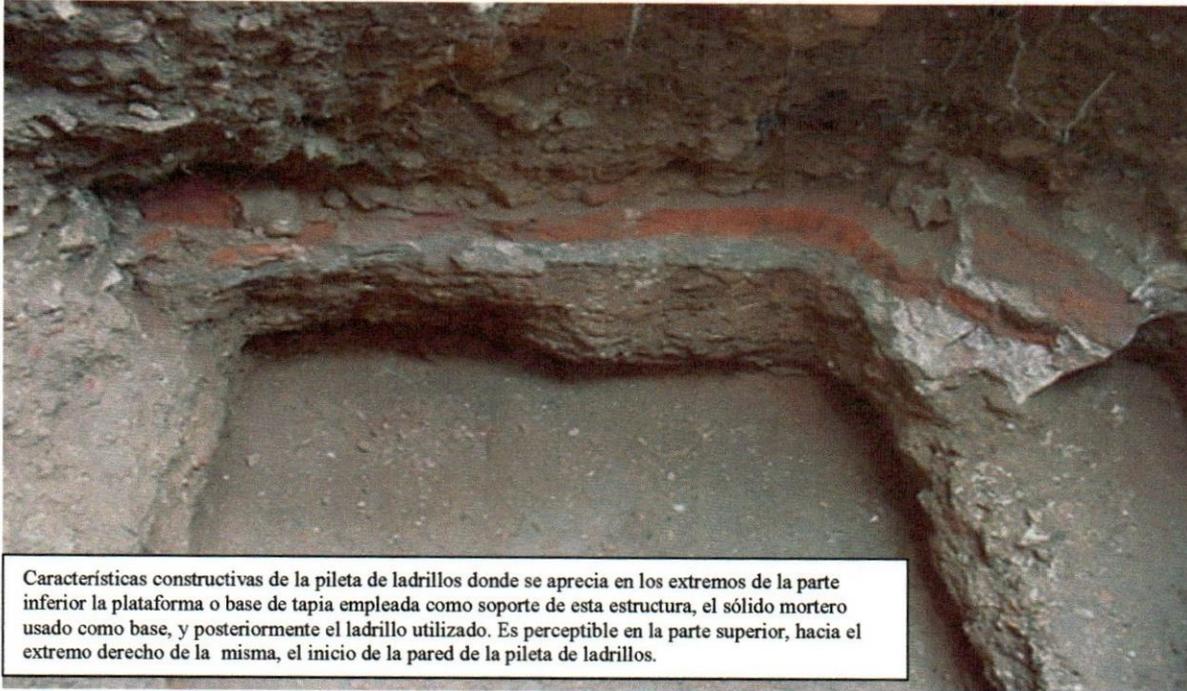
En el perfil Sur de la unidad CII, a una profundidad de 75 cms. realizamos la liberación de los restos de lo que posiblemente fueran los restos de una pileta construida con ladrillos y argamasa, sobre una base de tapia color marrón amarillento, la cual se encuentra a una profundidad de 95 cms.

Características constructivas de la pileta de ladrillos donde se aprecia en los extremos de la parte inferior la plataforma o base de tapia empleada como soporte de esta estructura, el sólido mortero usado como base, y posteriormente el ladrillo utilizado. Es perceptible en la parte superior, hacia el extremo derecho de la misma, el inicio de la pared de la pileta de ladrillos.

1. Se construyó un sólido basamento de tapia color marrón amarillento, en forma de muro perimetral para el sostenimiento de las paredes, con un ancho de 22 cms., y un espesor de 29 cms., el cual, luego de concluido, se procedió a rellenar el interior con tierra ligeramente apisonada.
2. Se coloca una torta o mortero de argamasa muy resistente, de color rosado, con un espesor de 6 cms.
3. Se construye la pileta con la colocación de los ladrillos (30 x 15 x 5 cms) con un mortero de argamasa de color marrón amarillento, con una separación entre los ladrillos inferior al centímetro.

Al mismo tiempo, estos vestigios permitieron determinar que el ancho de la misma era de 68 cms., con paredes de 17 cms. de espesor, con un recubrimiento o pañete de 1 cm. de espesor.

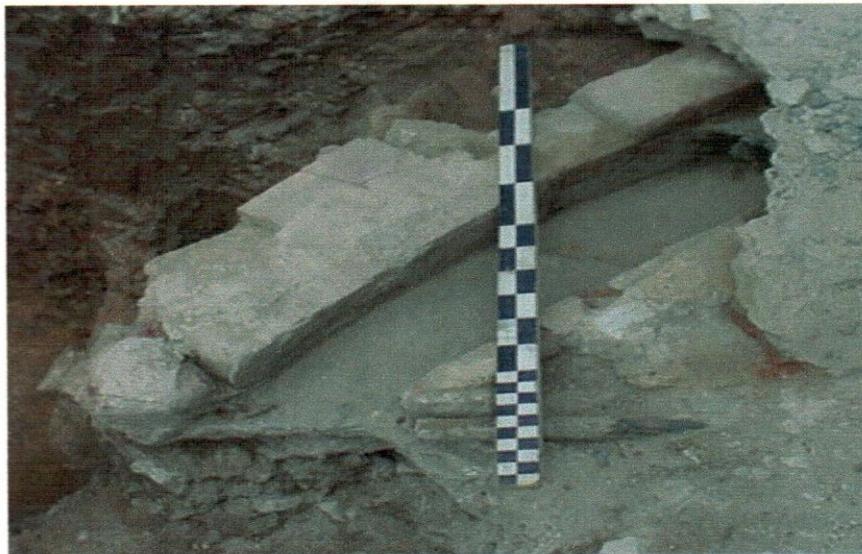
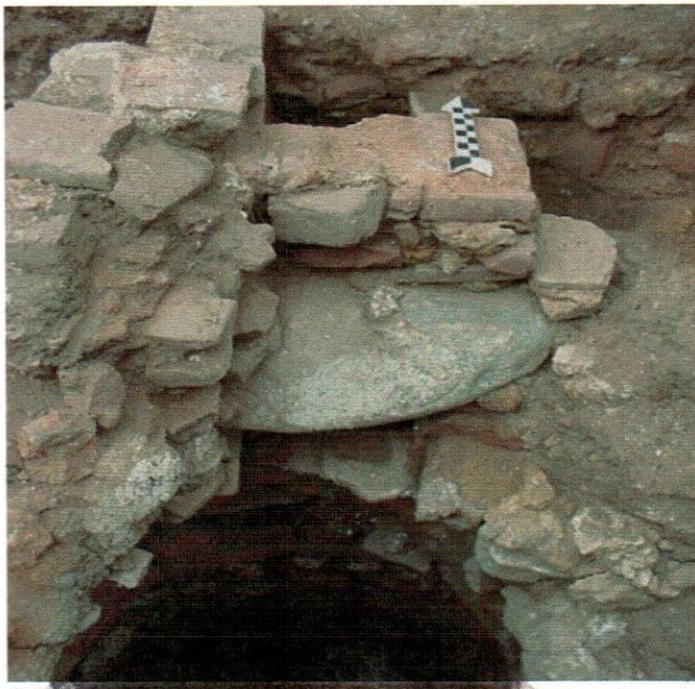
de una canaleta de ladrillos y argamasa con un ancho en el canal de 17 cms., la cual presenta un revestimiento de cemento en su interior, como evidencia de su uso durante el siglo **XX**.

Apenas se localiza una pequeña porción de cerca de 2.00 mts. la cual se orienta hacia el Suroeste, depositando las aguas provenientes de la lluvia hacia la actual calle Hostos.

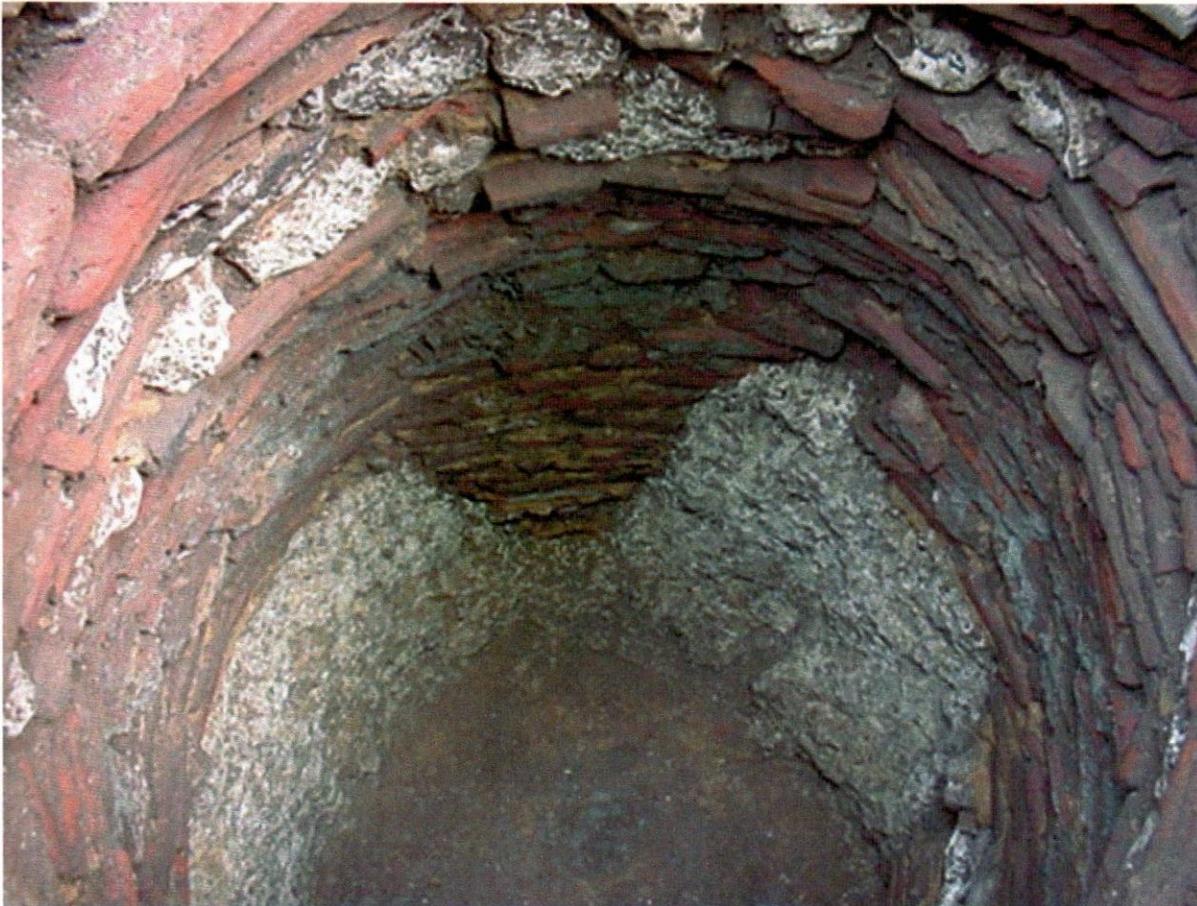
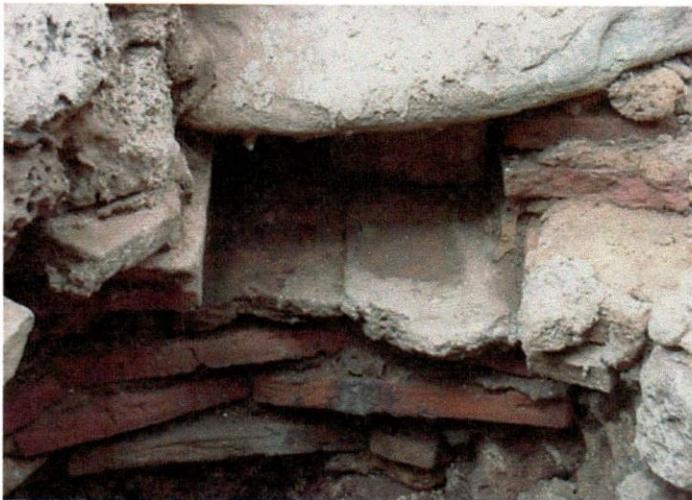
En la parte media de la franja Norte del patio liberamos los restos de un pozo de drenaje o sumidero ubicado a una distancia de 4.96 mts. de la pared Este y 80 cms. de la pared Norte. Fue realizado con argamasa, piedras y ladrillos (encache y cubierta o brocal), localizándose la parte superior de la cubierta a una

profundidad de 41 cms., mientras que el fondo de la excavación se encuentra a 3.52 mts de profundidad lo que le confiere una capacidad de 3.11 mts. la altura entre el fondo y la cubierta. Si multiplicamos estos 3.11 mts. de altura que tiene el sumidero con una media de su anchura equivalente a 1.13 mts. entonces tenemos que la capacidad como elemento para la contención de sedimentos y líquidos es de 3.52

m². Para completar la profundidad requerida fue necesario excavar parte del manto rocoso o "roca madre", la cual aparece a una profundidad de 2.64 mts. La parte interna de esta subestructura es de forma ovalada y campaniforme, tal como lo demuestran las siguientes dimensiones:

- Parte Inferior : 1.46 (E-W) x 1.57 mts. (N-S)
- A 1.00 mt. sobre el fondo : 1.29 (E-W) x 1.40 mts. (N-S)
- A 2.00 mts. sobre el fondo : 0.73 (E-W) x 0.69 mts. (N-S)

La entrada de agua se hacia a través de un vertedero o canal de 22 cms. de ancho, construido con ladrillos y argamasa el cual estaba orientado en dirección al Norte, con una salida al interior del pozo ubicada a una profundidad de 1.13 mts.
