Dirección Nacional de Patrimonio Monumental

Informe de Investigación Arqueológica

Calle Luperón # 153 Manzana 330 Distrito Catastral 1

Agosto 2009

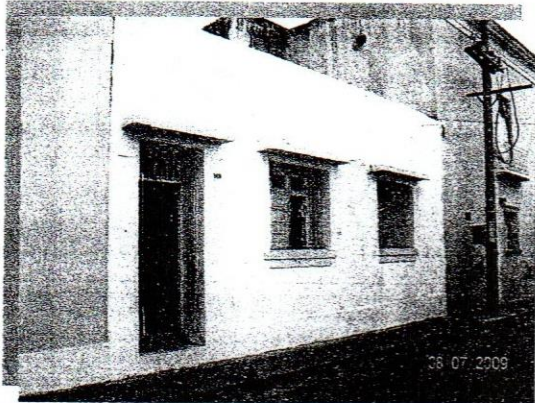
Foto #1

Edificación de un nivel, compuesta por dos crujía y un área de patio posterior. La fachada orientada hacia la calle Luperón presenta dos huecos de ventana y uno de puerta. Lo mismo tienen una cornisa superior en cemento y es el caso de las ventanas con otra cornisa inferior. Ambas crujías están libres y la

cubierta es de hormigón armado.

El patio presenta varios anexos de bloques de cemento y también de hormigón.

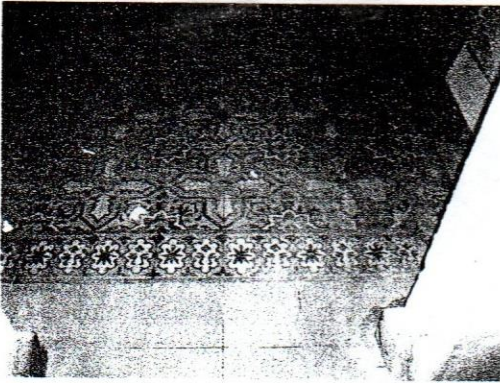
Foto #2

El Pavimento actual es de losa de cemento tipo alfombra (ver foto 2,3)

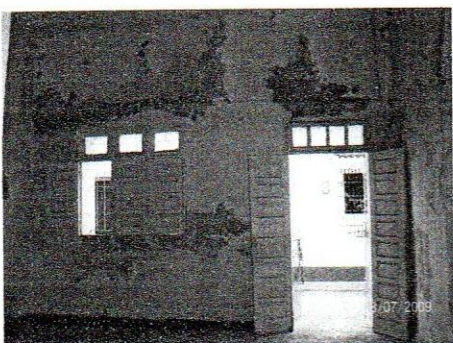
Foto #4

Compuesto de piedras, ladrillos enteros y fragmentos de varios tamaños y grosor mezclados a mortero de arena, tierra y cal. En él constatamos dos puertas fabricadas en ladrillos con arcos de medio punto de dimensiones, de 1.74 mts. de ancho, 2.68 mts. de altura y 0.65 mts. de grosor.

La puerta actual está pañetada de cemento con escalones doble, puerta de madera y protección en hierro a dos hojas.

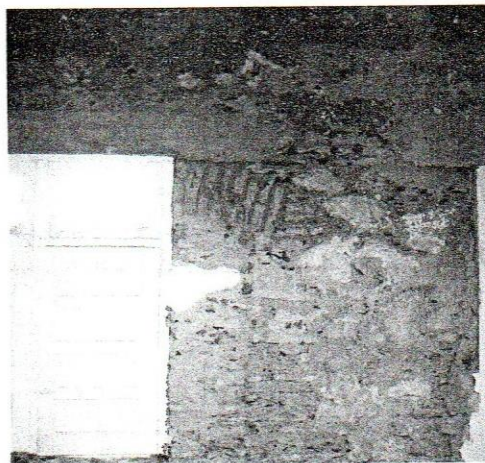
Foto #6

Las características del material, es muy diverso y frágil, su componente de ladrillos fragmentados de varios grosores diseminados mezclado con piedras pequeñas aglutinadas a un mortero con poca cal, nos muestra una reconstrucción sin la mezcla adecuada por lo que recomendamos que antes de cualquier intervención debe ser consolidado.

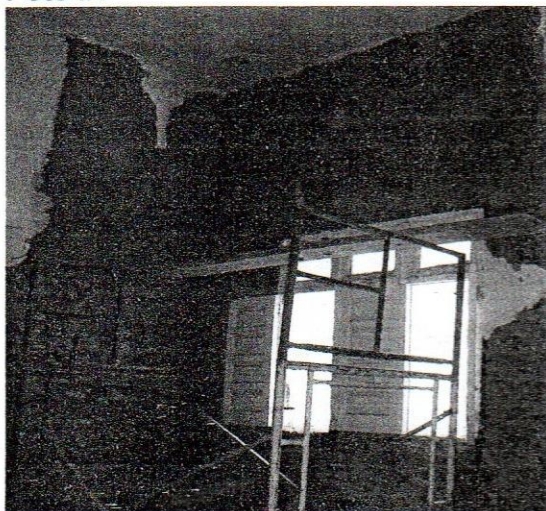
Foto #7

Tiene un grosor de 55 cms, elaborado con piedras y ladrillos fragmentados de varios tamaños, mutilado en el lado oeste en una de sus intervenciones mientras del lado este tiene una puerta original con arco en ladrillos, incrustados a un muro divisor de la primera crujía mal fabricado.

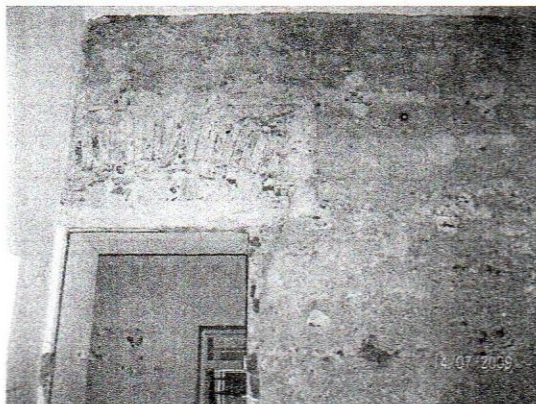
Foto #8

Al igual que el muro de la fachada se investigó la presencia de dos puertas de ladrillos con arcos de medio punto, las cuales fueron tapiadas en el arreglo general cuando se construyen otros espacios con bloques de cemento.

La división interior en la segunda crujía se efectuó en el mismo momento que la primera con materiales semejantes.

La calidad de este muro es muy buena.

Encontramos otro aspecto en la parte superior pues para Completar el muro en toda el área se utilizo hileras de bloques revestidos de mortero de cemento.

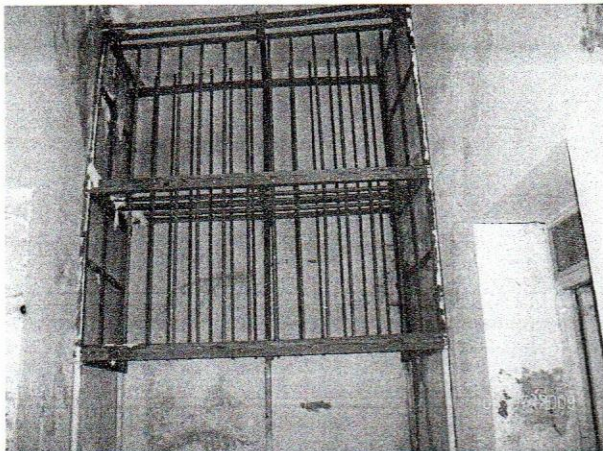
Foto #11

Divide el inmueble 153 y 155 en el no se realizo ninguna cala tampoco presenta fisura en craquelamientos.

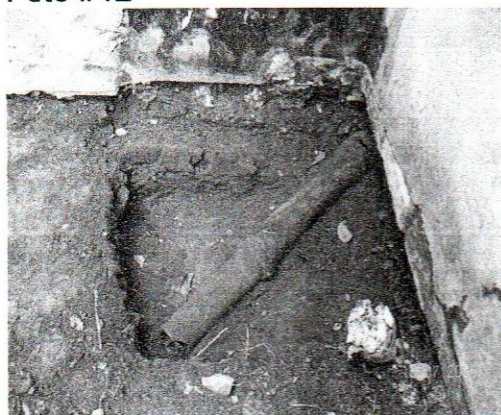
Foto #12

Excavado en la esquina suroeste del patio de 1.20 mts de ancho x 1.00 profundidad, en el encontramos un relleno color marrón suelto conteniendo materiales arqueológicos de diferentes siglos, la zapata del muro tiene una profundidad de 0.82 mts, esta en buenas condiciones de color marrón claro.

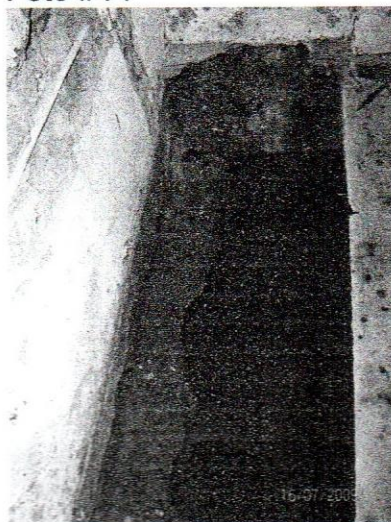
Foto #14

Investigado en el rincón noreste del patio tiene 1.50x0.60 mts de ancho por 1.15 de profundidad, encontrando brocal en piedras en forma circular relleno de tierra marrón oscuro suave y suelta, con la introducción de un fragmento de varilla de 2.50 mts. de largo no llegó a su terminación.
