MUESTREO DE INVENTARIO DEL SECTOR "GAZCUE"

OFICINA PLAN DIRECTOR URBANO - AYUNTAMIENTO DEL DISTRITO NACIONAL
 REVISIÓN Y ACTUALIZACIÓN INVENTARIO DE BIENES CULTURALES
 ZONA 4 - GAZCUE

PRESIDENCIA DE LA REPUBLICA DOMINICANA
 OFICINA DE PATRIMONIO CULTURAL
 CENTRO DE INVENTARIO DE BIENES CULTURALES
 — FICHA DE SITIO —

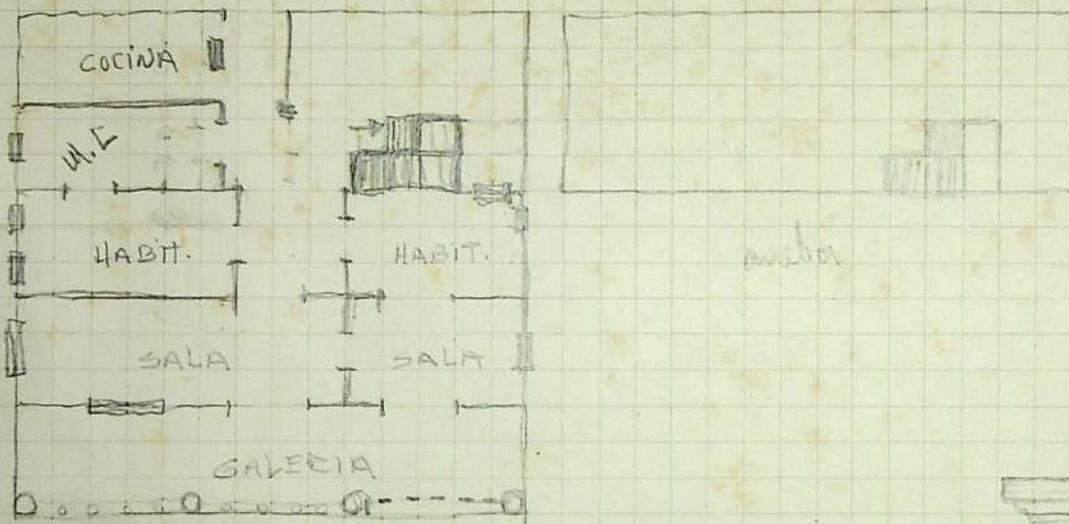
No. 360

12- EVALUACION SOMERA Creo que es una casa de las pocas que se conservan en Gascue, por su forma frontal y por la verja, que casi no hay en este estilo.

13.-ELEMENTOS EXTERIORES	MATERIALES	14.-BIENES MUEBLES	
VENTANAS	vidrio		
PUERTAS	madera		
MOLDURAS			
CORNISAS			
BALCONES			
GALERIAS	concreto		
COLUMNAS			
ANTEPECHOS			
ARCOS			
BALAUSTRADAS		15.-ESTADO ACTUAL	
VERJAS	hierro	BUENO	
FUENTES		MALO	
		REGULAR	x
		RUINA	
ELEMENTOS INTERNOS		16.-CAUSAS DE DETERIORO	
PATIOS		Negligencia	
JARDINES			
FUENTES			
PLAFOND			
BALAUSTRADA			
ELEMENTOS ESTRUCTURALES		17.-OBSERVACIONES	
ESCALERAS	concreto	Los patios y jardines están muy deteriorados y en su mayor parte están en tierra.	
COLUMNAS	"		
MUROS	"		
VIGAS	"		
ENTREPISOS	"		
TECHOS	"		
ARCOS	"

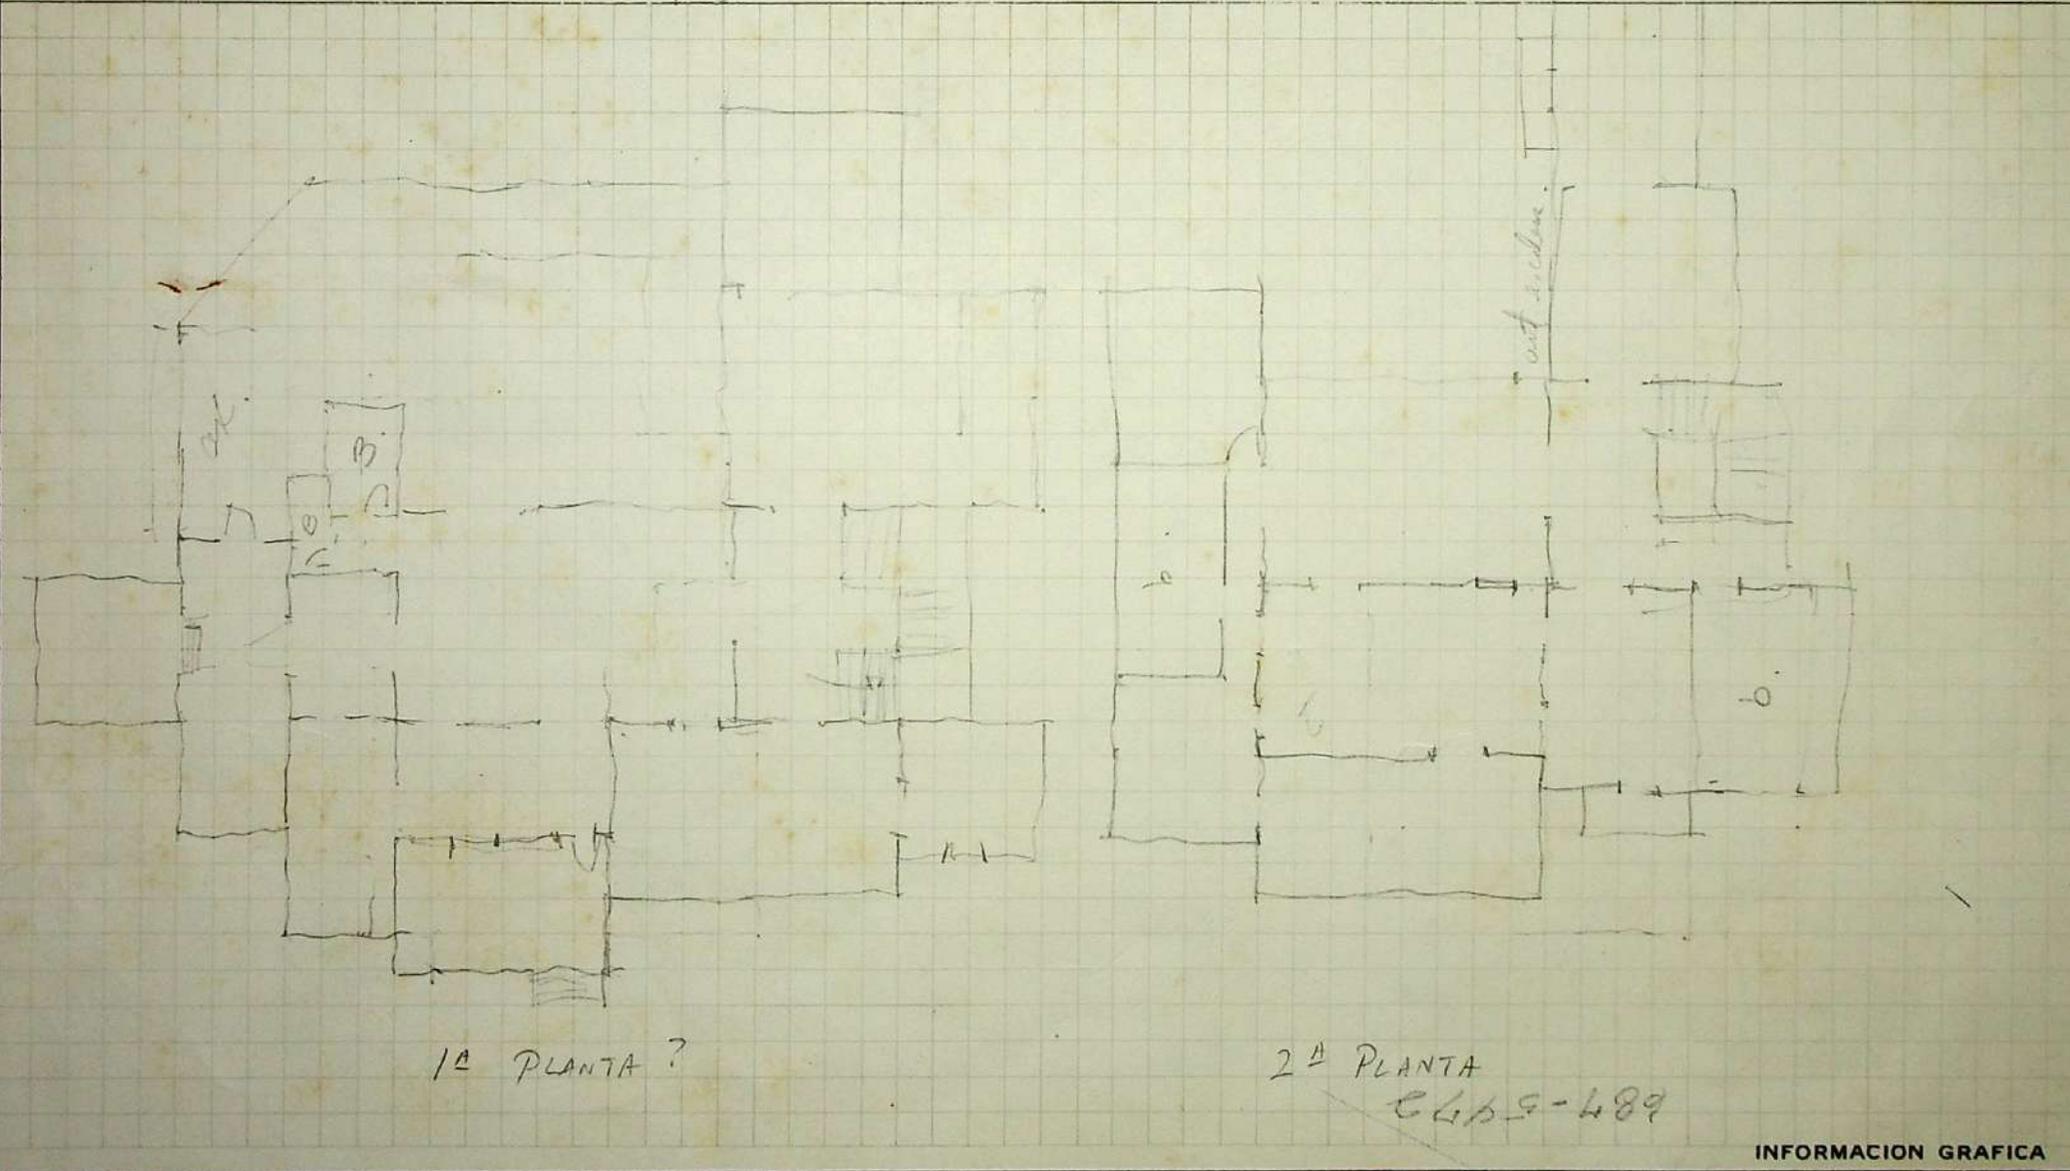
CIUDAD: CUADRA: 139 CALLE: VIENTOS 121. Av. Independencia No. 12 PLANOS:

12- EVALUACION SOMERA Es una casa muy interesante con buenos elementos ornamentales. Se necesita llamar la atención a su importancia como los mejores ejemplos de Neo-Hispanidad.

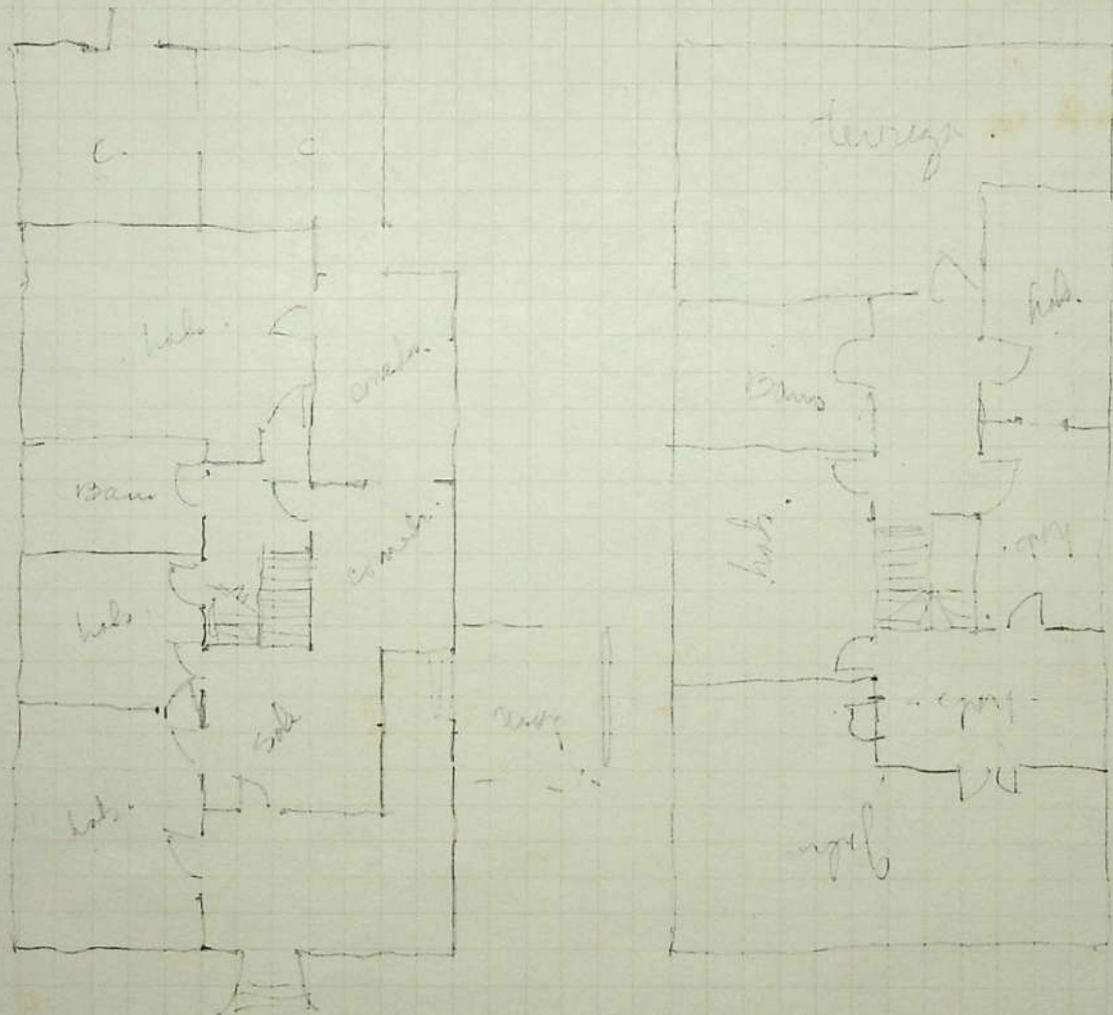
No. 208
210 PLANOS:

10- BREVE DESCRIPCION Casas mellizas colocadas a la inversa. La de la izquierda en mejor estado de conservación. Techo plano, rectangular, un nivel, galeria perimetral, arco de medio punto rebajado en la galeria. En la marquesina techo a dos aguas con tejas. Sobre la galeria un alero con tejas y debajo una moldura en forma de talón. La escalera de entrada en forma imperial en granito rojo los escalones y los balaustres. Pequeñas columnas de fustes soportan el arco hasta la altura del balcón. Alero con tejas sobre la ventana del frente y sobre esta en el antepecho un detalle decorativo ornamental.

12- EVALUACION SOMERA Es interesante por ser casas mellizas en donde una tiene un segundo nivel, puede comparar el efecto que producen las dos.

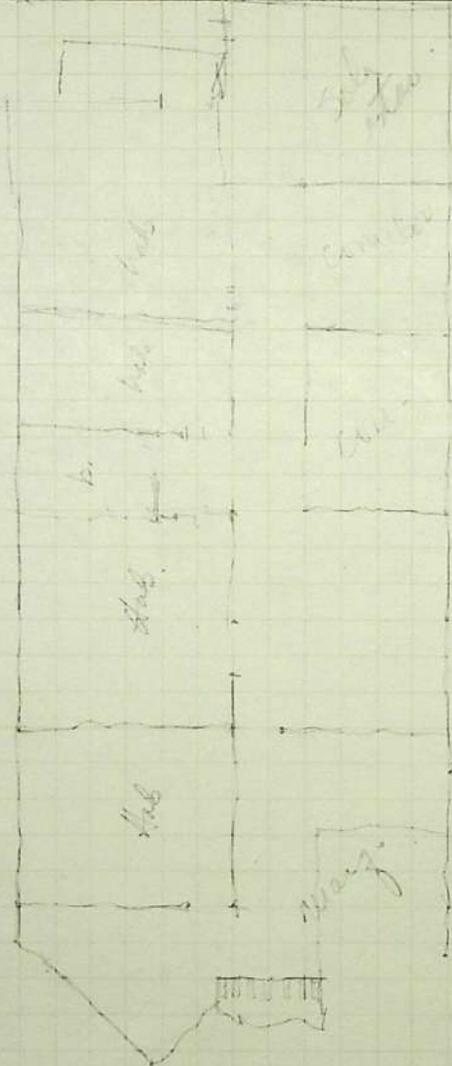
No. 207 PLANOS:

12.- EVALUACION SOMERA Probablemente una muy buena muestra de arquitectura moderna en Gazcue.

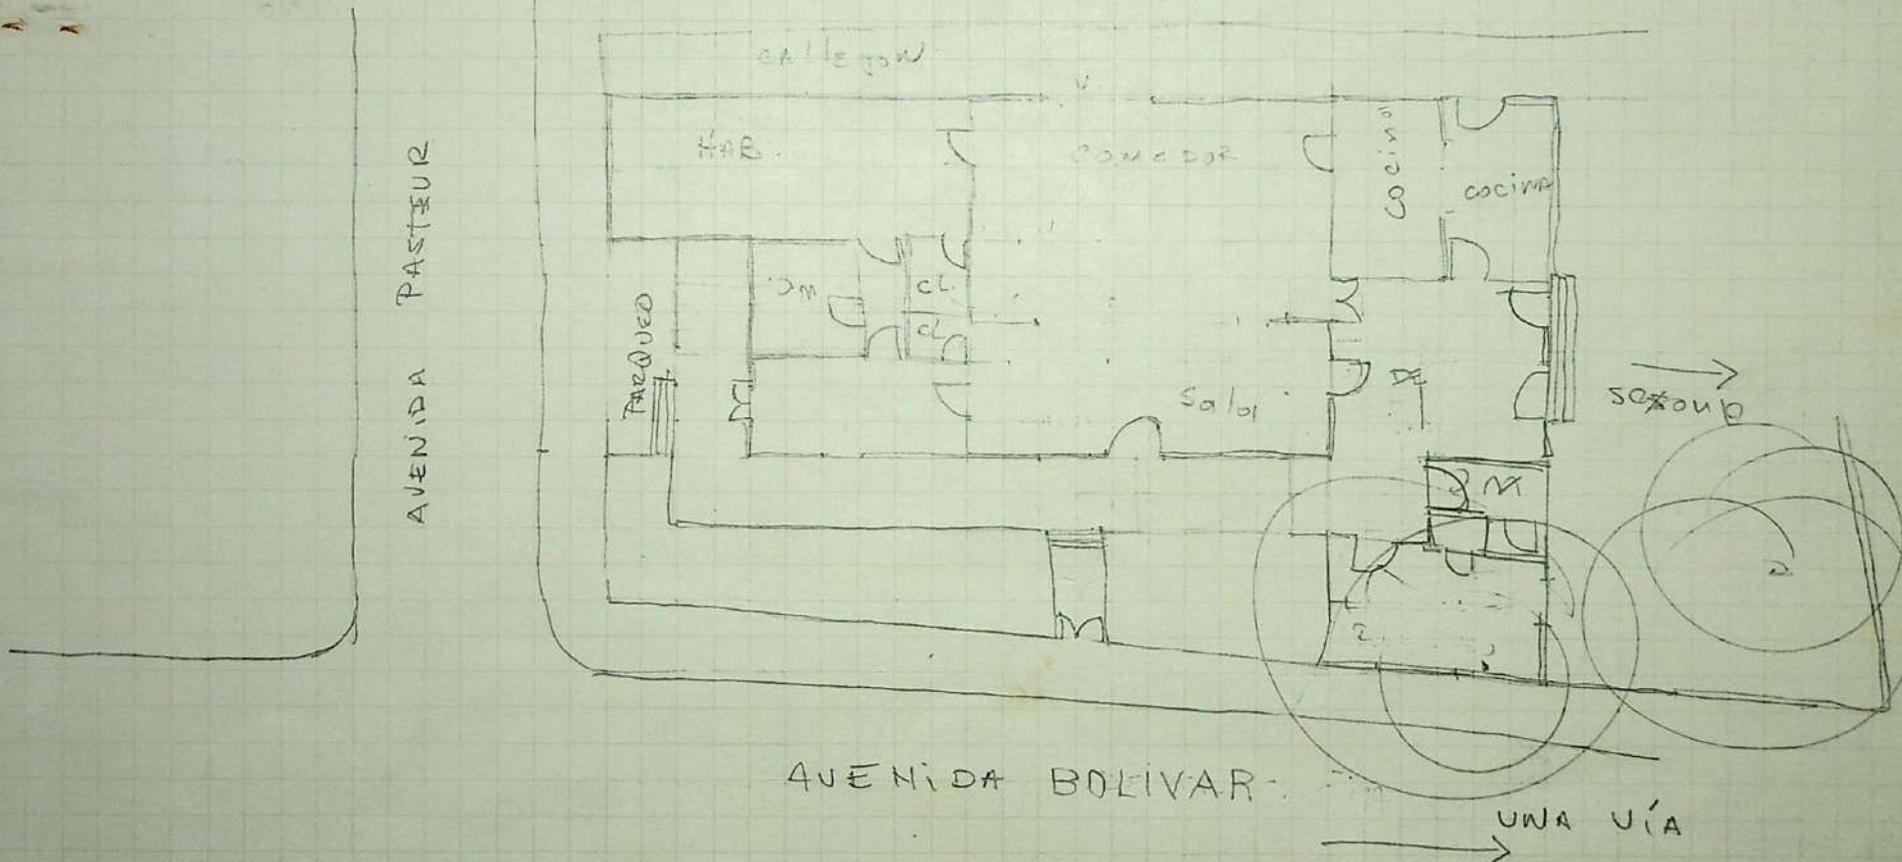
No. 292 PLANOS:

Aunque se ha modificado el aspecto de las puertas y casi todas las ventanas se observa como buen ejemplo de su estilo por el buen estado físico en que está. Actualmente se adaptó l de las alas (Este) se derribó parte de la verja para parqueo de automoviles.

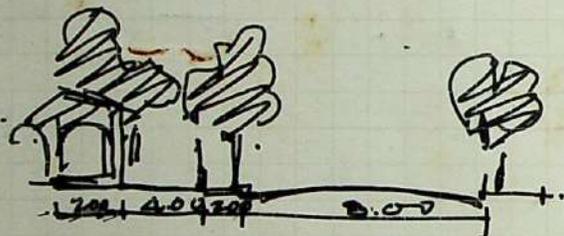
No. 260 PLANOS:

12- EVALUACION SOMERA El inmueble No.258, por tener una concepción arquitectónica diferente, altera ligeramente las líneas típicas del conjunto Neo-Hispánico. La preexistencia ambiental puede ser alterada por nuevas estructuras (solar 256 se piensa construir) mantener contacto.

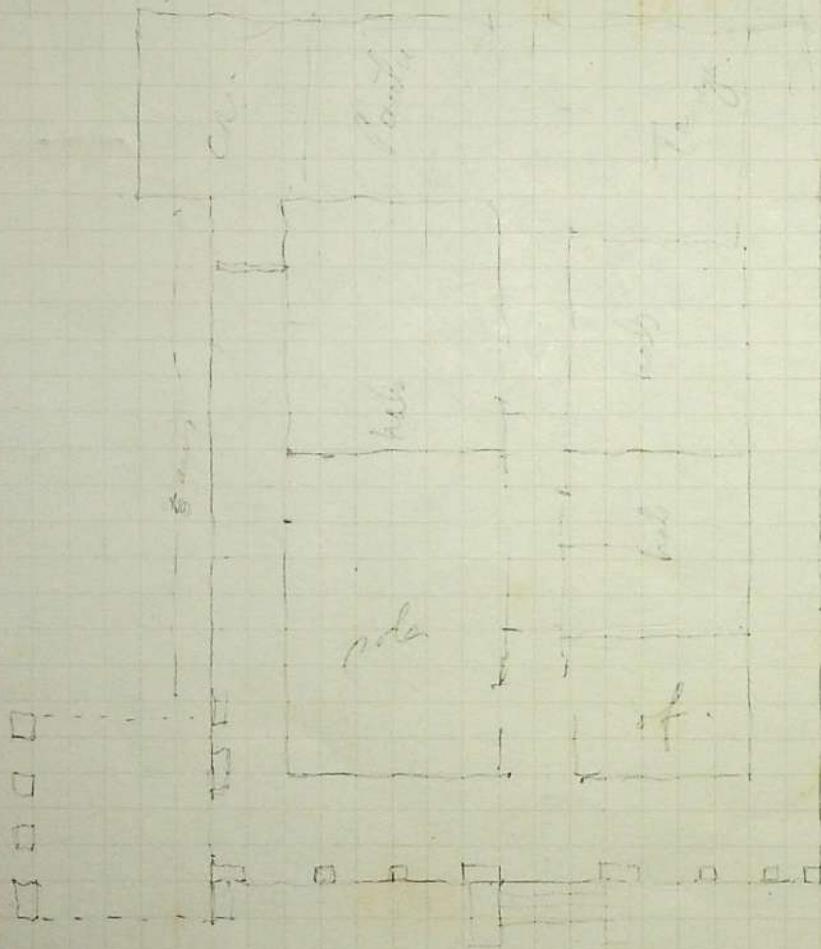
No. 205 PLANOS:

La casa presenta una de las pocas de Gazcue, en donde la galería recorre todo el perímetro de la casa menos en el patio, muy importante son sus vidrios de las ventanas y puertas.

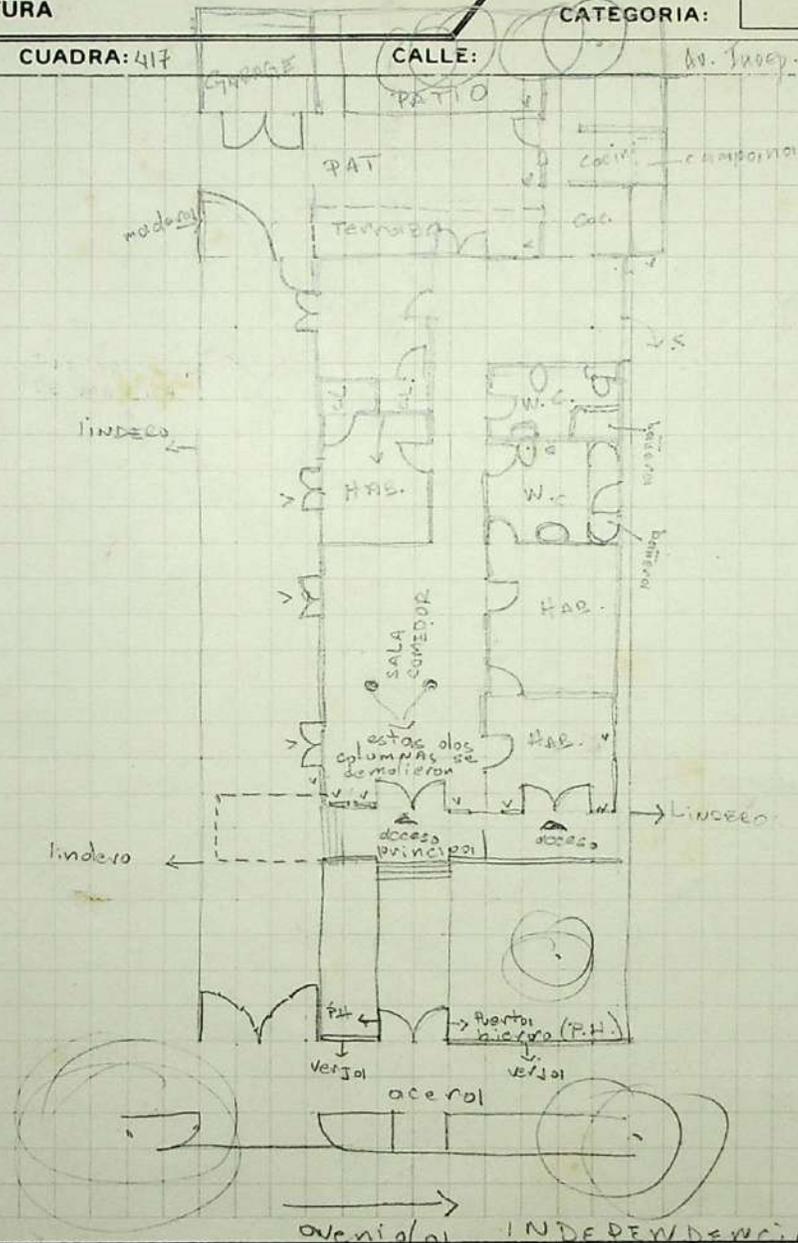
No. 499

buena -
pero debe
indicar el
desarrollo
de la casa
de su
modelo
original
