MUESTREO DE INVENTARIO DEL SECTOR "GAZCUE"

OFICINA PLAN DIRECTOR URBANO - AYUNTAMIENTO DEL DISTRITO NACIONAL
 REVISIÓN Y ACTUALIZACIÓN INVENTARIO DE BIENES CULTURALES
 ZONA 7 DE GAZCUE, Encro 2000

PRESIDENCIA DE LA REPUBLICA DOMINICANA
 OFICINA DE PATRIMONIO CULTURAL
 CENTRO DE INVENTARIO DE BIENES CULTURALES
 - FICHA DE SITIO -

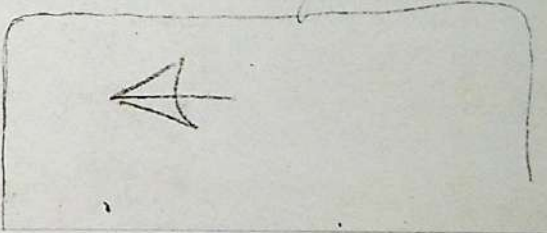
10- BREVE DESCRIPCION Casa de una planta en muy malas condiciones de deterioro. Galería frontal hasta la marquesina, columnas sobresalientes en la fachada, antepecho. En el interior predomina la poca iluminación y hay dos salones principales teniendo un cuerpo semi-circular de vestíbulo. Areas de servicio en la parte de atrás. Poco lindero atrás. Planta rectangular con escalera de acceso (dos escalones) de hormigón y antepecho. Marquesina alargada techada, a nivel más bajo. 4 columnas de fuste alargado... (sigue)

De importancia arquitectónica y ambiental. Predomina en su fachada forntal amplia galería que es sostenida por columnas circulares. Curvada al frente del palacio. Deterioro sobresaliente por descuido.

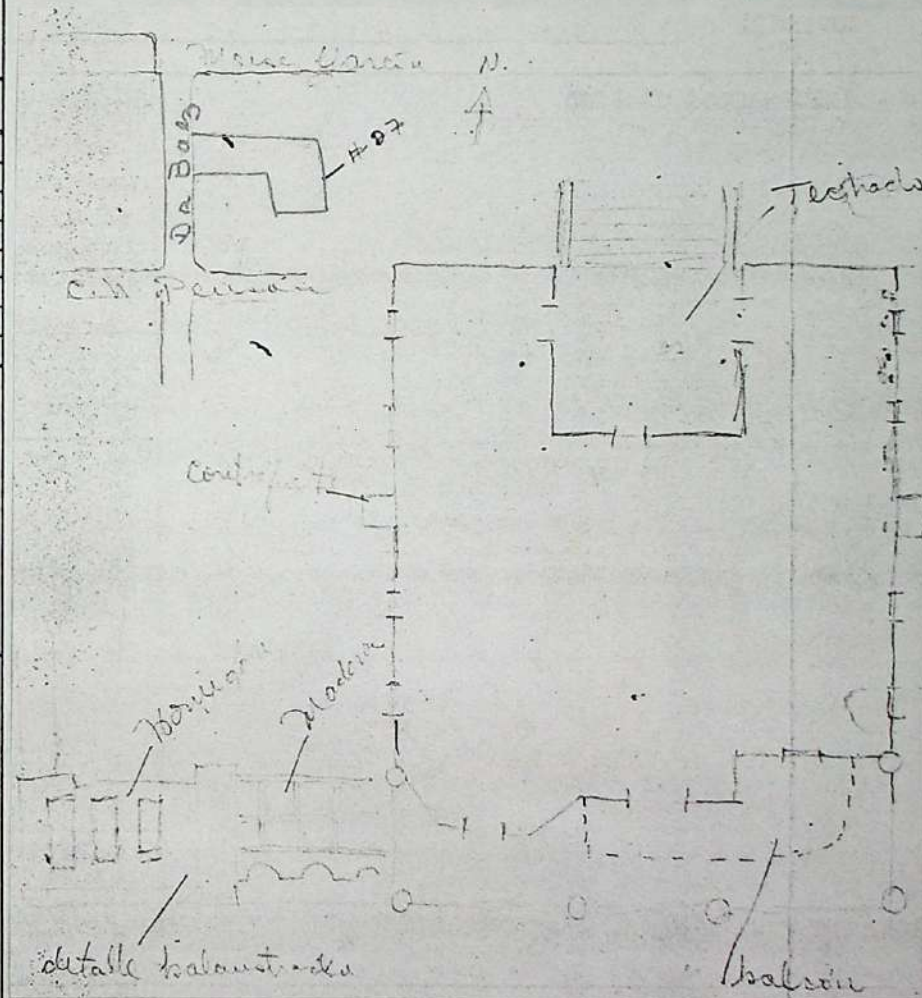
18.- VARIOS
 10) en forma de L, con balaustrada en madera.
 En este nivel le falta parte del techo. Las ventanas son en vidrio y en el primer nivel en aluminio. No tiene verja sino tres columnas. Presenta jardín frontal.

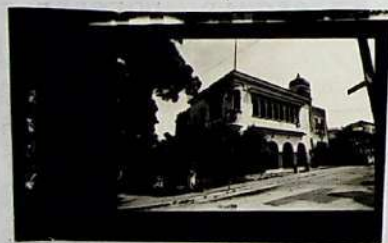
Casa hecha por Trujillo para su Mamá (doña Julia) luego pasó a manos de su nieta a los 15 años. Aquí se alojaron las tropas brasilenas en el '65, se montaron cañones y ésto causó deterioro en el techo y garita de observación.

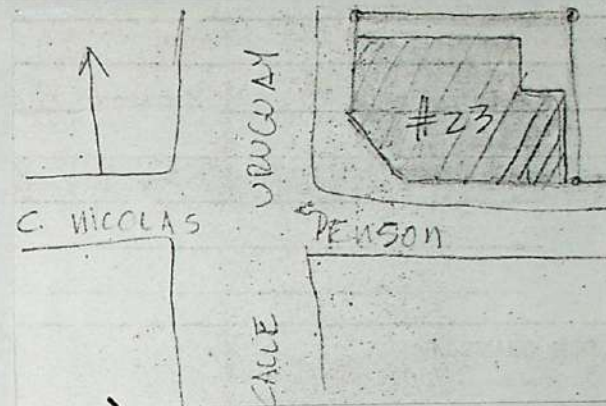
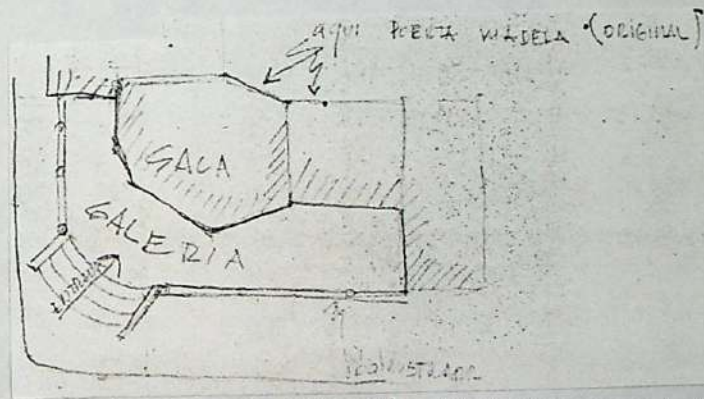
ELABORO <u>Elizabeth Castillo</u>	FECHA	<u>22-6-82</u>	12.- EVALUACION SOMERA Casa en buenas condiciones que ofrece como deterioro un pequeño aljibe (por descuido) y conservación de un techo de zinc. Plafonado en madera, en buenas condiciones.
REVISO			
CATALOGO

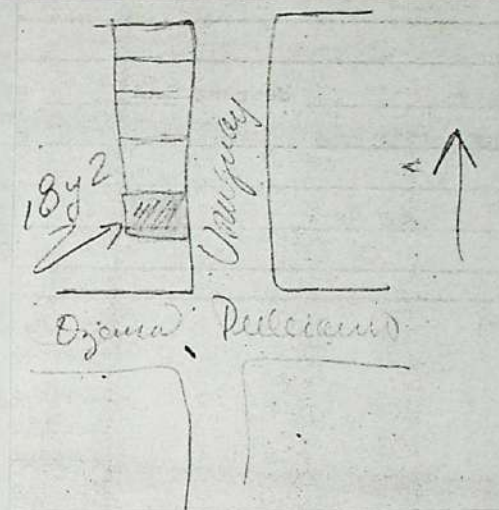
Casa en estado regular deteriorada por an-
tigüedad. Compañera en similitud a su melliza con galería frón-
tal de acceso. Planta alargada.
