INFORME DE LA INVESTIGACION ARQUEOLOGICA  
PARA CARACTERIZACION Y PERIODIZACION DE LA  
FACHADA DEL MURO CORRESPONDIENTE AL  
INMUEBLE No. 59 DE LA CALLE ARZ. PORTES.  
CIUDAD COLONIAL DE SANTO DOMINGO

**Santiago Duval, MA.**

Julio 2019

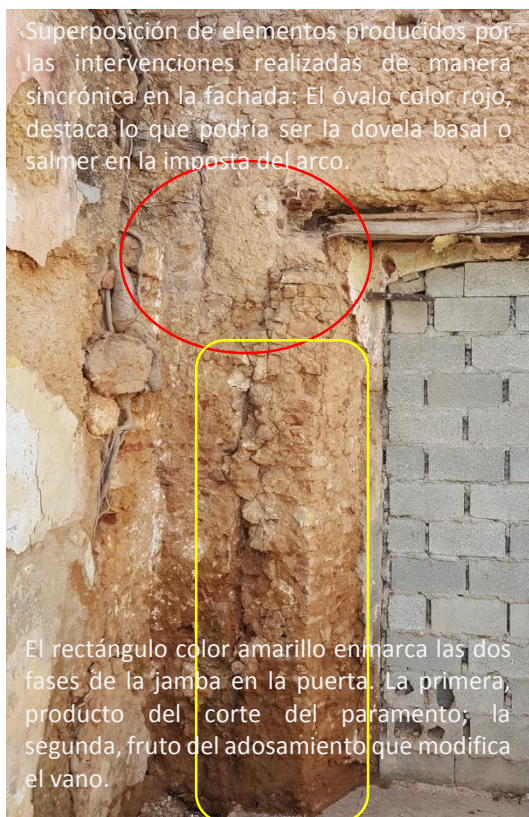
Superposición de elementos producidos por las intervenciones realizadas de manera sincrónica en la fachada: El óvalo color rojo, destaca lo que podría ser la dovela basal o salmer en la imposta del arco.

El rectángulo color amarillo enmarca las dos fases de la jamba en la puerta. La primera, producto del corte del paramento; la segunda, fruto del adosamiento que modifica el vano.

La altura del elemento más antiguo, con fechamiento relativo vinculado al siglo XVIII, es de 3.32 mt desde el pavimento actual, sobre el cual se completa la construcción correspondiente al siglo XIX, cambio de altura que produce el perfil actual del muro

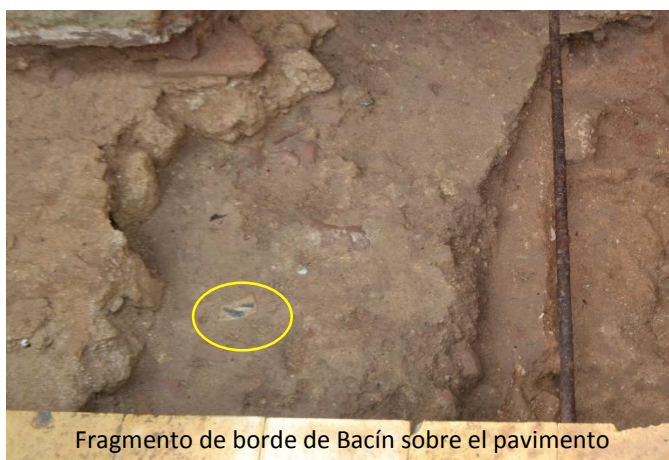
Se encuentra a 40 cm por debajo del piso de mosaicos de cemento y tiene un espesor de 11 cm. La presencia de un fragmento de borde de bacín, genera un fechamiento relativo que ubica su realización hacia finales del siglo XVIII.

Fragmento de borde de Bacín sobre el pavimento

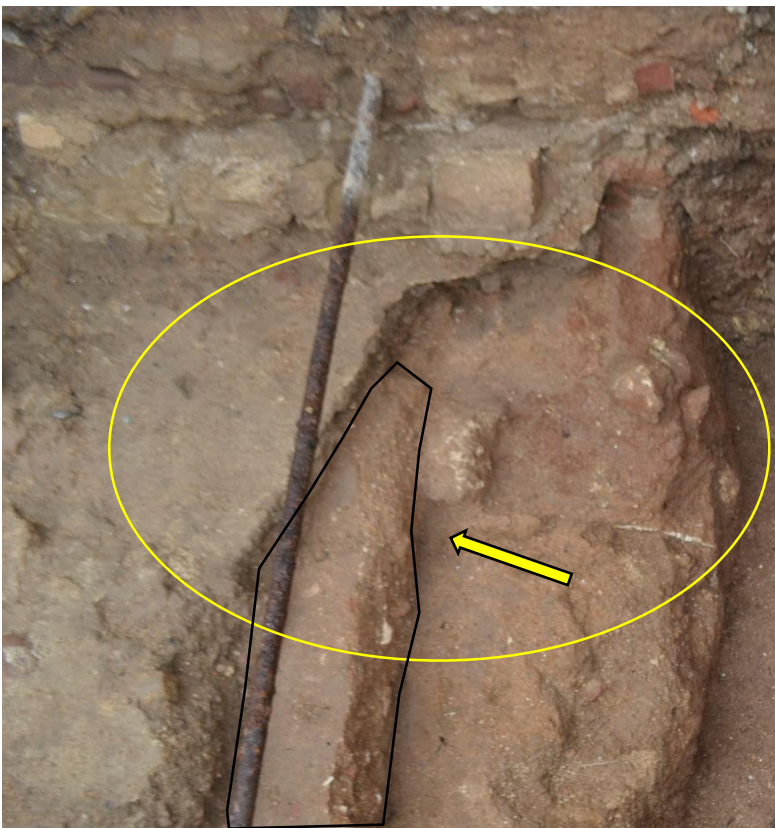
Se encuentra a 53 cm bajo el piso de mosaicos de cemento, con un espesor de 14 cm. Corresponde al segundo pavimento aplicado a este sector del inmueble y en su colocación, se aplica sobre los restos del muro perteneciente al siglo XVI, evidenciando que su elaboración, se produce luego del colapso de la parte inicial del muro de cierre o predial.

Destacado con el óvalo color amarillo e indicado por la flecha del mismo color, podemos ver como el pavimento está aplicado sobre los restos de la fase inicial del muro predial.

Obsérvese también la línea blanca que indica el aplanado de cal aplicado al paramento y que también es cubierto por el pavimento.

Identificamos el pavimento analizado mediante el contorno del elemento, de modo que logremos una mejor comprensión del fenómeno descrito.

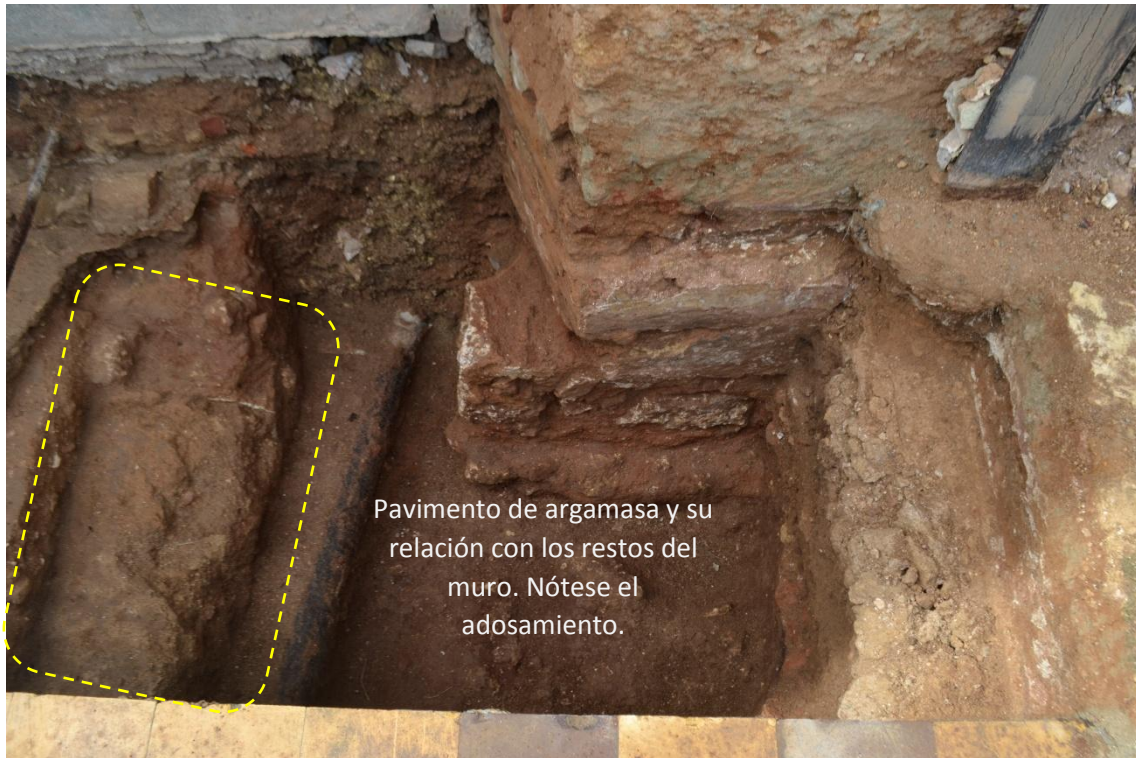
Debajo del anterior y a 64 cm de profundidad respecto al pavimento de mosaicos de cemento, liberamos los restos de un pavimento de argamasa de 22 cm de espesor y de superficie no pulida o rústica.

Equivale al primer pavimento colocado en este sector y, se adosa al aplanado de cal aplicado a la fase inicial del muro durante el siglo XVI.

Pavimento de argamasa y su relación con los restos del muro. Nótese el adosamiento.

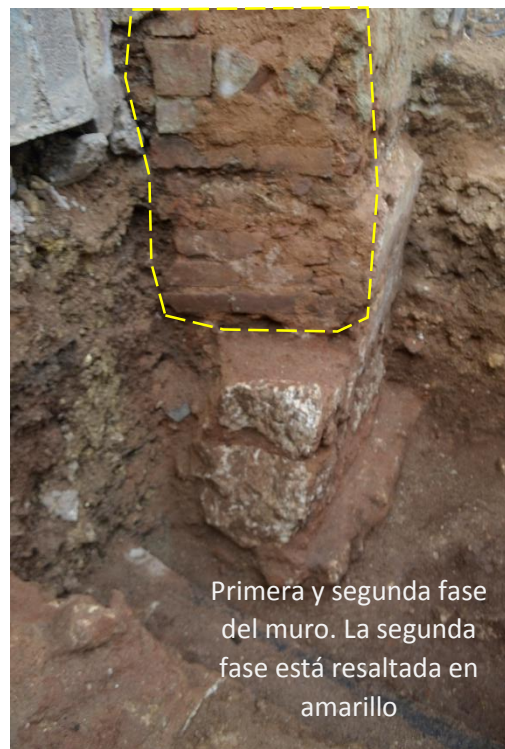
Es un sólido muro construido en mampostería de piedras y argamasa color marrón rojizo, localizado a una profundidad de 57 cm con relación al piso de mosaicos.

Los restos existentes, relacionados con la cimentación de los mismos, tienen una altura de 44 cm. Los cimientos o rebarba del muro, se extienden 7 cm desde el paramento y tienen un espesor de 17 cm y fundados sobre el manto rocoso o depósito geológico.

Impactado por la instalación de una tubería sanitaria de metal, sobre sus restos se erige la segunda fase del muro predial y la jamba oeste de la puerta oeste.

Primera y segunda fase del muro. La segunda fase está resaltada en amarillo

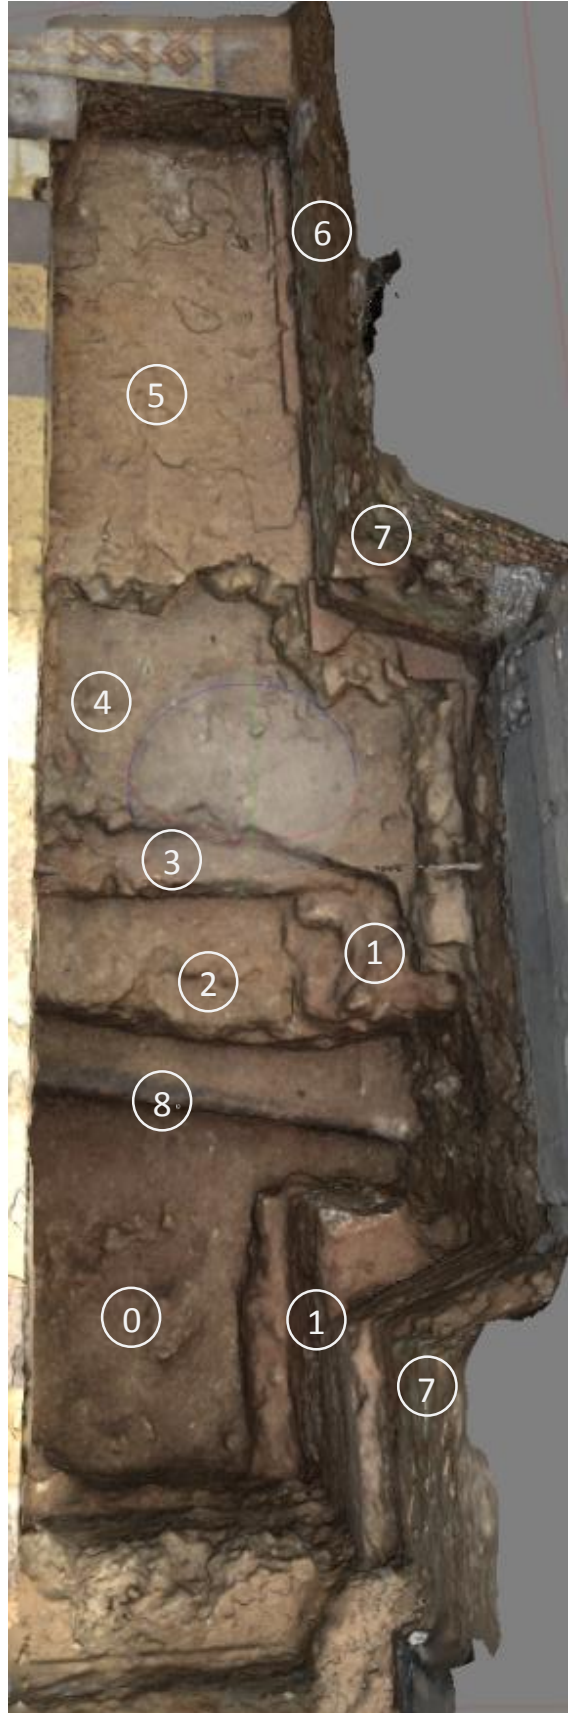
- 0.- Depósito geológico.
- 1.- Cimientos y parte del muro construido en el siglo XVI.
- 2.- Pavimento de argamasa (primer pavimento aplicado en este sector). Al estar adosado a los restos del muro perteneciente al siglo XVI, se infiere que este piso se realizara en etapas tempranas del siglo XVIII.
- 3.- Pavimento de argamasa producido a mediados del siglo XVIII. Este pavimento se desplaza sobre los restos del muro fechado en el siglo XVI.
- 4.- Pavimento de argamasa realizado a finales del siglo XVIII. Este fechamiento relativo se produce por la presencia de un borde de bacín inserto en su composición material.
- 5.- Mortero de argamasa empleado como base para un enlosado de ladrillos, pavimento que estuvo en uso en las dos fases de apertura de vanos en el muro (finales del XVIII y principios del XIX).

- 6.- Tapiado del vano con arco de ladrillos. Inicio de proceso para la apertura de los dos vanos con dintel de madera.
- 7.- Jambas de la puerta oeste. Última modificación a la fachada (siglo XIX).
- 8.- Instalación de tubería metálica para aguas sanitarias. Su instalación impactó negativamente los restos del muro, destruyendo parte del mismo (Siglo XX).

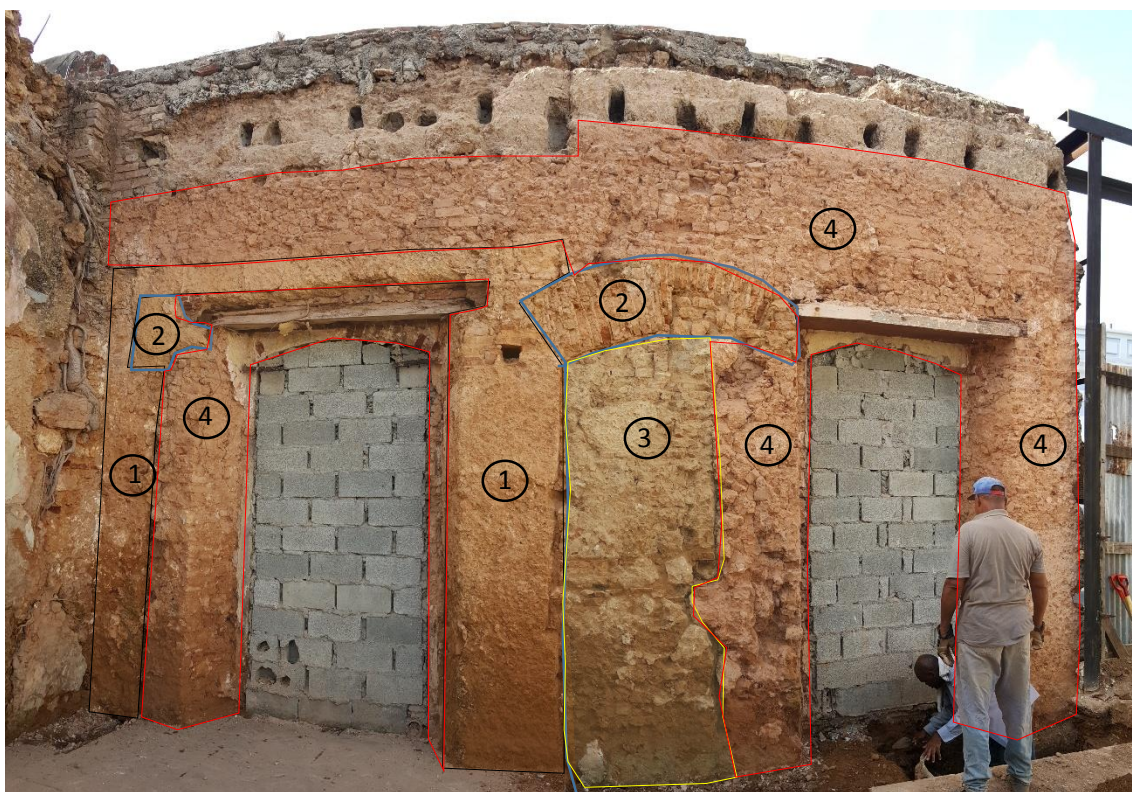
- 1.- Muro de tapia perteneciente a la segunda fase constructiva. Principios del siglo XVIII.
- 2.- Primera modificación y apertura de vanos en el muro, con dos huecos para puertas coronados con arco rebajado en ladrillos y argamasa. Primer tercio del siglo XVIII.
- 3.- Tapiado del vano central en la porción del muro, producido cerca de mediados del siglo XVIII.
- 4.- Última modificación al muro. Se abren dos vanos rectangulares con arco rebajado de ladrillos y argamasa hacia el exterior y dinteles de madera al interior.

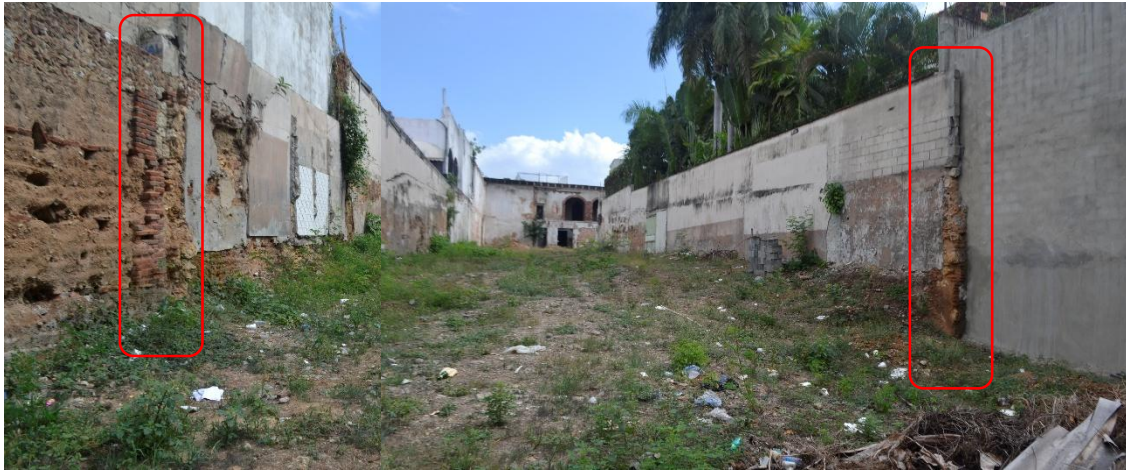
Enmarcados en el rectángulo color rojo, los restos del muro que subdivide el inmueble y posibilita el surgimiento de nuestra vivienda en la actual calle Arz. Portes
