INFORME DE LAS INVESTIGACIONES
ARQUEOLÓGICAS LLEVADAS A CABO
EN EL INMUEBLE UBICADO EN LA
CALLE HOSTOS No. 152, CIUDAD
COLONIAL DE SANTO DOMINGO

Elaborado por
Santiago Duval, MA.

Septiembre 2019

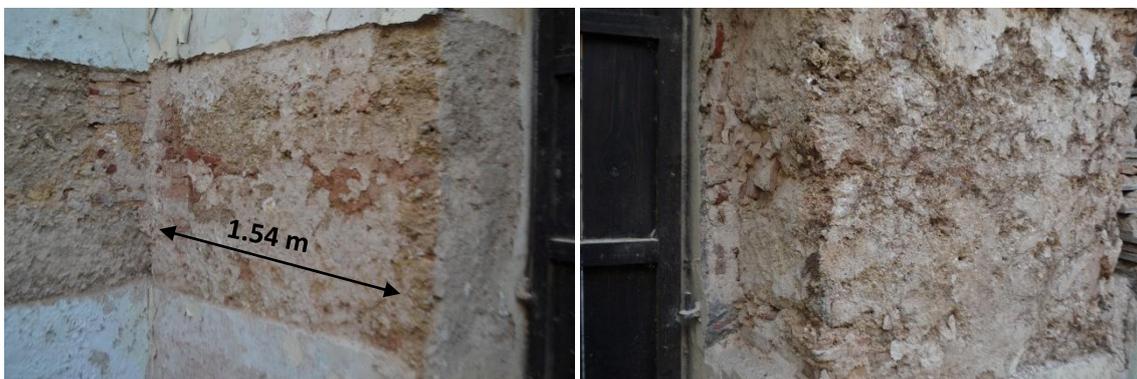
La imagen de la izquierda permite observar las características de la jamba norte y el gráfico de la derecha la jamba sur. En ambos gráficos, se puede observar la ausencia de materiales formales en las jambas y, es evidente, el corte hecho a los bloques de tapia para la apertura del vano.

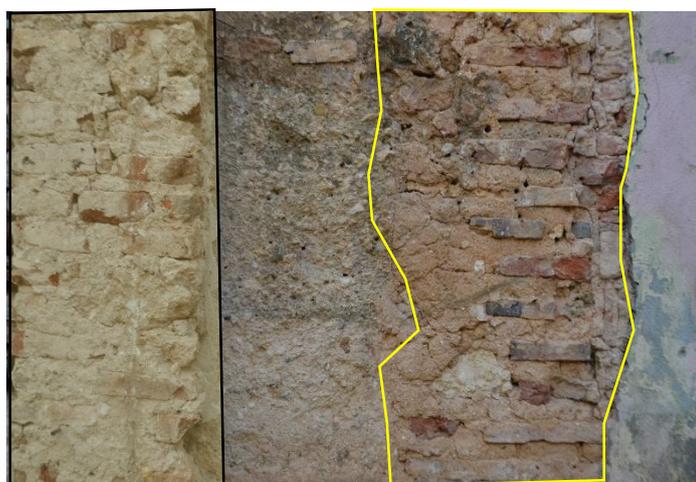
Composición de elementos existentes en el muro. En el extremo izquierdo, restos del muro de ladrillos y argamasa que incrementa el espesor del muro. Enmarcado en línea color amarillo, los restos de una intervención o jamba norte de la ventana, realizada durante el siglo XVIII. Entre los elementos resaltados, restos de la tapia empleada en la fase inicial de construcción de la edificación. Los restos del pañete de cemento en el extremo derecho de la imagen, muestran la última modificación a este vano, realizada en el siglo XX.

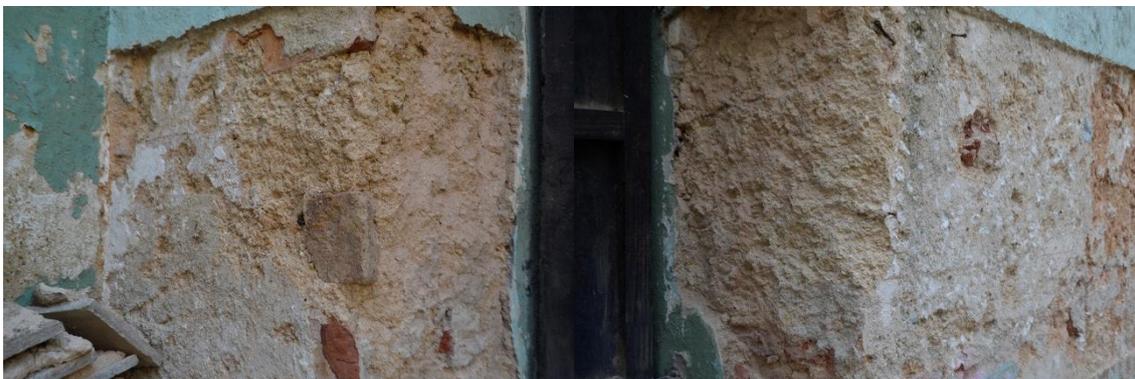
Jambas de la ventana y las evidencias del corte en el muro de tapia para su creación.

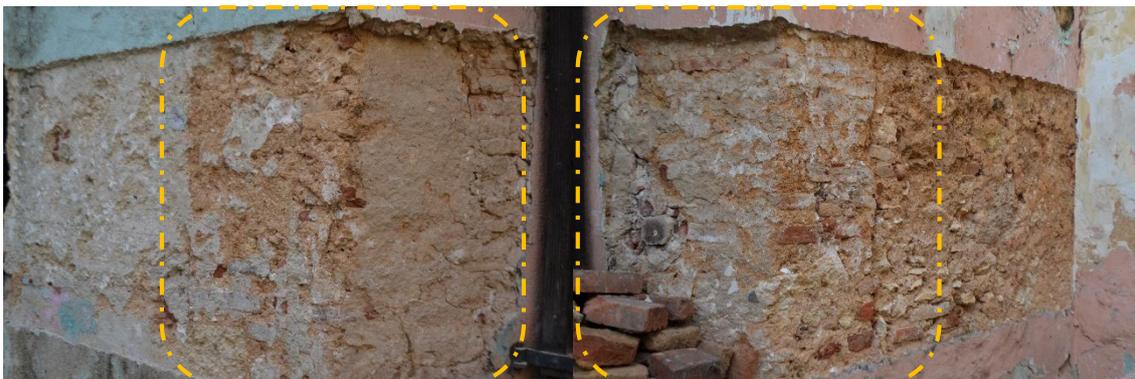
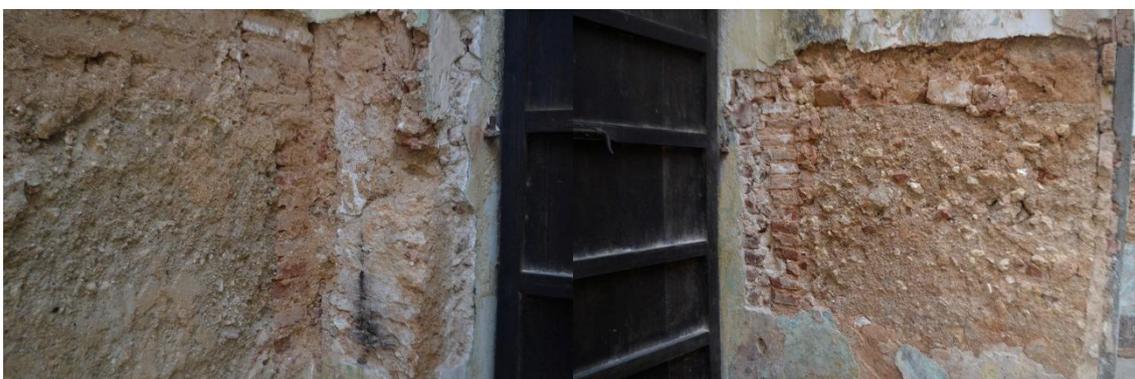
Detalles en las jambas del portal donde se observa las limitaciones espaciales producidas al mismo por la construcción de los muros que generan el zaguán.

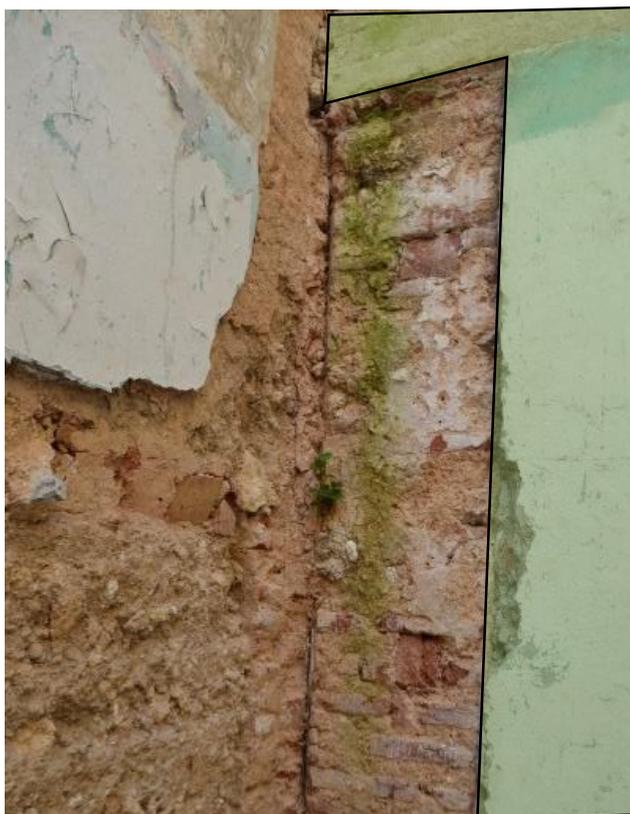
El área resaltada en el extremo derecho de la imagen, muestra los elementos de hormigón producto de las intervenciones realizadas durante el siglo XX.

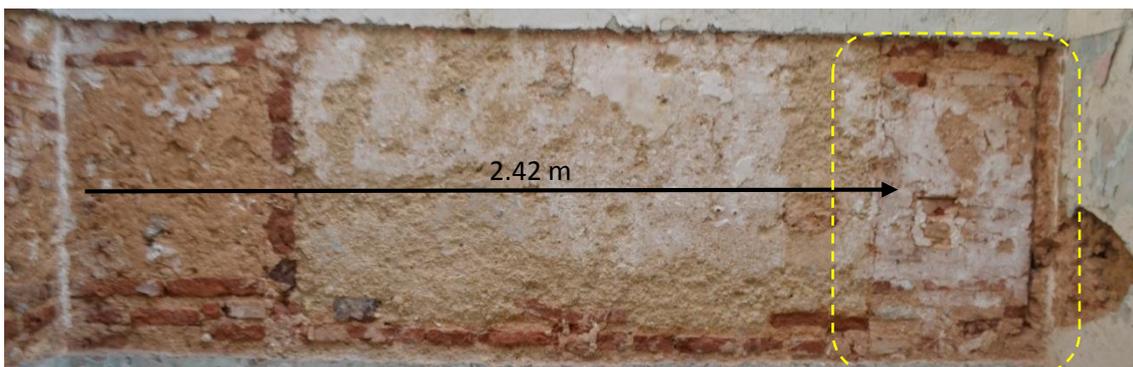
En la imagen superior se observan los restos de la posible jamba oeste del vano, resaltada por las líneas punteadas de color amarillo. La foto inferior presenta los restos impactados de la jamba este de la puerta. La ausencia de informaciones materiales con mayor nivel de especificidad, impidió una reconstrucción material del elemento edificado.

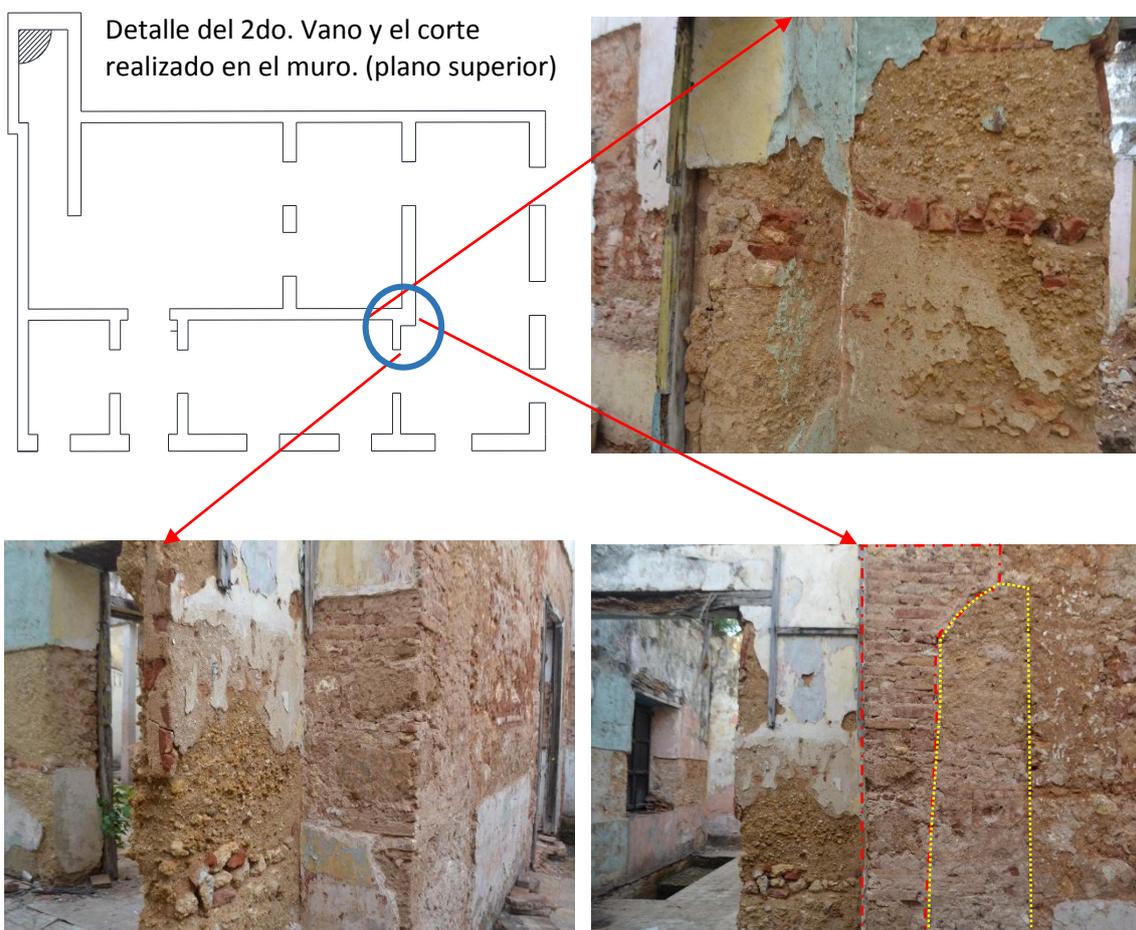
Las imágenes inferiores nos muestran los cambios generados en el muro central o de cumbreas durante el siglo XIX, a fin de readecuar la edificación y ajustarla a los cambios producidos en este siglo. El gráfico inferior derecho, permite identificar estos cambios estructurales: la estructura enmarcada con las líneas color rojo, pertenece al engrosamiento aplicado al muro durante el siglo XIX. La estructura enmarcada con la línea color amarillo, pertenece al muro que genera la primera crujía (muro norte o del patio), donde se aprecia que el muro central del ala hacia la calle Hostos, se adosa a sus paredes.

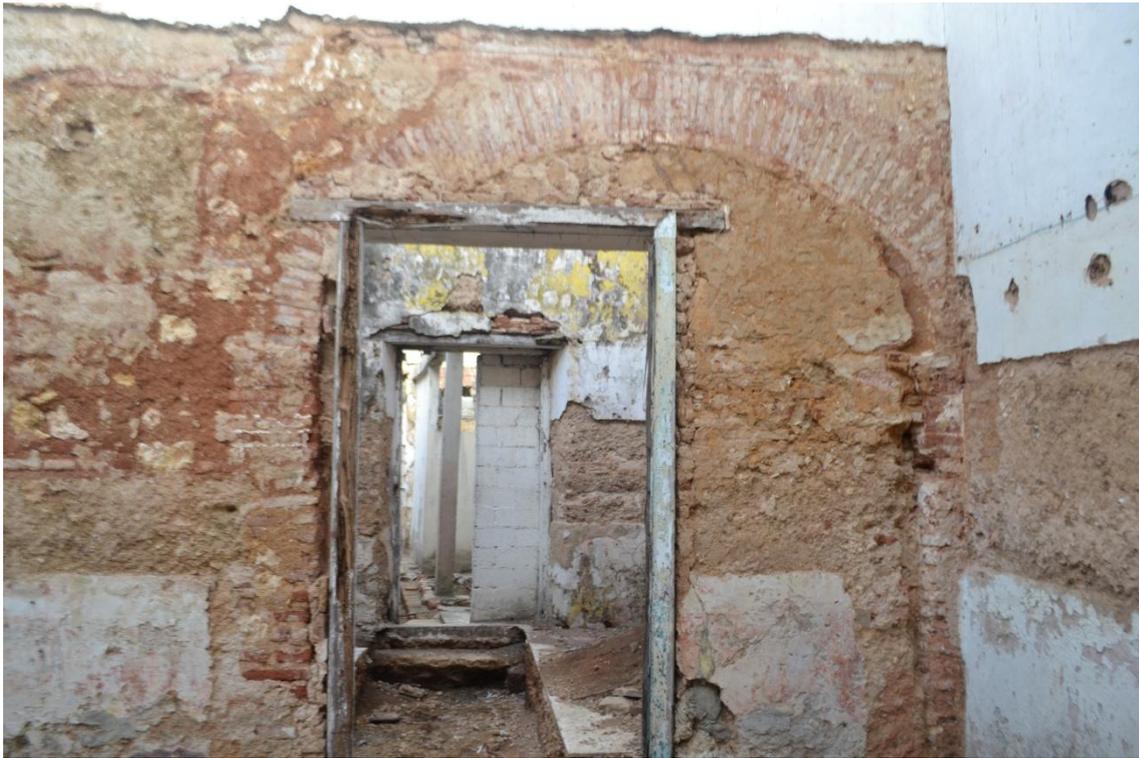
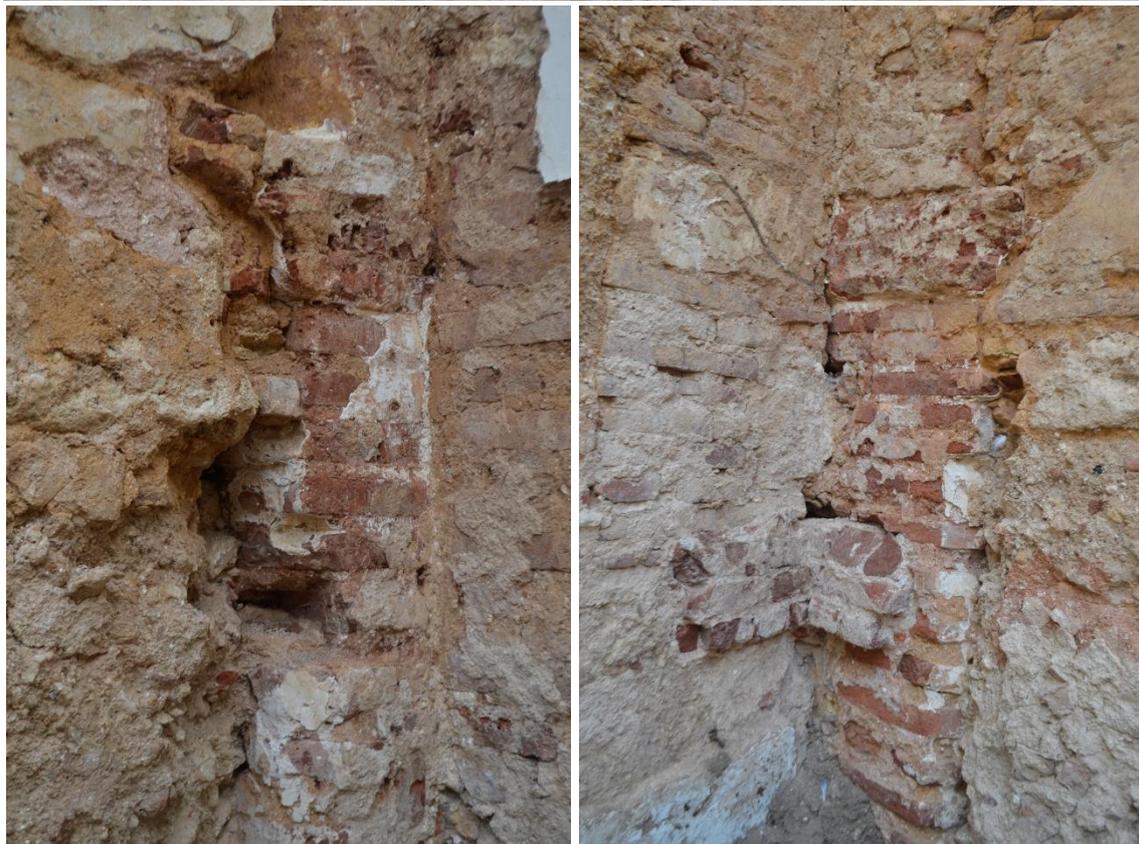
Características de los restos del arco: en la imagen superior se observa que el muro divisorio norte cubre parcialmente la estructura del arco. En los gráficos inferiores podemos notar como en la imagen de la izquierda, se muestra una porción de la columna parcialmente embebida por el muro medianero norte en la primera crujía. La foto de la derecha, corresponde a la vista de los restos desde la segunda crujía y, es observable el retranqueamiento del muro medianero. Entre ambas crujías, existe un desfase de 17 cm en la sección del muro medianero, razón por la cual se definen mejor los restos de la columna en la segunda crujía.

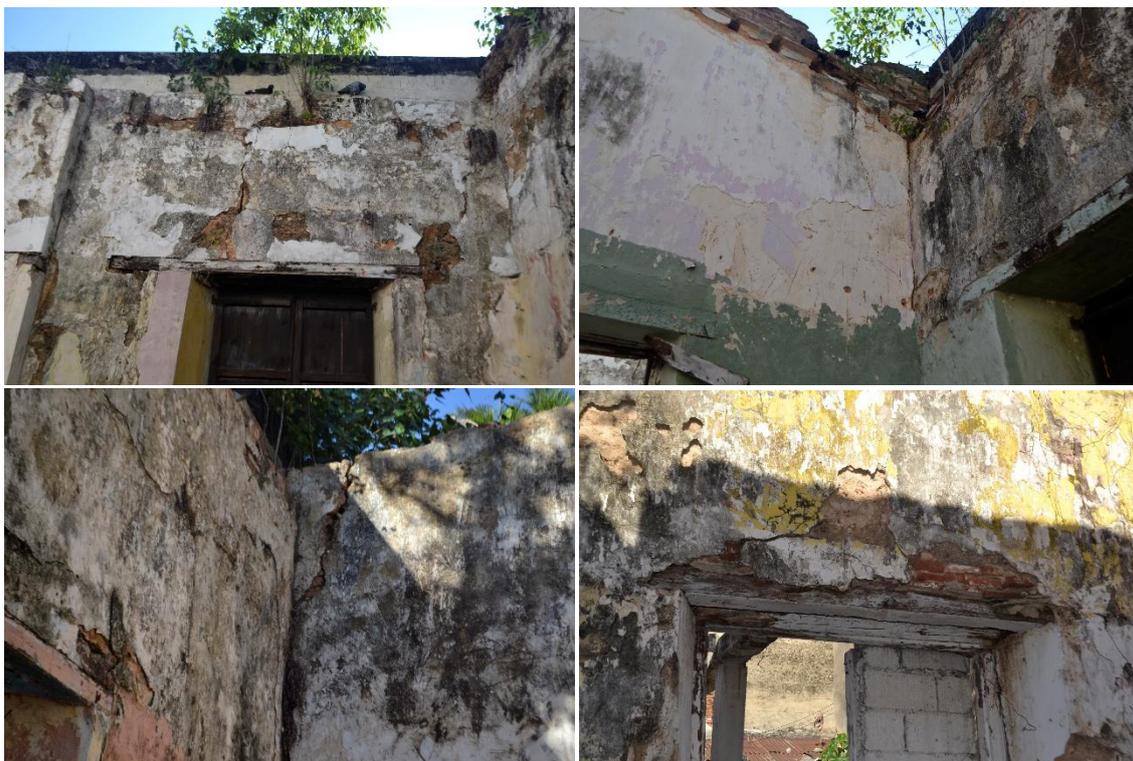
Agrietamiento: posiblemente generadas por el crecimiento de la vegetación y la intemperización a la que se sometió la edificación, observamos diversas grietas en los muros de la fachada. Por su elevada ubicación, no la consideramos como grietas por asentamientos y puede ser producto de la meteorización, ante la continua exposición del paramento a los fenómenos naturales.

1.- Agrietamiento en la parte superior del paramento, parte interna del muro correspondiente a la fachada este.

2.- Agrietamiento y separación de muro adosado.

Agrietamiento en la parte superior del paramento en muro adosado.

Agrietamiento y desprendimiento de materiales sobre dintel de madera, en muro correspondiente al siglo XIX.

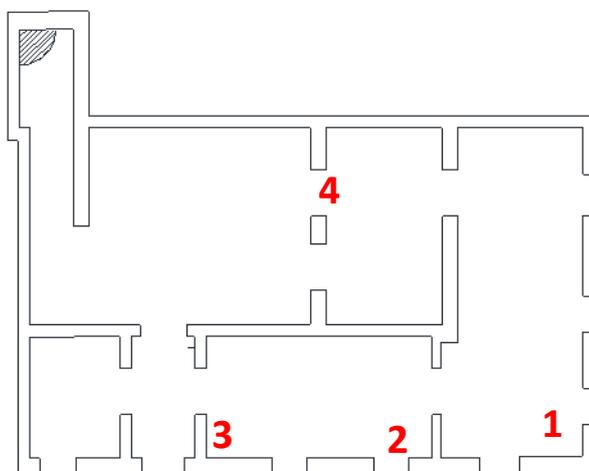
Disgregación o pulverización: estos deterioros son observables en los muros construidos en la primera crujía hacia el lado sur de la vivienda, realizados como elementos de división durante el siglo XIX. La deficiente calidad física en los materiales que lo componen, así como la disgregación, posibilitan un acelerado proceso de pulverización y pérdida de sus componentes
