INFORME DE LOS TRABAJOS
ARQUEOLÓGICOS REALIZADOS EN EL
INMUEBLE UBICADO EN LA CALLE
MERCEDES 208 DE LA CIUDAD COLONIAL
DE SANTO DOMINGO
EDIFICIO PEYNADO

Realizado por
Santiago Duval, MA.

Enero 2021

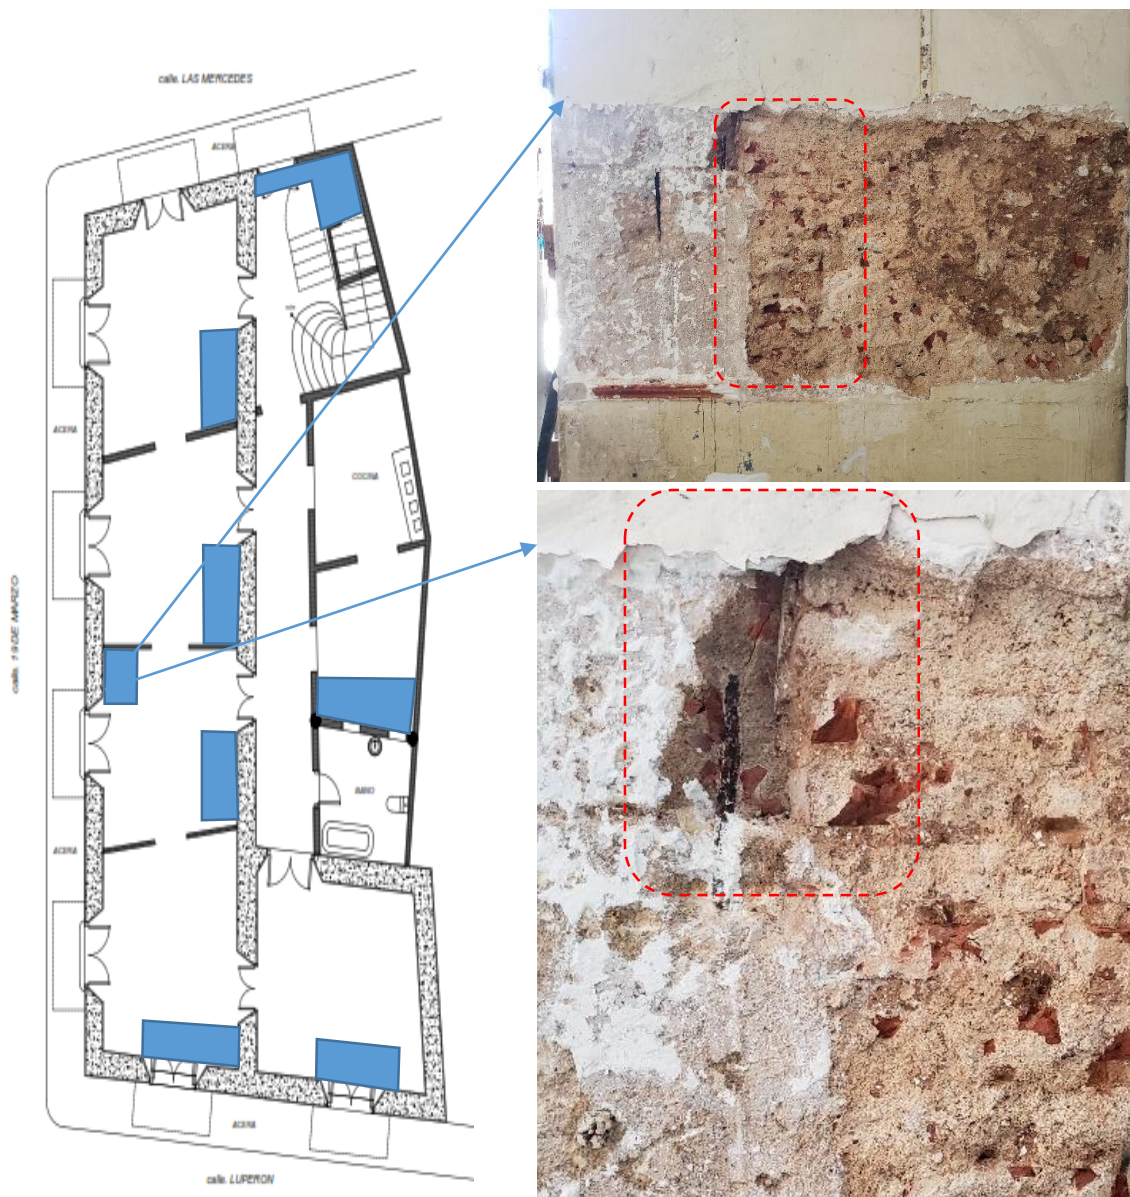
Los elementos liberados corresponden a los restos de una jamba construida en ladrillos y argamasa ubicada a 65 cm de la jamba norte de esta puerta y que muestra evidencias del aplanado de cal aplicado al paramento.

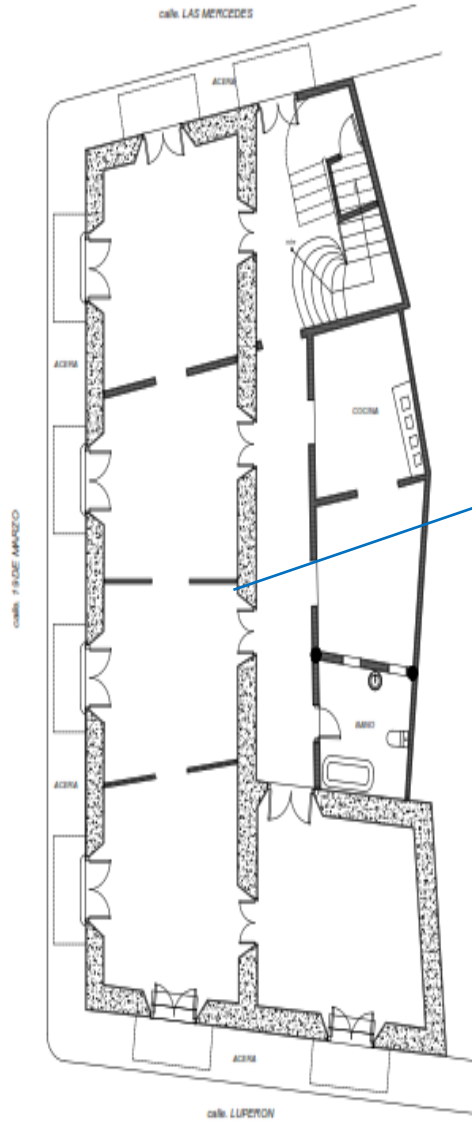
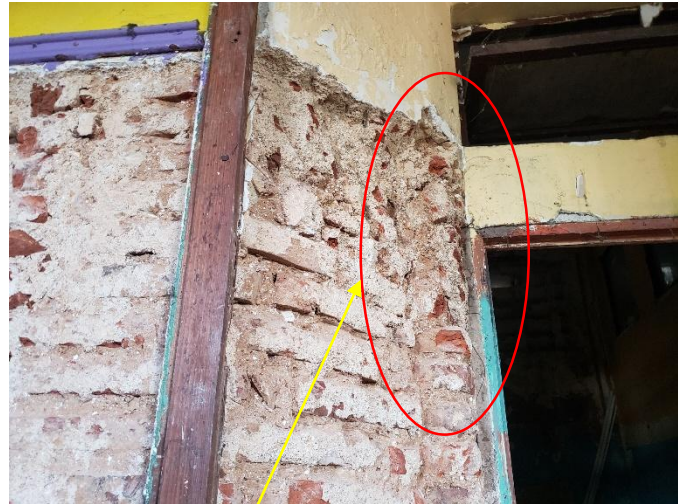
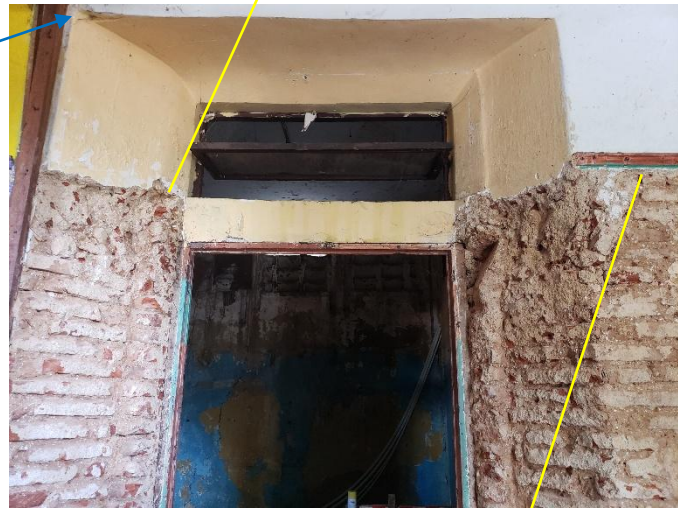
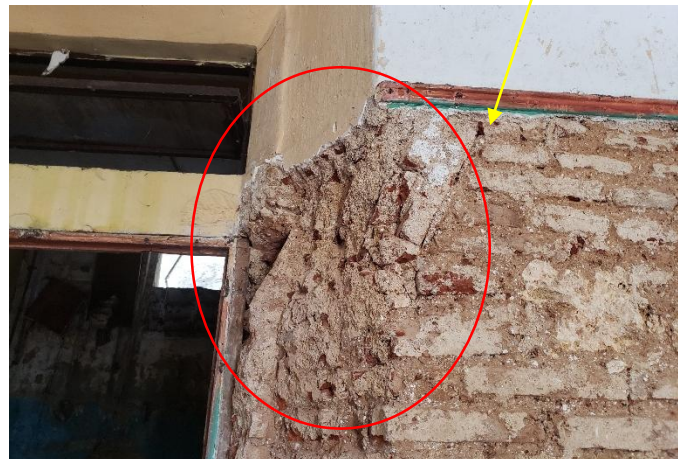
La composición gráfica nos posibilita ubicar espacialmente los restos del portal de ladrillos.

La imagen superior muestra los restos en la jamba norte del vano; la inferior, los restos en la jamba sur y, la imagen del centro, las evidencias materiales del portal en su conjunto.

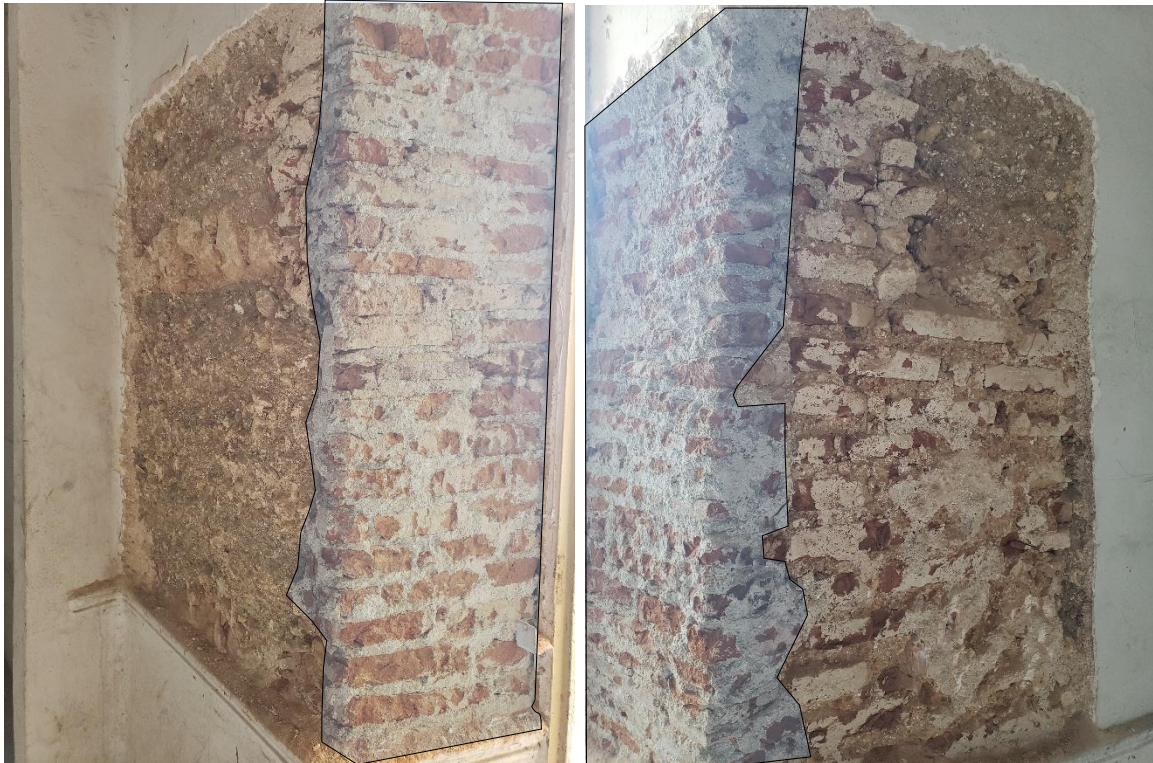
Resaltado para una mejor comprensión, observamos en ambas jambas la hilera de ladrillos y argamasa aplicado como parte de las transformaciones llevadas a cabo en la vivienda a principios del siglo XX

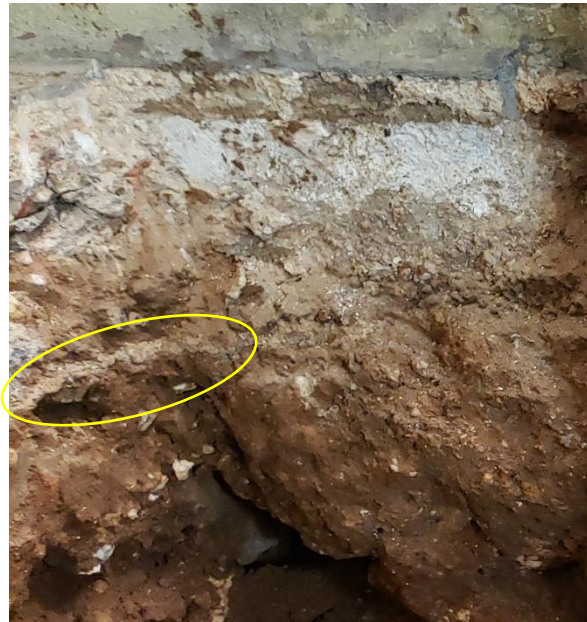
Es el pavimento aplicado con la construcción de la vivienda, pero altamente impactado por las labores de readecuación o reconstrucción del inmueble a principios del siglo XX. Sus restos de color marrón claro y con un espesor de 2 a 5 cm, aparecen en los distintos ámbitos de la edificación donde se realizaron excavaciones arqueológicas, pero identificados solo en el perfil estratigráfico, debido al avanzado deterioro producido durante la preparación del terreno y vaciado de la platea o losa de hormigón.

Características de los restos del piso de argamasa y el nivel de deterioro producido por el impacto de las obras acometidas a principios del XX. La imagen superior corresponde al sector sur de la vivienda, mientras que la inferior se encuentra al norte

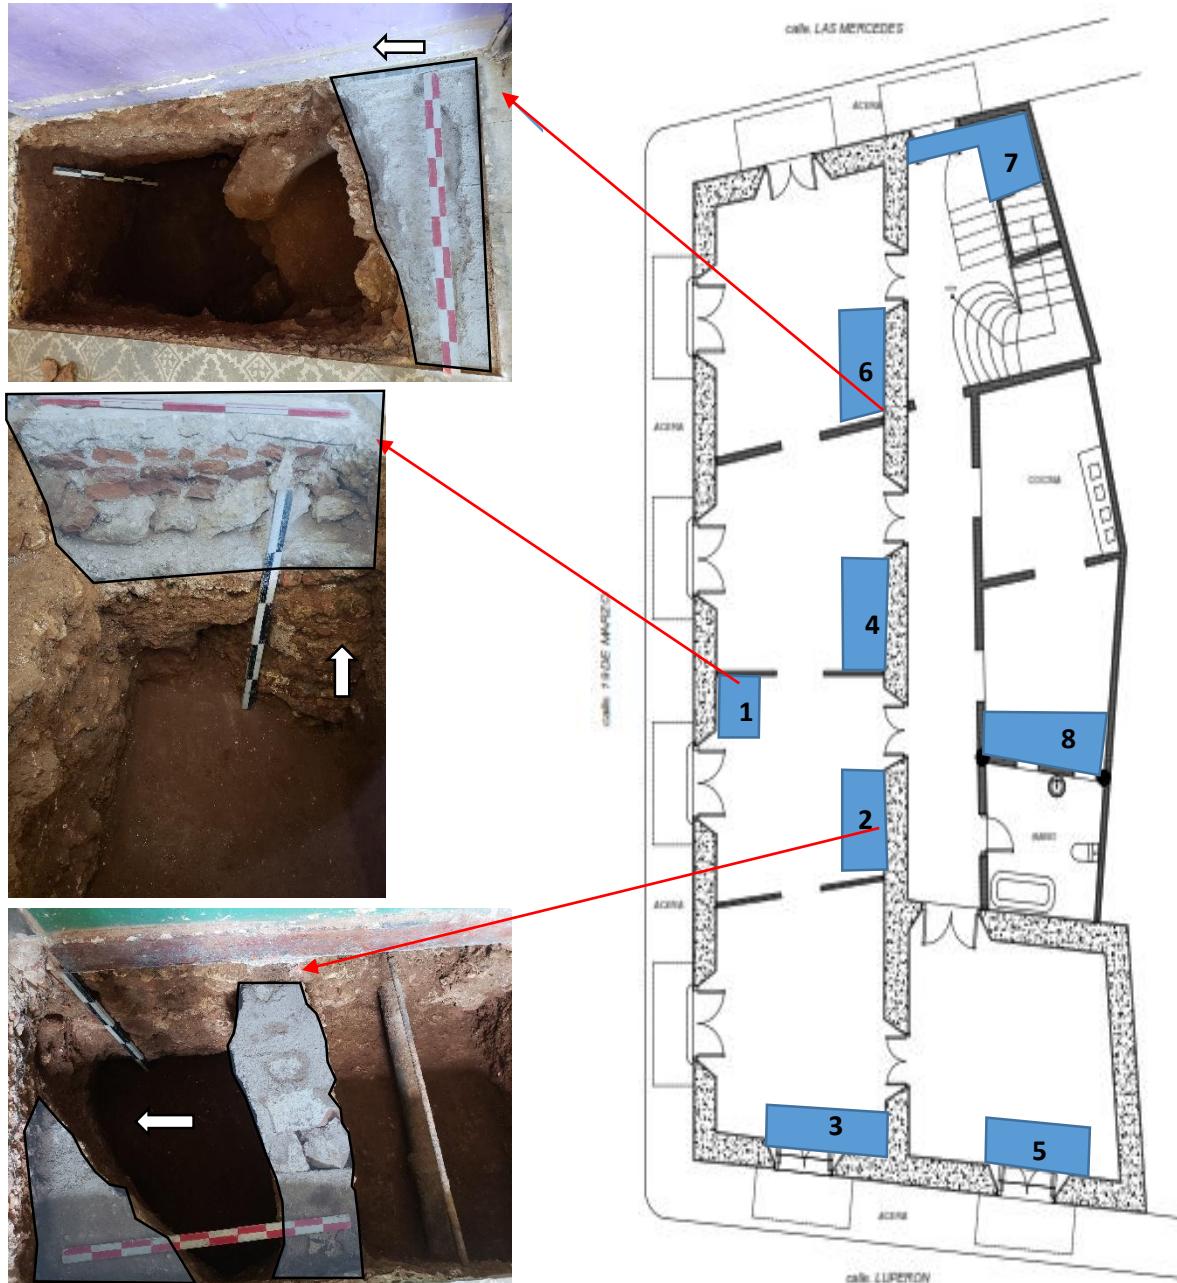
Una serie de tres (3) canaletas construidas en hormigón y orientadas de este a oeste fueron recuperadas durante las labores de excavación arqueológica en la primera crujía hacia la calle 19 de marzo. Estos elementos se erigen durante la etapa de transformación de la vivienda efectuada a principios del siglo XX con el objetivo de drenar desde la vivienda hacia la calle, adaptando la edificación hacia el aprovechamiento de los nuevos servicios urbanos que para principios de este siglo se llevaban a cabo en el país.

Las flechas en las imágenes indican la posición de las mismas respecto al norte magnético. Destacamos la presencia de las canaletas con el sombreado color azul.

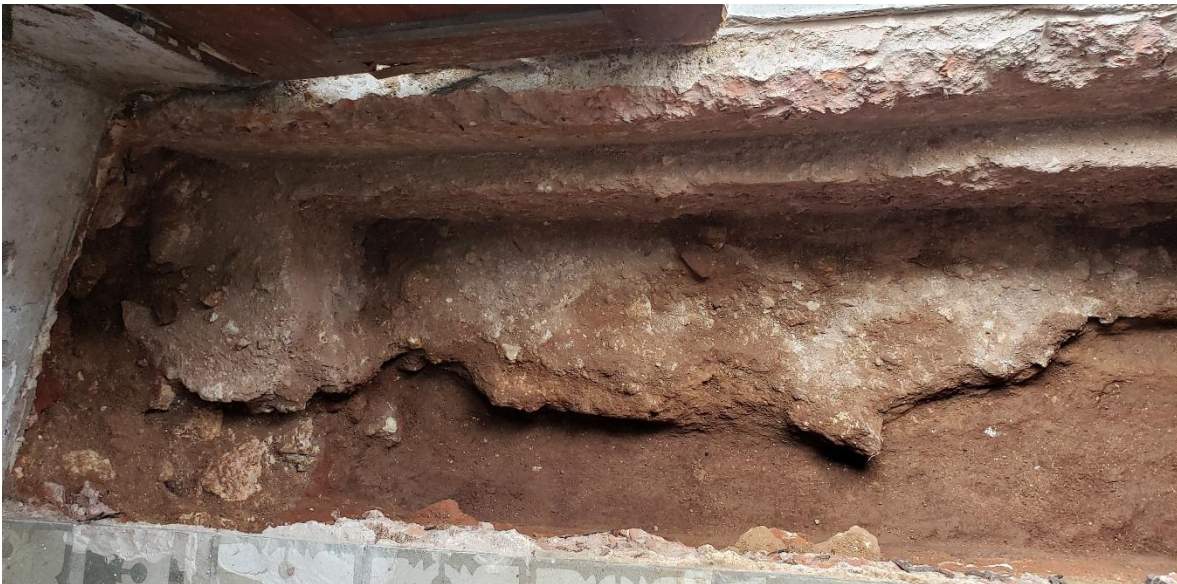
Característica de los cimientos del muro norte y su relación con los cimientos del muro central o de cumbreras hacia la segunda crujía o habitación nordeste. Nótese como la zapata de hormigón se adosan a los cimientos de mampostería en el extremo izquierdo de la imagen.

Son sólidos cimientos de hormigón (granza) construidos de forma escalonada (en el muro norte), en la cual, el primer escalón o plataforma se encuentra a 12 cm bajo el piso actual y se separa 7 cm de la pared. El segundo aparece a una profundidad de 27 cm y se separa 14 cm de la pared, iniciando a una profundidad de 52 cm y una rebarba de la zapata que se extiende de la pared y 25 cm del segundo escalón. El muro este, contemporáneo al norte,

tiene unas cimentaciones que inician a una profundidad de 38 cm, siendo más superficial que el muro norte.

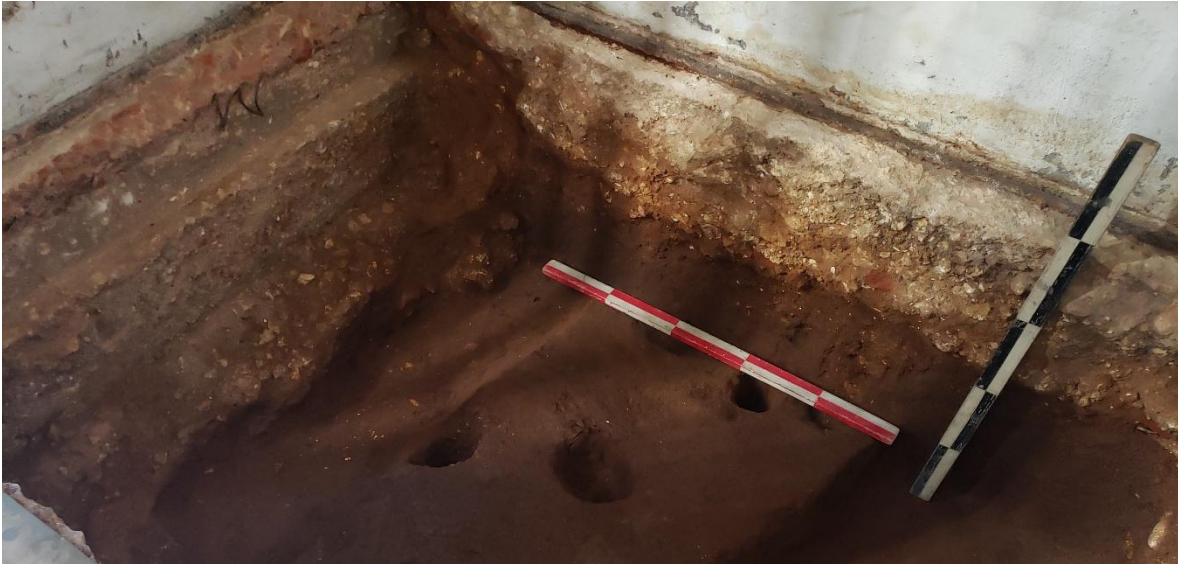
Detalles de los cimientos en los muros de la fachada norte y del medianero este, en la cual se observan las características de su emplazamiento dentro de la vivienda.

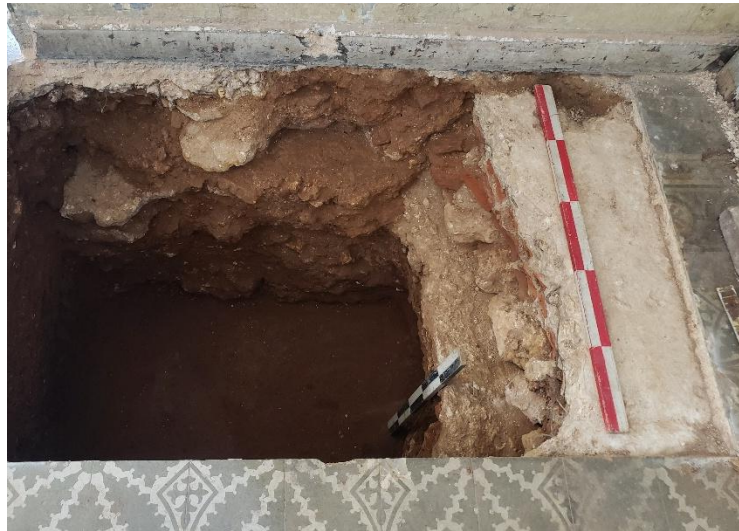
Los cimientos hacia la calle 19 de marzo aparecen a una profundidad de 34 cm bajo el pavimento de mosaicos y a 19 cm del piso de argamasa aplicado a la vivienda. Elaborado con un macizo bloque de argamasa, piedras y ladrillos, su profundidad supera 1.05 m, que fue la profundidad dada a la excavación en este ámbito. Para su realización se impacta un estrato con materiales del XVIII¹, ubicando su construcción hacia mediados de ese siglo. La zapata del muro se extiende 26 cm desde el paramento, lo que le confiere mayor estabilidad en un terreno caracterizado por el elevado cúmulo de material de relleno.

Cimientos del muro de la fachada y el emplazamiento de una de las canaletas de hormigón (derecha de la imagen)

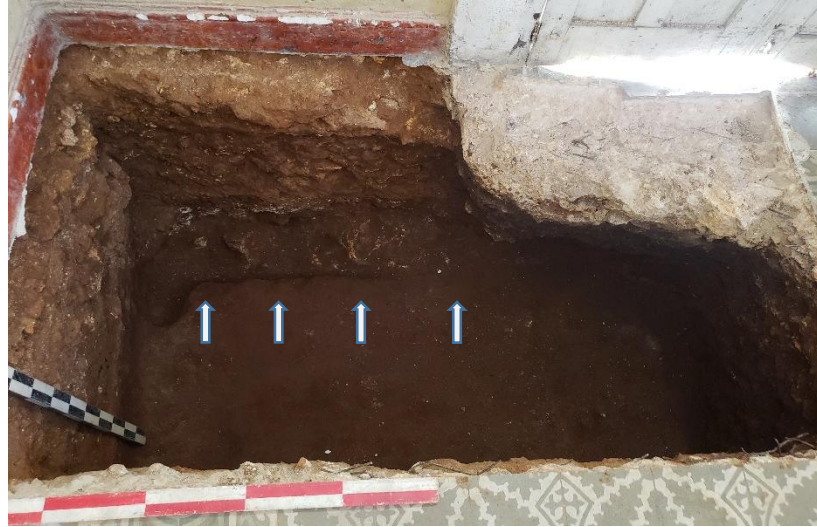
elementos que le confieren mayor solidez, como el ensanchamiento de 20 cm en la zapata liberado en la unidad C3 ubicado en la habitación sur de la primera crujía y localizado a una profundidad de 1.07 m, posiblemente motivado por la diferencia en la rasante del terreno ubicado al pie de la segunda terraza geológica de la ciudad.

Las flechas empleadas sirven para acentuar la ubicación del ensanchamiento de la zapata en el muro sur. En la esquina superior derecha se puede apreciar el vaciado de hormigón para el umbral de la puerta.

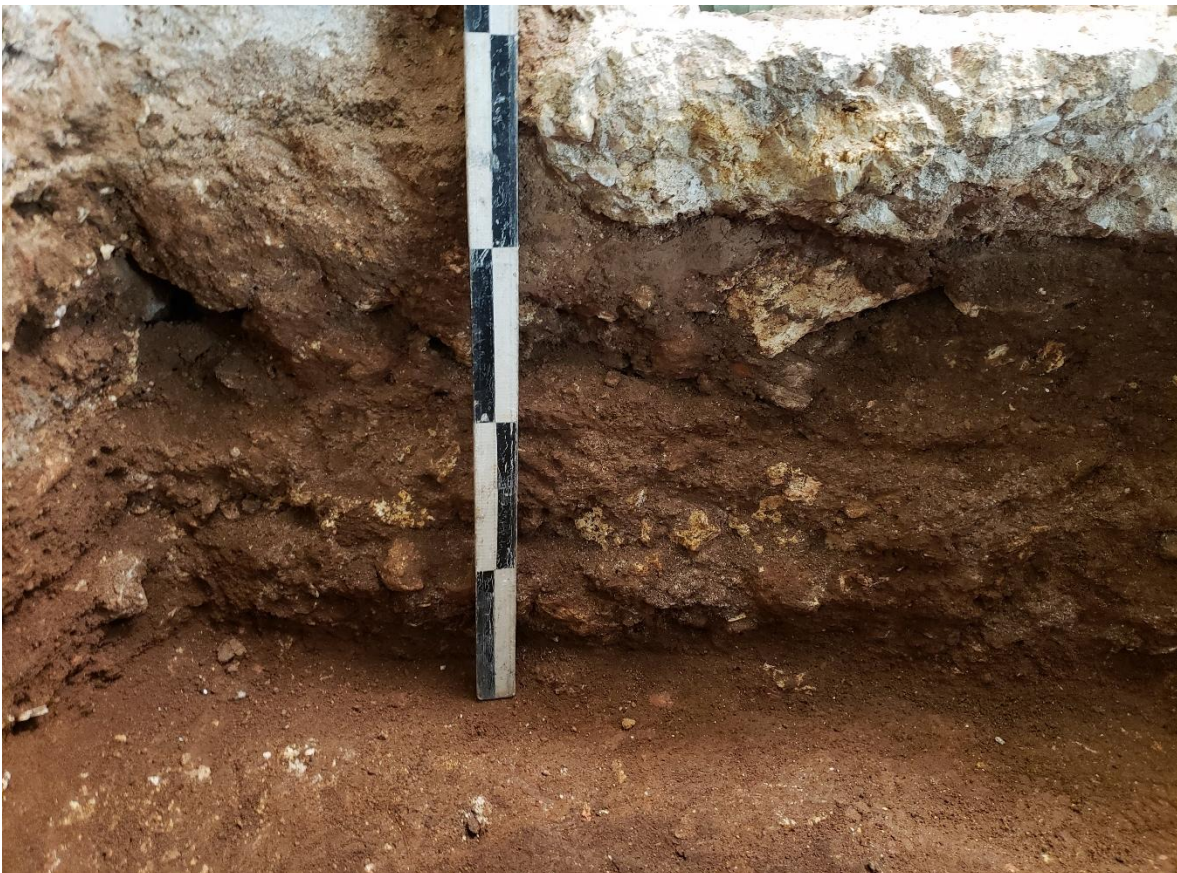
Cimientos del muro de la fachada en la habitación sudeste de la vivienda. Nótese también el vaciado de hormigón para el umbral de la puerta hacia la calle Luperón en la esquina superior derecha de la foto.

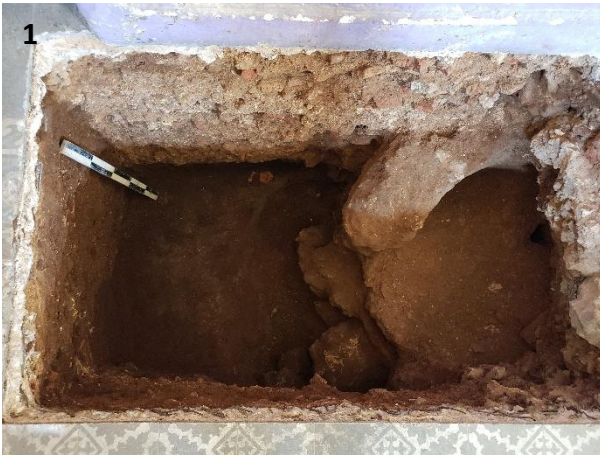
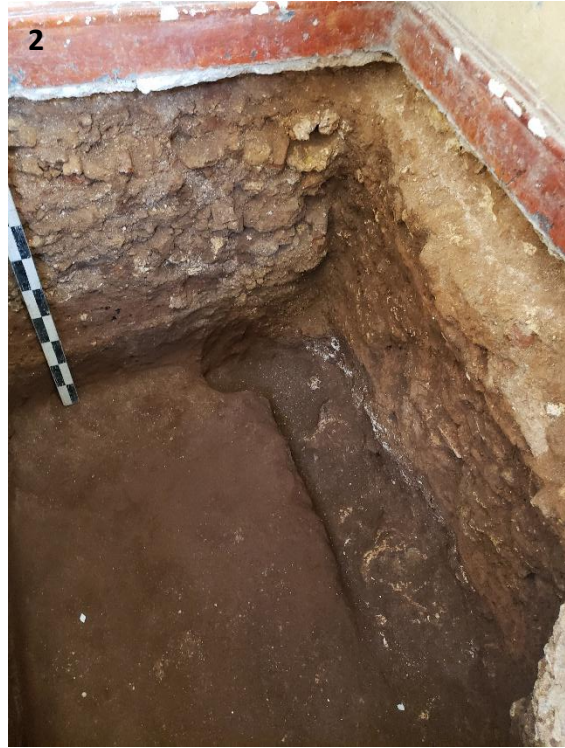
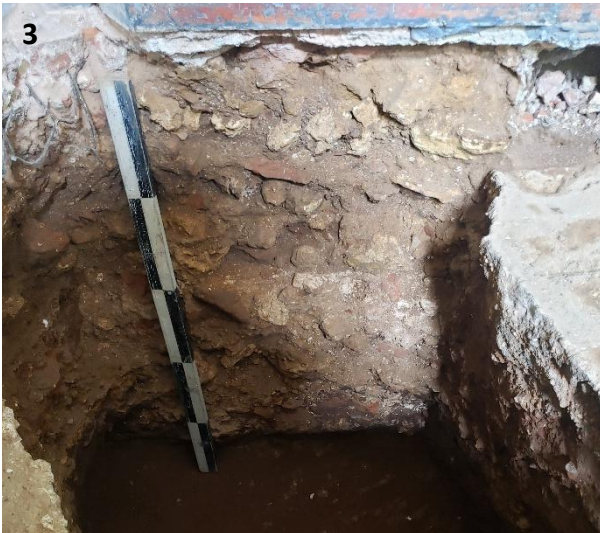
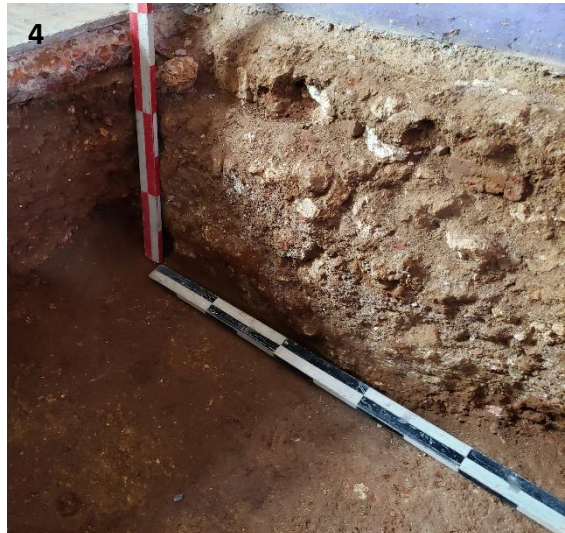
Detalle de los cimientos del muro central o de cumbreras, en lo que podemos observar las características formales y los materiales constitutivos de esta estructura. En orden numérico y de izquierda a derecha:

- 1.- Característica de los cimientos y su impacto a los restos del brocal de un pozo ubicado al interior de la vivienda, recuperado al norte del 3^{er} vano de sur a norte. La relación entre muro y brocal nos muestra que el pozo es anterior a la construcción de la vivienda. En esta zona de la vivienda, los cimientos del muro inician a una profundidad de 1.20 cm.
- 2.- Unión del muro sur y el central: nótese el adosamiento de los cimientos del muro central al muro sur.
- 3.- Cimientos observados al sur del 3^{er} vano de sur a norte.

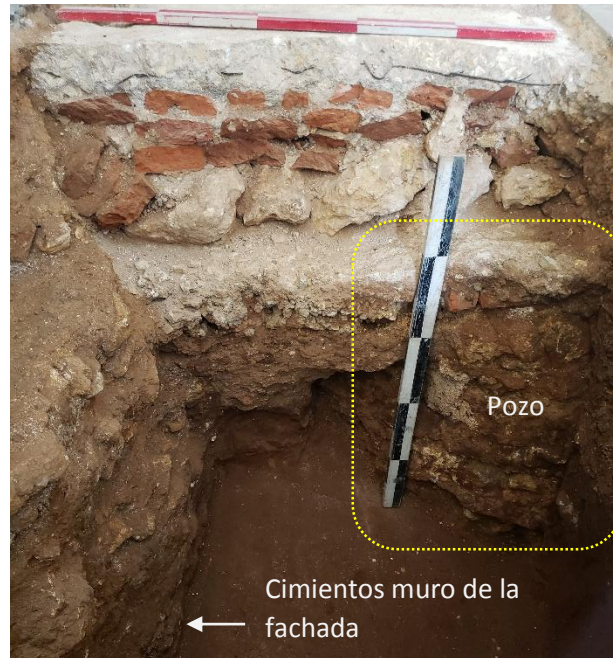
Restos del paramento exterior del pozo próximo al muro de la fachada hacia la calle 19 de marzo. Nótese que los restos están parcialmente cubiertos por una de las canaletas de hormigón.

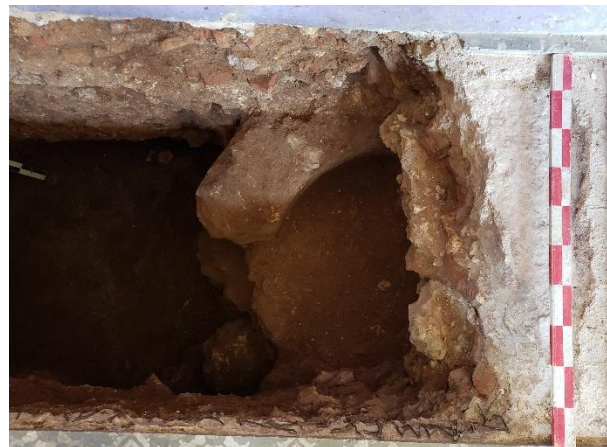
Restos del brocal y cimientos del muro central

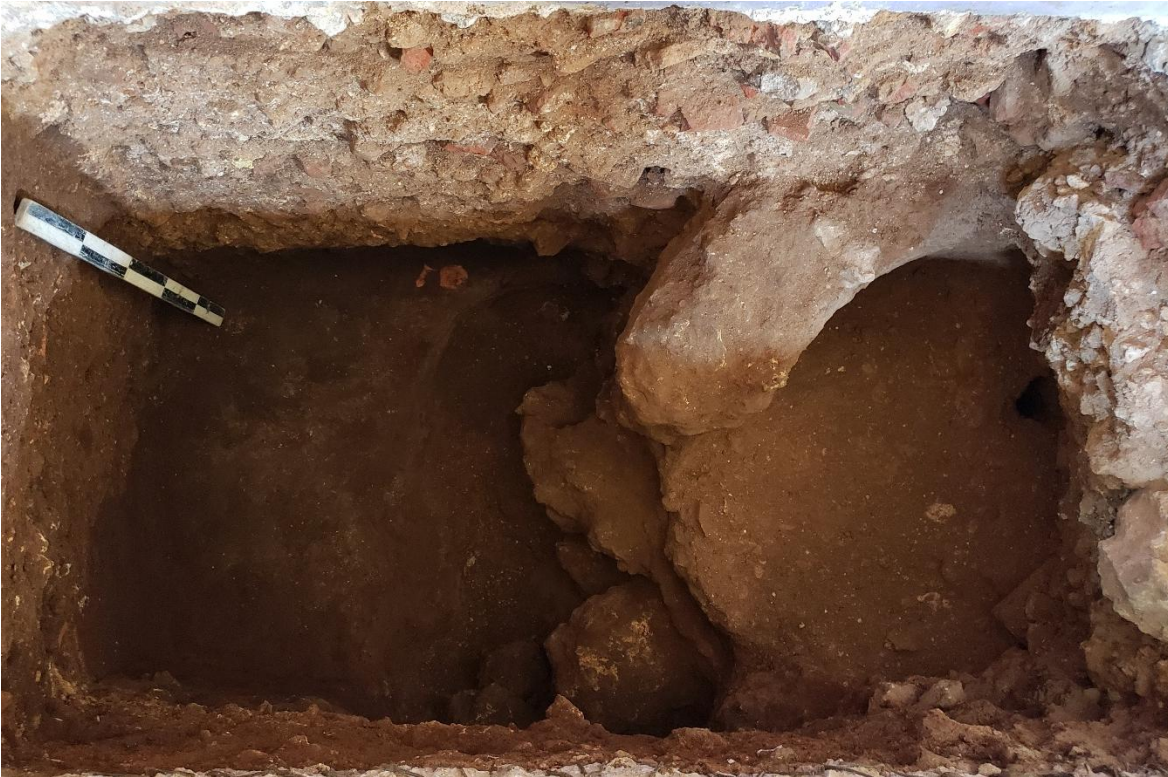
Al ser impactado por los cimientos del muro central en la porción este del brocal, este hecho presupone que el pozo corresponde a un periodo anterior a la construcción de la vivienda.

Relación del pozo y los cimientos del muro central en la porción superior de la imagen, donde se observa el impacto producido por la realización de los cimientos sobre el brocal del pozo.

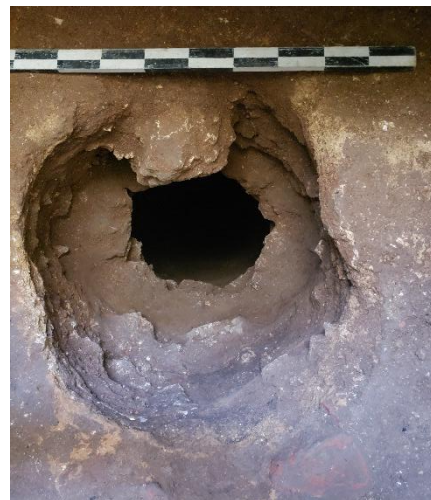
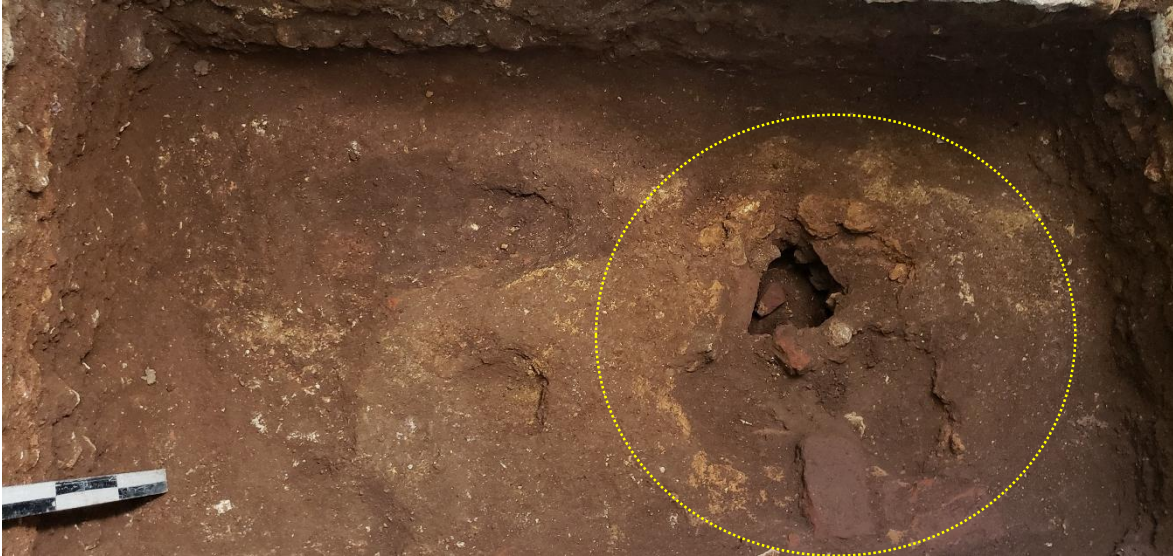
Enmarcado en el círculo punteado, observamos el hundimiento en el pavimento de argamasa calichosa, como evidencia de una subestructura bajo el piso. En la imagen anterior presentamos la abertura del pozo de drenaje durante el proceso de excavación.

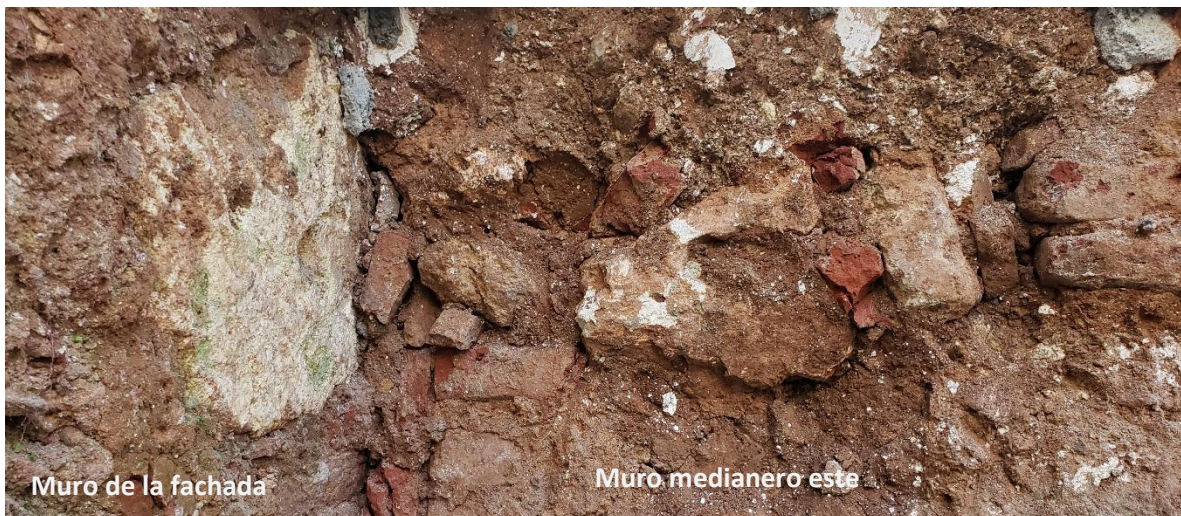
Relación entre el muro medianero este y el muro de la fachada, en la cual se observa el adosamiento del muro este

El muro medianero este se adosa al muro norte o muro de la fachada y está construido con tapiales y mampostería de piedras, ladrillos y argamasa, siendo contemporáneo al muro central o de cumbrera. En la segunda crujía (espacio de apenas 1.60 m de ancho) y a 34 cm al sur del muro central, liberamos en el muro este los restos de una hornacina o nicho con un ancho de 86 cm y coronado por un dintel de madera, el cual fue tapiado a finales del siglo XIX.

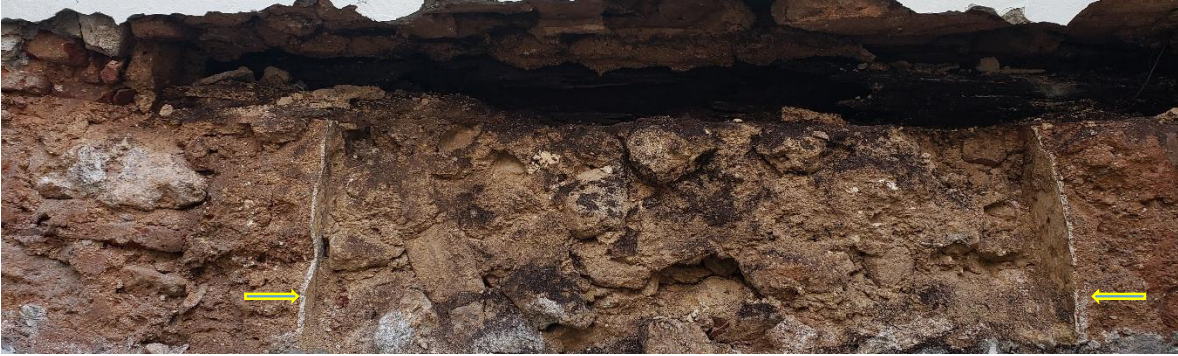
Detalles del nicho u hornacina liberado en el muro medianero este en la segunda crujía. Las flechas amarillas favorecen la identificación de las jambas encaladas de este elemento.

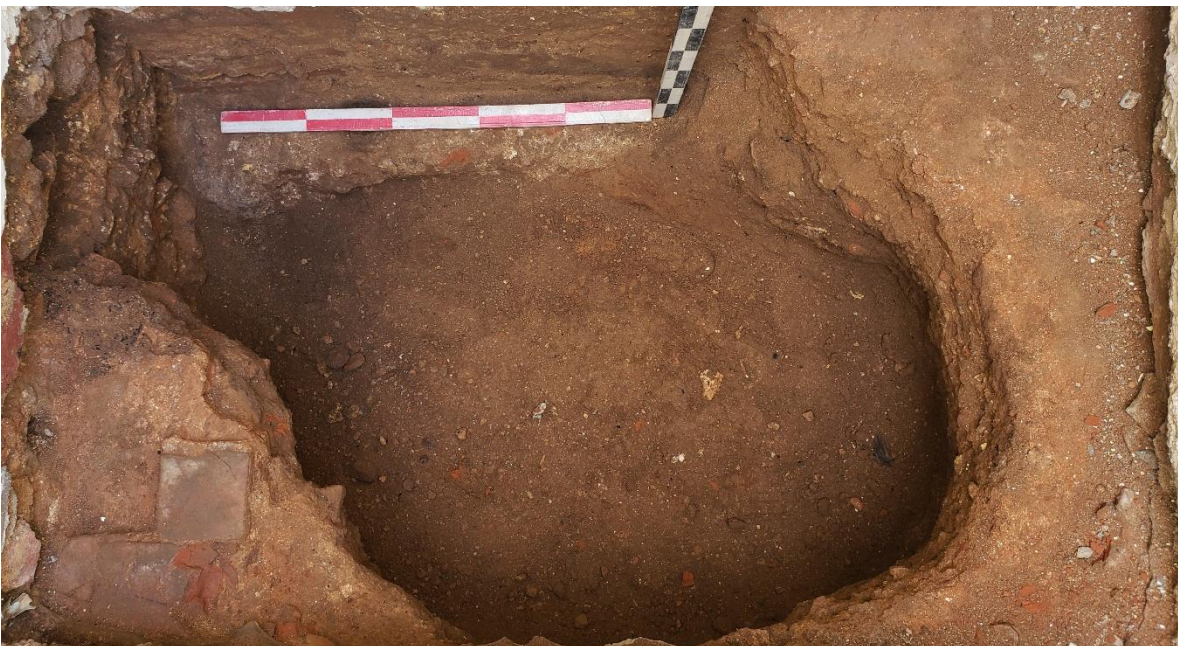
Unidad 4 luego del retiro del material de relleno asentado. Nótese en el extremo inferior izquierdo los restos del pavimento de ladrillos aplicado sobre el mortero de argamasa en este sector de la vivienda.

El hundimiento se produjo por el asentamiento del relleno realizado en este ámbito, antes de la construcción de la vivienda, ocasionado por las lluvias tras el retiro de la cubierta. En este relleno con un espesor de 60 cm, recuperamos un hacha "petaloide" y una concha de strombus giga o lambí, representando la ocupación aborigen de la ciudad, aunque no de este espacio urbano.

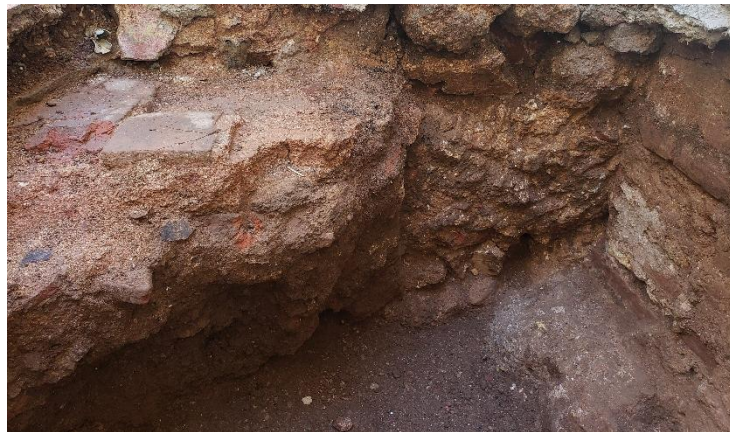
Relación del muro central y el muro este (derecha de la imagen)

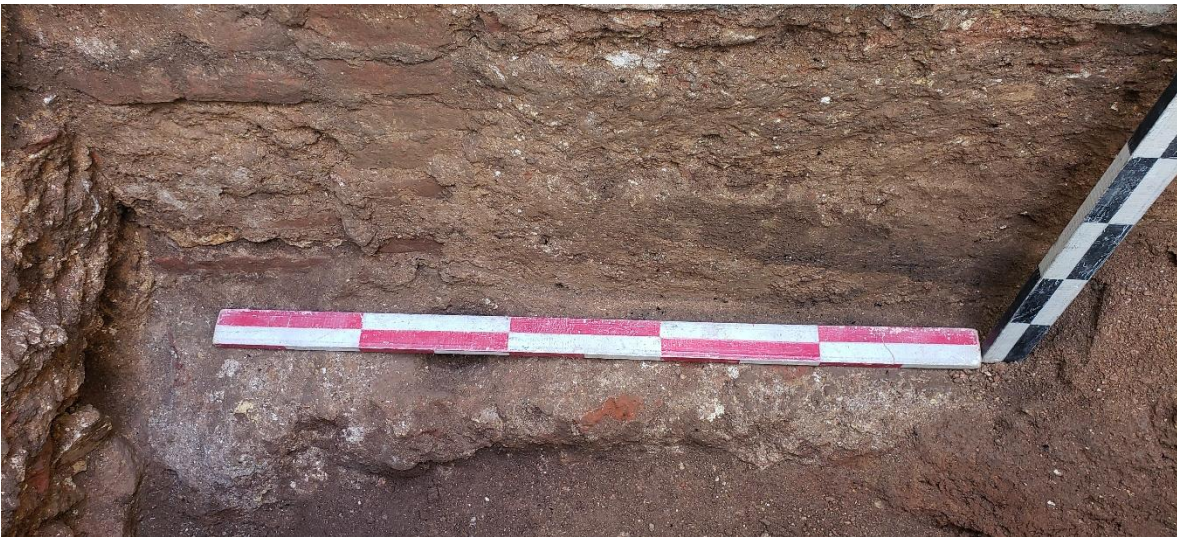
Cimientos del muro medianero este y su relación con el muro central, ubicado en el extremo izquierdo de la imagen

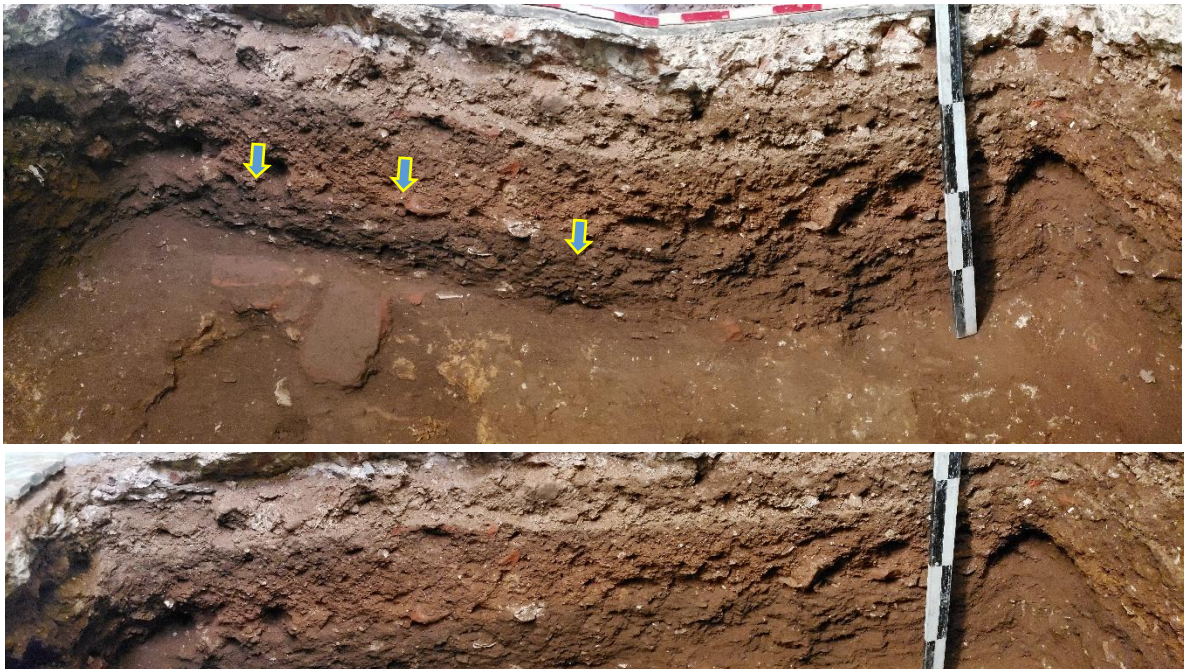
Características estratigráficas del perfil norte en la unidad C5 en el entorno del pozo de drenaje. Las flechas empleadas en la imagen superior nos ayudan a delimitar el estrato de abandono sobre la entrada al pozo. Sobre este estrato y en toda el área excavada, localizamos una capa de tierra de color marrón rojizo oscuro empleado como material de relleno intencional para aumentar el nivel de piso. La recuperación de material arqueológico correspondiente al siglo XVIII, posibilita una cronología relativa a este siglo.

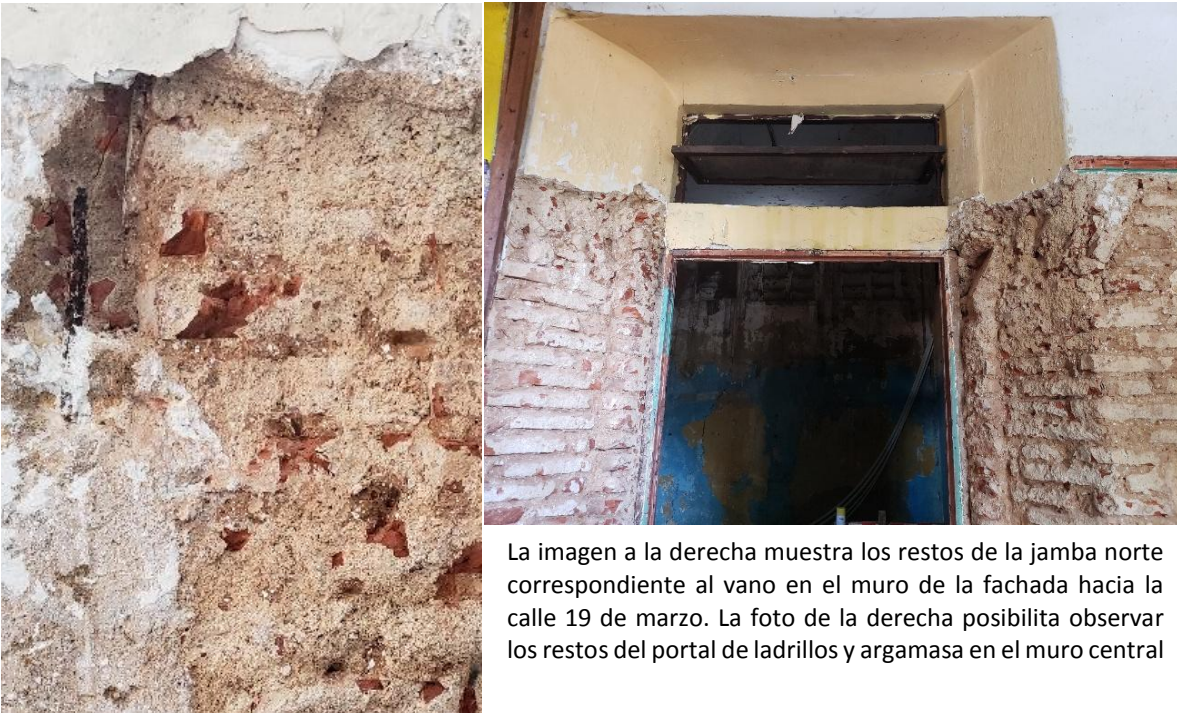
La imagen a la derecha muestra los restos de la jamba norte correspondiente al vano en el muro de la fachada hacia la calle 19 de marzo. La foto de la derecha posibilita observar los restos del portal de ladrillos y argamasa en el muro central
