Informe final

Proyecto Sistema de Inventario del Patrimonio Arquitectónico: Ciudad Nueva

Universidad Iberoamericana
Santo Domingo, República Dominicana
10 de diciembre de 2019

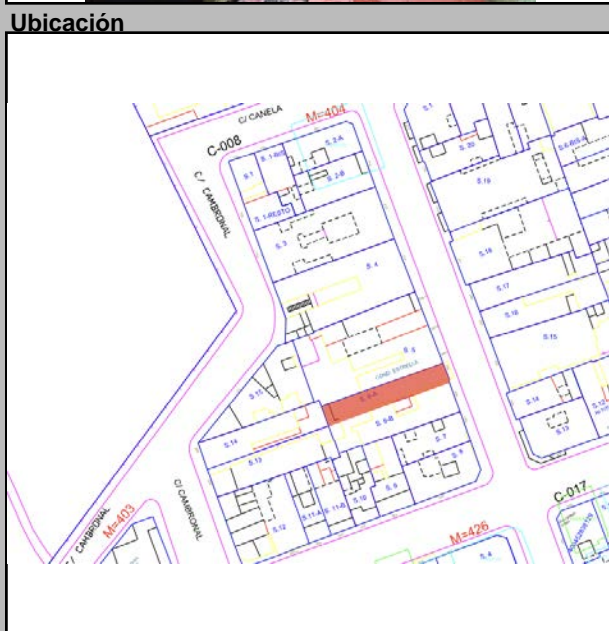
Descripción Arquitectónica
 Inmueble habitacional de dos niveles de color amarillo con detalles azules. En el primer nivel posee tres puertas, dos de acceso a casas y una ubicada en el centro que da acceso a las escaleras hacia el segundo nivel. Estas puertas doble batientes con celosías de madera cubiertas por rejas color negro. Ambas casas poseen 1 ventana doble batiente de celosías recubiertas con rejas de hierro color negro y en su parte inferior unos balaustres amarillos. El segundo nivel posee un balcón con rejas ornamentadas blancas en deterioro, presenta signos de corrosión. Para acceder a este balcón existen tres puertas de madera de color blanco, estas son doble batiente y se encuentran en extremo deterioro, presentando roturas, humedad, podredumbre, a los extremos se encuentran unos balcones individuales con rejas blancas ornamentadas en deterioro, presentando por igual signos de corrosión, con puertas de madera doble batiente, el del lado izquierdo color amarillo con manchas grises y la de la derecha color blanca con fisuras y humedad.

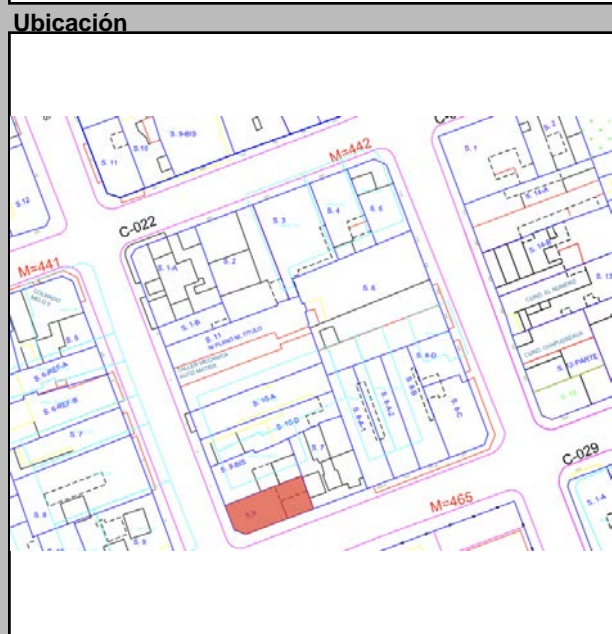
Descripción Arquitectónica
El inmueble ha sido modificado a lo largo del tiempo. Se trata de una vivienda de un solo piso que sirvió originalmente sirvió para dos familias. La composición es simple: un plano con tres puertas colocadas en hilera se convierten en la única característica referente a los esquemas domésticos de principios del siglo XX. Cada puerta posee un pequeño alero con tejas de barro inclinadas. Se conserva el vuelo superior que sirve de cornisa y que separa la fachada del antepecho. Un muro con borde superior escalonado define el antepecho. El inmueble presenta deterioros importantes.

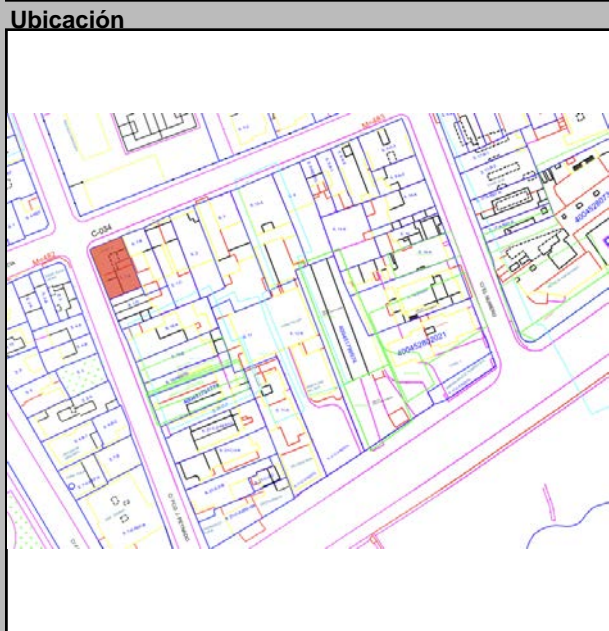
Descripción Arquitectónica
Este trío de viviendas representa el último vestigio de la arquitectura de madera que caracterizó al sector de Ciudad Nueva hasta el ciclón de San Zenón, en 1930. Sus condiciones son precarias, y se evidencia la debilidad de su estructura que ha sufrido a la falta de mantenimiento en el tiempo. El esquema que presenta es el tradicional de las viviendas vernáculas-populares, con tres puertas seriadas que pertenecen a igual número de viviendas, y una pared de madera colocada de manera horizontal sobre un basamento de mampostería. Se observa la techumbre en planchas de cinc que descansan sobre viguetas de madera que sobresalen a la fachada.

Datos Históricos
Esta edificación sufrió daños graves durante el ciclón San Zenón.
