CENTRO DE INVENTARIO DE BIENES CULTURALES  
LISTADO  
(REVISION INV. GAZCUE)

INVENTARIO GAZCUE ZONA VIII  
REALIZARON A. Arvelo, P. Alvarez, R. Campusano y A.T. MEDINA Junio/82  
FECHA Julio/82  
REVISOR Arq. Nerva Fondeur FECHA 14/4/89

OFICINA PLAN DIRECTOR URBANO - AYUNTAMIENTO DEL DISTRITO NACIONAL  
 REVISIÓN Y ACTUALIZACIÓN INVENTARIO DE BIENES CULTURALES  
 ZONA 8 DE GAZCUE

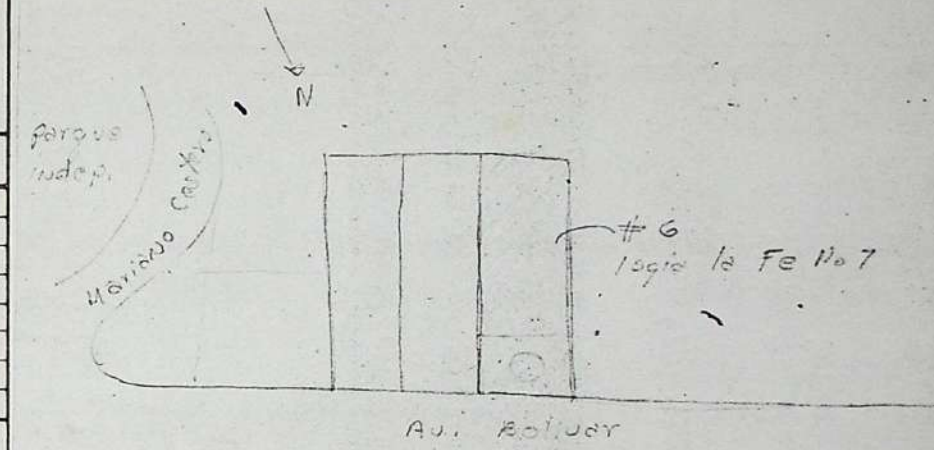
12- EVALUACION SOMERA Son 2 de los mejores ejemplos que hay en el sector de estilo neoclásico. Actualmente un almacén sin mantenimiento produciéndose serios daños a la edificación.

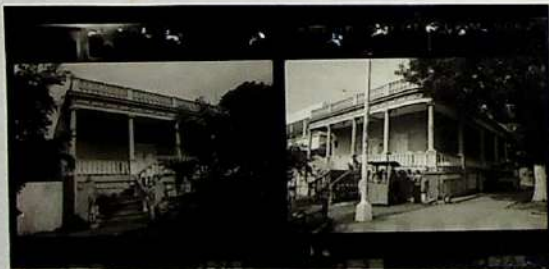
16.-CAUSAS DE DETERIORO	
El tiempo y abandono.

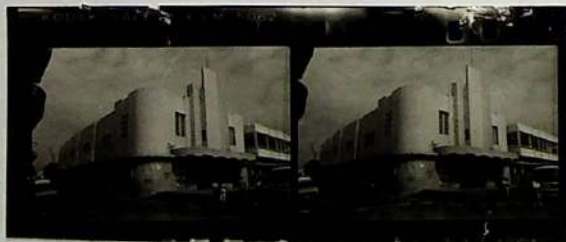
Esta es una edificación representativa de la era Trujillista, modificada. Toda su fachada original fué remodelada.
