PLAN DE CONTINGENCIA PARA EL CENTRO HISTORICO
DE LA CIUDAD DE MONTECRISTI, REP. DOM.

TOMO I

REGLAMENTO

TOMO II

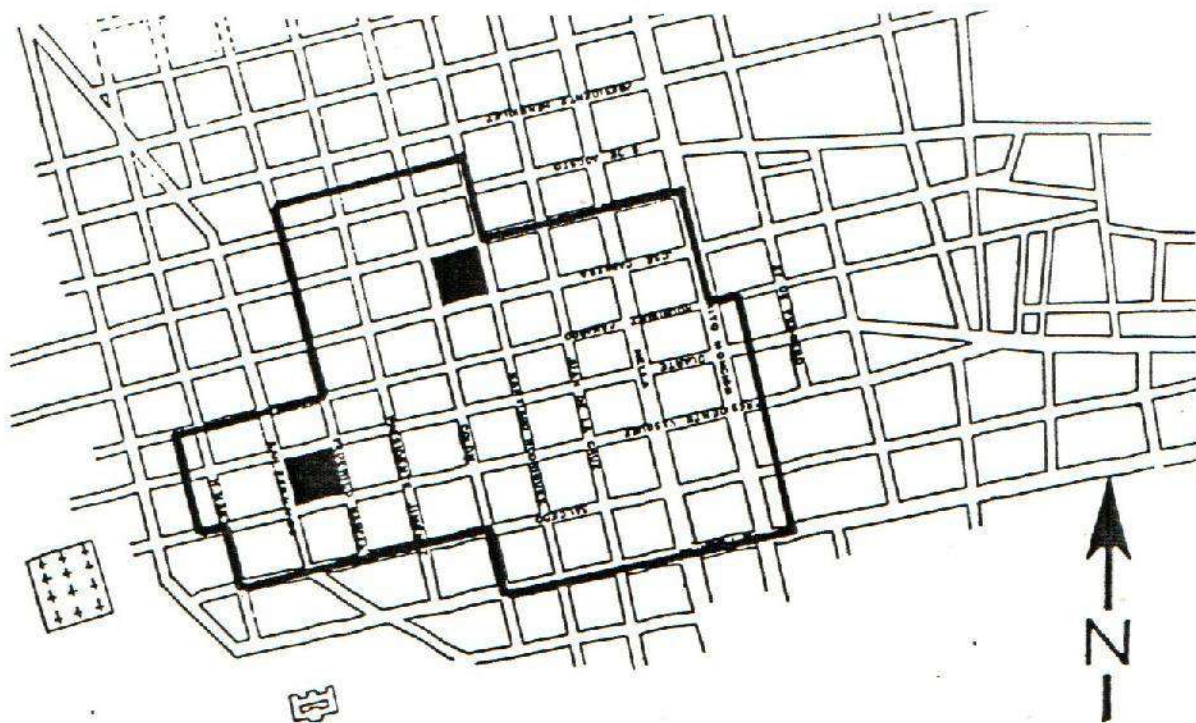
PLANO CON LA DELIMITACION DE LA ZONA HISTORICA

- LIMITE DEFINIDO.

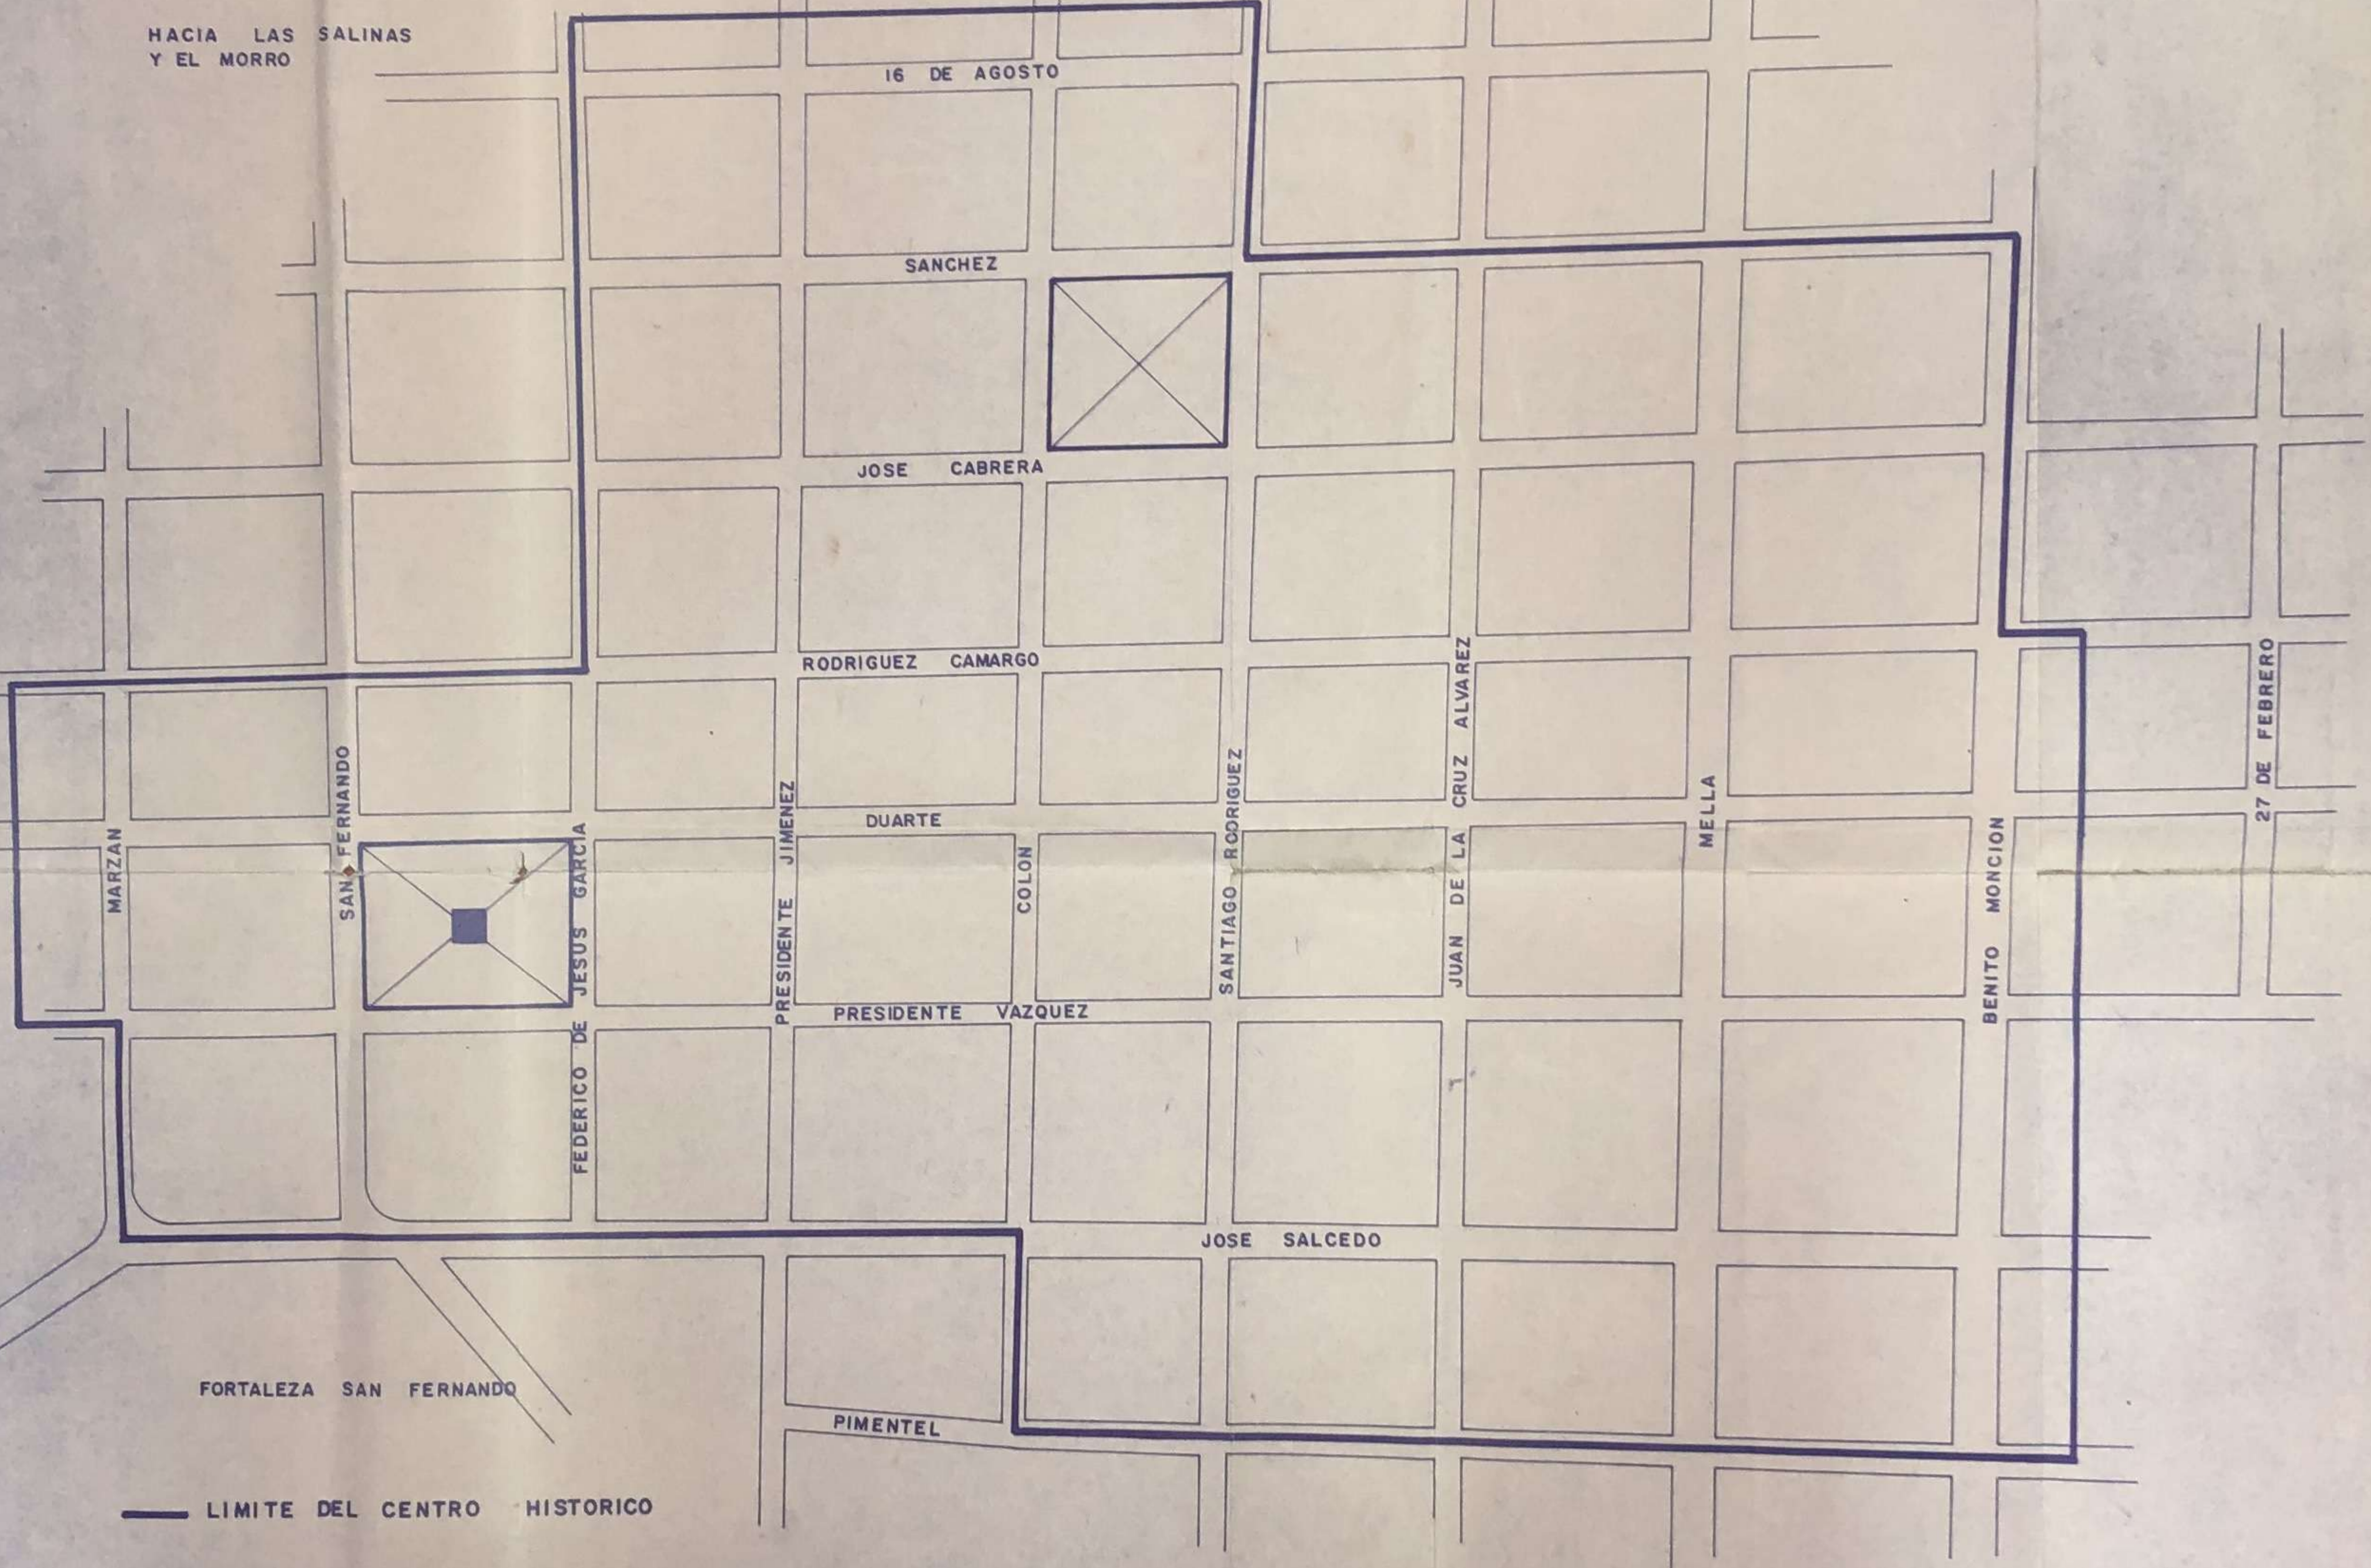
HACIA LAS SALINAS
Y EL MORRO

— LIMITE DEL CENTRO HISTORICO

PLAN DE CONTIGENCIA DE LA CIUDAD DE MONTECRISTI, REPUBLICA DOMINICANA. OFICINA DE PATRIMONIO CULTURAL. AÑO DE 1991.

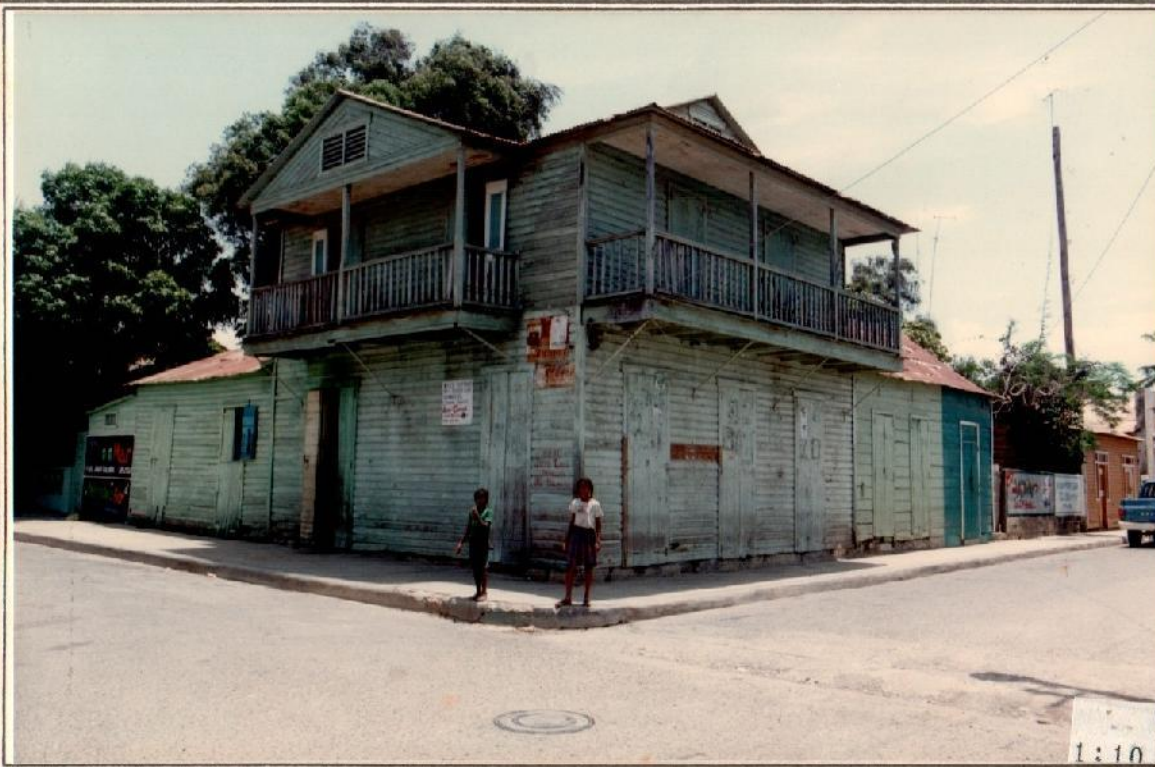
FOTO:

MANZANA # : 37

CALLE: DUARTE

CASA #: 61

MATERIAL:
 MADERA Y CINC.

VALOR	M	MONUMENTAL	
	1	CATEGORIA 1	
	2	CATEGORIA 2	X
	3	CATEGORIA 3	
	4	CATEGORIA 4

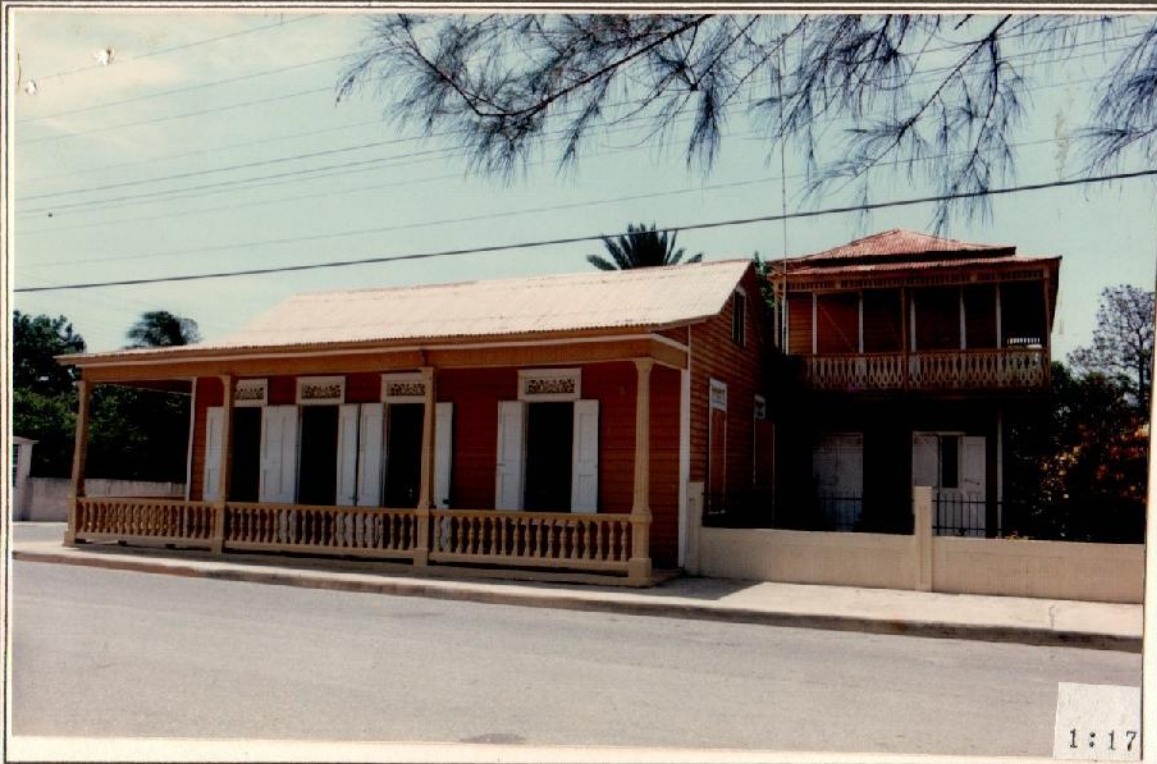
FOTO:

MANZANA # : 12

CALLE: DUARTE

CASA #: 26

MADERA, CONCRETO Y CINC.

VALOR	M	MONUMENTAL	
	1	CATEGORIA 1	X
	2	CATEGORIA 2	
	3	CATEGORIA 3	
	4	CATEGORIA 4

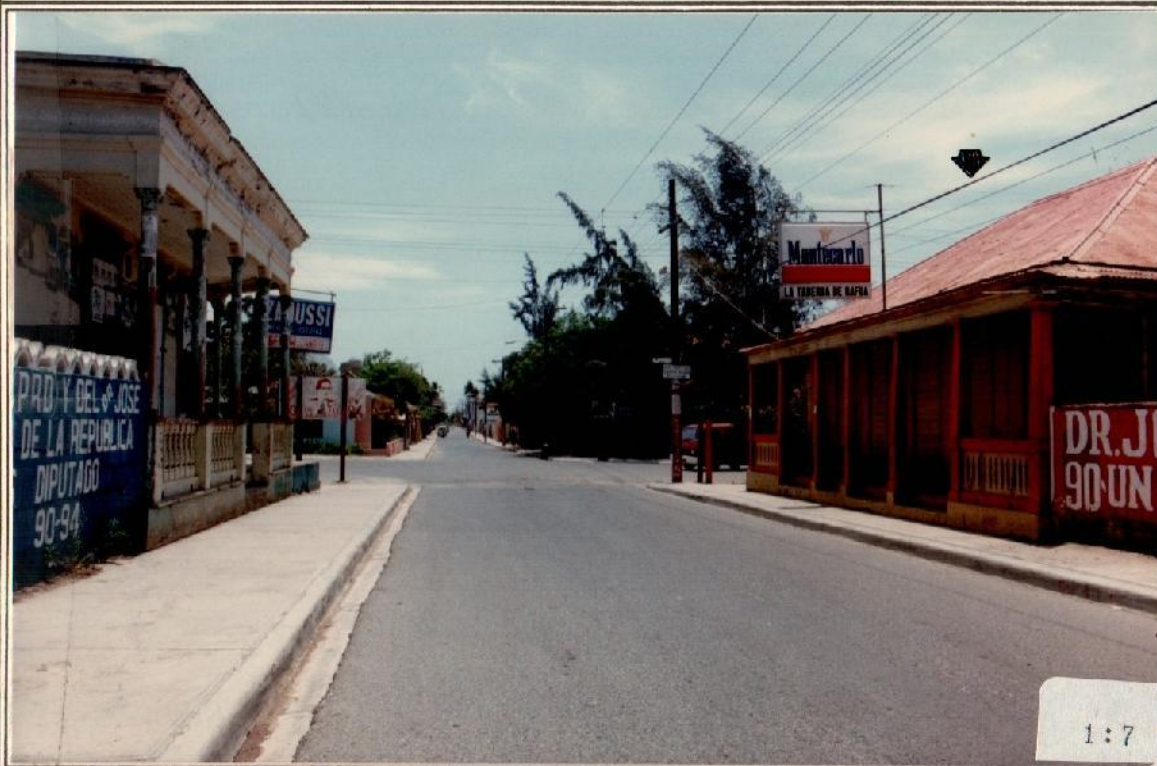
FOTO:

MANZANA # : 61

CALLE: DUARTE

CASA #: 84

MADERA , CONCRETO Y CINC.

VALOR	M	MONUMENTAL	
	1	CATEGORIA 1	
	2	CATEGORIA 2	
	3	CATEGORIA 3	X
	4	CATEGORIA 4

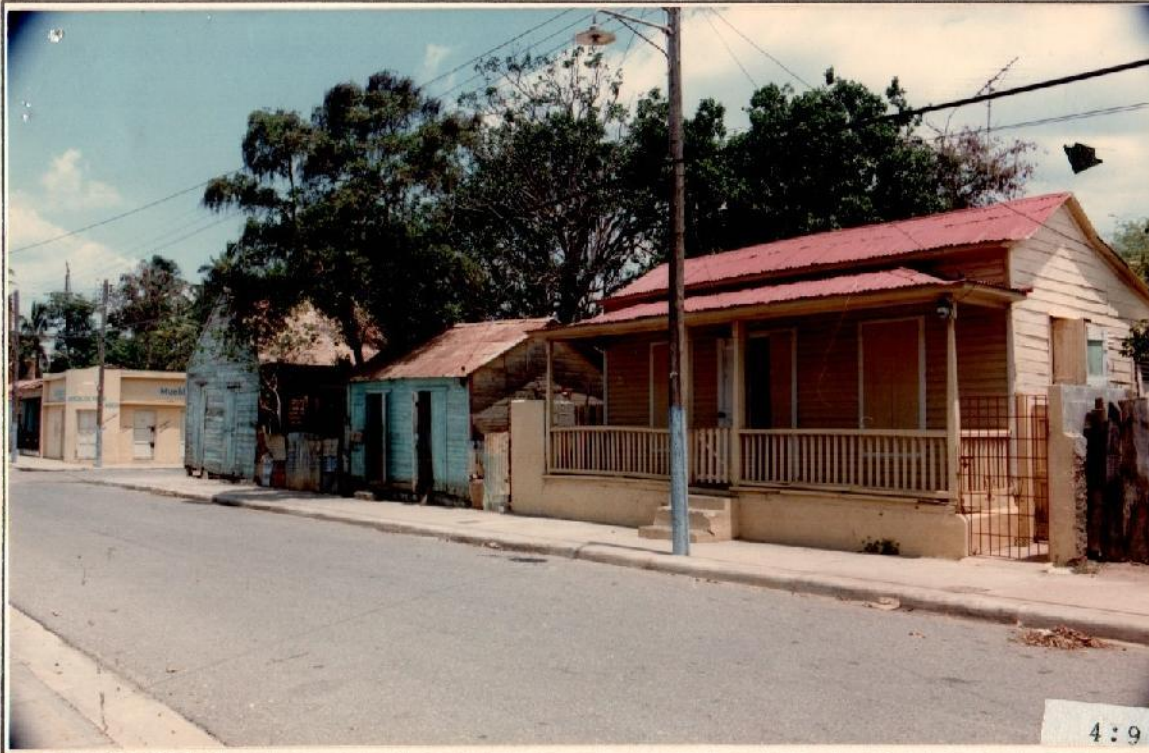
FOTO:

MANZANA # : 52

CALLE: RODRIGUEZ CAMARGO

CASA #: 96

MADERA , CONCRETO Y CINC.

VALOR	M	MONUMENTAL	
	1	CATEGORIA 1	
	2	CATEGORIA 2	
	3	CATEGORIA 3	X
	4	CATEGORIA 4

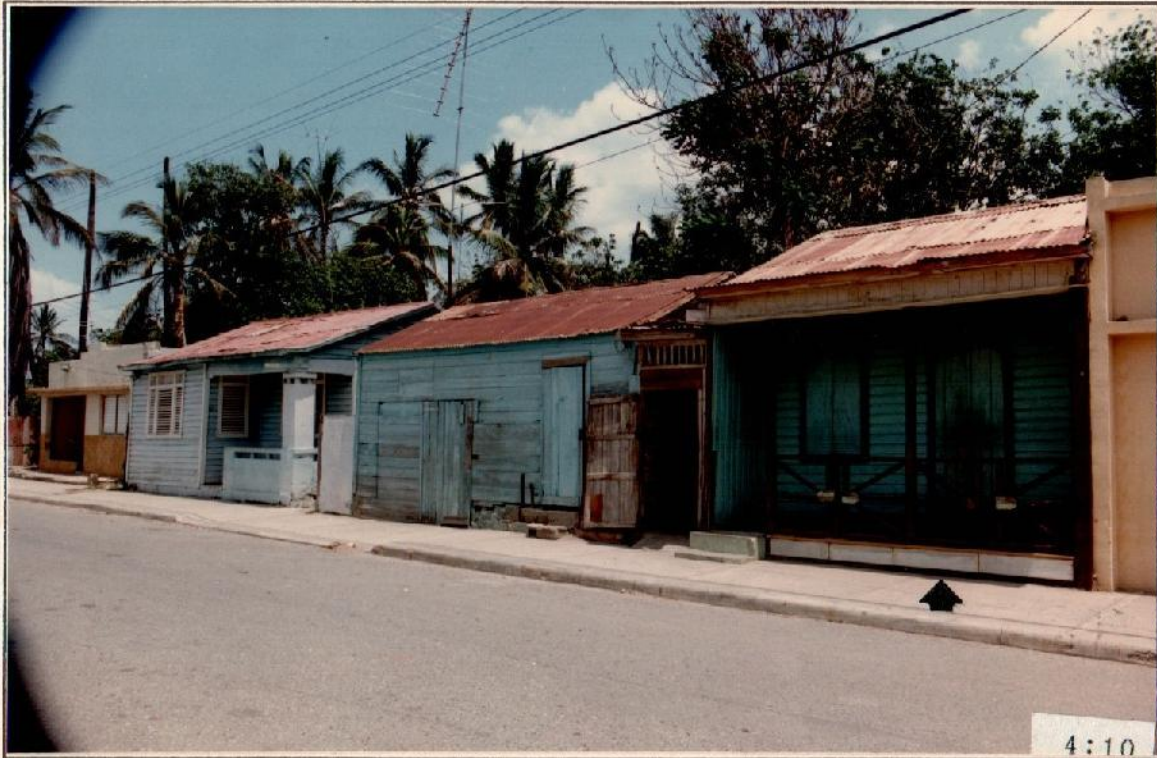
FOTO:

MANZANA # : 45

CALLE: RODRIGUEZ CAMARGO

CASA #: 92

MADERA Y CINC.

VALOR	M	MONUMENTAL	
	1	CATEGORIA 1	
	2	CATEGORIA 2	
	3	CATEGORIA 3	X
	4	CATEGORIA 4

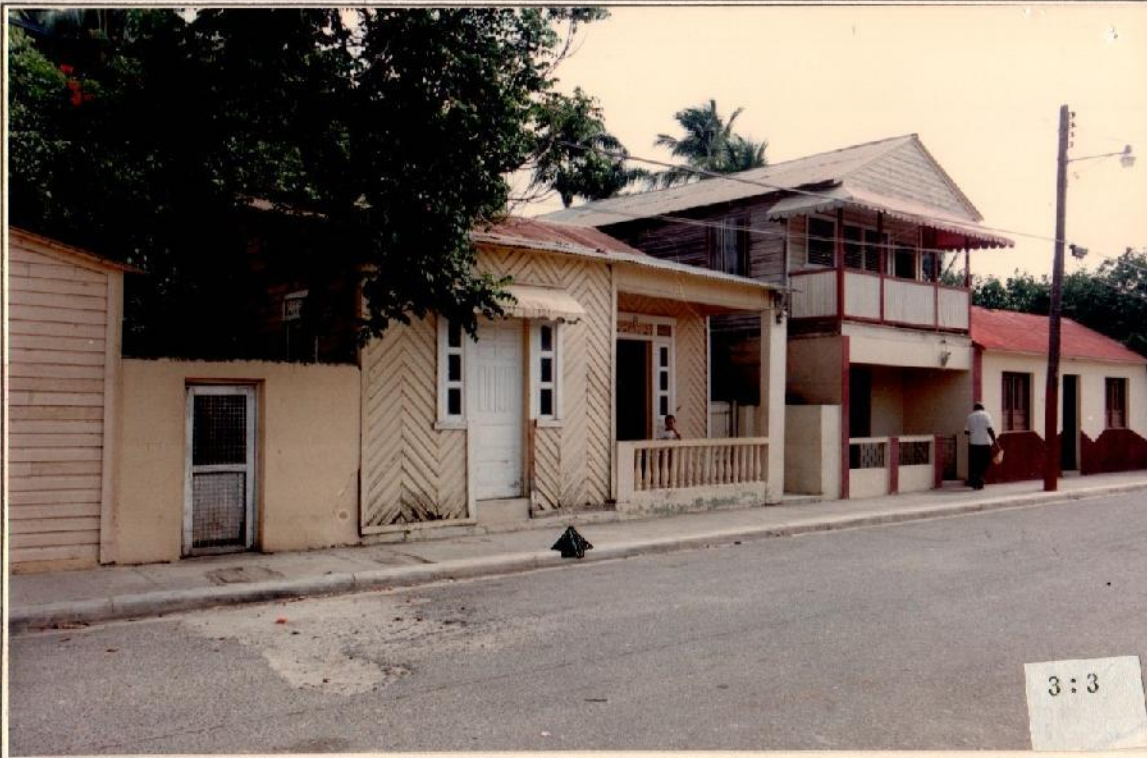
FOTO:

MANZANA # : 28

CALLE: RODRIGUEZ CAMARGO

CASA #: 58

MADERA , CONCRETO Y CINC.

VALOR	M	MONUMENTAL	
	1	CATEGORIA 1	
	2	CATEGORIA 2	
	3	CATEGORIA 3	X
	4	CATEGORIA 4

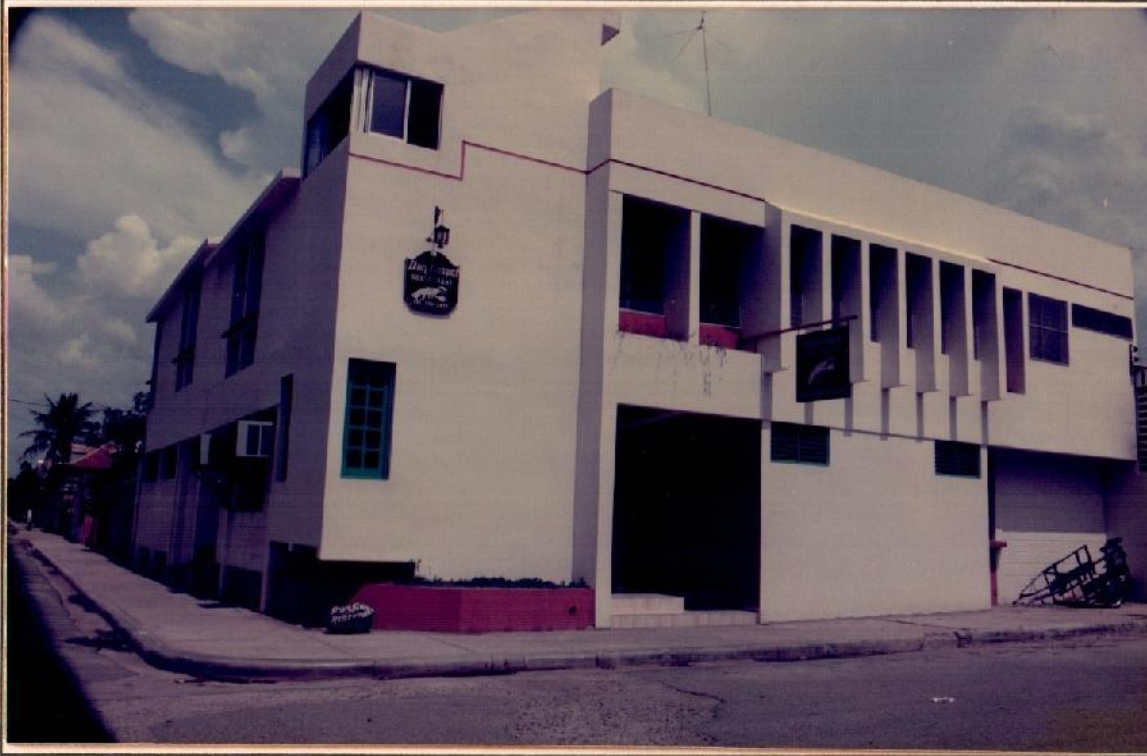
FOTO:

MANZANA # : 27

CALLE: RODRIGUEZ CAMARGO

CASA #: 35

BLOQUES DE CONCRETO.

VALOR	M	MONUMENTAL	
	1	CATEGORIA 1	
	2	CATEGORIA 2	
	3	CATEGORIA 3	
	4	CATEGORIA 4	X

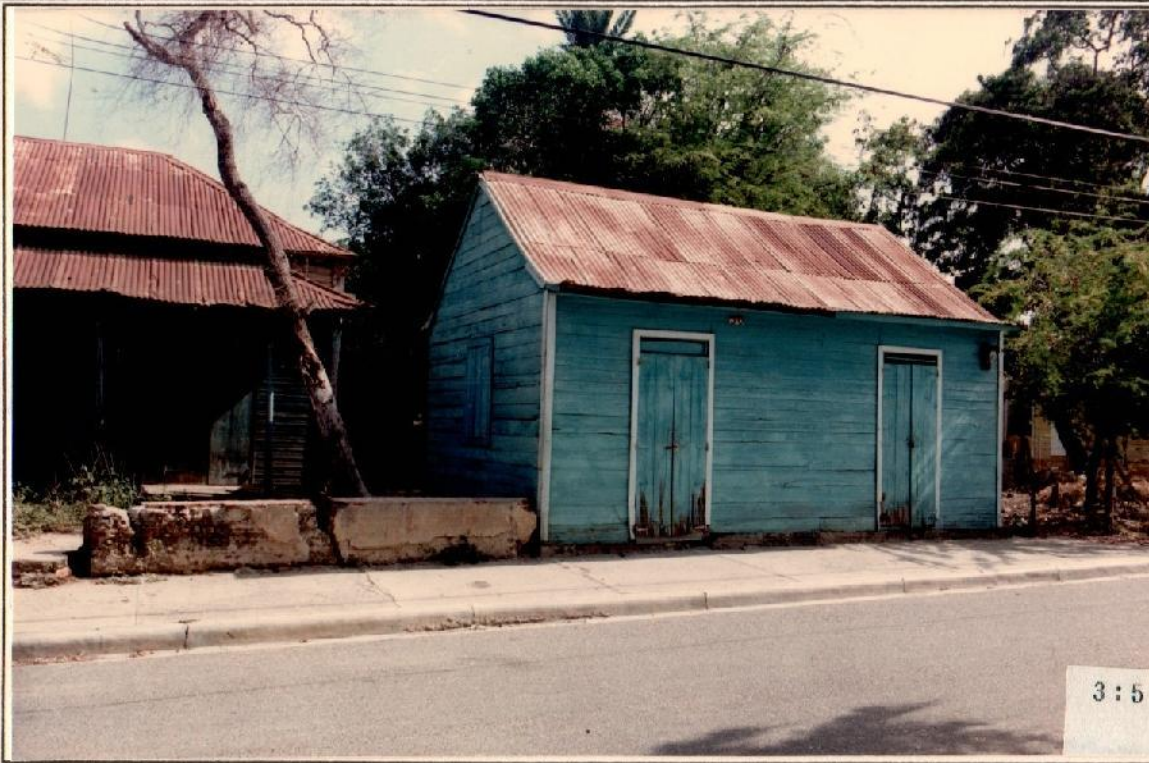
FOTO:

MANZANA # : 19

CALLE: RODRIGUEZ CAMARGO

CASA #: 50

MADERA Y CINC.

VALOR	M	MONUMENTAL	
	1	CATEGORIA 1	
	2	CATEGORIA 2	
	3	CATEGORIA 3	X
	4	CATEGORIA 4

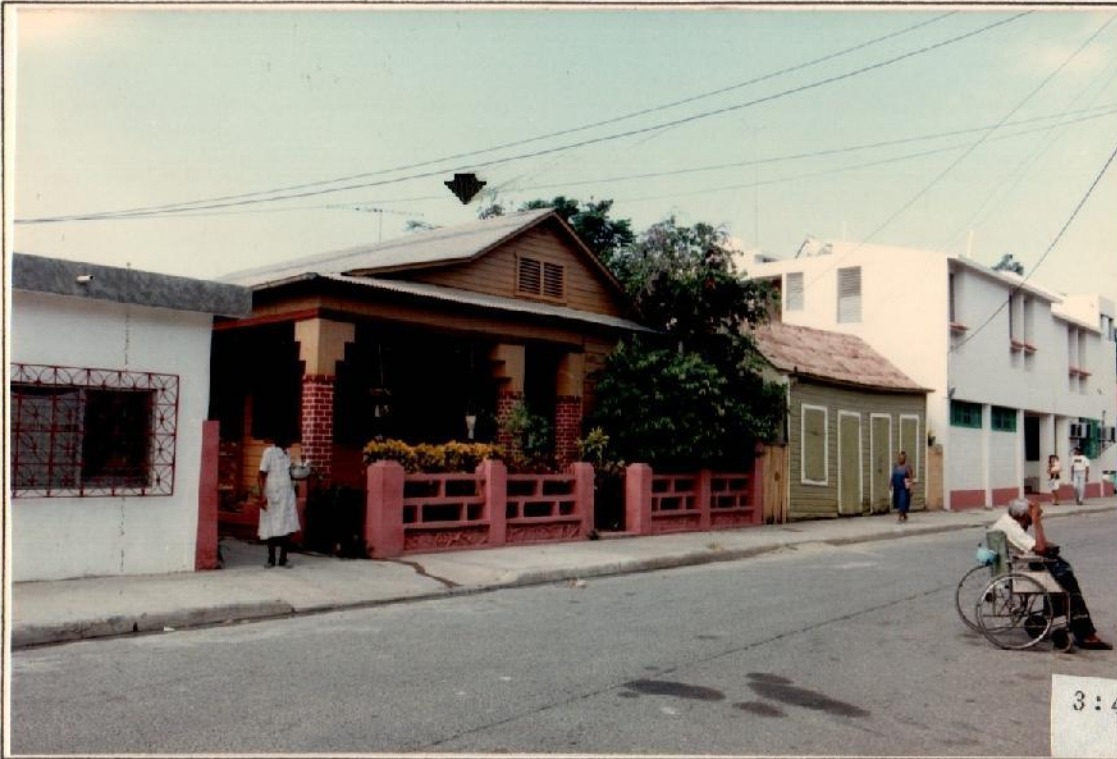
FOTO:

MANZANA # : 27

CALLE: RODRIGUEZ CAMARGO

CASA #: 39

MADERA , CONCRETO Y CINC.

VALOR	M	MONUMENTAL	
	1	CATEGORIA 1	
	2	CATEGORIA 2	
	3	CATEGORIA 3	X
	4	CATEGORIA 4

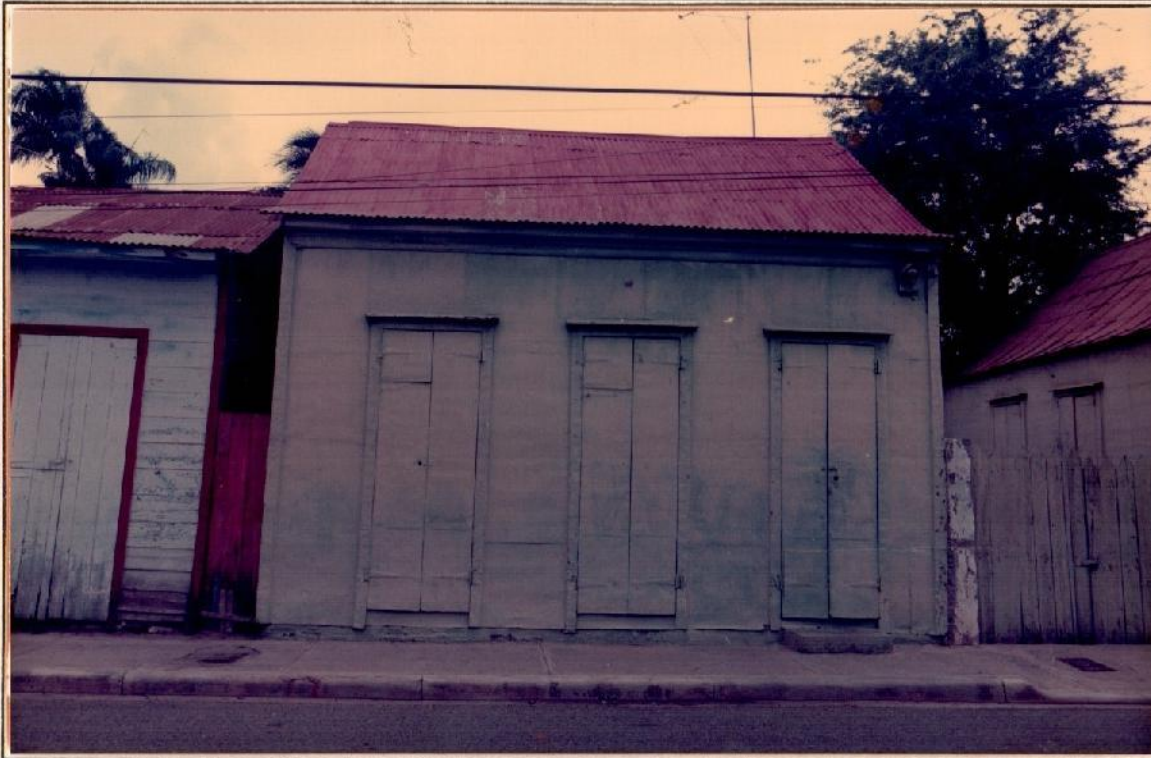
FOTO:

MANZANA # : 28

CALLE: RODRIGUEZ CAMARGO

CASA #: 68

MADERA Y CINC.

VALOR	M	MONUMENTAL	
	1	CATEGORIA 1	
	2	CATEGORIA 2	
	3	CATEGORIA 3	X
	4	CATEGORIA 4

NOTA: RECUBRIMIENTO METALICO A MANTENERSE.

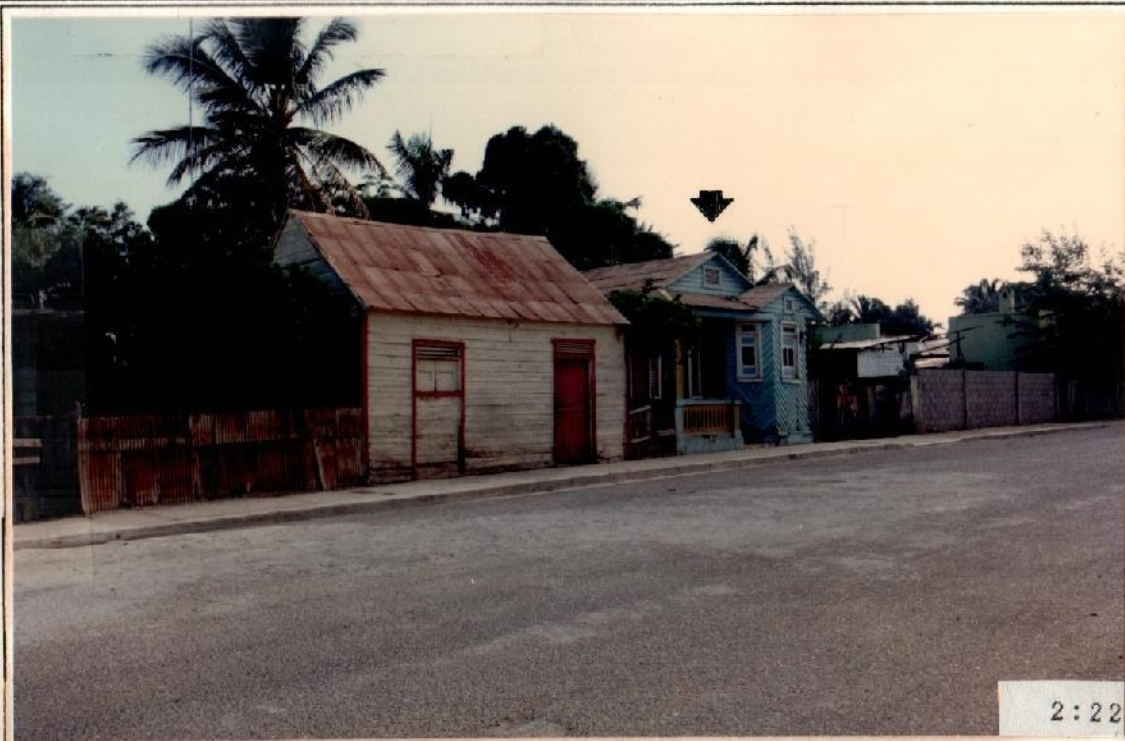
FOTO:

MATERIAL:

MADERA , CONCRETO Y CINC.

VALOR	M	MONUMENTAL	
	1	CATEGORIA 1	
	2	CATEGORIA 2	
	3	CATEGORIA 3	X
	4	CATEGORIA 4

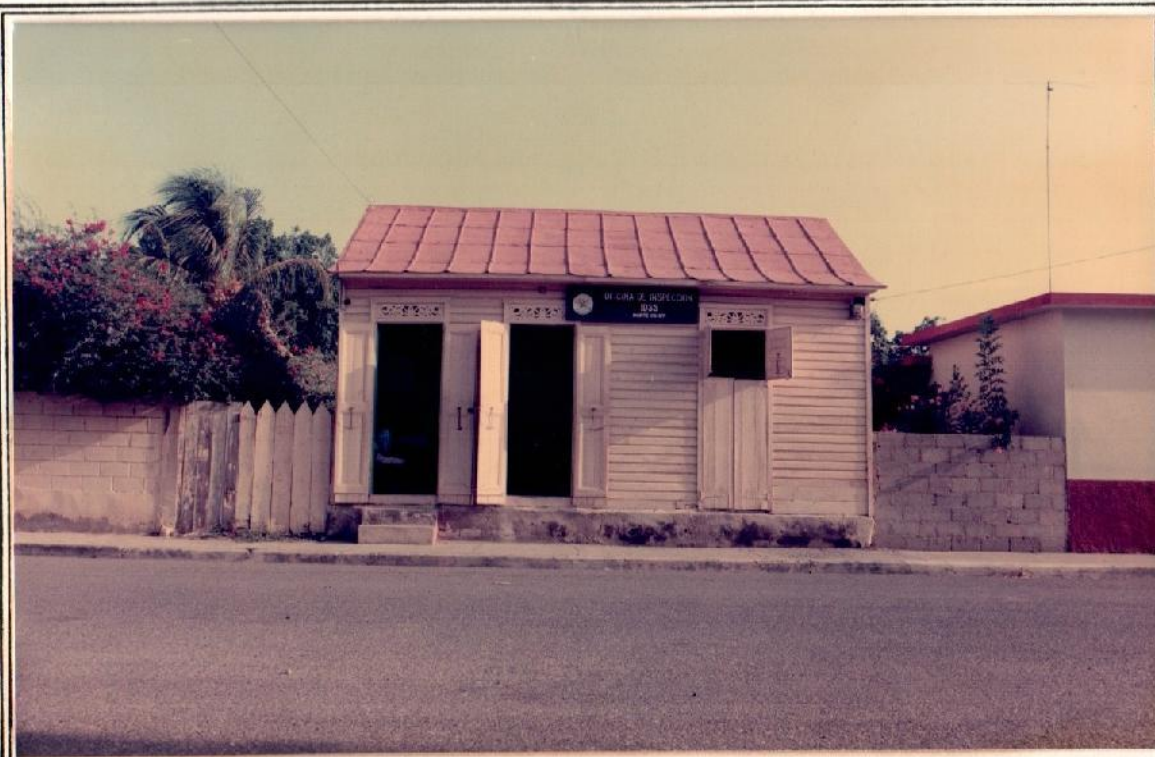
FOTO:

MATERIAL:

MADERA Y CINC.

VALOR	M	MONUMENTAL	
	1	CATEGORIA 1	
	2	CATEGORIA 2	
	3	CATEGORIA 3	X
	4	CATEGORIA 4

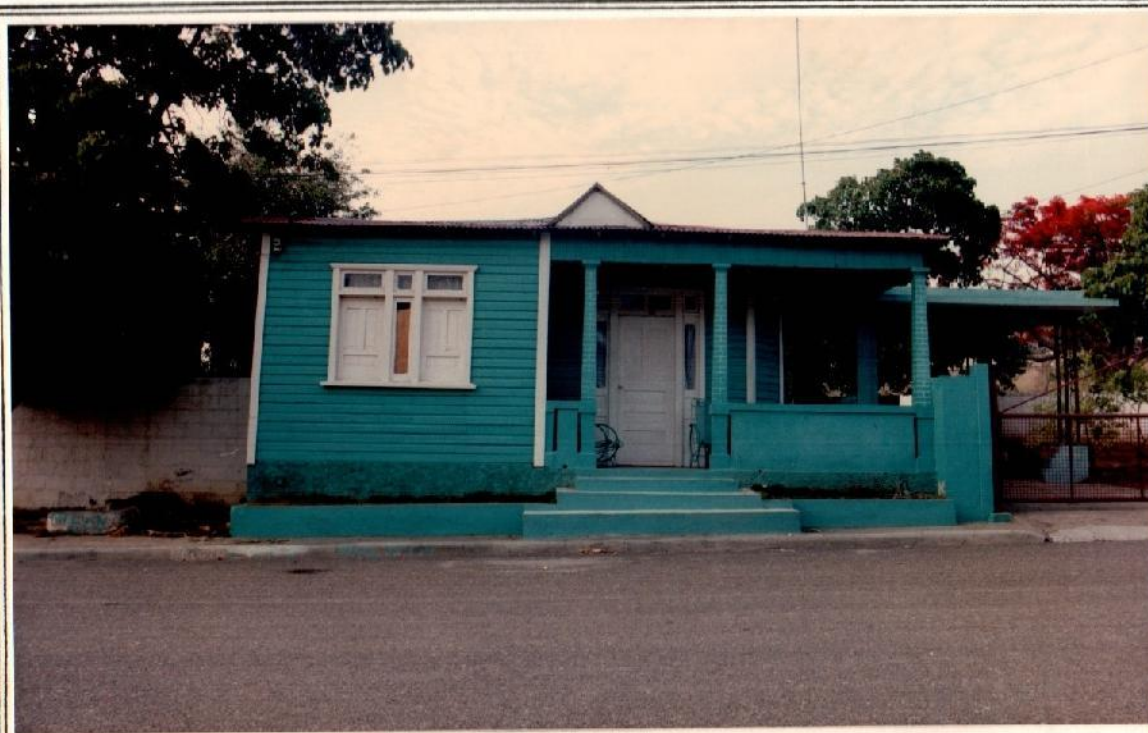
FOTO:

MATERIAL:

MADERA , CONCRETO Y CINC.

VALOR	M	MONUMENTAL	
	1	CATEGORIA 1	
	2	CATEGORIA 2	
	3	CATEGORIA 3	X
	4	CATEGORIA 4

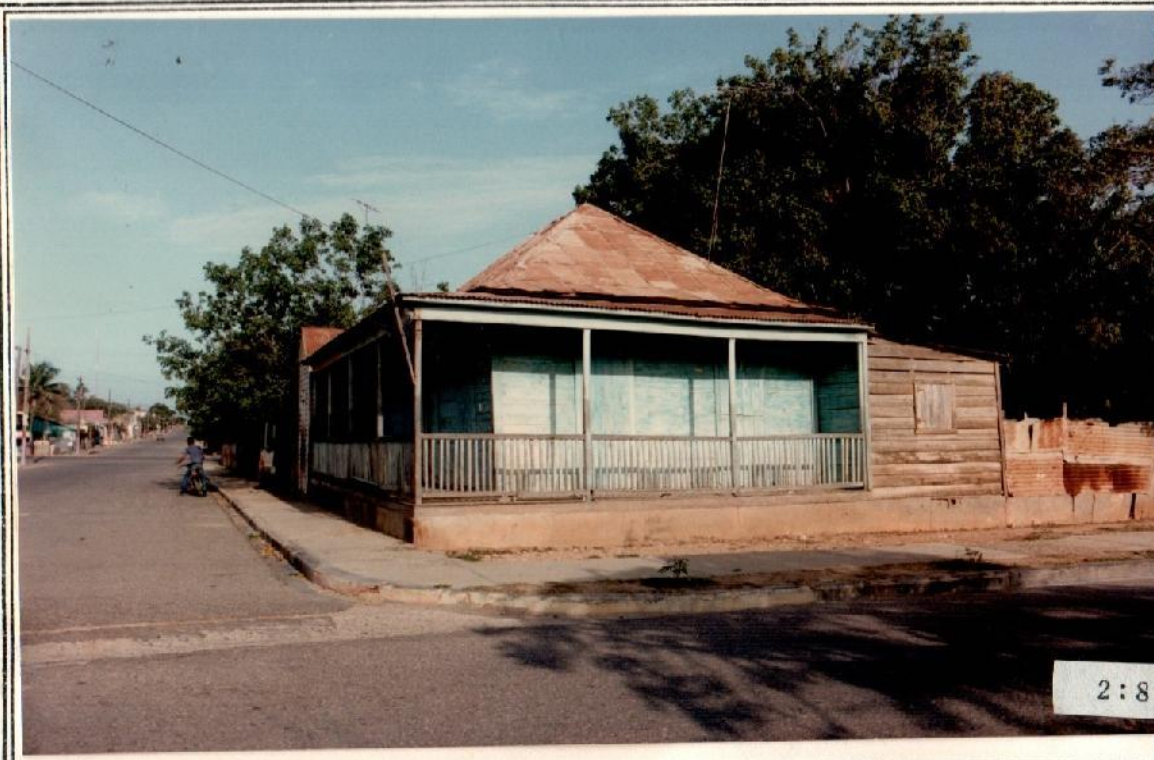
FOTO:

MATERIAL:
 MADERA Y CINC.

VALOR	M	MONUMENTAL	
	1	CATEGORIA 1	
	2	CATEGORIA 2	
	3	CATEGORIA 3	X
	4	CATEGORIA 4

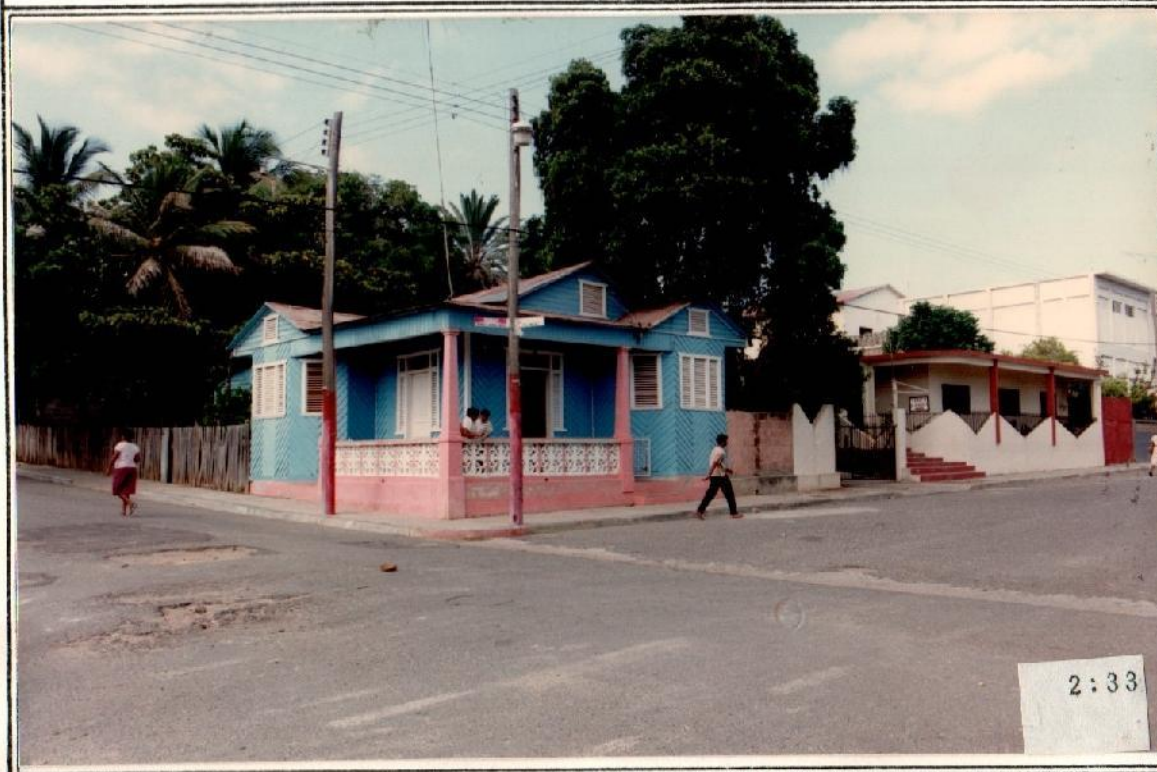
FOTO:

MATERIAL:

MADERA , CONCRETO Y CINC.

VALOR	M	MONUMENTAL	
	1	CATEGORIA 1	
	2	CATEGORIA 2	
	3	CATEGORIA 3	X
	4	CATEGORIA 4

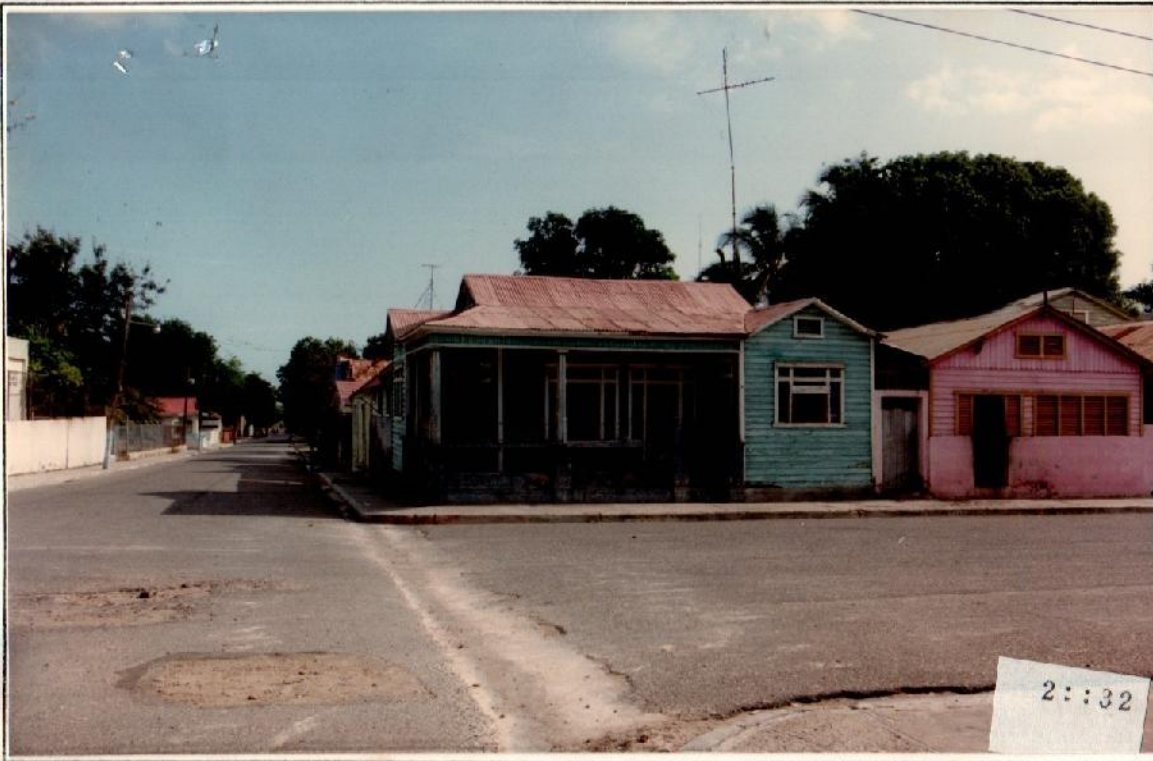
FOTO:

MATERIAL:
 MADERA , CONCRETO Y CINC.

VALOR	M	MONUMENTAL	
	1	CATEGORIA 1	
	2	CATEGORIA 2	
	3	CATEGORIA 3	X
	4	CATEGORIA 4

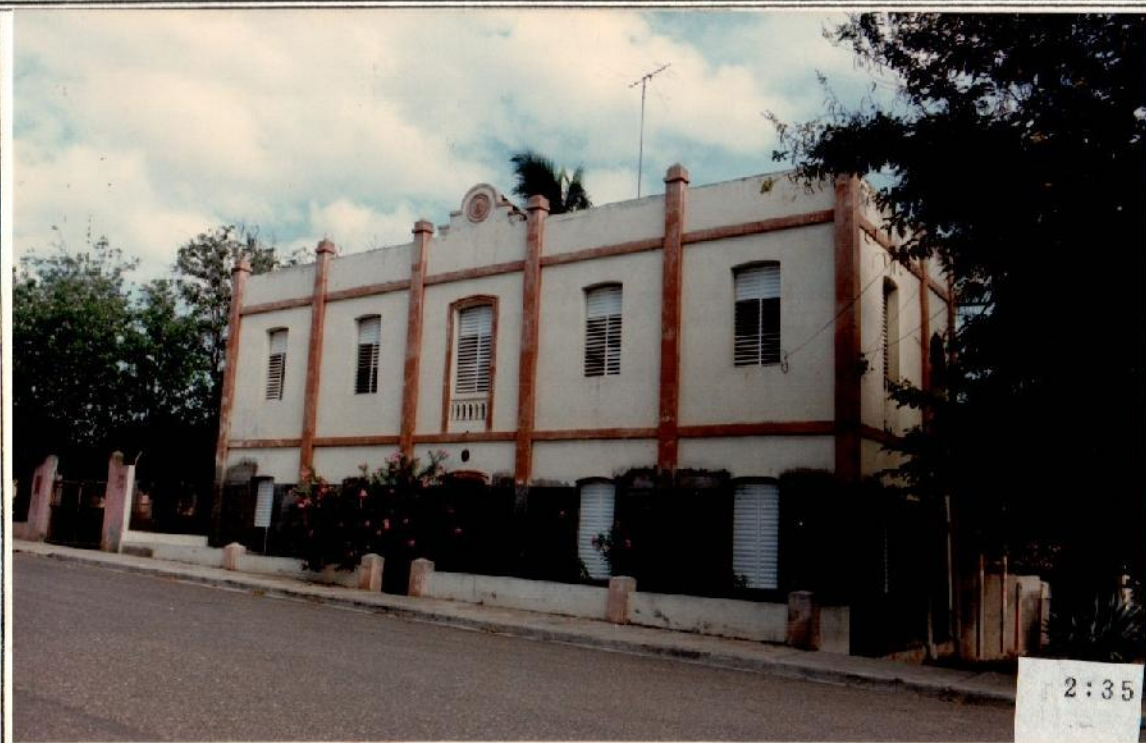
FOTO:

MATERIAL:

BLOQUES DE CONCRETO.

VALOR	M	MONUMENTAL	
	1	CATEGORIA 1	
	2	CATEGORIA 2	
	3	CATEGORIA 3	X
	4	CATEGORIA 4

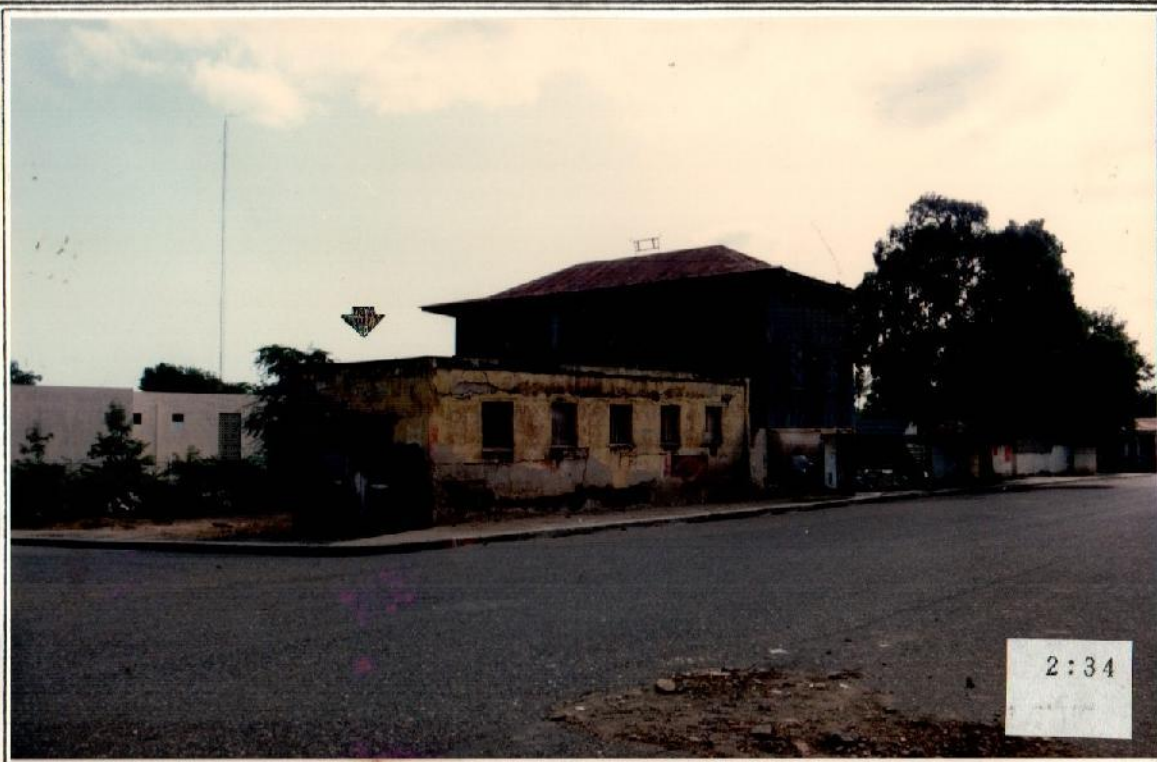
FOTO:

MATERIAL:

CONCRETO.

VALOR	M	MONUMENTAL	
	1	CATEGORIA 1	
	2	CATEGORIA 2	
	3	CATEGORIA 3	
	4	CATEGORIA 4	X

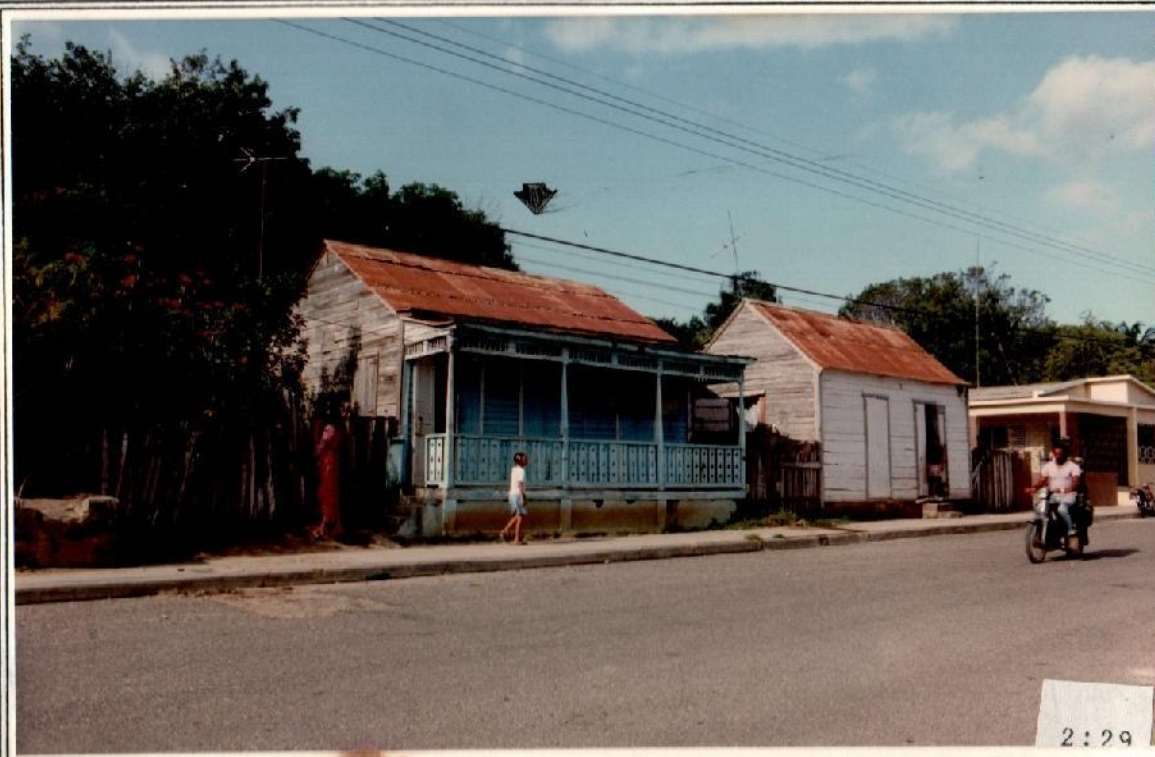
FOTO:

MATERIAL:

MADERA Y CINC.

VALOR	M	MONUMENTAL	
	1	CATEGORIA 1	
	2	CATEGORIA 2	
	3	CATEGORIA 3	X
	4	CATEGORIA 4

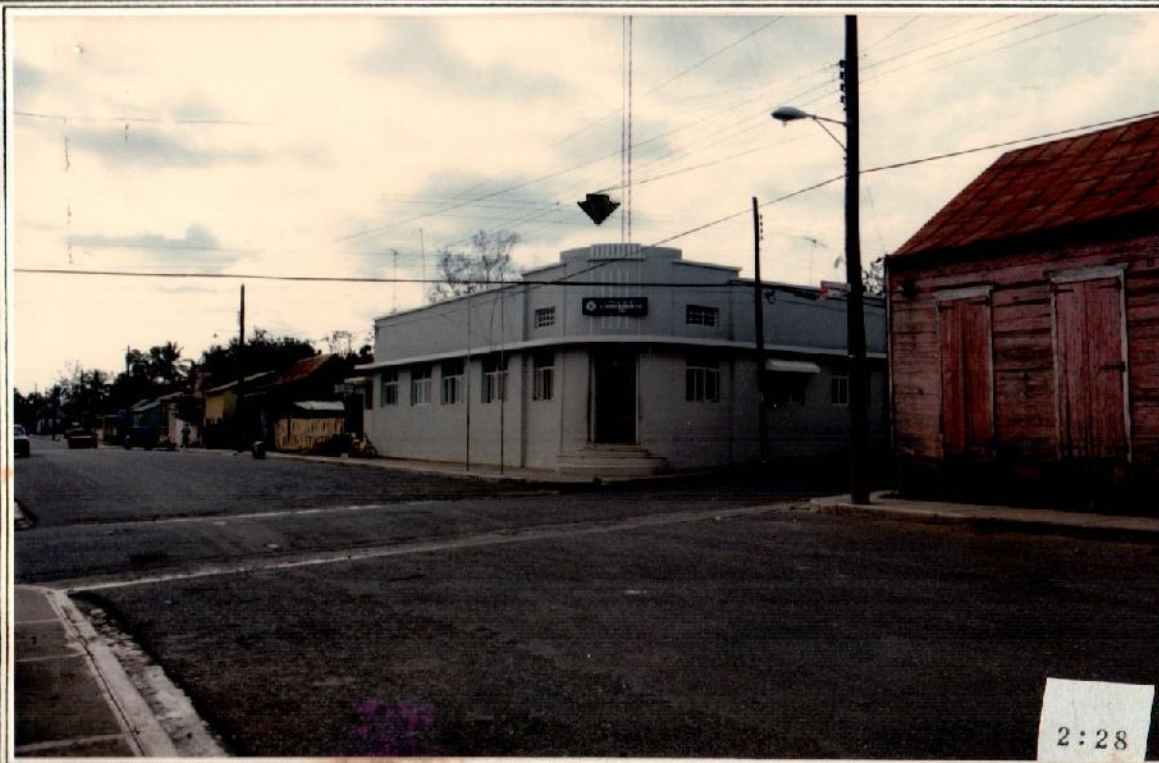
FOTO:

MATERIAL:

BLOQUES DE CONCRETO.

VALOR	M	MONUMENTAL	
	1	CATEGORIA 1	
	2	CATEGORIA 2	
	3	CATEGORIA 3	X
	4	CATEGORIA 4
