PLAN DE CONTINGENCIA PARA EL CENTRO HISTORICO
DE LA CIUDAD DE MONTECRISTI, REP. DOM.

TOMO I

REGLAMENTO

TOMO II

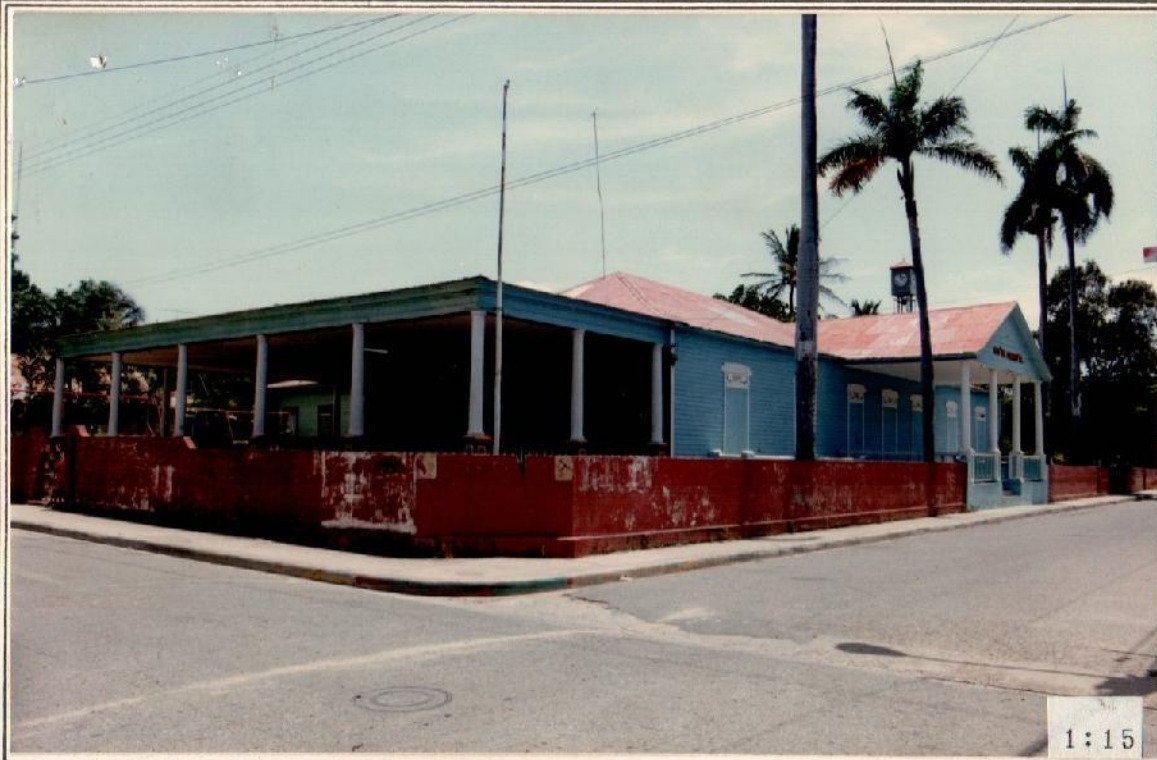
FOTO:

MANZANA # : 21

CALLE: DUARTE

CASA #: 41

MATERIAL:

MADERA Y CINC.

VALOR	M	MONUMENTAL	
	1	CATEGORIA 1	
	2	CATEGORIA 2	
	3	CATEGORIA 3	X
	4	CATEGORIA 4

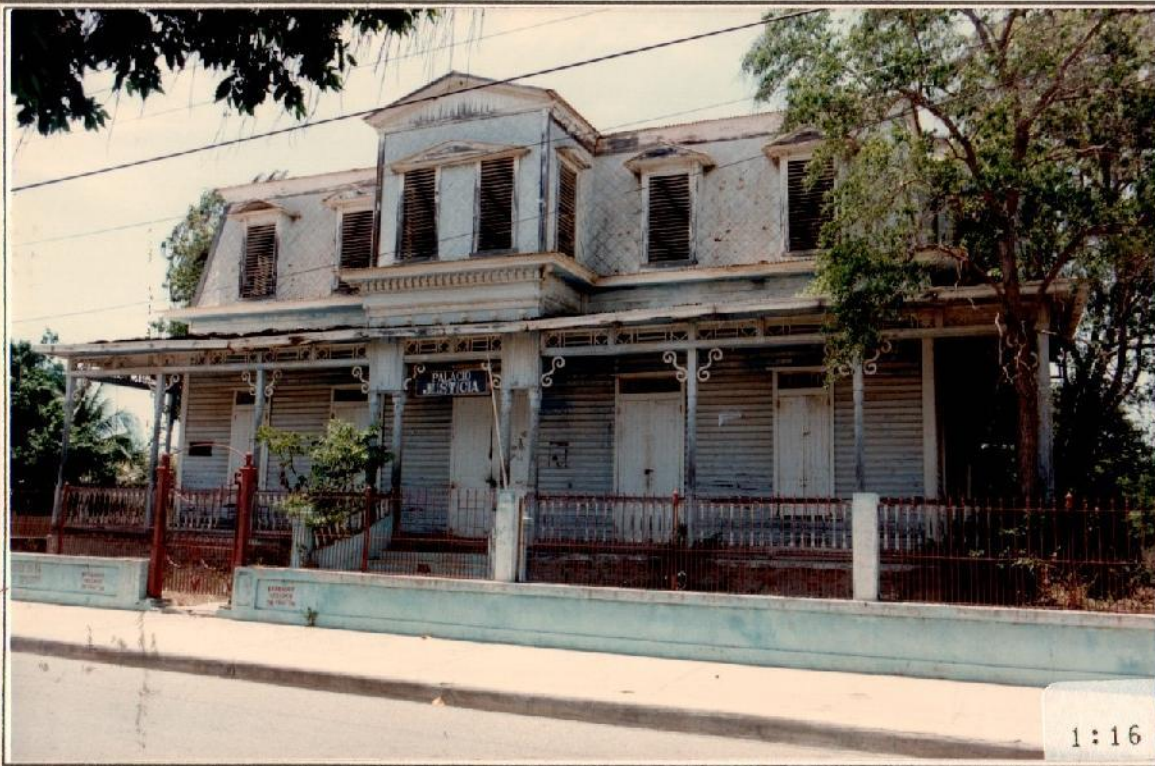
FOTO:

MANZANA # : 20

CALLE: DUARTE

CASA #: 38

MATERIAL:

MADERA Y CINC.

VALOR	M	MONUMENTAL	X
	1	CATEGORIA 1	
	2	CATEGORIA 2	
	3	CATEGORIA 3	
	4	CATEGORIA 4

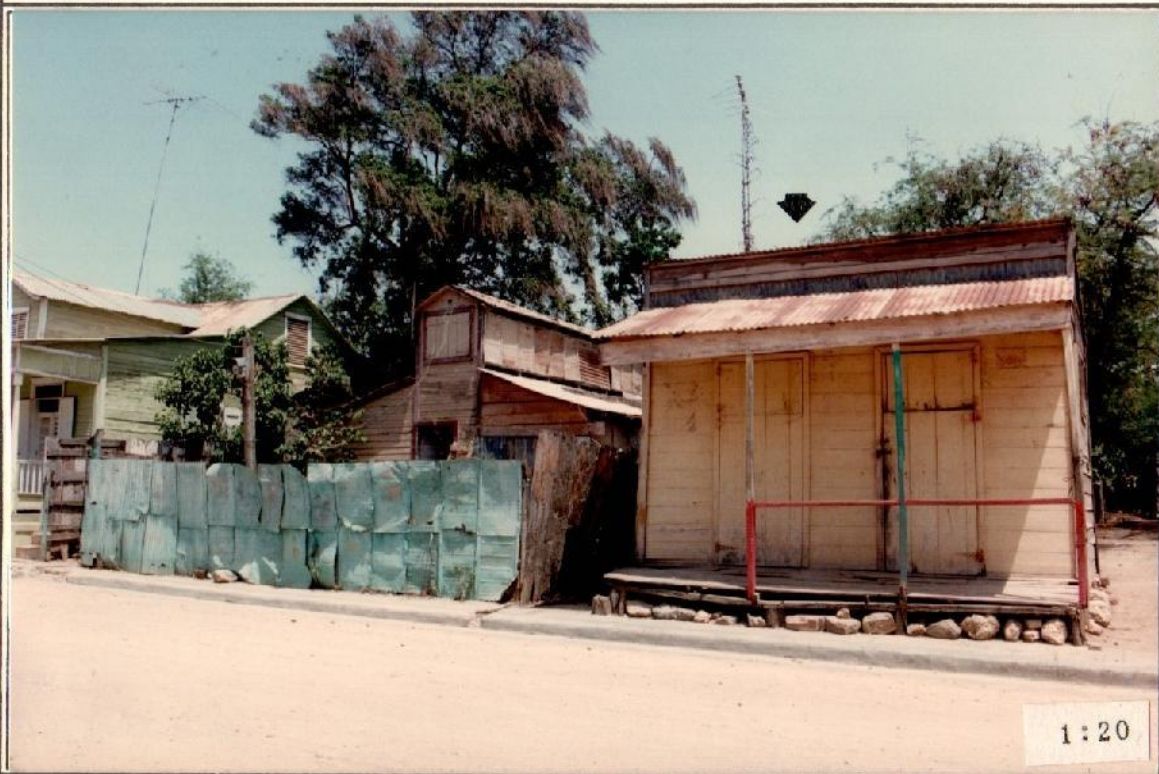
FOTO:

MANZANA # : 8

CALLE: DUARTE

CASA #: 25

MATERIAL:

MADERA Y CINC.

VALOR	M	MONUMENTAL	
	1	CATEGORIA 1	
	2	CATEGORIA 2	
	3	CATEGORIA 3	X
	4	CATEGORIA 4

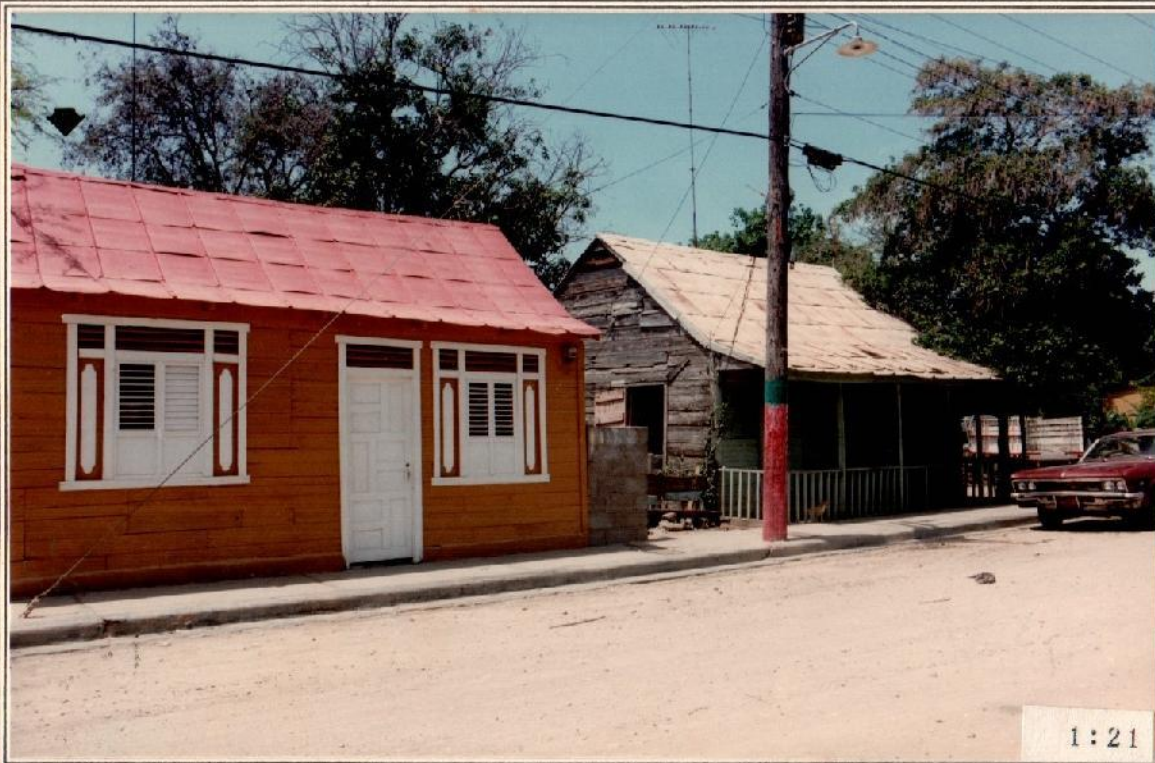
FOTO:

MANZANA # : 7

CALLE: DUARTE

CASA #: 18

MATERIAL:

MADERA Y CINC.

VALOR	M	MONUMENTAL	
	1	CATEGORIA 1	
	2	CATEGORIA 2	
	3	CATEGORIA 3	
	4	CATEGORIA 4	X

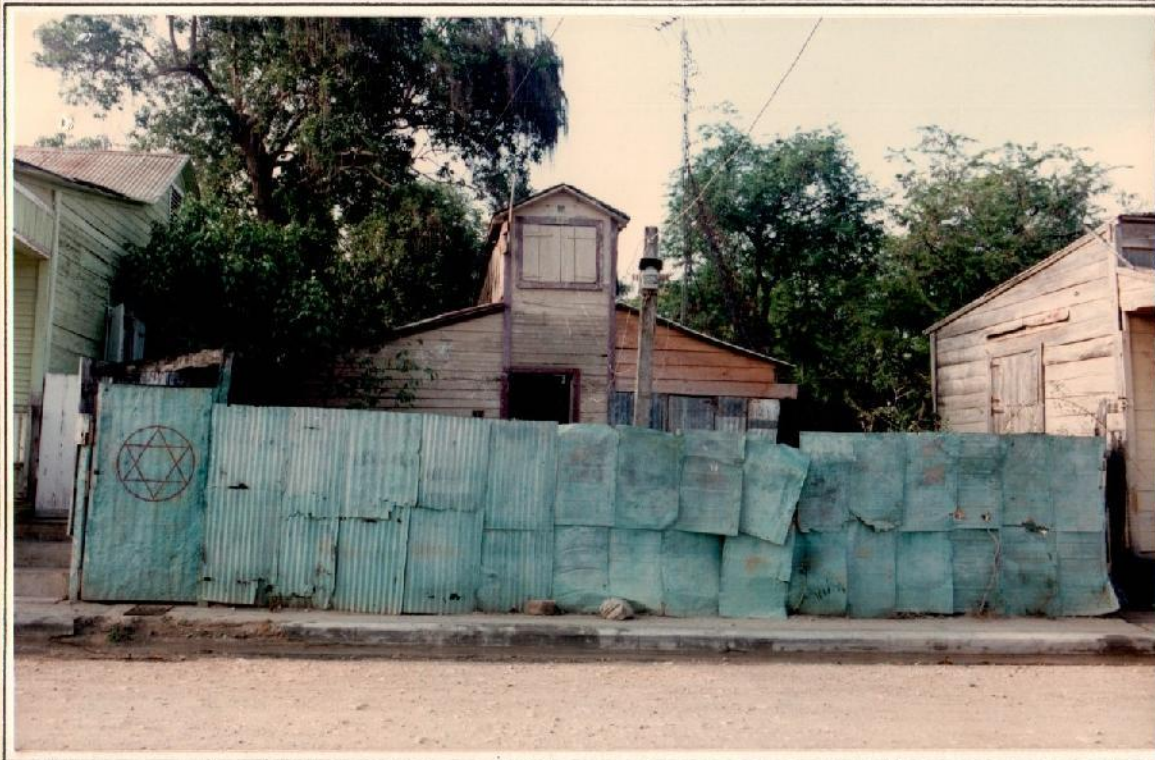
FOTO:

MANZANA # : 8

CALLE: DUARTE

CASA #: 27

MATERIAL:
 MADERA Y CINC.

VALOR	M	MONUMENTAL	
	1	CATEGORIA 1	
	2	CATEGORIA 2	
	3	CATEGORIA 3	
	4	CATEGORIA 4	X

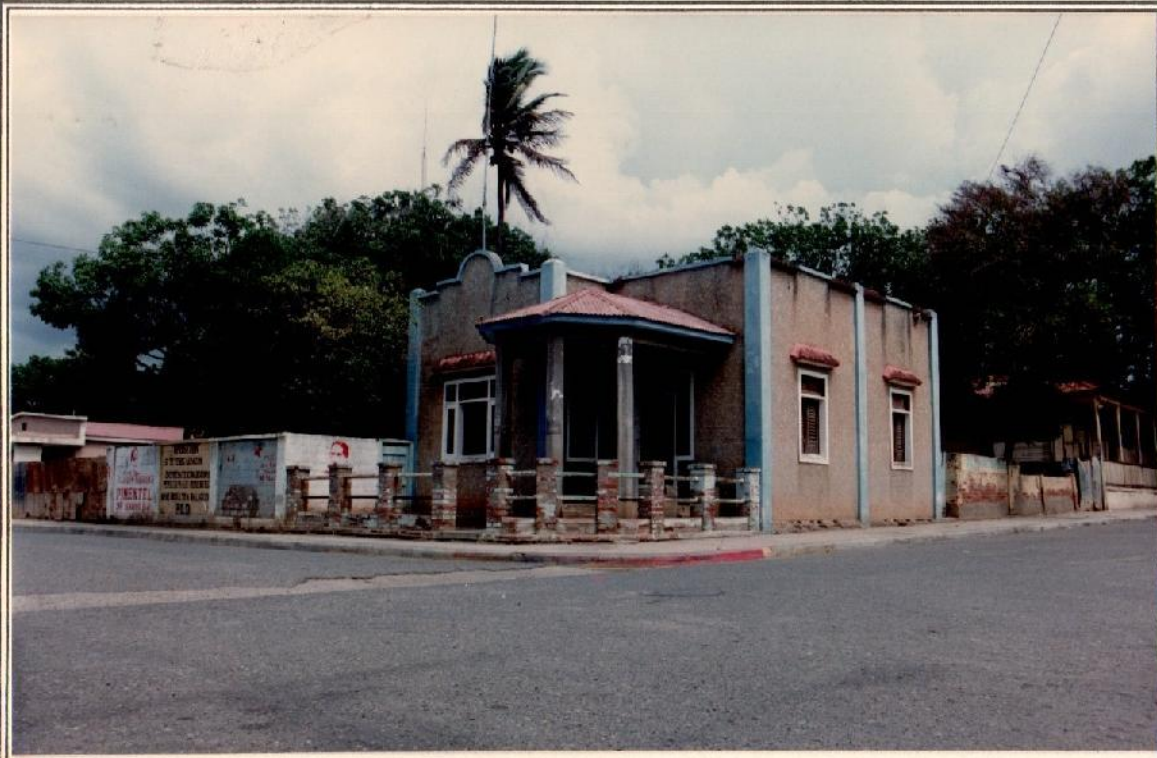
FOTO:

MANZANA # : 26

CALLE: DUARTE

CASA #: 43

MATERIAL:
 CONCRETO.

VALOR	M	MONUMENTAL	
	1	CATEGORIA 1	
	2	CATEGORIA 2	
	3	CATEGORIA 3	X
	4	CATEGORIA 4

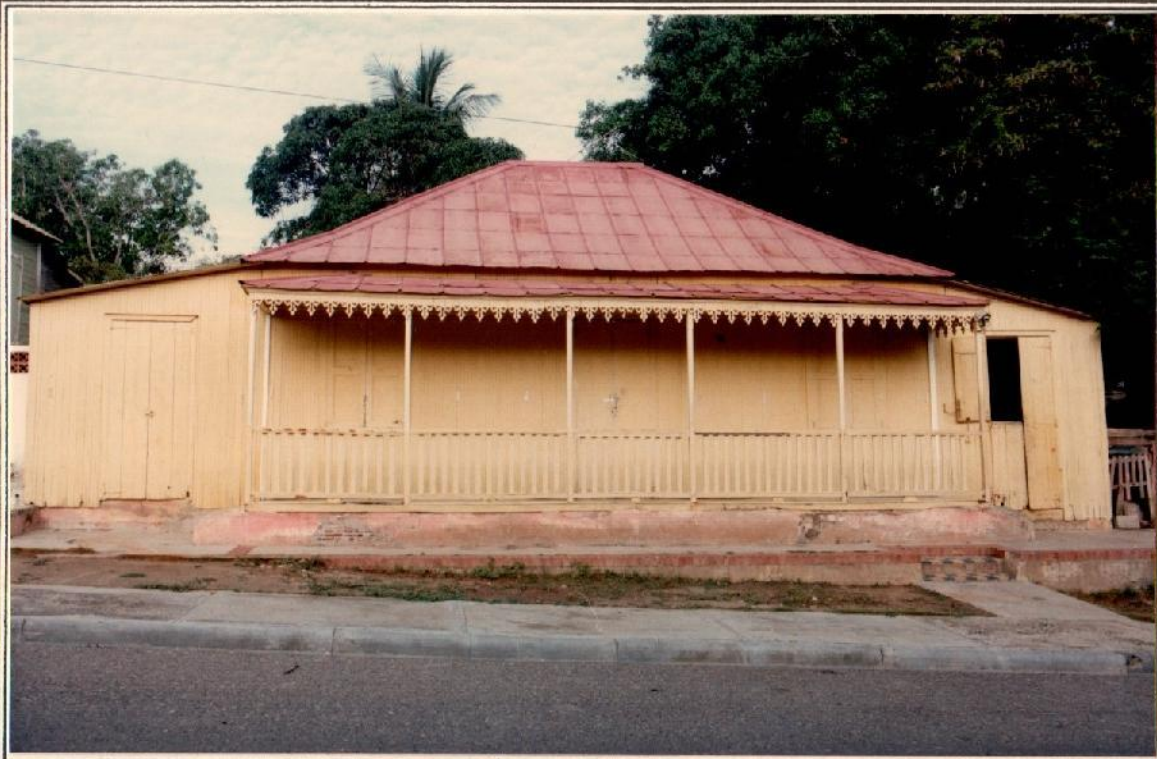
FOTO:

MANZANA # : 6

CALLE: SAN FERNANDO

CASA #: 6

MATERIAL:

MADERA Y CINC.

VALOR	M	MONUMENTAL	
	1	CATEGORIA 1	
	2	CATEGORIA 2	X
	3	CATEGORIA 3	
	4	CATEGORIA 4

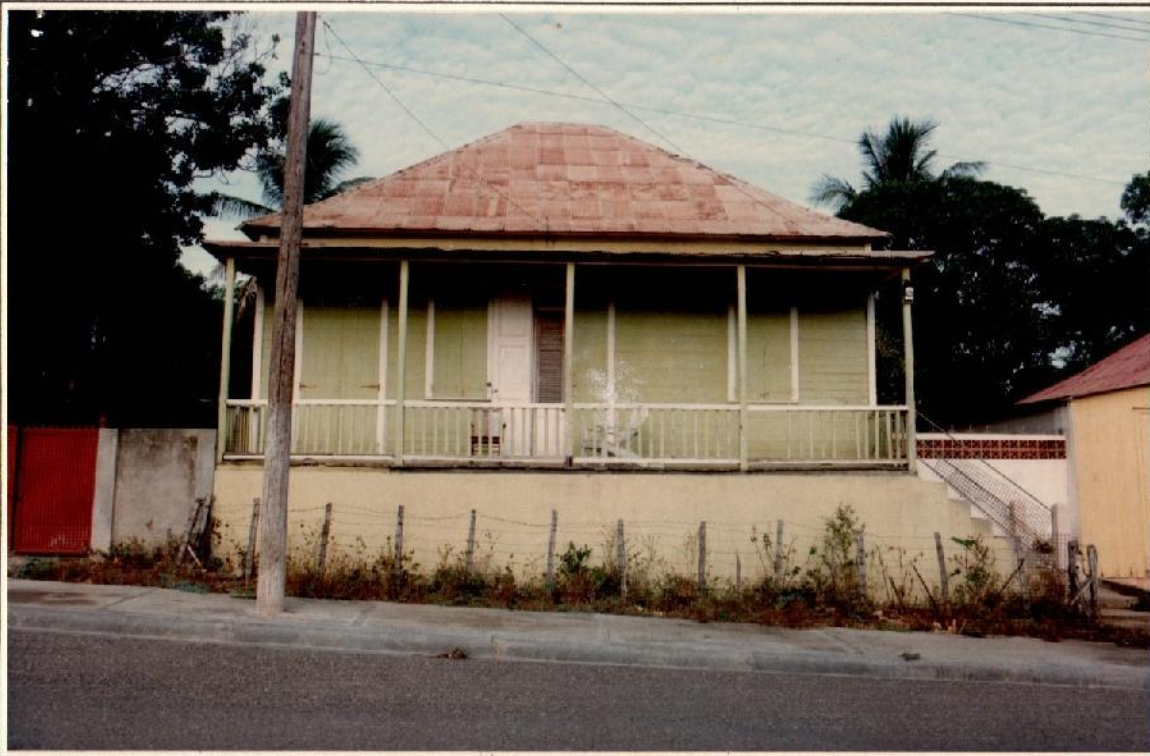
FOTO:

MANZANA # : 6

CALLE: SAN FERNANDO

CASA #: 4

MATERIAL:

MADERA Y CINC.

M	MONUMENTAL	
1	CATEGORIA 1	
2	CATEGORIA 2	X
3	CATEGORIA 3	
4	CATEGORIA 4

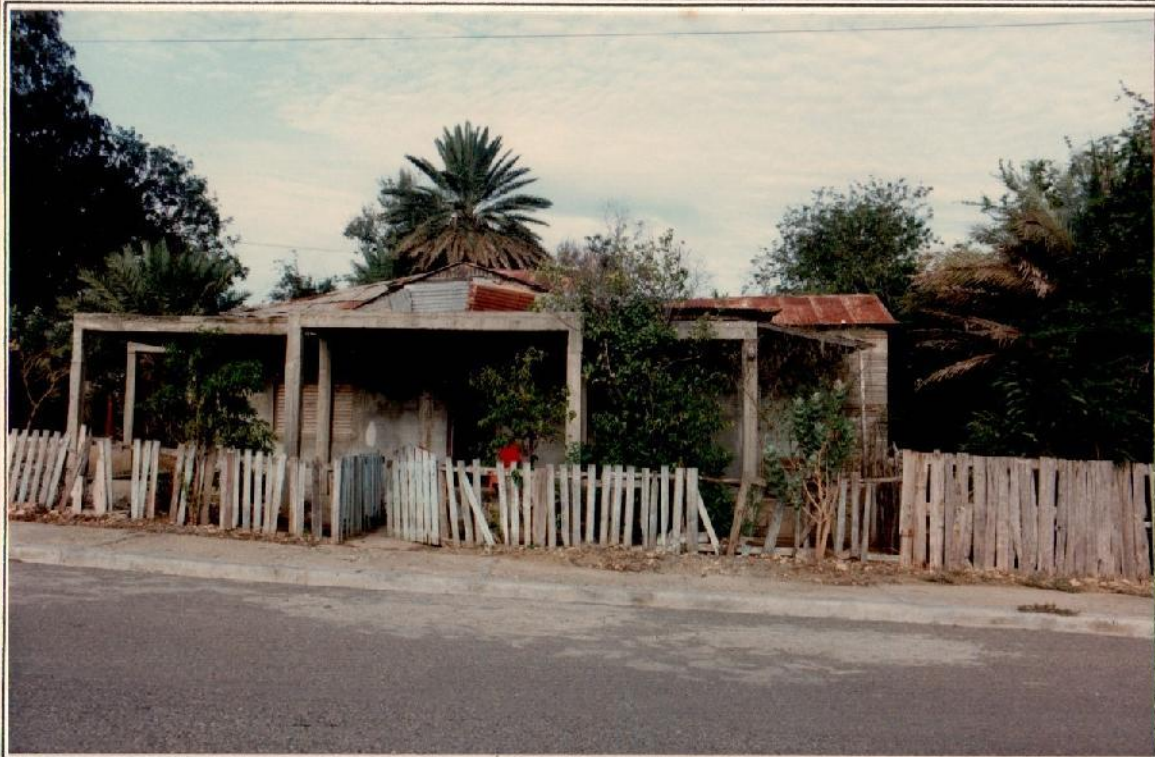
FOTO:

MANZANA # : 8

CALLE: SAN FERNANDO

CASA #: 10

MATERIAL:

MADERA Y CINC. BLOQUES DE CONCRETO.

VALOR	M	MONUMENTAL	
	1	CATEGORIA 1	
	2	CATEGORIA 2	
	3	CATEGORIA 3	
	4	CATEGORIA 4	X

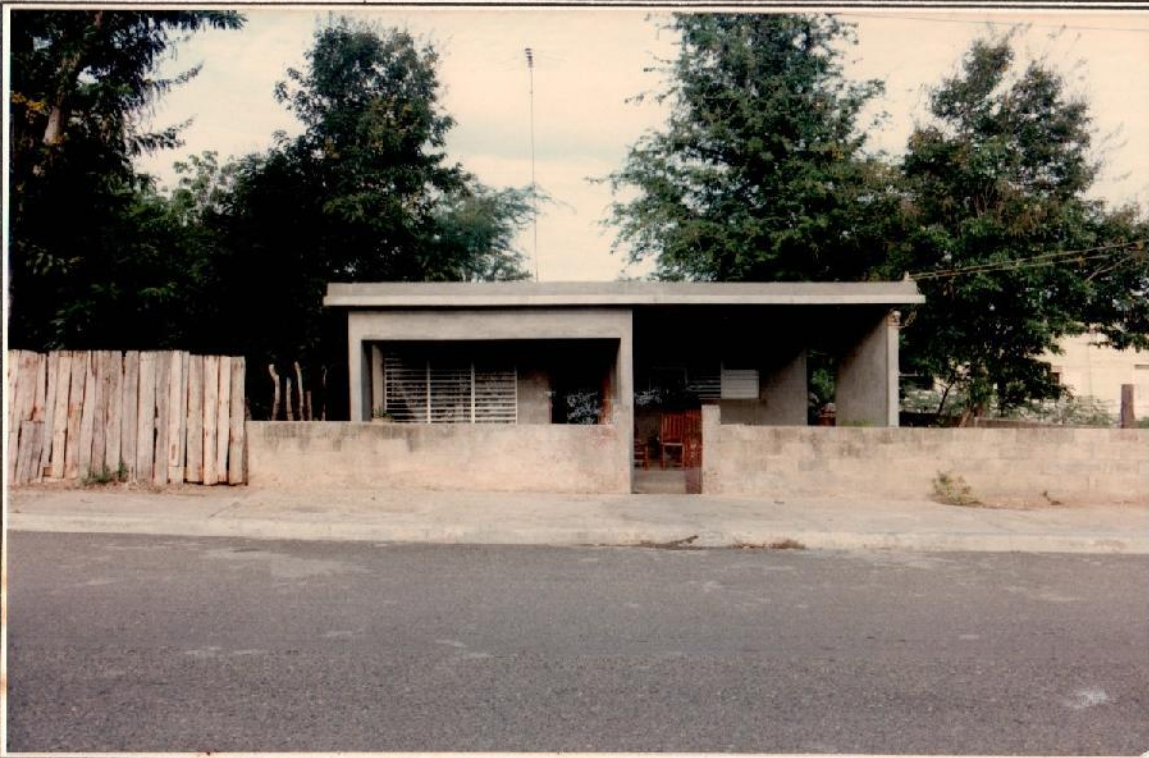
FOTO:

MANZANA # : 8

CALLE: SAN FERNANDO

CASA #: 12

MATERIAL:

BLOQUES DE CONCRETO.

VALOR	M	MONUMENTAL	
	1	CATEGORIA 1	
	2	CATEGORIA 2	
	3	CATEGORIA 3	
	4	CATEGORIA 4	X

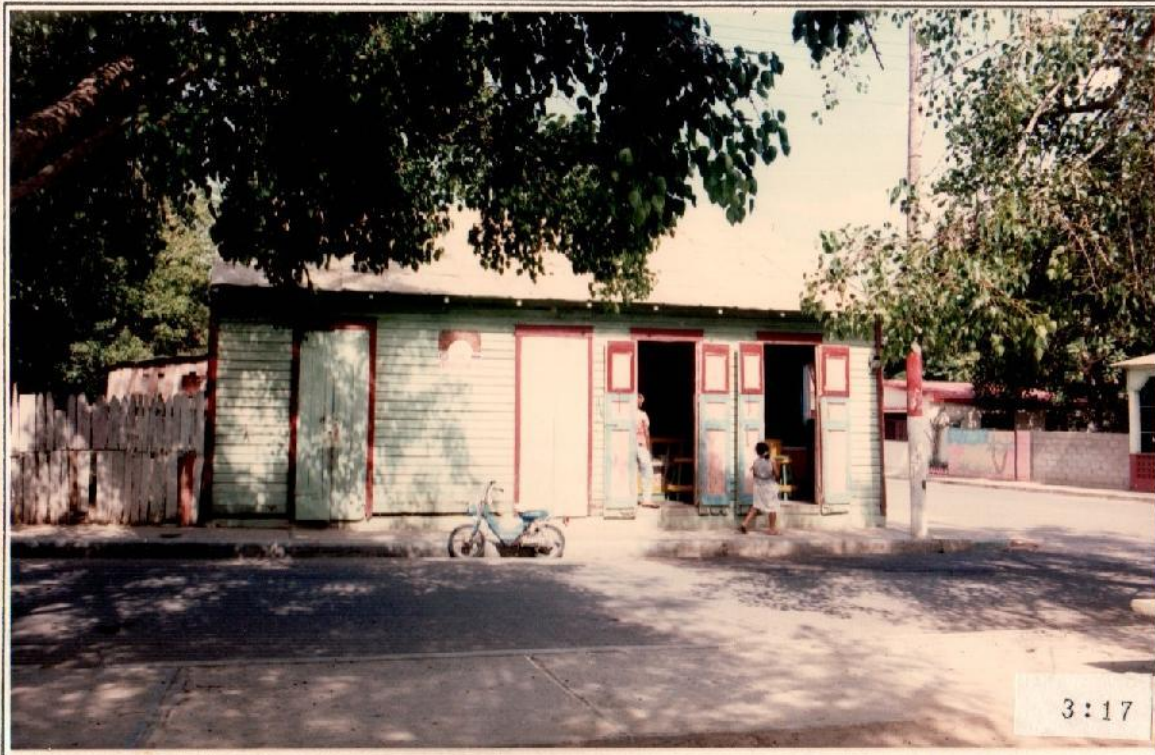
FOTO:

MANZANA # : 29

CALLE: COLON

CASA #: 46

MATERIAL:
 MADERA Y CTNC.

VALOR	M	MONUMENTAL	
	1	CATEGORIA 1	
	2	CATEGORIA 2	
	3	CATEGORIA 3	X
	4	CATEGORIA 4

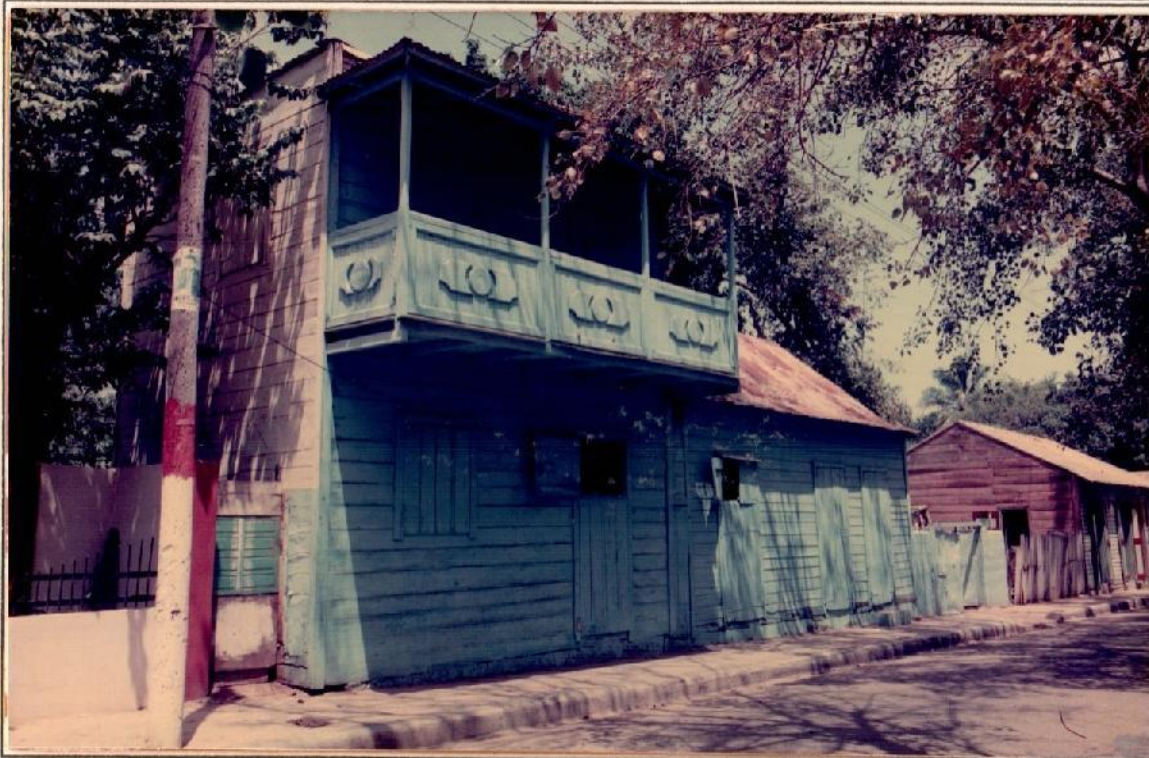
FOTO:

MANZANA # : 29

CALLE: COLON

CASA #: 44

MADERA Y CINC.

VALOR	M	MONUMENTAL	
	1	CATEGORIA 1	
	2	CATEGORIA 2	
	3	CATEGORIA 3	X
	4	CATEGORIA 4

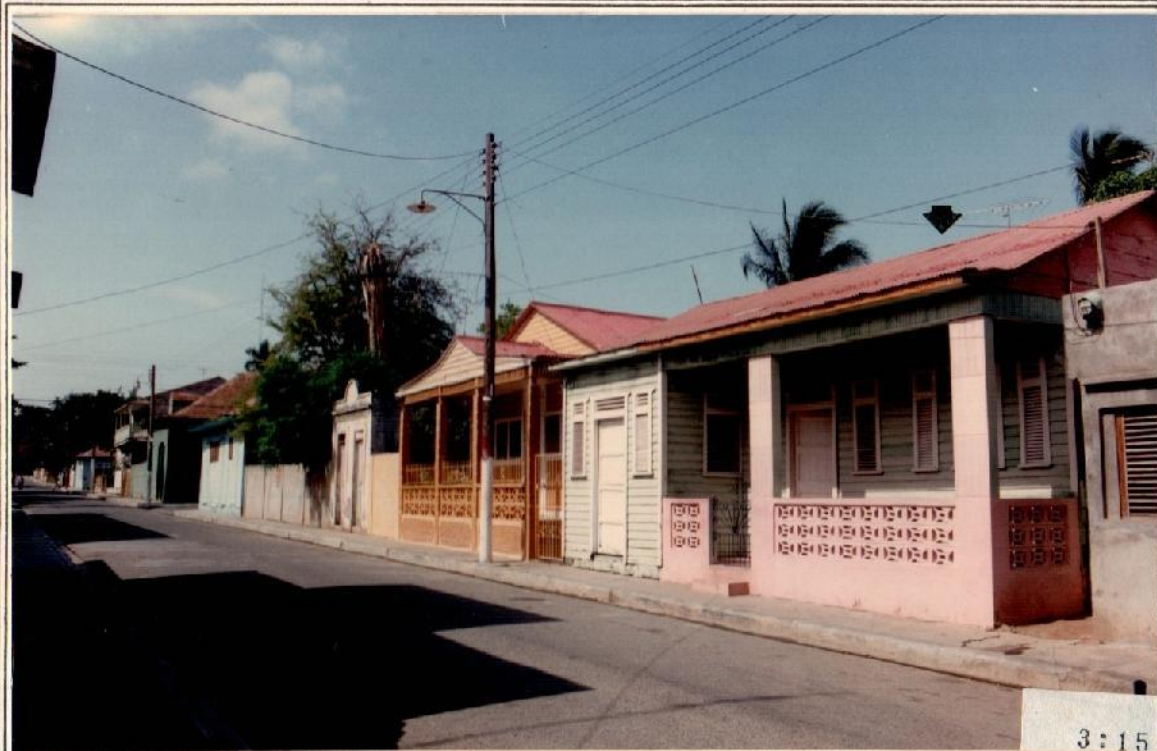
FOTO:

MANZANA # : 28

CALLE: COLON

CASA #: 34

MADERA, CONCRETO Y CINC.

VALOR	M	MONUMENTAL	
	1	CATEGORIA 1	
	2	CATEGORIA 2	
	3	CATEGORIA 3	X
	4	CATEGORIA 4

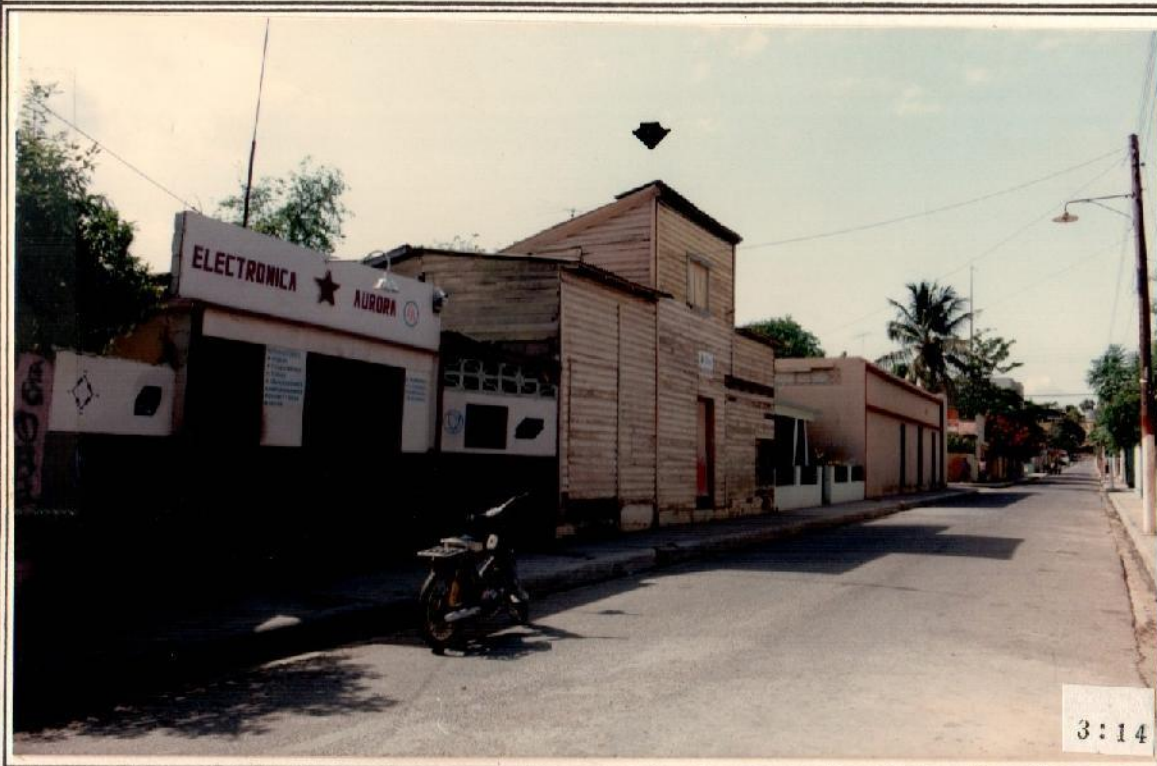
FOTO:

MANZANA # : 35

CALLE: COLON

CASA #: 37

MADERA Y CINC.

VALOR	M	MONUMENTAL	
	1	CATEGORIA 1	
	2	CATEGORIA 2	
	3	CATEGORIA 3	
	4	CATEGORIA 4	X

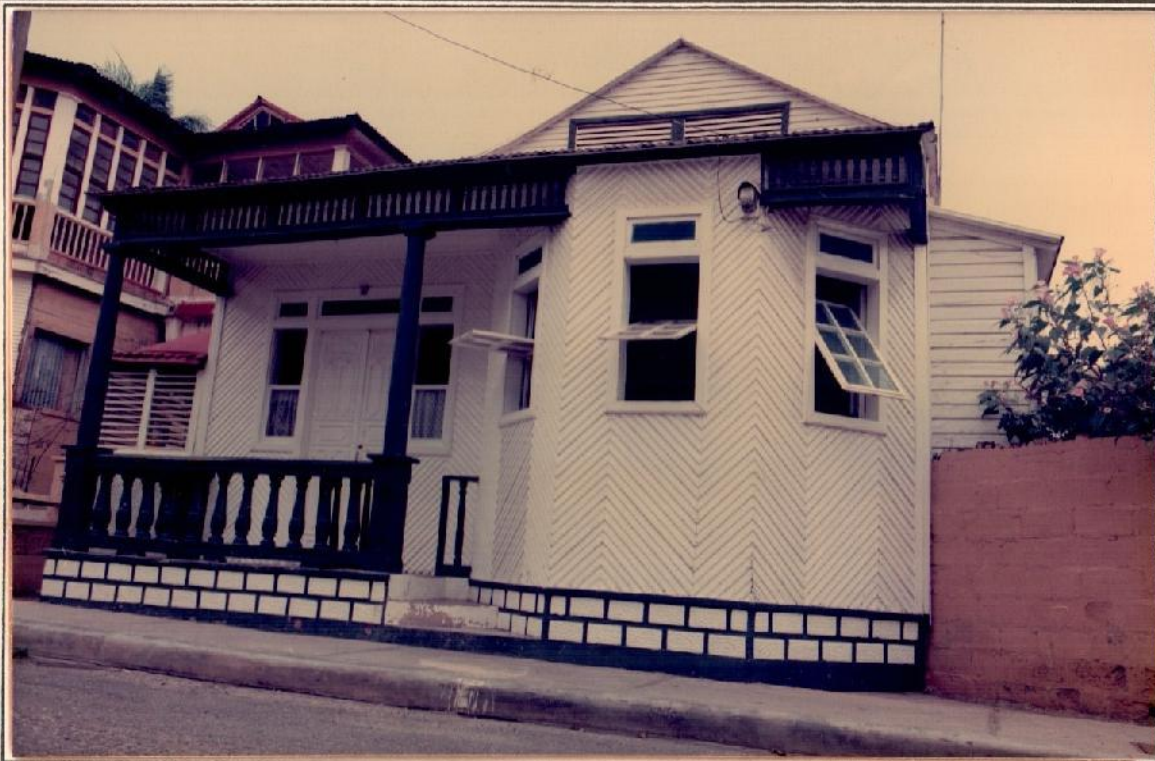
FOTO:

MANZANA # : 27

CALLE: COLON

CASA #: 24

MADERA ,CINC Y CONCRETO.

VALOR	M	MONUMENTAL	
	1	CATEGORIA 1	
	2	CATEGORIA 2	X
	3	CATEGORIA 3	
	4	CATEGORIA 4

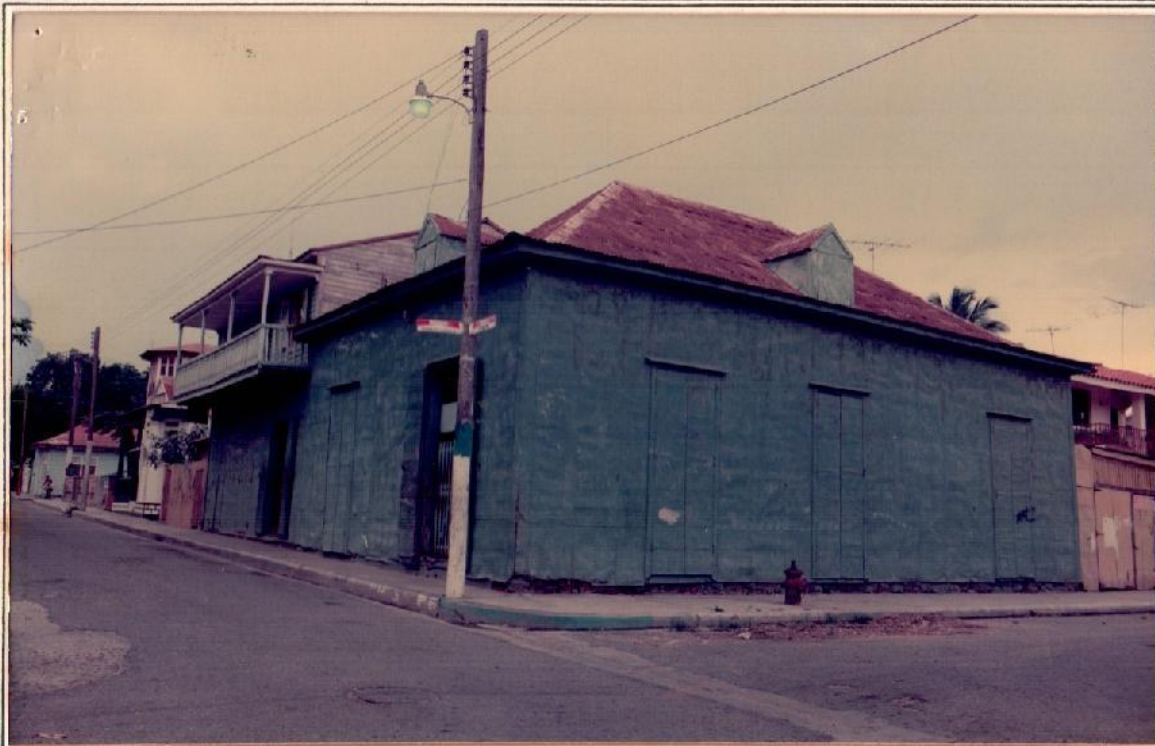
FOTO:

MANZANA # : 27

CALLE: COLON

CASA #: 26

MATERIAL:
 MADERA Y CINC.

VALOR	M	MONUMENTAL	
	1	CATEGORIA 1	
	2	CATEGORIA 2	X
	3	CATEGORIA 3	
	4	CATEGORIA 4

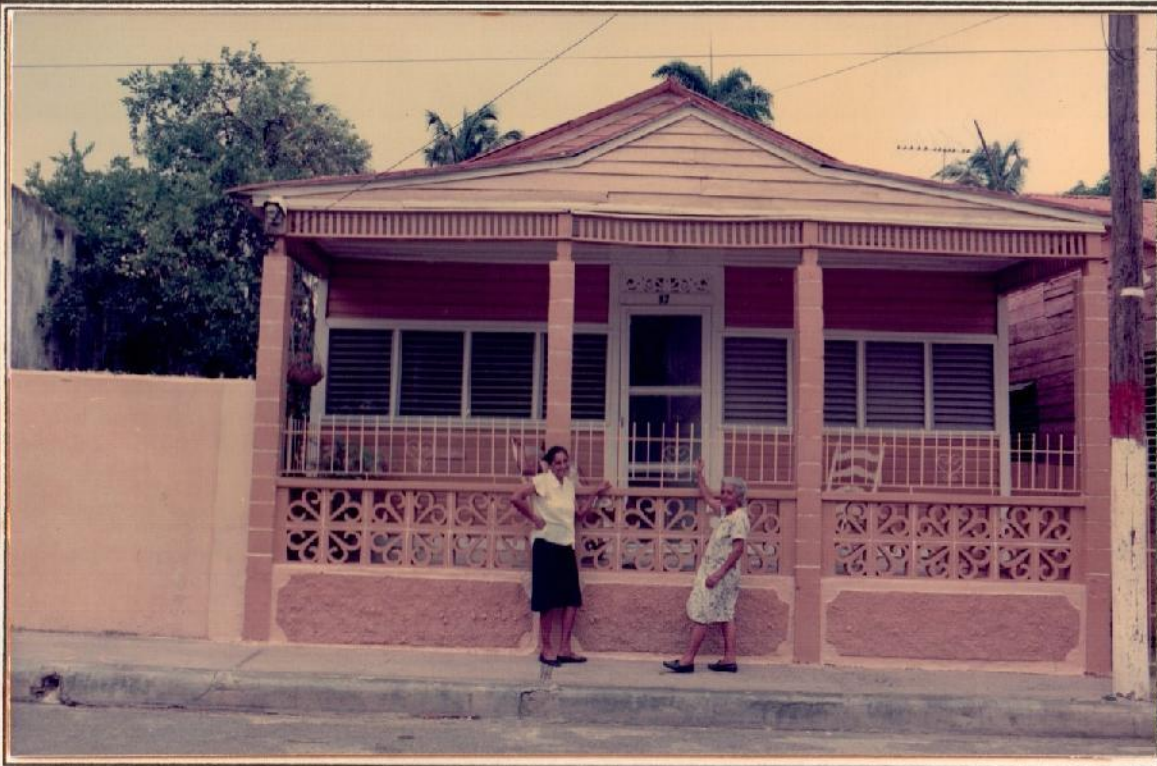
FOTO:

MANZANA # : 28

CALLE: COLON

CASA #: 32

MADERA , CONCRETO Y CINC.

VALOR	M	MONUMENTAL	
	1	CATEGORIA 1	
	2	CATEGORIA 2	
	3	CATEGORIA 3	X
	4	CATEGORIA 4

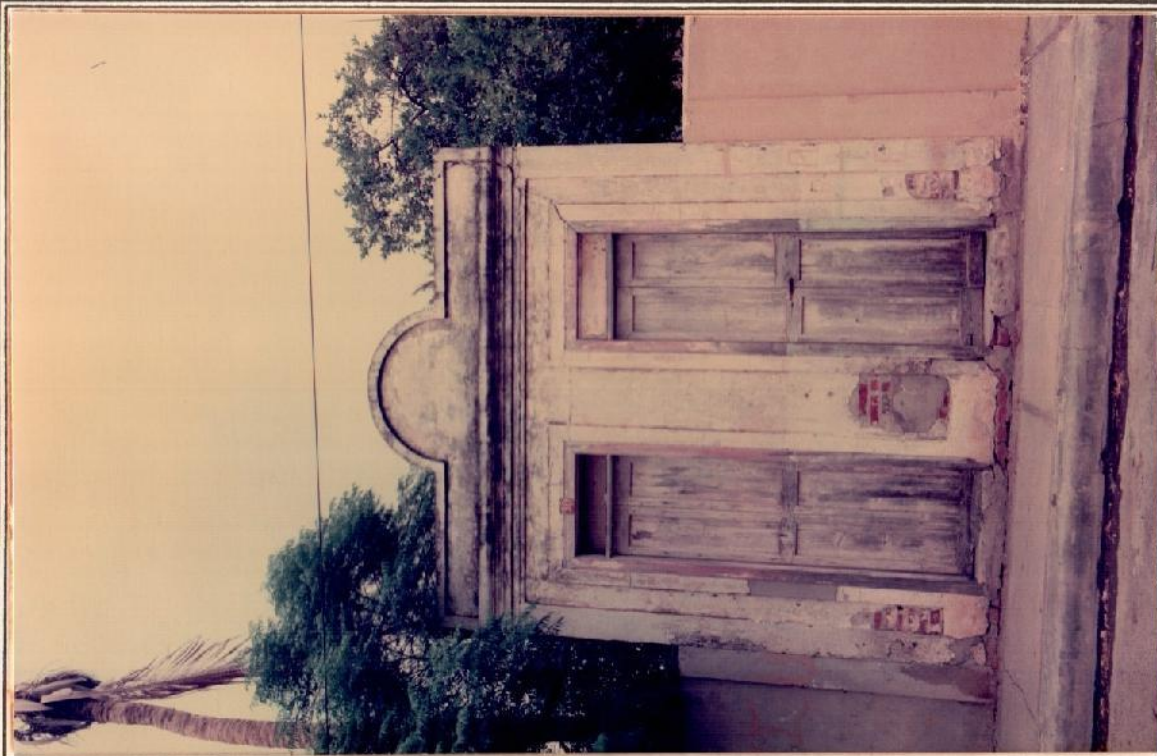
FOTO:

MANZANA # : 28

CALLE: COLON

CASA #: 30

MATERIAL:
 CONCRETO.

VALOR	M	MONUMENTAL	
	1	CATEGORIA 1	X
	2	CATEGORIA 2	
	3	CATEGORIA 3	
	4	CATEGORIA 4

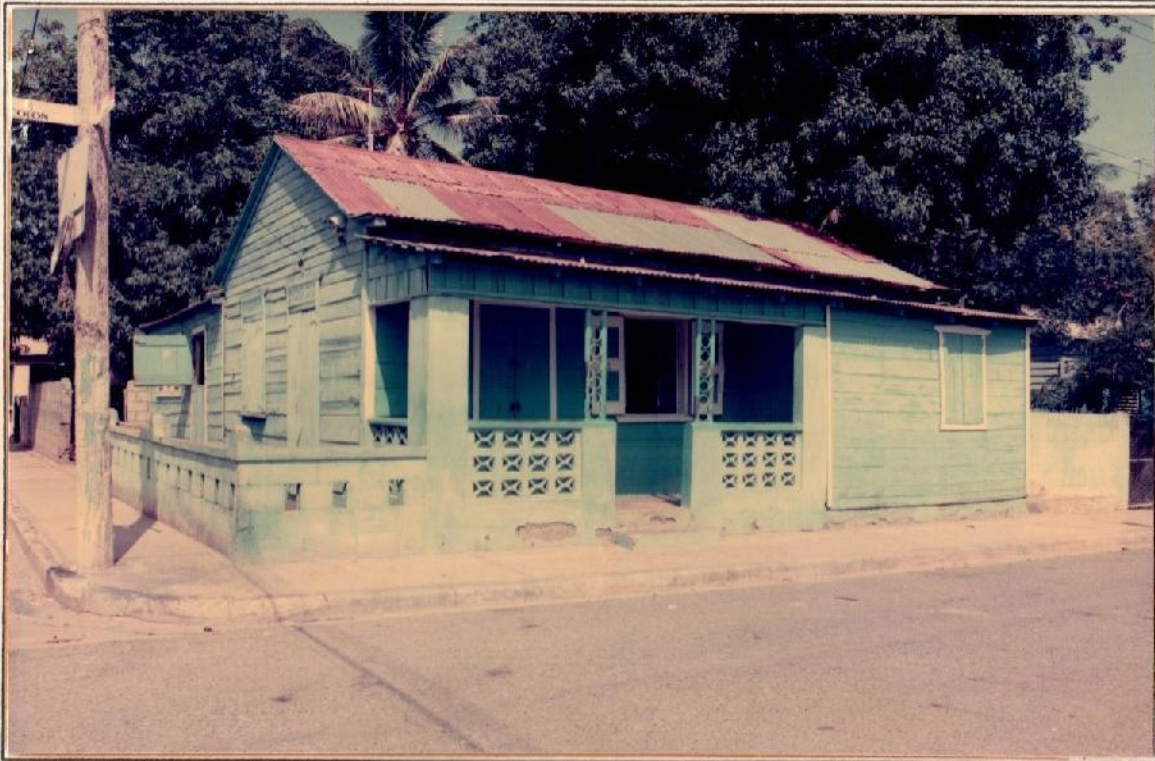
FOTO:

MANZANA # : 4

CALLE: COLON

CASA #: 64

MATERIAL:
 MADERA Y CINC.

M	MONUMENTAL	
1	CATEGORIA 1	
2	CATEGORIA 2	
3	CATEGORIA 3	X
4	CATEGORIA 4

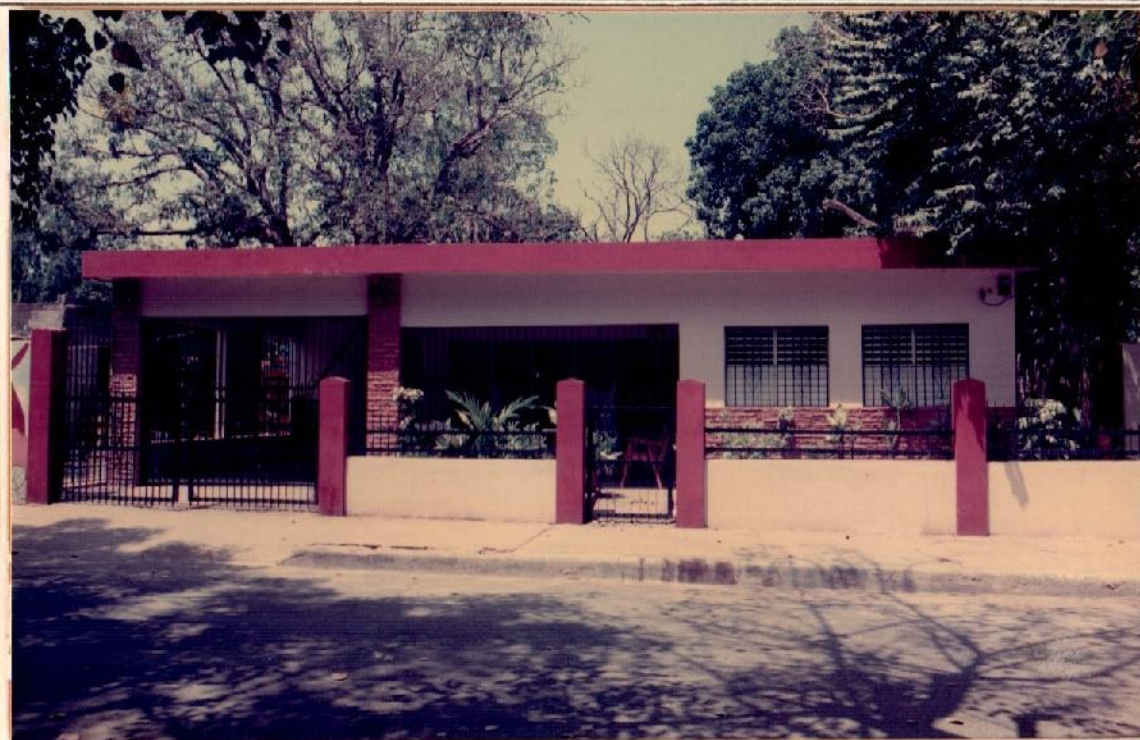
FOTO:

MANZANA # : 29

CALLE: COLON

CASA #: 42

BLOQUES DE CONCRETO.

VALOR	M	MONUMENTAL	
	1	CATEGORIA 1	
	2	CATEGORIA 2	
	3	CATEGORIA 3	
	4	CATEGORIA 4	X

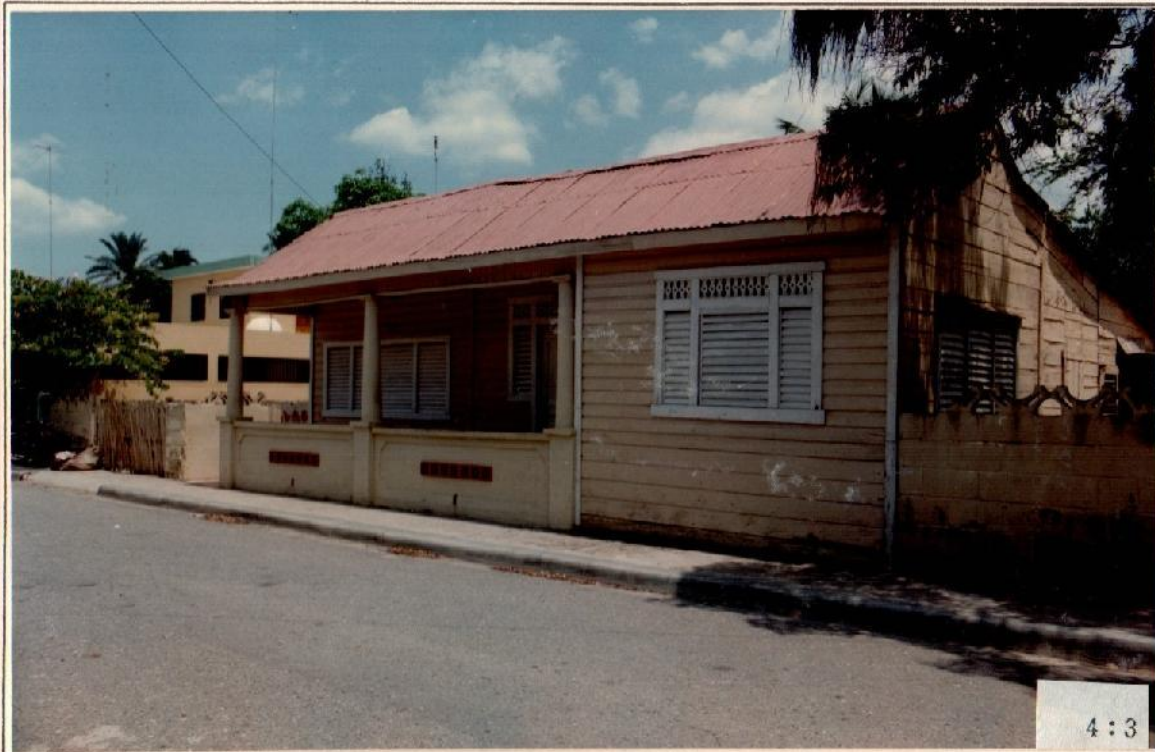
FOTO:

MANZANA # : 63

CALLE: JOSE CABRERA

CASA #: 100

MADERA , CONCRETO Y CINC.

VALOR	M	MONUMENTAL	
	1	CATEGORIA 1	
	2	CATEGORIA 2	
	3	CATEGORIA 3	X
	4	CATEGORIA 4

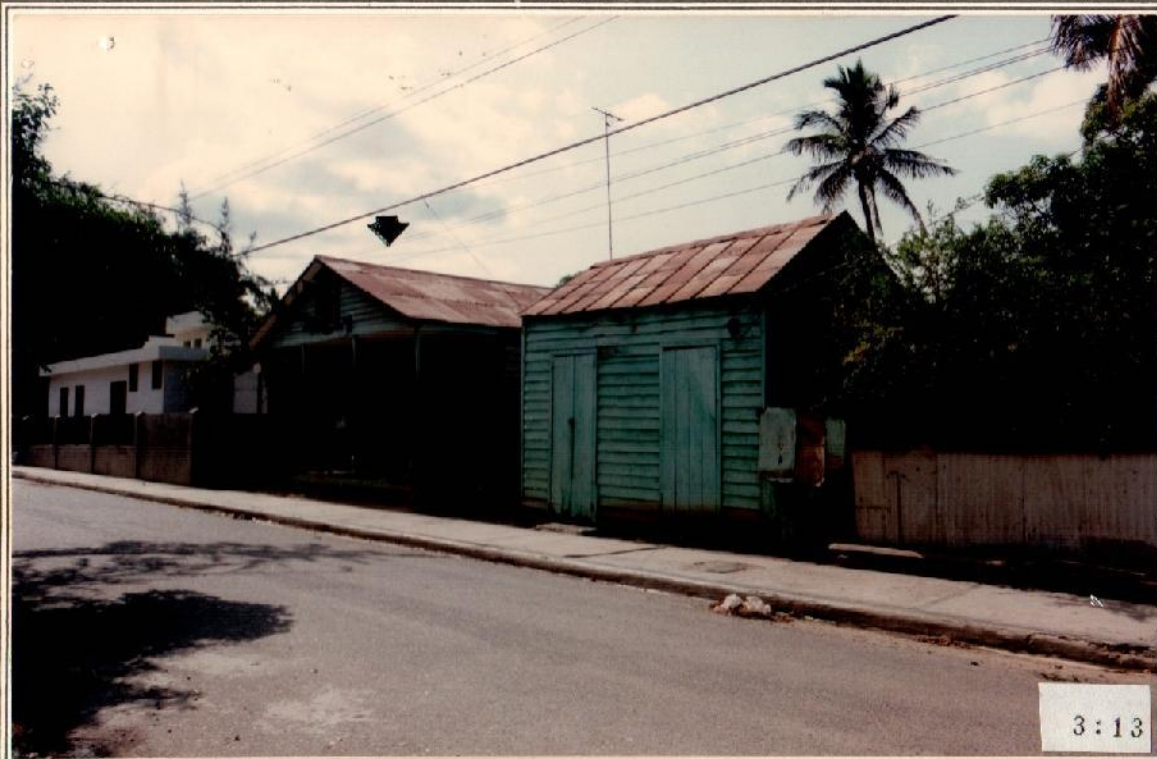
FOTO:

MANZANA # : 28

CALLE: JOSE CABRERA

CASA #: 63

MATERIAL:
 MADERA Y CINC.

VALOR	M	MONUMENTAL	
	1	CATEGORIA 1	
	2	CATEGORIA 2	
	3	CATEGORIA 3	X
	4	CATEGORIA 4

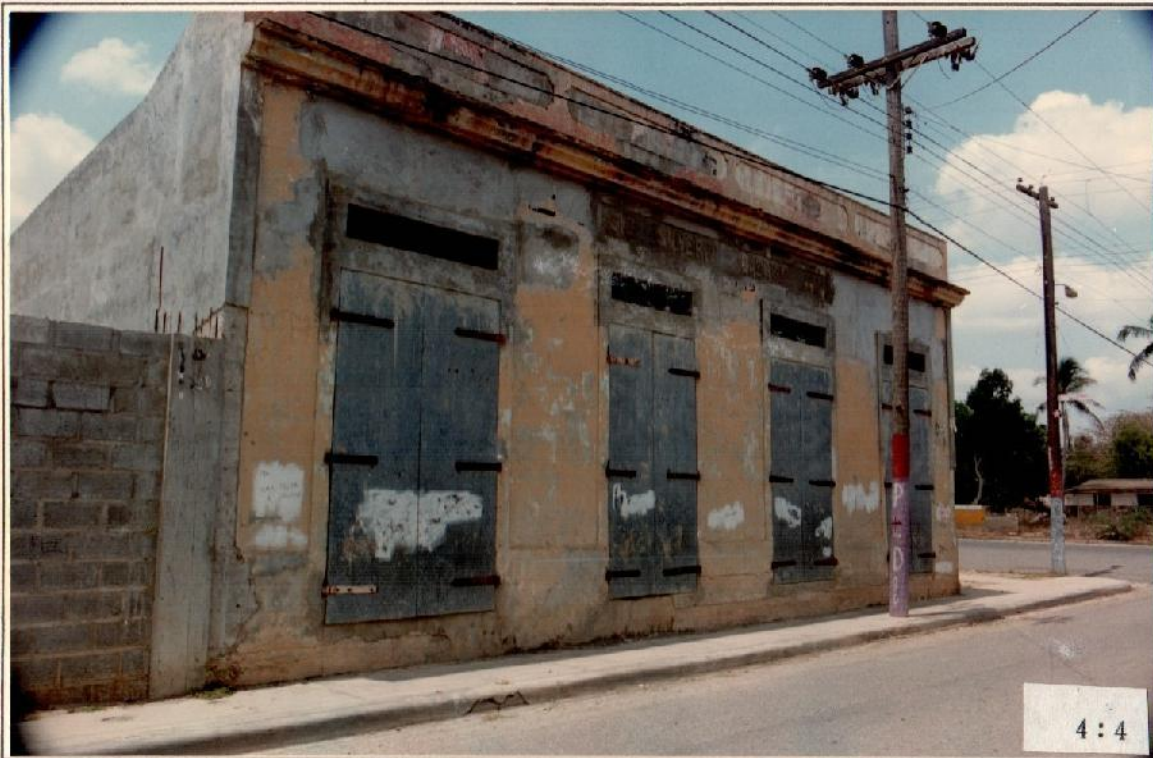
FOTO:

MANZANA # : 19

CALLE: JOSE CABRERA

CASA #: 49

MATERIAL:
 CONCRETO.

VALOR	M	MONUMENTAL	
	1	CATEGORIA 1	
	2	CATEGORIA 2	
	3	CATEGORIA 3	X
	4	CATEGORIA 4

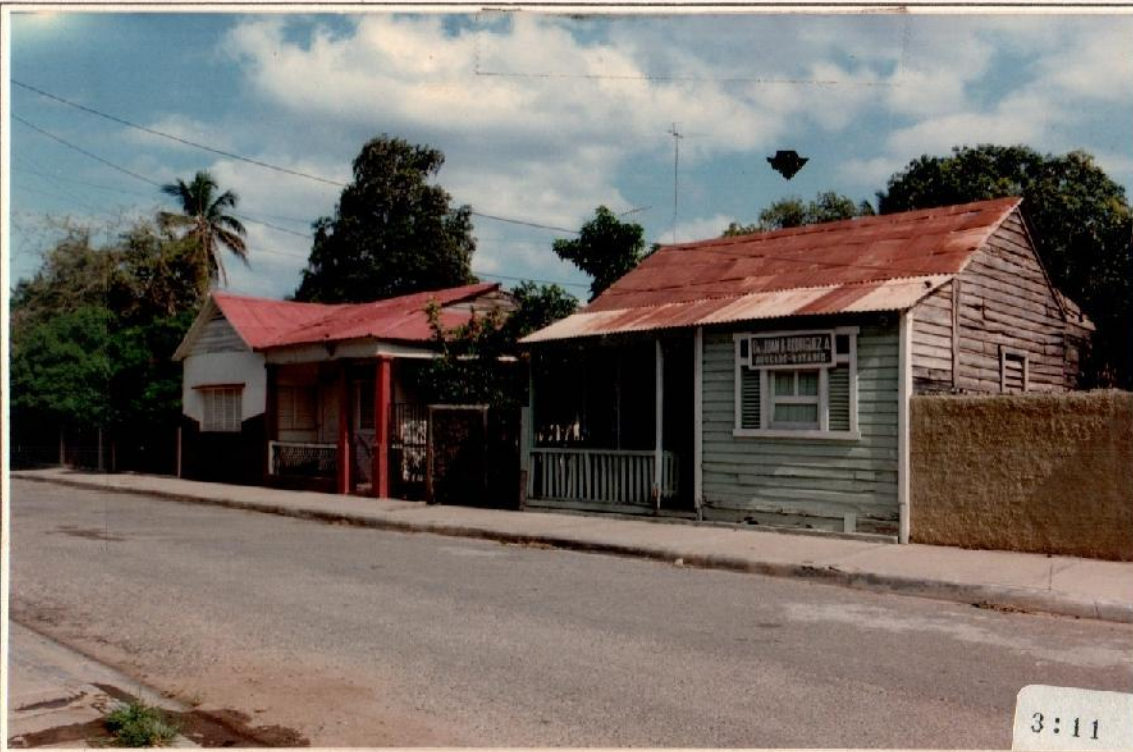
FOTO:

MANZANA # : 18

CALLE: JOSE CABRERA

CASA #: 48

MATERIAL:
 MADERA Y CTNC.

VALOR	M	MONUMENTAL	
	1	CATEGORIA 1	
	2	CATEGORIA 2	
	3	CATEGORIA 3	X
	4	CATEGORIA 4

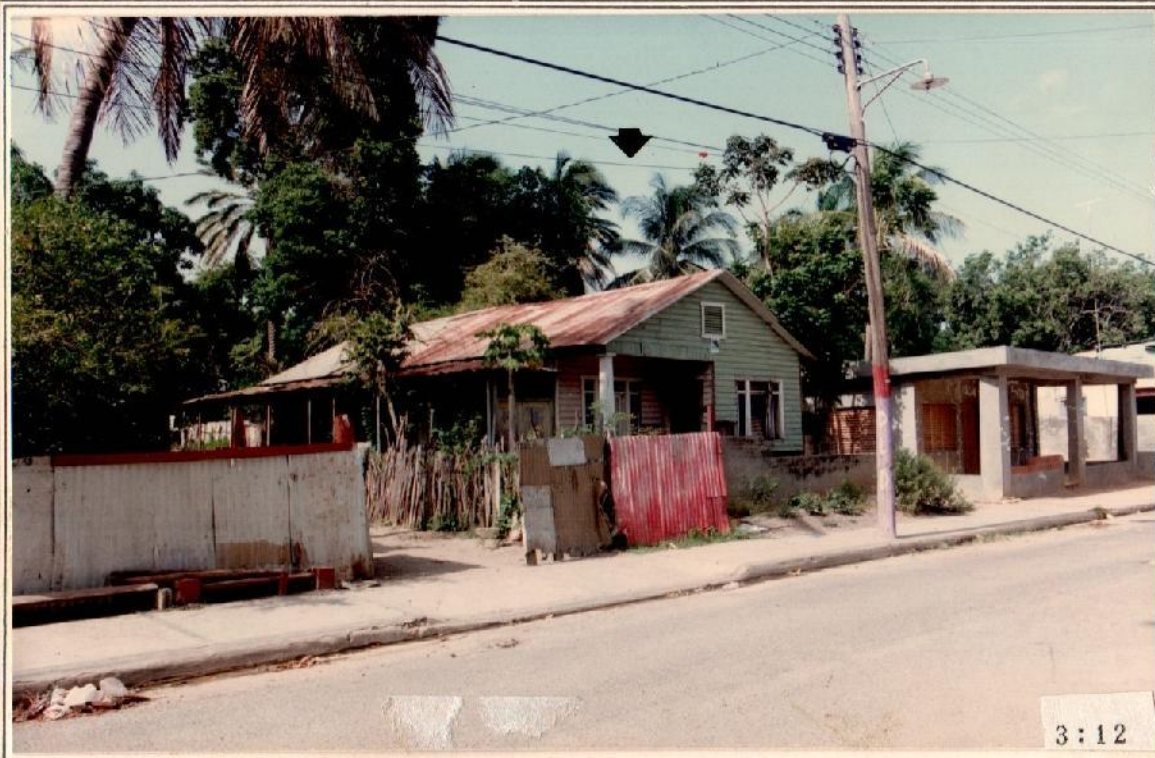
FOTO:

MANZANA # : 28

CALLE: JOSE CABRERA

CASA #: 57

MATERIAL:
 MADERA Y CINC.

VALOR	M	MONUMENTAL	
	1	CATEGORIA 1	
	2	CATEGORIA 2	
	3	CATEGORIA 3	X
	4	CATEGORIA 4
