PLAN DE CONTINGENCIA PARA EL CENTRO HISTORICO
DE LA CIUDAD DE MONTECRISTI, REP. DOM.

TOMO I

REGLAMENTO

TOMO II

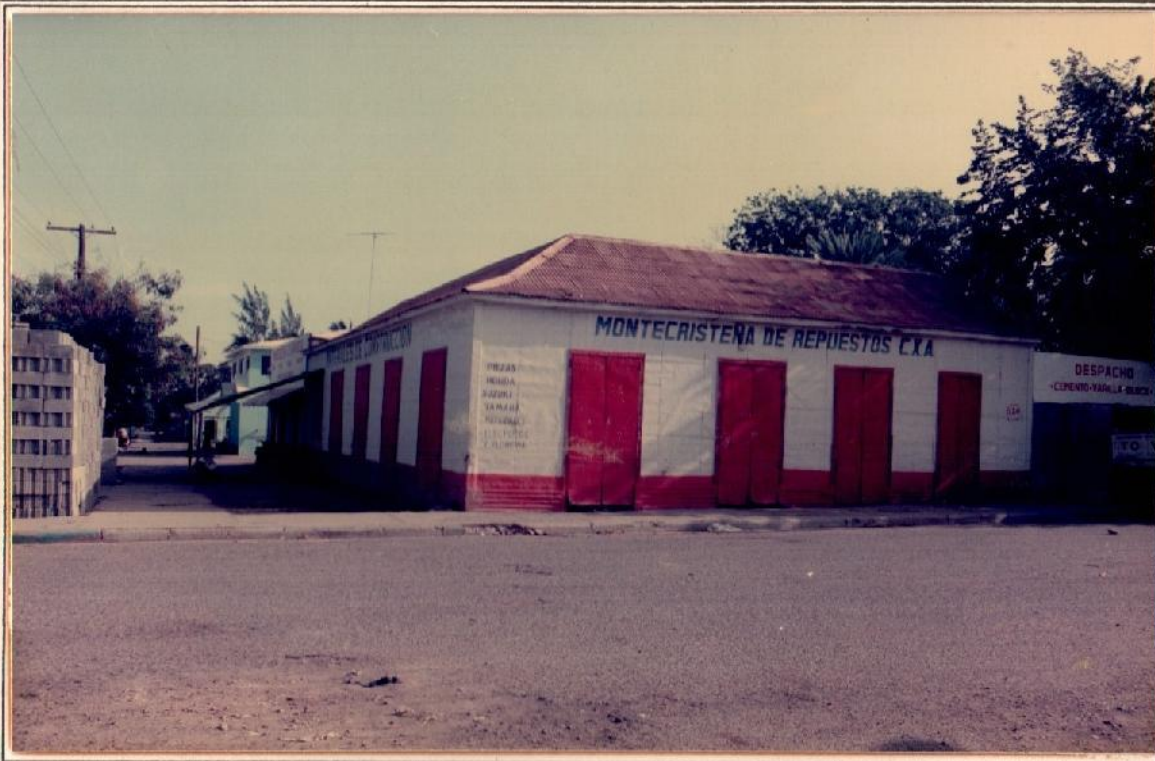
FOTO:

MANZANA # : 58

CALLE: MELLA

CASA #: 15

MATERIAL:
 MADERA Y CINC.

VALOR	M	MONUMENTAL	
	1	CATEGORIA 1	
	2	CATEGORIA 2	X
	3	CATEGORIA 3	
	4	CATEGORIA 4

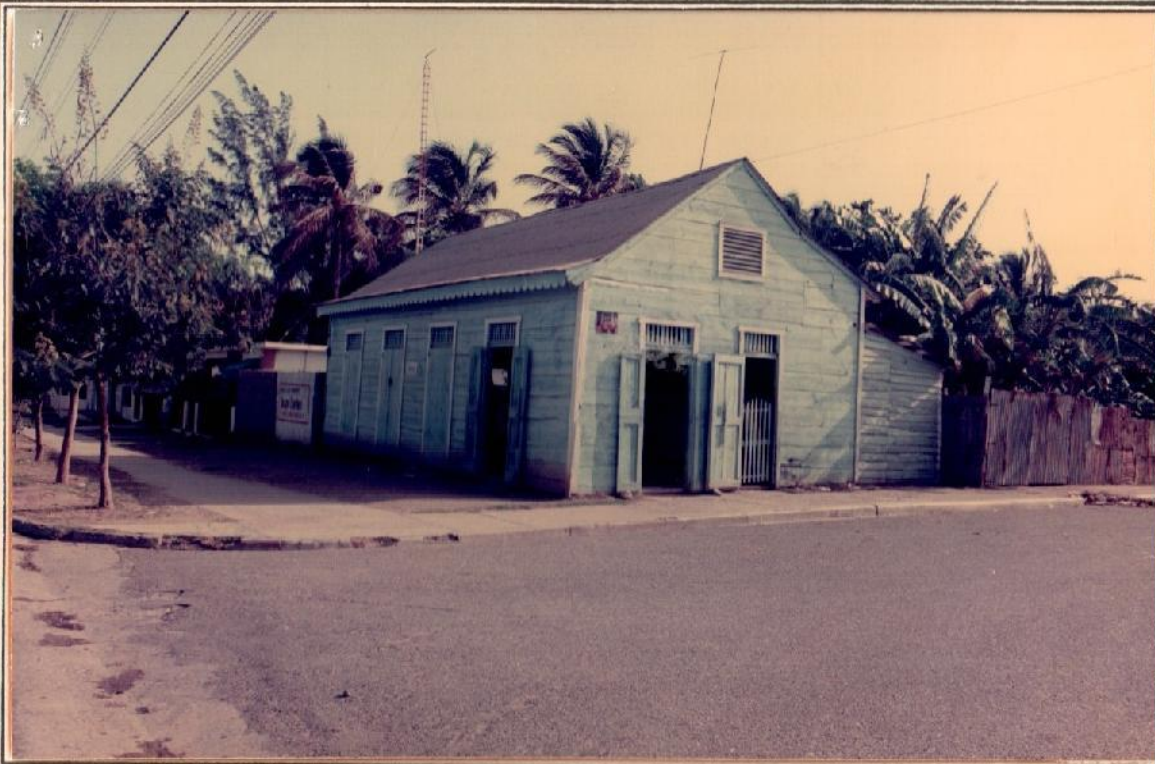
FOTO:

MANZANA # : 59

CALLE: MELLA

CASA #: 25

MATERIAL:
 MADERA Y CINC.

VALOR	M	MONUMENTAL	
	1	CATEGORIA 1	
	2	CATEGORIA 2	
	3	CATEGORIA 3	X
	4	CATEGORIA 4

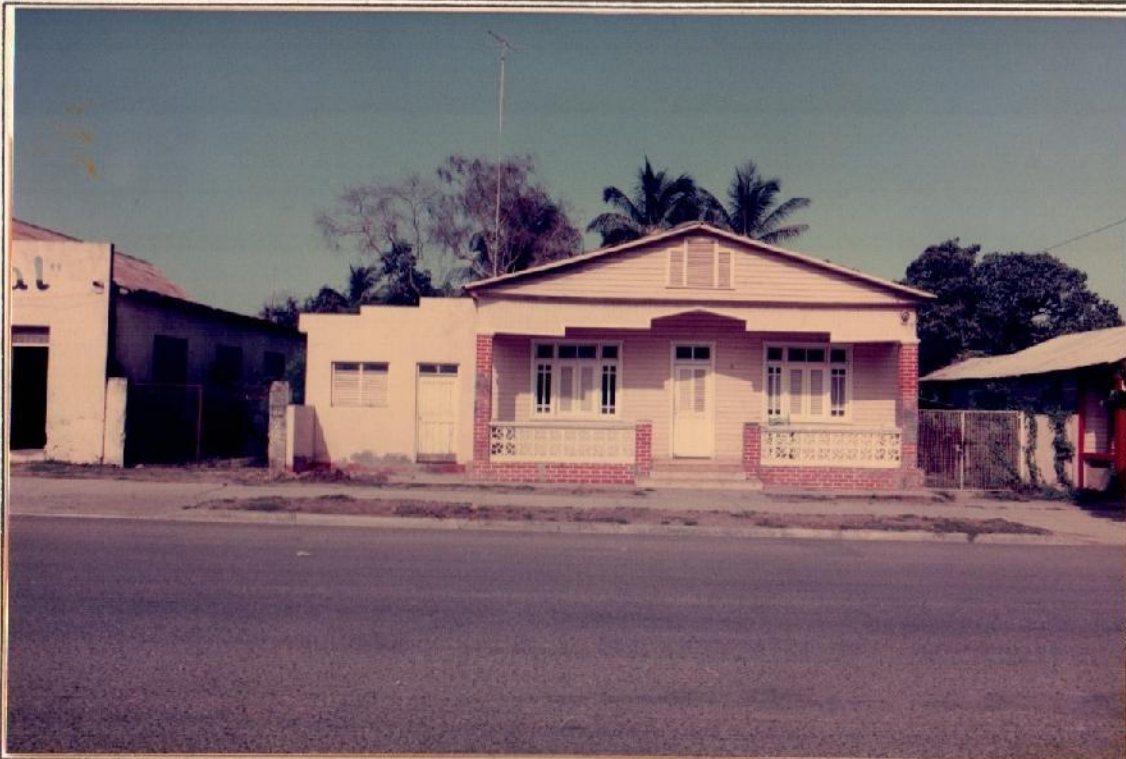
FOTO:

MANZANA # : 54

CALLE: MELLA

CASA #: 42

MADERA , CONCRETO Y CINC.

VALOR	M	MONUMENTAL	
	1	CATEGORIA 1	
	2	CATEGORIA 2	
	3	CATEGORIA 3	X
	4	CATEGORIA 4

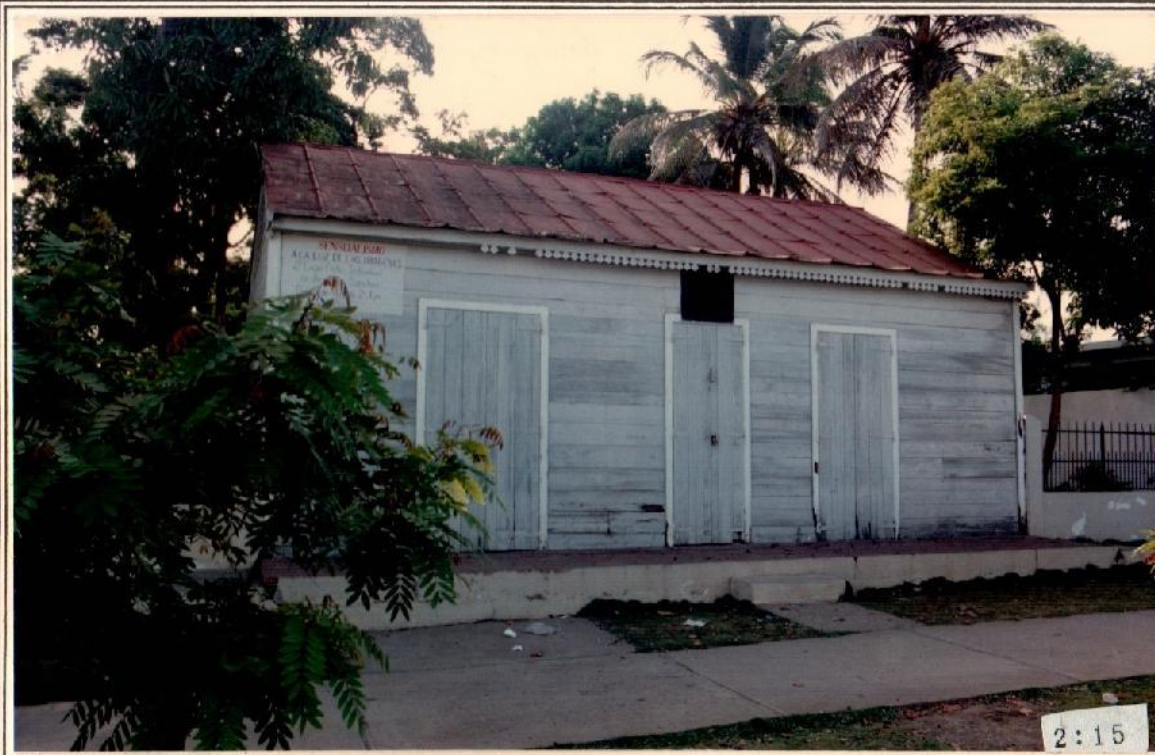
FOTO:

MANZANA # : 59

CALLE: MELLA

CASA #: 27

MADERA Y CINC. NOTA: VALOR HISTORICO RESIDENCIA DEL GENERAL MAXIMO GOMEZ.

VALOR	M	MONUMENTAL	X
	1	CATEGORIA 1	
	2	CATEGORIA 2	
	3	CATEGORIA 3	
	4	CATEGORIA 4

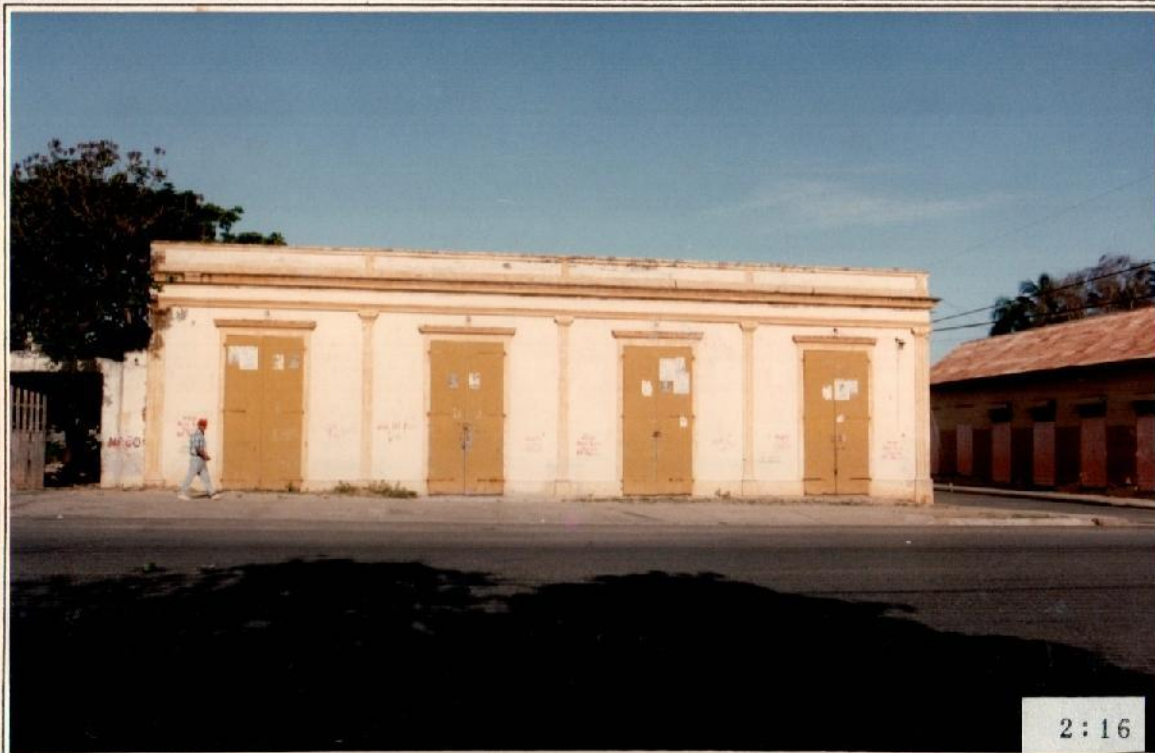
FOTO:

MANZANA # : 55

CALLE: MELLA

CASA #: 38

MATERIAL:
 CONCRETO.

VALOR	M	MONUMENTAL	
	1	CATEGORIA 1	
	2	CATEGORIA 2	X
	3	CATEGORIA 3	
	4	CATEGORIA 4

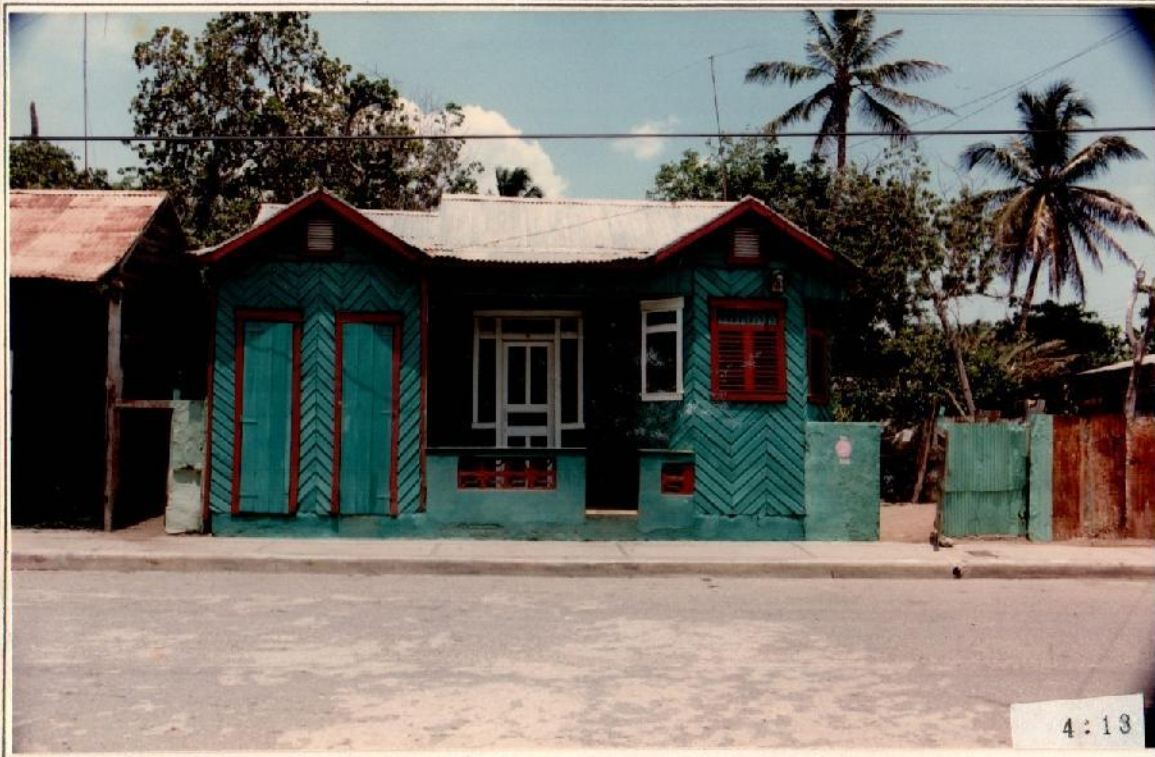
CODIFICACION:
 M - 91 - 109

MANZANA # : 52

CALLE: JUAN DE LA CRUZ ALVAREZ.

CASA #: 45

MATERIAL:
 CONCRETO.

VALOR	M	MONUMENTAL	
	1	CATEGORIA 1	X
	2	CATEGORIA 2	
	3	CATEGORIA 3	
	4	CATEGORIA 4

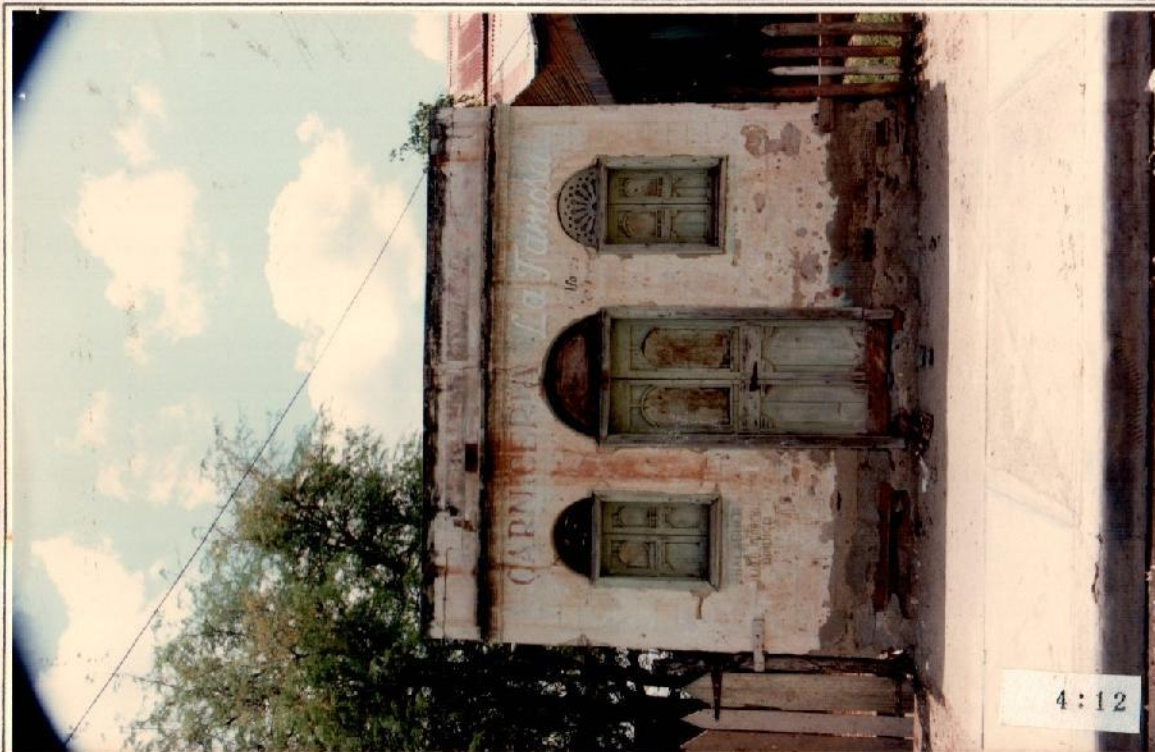
M - 91 - 110

MANZANA # : 51

CALLE: JUAN DE LA CRUZ ALVAREZ

CASA #: 55

MADERA , CONCRETO Y CINC.

VALOR	M	MONUMENTAL	
	1	CATEGORIA 1	
	2	CATEGORIA 2	X
	3	CATEGORIA 3	
	4	CATEGORIA 4

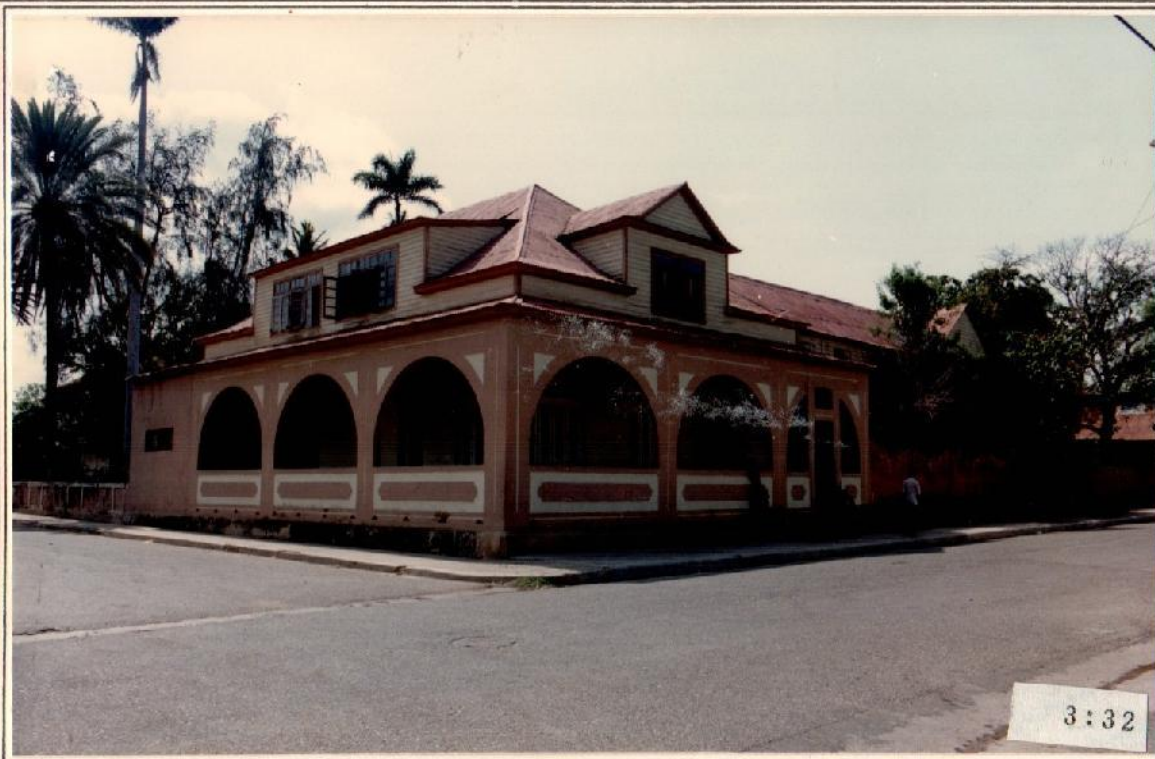
CODIFICACION:
 M - 91 - 111

MANZANA # : 41

CALLE: JUAN DE LA CRUZ ALVAREZ.

CASA #: 12

MADERA , CONCRETO Y CINC.

VALOR	M	MONUMENTAL	
	1	CATEGORIA 1	
	2	CATEGORIA 2	
	3	CATEGORIA 3	X
	4	CATEGORIA 4

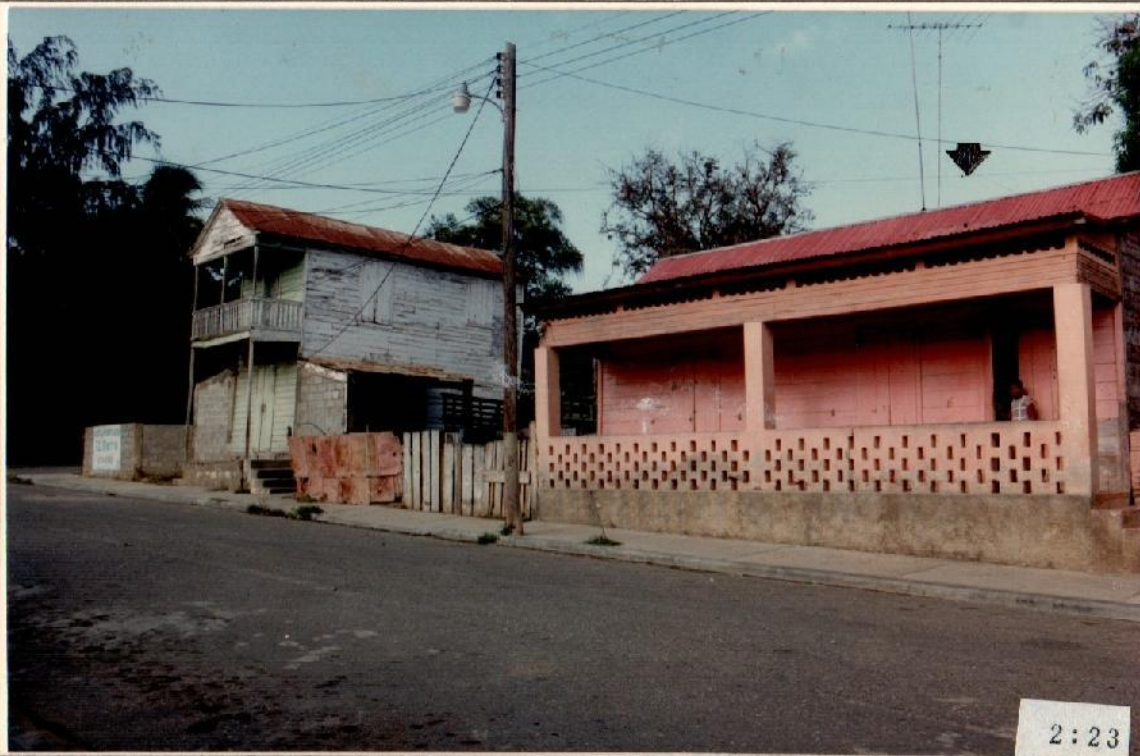
CODIFICACION:
 M - 91 - 112

MANZANA # : 41

CALLE: JUAN DE LA CRUZ ALVAREZ

CASA #: 8

MADERA Y CINC.

VALOR	M	MONUMENTAL	
	1	CATEGORIA 1	
	2	CATEGORIA 2	
	3	CATEGORIA 3	X
	4	CATEGORIA 4

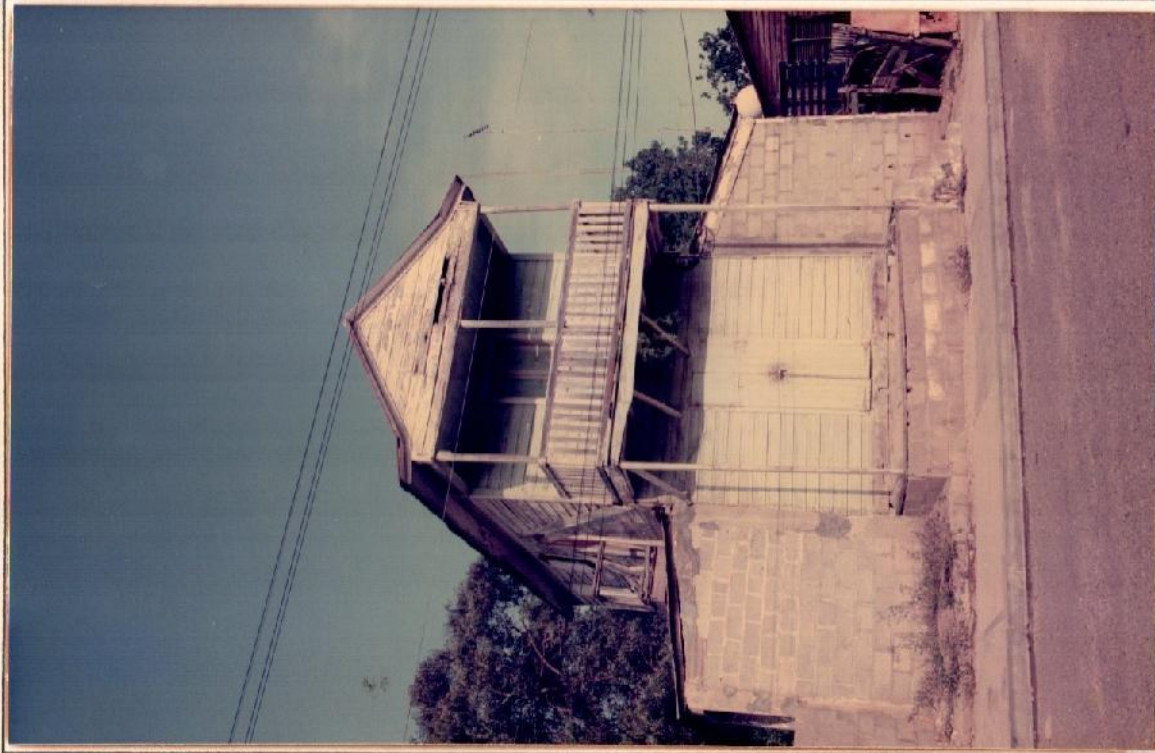
CODIFICACION:
 M - 91 - 113

MANZANA # : 55

CALLE: JUAN DE LA CRUZ ALVAREZ

CASA #: 23

MADERA Y CINC.

VALOR	M	MONUMENTAL	
	1	CATEGORIA 1	
	2	CATEGORIA 2	X
	3	CATEGORIA 3	
	4	CATEGORIA 4

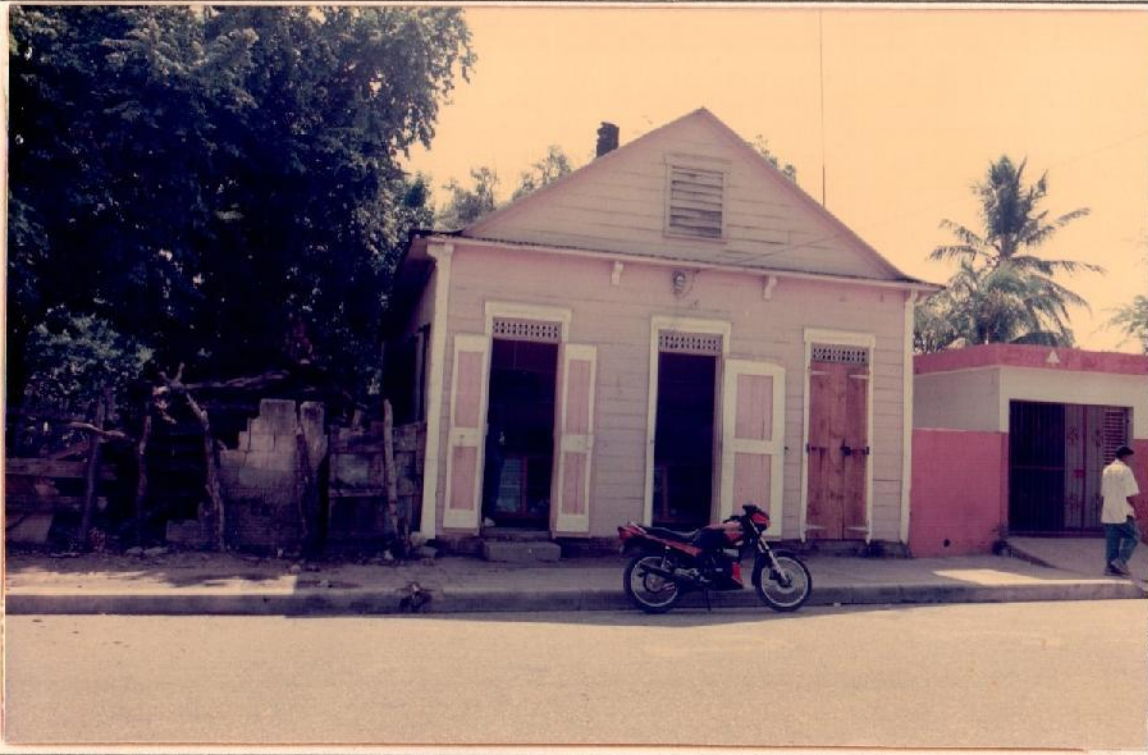
CODIFICACION:
 M - 91 - 114

MANZANA # : 54

CALLE: JUAN DE LA CRUZ ALVAREZ

CASA #: 33

MADERA , CONCRETO Y CINC.

VALOR	M	MONUMENTAL	
	1	CATEGORIA 1	
	2	CATEGORIA 2	
	3	CATEGORIA 3	X
	4	CATEGORIA 4

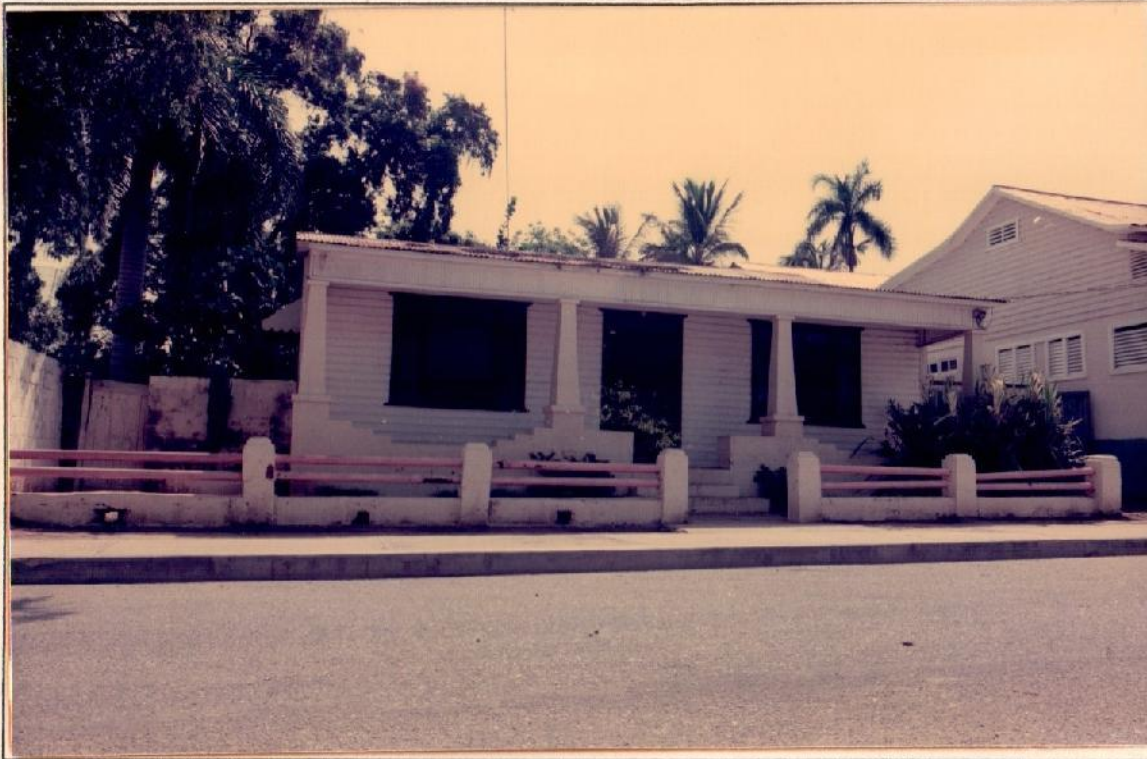
CODIFICACION:
 M - 91 - 115

MANZANA # : 54

CALLE: JUAN DE LA CRUZ ALVAREZ.

CASA #: 31

MADERA , CONCRETO Y CINC.

VALOR	M	MONUMENTAL	
	1	CATEGORIA 1	
	2	CATEGORIA 2	
	3	CATEGORIA 3	X
	4	CATEGORIA 4

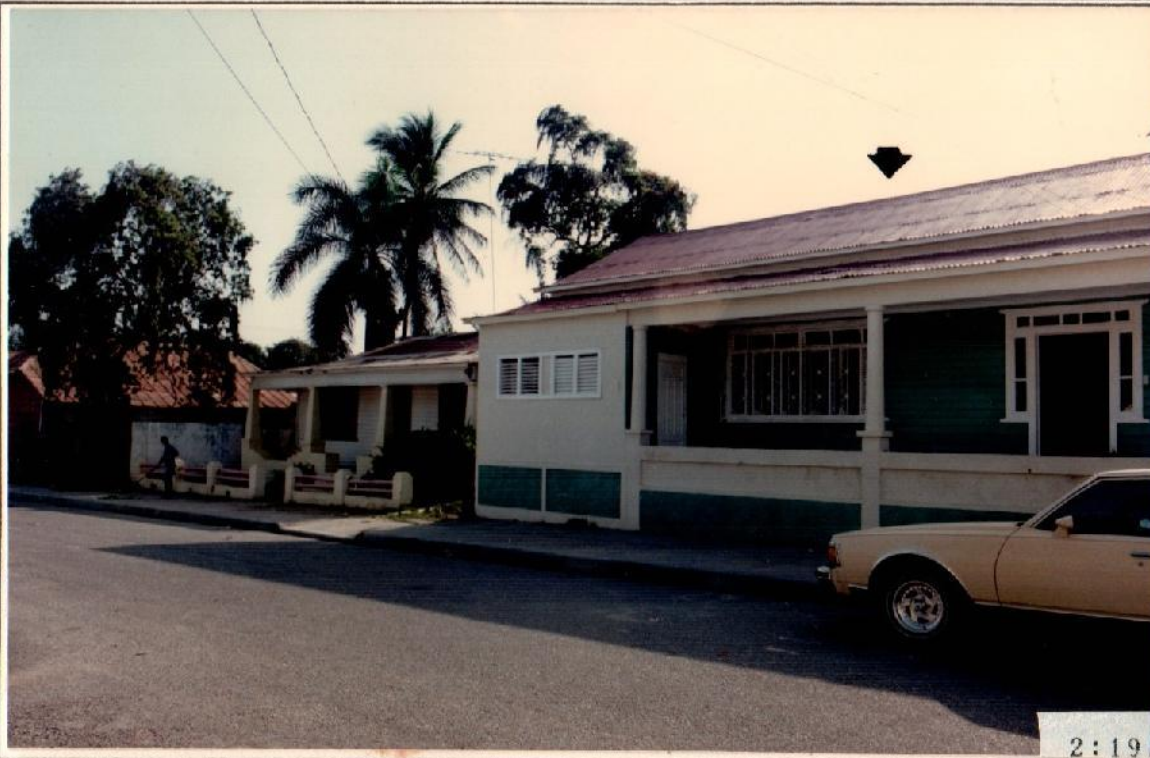
CODIFICACION:
 M - 91 - 116

MANZANA # : 43

CALLE: JUAN DE LA CRUZ ALVAREZ.

CASA #: 28

MADERA , CONCRETO Y CINC.

VALOR	M	MONUMENTAL	
	1	CATEGORIA 1	
	2	CATEGORIA 2	X
	3	CATEGORIA 3	
	4	CATEGORIA 4

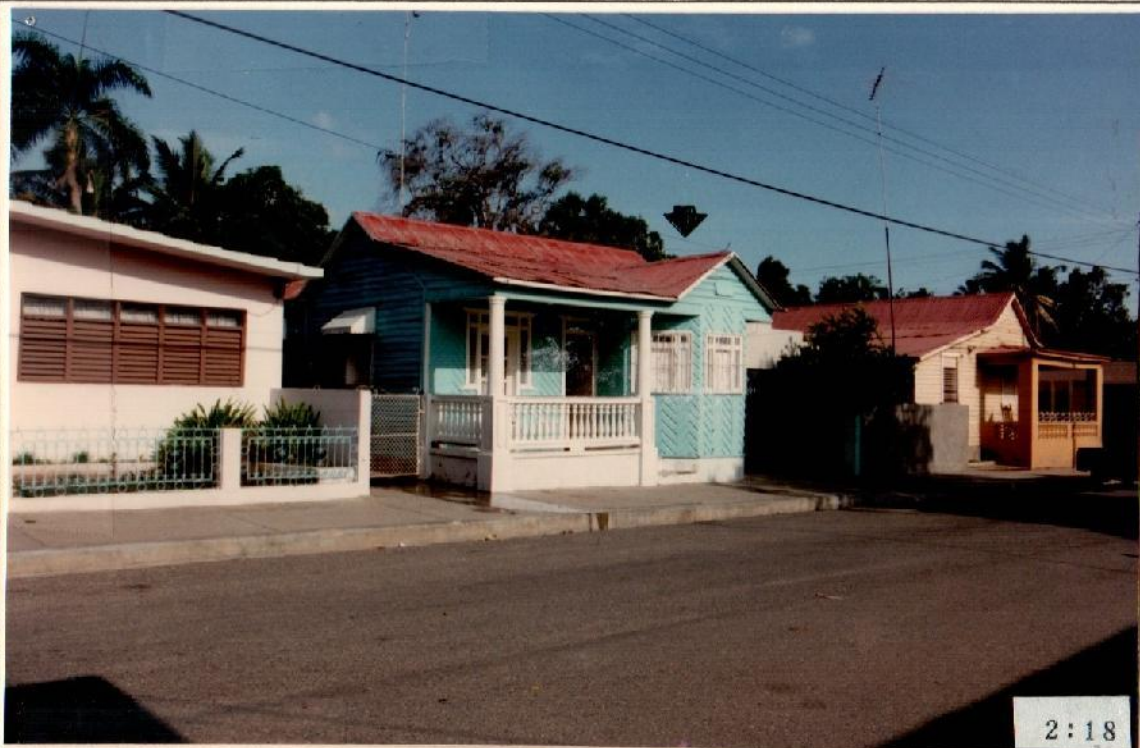
CODIFICACION:
 M - 91 - 117

MANZANA # : 52

CALLE: JUAN DE LA CRUZ ALVAREZ

CASA #: 43

MADERA Y CINC.

VALOR	M	MONUMENTAL	
	1	CATEGORIA 1	
	2	CATEGORIA 2	X
	3	CATEGORIA 3	
	4	CATEGORIA 4

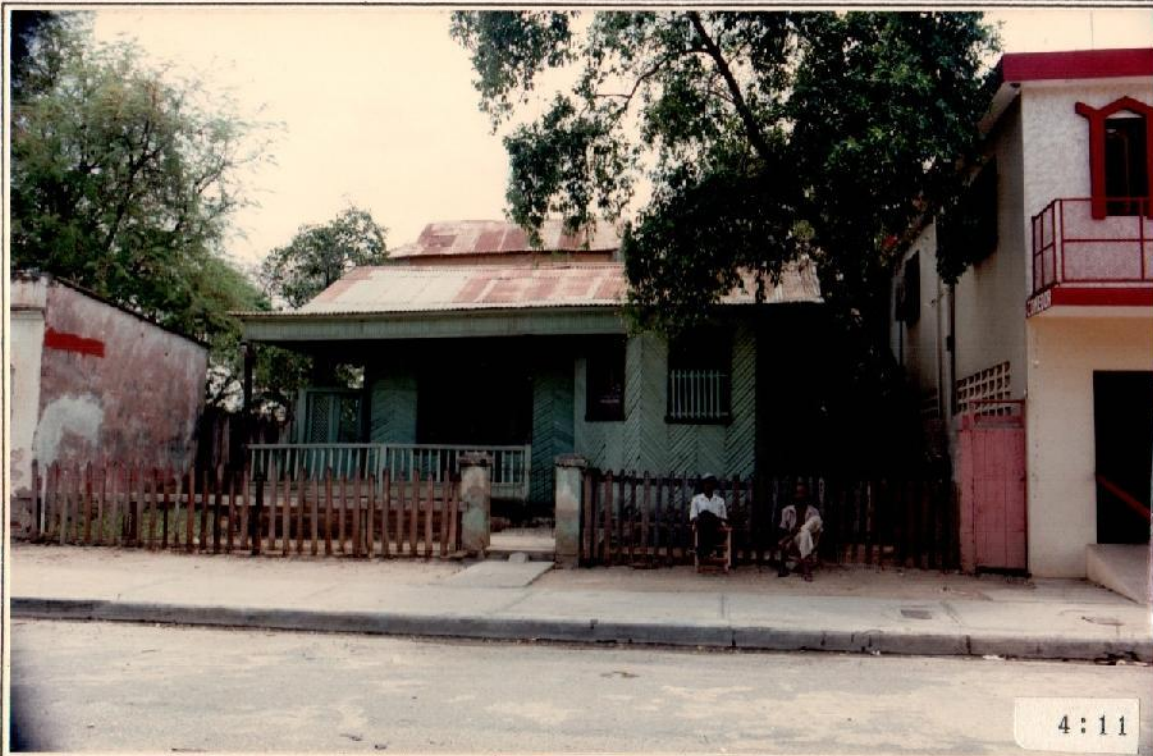
CODIFICACION:
 M - 91 - 118

MANZANA # : 55

CALLE: JUAN DE LA CRUZ ALVAREZ

CASA #: 25

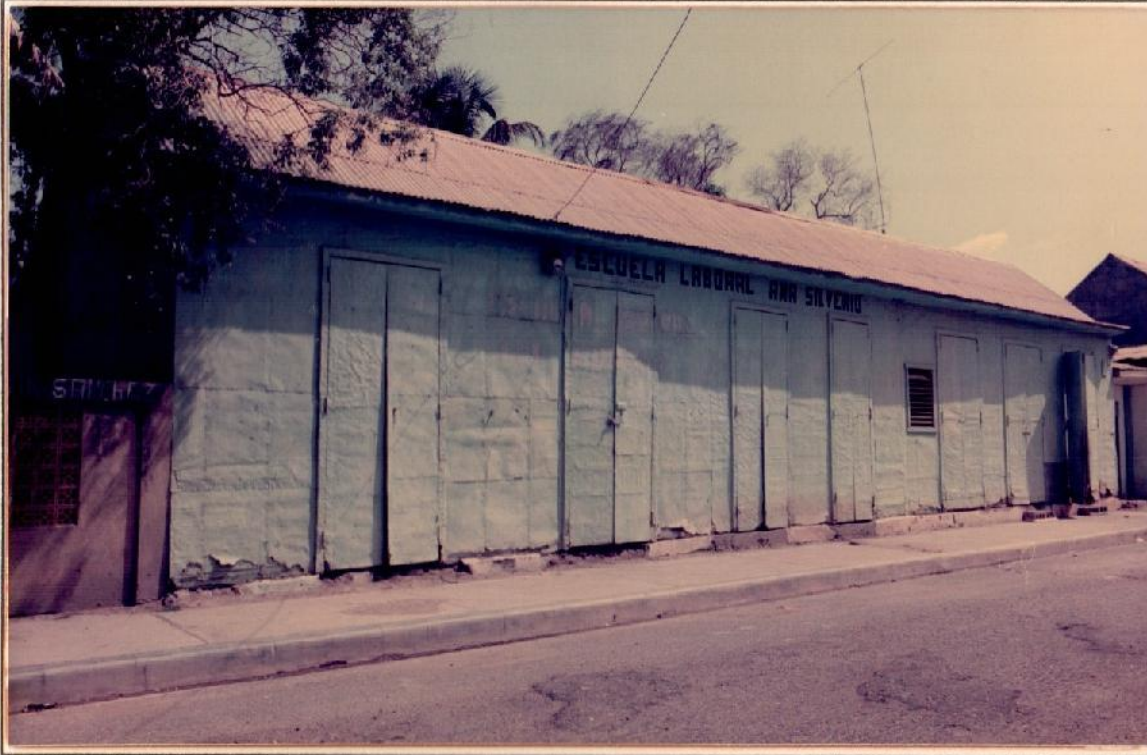
FOTO:

MANZANA # : 54

CALLE: PRESIDENTE VAZQUEZ

CASA #: 60

MADERA Y CINC.

NOTA: REVESTIMIENTO METALICO DEBE MANTENERSE.

VALOR	M	MONUMENTAL	
	1	CATEGORIA 1	
	2	CATEGORIA 2	
	3	CATEGORIA 3	X
	4	CATEGORIA 4

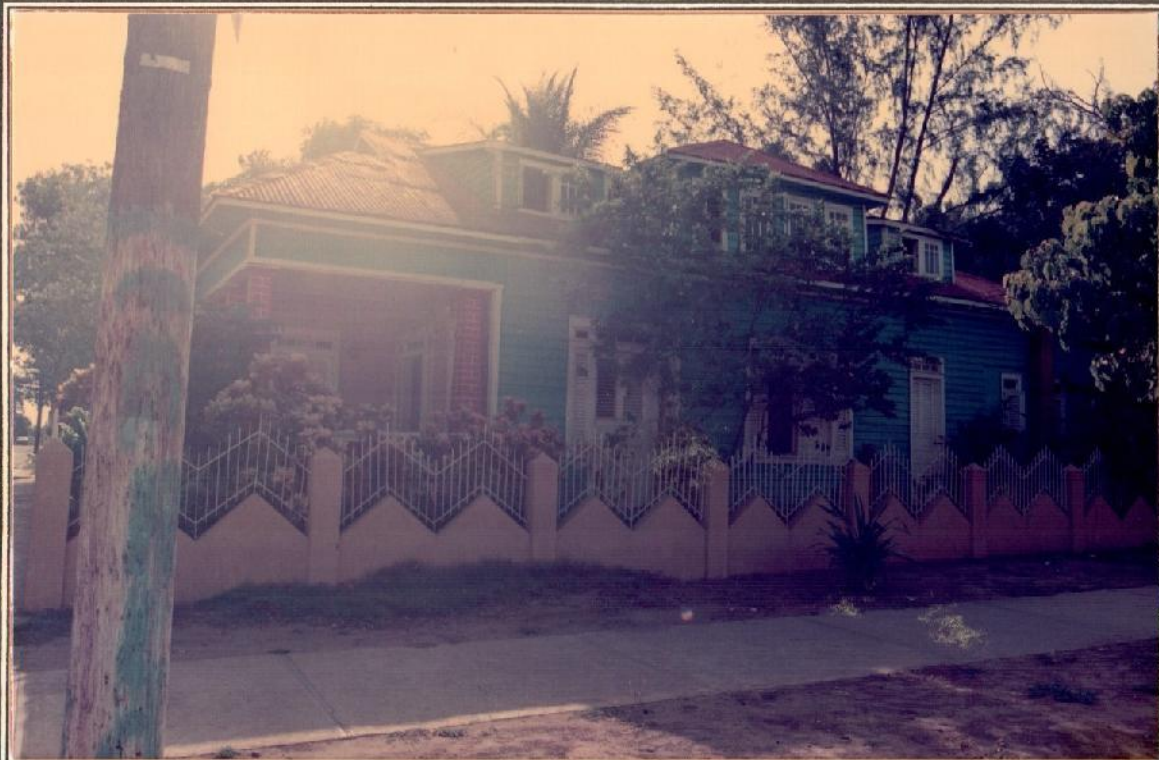
FOTO:

MANZANA # : 59

CALLE: PRESIDENTE VAZQUEZ

CASA #: 63

MADERA , CONCRETO Y CINC.

VALOR	M	MONUMENTAL	
	1	CATEGORIA 1	
	2	CATEGORIA 2	X
	3	CATEGORIA 3	
	4	CATEGORIA 4

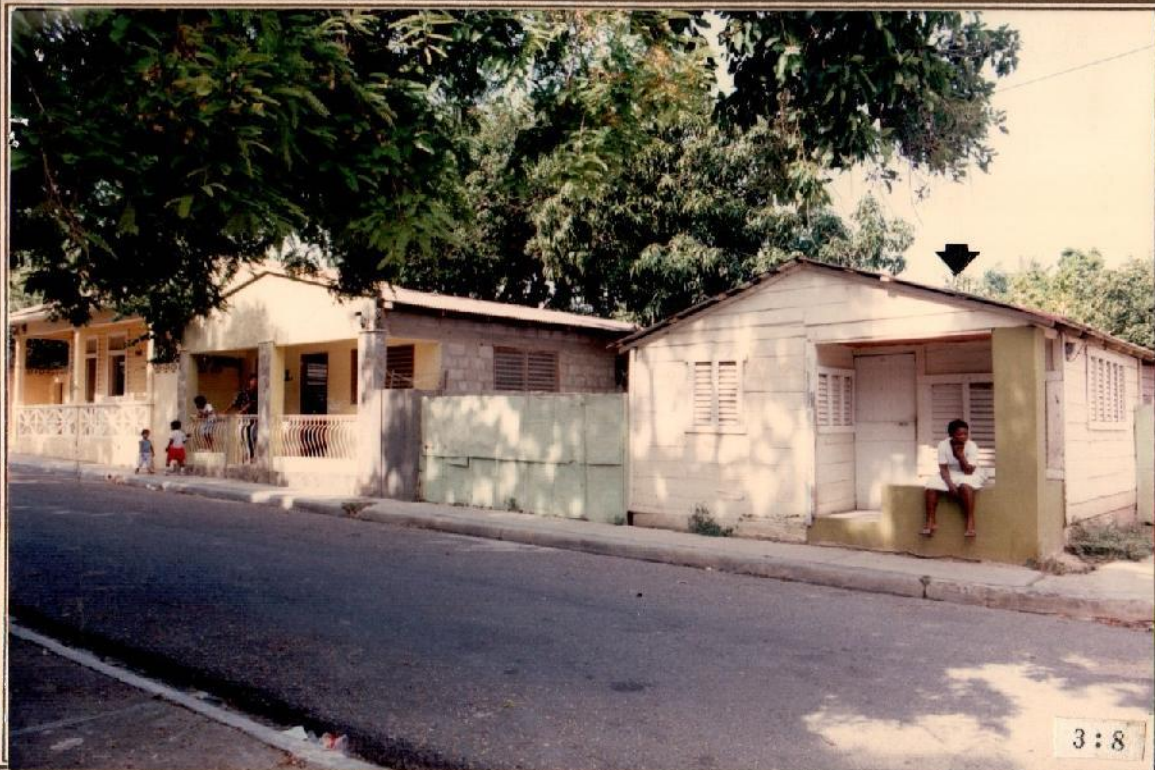
FOTO:

MANZANA # : 12

CALLE: FEDERICO DE JESUS GARCIA

CASA #: 33

MADERA , CONCRETO Y CINC.

VALOR	M	MONUMENTAL	
	1	CATEGORIA 1	
	2	CATEGORIA 2	
	3	CATEGORIA 3	
	4	CATEGORIA 4	X

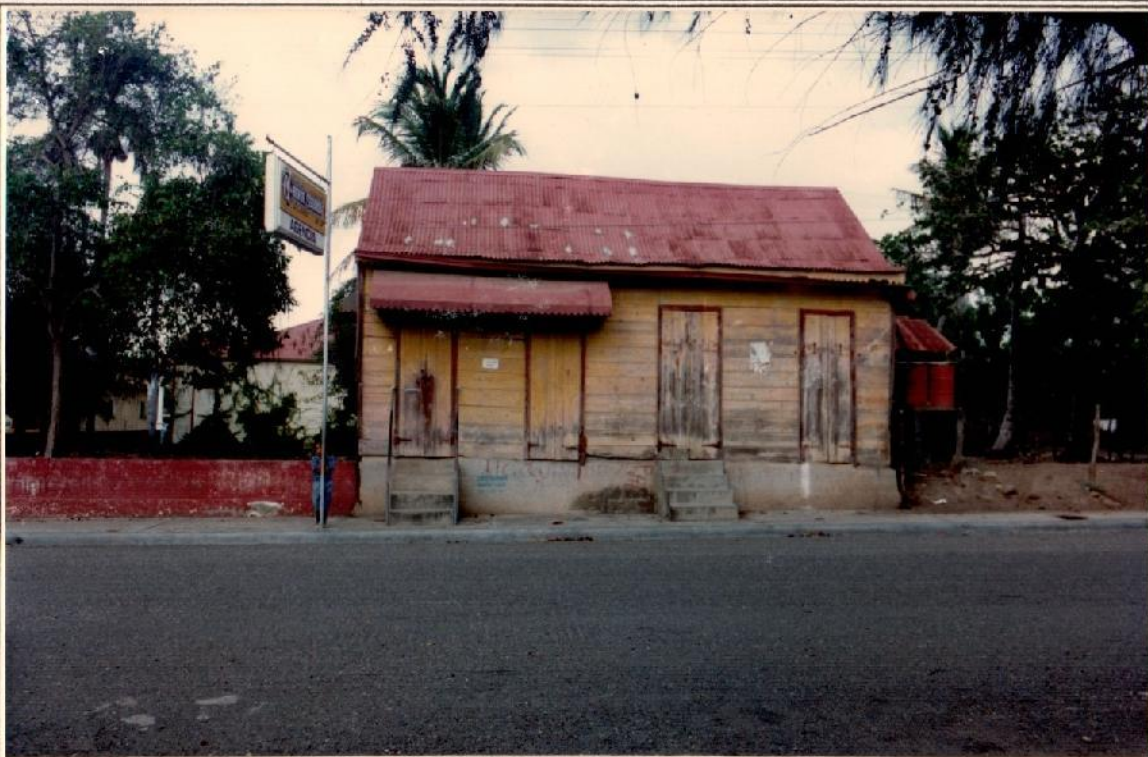
FOTO:

MANZANA # : 21

CALLE: FEDERICO DE JESUS GARCIA

CASA #: 7

MATERIAL:
 MADERA Y CINC.

VALOR	M	MONUMENTAL	
	1	CATEGORIA 1	
	2	CATEGORIA 2	
	3	CATEGORIA 3	
	4	CATEGORIA 4	X

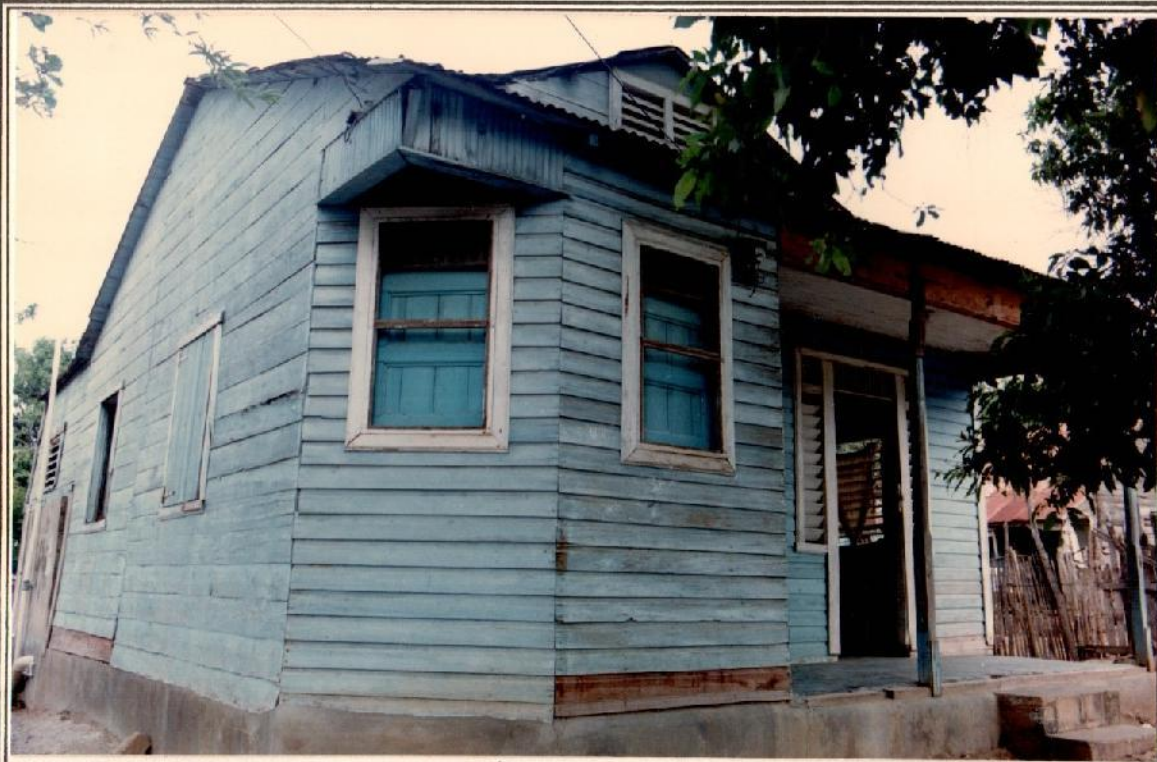
FOTO:

MANZANA # : 21

CALLE: FEDERICO DE JESUS GARCIA.

CASA #: 9

MATERIAL:
 MADERA Y CINC.

VALOR	M	MONUMENTAL	
	1	CATEGORIA 1	
	2	CATEGORIA 2	
	3	CATEGORIA 3	X
	4	CATEGORIA 4

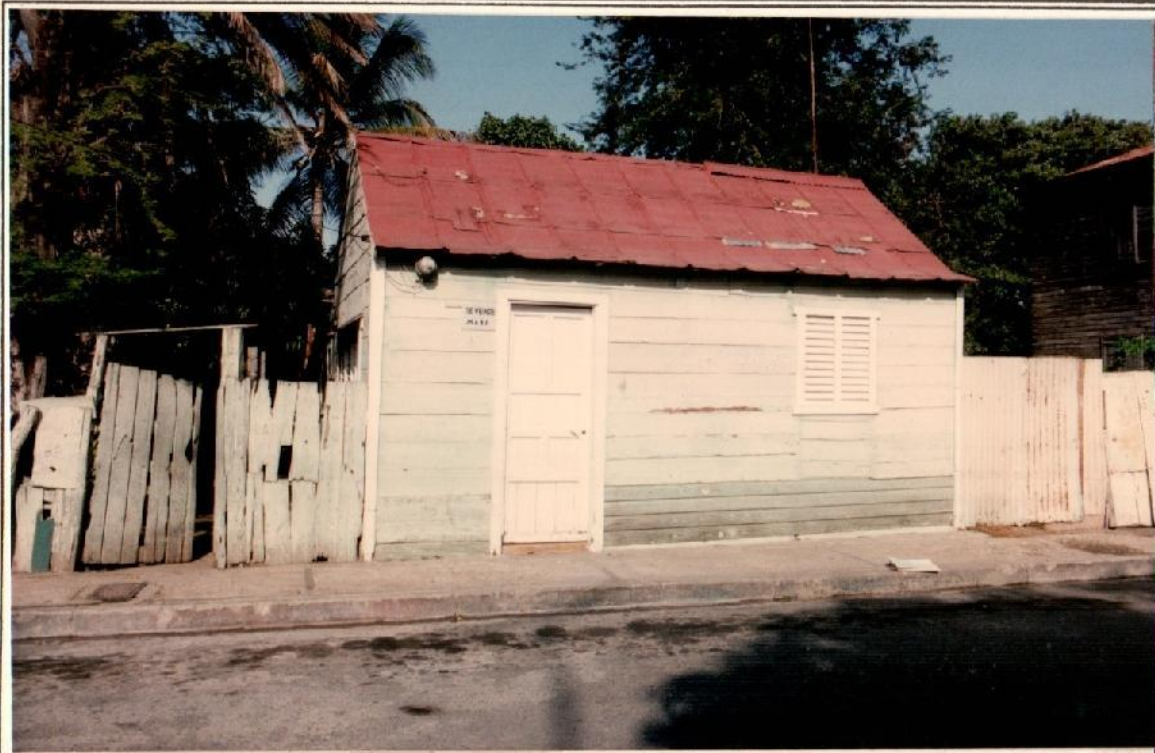
FOTO:

MANZANA # : 14

CALLE: FEDERICO DE JESUS GARCIA

CASA #: 42

MATERIAL:
 MADERA Y CINC.

VALOR	M	MONUMENTAL	
	1	CATEGORIA 1	
	2	CATEGORIA 2	
	3	CATEGORIA 3	X
	4	CATEGORIA 4

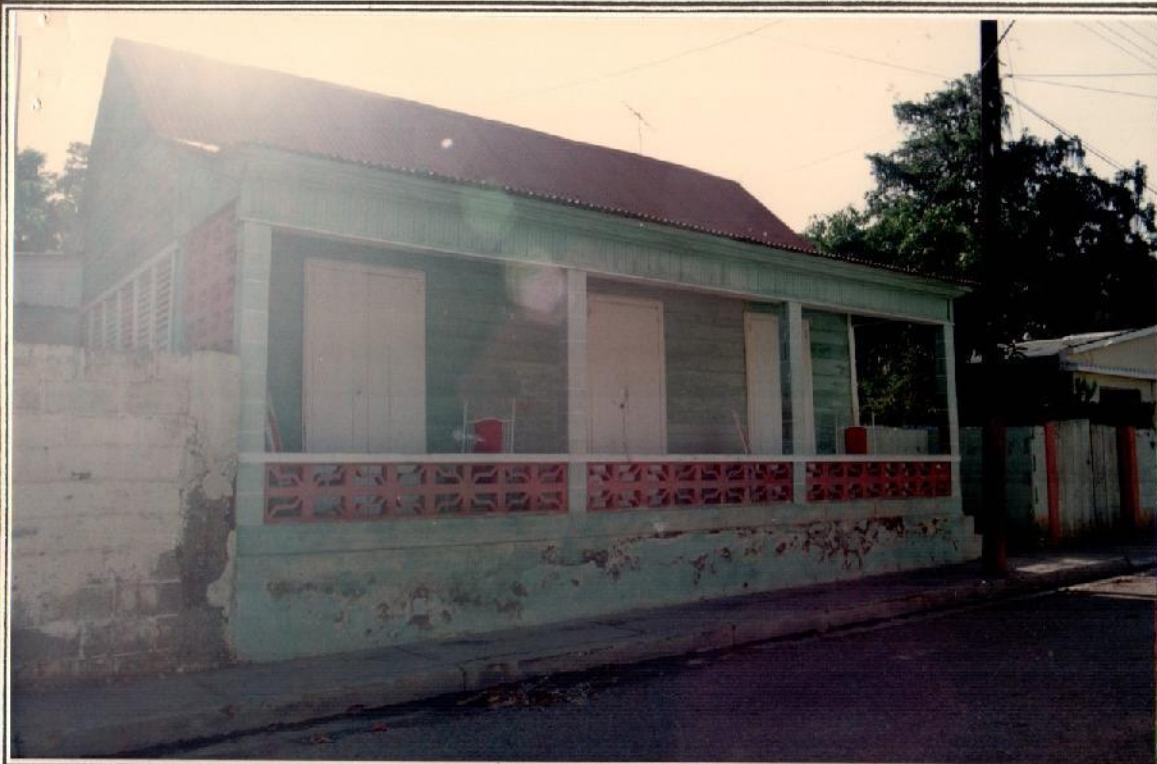
FOTO:

MANZANA # : 18

CALLE: FEDERICO DE JESUS GARCIA

CASA #: 23

MADERA , CONCRETO Y CINC.

VALOR	M	MONUMENTAL	
	1	CATEGORIA 1	
	2	CATEGORIA 2	
	3	CATEGORIA 3	X
	4	CATEGORIA 4

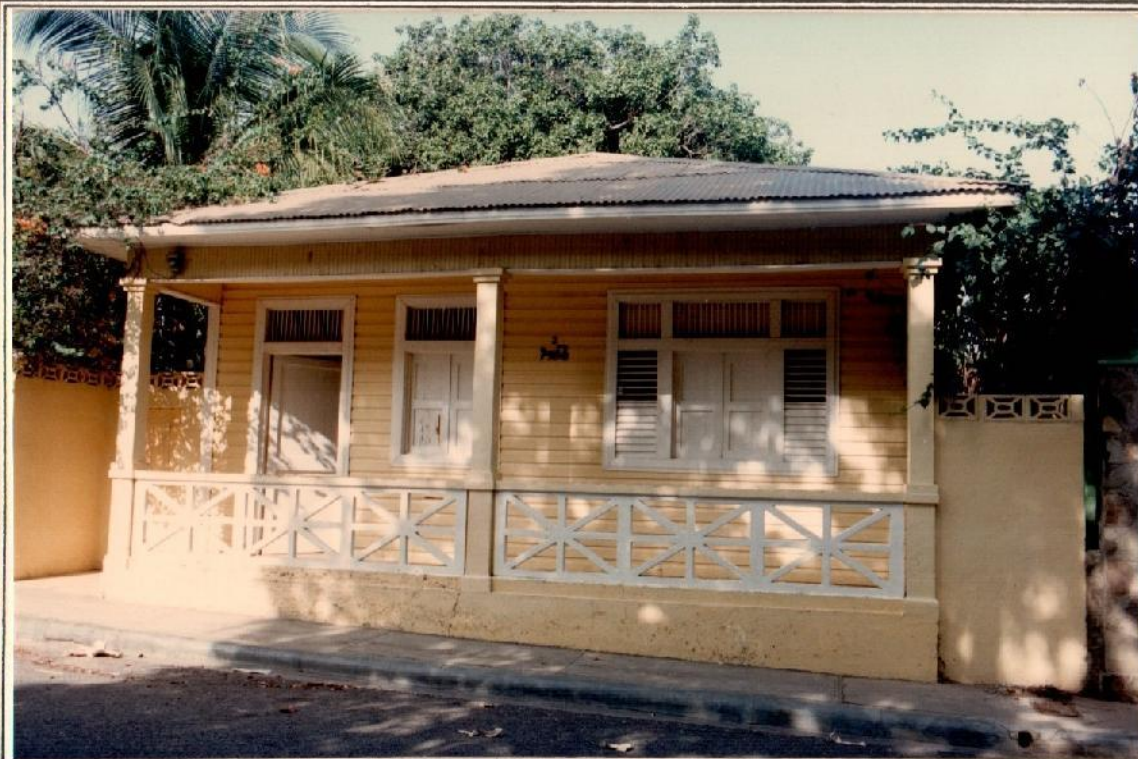
FOTO:

MANZANA # : 12

CALLE: FEDERICO DE JESUS GARCIA

CASA #: 2

MADERA , CONCRETO Y CINC.

VALOR	M	MONUMENTAL	
	1	CATEGORIA 1	
	2	CATEGORIA 2	
	3	CATEGORIA 3	X
	4	CATEGORIA 4

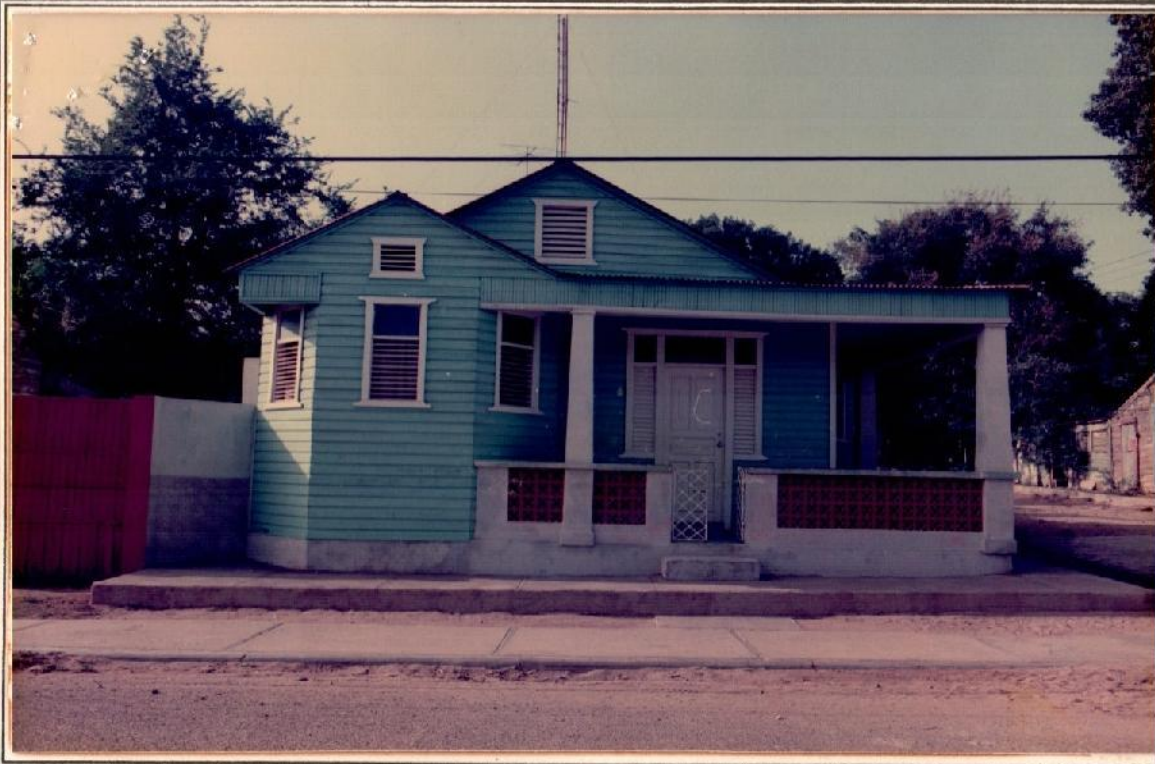
FOTO:

MANZANA # : 57

CALLE: PIMENTEL

CASA #: 23

MATERIAL:
 MADERA , CONCRETO Y CINC.

VALOR	M	MONUMENTAL	
	1	CATEGORIA 1	
	2	CATEGORIA 2	
	3	CATEGORIA 3	X
	4	CATEGORIA 4

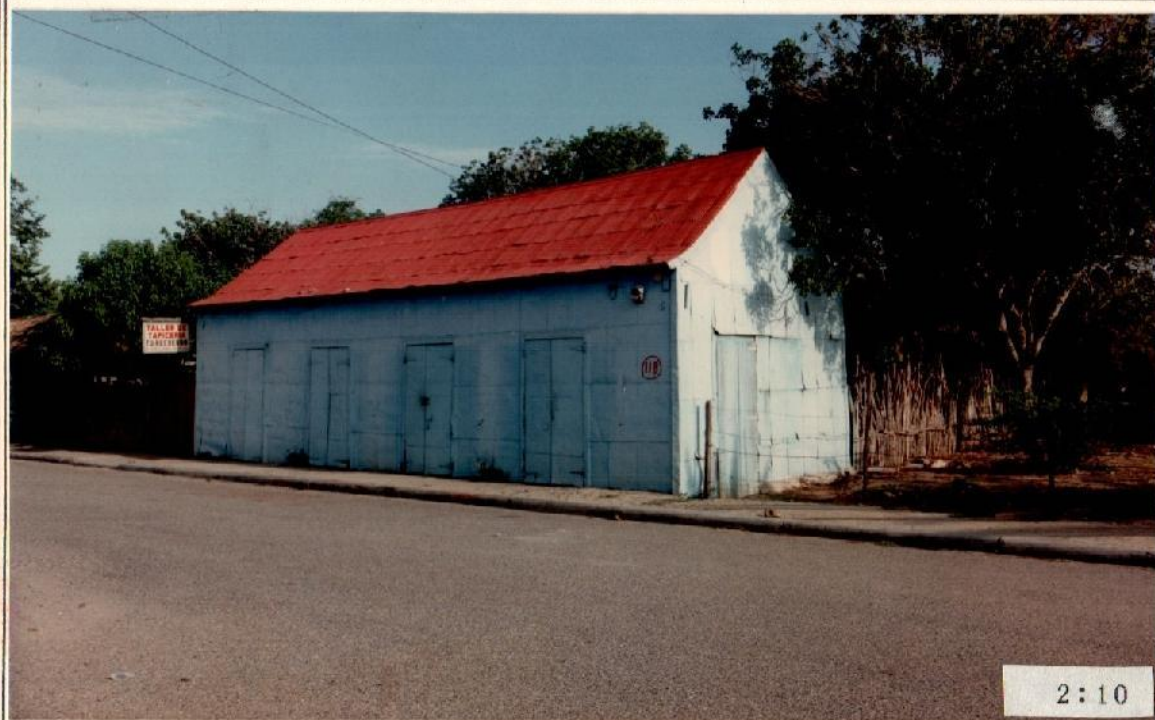
FOTO:

MANZANA # : 58

CALLE: PIMENTEL

CASA #: 32

MADERA Y CINC.

VALOR	M	MONUMENTAL	
	1	CATEGORIA 1	
	2	CATEGORIA 2	
	3	CATEGORIA 3	X
	4	CATEGORIA 4
