PLAN DE CONTINGENCIA PARA EL CENTRO HISTORICO
DE LA CIUDAD DE MONTECRISTI, REP. DOM.

TOMO I

REGLAMENTO

TOMO II

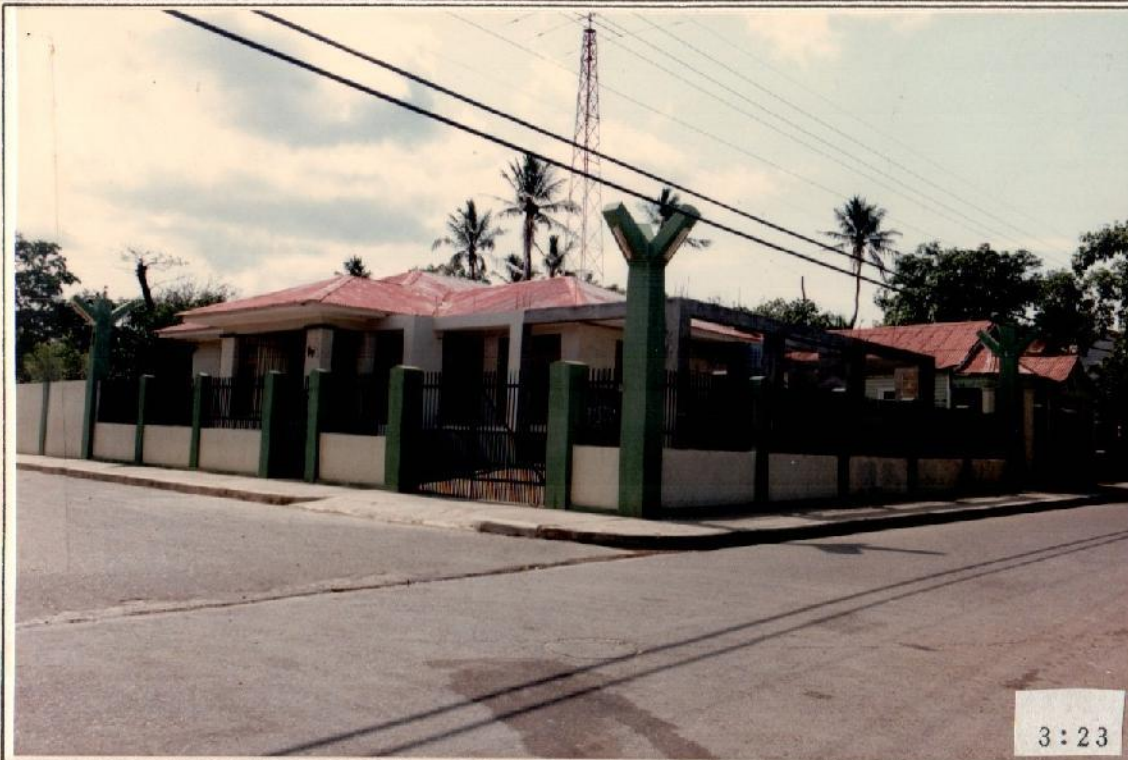
CODIFICACION:
 M - 91 - 167

MANZANA # : 46

CALLE: SANCHEZ

CASA #: 77

MATERIAL:

BLOQUES DE CONCRETO.

VALOR	M	MONUMENTAL	
	1	CATEGORIA 1	
	2	CATEGORIA 2	
	3	CATEGORIA 3	
	4	CATEGORIA 4	X

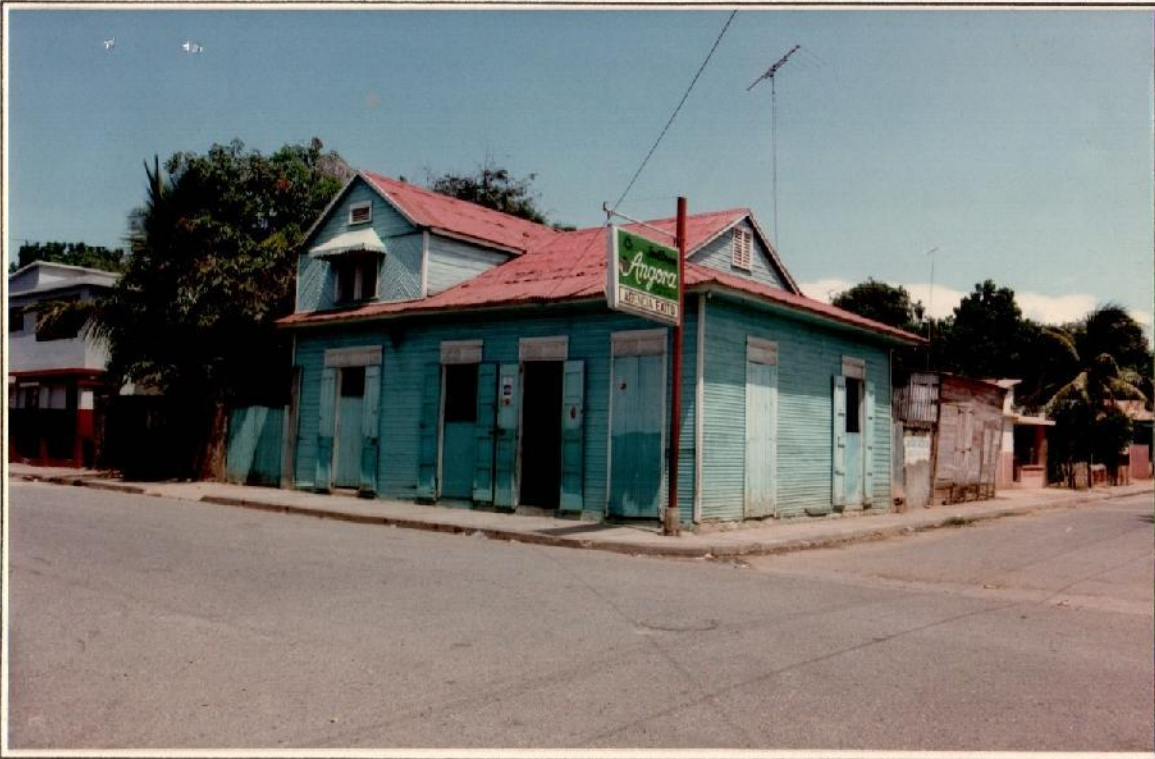
CODIFICACION:
 M - 91 - 168

MANZANA # : 29

CALLE: SANCHEZ

CASA #: 55

MATERIAL:
 MADERA Y CINC.

VALOR	M	MONUMENTAL	
	1	CATEGORIA 1	
	2	CATEGORIA 2	X
	3	CATEGORIA 3	
	4	CATEGORIA 4

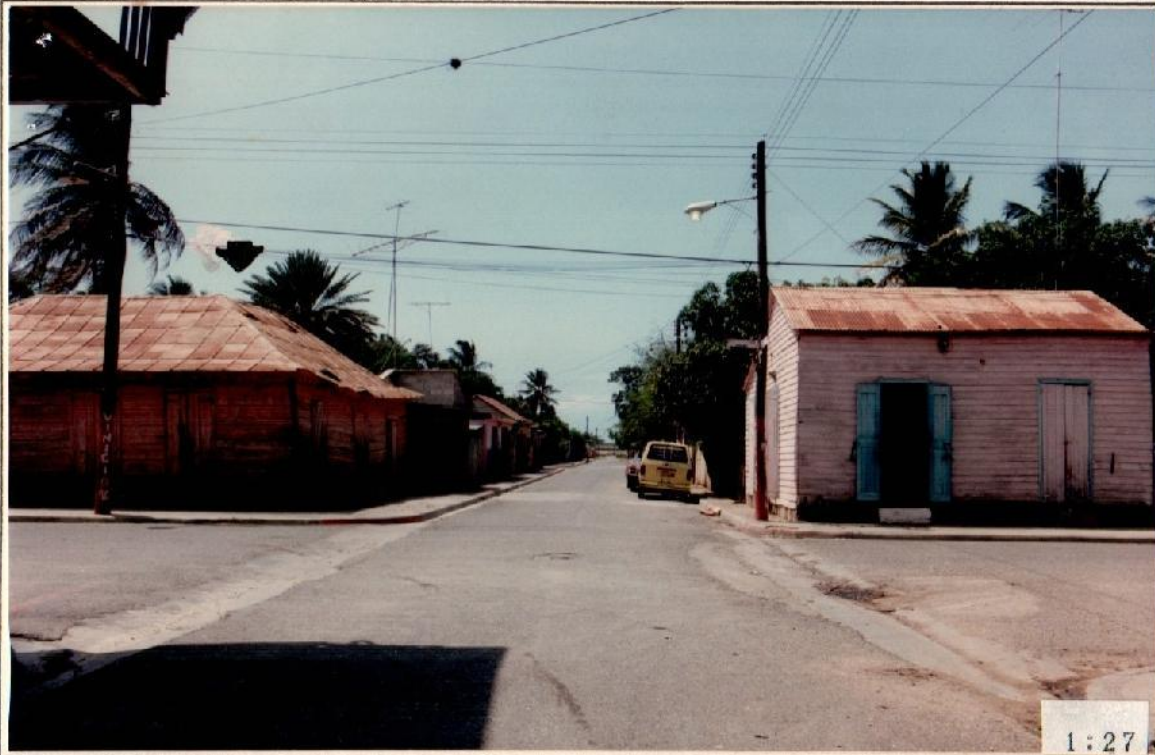
CODIFICACION:
 M - 91 - 169

MANZANA # : 15

CALLE: SANCHEZ

CASA #: 40

MATERIAL:

MADERA Y CINC.

VALOR	M	MONUMENTAL	
	1	CATEGORIA 1	
	2	CATEGORIA 2	
	3	CATEGORIA 3	X
	4	CATEGORIA 4

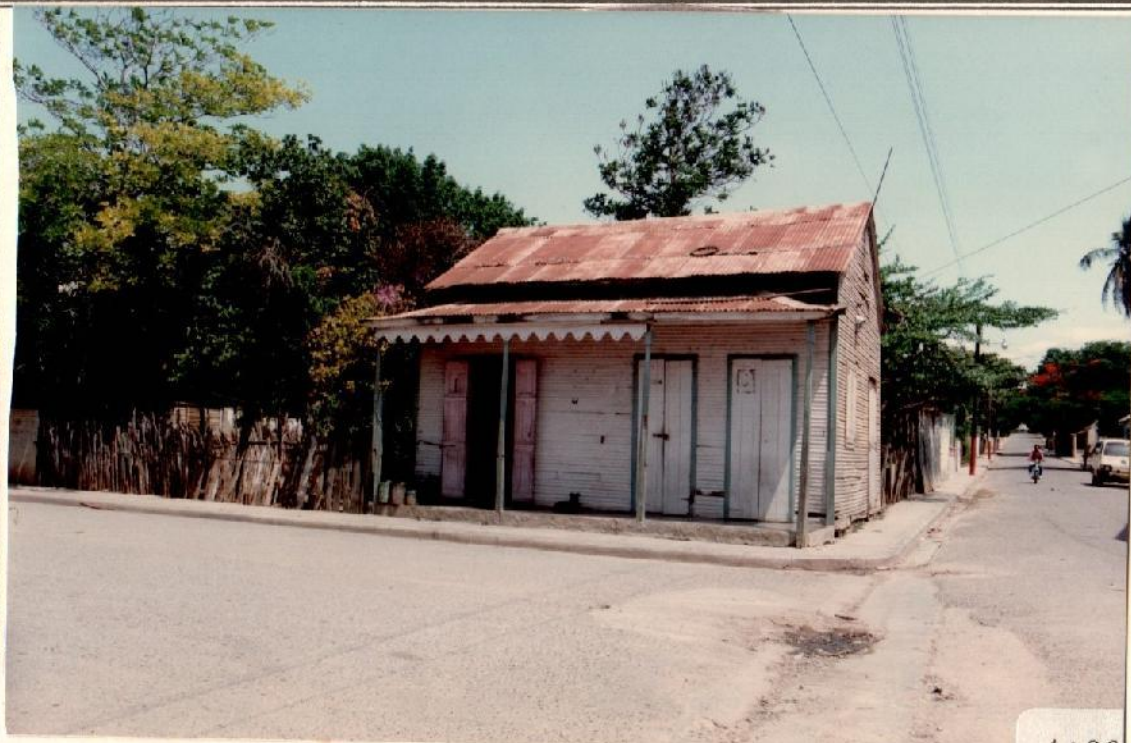
CODIFICACION:
 M - 91 - 170

MANZANA # : 18

CALLE: SANCHEZ

CASA #: 41

MATERIAL:

MADERA Y CINC.

VALOR	M	MONUMENTAL	
	1	CATEGORIA 1	
	2	CATEGORIA 2	
	3	CATEGORIA 3	X
	4	CATEGORIA 4

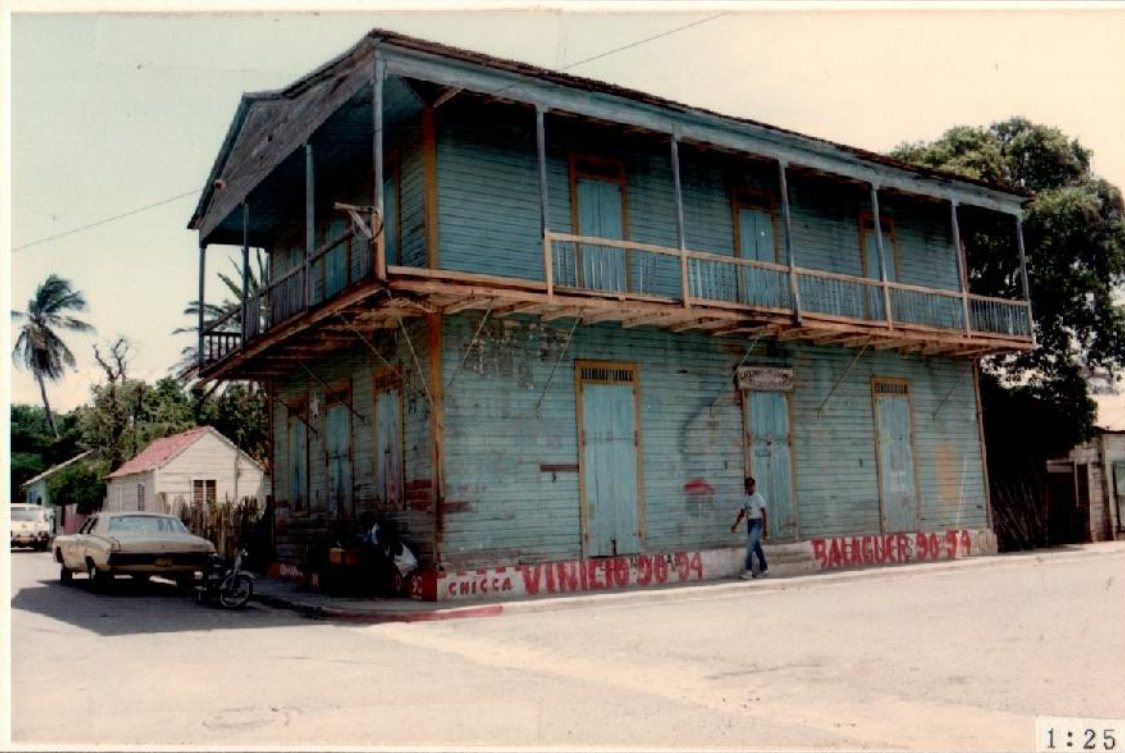
CODIFICACION:
 M - 91 - 171

MANZANA # : 14

CALLE: SANCHEZ

CASA #: 39

MATERIAL:
 MADERA Y CINC.

NOTA: CATEGORIA POR SU TIPOLOGIA ARQUITECTONICA.

VALOR	M	MONUMENTAL	
	1	CATEGORIA 1	X
	2	CATEGORIA 2	
	3	CATEGORIA 3	
	4	CATEGORIA 4

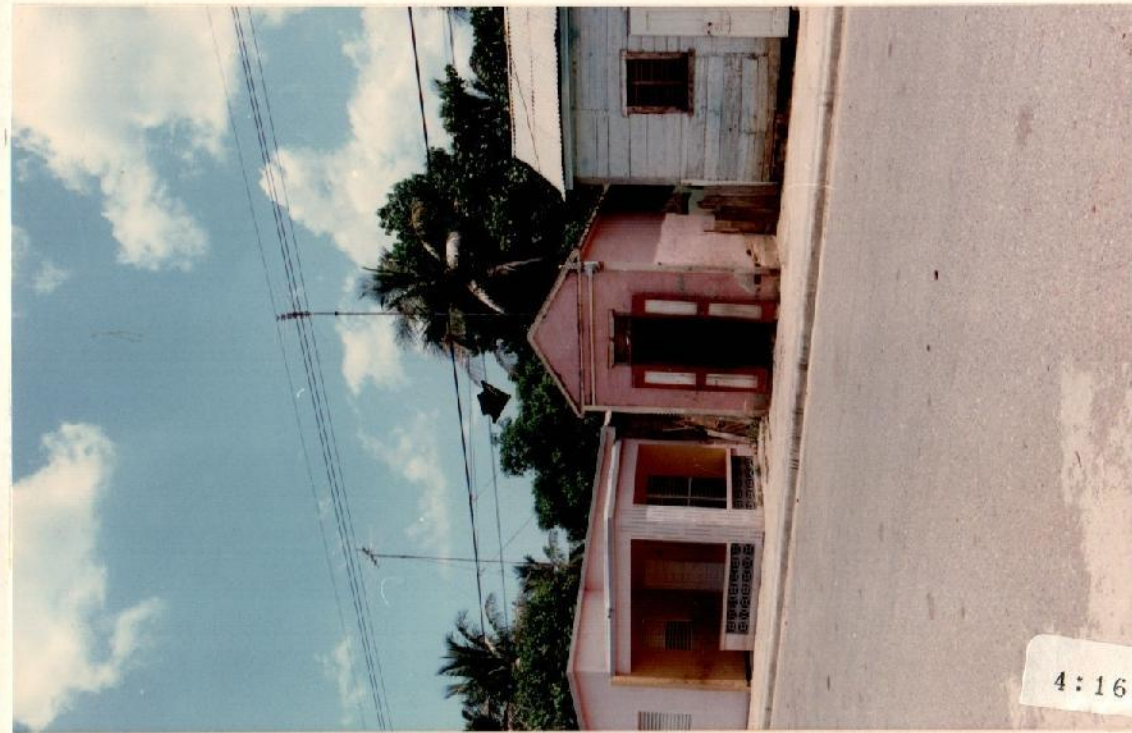
CODIFICACION:
 M - 91 - 172

MANZANA # : 17

CALLE: SANCHEZ

CASA #: 50

MATERIAL:
 CONCRETO.

VALOR	M	MONUMENTAL	
	1	CATEGORIA 1	X
	2	CATEGORIA 2	
	3	CATEGORIA 3	
	4	CATEGORIA 4
