INFORME PRELIMINAR DE LAS INVESTIGACIONES
ARQUEOLOGICAS REALIZADAS EN EL FUERTE DE
LA CONCEPCION.-

TEC. ARQUEOLOGO FRANCISCO COSTE.

INFORME PRELIMINAR DE LAS INVESTIGACIONES RESCATE ARQUEOLOGICO
EFECTUADO EN EL FUERTE DE LA CONCEPCION.-

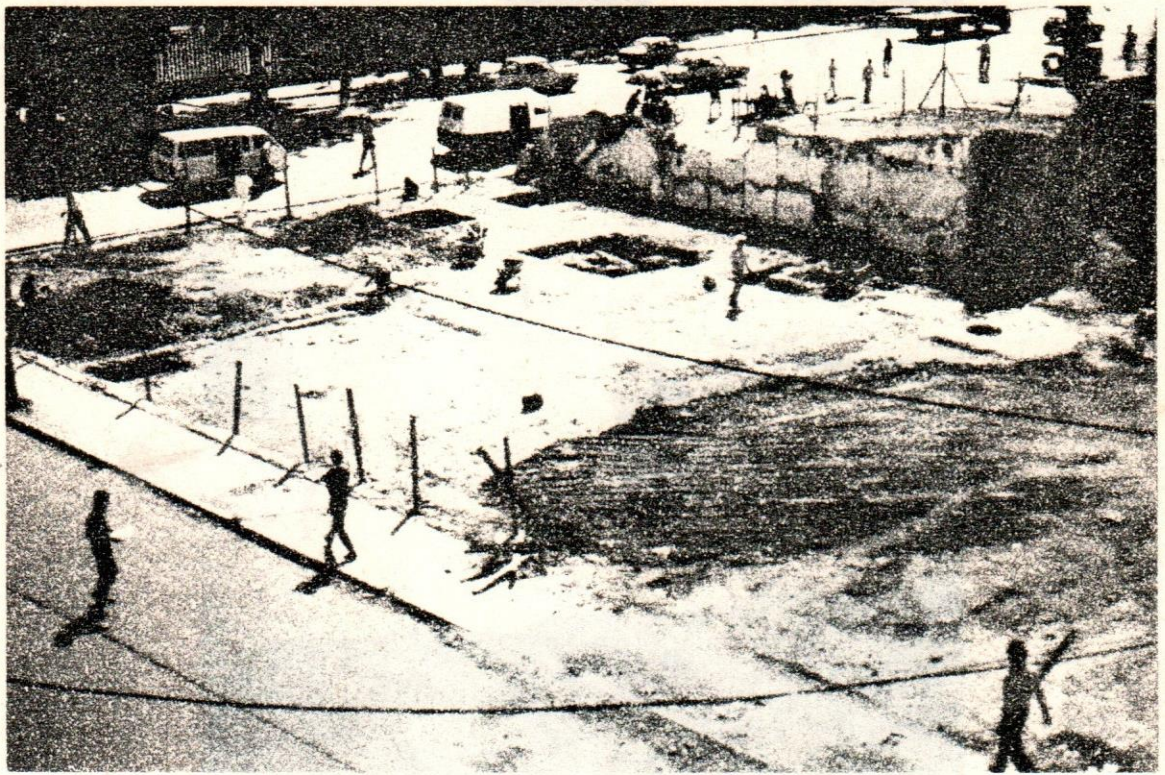
- 1_ Vista del área y adosamiento de muro
- 2- Pozo utilizado como reserva o reservua.
- 3- Detalles de los pozos de usos varios.
- 4-Vista panoramica del fuerte y su contorno.
- 5-Descripción fotográfica del área intervenida.
- 6-Vista panorámica del área Sur con respecto al fuerte.
- 7-Aspecto de lo que fuera un retrete Frances.
- 8-Vista panorámica del área y su contorno.
- 9-Foto del muro que dividia los establecimientos del lugar.
- 10-Vista general del fuerte de la Concepción
- 11- Detalle de la rampa.
- 12- Detalle de la rampa apoyada en los muros.
- 13- Localización de la calle Emilio Emilio Pruhome.
- 14- Retrete de piedra de finales del siglo XIV .
- 15-Hueco construido en el muro durante la permanencia en el lugar de
Radio Guarachita. Guarachita.
- 16- Adosamiento de muro divisor de W-E.

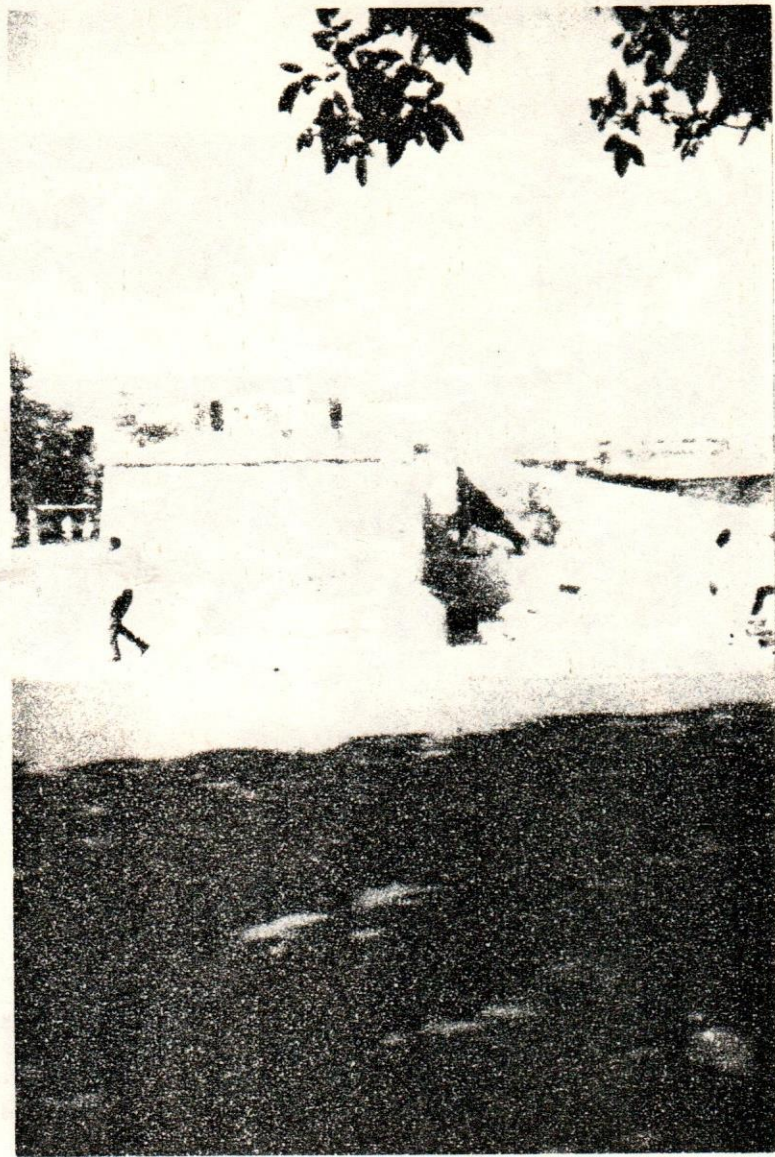
En las cuadrículas J13 y J13, se localizó un pozo de agua, siendo tapado su brocal para las modernas construcciones que allí se han realizadas. Esta hecha de piedras y argamasa, con un diámetro de 1.50m de boca. Constatamos que dicho pozo fue rellenado en ocasiones anteriores con materiales de desperdicios.

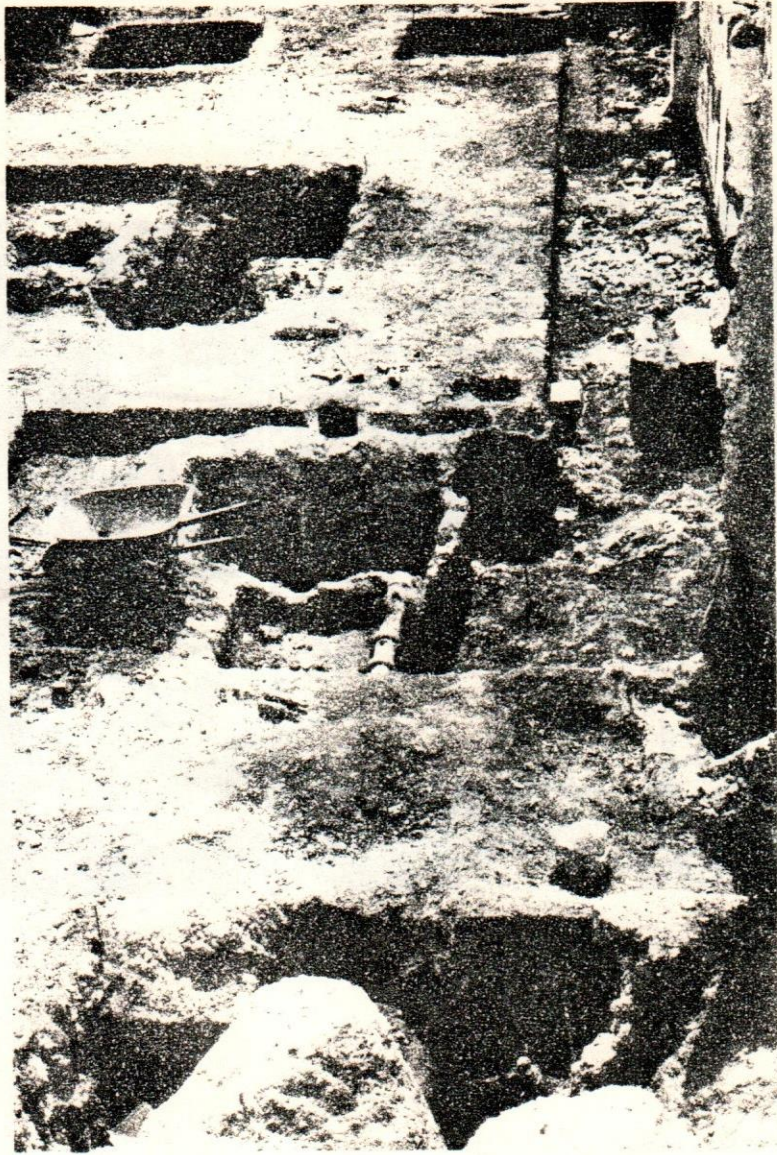
En los cuadros J6 y J7, se encontró una letrina o retrete constituida su construcción por materiales diversos como piedra, argamasa de cierta variedad de tamaño. Su dimensión es de 0.74x0.88 m, la profundidad del mismo es de 3.15m. La misma data del siglo XIX.
