INFORME DE INVESTIGACIONES ARQUEOLOGICAS
EFECTUADAS EN EL FUERTE DE SAN LAZARO

(ABRIL DE 1992)

TEC. ARQUEOLOGO FRANCISCO COSTE.

PROYECTO ARQUEOLOGICO FUERTE DE SAN LAZARO

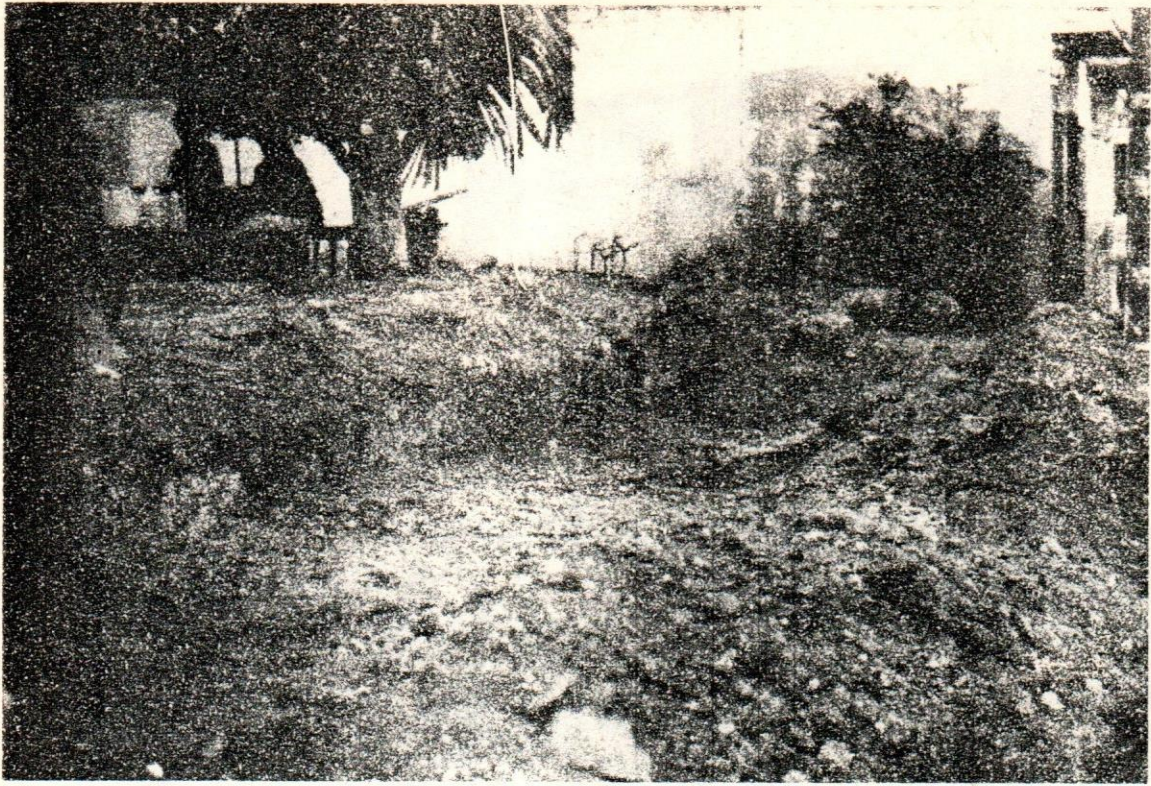
- Lámina 1 - A : Base del fuerte de San Miguel, en proceso de liberación.
- Lámina 1 - B : Al fondo del muro oeste del fuerte de San Miguel y parte de la muralla y camino de donda.

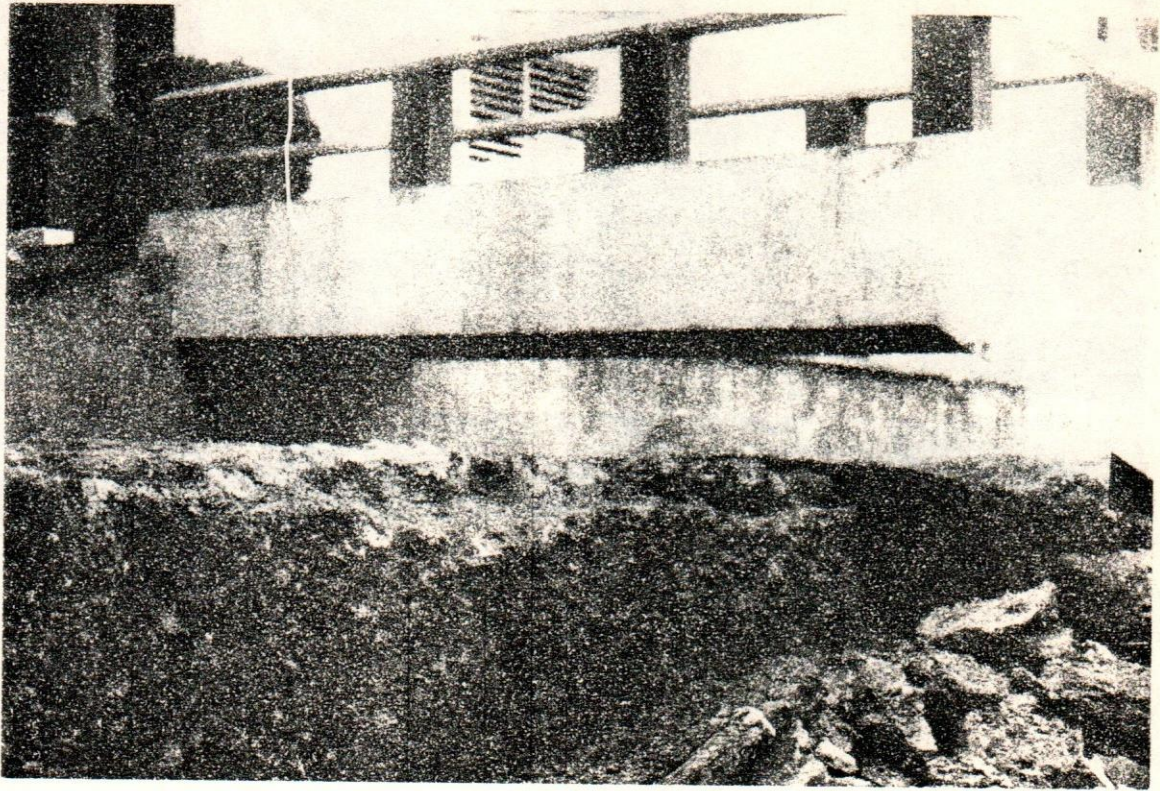
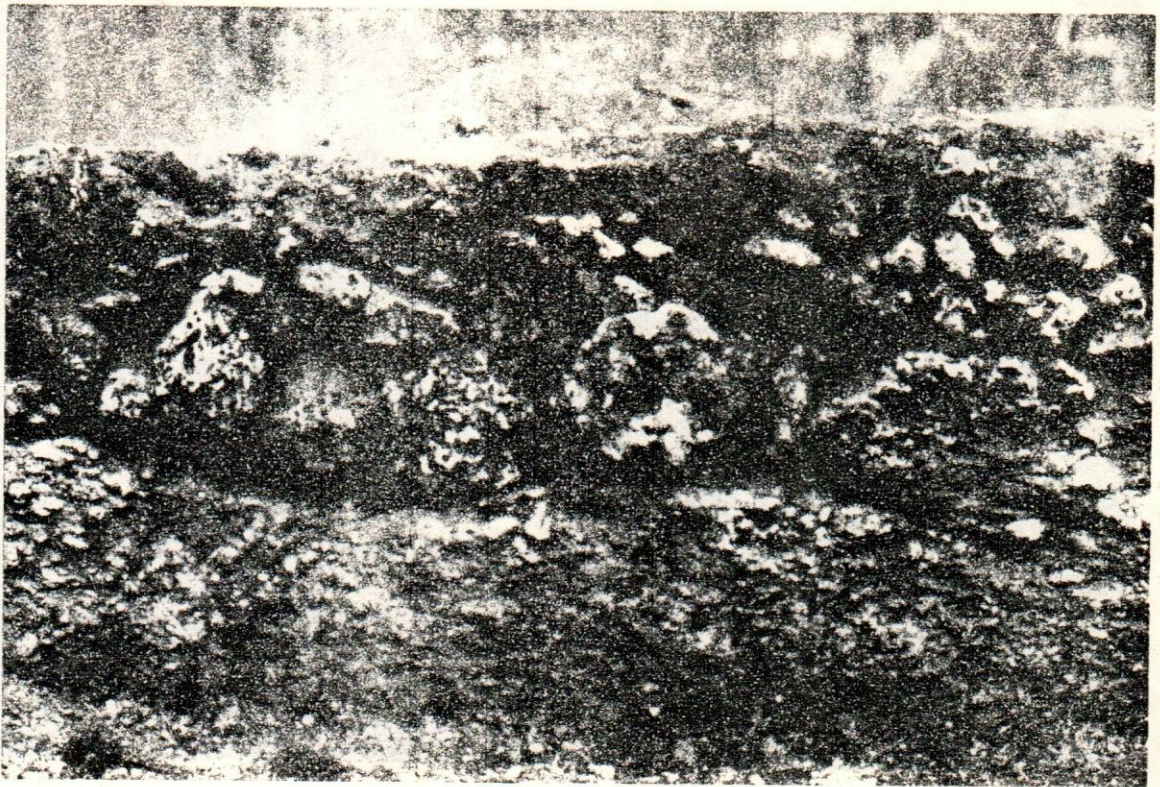
- Lámina 2 - A : Nótese cómo fue colocado el empedrado de la muralla sobre un manto rocoso.
- Lámina 2 - B : Detalle de la colocación de las piedras, así como su argamasa de muy mala calidad.

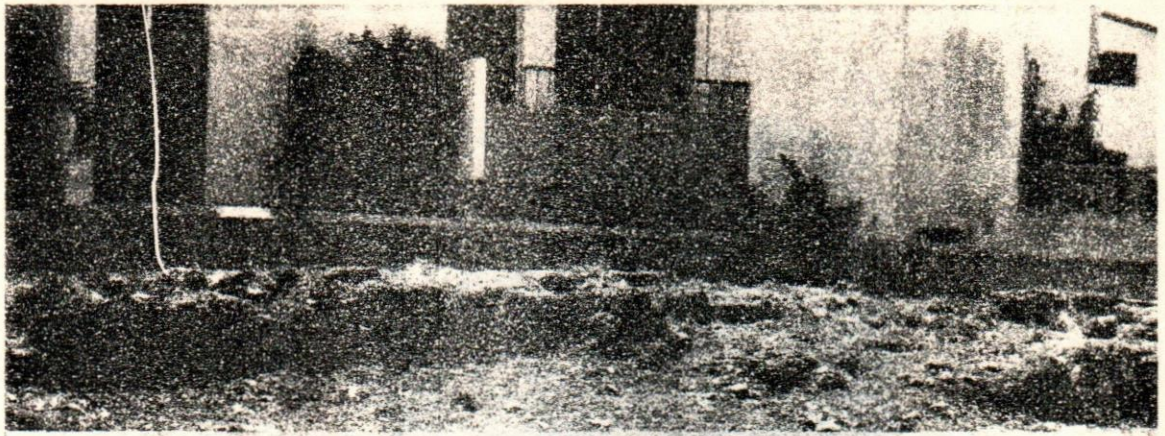
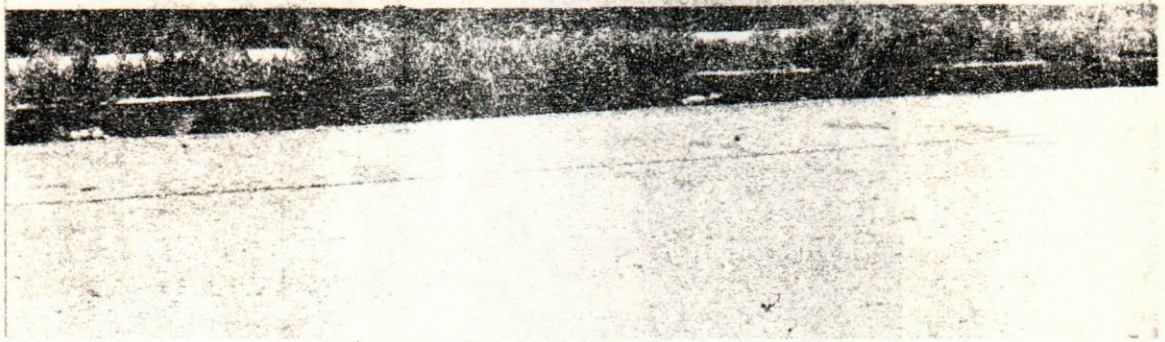
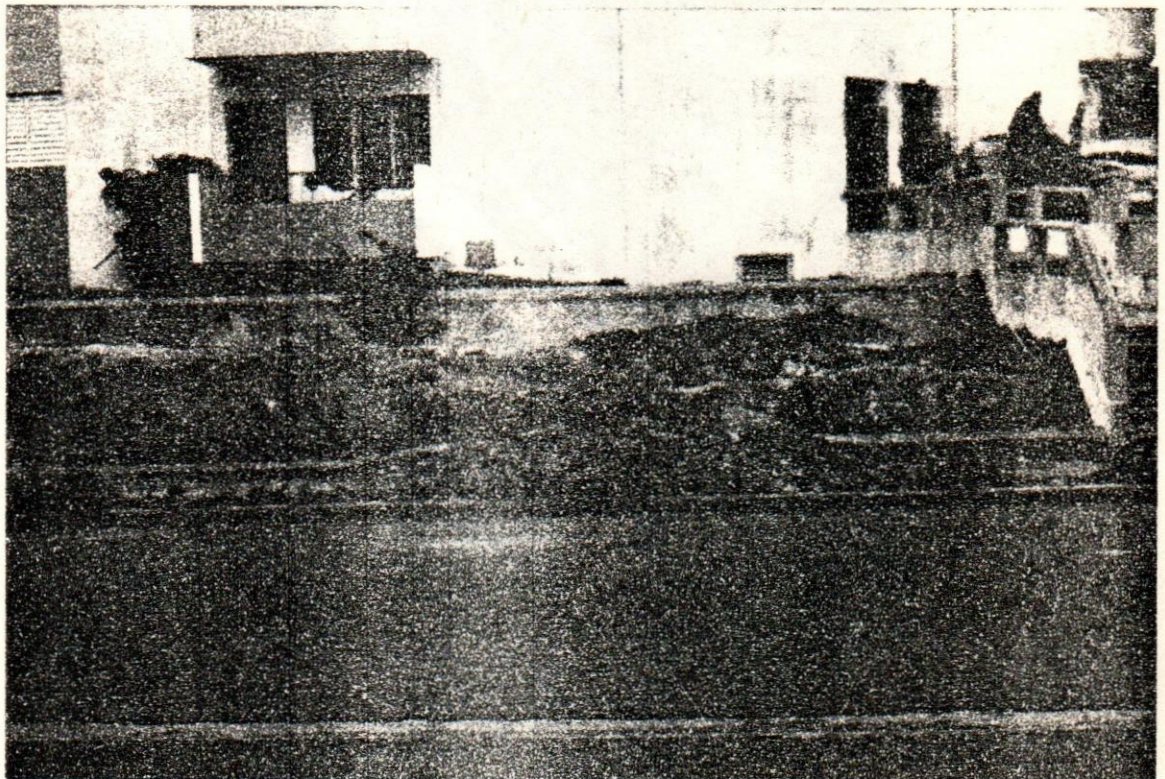
- Lámina 3 - A/B : Vista secuencial de la muralla y camino de ronda, obsérvese la colocación de las piedras, en la primera están mal ordenadas, la segunda las piedras son labradas y de gran formato.

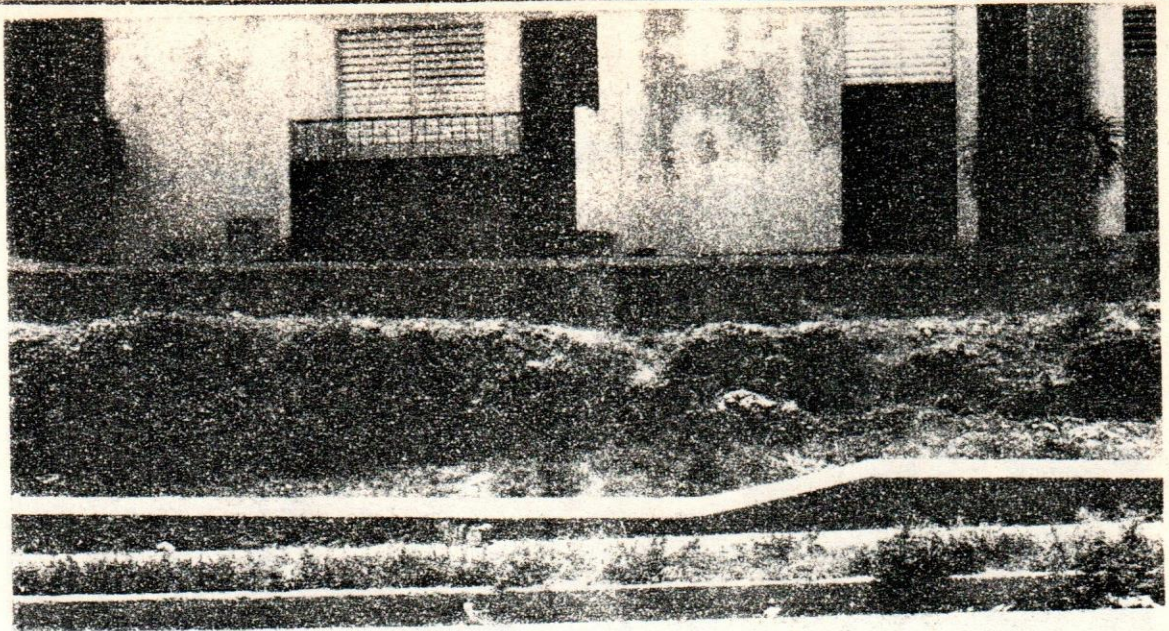
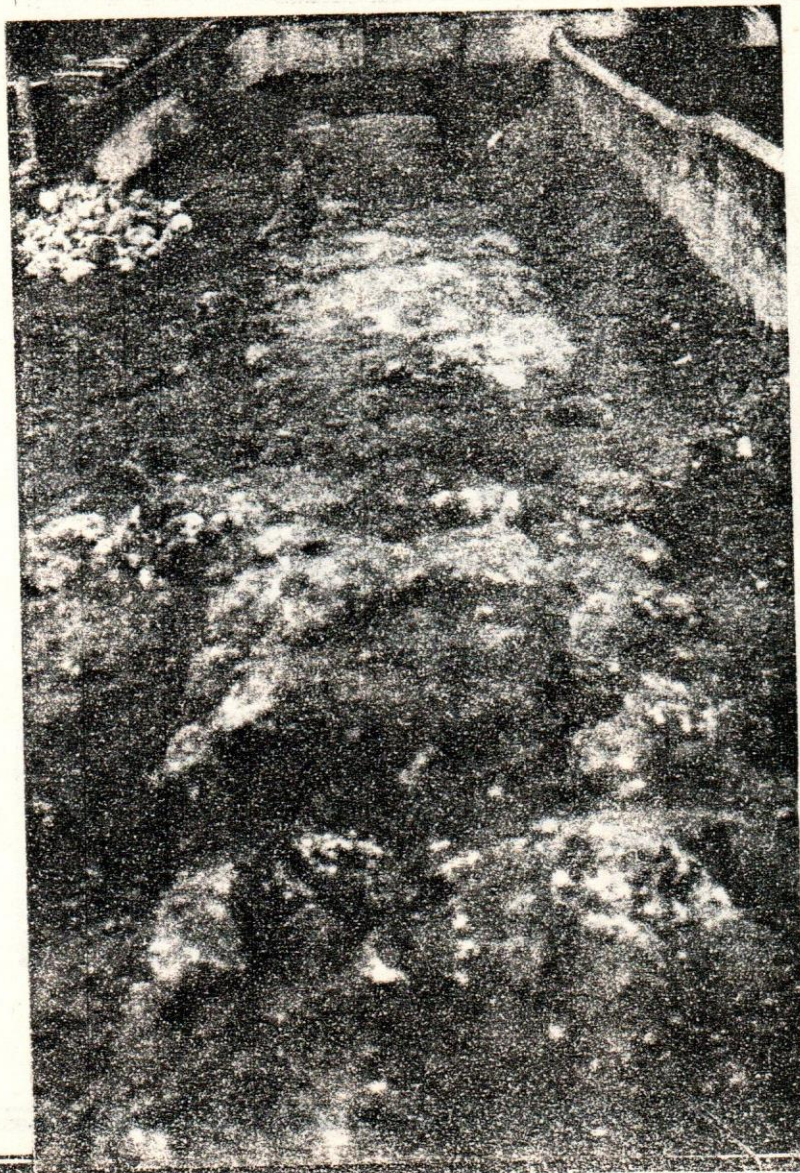
- Lámina 4 - A : Vista general de la muralla y su contorno.
- Lámina 5 - A : Detalle de un área cubierta de maleza y hierba.
- Lámina 5 - B : Detalle de liberación de la muralla.

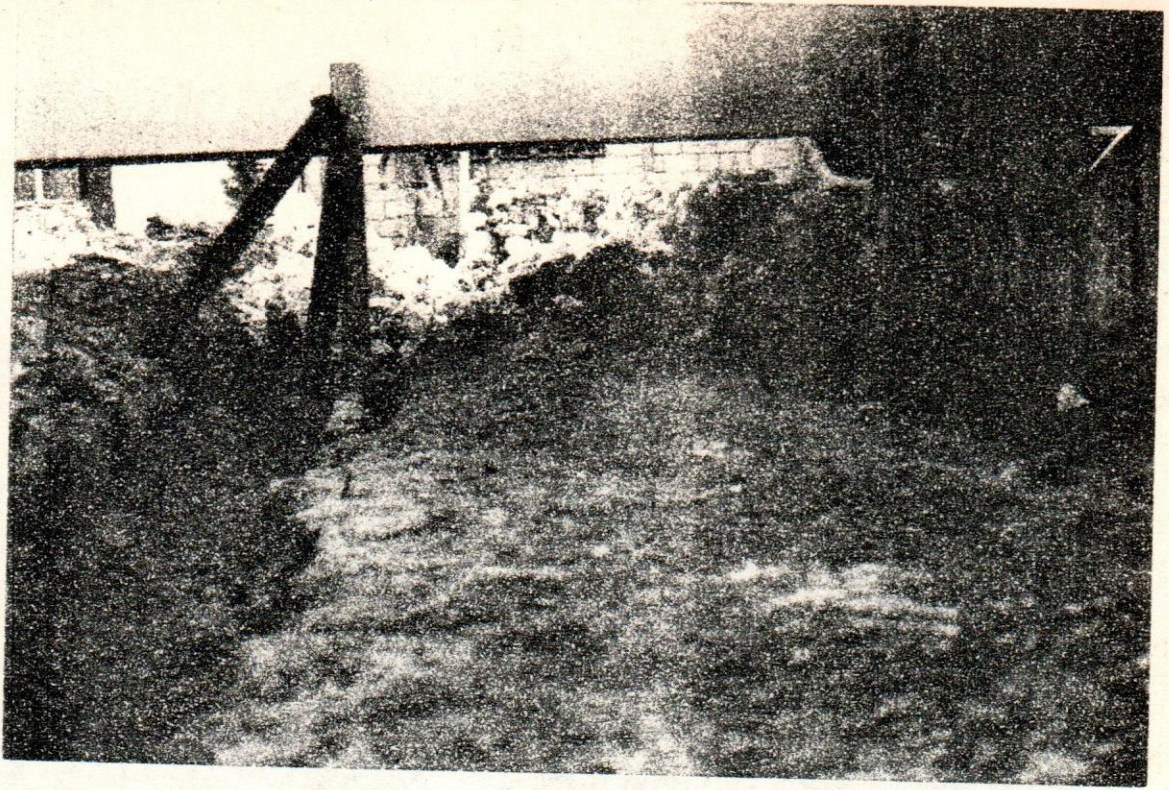
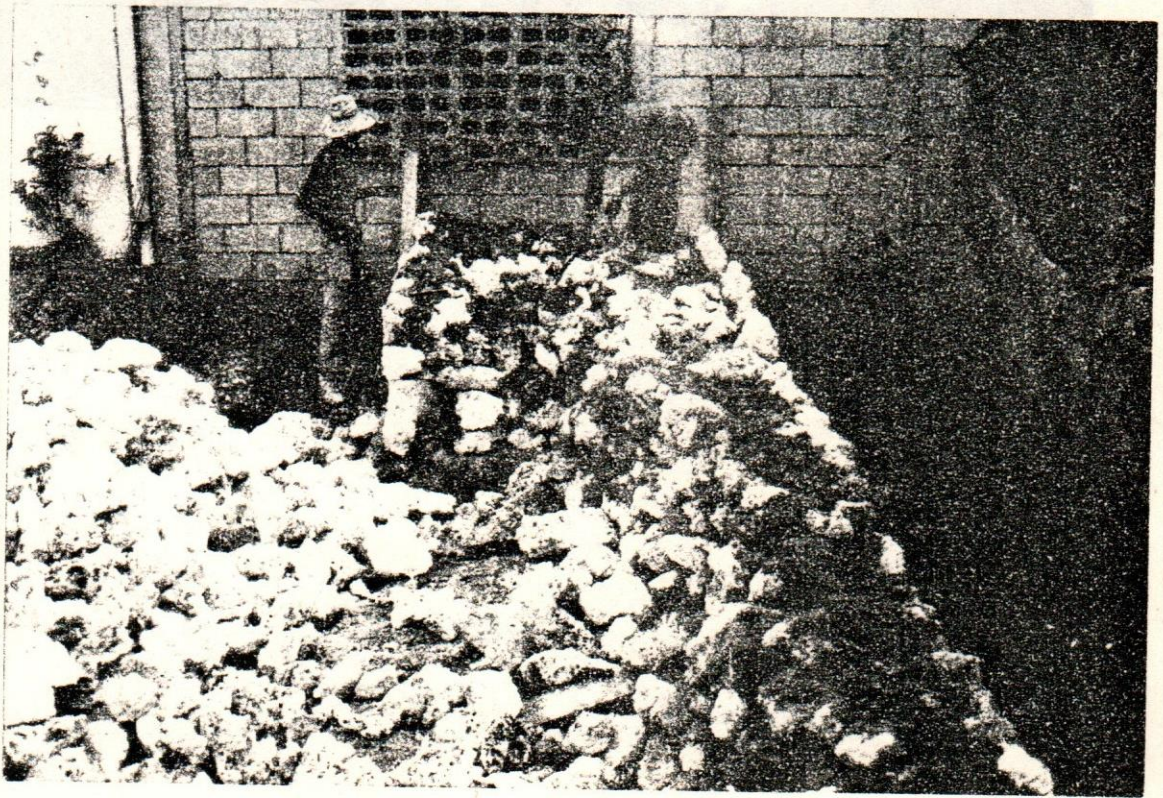
- Lámina 6 (A-B) : Detalle de relleno del muro sin ninguna técnica apropiada.
- Lámina 7 : Vista general del trazado de la muralla entre San Lázaro y San Miguel.

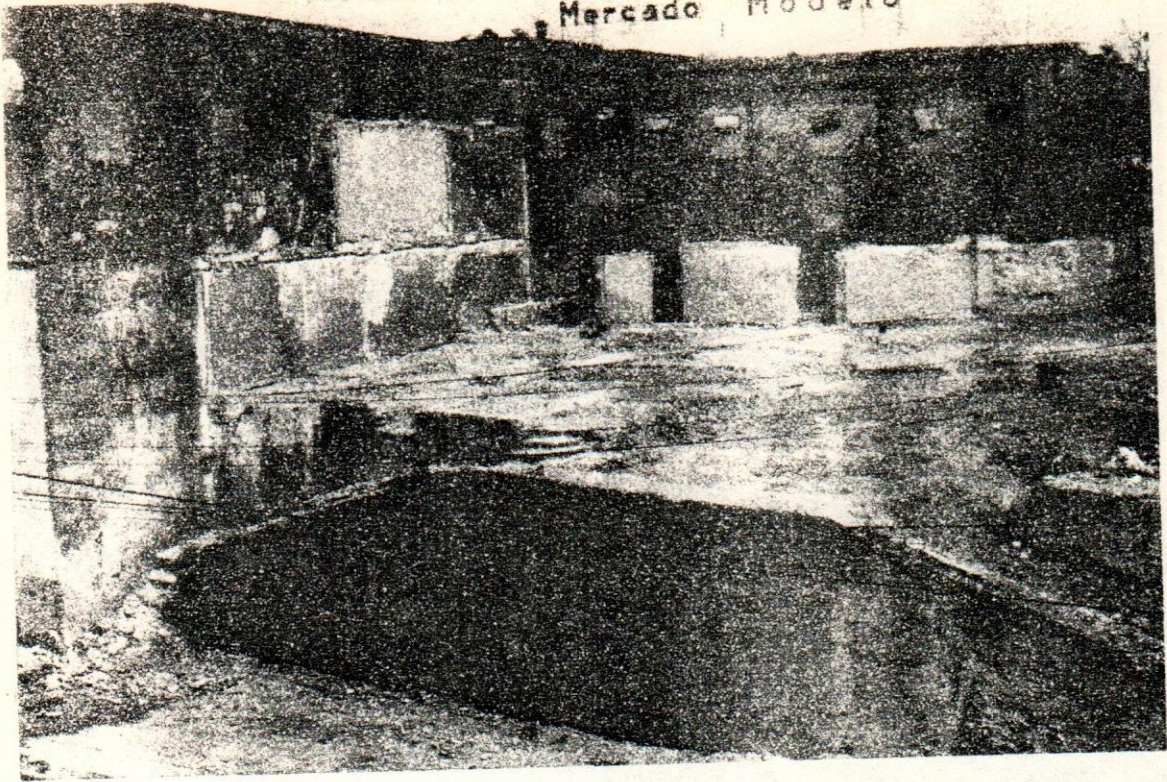
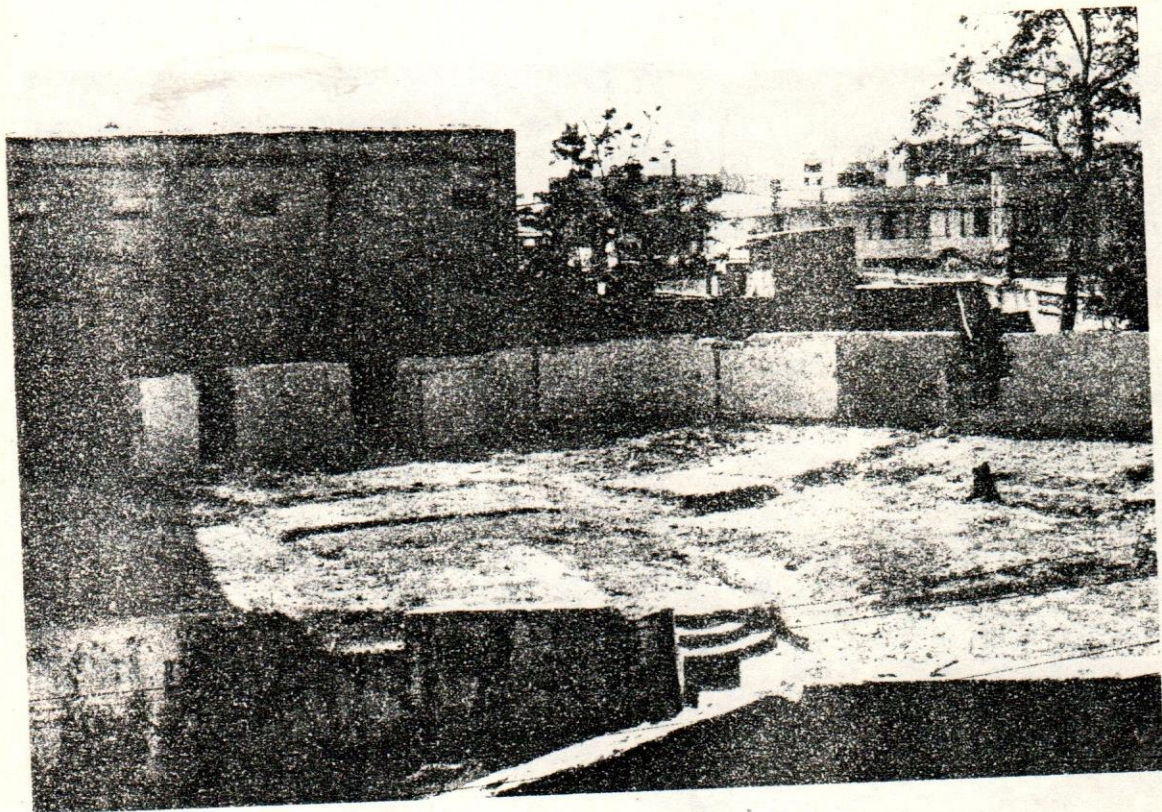
- Lámina 8 (A-B) : Vista del fuerte de San Lázaro en dos vertientes, así como el cuadriculado utilizado.
- Lámina 9 - A : Vista de San Lázaro desde la parte sureste.

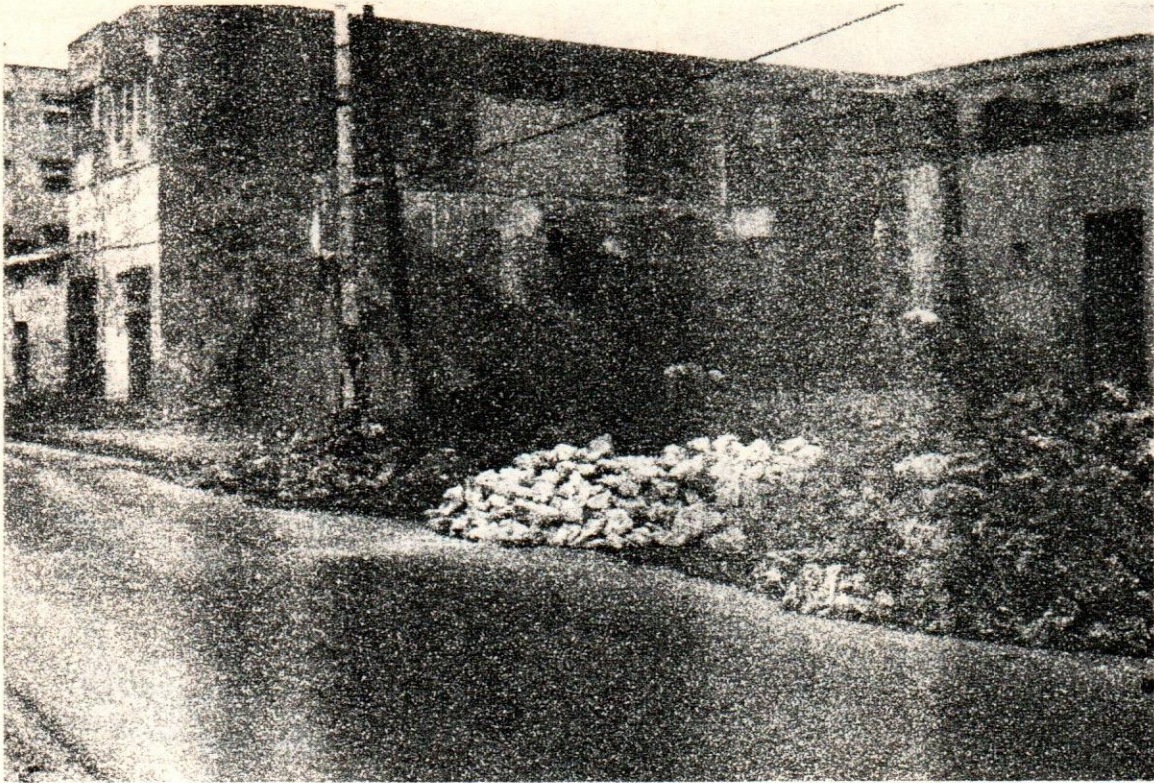
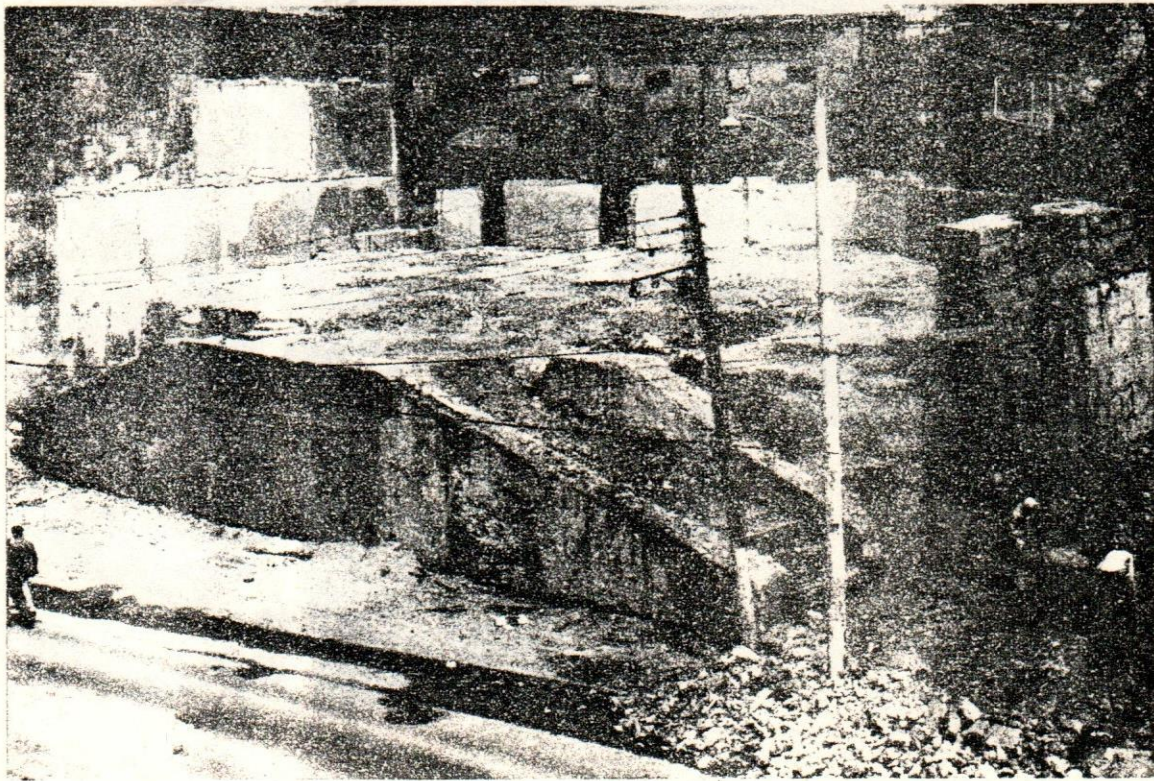
- Lámina 9 - B : Entorno general del mismo.
- Lámina 10 - A : Vista de la rampa lado Este, mutilación del muro del mismo lado, tanto en su parte superior e inferior.

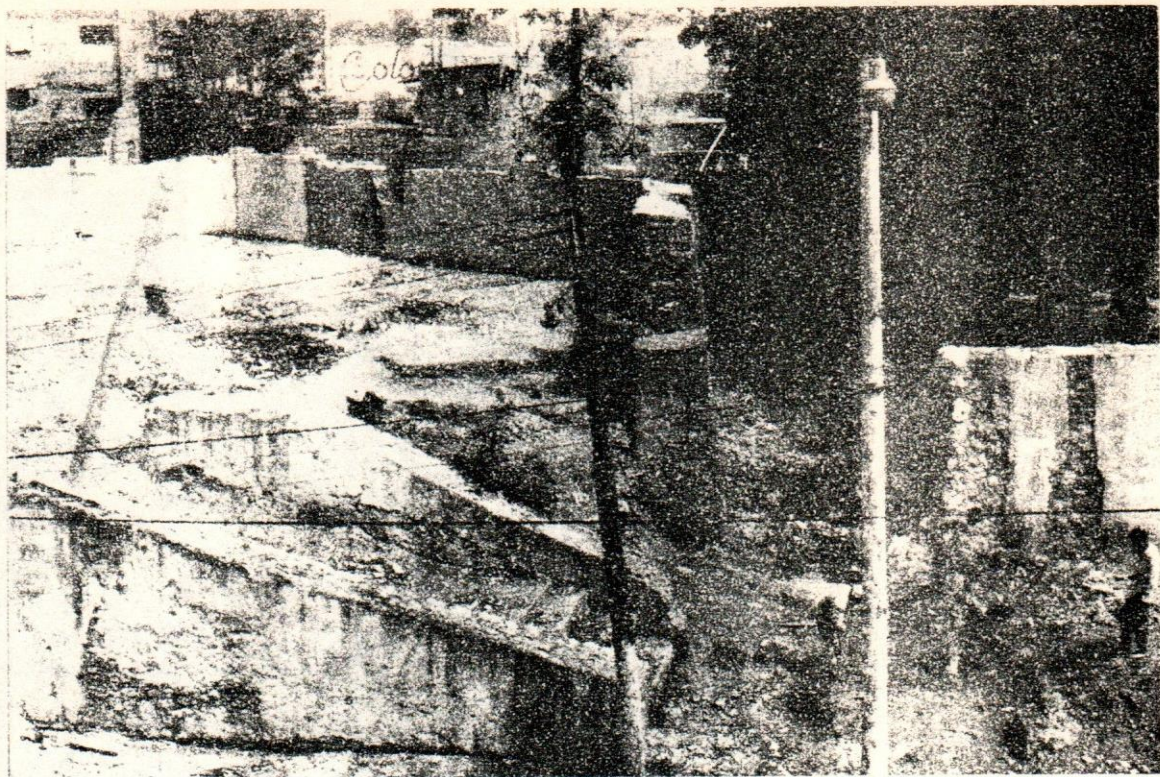
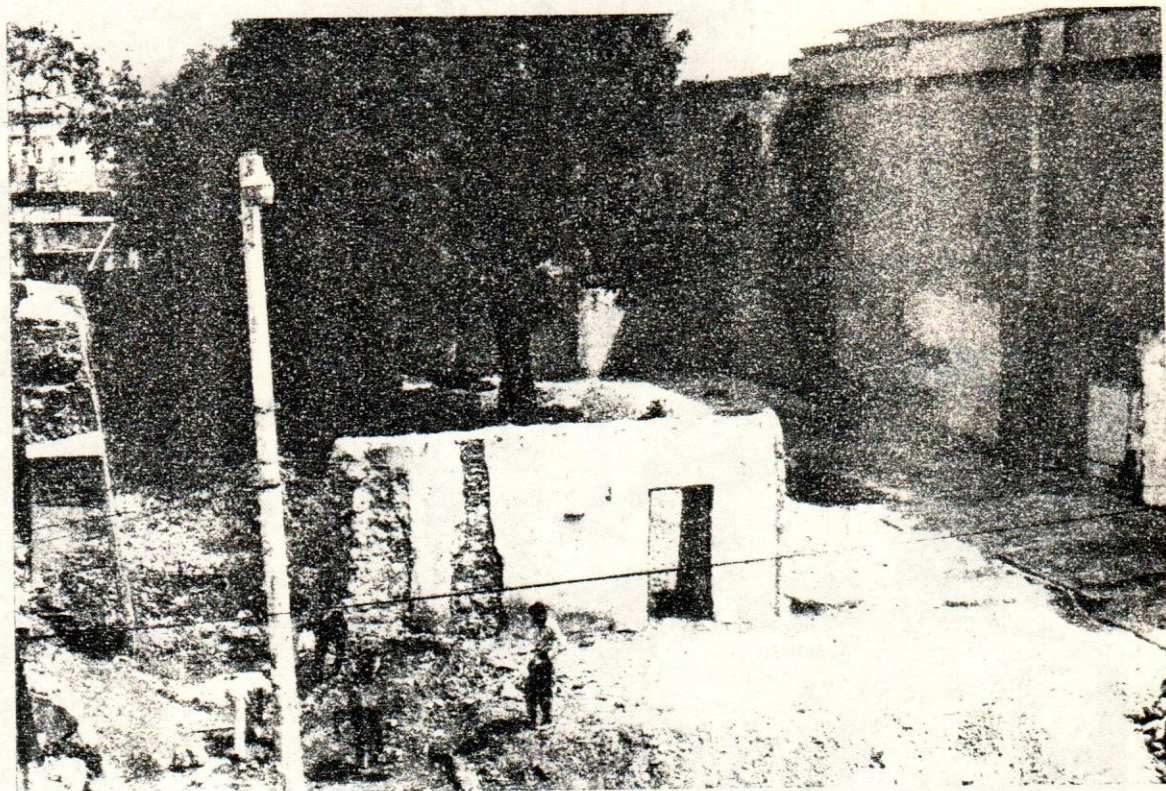
- Lámina 10 - B : Detalle del área Este, al fondo pozo de agua.
- Lámina 11 (A-B) : Detalle de la cañonera exterior e interior del muro Este.
- Lámina 12 - (A-B) : Liberación y limpieza de los muros del primer fuerte y segundo fuerte.
- Lámina 14 - A : Reunión de los muros oeste y noroeste.
- Lámina 14 - B : Detalle de corte hecho al muro noroeste para darle amplitud a una edificación, al fondo muro oeste.
- Lámina 15 - A : Detalle cañoneras y franja de muro adosado en la parte superior.
- Lámina 15 - B : Cañonera muy maltratada por el tiempo y el hombre lado noroeste.
- Lámina 16 - A : Detalle de cisterna.
- Lámina 17 - A : Detalle de la unión de los muros noreste y noroeste, así como agregado superior del mismo, desprendimiento de piedra labrada en la parte inferior.
- Lámina 17 - B : Vista este oeste del área.
