Comisión de Monumentos
Informe Sondeos realizado en Iglesia
Regina Angelorum

Realizado por:
Santiago Duval
Lic. en Arqueología

Diciembre 1998

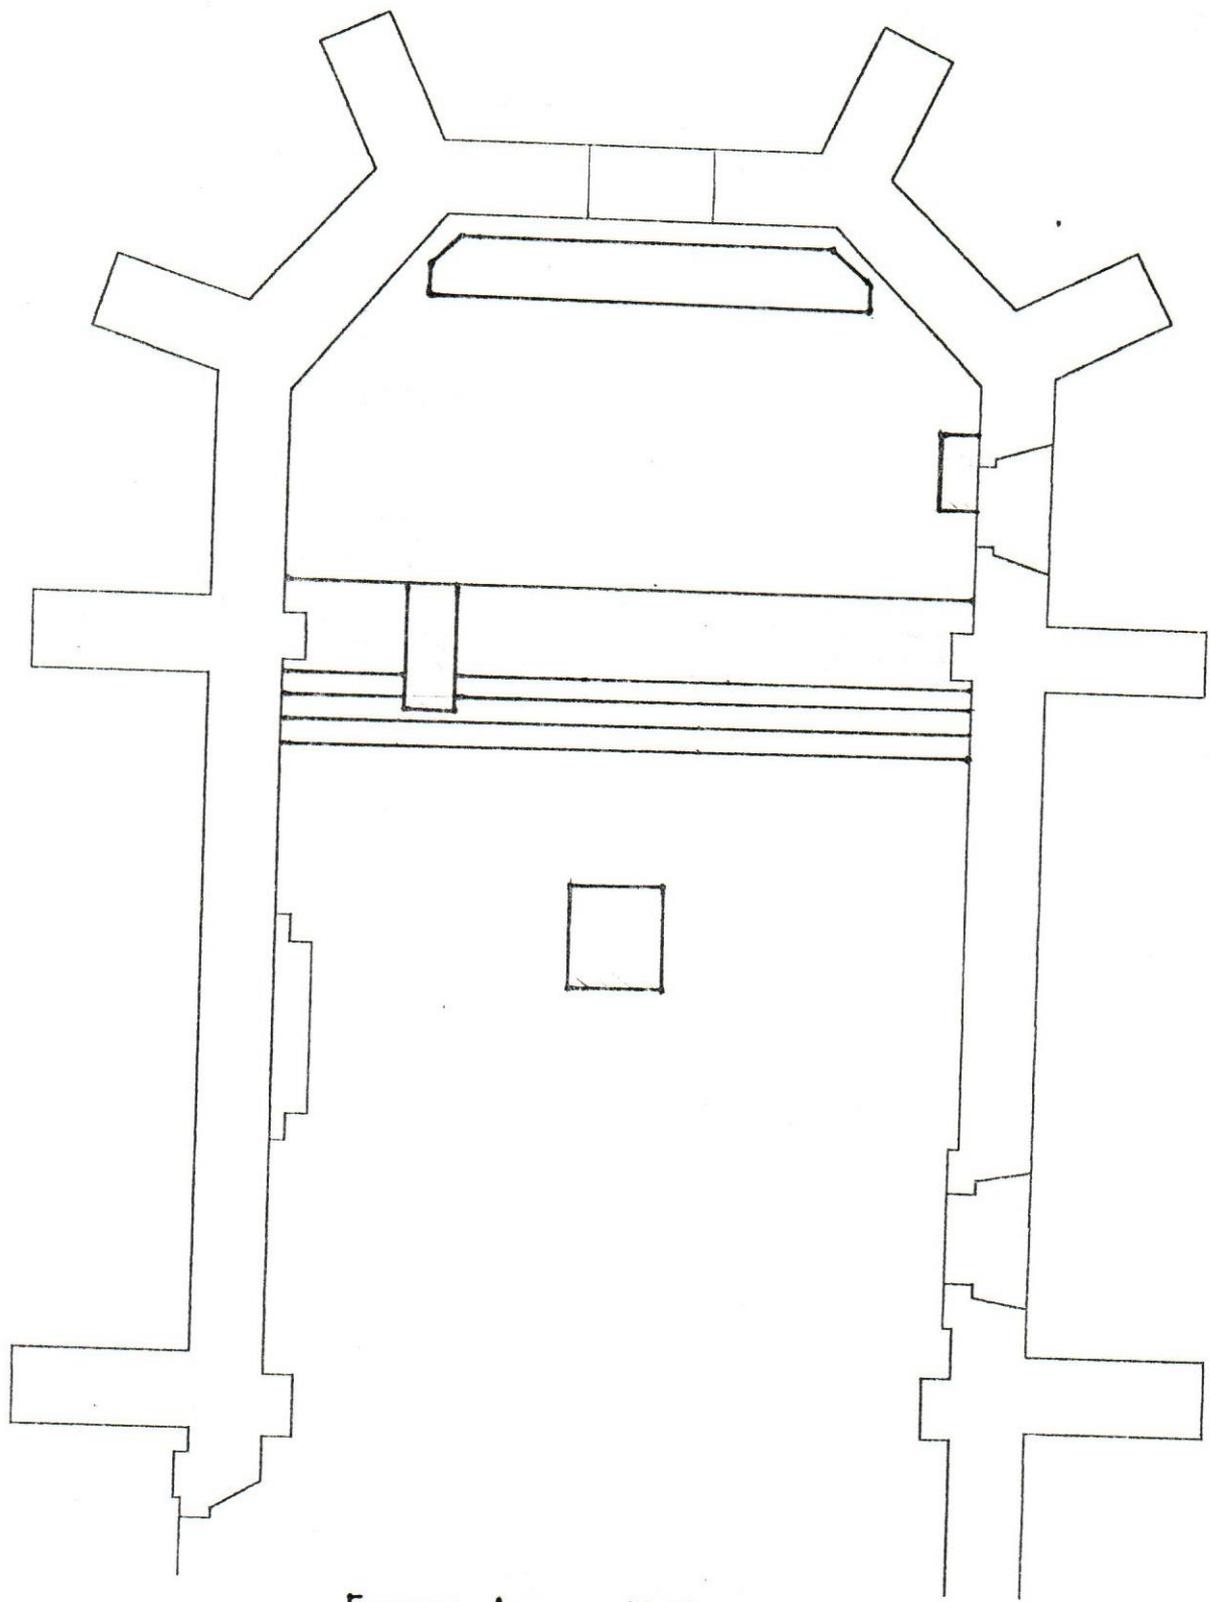
ESTADO ACTUAL Y UBICACIÓN
SONDEOS

Las labores arqueológicas realizadas, consistieron en la excavación de sondeos ubicados en sectores previamente definidos para la búsqueda de niveles de piso en el presbiterio: acceso Sacristía y escalones; además, del área sepulcral del Padre Billini, con el objetivo de localizar la posición exacta de la cripta donde fueron colocados los restos de este.

La excavación en éste sector se llevó a cabo en dos sectores específicos :hacia la jamba Norte de la puerta de acceso a la Sacristía, y la liberación de un sector de los escalones mediante el levantamiento de los mismos. Este proceso nos permitió ver la composición y la ubicación de los elementos más antiguos que componían esta parte de la iglesia.

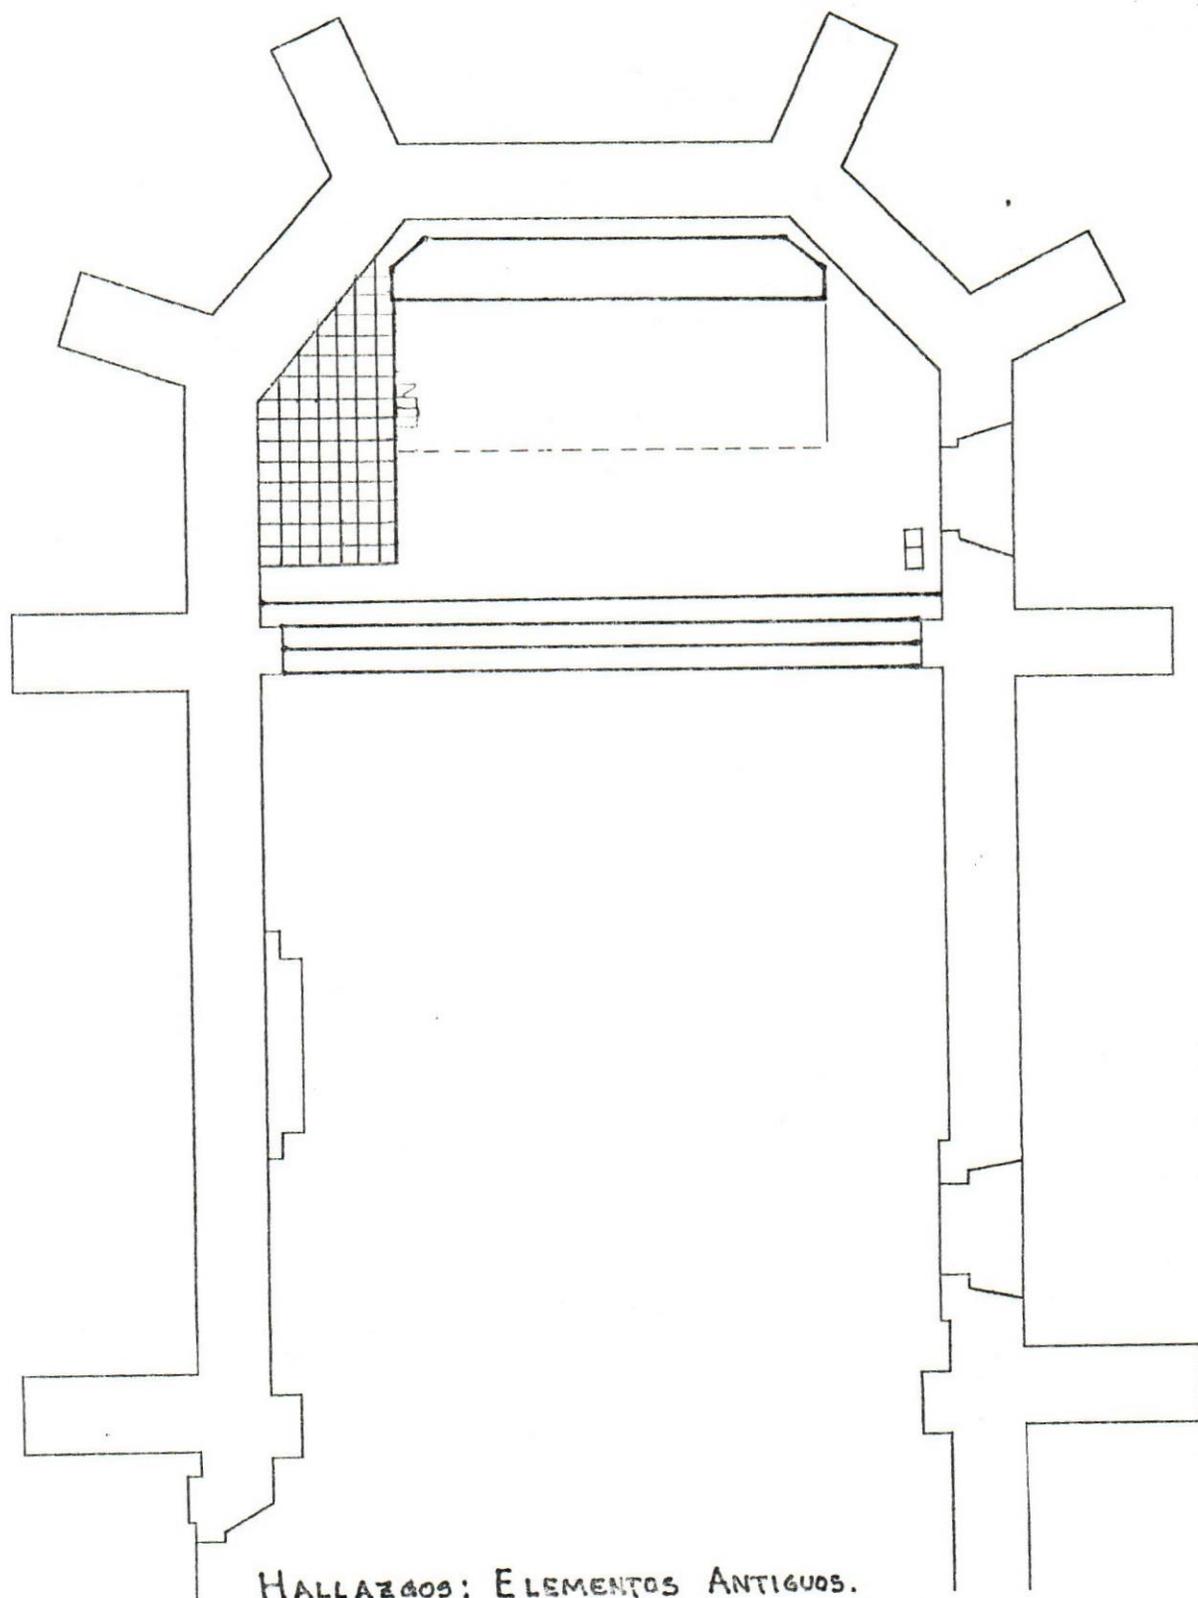
HALLAZGOS: ELEMENTOS ANTIGUOS.
ALTAR, PISOS y ESCALONES

A 17 cms. por debajo del piso actual del presbiterio fue localizado un pavimento de mármol perteneciente a la primera reconstrucción del templo, contemporáneo con el pavimento existente en la nave, y anterior al alicatado colocado en las paredes de este sector.

A 23 cms. bajo el piso actual y a 6 cms. del piso de mármol, aparecen los restos de un mortero de argamasa que sirvió de base a un pavimento de ladrillos de 29 x 15 cms., colocados en "Opus Spicatum" o cartabón.

Ocupaba el área central del presbiterio actual. Es una construcción de mampostería de 5.00 mts. x 2.00 mts. que aparece a 7cms. bajo el piso de granito, que pudo haber tenido una altura de 15 cms. con relación al piso de ladrillos.

Bajo los actuales escalones del presbiterio fueron localizados los restos de unos escalones de piedra recubiertos con un pañete de argamasa muy fino , pero con muy buena compactación, a una profundidad de 27 cms. bajo el piso de granito del presbiterio.

Son cuatro escalones de 32 cms. en cada huella y 17 cms. de altura, cuyo descenso hacia la nave se inicia a 30 cms. al sur de las pilastras que separan la nave del presbiterio, y en cuyos extremos presentaban los restos de unas mesetas construidas con argamasa las cuales fueron demolidas durante el proceso de construcción de los escalones actuales. Sobre estos escalones aparecieron los restos de un recubrimiento de argamasa de unos 10 cms. que sirvieron de base a unos escalones de mármol.

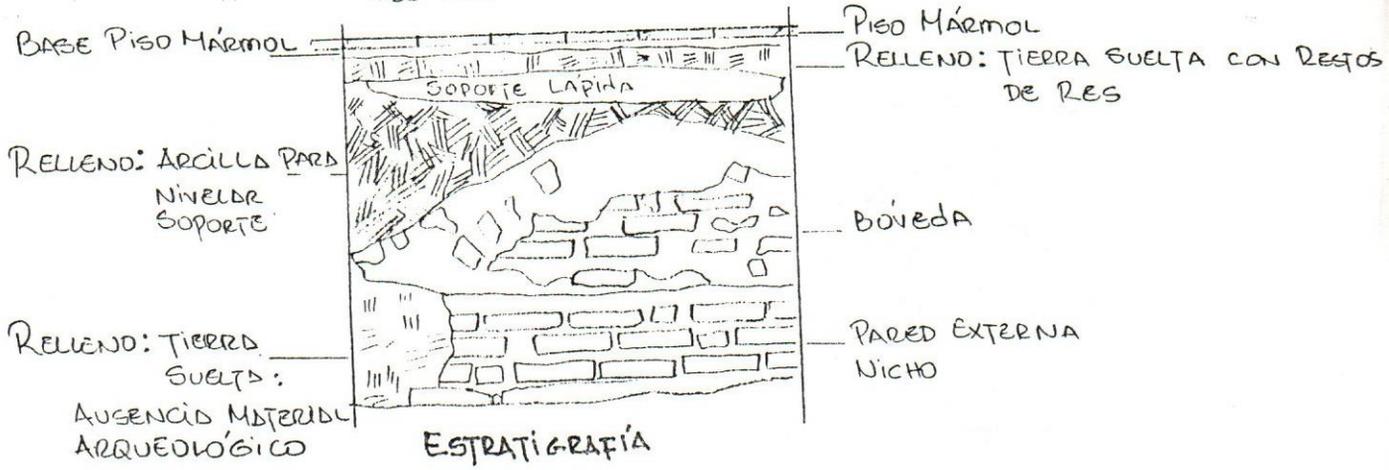
Bóveda
 Pared Externa Norte
 Esc: 1:20

A escasos 3 cms. bajo este soporte, y a 23 cms. debajo del nivel del piso, fue localizada la posición de una bóveda de ladrillos y argamasa que sirvió como cubierta al nicho donde fueron colocados los restos del Padre Billini. Esta Bóveda

tiene un ancho de 96 cms., y el arranque de esta se presenta al interior del nicho con un desplazamiento de 6 cms., mientras que en la parte externa tiene 24 cms., con una altura de 34 cms. Su Construcción fue llevada a cabo luego de que el cuerpo fuera colocado en el nicho, no solo por el hecho de que esta bóveda no presenta abertura alguna, sino, por la presencia aún, de restos de madera (miden 6" de ancho x 3" de espesor) que fueron utilizadas como encofrado perdido. El nicho, por su parte, fue realizado con hileras de ladrillos y argamasa con un pavimento de argamasa y presenta las siguientes dimensiones :84 cms. de ancho, 2.40 mts. de largo, y 86 cms. de altura; posiblemente las paredes de esta estructura tengan unos 10 cms. de espesor tomando en cuenta la colocación de los ladrillos en esta estructura y en la bóveda.

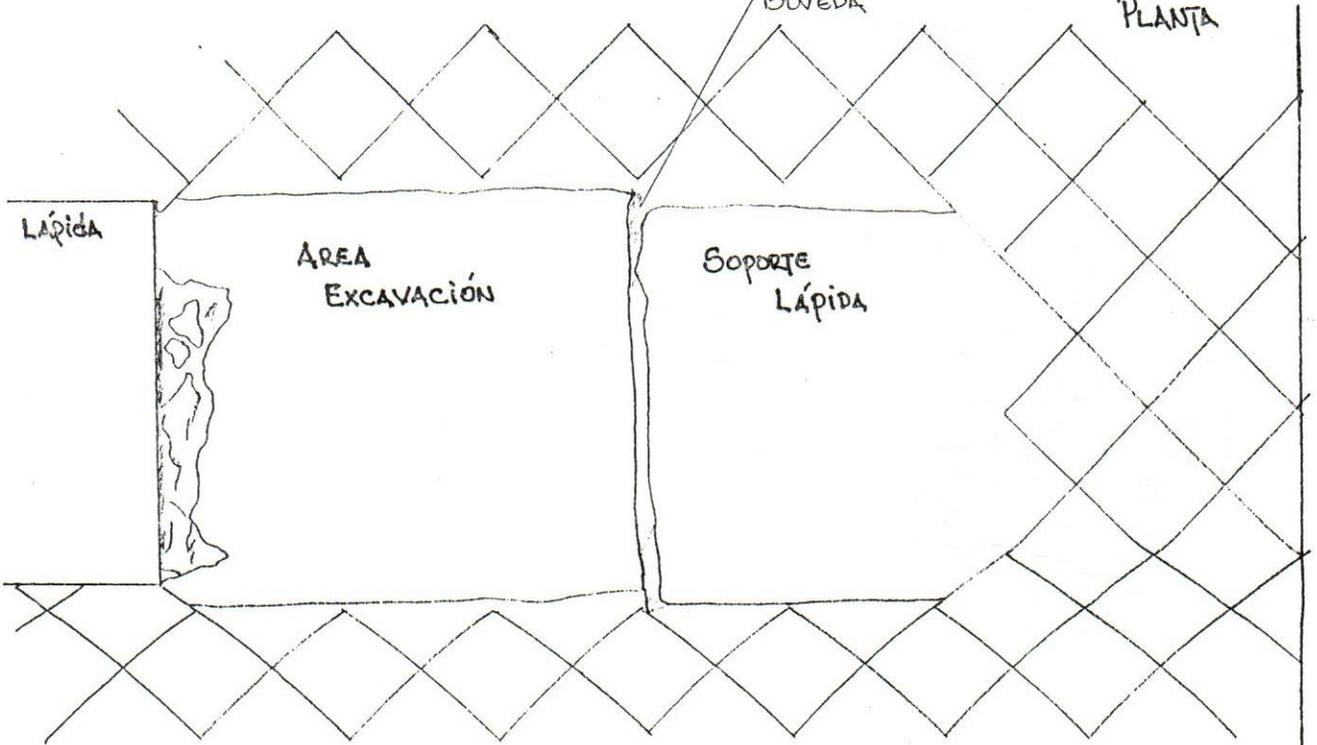
PLANTA

Esta zona se encuentra ubicada en la parte central de la nave y próximo al Presbiterio, a una distancia de cuatro (4.00mts.) de la pared Oeste, y a un (1.00 mt.) al Norte del primer escalón del Presbiterio. Este sector de trabajo tenía las siguientes dimensiones : 2.20 x 1.20 mts.; mientras que se procedió a excavar un área de 1.00 x 1.20 mts. entre el extremo Norte de la torta de apoyo de la lápida con la figura del Padre Billini, y el extremo Sur de la lápida donde se encuentra una descripción de los aportes del mismo.

En la parte Sur de esta excavación aparece el emplazamiento de una torta de argamasa muy sólida con ladrillos la cual se extiende hacia el sur (Presbiterio), encontrándose a una profundidad de 12 cms. por debajo del piso de mármol. Este elemento presenta un espesor de 9 cms., y un ancho de 98 cms. colocada sobre un relleno de arcilla rojiza con el propósito de servir de soporte a la lápida con la figura del Padre Billini.

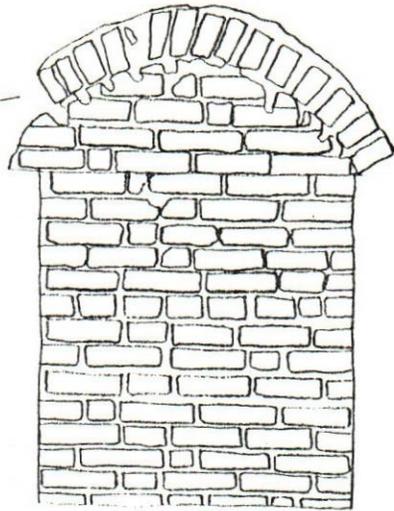
ELEVACIÓN NORTE

ESPESOR TECHO
BÓVEDA

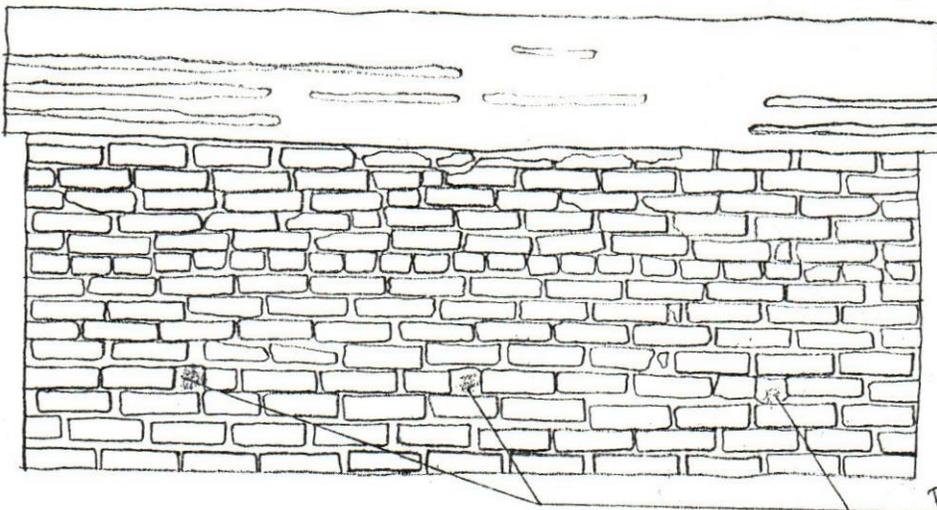
ELEVACIÓN OESTE

Un detalle muy particular que se aprecia en este nicho, es la existencia de 6 huecos en las paredes laterales (3 en cada pared) construidos a 20 cms. sobre el nivel del piso interno, con una abertura de 8 x 6 cms. y una profundidad de 23 cms. ; realizados para la colocación de travesaños de madera que sirvieron como soporte al féretro que contenía los restos del Padre Billini.

MEZCLA JUNTA LADRILLOS

POSICIÓN HUECOS TRAVESAÑOS
MADERA

ESPACIO EN
JUNTA CREADO por
ENCOFRADO PERDIDO

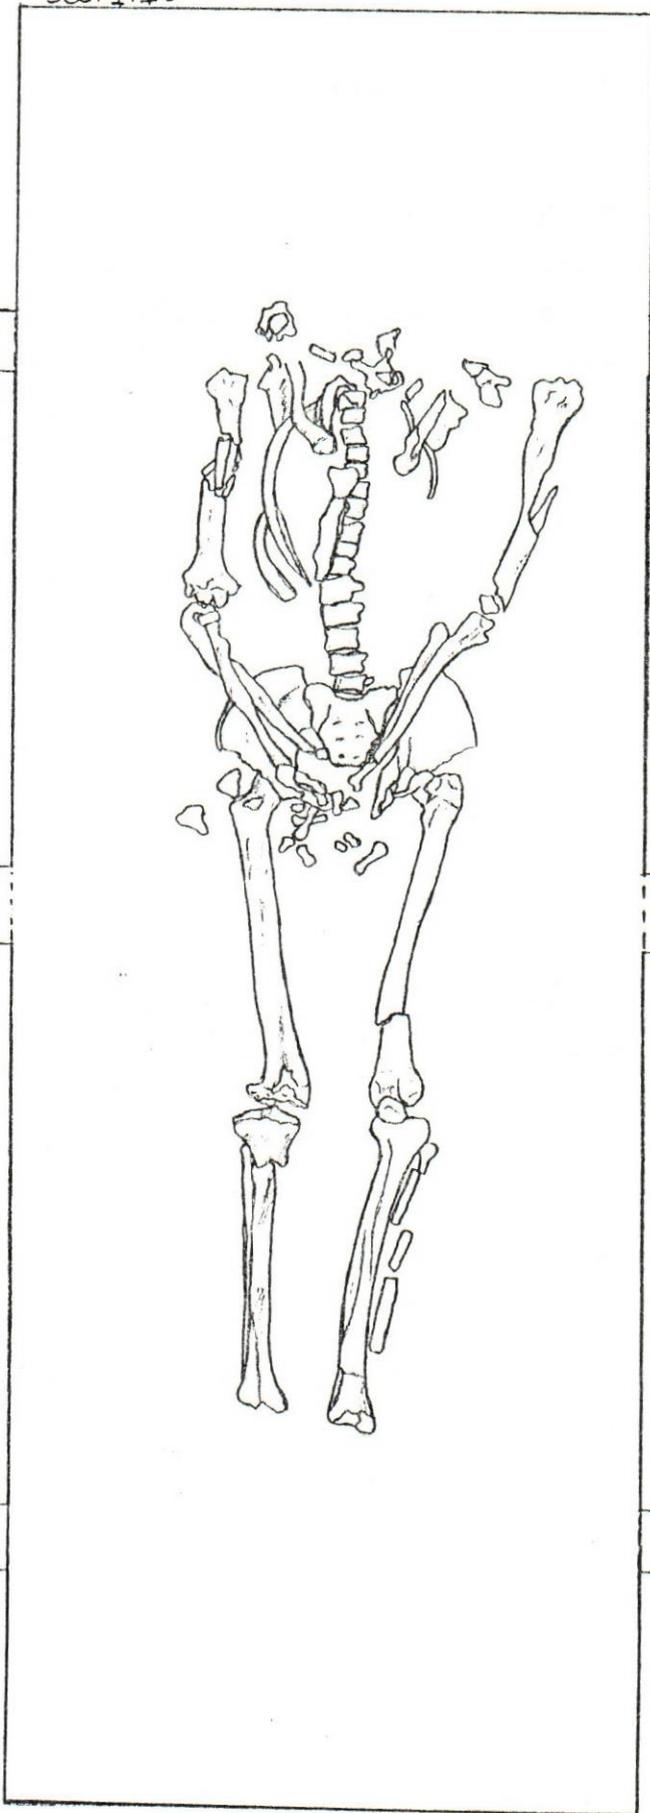
RESTOS PADRE BILLINI

Enterramiento primario e indirecto, en posición decúbito dorsal extendido, con orientación craneal hacia el Sur (Altar Mayor); presenta una considerable cantidad de cal, que propició el deterioro de los restos óseos y orgánicos contenidos en la cripta. Como elemento arqueológico sólo fue localizado, (posiblemente el Dr. Lambertus tenga más informaciones) en la parte pélvica del cuerpo, un botón de la vestidura con que fue depositado el cadáver.

HUECOS PARA
TRINCHEROS
