RD  
F-0321  
2002

**INFORME DE LOS TRABAJOS ARQUEOLOGICOS  
REALIZADOS EN EL SOLAR #112 DE LA CALLE  
GRAL. CABRAL, CIUDAD COLONIAL**

**Santiago Duval**

Junio 2002

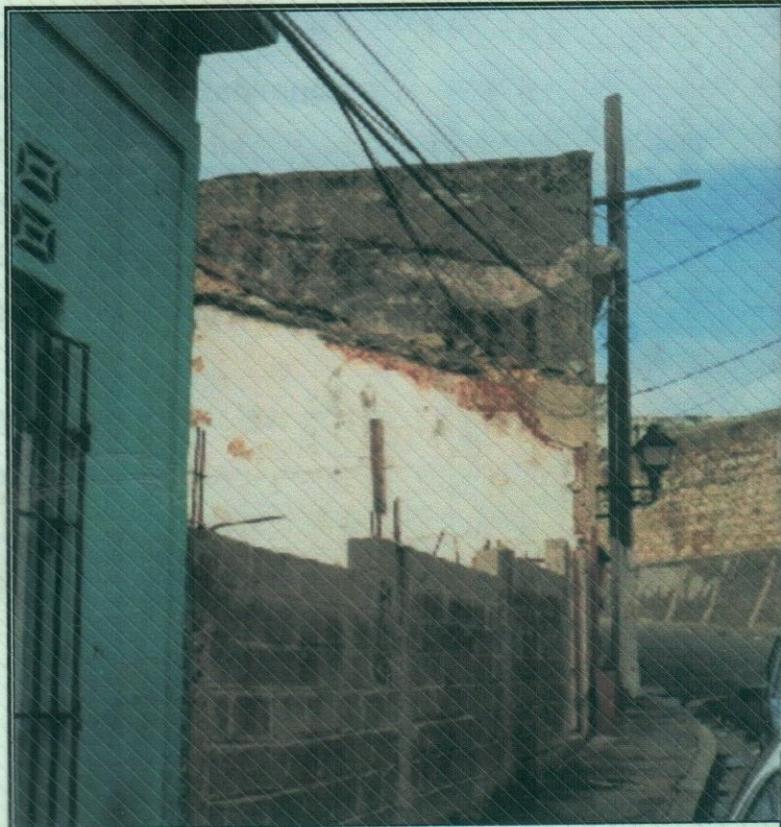
Vista de la pared de bloques de hormigón que cierra el solar. Tras la pared se aprecia el paramento blancuzco perteneciente al inmueble que existió en el solar. Al fondo a la derecha los restos en piedra del fuerte de San Antón.

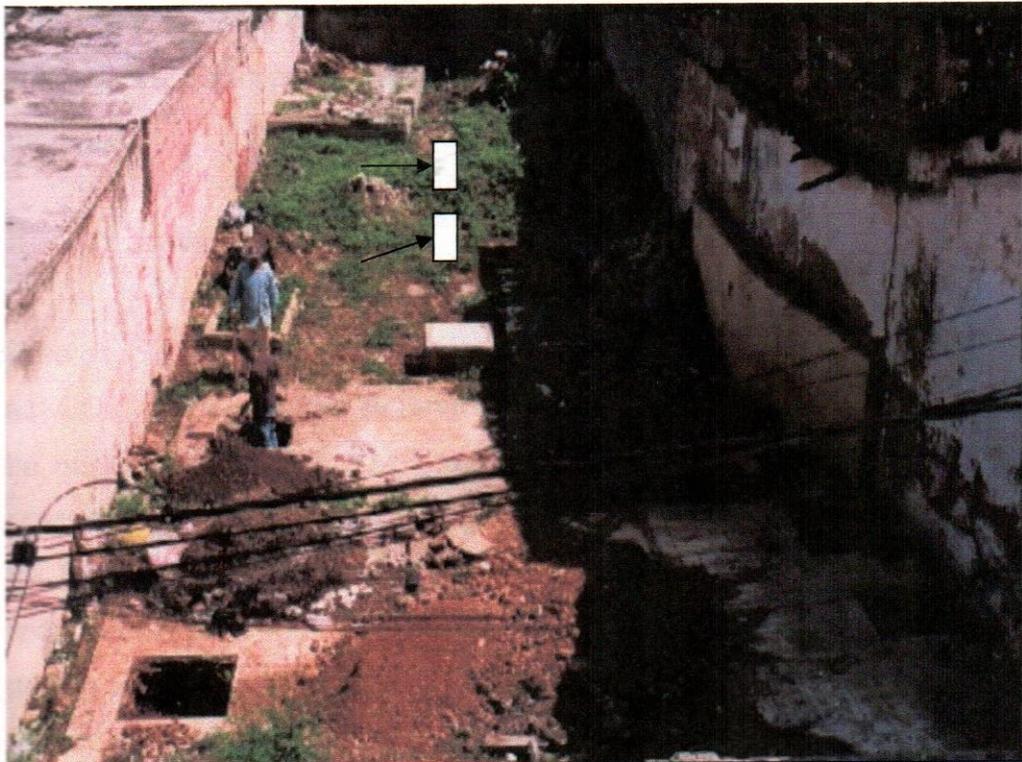
Detalle de las características del patio, y muestra del proceso de excavación en la cual se muestran algunas de las unidades de trabajo arqueológico ejecutadas en el mismo. En la parte superior central los cuadros en blanco marcados con flechas, representan otras unidades de trabajo realizadas. Además es notorio el emplazamiento en el centro del patio del cajón elaborado para el pozo, y en el extremo superior izquierdo se aprecian las instalaciones de las letrinas.

En el centro del patio, al pie de la vivienda, se encuentra un pozo artesiano preparado con loza y cajón de cemento en forma cuadrada de 0.90 mts. x 0.90 mts. , y en el rincón sudeste se establecieron las áreas para las letrinas con plataforma construida en hormigón.

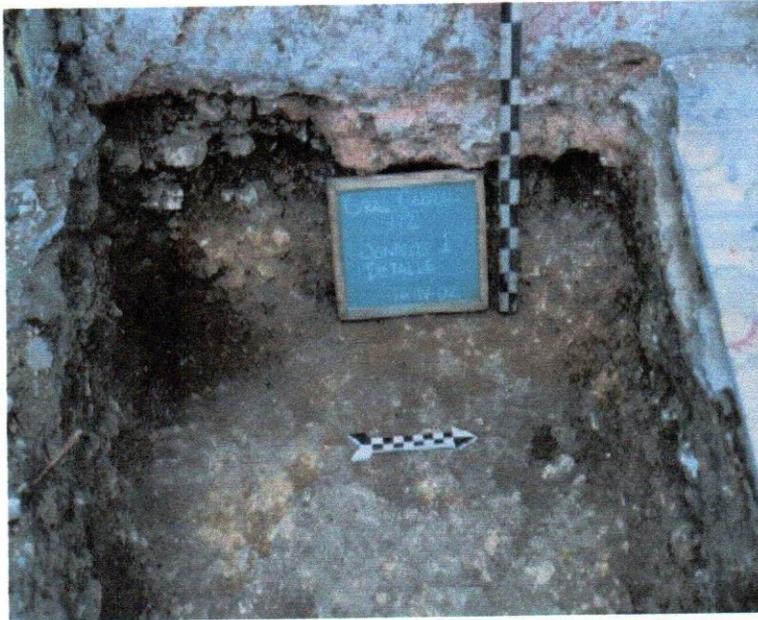
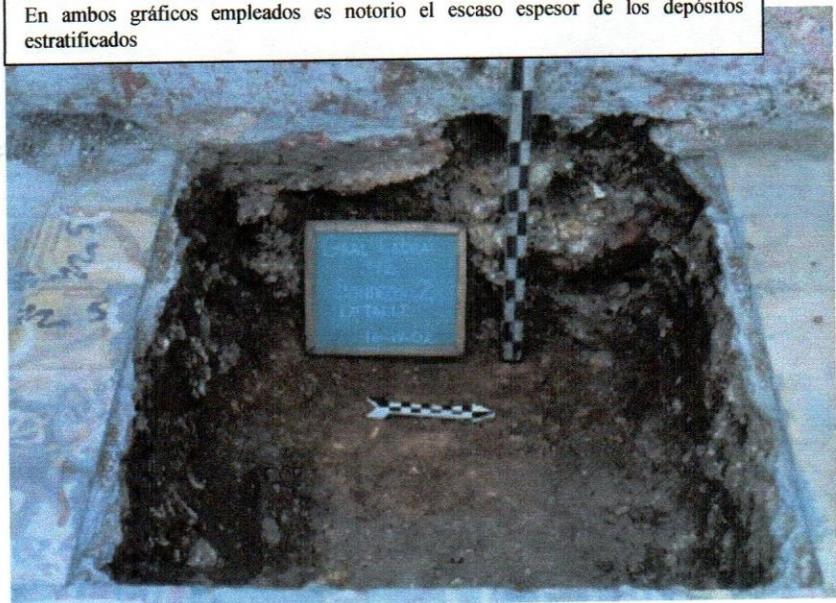
Los trabajos de excavación se iniciaron en la porción occidental del solar, a una distancia de 5.57 mts. del muro de cierre frontal buscando entender el comportamiento del terreno ubicado en una zona inclinada.

establecimiento del nivel del suelo natural ubicado a una escasa profundidad de 37 cms. por debajo del nivel de piso actual en la vivienda.

En ambos gráficos empleados es notorio el escaso espesor de los depósitos estratificados

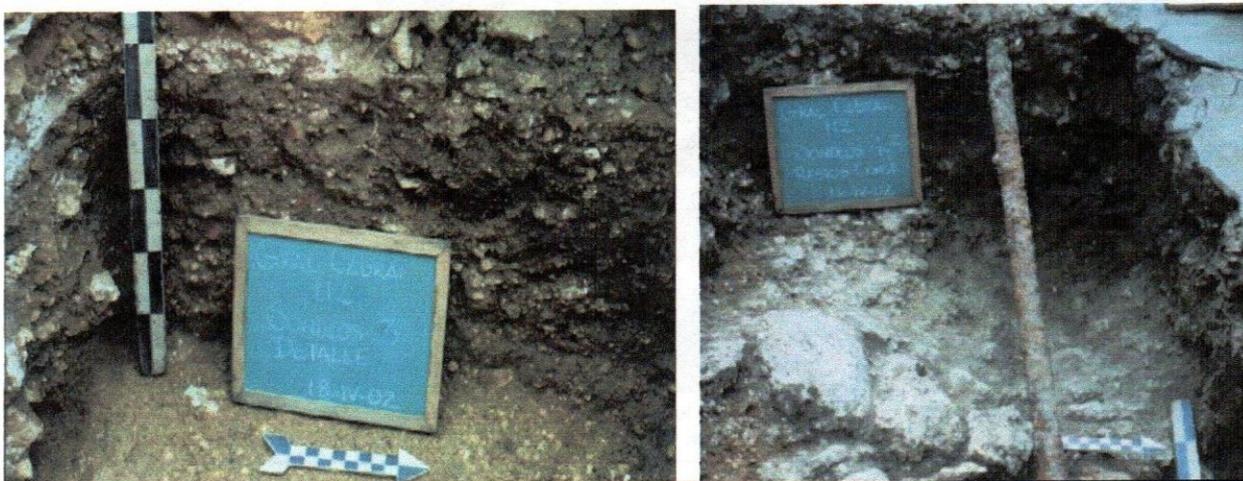
Para estos fines, los constructores de la vivienda desarrollaron un muro de contención construido con hormigón en el extremo Este del inmueble a erigir, buscando posteriormente material de relleno, extraído tal vez, de los restos de la Ermita, o el fuerte de San Antón, o quizás de algún inmueble cercano a este. De esa forma se acumularon rellenos que alcanzan un espesor máximo distribuido de la siguiente manera en cada uno de los sondeos antes mencionados.

Características de los depósitos estratificados del relleno en las unidades o sondeos 3, 4, y 5. En la foto de la izquierda se aprecian los restos de construcción empleados como parte del relleno

<b>SONDEOS<sup>2</sup></b>	<b>ESPESOR RELLENO</b>
<b>Sondeo 3</b>	<b>75 cms.</b>
<b>Sondeo 4</b>	<b>57 cms.</b>
<b>Sondeo 5</b>	<b>50 cms.</b>

Todo el material arqueológico acumulado en estos depósitos, se encuentra muy mezclado, presentando restos de artefactos con fechamientos que van desde el siglo XVI hasta el XX, lo que es un claro indicio de que dicho relleno fue colocado en el solar a principios del siglo XX.

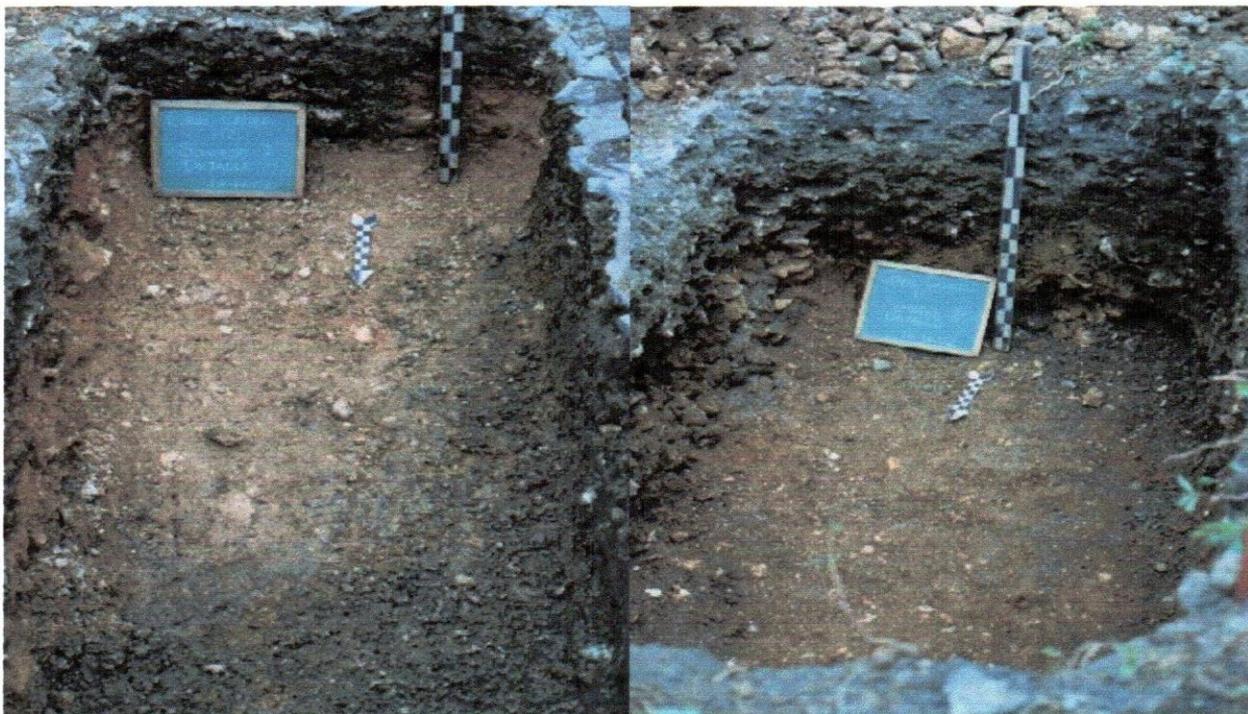
Detalles del relleno en los sondeos 6 y 7 llevados a cabo hacia la parte central y posterior del patio. En estas unidades se aprecia la escasa profundidad de los depósitos acumulados en este sector, como muestra de lo reciente que fue el uso de este espacio como vivienda.

La recomendación surgida en base al estudio arqueológico de este solar marcado con el número 112 de la calle Gral. Cabral, del sector de San Antón en esta Ciudad Colonial, consiste en la no objeción al proyecto de vivienda unifamiliar a desarrollarse en el mismo, debido a que las informaciones arqueológicas extraídas de los restos materiales liberados, son muy exiguas, y no se localizó elemento estructural que amerite la salvaguarda del mismo.
