MUESTREO DE INVENTARIO DEL SECTOR "GAZCUE"

OFICINA PLAN DIRECTOR URBANO - AYUNTAMIENTO DEL DISTRITO NACIONAL
 REVISIÓN Y ACTUALIZACIÓN INVENTARIO DE BIENES CULTURALES
 ZONA 6 DE GAZCUE

PRESIDENCIA DE LA REPUBLICA DOMINICANA
 OFICINA DE PATRIMONIO CULTURAL
 CENTRO DE INVENTARIO DE BIENES CULTURALES
 — FICHA DE SITIO —

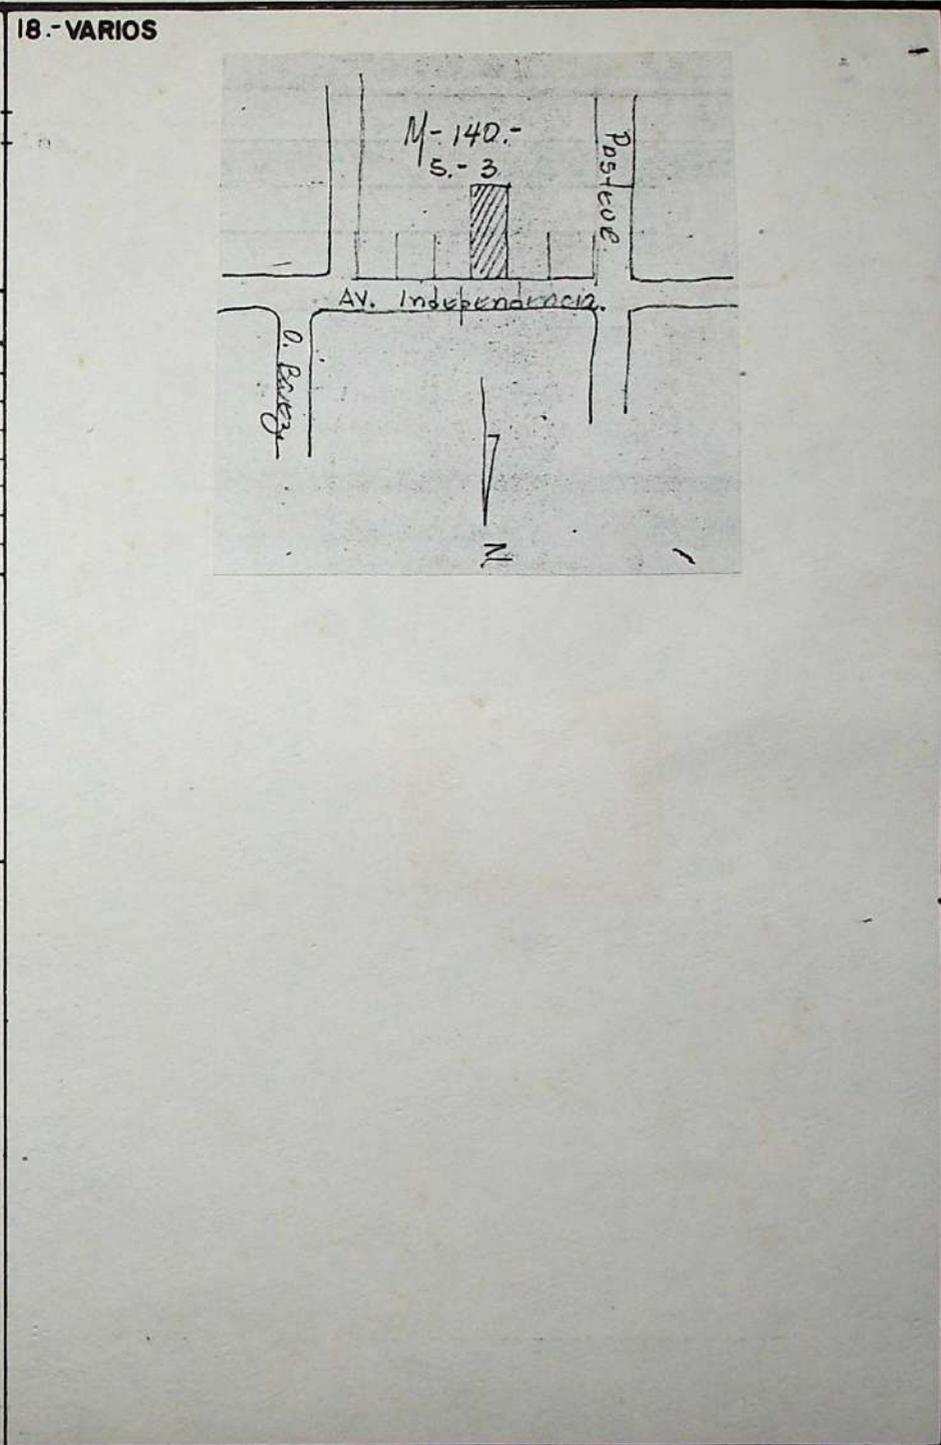
4.- INFORMACION GRAFICA

10.- BREVE DESCRIPCION Casa familiar, amplio jardín frontal, galeria en L con arcos en su alrededor; en su parte frontal tiene un cuerpo sobresaliente en forma poligonal, de marcada influencia árabe. La comunicación en su interior se hace por medio de un pasillo o corredor. La casa de servicios está independiente de la vivienda y es original.
 Dueño original

12.- EVALUACION SOMERA Mantiene su estilo original, siguiendo esta manera una tipologia arquitectonica en dicha manzana, detallandose de manera muy especial los ornamentos exteriores que presenta en su puerta principal.

13.-ELEMENTOS EXTERIORES	MATERIALES	14.-BIENES MUEBLES	
VENTANAS	Vidrio y Madera	En el interior, en el cuerpo poligonal existe un mueble todo la forma de este elemento arquitectónico.	
PUERTAS	Caoba		
MOLDURAS			
CORNISAS			
BALCONES			
GALERIAS	Hierro ter. vidrio		
COLUMNAS			
ANTEPECHOS	Medallón con volutas		
ARCOS	Rebajados		
BALAUSTRADAS			
VERJAS		15.-ESTADO ACTUAL	
FUENTES	Hierro	BUENO	X
ESCALERAS	Cemento	MALO	
		REGULAR	
		RUINA	
ELEMENTOS INTERNOS		16.-CAUSAS DE DETERIORO	
PATIOS	Casa servicios		
JARDINES			
FUENTES			
PLAFOND			
BALAUSTRADA			
ELEMENTOS ESTRUCTURALES		17.- OBSERVACIONES	
ESCALERAS		Hasta el momento no ha sufrido ninguna transformación alguna.	
COLUMNAS			
MUROS	?		
VIGAS	Madera (dec.)		
ENTREPISOS			
TECHOS	Hormigón		
ARCOS	?
