# MurArq

## INFORME DE LAS EXCAVACIONES ARQUEOLOGICAS REALIZADAS EN EL PUERTO DE SANTO DOMINGO

-Avenida del Puerto-  
(noviembre 1988 - junio 1990)

Santiago Duval  
Julio 1992

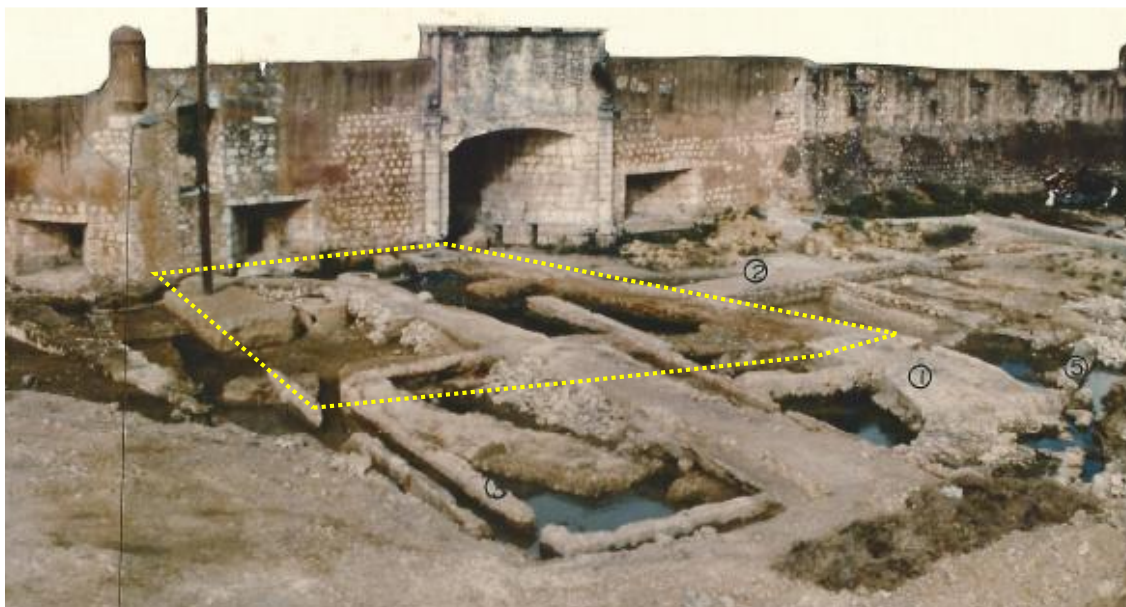
El muro norte arranca desde la columna adosada al sur de la puerta de San Diego con un ancho de 2 m, llegando a tener un ancho de 2.90 m al sur de la tronera ubicada al sur de la puerta.

La línea punteada de color amarillo se usa como indicador de la primera fase constructiva del fuerte.

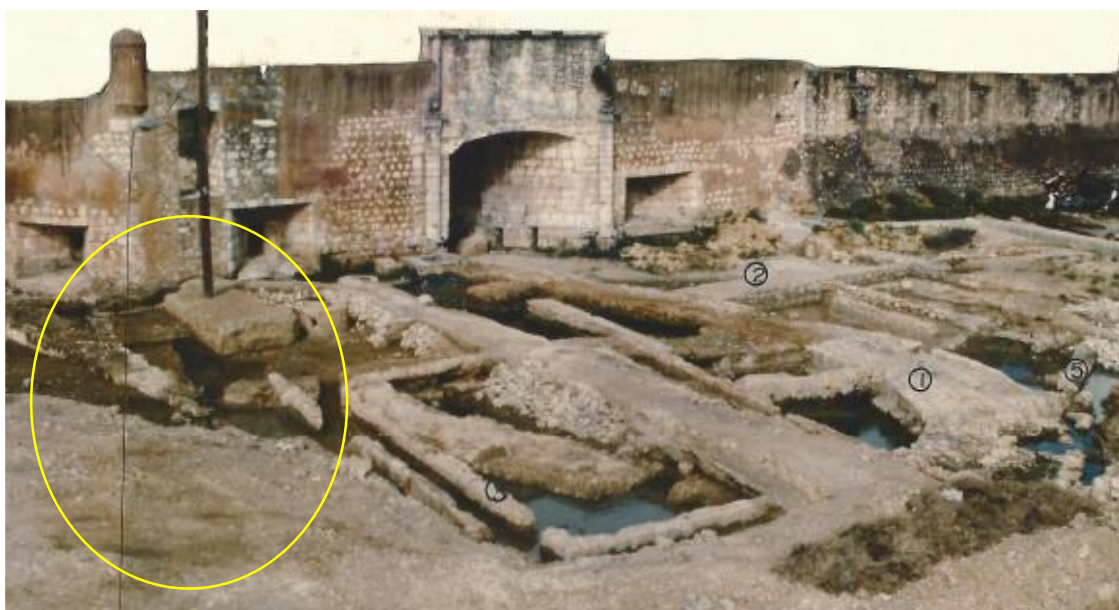
Al muro sur del fuerte se le integra una franja de argamasa y piedras muy dura, la cual tiene una longitud de 11.80 m y un ancho promedio de 60 cm. Posteriormente, se le anexa a esta parte un muro de piedras y argamasa de forma angular con las siguientes dimensiones: largo n-s 4.20 m, e-w 11 m, con un ancho de 2 m. Con la construcción de este muro, el fuerte adquiere un mayor espacio en su terraplén, obteniendo en su extremo oeste un ancho de 19 m.

El óvalo color amarillo enmarca la porción del muro de reparación al lado sur del fuerte

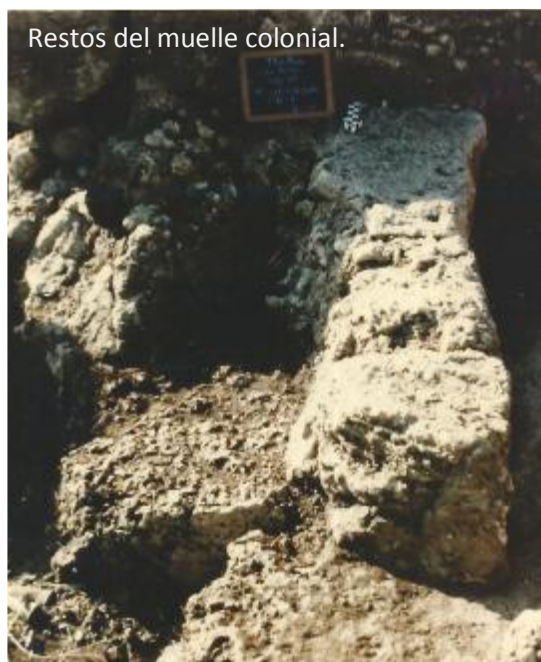
A 20 m al este de la puerta de San Diego, localizamos un muro de cantería muy sólido adosado al flanco norte del fuerte con un ancho de 1 m y una extensión de 1.40 m. Este muro se encuentra muy deteriorado debido a la instalación en esta área de una tubería de metal de 60 cm de diámetro, la cual destruyó parcialmente este elemento.

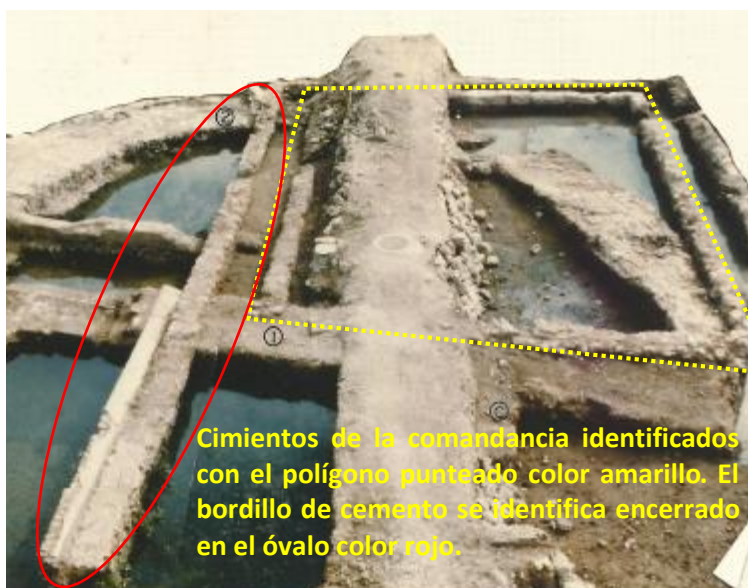
Este elemento presenta dos subestructuras ubicadas en los muros sur y norte. En la pared norte, adosado a esta, localizamos un contén de cemento pulido con un ancho de 40 cm y una longitud de 12.85 m. La pared sur presenta unas pequeñas pilastras de ladrillos adosadas a este a manera de contrafuertes, las cuales miden 40 cm de largo por 15 cm de ancho y, se encuentran separadas a 2.50 m de distancia.

Cimientos de la comandancia identificados con el polígono punteado color amarillo. El bordillo de cemento se identifica encerrado en el óvalo color rojo.

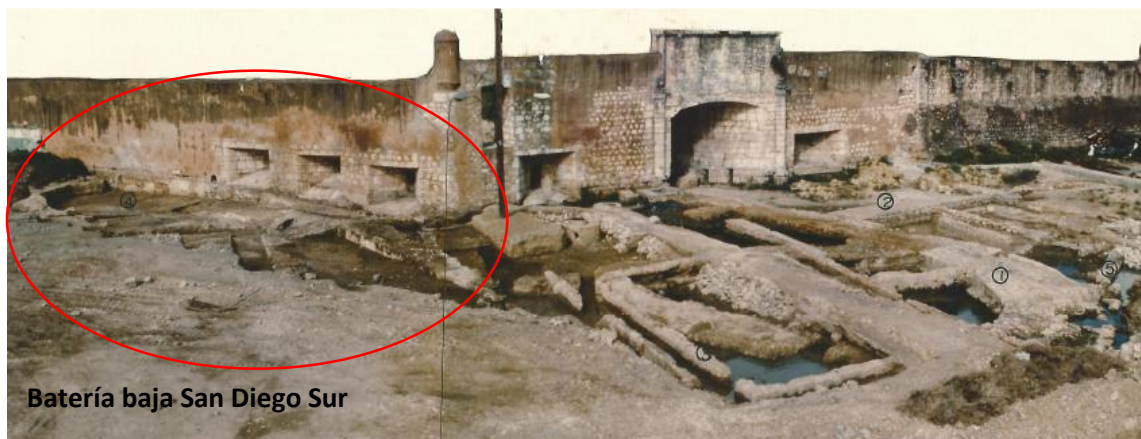
En el área suroeste del fuerte de San Diego, liberamos una serie de elementos que conforman la parte defensiva de la puerta de San Diego

Paralelamente al lienzo de murallas que baja desde Las Casas Reales hasta el extremo sur de San Diego, localizamos un parapeto a manera de antemuro construido con piedras y argamasa color marrón amarillento con mucha solidez y un ancho de 1.60 m y se extiende a 9 m al sureste de la muralla. Esta plataforma está constituida por una cara y tres flancos, dos al oeste y uno al este, cuyos flancos tienen una reducción de 30 cm, 1.30 m en su espesor y la calidad de sus muros es inferior a la cara este.

La cara este tiene una longitud de 17.70 m, y presenta en la pared externa un asólide banqueta de piedras y argamasa de 40 cm de ancho, construida para proteger la base del muro. Los flancos del oeste presentan las siguientes dimensiones: sw 6.20 m, nw 3.80 m; el flanco este tiene una longitud de 9.40 m, con una extensión hacia el nw de 1.60 m.

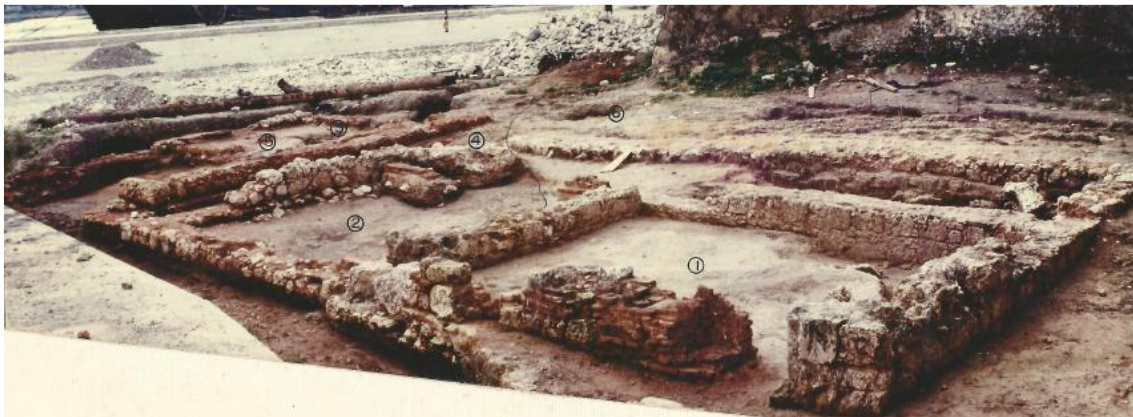
En el rincón formado por el lienzo norte de la muralla del Alcázar y la cortina que baja desde el Alcázar hasta la puerta de la Atarazana, localizamos los restos de una edificación, de la que pudimos determinar tres etapas de construcción.

Es una sólida construcción de cantería que mide 7.15 m de largo por 5.50 m de ancho con muros de 66 cm de ancho. Hacia la parte norte de la edificación, se aprecian los restos de una arcada con semicolumnas ubicadas en los extremos de los muros este y oeste, las cuales se apoyan en una pila de mampostería que mide 1 m por 65 cm. Estas arcadas tienen una luz (vano) de 2.20 m.

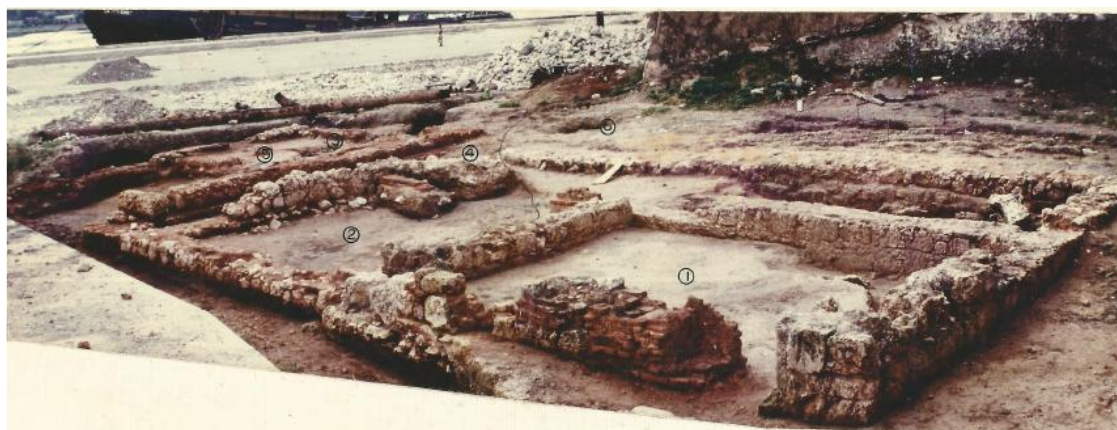
En el cuadro N51-W17, en el punto de unión formado por el muro norte de la segunda edificación y el muro este de la primera, localizamos una base de ladrillos en muy mal estado de conservación que mide 68 x 49 cm, localizando 2.15 m más al este (N51-W17) la otra base de ladrillos, la cual mide 89 x 48 cm.

A 4.20 m al sur de estas estructuras y alineadas con el muro sur de la primera edificación, ubicamos los restos de dos jambas de ladrillos separadas a una distancia de 2.90 m, las cuales tienen las siguientes dimensiones: jamba oeste 1.32 m x 50 cm; jamba este 1.30 m x 50 cm. El tamaño de los ladrillos utilizados en la construcción de estos elementos es de 30 cm de largo, 15 cm de ancho y un espesor de 5 cm.

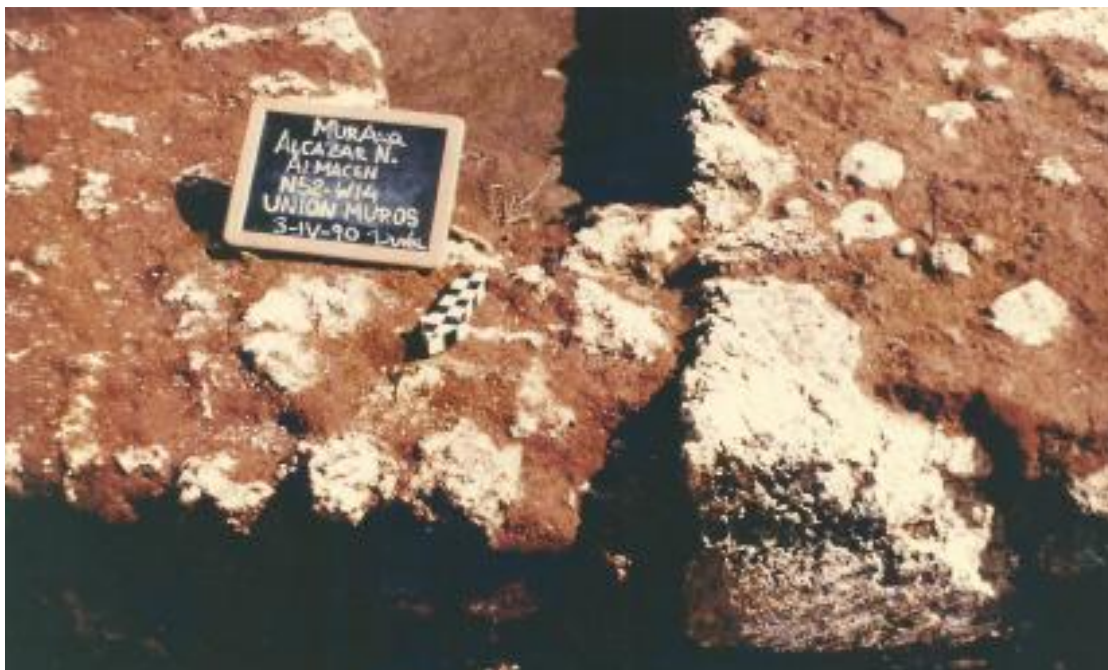
La tercera etapa de construcción agrega dos nuevos cuerpos. Esta no tiene vanos de comunicación directa con la edificación anterior, pero el muro norte mantiene la misma trayectoria, adosándose a la esquina noreste de la segunda etapa de construcción y extendiéndose hacia el este a una distancia de 6.60 m. Está construida con piedras y argamasa a manera de rectángulo (6.30 x 11.30 m), con una notable inclinación hacia el sureste. Las características de los cimientos de esta edificación son muy particulares debido al grosor de los muros: tienen un ancho máximo de 80 cm (muro norte) y un mínimo de 40 cm (muro suroeste).

Esta construcción está dividida en dos espacios. La habitación ubicada al sur mide 3.80 x 5 m, y la habitación norte, de paredes muy irregulares, tiene un ancho de 3.90 m (pared este), y 4.60 m (pared oeste), por 4.90 m de largo; está dividida por un muro de piedras y argamasa con un ancho de 40 cm, el cual se extiende 3.50 m hacia el oeste.

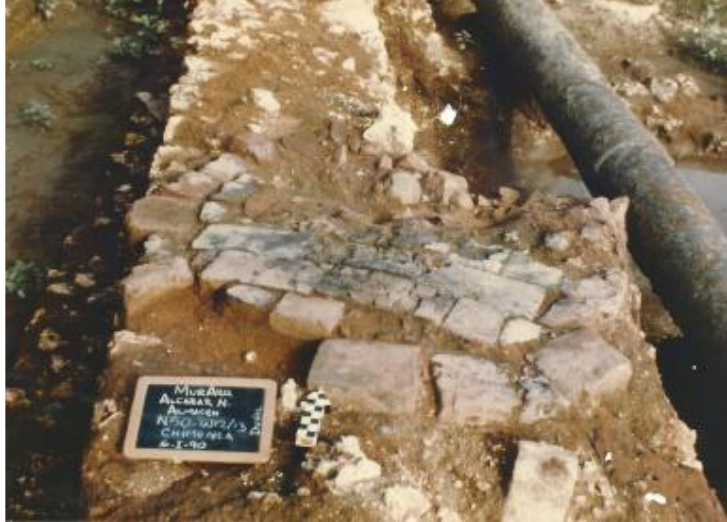
A 3.20 m al sur de la unión de los muros norte y oeste, localizamos los restos de un fogón de ladrillos, el cual se encontraba embutido en el muro norte. Es de forma circular, con un diámetro de 1 m, con paredes de ladrillos de 16 cm de ancho.

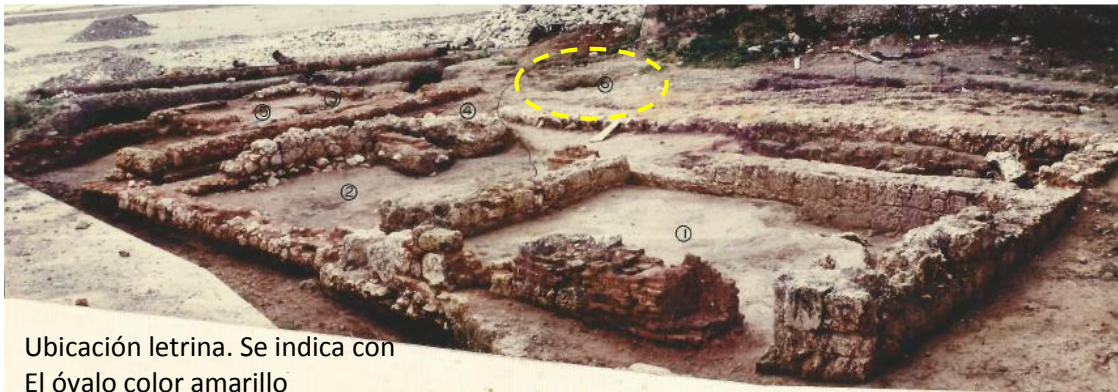
A 1.80 m al norte de la arista formada por los lienzos norte y este de la muralla del Alcázar, localizamos el emplazamiento de una letrina, la cual, fue construida sin brocal. Esta presenta las siguientes dimensiones: 1.29 x 1.20 m.

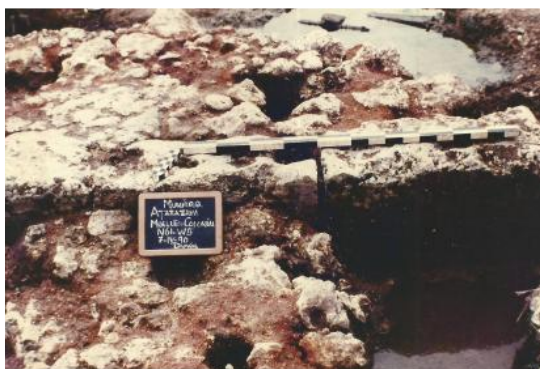
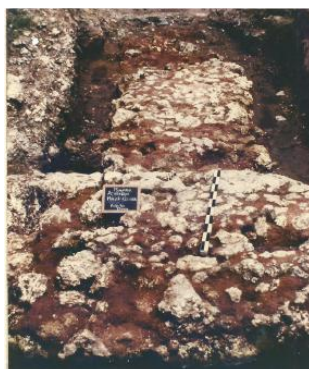
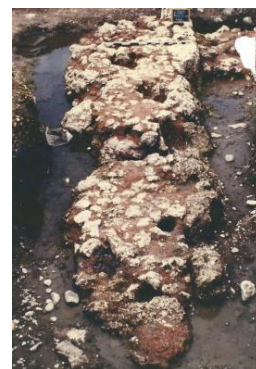
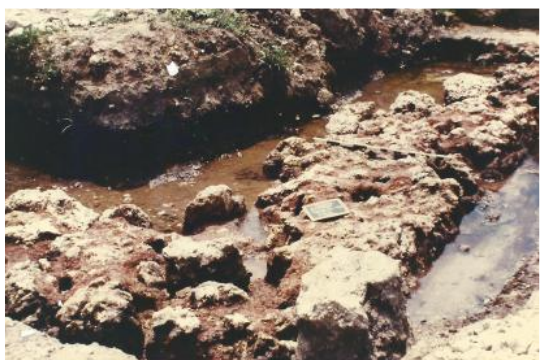
40 m al este de la muralla localizamos el emplazamiento de dos muros perpendiculares, contruidos con piedras y argamasa rojiza (las mismas características que la muralla), con un ancho de 1.50 m por unos 5 m de largo, que pudieran ser los restos del primer muelle de la ciudad.

Características del Sistema constructivo empleado en la elaboración para la realización de los muros que conforman el sistema portuario.

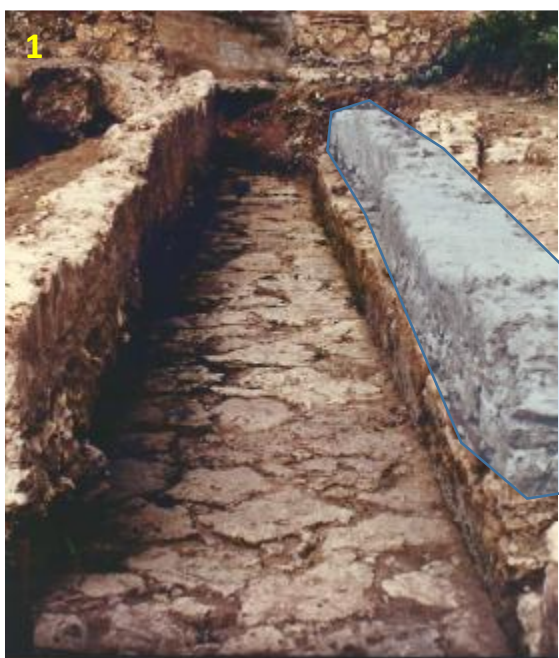
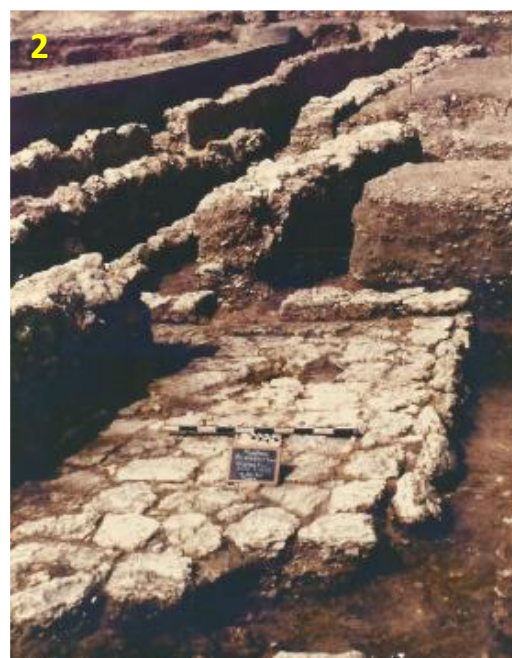
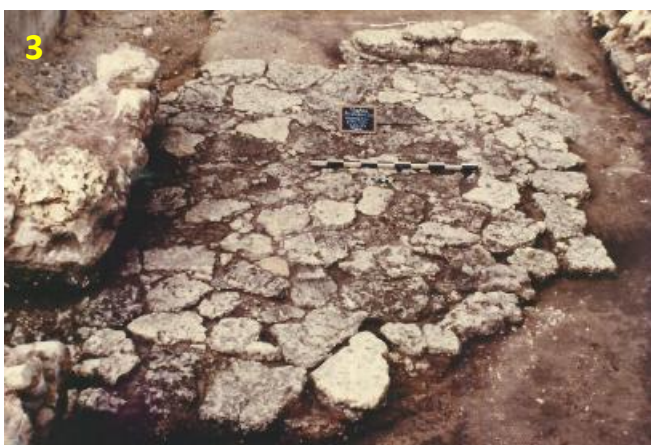
Al sur de la puerta de La Atarazana, a unos 19 m, localizamos un antiguo canal de desagüe urbano que recogía las aguas pluviales del sector. Se extendía hacia el este, al río, por unos 26 m de largo, terminando en una desembocadura de 40 m<sup>2</sup>, construida, como el mismo canal, con losetas de piedras y argamasa color marrón amarillento. Tiene un ancho de 1.90 m con banquetas de piedra de 35 cm de ancho y una altura de 40 cm.

Distintas vistas del Sistema de drenaje pluvial:

1.- Canal visto desde el río hacia la muralla. El elemento sombreado a la derecha de la imagen corresponde a la 2da. Fase de construcción.

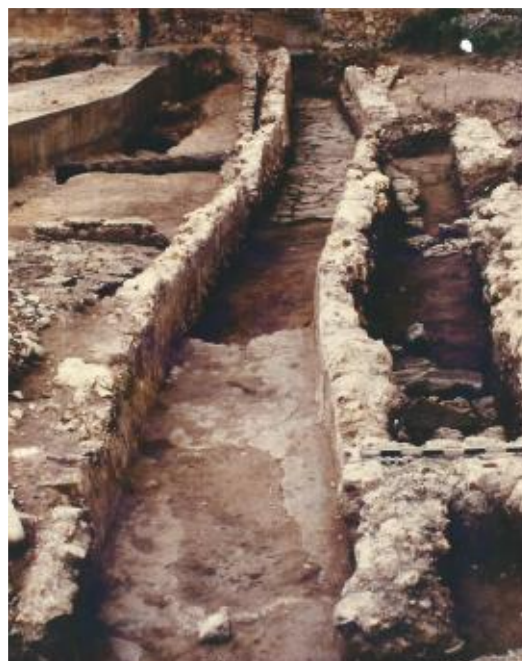
Debido a la sedimentación en el canal, y al cambio de nivel en el puerto, en el siglo XIX se construye un nuevo canal de desagüe a la altura de la banqueta del canal existente; este se construye con piedras y argamasa de color crema de muy poca consistencia, la cual solo presenta la cara interna pañetada y regular. Sus muros oscilan en un ancho de 20 a 40 cm. El ancho de este canal es mucho más reducido que el canal anterior (1 m) y sus muros se localizan a 65 cm sobre la banqueta de este, teniendo una longitud de 30 m.

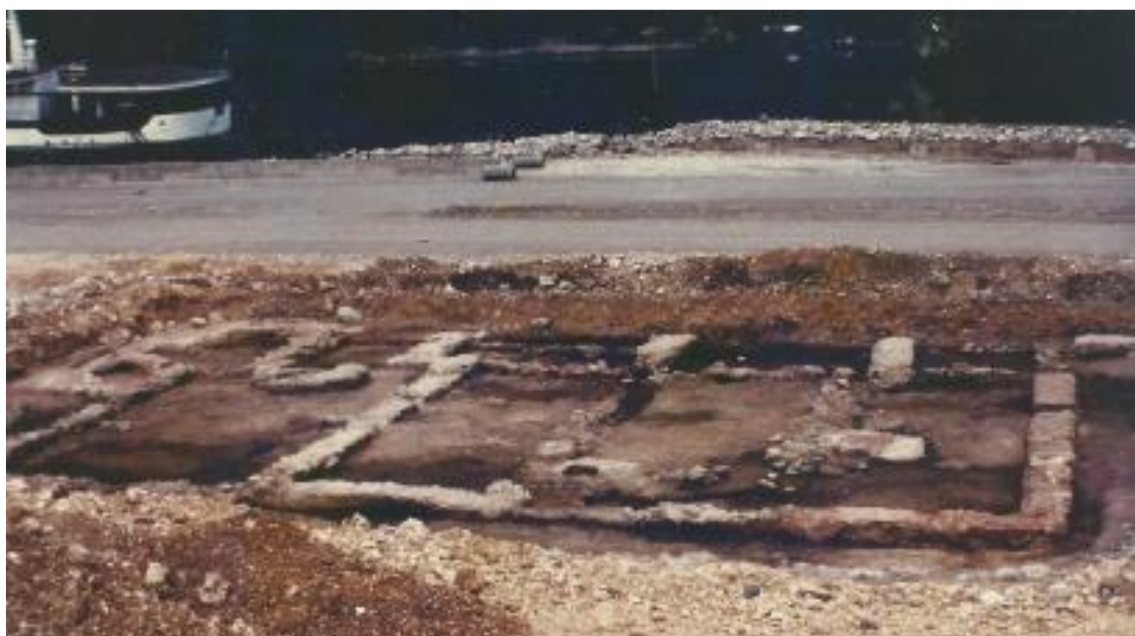
A unos 16 m al este de la cortina que corre desde La Atarazana al fuerte de La Carena, localizamos los cimientos de la Aduanilla. Es una edificación de forma rectangular (18.10 x 14.20 m) con muros de 70 cm de ancho y dividido en cuatro salones, dos de los cuales (los ubicados al norte y al sur) presentan una pequeña habitación hacia la parte este.

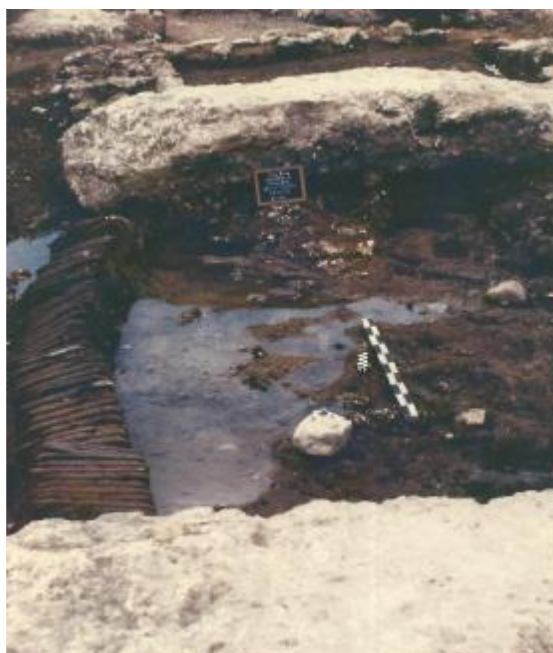
La segunda habitación en este orden tiene muros muy irregulares. El muro norte es muy delgado (40 cm) y presenta un cambio de dirección a 4.10 m del muro oeste. El muro este es irregular, y no se aprecia la unión de este con los muros del norte y sur. Hacia la parte este de la habitación se notan los restos de una especie de galería (al igual que la habitación contigua al norte) que tiene en su extremo este los restos de un quicio de ladrillos colocados de canto, el cual tiene una extensión de 3.20 m y un ancho de 30 cm.

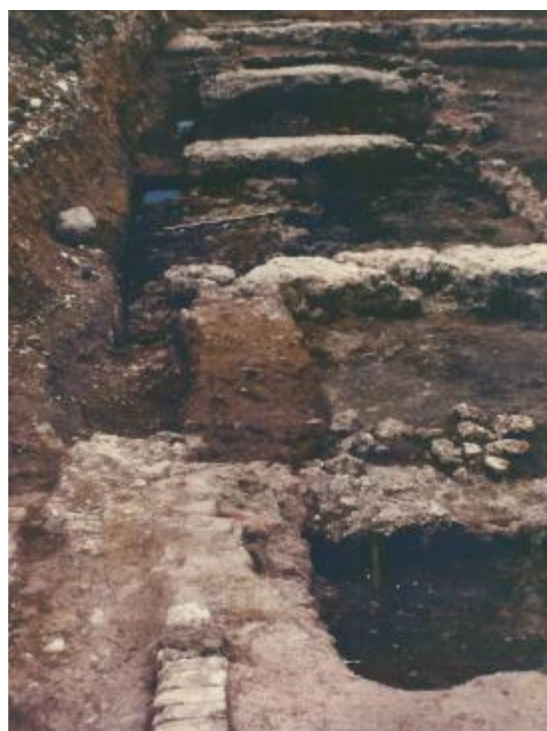
La cuarta y última habitación ubicada al norte de la edificación es la más amplia. Tiene un ancho de 5 m, variando de longitud en las partes sur y norte debido a cambios en el muro este. El muro sur tiene una longitud de 9.70 m y el muro norte 8.50 m. El muro este se extiende 1 m del muro sur, presentando en su extremo norte los restos de un posible quicio de tapia que mide 1.50 m de largo con 50 cm de ancho, y, hacia el este la continuación del muro sur con un largo de 2.90 m, mientras que desde el muro norte se extiende a 2.10 m hacia el sur, donde forma un ángulo hacia el este, llegando a una longitud de 4.40 m.

El cuarto ubicado al este de la habitación es de forma cuadrada y mide 2.10 x 2.10 m: para la construcción de este se le adosaron los muros este y norte a la edificación original.

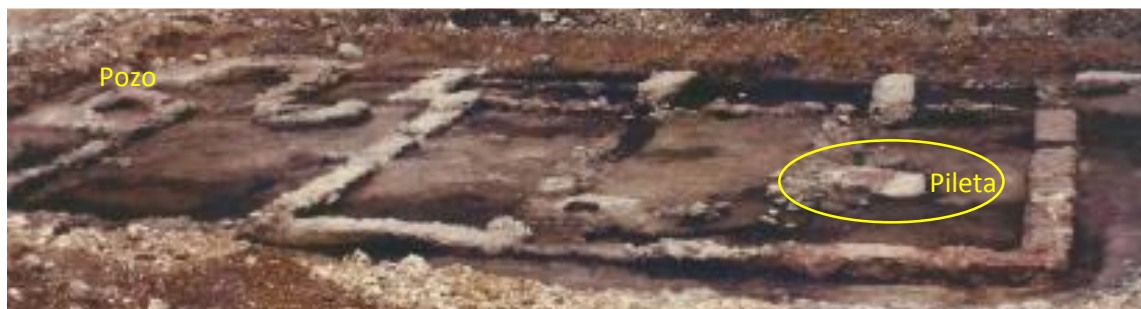
Incrustada en el muro norte de la primera habitación al sur de la Aduanilla, liberamos una pileta construida con ladrillos y argamasa, la cual presenta la pérdida de la parte sur. Es de forma cuadrada (2 x 1.70 m) con muros de 36 cm de ancho y pavimentada con ladrillos colocados en opus spicatum, los cuales tienen las siguientes dimensiones: 27 cm de largo, 15 cm de ancho y 3 cm de espesor.

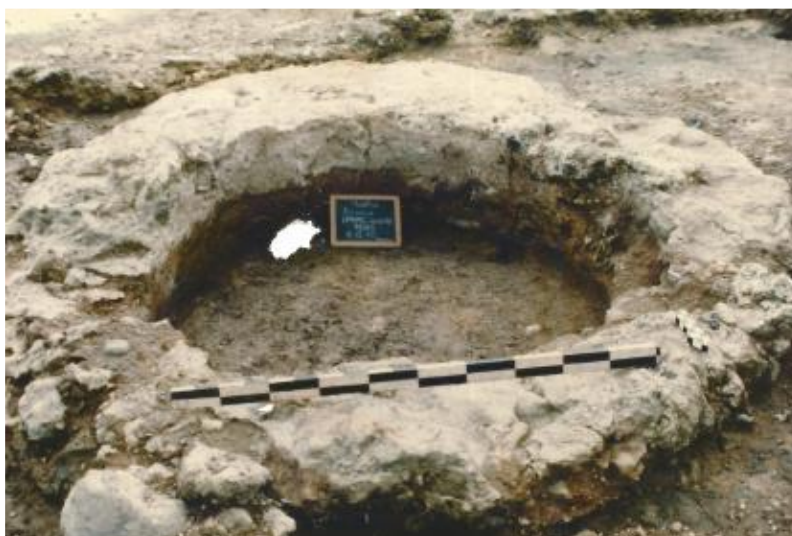
En la parte este de la 4ta. habitación (norte de la aduanilla), ubicamos el brocal de un pozo, construido con piedras y argamasa, variando entre 60 y 45 cm el espesor de las paredes del brocal, el cual presenta un diámetro de 2.50 m. Este no fue sujeto a excavación, sino, que solo procedimos a liberarlo y registrarlo.

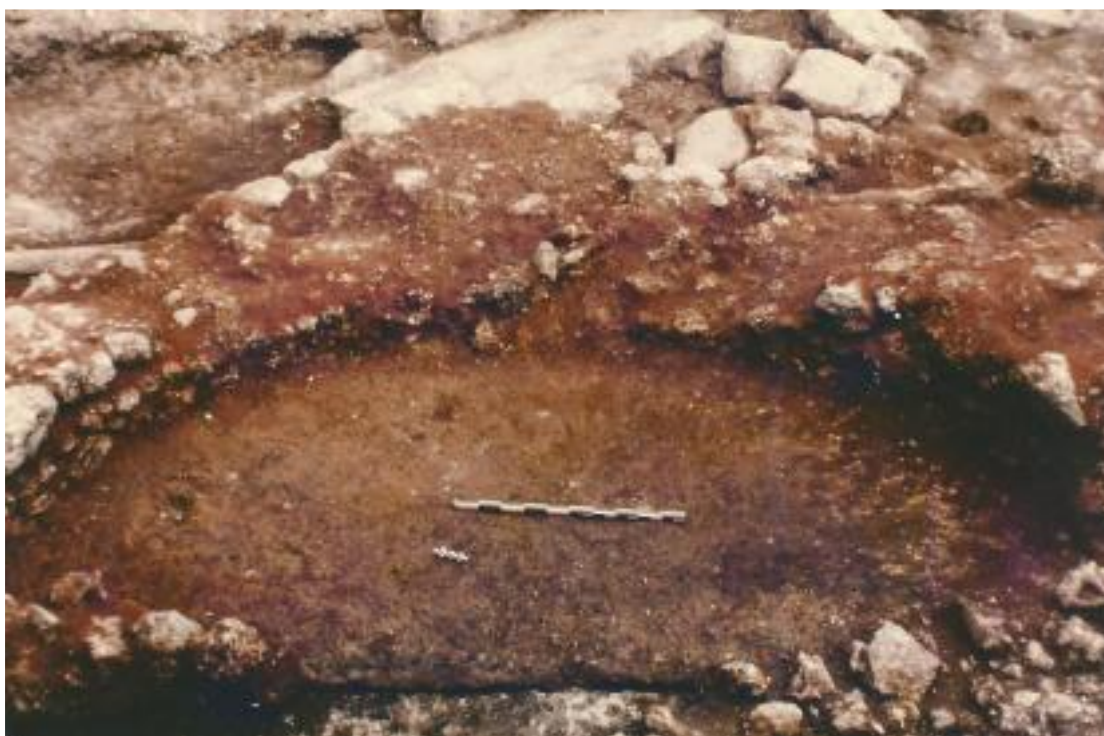
Al final de la muralla reconstruida por el Sr. Manuel Del Monte Urraca, a 83.20 m al norte de la puerta de La Atarazana, localizamos los cimientos del fuerte de La Carena. Es un elemento defensivo de poca dimensión (10.80 x 8.80 m), construido con piedras y argamasa de color rojizo (las mismas características que la muralla) a manera de un cuadrado, con dos flancos (norte y sur) que miden 4.60 m de longitud y una cara con una longitud de 8.70 m.

Aunque pequeño en tamaño, es de sólida construcción, con muros de 3.70 m de ancho. En el interior del muro, a 2.10 m de la cara este del fuerte, localizamos un espacio semicircular con una longitud de 4.50 m y presenta una especie de puerta muy irregular hacia la parte oeste, con un vano que mide 1 m de ancho.

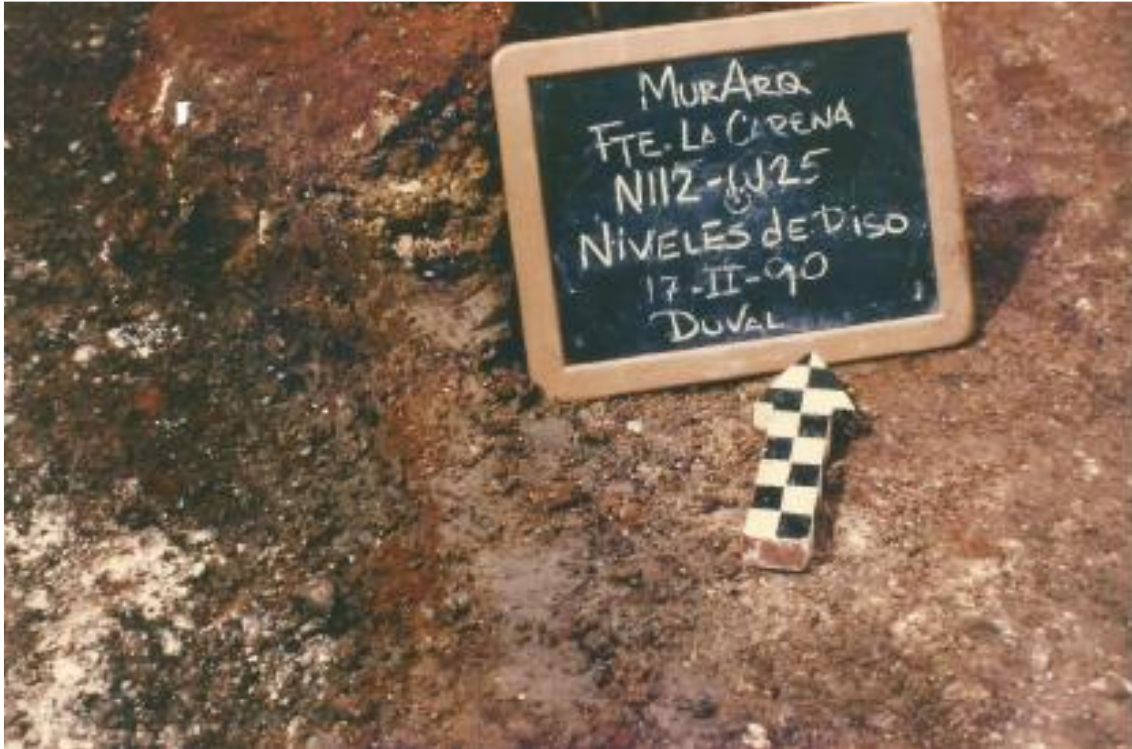
Al interior del fuerte localizamos los restos de dos pavimentos realizados en el lugar, los cuales se encuentran apenas a 5 cm de diferencia. El piso más reciente se encuentra ubicado dentro del semicírculo: es un piso de argamasa de color marrón amarillento con muy buena consistencia, y un espesor de 4 cm. El piso anterior a este es de cal apisonada, y no es muy resistente.

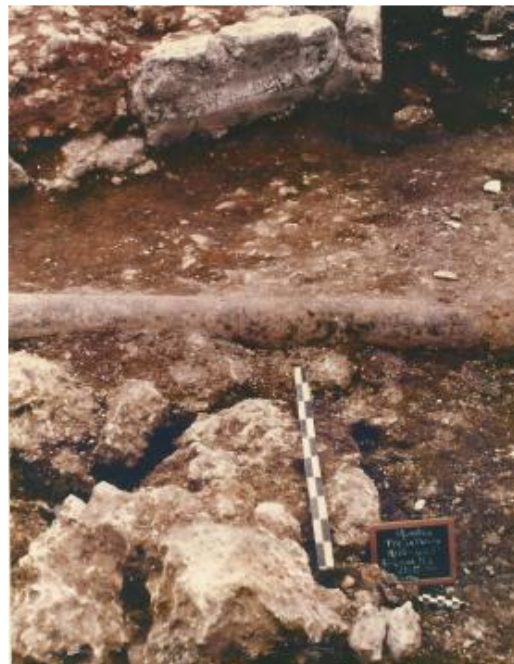
En la parte noreste del fuerte encontramos los restos de un canal de desagüe construido con concreto armado, el cual se extiende hacia el sureste con una longitud de 9 m y un ancho de 90 cm, afectando en gran manera los cimientos del fuerte.

Otro elemento que afectó estos cimientos lo fue una tubería de metal en cuya instalación se destruyó parcialmente la parte este del fuerte.

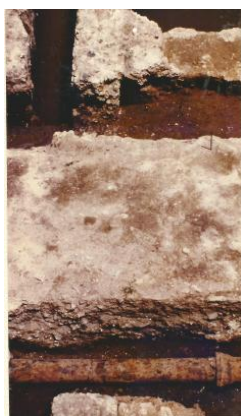
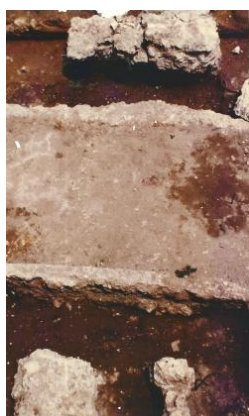
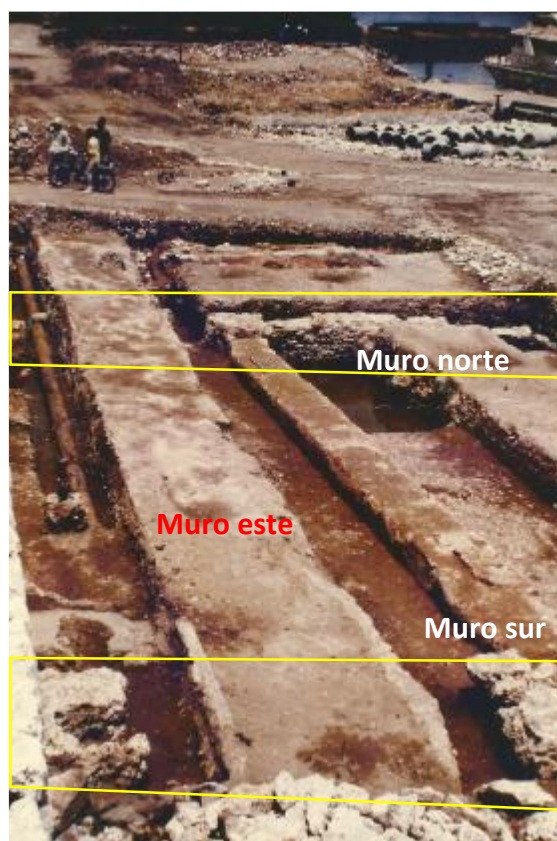
Es el último de los bastiones construidos en el lienzo este de la muralla, y se encuentra ubicado a 7.30 m al sur de la arista formada por la cortina del este y la cortina que baja desde el fuerte de Santa Bárbara. Es de forma rectangular, con una cara y dos flancos. La cara situada al este tiene una longitud de 15.20 m y cuyos flancos, norte y sur, miden 5.50 y 6.10 m respectivamente.

Para la construcción de este fuerte se aprovechó la trayectoria de un muro de tapia de color marrón amarillento con un ancho de 84 cm que corre paralelo a la muralla a una distancia de 4.90 m y sobre el cual se cerraron los muros norte y sur. En este muro, localizamos a 2.15 m al norte del muro sur, un elemento de ladrillos que mide 82 x 84 cm, construido a manera de pilar de reforzamiento y sobre el cual, encontramos los restos de un muro de ladrillos y argamasa de color grisáceo con las mismas características que los muros norte y sur.

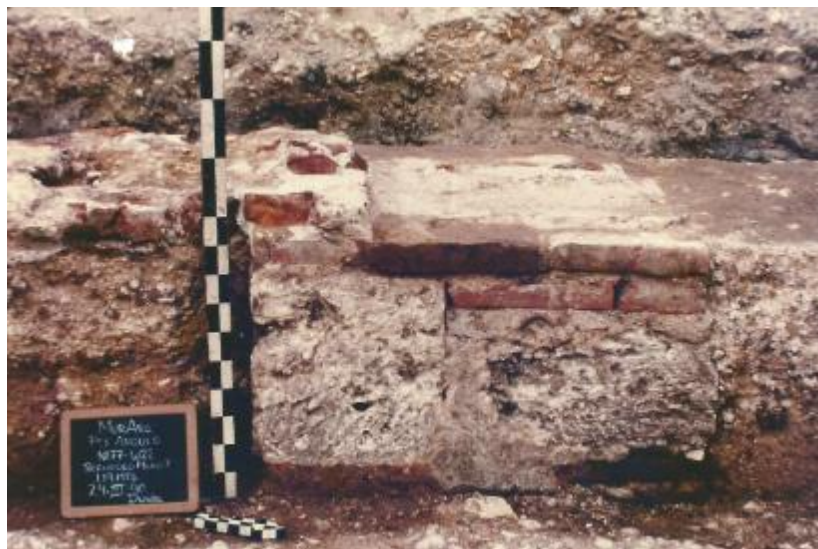
El muro sur se encuentra adosado a la muralla y está construido con piedras y argamasa de color grisáceo (como efecto de la utilización de mucha cantidad de cal) con un ancho de 1.70 m.

El muro norte, también adosado a la muralla, está construido con una argamasa muy dura de color crema con un ancho de 74 cm. La profundidad de la zapata de estos muros (norte y sur) la ubicamos a una profundidad de 1.50 m (desde el nivel de hilo), apenas a 70 cm desde la superficie<sup>3</sup>, muy escasa para ser de un muro militar. Las características constructivas de este elemento no permiten, siquiera, soportar una andanada de artillería, más bien, este es un puesto de control levantado por los franceses antes de 1813 *"...con la idea de cubrirse de la Avenida nombrada de Galindo y dominaciones al otro lado del río, descuidando de su traza el objeto de que flanquease el baluarte...de Santa Bárbara o para la defensa de un dique localizado inmediatamente al norte de este"*.<sup>4</sup>

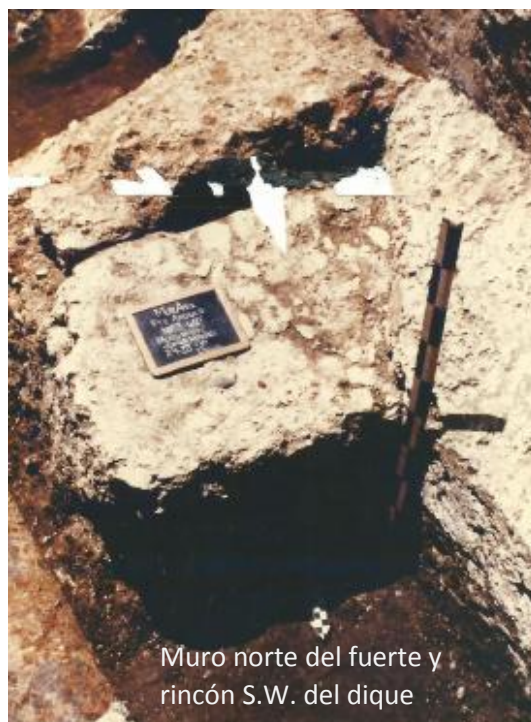
En la parte norte del fuerte del Angulo localizamos los restos de unos muros escarpados de muy sólida construcción, realizados a manera de un rectángulo, y cuyo acceso (aunque no lo ubicamos) está orientado al río. Mide 4.90 m de ancho en su parte interna, y solo liberamos 11 m de su extensión. El muro sur está adosado al muro norte del fuerte, construido con piedras y una sólida argamasa de color crema con un ancho de 0.50 a 1.20 m, el cual presenta una pronunciada inclinación hacia la parte interior donde tiene las paredes muy regulares. El muro norte lo ubicamos a 90 cm al sur de la arista de la muralla. Construido con las mismas características que el muro sur, se extiende a 12.50 m hacia el este de la muralla, con un ancho de 1.20 m.

Muro norte del fuerte y rincón S.W. del dique

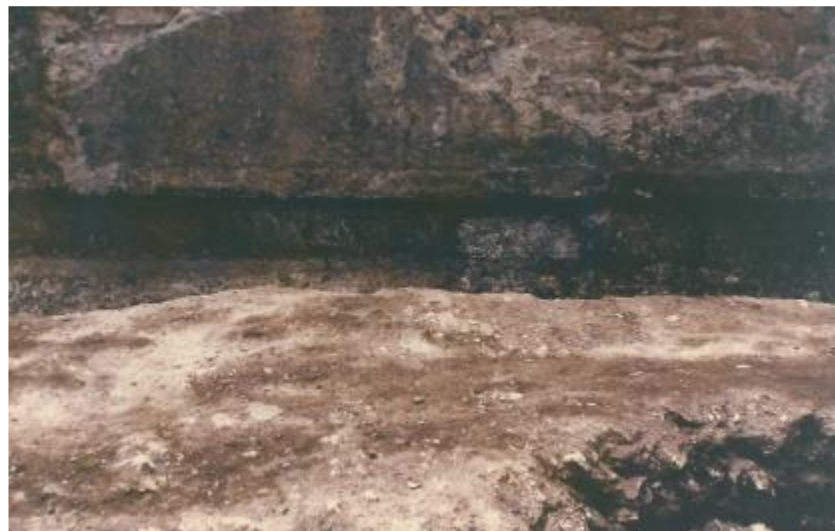
El muro oeste se construyó adosado a la muralla con un ancho de 40 cm, y sobre este, se colocó a la muralla, grandes bloques de piedra para darle mayor solidez a la estructura. En el extremo este del muro norte del dique, localizamos un muro de piedras

y argamasa de color marrón rojizo con un ancho de 1.50 m, y que presentó las mismas características que la muralla y los muros del muelle colonial. Este muestra una extensión hacia el norte, interrumpida por la colocación de un cajón de concreto utilizado en el desagüe de la calle Juan Parra Alba.

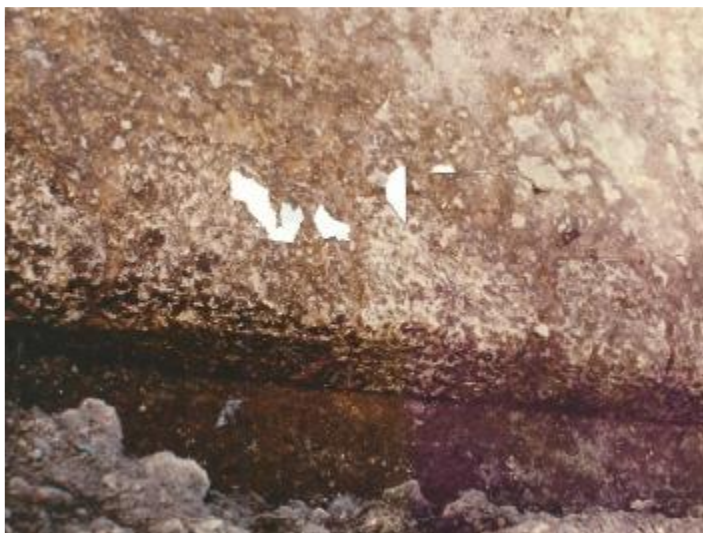
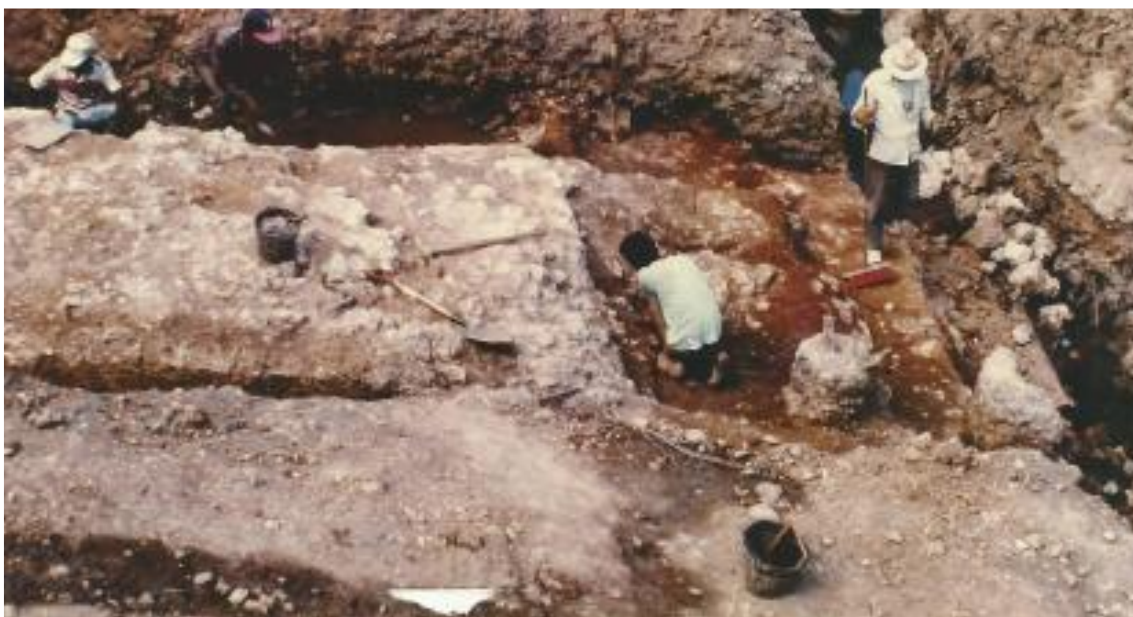
En el transcurso de los trabajos de excavación realizados para la construcción del cajón de desagüe urbano, se encontró un grueso muro de piedras y argamasa de color marrón amarillento con un ancho de 3.30 m, y cuyas paredes están construidas con sólidas hileras de piedras. Está orientado de este a oeste y ubicado paralelamente al lienzo de la muralla que baja desde el fuerte de Santa Bárbara hasta el Angulo, y separado de este a una distancia de 7 m.
