JUEVES DE ARQUITECTURA

## Lo que San Zenón trajo y se llevó de la arquitectura de Santo Domingo (V)

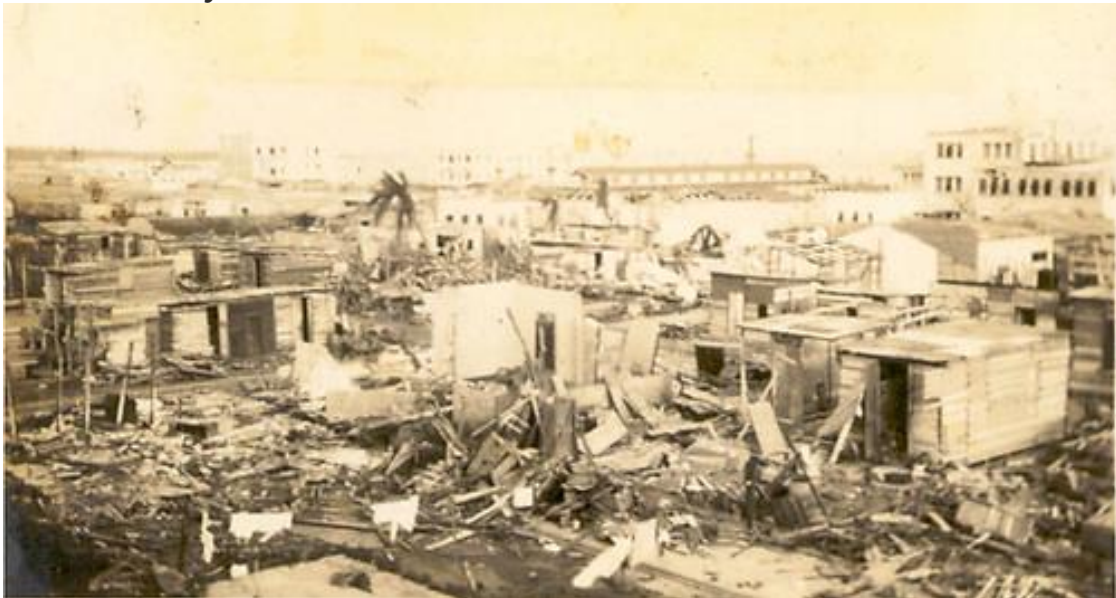
Ciudad Nueva con los destrozos de las construcciones en madera, tomada por Abigail Mejía luego del ciclón de San Zenón. Imagen cedida por Ylonka Nacidit-Perdomo, custodia del archivo documental e iconográfico de Abigail Mejía (1895-1941).

El gran “culpable” por los daños cometidos por el vendaval del 3 de septiembre de 1930 fue la madera. Así lo asumió esa generación de capitaleños que consideraron eliminarla de sus patrones de identidad y sustituirla por materiales más resistentes a los vientos.

Ante los destrozos se observó que los muros de mampostería resistieron al empuje del huracán mucho mejor que los materiales de origen vegetal. El inventario de daños así lo demostró: casi toda estructura en madera quedó destruida al igual que los techos ligeros diseminados por la ciudad. En el imaginario colectivo la madera pasó a ser un material destinado a inmuebles de baja calidad o a elemento decorativo en los interiores, ya fuera en paredes, puertas, ventanas y en mobiliario. No fue una respuesta espontánea sino que fue impulsada desde el Estado.

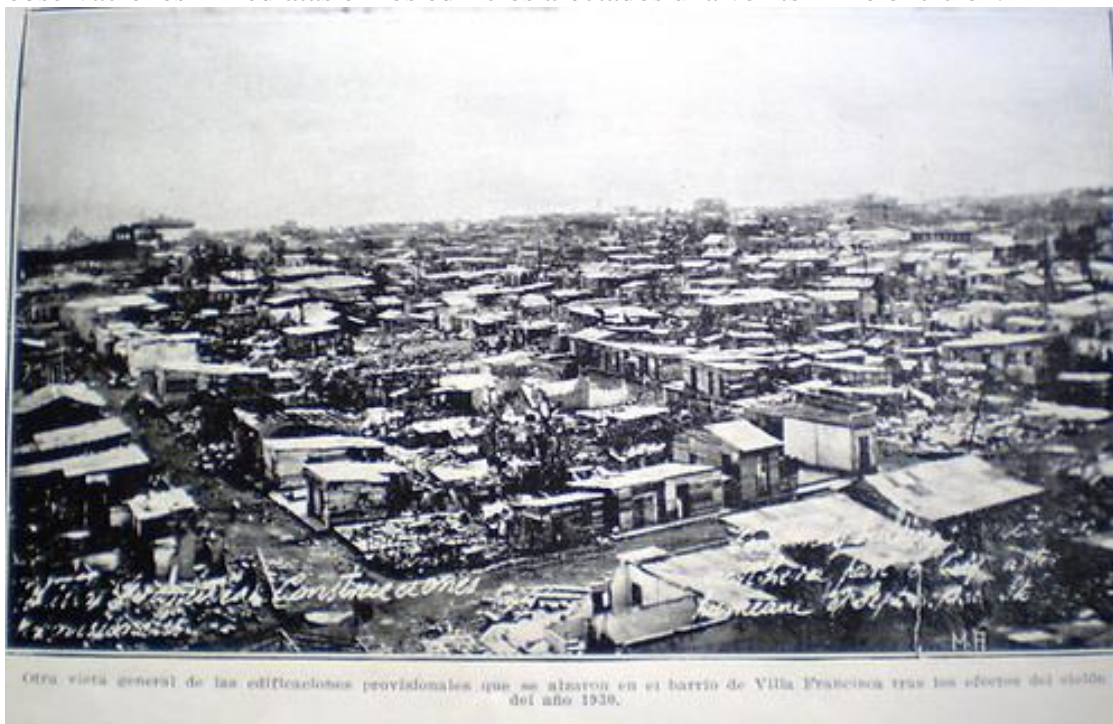
Villa Franciscas bajo escombros luego de San Zenón. Fotografía cedida por Ylonka Nacidit-Perdomo

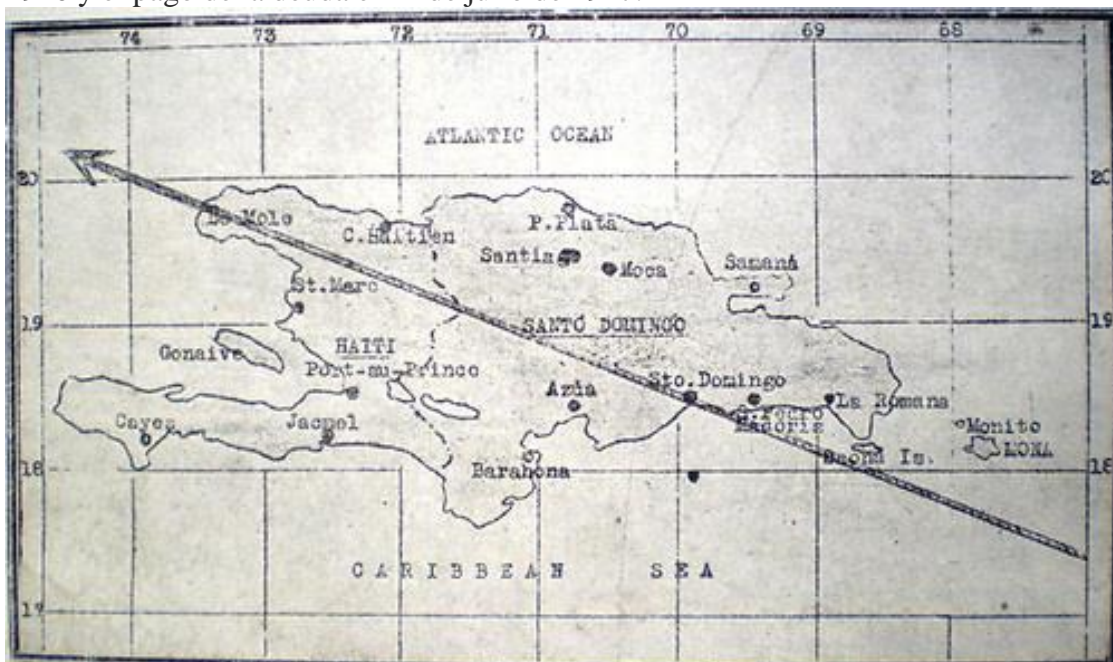
La trayectoria de San Zenón, según el meteorólogo J. E. Hartwell.
