OFICINA NACIONAL DE PATRIMONIO CULTURAL

Puerto Plata
CIUDAD O PUEBLO

CALLE AVE. COLON (LA MARINA) Nº

Almacén de Ladillos

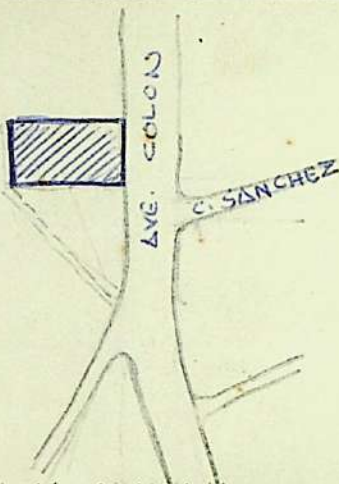
UBICACION CON RESPECTO A LA MANZANA

DESCRIPCION AMBIENTAL: EN LAS ZONA PORTUARIA EXISTEN UNO SERIE DE ALMACENES CON CARACTERISTICAS AMBIENTALES ARMONICAS, A PESAR DE SER SENCILLO, DE ESTILO CLASICO Y EXPRESAR SUS LADRILLOS ALK DESCUBIERTO MANTIENE CARACTERISTICA DE ALMACEN Y POR ENDE CON SU ENTORNO CONSTRUIDO EN EL SIGLO XIX

CALIDAD ARQUITECTONICA	MONUMENTO	ESTILO	COLONIAL	DESCRIPCION ARQUITECTONICA CONSTRUCCION DESTINADA A ALMACEN, DE FORMA RECTANGULAR Y TECHO A DOS AGUAS; DE LADRILLOS DECO- BIERTO Y LUCE UN SENCILLO CLASISIMO; TIENE UN FRONTON TRIANGULAR DE HORMIGÓN; EN TRES DE SUS LADOS TIENE DOS PUERTAS. ES MUY EVIDENTE ^{USO} DEL TIPO DE DE DOS TIPOS DE LADRILLOS Y ACERO PARA CORREGIR GRIETAS			
	<input checked="" type="checkbox"/> GRAN VALOR		CLASICO				
	MEDIO		NEOCLASICO				
	CONTRASTE		REPUBLICANO				
ESTADO DE CONSERVACION	BUENO	MEDIO	MALO		HELISTO	RUINA	VICTORIANO
FACHADA	<input checked="" type="checkbox"/>						MODERNO
ESTRUCTURA	<input checked="" type="checkbox"/>						
ENTREPISO							
TECHO		DESMANTELADO

CAUSAS DE DETERIORO PRESENTA GRIETAS QUE PUEDEN SER PRO-
DUCTO DE MOVIMIENTOS SISMICOS O ASENTAMIENTOS EN SUS BASES, A
TAMBIEN POR DEBILITAMIENTO EN LOS MUROS POR LAS INTERVENCIONES
A QUE SE HA SOMETIDO
