inventario registro de  
**SAN CARLOS**

**CENTRO DE INVENTARIO DE BIENES CULTURALES**

SECTOR SAN CARLOS

Noviembre 1986

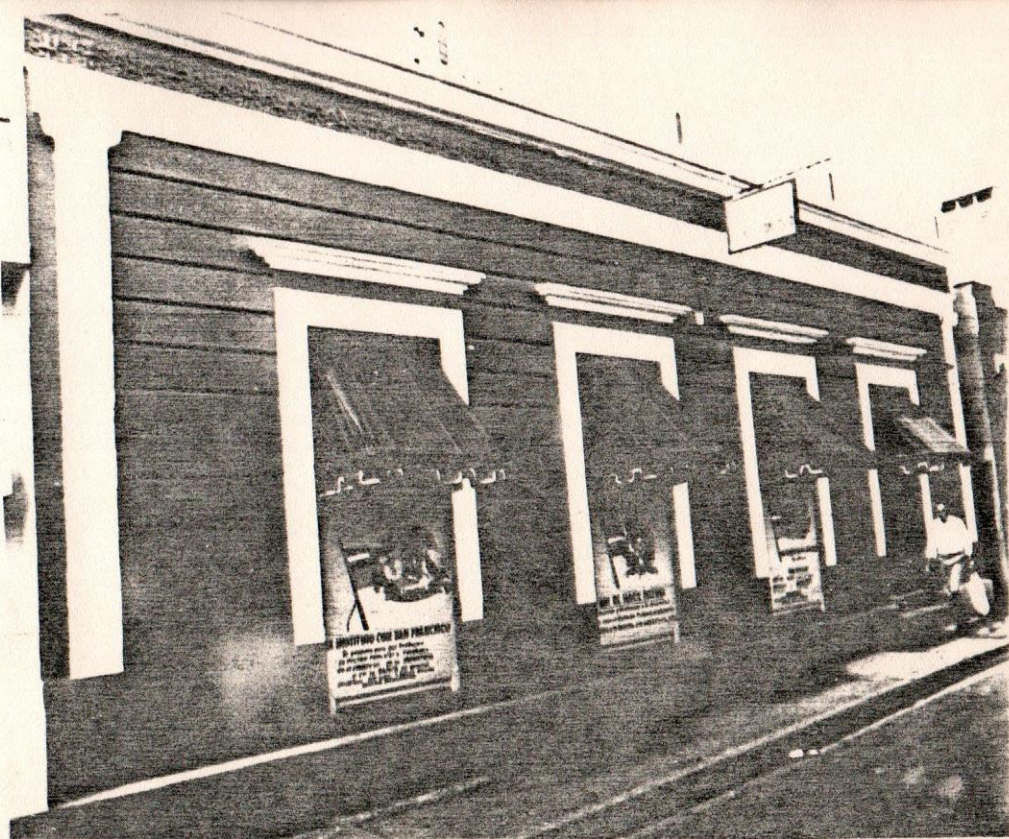
CALLE ABREU NO. 12

Edificación de un nivel construida en hormigón sobre plataforma. Fachada principal violinada en la que se abren cuatro vanos de puertas molduradas con cornisa escalonada sobre cada una de ellas.
