INVENTARIO DE LA CIUDAD DE SANTIAGO

(Centro Histórico de Santiago)

Relación de fichas y fotos.

PLANO DEL CENTRO HISTORICA
 DE SANTIAGO DE LOS CABALLEROS
 * Ubicación de inmuebles seleccionados en el sondeo Exploratorio
 Abril 1988

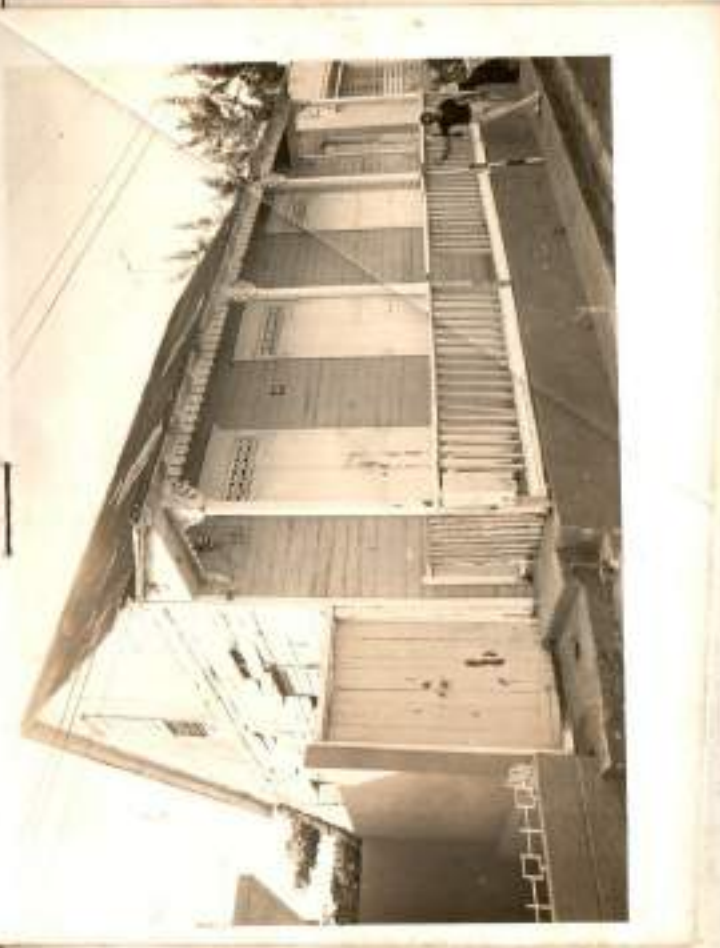
M-57

CIUDAD MANZANA ST CALLE JACOBS NUM. 30
 ENTRE CALLES 17 de P. Y S. Cucurullo
 ARQUITECTO _____ CONSTRUCTOR _____

VALOR AMBIENTAL	Armónico		PEFEPENCIA VISUAL	SI		CALIDAD ARQUITECTONICA	Máxima	
	Contraste			NO			Media	<input checked="" type="checkbox"/>
	Nulo						Mínima	
							Nula	
PROPIETARIO ACTUAL						ESTILO	Colonial	
La vive <input type="checkbox"/> No la vive <input type="checkbox"/>							Neoclásico	
Dirección							Victoriano	<input checked="" type="checkbox"/>
							Moderno	
ACCESO DESDE	La calle		TOPOGRAFIA	Fuerte		ESTADO DE CONSERVACION	Buena	
	El jardín			Media			Medio	
	Interior			Plana			Malo	
	Plaza						Peligro	
DESCRIPCION ARQUITECTONICA <i>Vivienda sobrellanada; galeria frontal cavada con cresterias perimetrales corridas; vano con travesaño de detalle "SINGAPORO" y cornisa en parte superior. Tuber a dos aguas.</i>							Ruina	
						Fachada		
						Estructura	<input checked="" type="checkbox"/>	
						1er. entepiso		
						2do. entepiso		
						Techo	<input checked="" type="checkbox"/>	
						DESCRIPCION AMBIENTAL

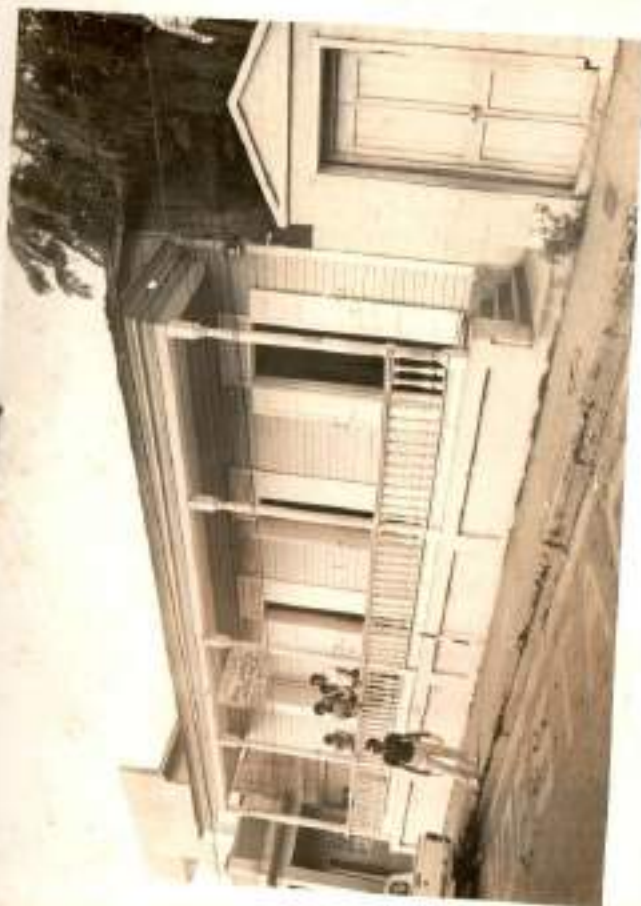
CIUDAD MANZANA *Nº 57* CALLE *INDEPENDENCIA* NUM. *# 167*
 ENTRE CALLES *JACUBA* Y *BENITO MONCIÓN*
 ARQUITECTO _____ CONSTRUCTOR _____

VALOR AMBIENTAL	Armónico		REFERENCIA VISUAL	SI		CALIDAD ARQUITECTONICA	Monumento	
	Contraste			NO			Gran valor	
	Medio						Medio	
PROPIETARIO ACTUAL						ESTILO	Colonial	
La vive <input type="checkbox"/> No la vive <input type="checkbox"/>							Clásico	
Dirección							Neoclásico	
ACCESO DESDE	La calle		TOPOGRAFIA	Fuerte		ESTADO DE CONSERVACION	Republicano	
	El jardín			Media			Victoriano	<input checked="" type="checkbox"/>
	Interior			Plana			Moderno	
	Plaza							
DESCRIPCION ARQUITECTONICA <i>Veranda</i>						Buena		
<i>abovedada; galeria frontal</i>						Medio		
<i>comida con balconillos (5)</i>						Malo		
<i>columnas talladas que soportan</i>						Peligro		
<i>entablamento formado por</i>						Ruina		
<i>enroscado y cornisa</i>								
<i>unos coronados con cornisa;</i>								
<i>tienen travesaño de detalle</i>								
<i>"quadrados" y punta de dolabrera</i>								
<i>techo a dos aguas en cuerpo</i>

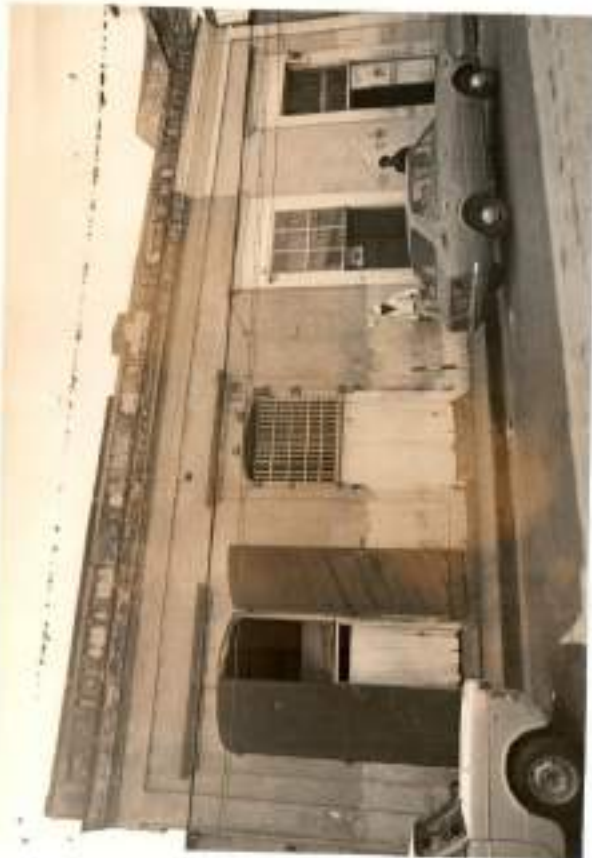
SANTIAGO M-60

CIUDAD MANZANA Nº 60 CALLE LAS CARRERAS NUM. # 150
 ENTRE CALLES ESPAÑA Y 30 DE MARZO
 ARQUITECTO CONSTRUCTOR

VALOR AMBIENTAL	Armónico		REFERENCIA VISUAL	SI		CALIDAD ARQUITECTONICA	Máxima	
	Contraste			NO			Media	
	Nulo						Mínima	
							Nula	
PROPIETARIO ACTUAL						ESTILO	Colonial	
La vive <input type="checkbox"/> No la vive <input type="checkbox"/>							Neoclásico	
Dirección							Victoriano	
							Moderno	
ACCESO DESDE	La calle		TOPOGRAFIA	Fuerte		ESTADO DE CONSERVACION	Popular	
	El jardín			Media			Otros	
	Interior			Plana			DEL PERIODO REPUBLICANO	<input checked="" type="checkbox"/>
	Plaza							
	ACERA	<input checked="" type="checkbox"/>						
DESCRIPCION ARQUITECTONICA Edificación en concreto; (1) portal con puerta doble de maderas; (2) portones con 1/2 de su altura con hierros, otros con vidrio y maderas; tienen cornisa en parte superior y enmarcado por moldura a su alrededor, prominentemente cornisa seguida de antepuerta.						Fachada		
						Estructura		
						1er. entepiso		
						2do. entepiso

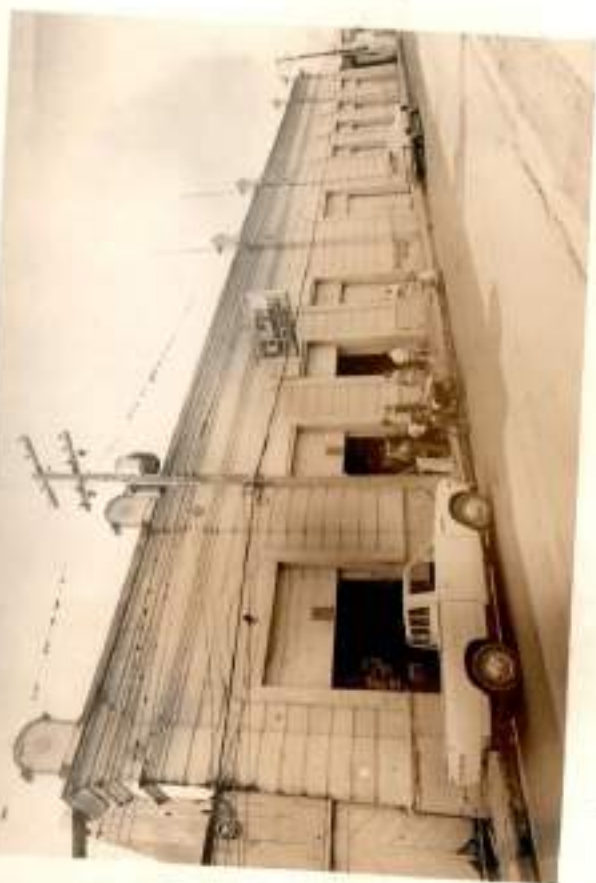
CIUDAD MANZANA N° 60 CALLE LAS CARRERAS NUM. # 152
 ENTRE CALLES ESPAÑA Y 30 DE MARZO
 ARQUITECTO CONSTRUCTOR

VALOR AMBIENTAL	Armónico		REFERENCIA VISUAL	SI		CALIDAD ARQUITECTONICA	Máxima					
	Contraste			NO			Media					
	Nulo						Mínima					
							Nula					
PROPIETARIO ACTUAL						ESTILO	Colonial					
La vive <input type="checkbox"/> No la vive <input type="checkbox"/>							Neoclásico					
Dirección							Victoriano					
							Moderno					
ACCESO DESDE	La calle		TOPOGRAFIA	Fuerte		DEL PERIODO REPUBLICANO detalle neoclásico	Popular					
	El jardín			Medio			Otros					
	Interior			Plana								
	Plaza											
	ACERA	<input checked="" type="checkbox"/>										
DESCRIPCION ARQUITECTONICA Edificación en concreto; Los vanos enmarcados por molduras con formas de arco y otros horizontales, alternados; vidriados a todo largo de fachada; pilastras en relieve coronadas por cornisa corrida; segunda prominentemente cornisas; en cada pilastra un relieve en forma de horas y coronadas por pináculos de formas rectangular con arco en parte superior y						ESTADO DE CONSERVACION	Buena	Medio	Malo	Peligro	Ruina

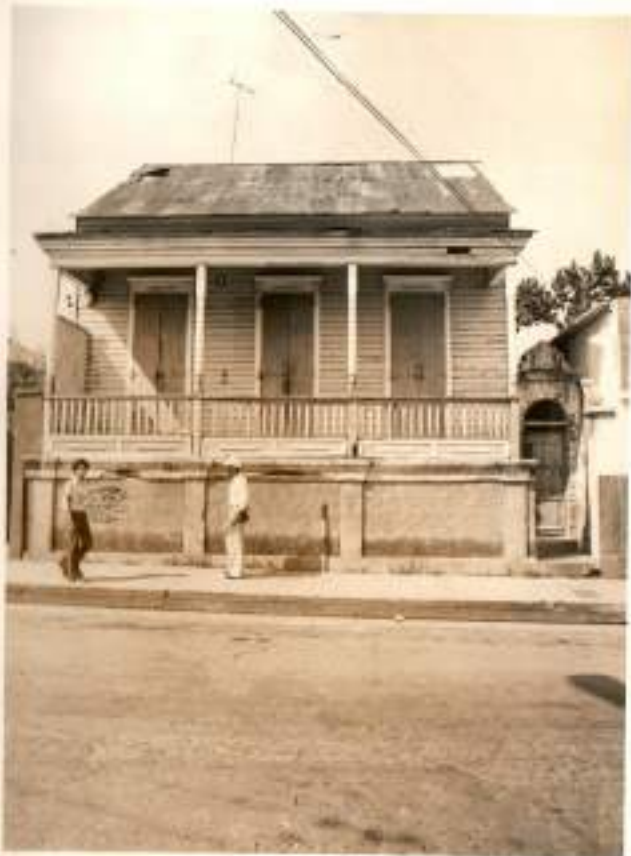
CIUDAD MANZANA No 60 CALLE ESPAÑA NUM. # 58
 ENTRE CALLES LAS CARRERAS Y SALVADOR CUCURULLO
 ARQUITECTO _____ CONSTRUCTOR _____

VALOR AMBIENTAL	Armónico		REFERENCIA VISUAL	SI		CALIDAD ARQUITECTONICA	Máxima	
	Contraste			NO			Media	
	Nulo						Mínima	
							Nula	
PROPIETARIO ACTUAL						ESTILO	Colonial	
La vive <input type="checkbox"/>		No la vive <input type="checkbox"/>					Neoclásico	
Dirección							Victoriano <i>sevilla</i>	<input checked="" type="checkbox"/>
							Moderno	
ACCESO DESDE	La calle		TOPOGRAFIA	Fuerte		Popular		
	El jardín			Medio		Otros		
	Interior			Plana				
	Plaza							
<i>GALERIA</i> <input checked="" type="checkbox"/>						ESTADO DE CONSERVACION	Buena	
DESCRIPCION ARQUITECTONICA <i>Ventana de madera sobre paramento de concreto, galeria frontal corrida y barandilla de madera con columnas torneadas; empujadoro de cornisas en madera. (3) puentes de doble hoja de madera con molduras en parte superior techo a dos aguas de zinc.</i>						Fachada		
						Estructura		
						1er. entepiso		
						2do. entepiso		
						Techo	<input checked="" type="checkbox"/>

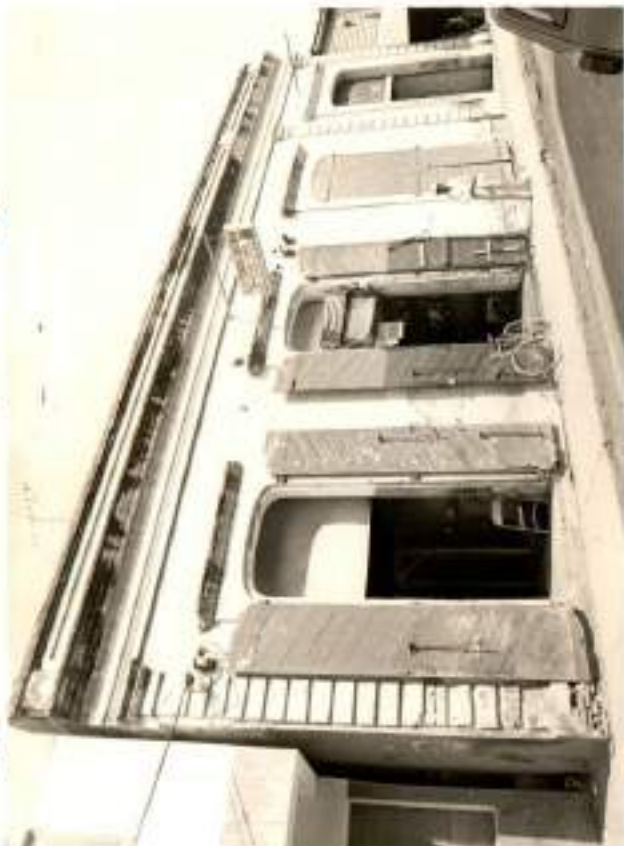
CIUDAD MANZANA Nº 60 CALLE 5. CUCURULLO NUM. # 99
ENTRE CALLES ESPAÑA Y 30 DE MARZO
ARQUITECTO CONSTRUCTOR

VALOR AMBIENTAL	Armónico		REFERENCIA VISUAL	SI		CALIDAD ARQUITECTONICA	Máxima					
	Contraste			NO			Media					
	Nulo						Mínima					
							Nula					
PROPIETARIO ACTUAL						ESTILO	Colonial					
La vive <input type="checkbox"/>		No la vive <input type="checkbox"/>					Neoclásico					
Dirección							Victoriano					
							Moderno					
ACCESO DESDE	La calle		TOPOGRAFIA	Fuerte		Popular						
	El jardín			Media		Otros						
	Interior			Plana		DEL PERIODO REPUBLICANO						
	Plaza											
						ESTADO DE CONSERVACION	Buena	Medio	Malo	Peligro	Ruina	
DESCRIPCION ARQUITECTONICA <i>Edificación de concreto; vanos de forma de arco carpanel, enmarcado por moldura, coronado por cornisa, travesaños dobles de madera, pilastros en relieve, volutas y cornisas en parte superior, prominente cornisa seguida de antepecho.</i>						Fachada						
						Estructura						
						1er. entepiso						
						2do. entepiso						
						Techo

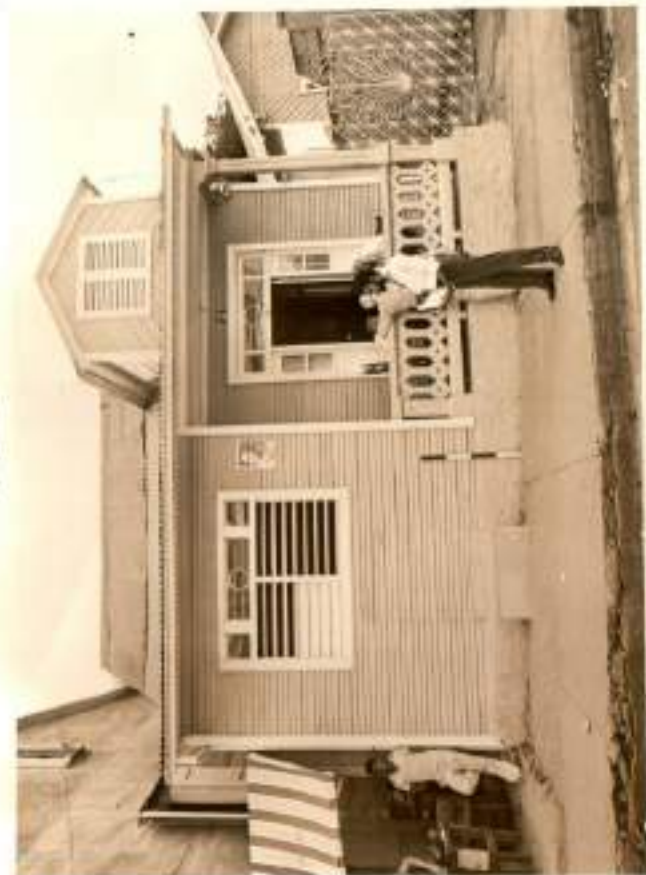
SANTIAGO M-89

CIUDAD SANTIAGO MANZANA Nº 89 CALLE GRAL LÓPEZ NUM. # 72
 ENTRE CALLES INDEPENDENCIA Y RESTAURACION
 ARQUITECTO _____ CONSTRUCTOR _____

VALOR AMBIENTAL	Armónico		REFERENCIA VISUAL	SI		CALIDAD ARQUITECTONICA	Máxima		
	Contraste			NO			Media		
	Nulo						Mínima		
							Nula		
PROPIETARIO ACTUAL							ESTILO	Colonial	
La vive <input type="checkbox"/> No la vive <input type="checkbox"/>								Neoclásico	
Dirección								Victoriano	<input checked="" type="checkbox"/>
								Moderno	
ACCESO DESDE	La calle		TOPOGRAFIA	Fuerte		ESTADO DE CONSERVACION	Buena		
	El jardín			Media			Medio		
	Interior			Plana			Malo		
	Plaza						Peligro		
	GALERIA	<input checked="" type="checkbox"/>					Ruina		
DESCRIPCION ARQUITECTONICA <i>vivienda de madera; pequeña galeria con balaustra y (1) columna en concreto; kuhardilla con pequeña vent.; puerta de madera, enmarcada con recuadro en madera y vidrio, y tragaluces; ventanas con tragaluces de madera; techo inclinado de zinc</i>							Fachada	<input checked="" type="checkbox"/>	
							Estructura		
							1er. entrepiso

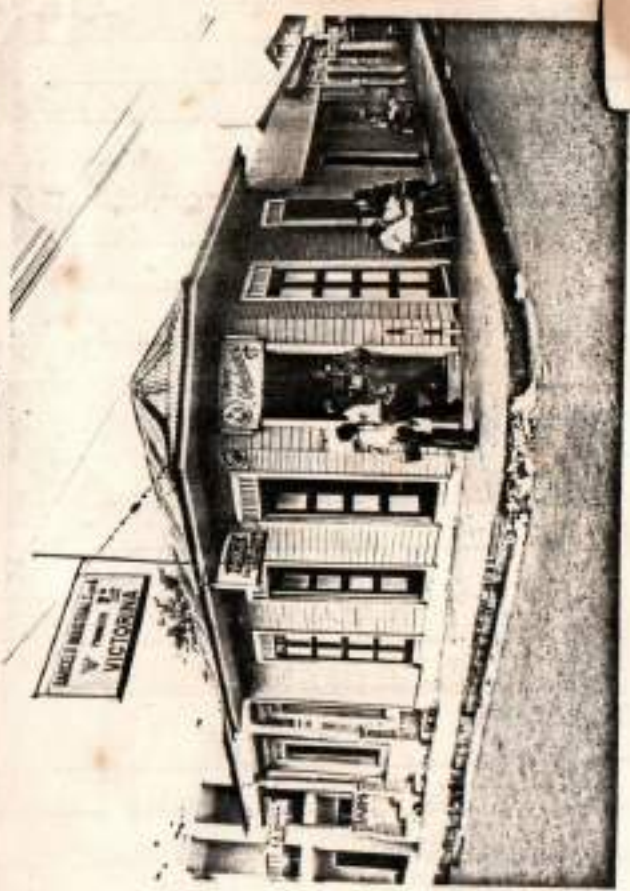
CIUDAD SANTIAGO MANZANA Nº 89 CALLE RESTAURACION #151 ESQ. GRAL. LOPEZ # 62 NUM.
 ENTRE CALLES GRAL. LOPEZ Y ESCALANTE
 ARQUITECTO _____ CONSTRUCTOR _____

VALOR AMBIENTAL	Armónico		REFERENCIA VISUAL	SI		CALIDAD ARQUITECTONICA	Máxima				
	Contraste			NO			Media				
	Nulo						Mínima				
				Nula							
PROPIETARIO ACTUAL						ESTILO	Colonial				
¿ vive <input type="checkbox"/> No la vive <input type="checkbox"/>							Neoclásico				
Dirección							Victoriano				
							Moderno				
VALOR DESDE	La calle		TOPOGRAFIA	Fuerte		Popular					
	El jardín			Media		Otros					
	Interior			Plana		<u>VERNACULA-SIMPLE</u>	<input checked="" type="checkbox"/>				
	Plaza										
	<u>ACERA</u>	<input checked="" type="checkbox"/>									
DESCRIPCION ARQUITECTONICA <i>Tipología Comunal</i>						ESTADO DE CONSERVACION					
<i>de madera, puertas de doble hoja en madera con transoms, techo poligonal con alero curvado en zinc.</i>						Fachada	<input checked="" type="checkbox"/>				
						Estructura	<input checked="" type="checkbox"/>				
						1er. entepiso					
						2do. entepiso

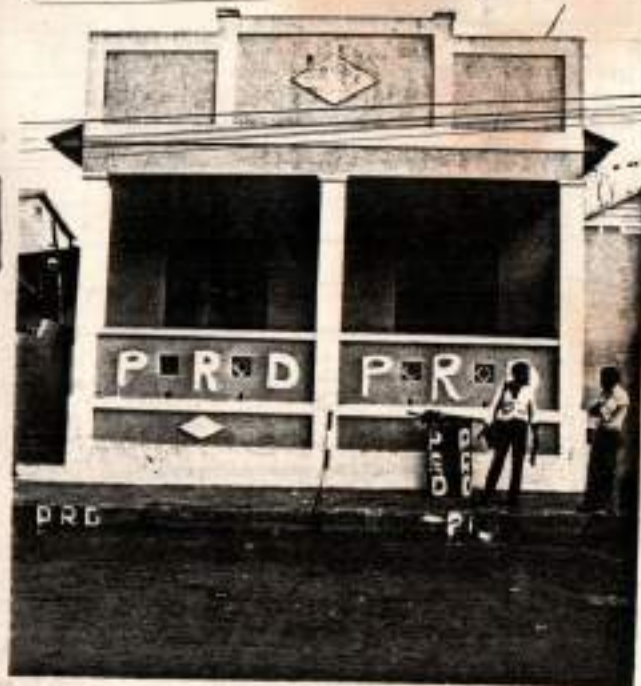
CIUDAD SANTIAGO MANZANA Nº 89 CALLE FECALANTE NUM. # 67
 ENTRE CALLES INDEPENDENCIA Y RESTAURACION
 ARQUITECTO _____ CONSTRUCTOR _____

VALOR AMBIENTAL	Armónico		REFERENCIA VISUAL	SI		CALIDAD ARQUITECTONICA	Máxima								
	Contraste			NO			Media								
	Nulo						Mínima								
				Nula											
PROPIETARIO ACTUAL						ESTILO	Colonial								
La vive <input type="checkbox"/> No la vive <input type="checkbox"/>							Neoclásico								
Dirección							Victoriano (MODIF.)	X							
							Moderno								
ACCESO DESDE	La calle		TOPOGRAFIA	Fuerte		Popular									
	El jardín			Media		Otros									
	Interior			Plana											
	Plaza														
	GALERIA	X				ESTADO DE CONSERVACION									
DESCRIPCION ARQUITECTONICA <i>Finca de bloques, concreto y madera; galería frontal corrida con 3 columnas de concreto sobre paramento de concreto; antepuerta de bloques y puertas "francesas" con blason en vidrio; en parte posterior de antepuerta de bloques a dos aguas de zinc.</i>						Buena									
						Fachada		Medio		Malo		Peligro		Ruina	
						Estructura

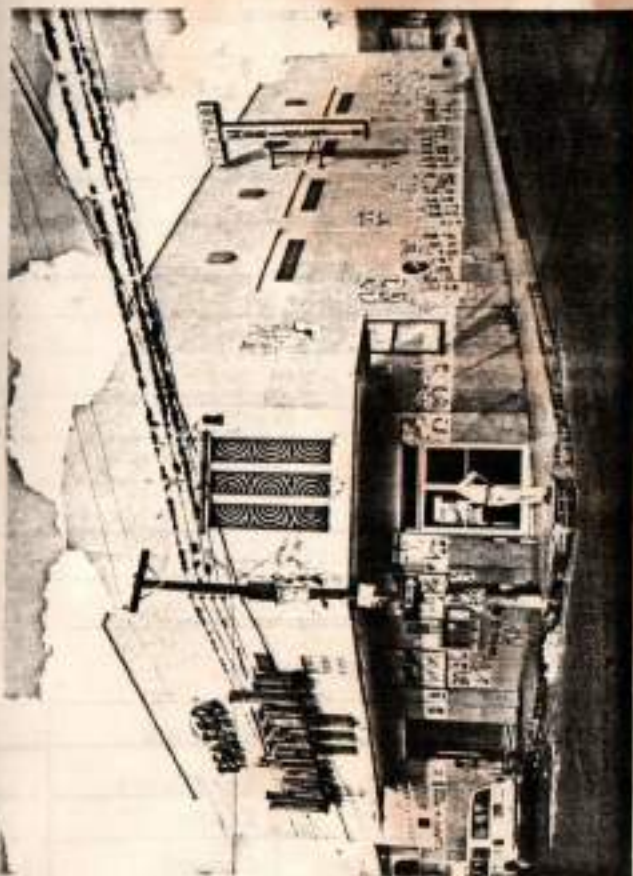
VALOR AMBIENTAL	Armónico	REFERENCIA VISUAL	SI	CALIDAD ARQUITECTONICA	Máxima
	Contraste		NO		Media
	Nulo				Mínima
					Nula
PROPIETARIO ACTUAL				ESTILO	Colonial
La vive <input type="checkbox"/>		No la vive <input type="checkbox"/>			Neoclásico
Dirección					Victoriano
					Moderno <input checked="" type="checkbox"/>
ACCESO DESDE	La calle	TOPOGRAFIA	Fuerte	ESTADO DE CONSERVACION	Buena
	El jardín		Medio		Medio
	Interior		Plana		Malo
	Plaza				Peligro
DESCRIPCION ARQUITECTONICA				Fachada	
Edificación de dos niveles (1 ^{er}) con 21 puntos de alumbrado y vidrio; una en la esquina y otra lateral, sobre ellos otro corrido. Sobre la puerta en la esquina cuadrado de formas circulares; y secciones de bloques celados en ambos lados. Anteporchos de forma irregular.				Estructura	
				1er. entrepiso	
				2do. entrepiso	
				Techo	
DESCRIPCION AMBIENTAL

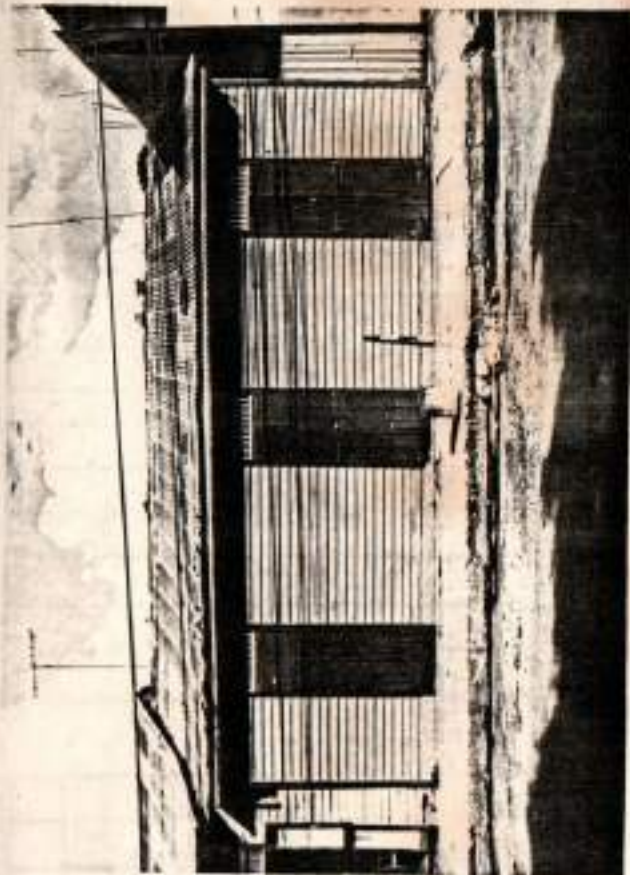
CIUDAD SANTIAGO MANZANA Nº 89 CALLE ESCALAME NUM. # 77
 ENTRE CALLES INDEPENDENCIA Y RESTAURACION
 ARQUITECTO _____ CONSTRUCTOR _____

VALOR AMBIENTAL	Armónico		PEFEPCIA VISUAL	SI		CALIDAD ARQUITECTO-NICA	Máxima	
	Contraste			NO			Media	
	Nulo						Mínima	
							Nula	
PROPIETARIO ACTUAL						ESTILO	Colonial	
La vive <input type="checkbox"/> No la vive <input type="checkbox"/>							Neoclásico	
Dirección							Victoriano	
							Moderno	
ACCESO DESDE	La calle		TOPOGRAFIA	Fuerte		Popular		
	El jardín			Media		Otros		
	Interior			Plana		<u>VERNACULA - SIMPLE</u>	<input checked="" type="checkbox"/>	
	Plaza							
	<u>ACERA</u>	<input checked="" type="checkbox"/>						
DESCRIPCION ARQUITECTONICA <u>revienda de</u>						ESTADO DE CONSERVACION	Buena	
<u>madera; 3 puertas dobles de</u>						Fachada		<input checked="" type="checkbox"/>
<u>madera con tranvón; techo</u>						Estructura	<input checked="" type="checkbox"/>	
<u>inclinado de zinc con</u>						1er. entepiso		
<u>pequeño alero.</u>						2do. entepiso		
						Techo	<input checked="" type="checkbox"/>

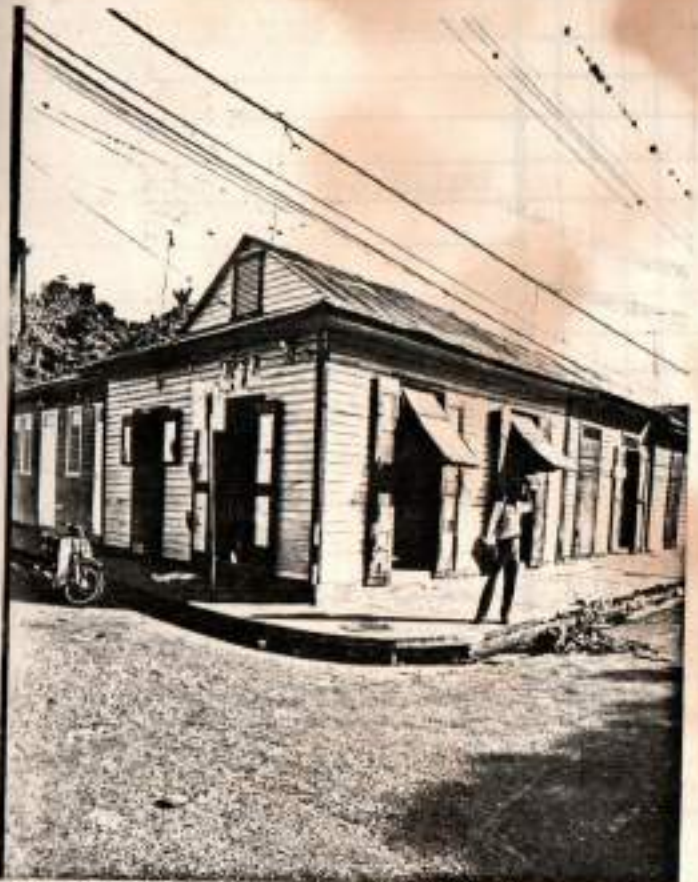
CIUDAD SANTIAGO MANZANA 1489 CALLE INDEPEND. #196 ESO. ESCALANTE #81 NUM. #196 y #81
 ENTRE CALLES INDEPEND. Y ESCALANTE.
 ARQUITECTO _____ CONSTRUCTOR _____

VALOR AMBIENTAL	Armónico		PEREPECENCIA VISUAL.	SI		CALIDAD ARQUITECTONICA	Máxima	
	Contraste			NO			Media	
	Nulo						Mínima	
							Nula	
PROPIETARIO ACTUAL						ESTILO	Colonial	
La vive <input type="checkbox"/> No la vive <input type="checkbox"/>							Neoclásico	
Dirección							Victoriano	
							Moderno	
ACCESO DESDE	La calle		TOPOGRAFIA	Fuerte		Popular		
	El jardín			Media		Otros		
	Interior			Plana		VERACUCLA-SIMPLE	<input checked="" type="checkbox"/>	
	Plaza							
ESTADO DE CONSERVACION						Bueno		
						Medio	<input checked="" type="checkbox"/>	
						Malo		
						Peligro		
						Ruina		
DESCRIPCION ARQUITECTONICA <i>Edificación de madera; (6) puertas de hoja doble en madera, (2) con trauzón, (2) con toldos de tela; techo inclinado de zinc con pequeños alero. ventana pequeña en parte superior.</i>						Fachada	<input checked="" type="checkbox"/>	
						Estructura	<input checked="" type="checkbox"/>

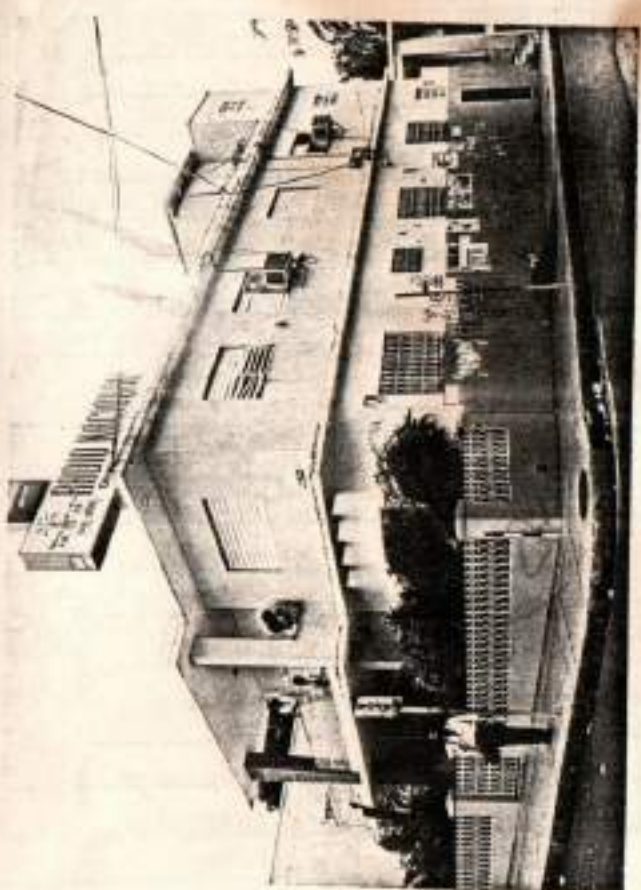
VALOR AMBIENTAL	Armónico		REFERENCIA VISUAL	SI		CALIDAD ARQUITECTO-NICA	Máxima				
	Contraste			NO			Media				
	Nulo						Mínima				
							Nula				
PROPIETARIO ACTUAL						ESTILO	Colonial				
La vive <input type="checkbox"/> No la vive <input type="checkbox"/>							Neoclásico				
Dirección							Victoriano				
							Moderno	<input checked="" type="checkbox"/>			
ACCESO DESDE	La calle		TOPOGRAFIA	Fuerte		Popular					
	El jardín			Media		Otros					
	Interior	<input checked="" type="checkbox"/>		Plana							
	Plaza										
DESCRIPCION ARQUITECTONICA <i>Edificación</i>						ESTADO DE CONSERVACION	Buena	Medio	Malo	Peligro	Ruina
<i>de dos niveles de bloques y concreto;</i>						Fachada	<input checked="" type="checkbox"/>				
<i>galería en el 1º y balcón en el 2º con barandilla de hierro</i>						Estructura	<input checked="" type="checkbox"/>				
<i>puntos de madera y ventanales de alu.</i>						1er. entepiso	<input checked="" type="checkbox"/>

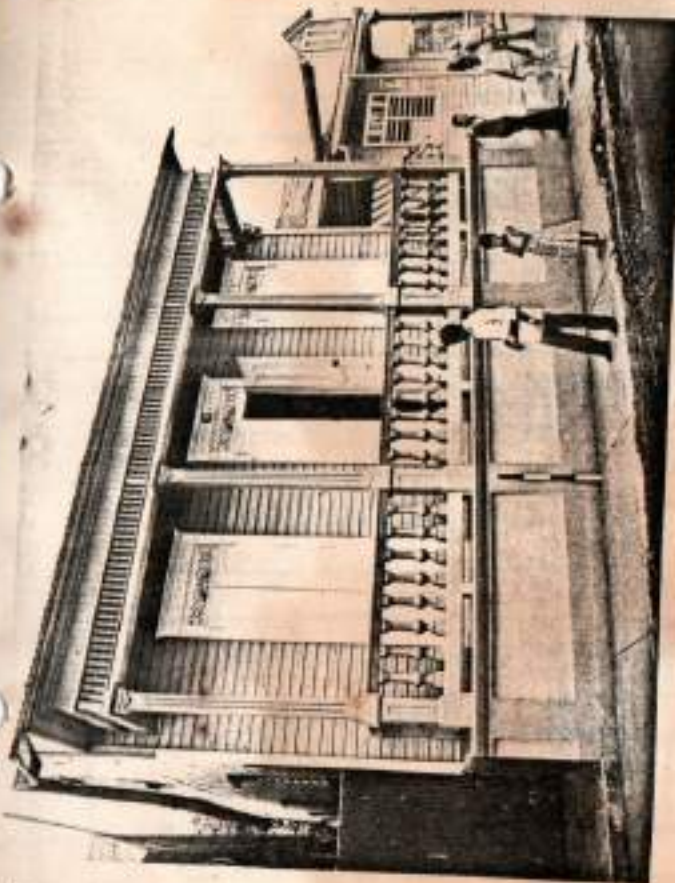
VALOR AMBIENTAL	Armónico	REFERENCIA VISUAL	SI	CALIDAD ARQUITECTO-NICA	Máxima
	Contraste		NO		Media
	Nulo				Mínima
					Nula
PROPIETARIO ACTUAL				ESTILO	Colonial
La vive <input type="checkbox"/> No la vive <input type="checkbox"/>					Neoclásico
Dirección					Victoriano (<i>MODIF.</i>) <input checked="" type="checkbox"/>
					Moderno
					Popular
ACCESO DESDE	La calle	TOPOGRAFIA	Fuerte	ESTADO DE CONSERVACION	Buena
	El jardín		Media		Medio
	Interior		Plana		Mala
	Plaza				Peligro
	<i>GALERIA</i> <input checked="" type="checkbox"/>				Ruina
DESCRIPCION ARQUITECTONICA <i>Vivienda de madera y concreto; galería corrida sobre paramento de concreto, con balaustras y (4) columnas de Herrerón, que sustentan entablamento en madera; puertas de hoja doble en madera con tranvón. Techo a dos aguas de zinc</i>				Fachada	<input checked="" type="checkbox"/>
				Estructura	<input checked="" type="checkbox"/>
				1er. entepiso

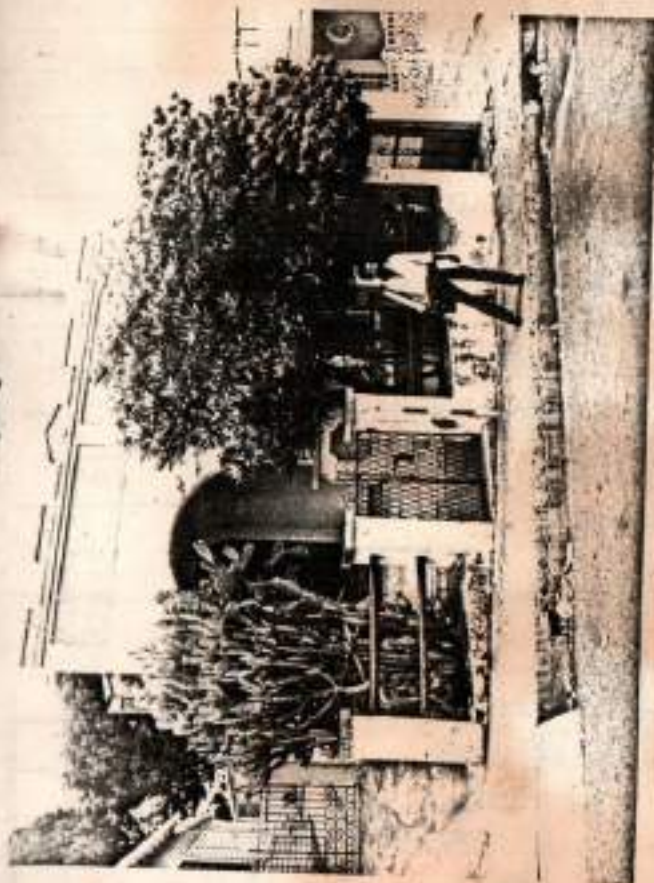
VALOR AMBIENTAL	Armónico		PEFEPIENCIA VISUAL	SI		CALIDAD ARQUITECTO-NICA	Máxima	
	Contraste			NO			Media	
	Nulo						Mínima	
							Nula	
PROPIETARIO ACTUAL						ESTILO	Colonial	
La vive <input type="checkbox"/> No la vive <input type="checkbox"/>							Neoclásico	
Dirección							Victoriano	
							Moderno	
ACCESO DESDE	La calle		TOPOGRAFIA	Fuerte		DEL PERIODO <u>REPUBLICANO</u>	Popular	
	El jardín	<input checked="" type="checkbox"/>		Media			Otros	
	Interior			Plana				
	Plaza							
						ESTADO DE CONSERVACION	Buena	
							Medio	
							Malo	
							Peligro	
							Ruina	
DESCRIPCION ARQUITECTONICA <i>Urcanda de concreto; galeria sobre basamento de concreto con barandillas de hierro y tramos de blocks, formando arco de entrada principal; antepellico en block punta en arco de modern</i>						Fachada	<input checked="" type="checkbox"/>	
						Estructura	<input checked="" type="checkbox"/>	
						1er. entrepiso

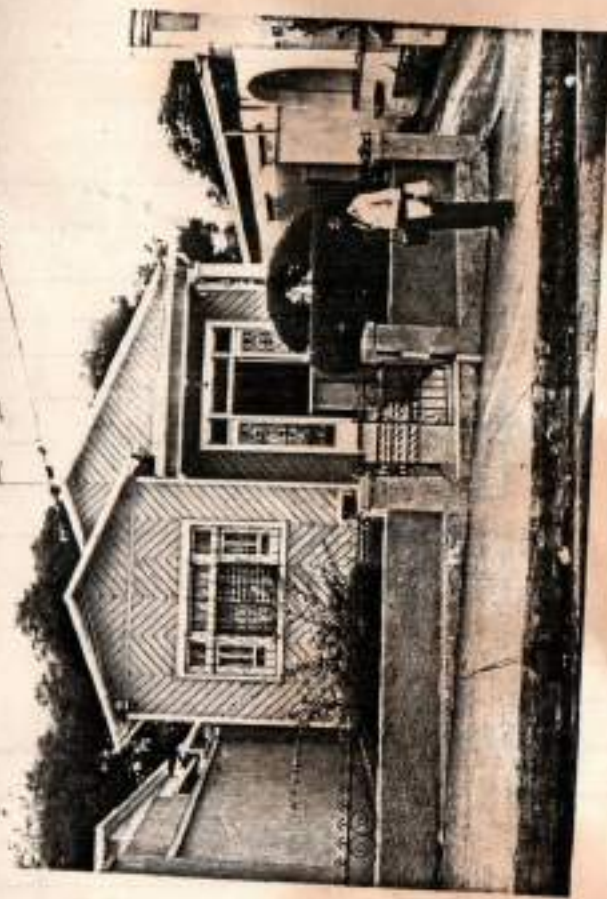
CIUDAD *SANTIAGO* MANZANA *Nº 89* CALLE *GRAL. LOPEZ* NUM. *#74*
 ENTRE CALLES *INDEPENDENCIA* Y *RESTAURACION*
 ARQUITECTO _____ CONSTRUCTOR _____

VALOR AMBIENTAL	Armónico		REFERENCIA VISUAL	SI		CALIDAD ARQUITECTONICA	Máxima	
	Contraste			NO			Media	
	Nulo						Mínima	
							Nula	
PROPIETARIO ACTUAL						ESTILO	Colonial	
La vive <input type="checkbox"/> No la vive <input type="checkbox"/>							Neoclásico	
Dirección							Victoriano (MODIF.)	<input checked="" type="checkbox"/>
							Moderno	
ACCESO DESDE	La calle		TOPOGRAFIA	Fuerte		Popular		
	El jardín			Media		Otros		
	Interior	<input checked="" type="checkbox"/>		Plana				
	Plaza							
						ESTADO DE CONSERVACION	Buena	
							Medio	
							Mala	
							Peligro	
							Ruina	
DESCRIPCION ARQUITECTONICA <i>vivienda de madera; basamento de concreto; pequeñas galerías con baranda maciza de bloques y columna de concreto; puertas de madera con ventanas adosadas de madera y vidrio; embas con tragaluces; ventana de celosías de vidrio con pequeños ventanales de madera y vidrio adosados, embas con tragaluces de ^{techo a} _{de tipo}</i>						Fachada

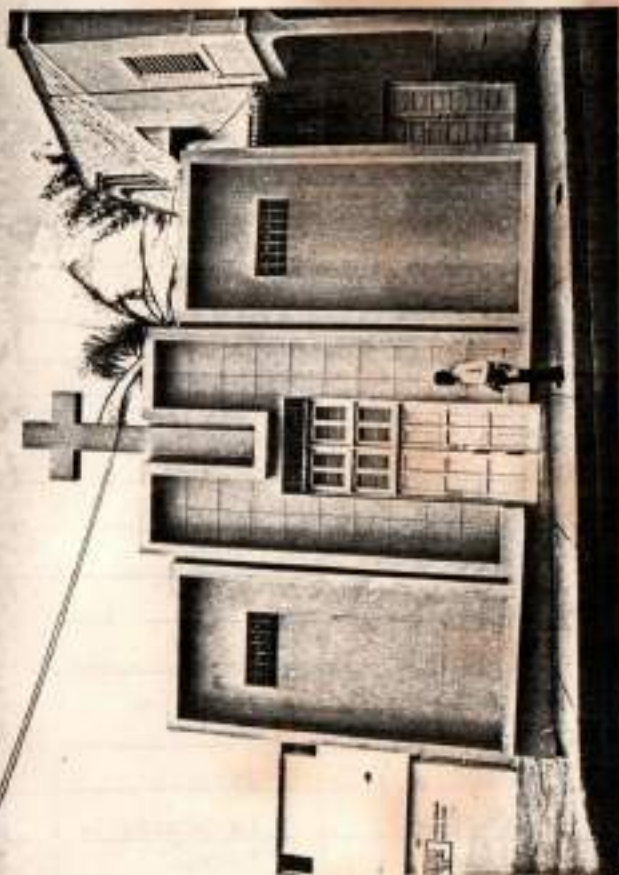
VALOR AMBIENTAL	Armónico		REFERENCIA VISUAL	SI		CALIDAD ARQUITECTONICA	Máxima					
	Contraste			NO			Media					
	Nulo						Mínima					
				Nula								
PROPIETARIO ACTUAL						ESTILO	Colonial					
La vive <input type="checkbox"/> No la vive <input type="checkbox"/>							Neoclásico					
Dirección							Victoriano					
							Moderno	<input checked="" type="checkbox"/>				
ACCESO DESDE	La calle		TOPOGRAFIA	Fuerte		Popular						
	El jardín			Media		Otros						
	Interior			Plana								
	Plaza											
	ACERA	<input checked="" type="checkbox"/>										
DESCRIPCION ARQUITECTONICA						ESTADO DE CONSERVACION						
<p><i> Iglesia de bloques y concreto, se destacan 3 cuerpos enmarcados por fuerte acanalado; en el central una cruz en parte central, debajo sección rectangular de bloques calados, así como en las laterales, puerta doble de madera con 4 ventanas de madera una puerta lateral con imagen de Virgen en parte superior.</i></p>						Fachada	<input checked="" type="checkbox"/>	Bueno

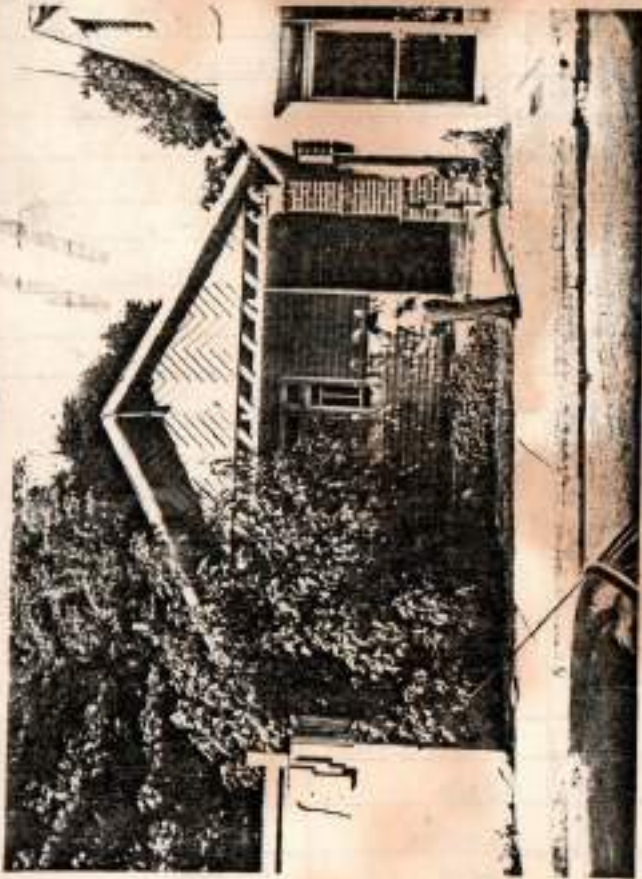
CIUDAD SANTIAGO MANZANA Nº 89 CALLE RESTAURACION NUM. # 159
 ENTRE CALLES GRAC. LOPEZ Y ESCALANTE
 ARQUITECTO _____ CONSTRUCTOR _____

AMBIENTAL	Armónico		REFERENCIA VISUAL	SI		CALIDAD ARQUITECTO-NICA	Máxima					
	Contraste			NO			Media					
	Nulo						Mínima					
							Nula					
PIETARIO ACTUAL						ESTILO	Colonial					
vive <input type="checkbox"/> No la vive <input type="checkbox"/>							Neoclásico					
sección							Victoriano					
							Moderno					
DESDE	La calle		TOPOGRAFIA	Fuerte		Popular						
	El jardín	<input checked="" type="checkbox"/>		Media		Otros	<input checked="" type="checkbox"/>					
	Interior			Plana								
	Plaza											
DESCRIPCION ARQUITECTONICA <i>Vivienda de madera; galeria corrida en columna de concreto revestida de ladrillo. puerta de madera; ventana de madera con dos paños adosados de madera y hierro. techo a dos aguas de zinc.</i>						ESTADO DE CONSERVACION	Buena	Medio	Malo	Peligro	Ruina	
						Fachada	<input checked="" type="checkbox"/>					
						Estructura	<input checked="" type="checkbox"/>

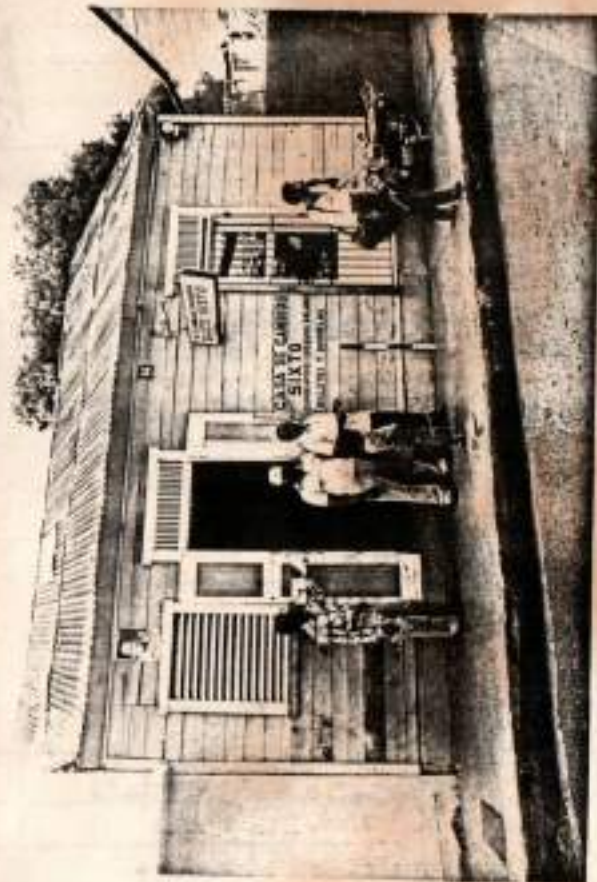
CIUDAD SANTIAGO MANZANA N° 89 CALLE GRAL. LÓPEZ NUM. # 64
 ENTRE CALLES INDEPENDENCIA Y RESTAURACION
 ARQUITECTO _____ CONSTRUCTOR _____

VALOR AMBIENTAL	Armónico		REFERENCIA VISUAL	SI		CALIDAD ARQUITECTONICA	Máxima				
	Contraste			NO			Media				
	Nulo						Mínima				
							Nula				
PROPIETARIO ACTUAL						ESTILO	Colonial				
La vive <input type="checkbox"/> No la vive <input type="checkbox"/>							Neoclásico				
Dirección							Victoriano				
							Moderno				
ACCESO DESDE	La calle		TOPOGRAFIA	Fuerte		Popular					
	El jardín			Media		Otros					
	Interior			Plana		VERNAÍCULA - simple modificado	<input checked="" type="checkbox"/>				
	Plaza										
	ACERA	<input checked="" type="checkbox"/>									
DESCRIPCION ARQUITECTONICA <i>Edificación de madera sobre basamento de concreto; con 2 puertas, (1) de hojas doble de madera (1) de madera y vidrio, ambas con trastero. Una ventana de madera.</i>						ESTADO DE CONSERVACION	Buena	Medio	Malo	Peligro	Ruina
						Fachada	<input checked="" type="checkbox"/>				
						Estructura	<input checked="" type="checkbox"/>

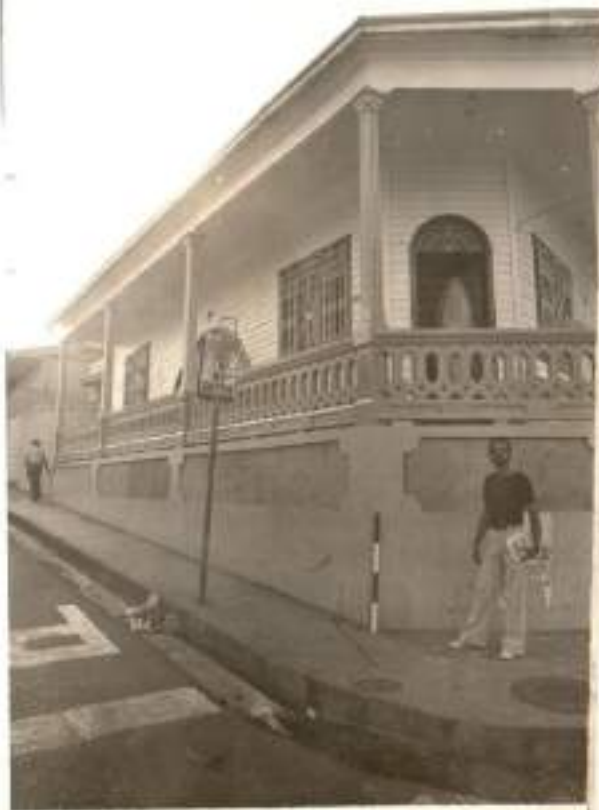
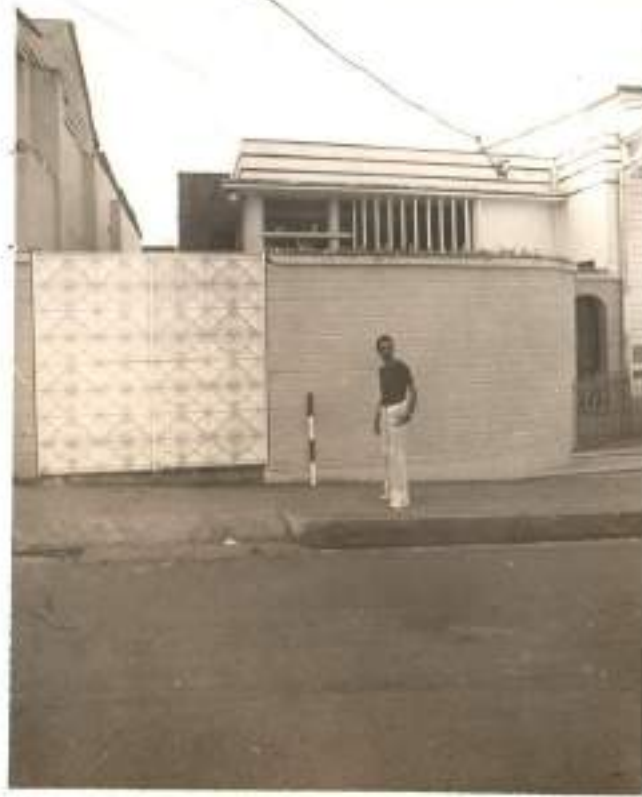
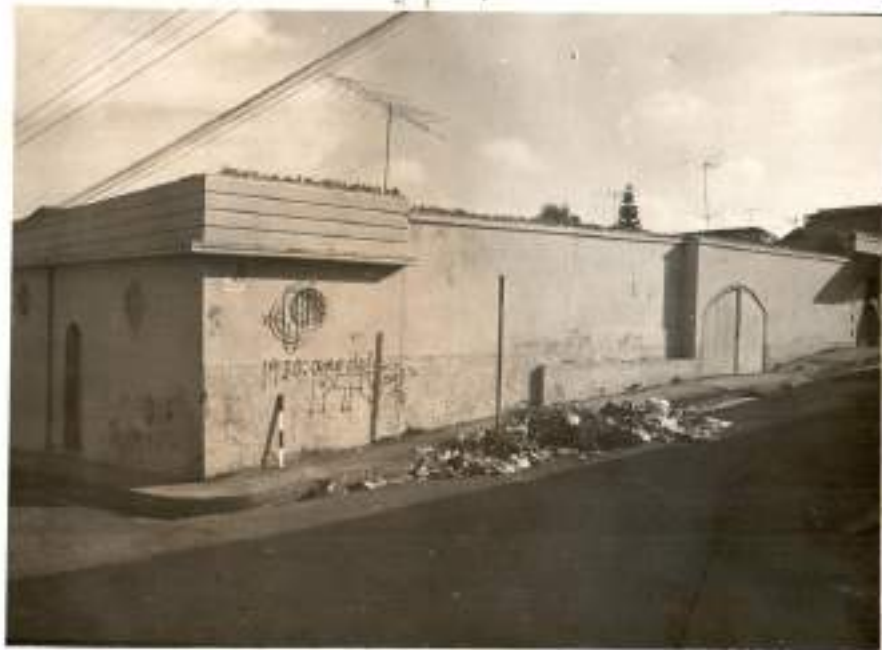
MANZANA 90 INMUEBLE CALLE INDEPENDENCIA
178 ESQ. GENERAL LÓPEZ 65.

VALOR AMBIENTAL	Armónico		REFERENCIA VISUAL	SI		CALIDAD ARQUITECTONICA	Máxima	
	Contraste			NO			Media	
	Nulo						Mínima	
							Nula	
PROPIETARIO ACTUAL						ESTILO	Colonial	
La vive <input type="checkbox"/> No la vive <input type="checkbox"/>							Neoclásico	
Dirección							Victoriano	<input checked="" type="checkbox"/>
							Moderno	
ACCESO DESDE	La calle		TOPOGRAFIA	Fuerte		Popular		
	El jardín			Media		Otros		
	Interior			Plana				
	Plaza							
GALERIA <input checked="" type="checkbox"/>						ESTADO DE CONSERVACION	Bueno	
DESCRIPCION ARQUITECTONICA <i>Baranda de madera sobre basamento de concreto. galería perimetral corrida con baranda con diseños geométricos de concreto y columnas en concreto puestas al año de medio punto en la esquinas y arco lateral. peralte y ventanitas en madera y vidrios con arcos. techo inclinado de zinc.</i>							Medio	
							Malo	
							Peligro	
							Ruina	
						Tachada

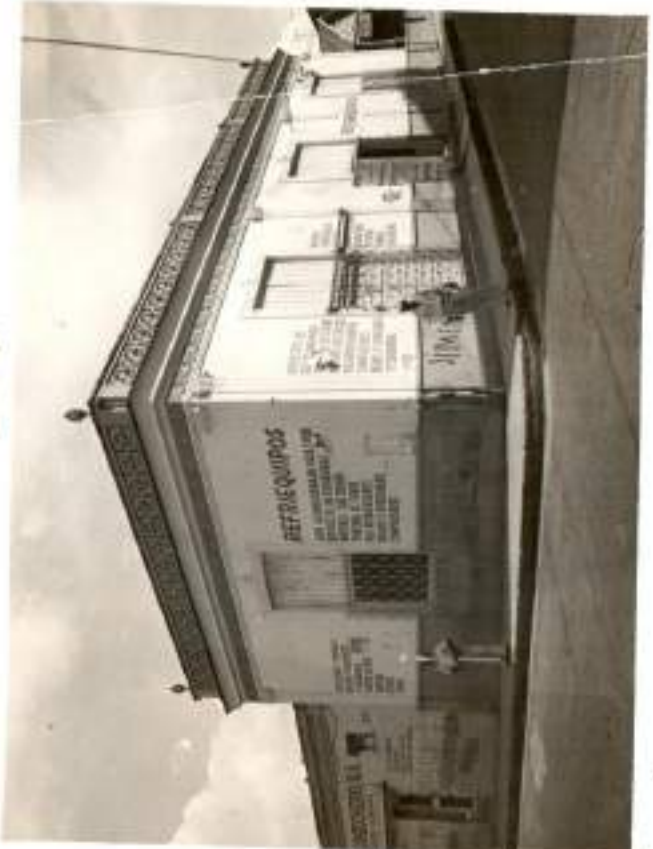
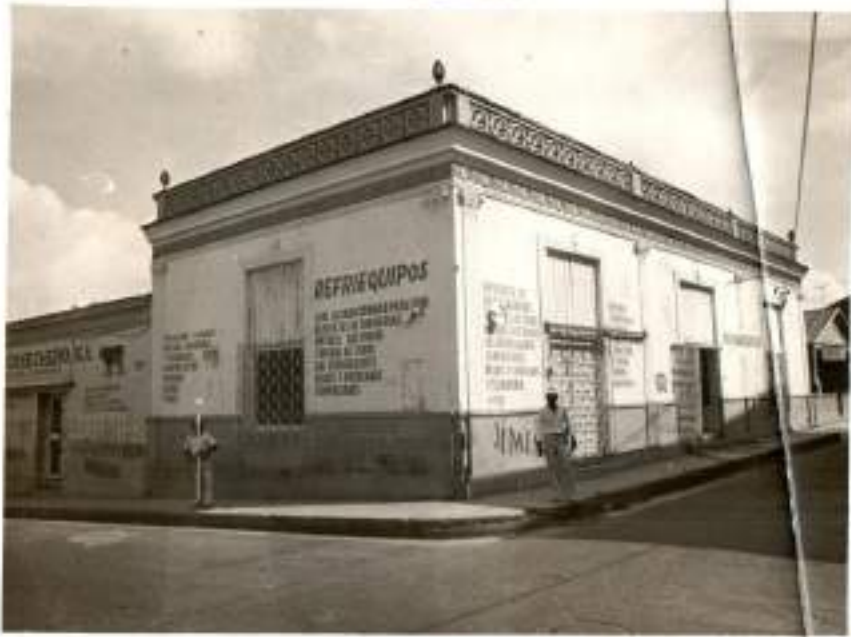
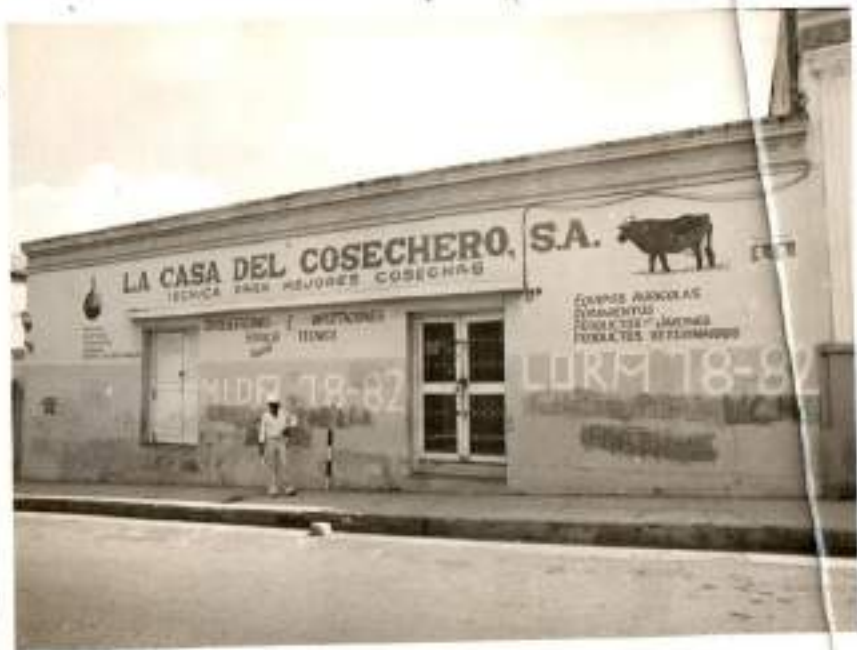
MANZANA 97 INMUEBLE CALLE DUARTE 75

VALOR AMBIENTAL	Armónico		REFERENCIA VISUAL	SI		CALIDAD ARQUITECTONICA	Máxima				
	Contraste			NO			Media				
	Nulo						Mínima				
							Nula				
PROPIETARIO ACTUAL						ESTILO	Colonial				
La vive <input type="checkbox"/> No la vive <input type="checkbox"/>							Neoclásico				
Dirección							Victoriano				
							Moderno				
ACCESO DESDE	La calle		TOPOGRAFIA	Fuerte		DEL PERIODO REPUBLICANO	Popular				
	El jardín			Medio			Otros				
	Interior			Plana							
	Plaza										
	ACERA										
DESCRIPCION ARQUITECTONICA						ESTADO DE CONSERVACION	Bueno	Medio	Malo	Peligro	Ruina
Edificación de Hormigón armado (4) portales enmarcados por sobreluces que en parte central tiene pequeños medallóns. pilastros en relieve con capiteles corintios; faja superior por figuras geométricas seguidas por diferentes molduras; una banda de formas geométricas en concreto, que forman antepechos.						Fachada	<input checked="" type="checkbox"/>

ELABORO [Signature] OBSERVACIONES La parte superior de los portales se halla tapiados con madera y uno de ellos forma una ventana de vidrio.
 CATALOGO _____
 FECHA _____
 REVISO _____

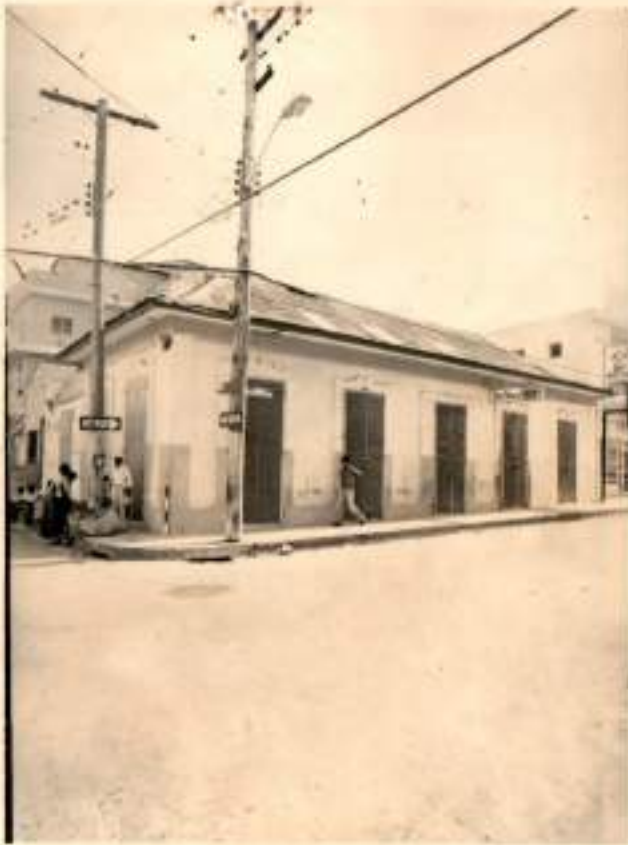
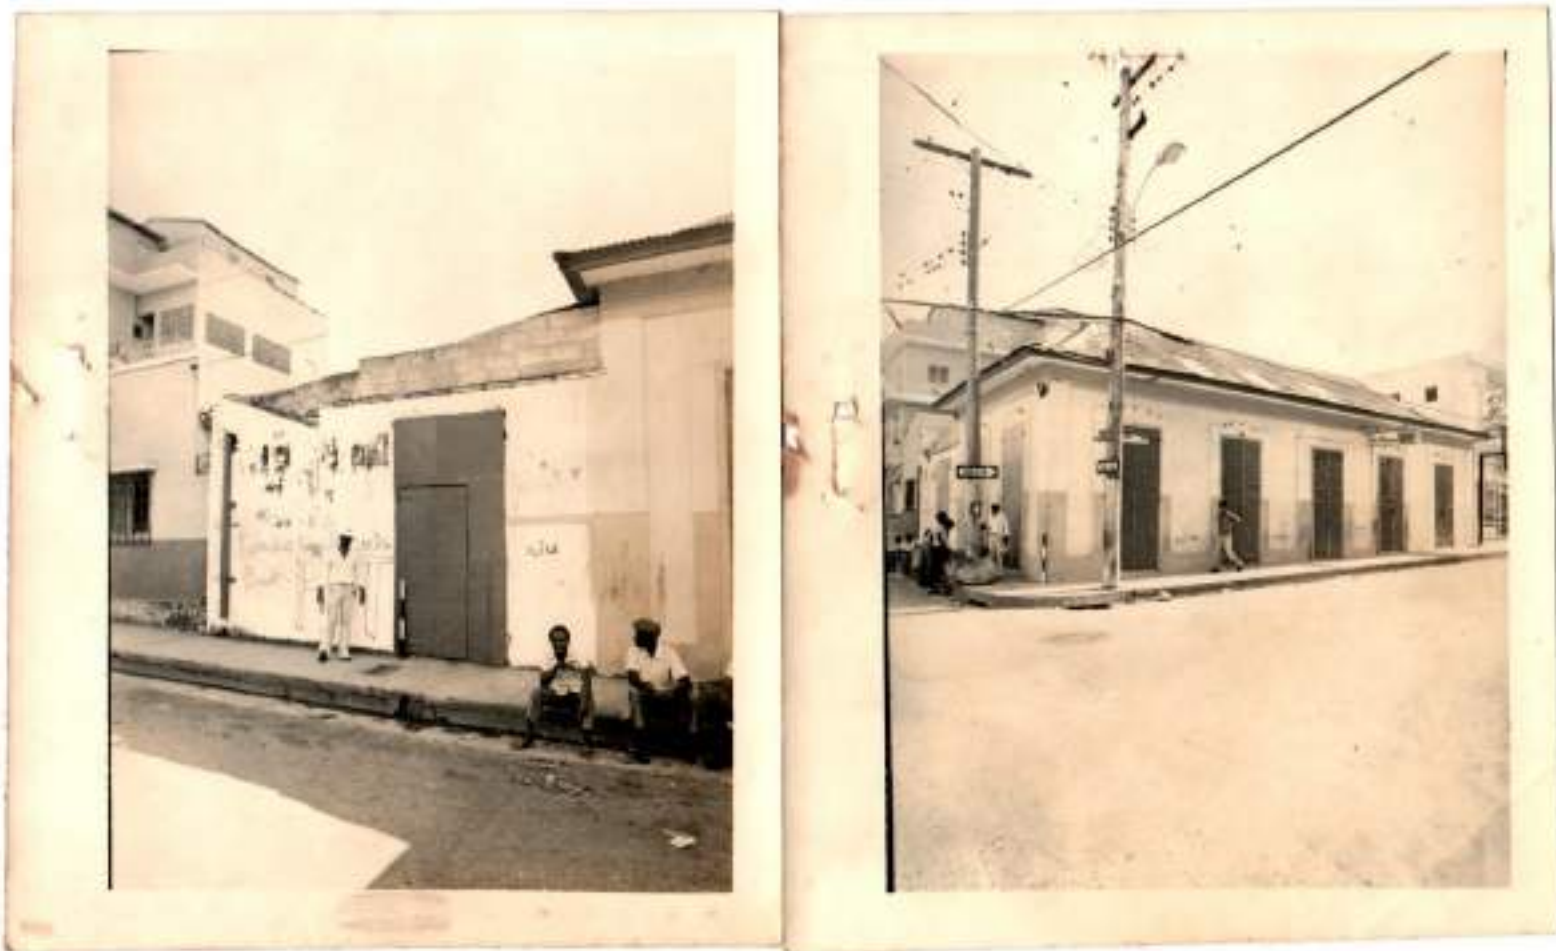
MANZANA 101 INMUEBLE CALLE SALVADOR
CUCURULLO 72 ESQUINA ESPAÑA.

VALOR AMBIENTAL	Armónico	<input checked="" type="checkbox"/>	REFERENCIA VISUAL	SI		CALIDAD ARQUITECTONICA	Máxima	
	Contraste			NO	<input checked="" type="checkbox"/>		Media	<input checked="" type="checkbox"/>
	Nulo						Mínima	
				Nula				
PROPIETARIO ACTUAL						ESTILO	Colonial	
La vive <input type="checkbox"/> No la vive <input type="checkbox"/>							Neoclásico	
Dirección							Victoriano	
							Moderno	
ACCESO DESDE	La calle		TOPOGRAFIA	Fuerte		Popular	<input checked="" type="checkbox"/>	
	El jardín			Media		Otros		
	Interior	<input checked="" type="checkbox"/>		Plana	<input checked="" type="checkbox"/>			
	Plaza							
DESCRIPCION ARQUITECTONICA						ESTADO DE CONSERVACION		
Fachada						<input checked="" type="checkbox"/>	Buena	
Estructura						<input checked="" type="checkbox"/>	Medio	
1er. entrepiso							Malo	
2do. entrepiso							Peligro	
Techo						<input checked="" type="checkbox"/>	Ruina	
DESCRIPCION AMBIENTAL
