INVENTARIO DE LA CIUDAD DE SANTIAGO

(Centro Histórico de Santiago)

Relación de fichas y fotos.

PLANO DEL CENTRO HISTORICA
 DE SANTIAGO DE LOS CABALLEROS
 * Ubicación de inmuebles seleccionados en el sondeo Exploratorio
 Abril 1988

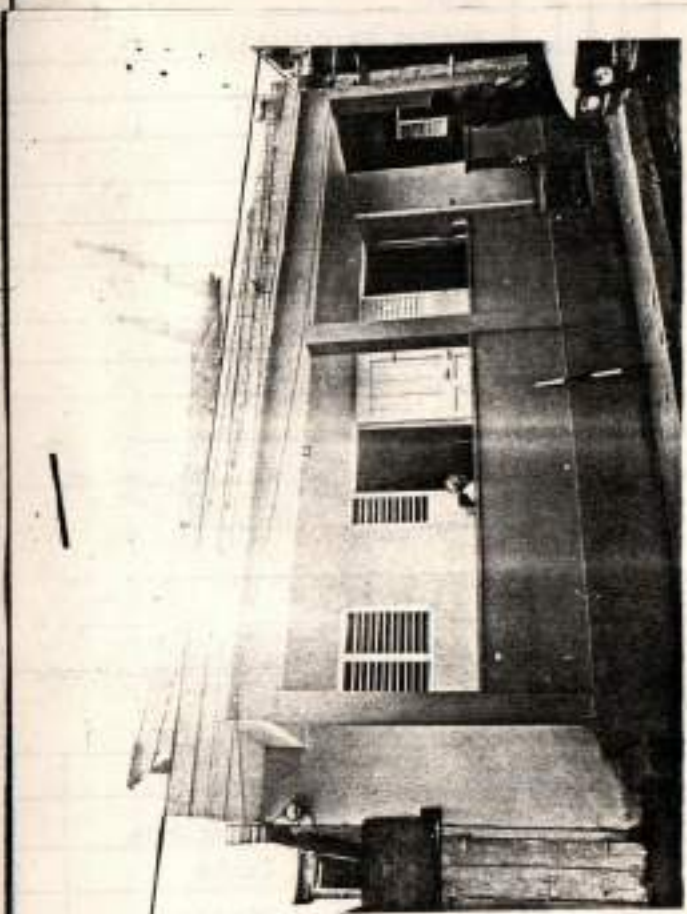
CIUDAD MANZANA N° 103 CALLE SALVADOR CUCURULLO NUM. #40
 ENTRE CALLES MELLA Y SAN LUIS
 ARQUITECTO * CONSTRUCTOR

OBSERVACIONES *Entrenamiento en fachada mediante uso de concreto y formas nuevas.*

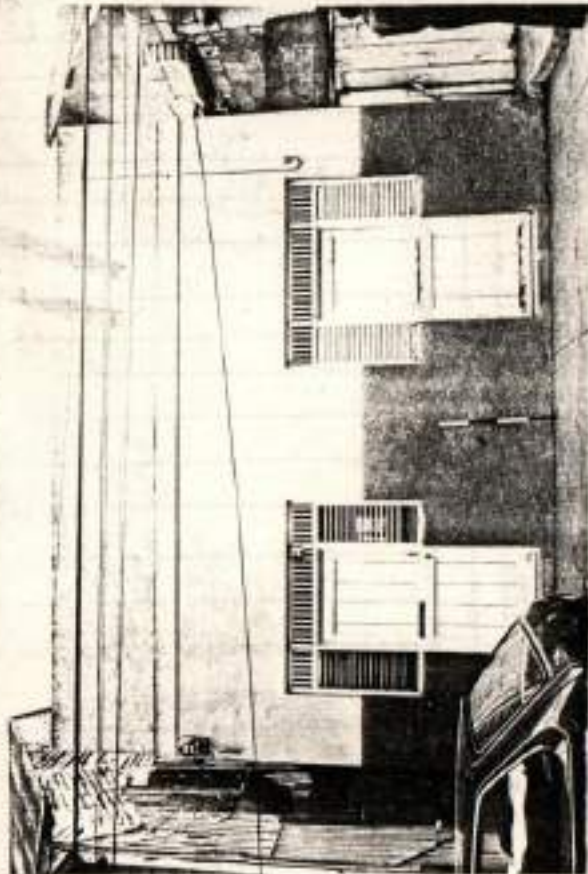
CIUDAD MANZANA N° 103 CALLE SALVADOR CUICURULLO NUM. # 38
 ENTRE CALLES MELLA Y SAN LUIS
 ARQUITECTO CONSTRUCTOR

Intervención en pared frontal sustituida por bloques

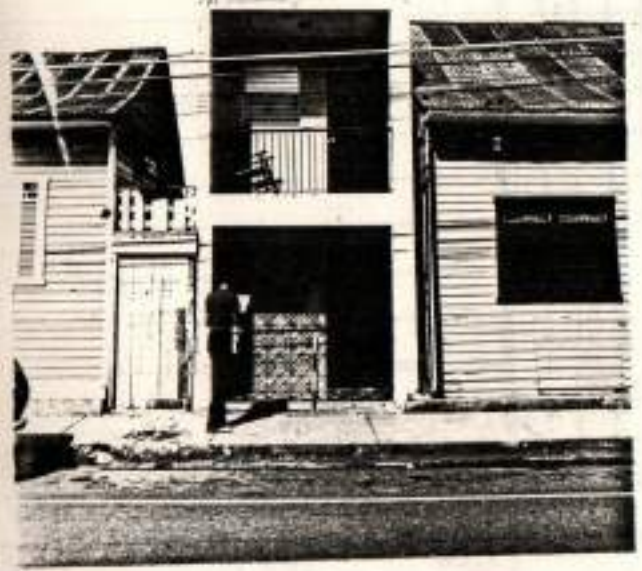
CIUDAD *Santiago* MANZANA *103* CALLE *Independencia* NUM. *97*
 ENTRE CALLES *Salvador Cucunul* Y *Independencia*
 ARQUITECTO _____ CONSTRUCTOR _____

VALOR AMBIENTAL	Armónico		REFERENCIA VISUAL	SI		CALIDAD ARQUITECTONICA	Máxima				
	Contraste	X		NO	X		Media				
	Nulo						Mínima				
				Nula	X						
PROPIETARIO ACTUAL						ESTILO	Colonial				
La vive <input checked="" type="checkbox"/> No la vive <input type="checkbox"/>							Neoclásico				
Dirección							Victoriano				
							Moderno	X			
ACCESO DESDE	La calle		TOPOGRAFIA	Fuerte		Popular					
	El jardín			Medio		Otros					
	Interior	X		Plana	X						
	Plaza										
DESCRIPCION ARQUITECTONICA <i>casa pequeña de 2 niveles con terraza, techo de zinc</i>						ESTADO DE CONSERVACION	Buena	Medio	Malo	Peligro	Ruina
						Fachada	X				
						Estructura	X				
						1er. entepiso	X				
						2do. entepiso	X				
						Techo	X				
DESCRIPCION AMBIENTAL <i>mucha ruido y tránsito de a P</i>

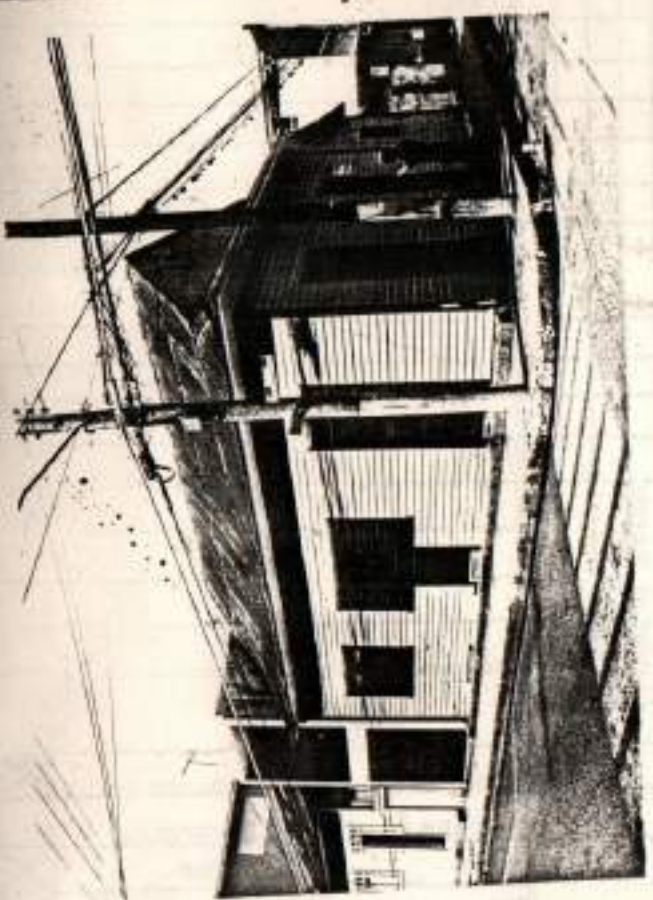
CIUDAD *Santiago* MANZANA *103* CALLE *Independencia* NUM. *95*
 ENTRE CALLES *Salvador Cucurullo* Y *Independencia*
 ARQUITECTO _____ CONSTRUCTOR _____

Interior	<input type="checkbox"/>		Plana	<input checked="" type="checkbox"/>			
	Plaza	<input type="checkbox"/>						
						ESTADO DE CONSERVACION	Buena	<input type="checkbox"/>
							Medio	<input checked="" type="checkbox"/>
							Mala	<input type="checkbox"/>
							Peligro	<input type="checkbox"/>
							Ruina	<input type="checkbox"/>
DESCRIPCION ARQUITECTONICA						Fachada	<input type="checkbox"/>	
<i>Corresponde a un</i>						Estructura	<input checked="" type="checkbox"/>	
<i>vivienda simple</i>						1er. entepiso	<input type="checkbox"/>	
<i>entre entepisos</i>						2do. entepiso	<input type="checkbox"/>	
<i>y puertas en madera.</i>						Techo	<input checked="" type="checkbox"/>	
						DESCRIPCION AMBIENTAL

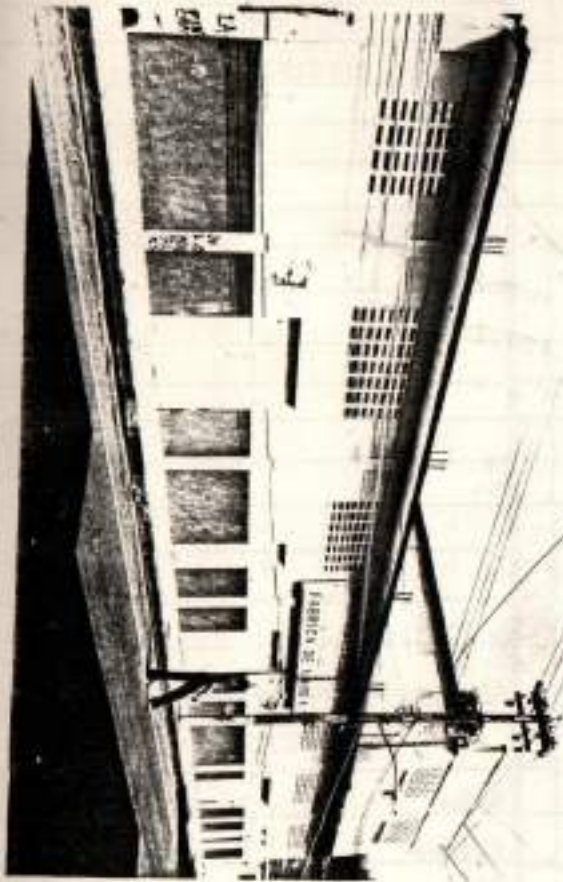
CIUDAD *Santiago* MANZANA *103* CALLE *Inde Ponceña* NUM. *105*
 ENTRE CALLES *Salvador Cunaola* Y *Inde Ponceña*
 ARQUITECTO _____ CONSTRUCTOR _____

VALOR AMBIENTAL	Armónico		REFERENCIA VISUAL	SI		CALIDAD ARQUITECTONICA	Máxima		
	Contraste			NO	X		Media		
	Nulo	X					Mínima		
							Nula	X	
PROPIETARIO ACTUAL							ESTILO	Colonial	
La vive <input type="checkbox"/> No la vive <input type="checkbox"/>								Neoclásico	
Dirección								Victoriano	
								Moderno	X
ACCESO DESDE	La calle	X	TOPOGRAFIA	Fuerte		ESTADO DE CONSERVACION	Buena		
	El jardín			Media			Medio		
	Interior			Plana	X		Malo		
	Plaza						Peligro		
DESCRIPCION ARQUITECTONICA							Fachada	X	
<i>Edificio de abasco de Hormiga amado completo to una parte tiene 2 niveles uno de bloques calados como vegetal mas techo de la segunda planta de arbeta</i>							Estructura	X	
							1er. entepiso	X	
							2do. entepiso	X	
							Techo	X	
DESCRIPCION AMBIENTAL							Buena		
<i>mucha mala de vehículos, de alicor y mucho tránsito</i>							Medio		
							Malo		
							Peligro		
							Ruina

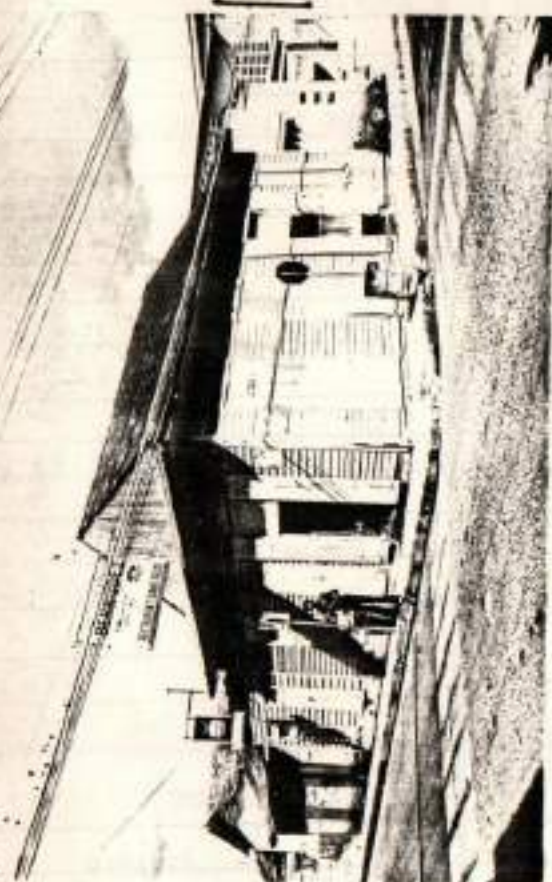
VALOR AMBIENTAL	Armónico	<input checked="" type="checkbox"/>	REFERENCIA VISUAL	SI		CALIDAD ARQUITECTONICA	Máxima				
	Contraste			NO	<input checked="" type="checkbox"/>		Media				
	Nulo						Mínima	<input checked="" type="checkbox"/>			
							Nula				
PROPIETARIO ACTUAL						ESTILO	Colonial				
La vive <input type="checkbox"/> No la vive <input type="checkbox"/>							Neoclásico				
Dirección							Victoriano	<input checked="" type="checkbox"/>			
							Moderno				
ACCESO DESDE	La calle	<input checked="" type="checkbox"/>	TOPOGRAFIA	Fuerte		Popular					
	El jardín			Media		Otros					
	Interior			Plana	<input checked="" type="checkbox"/>						
	Plaza										
DESCRIPCION ARQUITECTONICA						ESTADO DE CONSERVACION					
Fachada Techo a 2 aguas por donde se ve de madera, puertas y ventanas de madera						Buena					
						Medio					
						Malo		<input checked="" type="checkbox"/>			
						Peligro		<input checked="" type="checkbox"/>

OBSERVACIONES: Ver detalle moldura

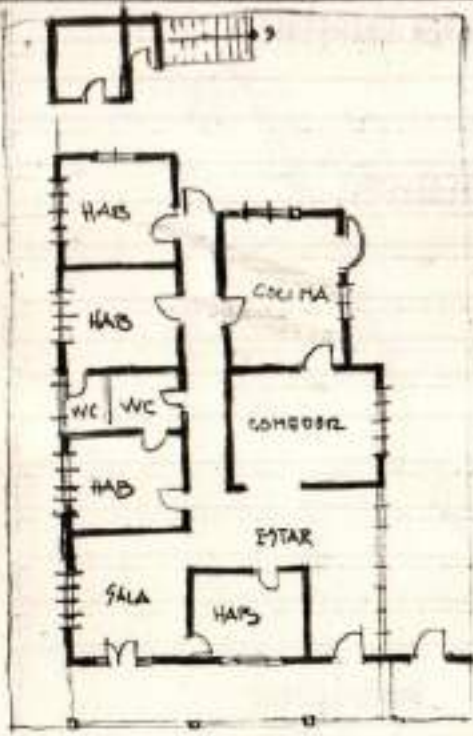
CIUDAD *Santiago* MANZANA *103* CALLE *Eladio Victoria* NUM. *17*
ENTRE CALLES *Isral Valverde* Y *Isral Lopez*
ARQUITECTO _____ CONSTRUCTOR _____

Interior	<input checked="" type="checkbox"/>		Plana	<input type="checkbox"/>		Malo	<input type="checkbox"/>
	Plaza	<input type="checkbox"/>					Peligro	<input type="checkbox"/>
DESCRIPCION ARQUITECTONICA						Fachada	<input checked="" type="checkbox"/>	<input type="checkbox"/>
<p>Vivienda de madera. Techos de zinc, plans en las galerías (excepto de la buhardilla) y el resto es de aguas. Galería, balustrada de hormigón. Buhardilla en las galerías y en la casa. Puerta y ventanas de madera con laterales de cristal. Tronson en puertas internas. Se recalca esto en el patio y sube a una hab.</p>						Estructura	<input checked="" type="checkbox"/>	<input type="checkbox"/>
						1er. entrepiso	<input type="checkbox"/>	<input type="checkbox"/>
						2do. entrepiso	<input type="checkbox"/>	<input type="checkbox"/>
						Techo	<input checked="" type="checkbox"/>	<input type="checkbox"/>
DESCRIPCION AMBIENTAL						Zona tranquila, poco tránsito vehicular y peatonal.

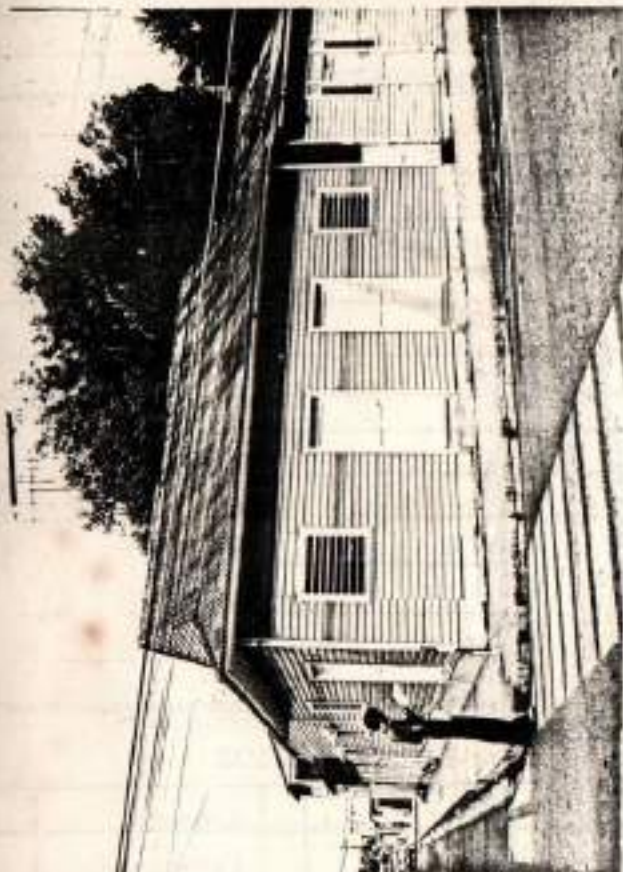
CIUDAD MANZANA # 104 CALLE INDEPENDENCIA # 63, ESQUINA NUM.
ENTRE CALLES Y MELLA # 107
ARQUITECTO CONSTRUCTOR

VALOR AMBIENTAL	Armónico		REFERENCIA VISUAL	SI		CALIDAD ARQUITECTO-NICA	Monumento	
	Contraste			NO			Gran valor	
	Medio						Medio	
							Contraste	
PROPIETARIO ACTUAL						ESTILO	Colonial	
La vive <input type="checkbox"/> No la vive <input type="checkbox"/>							Clásico	
Dirección							Neoclásico	
							Republicano	
ACCESO DESDE	La calle		TOPOGRAFIA	Fuerte		Victoriano		
	El jardín			Medio		Moderno		
	Interior			Plana		VERNACULA - SIMPLE	X	
	Plaza							
ESTADO DE CONSERVACION						Bueno		
						Medio		
						Malo		
						Peligro		
						Ruina		
DESCRIPCION ARQUITECTONICA						Fachada	X	
Vivienda de madera; tiene raras con puertas y ventanas de madera techos y los aros con vuelo puntas cerradas						Estructura	X	
						1er. entepiso		
						2do. entepiso		
						Techo	X	
DESCRIPCION AMBIENTAL

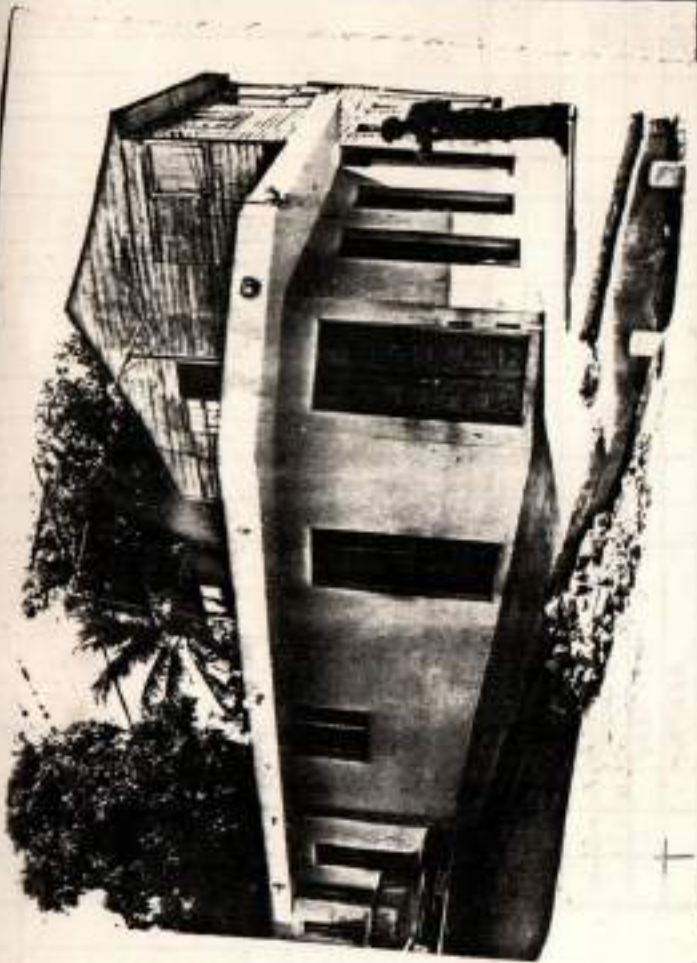
CIUDAD MANZANA No 104 CALLE SALVADOR CUCURULLO # 32 NUM.
ENTRE CALLES Y ESQUINA MELLA # 113
ARQUITECTO CONSTRUCTOR

AMBIENTAL	Armónico		REFERENCIA VISUAL	SI		CALIDAD ARQUITECTONICA	Monumento				
	Contraste			NO			Gran valor				
	Medio						Medio				
							Contraste				
PIETARIO ACTUAL						ESTILO	Colonial				
vive <input type="checkbox"/> No la vive <input type="checkbox"/>							Clásico				
sección							Neoclásico				
DESDE	La calle		TOPOGRAFIA	Fuerte		Republicano					
	El jardín			Medio		Victoriano					
	Interior			Plana		Moderno	X				
	Plaza										
	ACERA	X				ESTADO DE CONSERVACION					
DESCRIPCION ARQUITECTONICA <i>Vivienda en concreto varios con puertas de doble haga y (1) ventana techo plano con vuelo principal corrido</i>						Fachada	X				
						Estructura	X				
						1er. entepiso					
						2do. entepiso					
						Techo	X				
DESCRIPCION AMBIENTAL

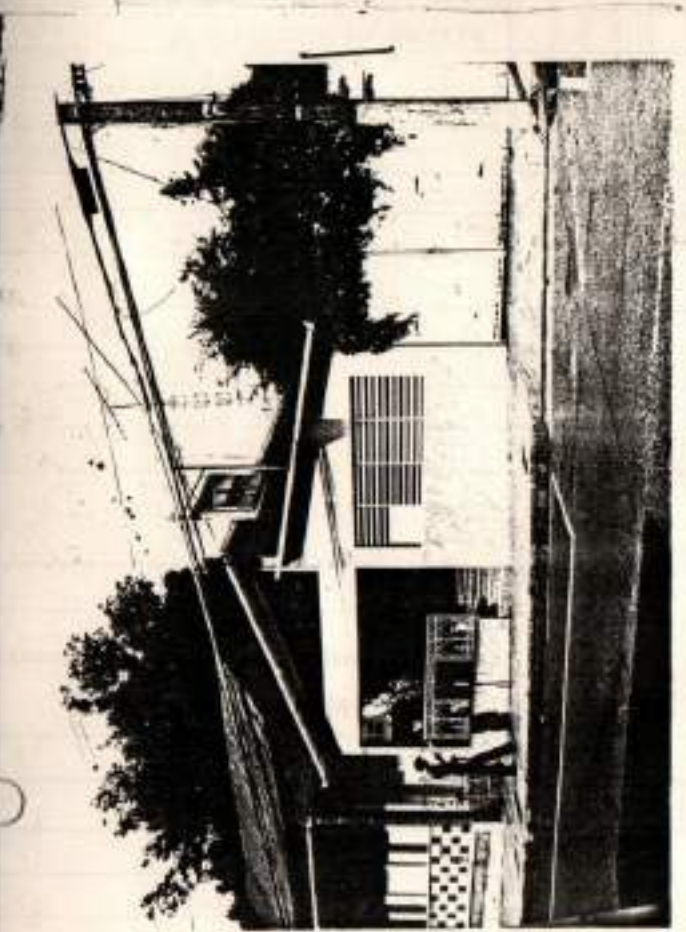
CIUDAD MANZANA 104 CALLE *Independencia* - NUM. 37
 ENTRE CALLES *Las Carreras* - Y *Independencia* -
 ARQUITECTO CONSTRUCTOR

VALOR AMBIENTAL	Armónico	<input type="checkbox"/>	REFERENCIA VISUAL	SI	<input type="checkbox"/>	CALIDAD ARQUITECTONICA	Máxima	
	Contrasta	<input checked="" type="checkbox"/>		NO	<input checked="" type="checkbox"/>		Media	
	Nulo	<input type="checkbox"/>					Mínima	<input checked="" type="checkbox"/>
		<input type="checkbox"/>					Nula	
PROPIETARIO ACTUAL						ESTILO	Colonial	
¿a vive <input type="checkbox"/> No la vive <input type="checkbox"/>							Neoclásico	
Dirección							Victoriano	
							Moderno	<input checked="" type="checkbox"/>
ACCESO DESDE	La calle	<input type="checkbox"/>	TOPOGRAFIA	Fuerte	<input type="checkbox"/>	ESTADO DE CONSERVACION	Bueno	
	El jardín	<input type="checkbox"/>		Media	<input checked="" type="checkbox"/>		Medio	
	Interior	<input checked="" type="checkbox"/>		Plana	<input type="checkbox"/>		Malo	
	Plaza	<input type="checkbox"/>					Peligro	
DESCRIPCION ARQUITECTONICA <i>Techo a las</i>						Fachada	<input checked="" type="checkbox"/>

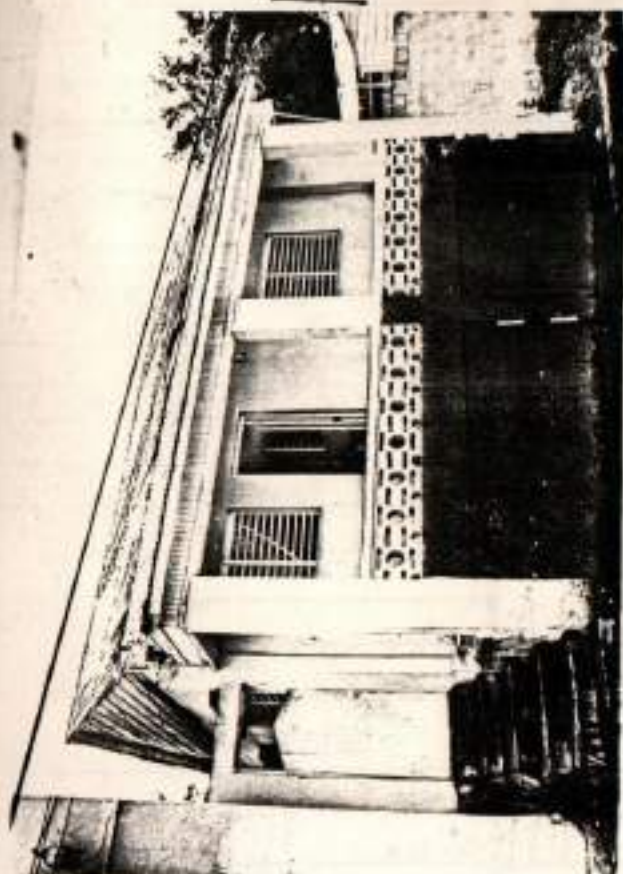
CIUDAD *Santiago* MANZANA *104* CALLE *Salvador Cuamulto* NUM. *20*
 ENTRE CALLES *Independencia y Cuamulto*
 ARQUITECTO _____ CONSTRUCTOR _____

VALOR AMBIENTAL	Armónico		PEFEPIENCIA VISUAL	SI		CALIDAD ARQUITECTO-NICA	Máxima		
	Contraste			NO	<input checked="" type="checkbox"/>		Media		
	Nulo	<input checked="" type="checkbox"/>					Mínima		
							Nula	<input checked="" type="checkbox"/>	
PROPIETARIO ACTUAL							ESTILO	Colonial	
La vive <input checked="" type="checkbox"/> No la vive <input type="checkbox"/>								Neoclásico	
Dirección								Victoriano	
								Moderno	
ACCESO DESDE	La calle	<input checked="" type="checkbox"/>	TOPOGRAFIA	Fuerte	<input checked="" type="checkbox"/>	ESTADO DE CONSERVACION	Buena		
	El jardín			Media			Medio		
	Interior			Plena			Malo		
	Plaza						Peligro		
DESCRIPCION ARQUITECTONICA							Fachada		
<i>Levantada sobre cimientos de hormigón y bloques de cemento.</i>							Estructura		
<i>Techo a la española.</i>							1er. entepiso		
<i>Escaleras a la española.</i>							2do. entepiso		
							Techo		
DESCRIPCION AMBIENTAL							<i>Arbolado tranquilo, pero con ruidos inusitados, gente que sale afuera, hotel nuevo frente y hay poca brisa en la calle.</i>

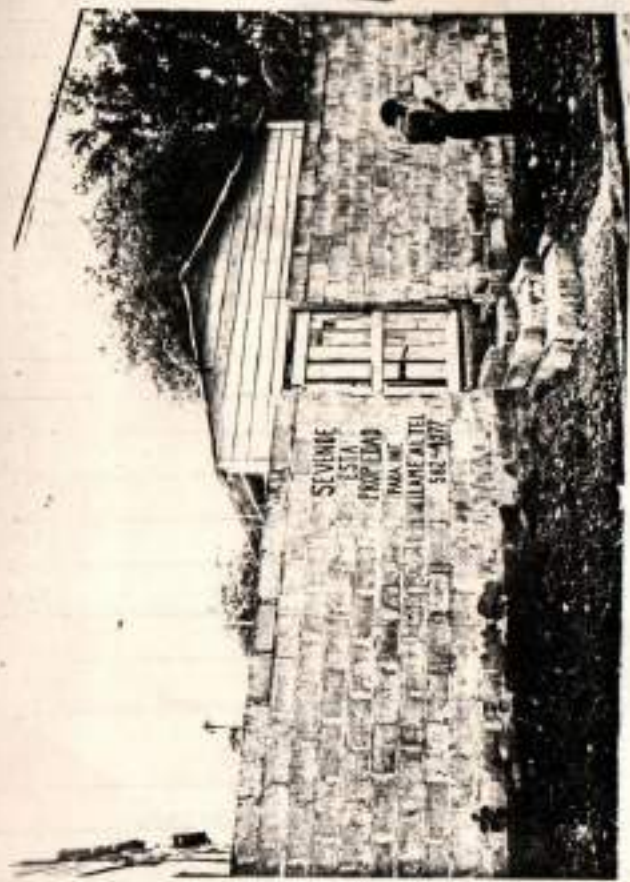
CIUDAD *Santiago* MANZANA *104* CALLE *Alfredo Cuamells* NUM. *22*
 ENTRE CALLES *Alfredo Cuamells* Y *Independencia*
 ARQUITECTO _____ CONSTRUCTOR _____

VALOR AMBIENTAL	Armónico		REFERENCIA VISUAL	SI		CALIDAD ARQUITECTONICA	Máxima		
	Contraste			NO	X		Media		
	Nulo	X					Mínima		
							Nula	X	
PROPIETARIO ACTUAL							ESTILO	Colonial	
La vive <input type="checkbox"/> No la vive <input checked="" type="checkbox"/>								Neoclásico	
Dirección								Victoriano	
								Moderno	
ACCESO DESDE	La calle		TOPOGRAFIA	Fuerte	X	ESTADO DE CONSERVACION	Buena		
	El jardín			Media			Medio		
	Interior	X		Plana			Malo		
	Plaza						Peligro		
DESCRIPCION ARQUITECTONICA							Fachada		
<i>techos inclinados</i>							Estructura	X	
<i>altas paredes de</i>							1er. entepiso	X	
<i>Block con un portal</i>							2do. entepiso		
<i>en madera</i>							Techo	X	
DESCRIPCION AMBIENTAL									
<i>Ambiente para ser</i>									
<i>caso parte sobre</i>									
<i>abierta con los techos</i>									
<i>de sus propios muros.</i>									
<i>Reservas de soladura.</i>

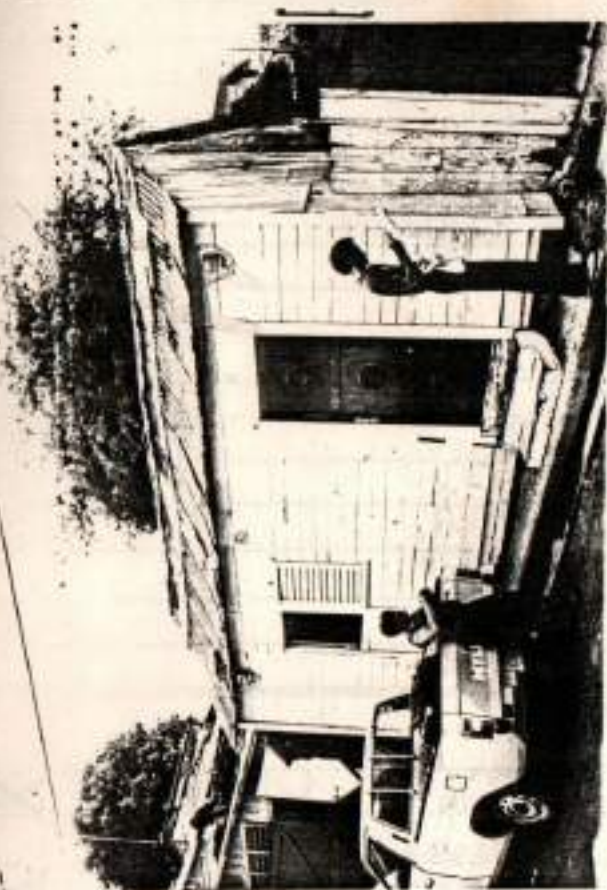
CIUDAD *Santiago* MANZANA *104* CALLE *Salvador Cuercules* NUM. *26*
 ENTRE CALLES *Salvador Cuercules y Independencia*
 ARQUITECTO _____ CONSTRUCTOR _____

VALOR AMBIENTAL	Armónico		REFERENCIA VISUAL	SI		CALIDAD ARQUITECTONICA	Máxima				
	Contraste			NO	<input checked="" type="checkbox"/>		Media				
	Nulo	<input checked="" type="checkbox"/>					Mínima				
							Nula	<input checked="" type="checkbox"/>			
PROPIETARIO ACTUAL						ESTILO	Colonial				
La vive		<input checked="" type="checkbox"/>	No la vive		<input type="checkbox"/>		Neoclásico				
Dirección							Victoriano				
							Moderno				
ACCESO DESDE	La calle	<input checked="" type="checkbox"/>	TOPOGRAFIA	Fuerte	<input checked="" type="checkbox"/>	Popular	<input checked="" type="checkbox"/>				
	El jardín			Medio		Otros					
	Interior			Plana							
	Plaza										
DESCRIPCION ARQUITECTONICA						ESTADO DE CONSERVACION					
<i>Techo inodoro al nivel de los pisos, con 2 puntos que dan al exterior.</i>						Fachada	Bueno	Medio	Malo	Peligro	Ruina
						Estructura	<input checked="" type="checkbox"/>	<input checked="" type="checkbox"/>

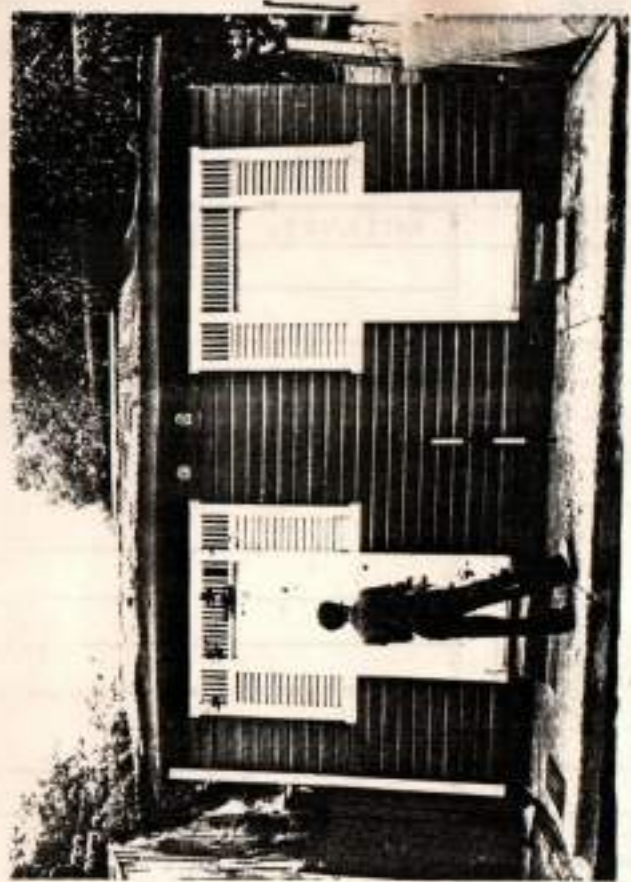
CIUDAD Santiago MANZANA 104 CALLE Albino Cuervo NUM. 28
 ENTRE CALLES Salvador Cuervo Y Independencia
 ARQUITECTO _____ CONSTRUCTOR _____

Interior	<input type="checkbox"/>		Plana	<input checked="" type="checkbox"/>						
	Plaza	<input type="checkbox"/>									
DESCRIPCION ARQUITECTONICA						ESTADO DE CONSERVACION					
<p><u>Techos</u> <u>a dos aguas 10</u> <u>cm y coronados</u> <u>sobre una base de</u> <u>concreto. Puercos</u> <u>buen el exterior y</u> <u>entorno con aceros.</u></p>						Fachada	<input type="checkbox"/>	<input checked="" type="checkbox"/>	<input type="checkbox"/>	<input type="checkbox"/>	<input type="checkbox"/>
						Estructura	<input type="checkbox"/>	<input checked="" type="checkbox"/>	<input type="checkbox"/>	<input type="checkbox"/>	<input type="checkbox"/>
						1er. entepiso	<input type="checkbox"/>	<input checked="" type="checkbox"/>	<input type="checkbox"/>	<input type="checkbox"/>	<input type="checkbox"/>
						2do. entepiso	<input type="checkbox"/>	<input checked="" type="checkbox"/>	<input type="checkbox"/>	<input type="checkbox"/>	<input type="checkbox"/>

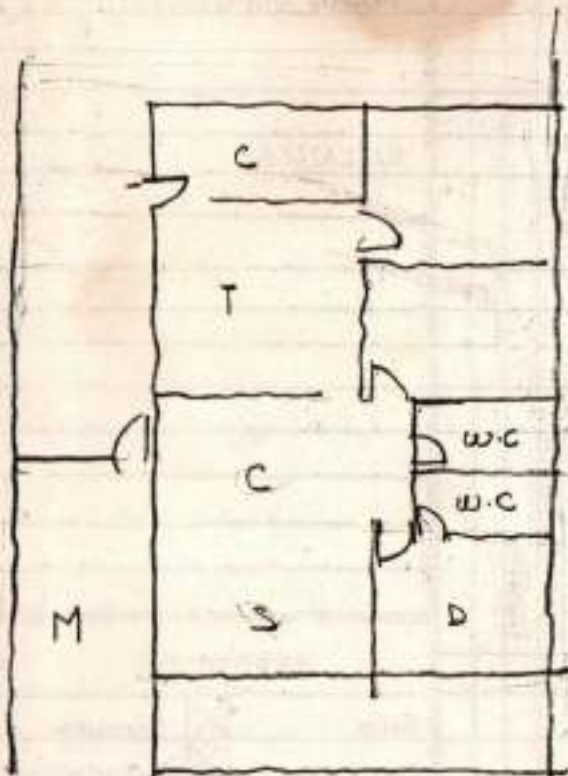
CIUDAD *Santiago* MANZANA *#104* CALLE *Bancho* NUM. *108*
ENTRE CALLES *Bancho* Y *Molle*
ARQUITECTO _____ CONSTRUCTOR _____

ELABORO <i>Blanca - Mape</i>	FECHA <i>28-11-81</i>	OBSERVACIONES <i>my deteriorado</i>
CATALOGO		
FECHA

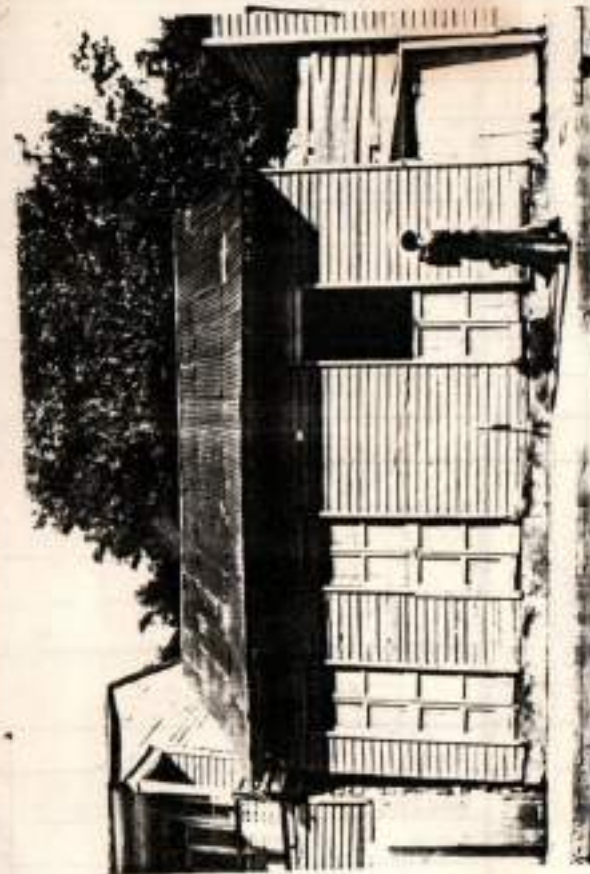
CIUDAD *Santiago* MANZANA *104* CALLE *Milla* NUM. *109*
 ENTRE CALLES *Milla* Y *Sanchez*
 ARQUITECTO _____ CONSTRUCTOR _____

VALOR AMBIENTAL	Armónico		REFERENCIA VISUAL	SI		CALIDAD ARQUITECTONICA	Máxima	
	Contraste			NO			Media	
	Nulo	<input checked="" type="checkbox"/>					Mínima	
							Nula	<input checked="" type="checkbox"/>
PROPIETARIO ACTUAL						ESTILO	Colonial	
¿ vive <input type="checkbox"/> No la vive <input checked="" type="checkbox"/>							Neoclásico	
Dirección							Victoriano	<input checked="" type="checkbox"/>
							Moderno	
DESDE	La calle	<input checked="" type="checkbox"/>	TOPOGRAFIA	Fuerte		Popular		
	El jardín			Media		Otros		
	Interior			Plana	<input checked="" type="checkbox"/>			
	Plaza							
						ESTADO DE CONSERVACION	Buena	
							Medio	
DESCRIPCION ARQUITECTONICA <i>Techo</i>						Fachada		<input checked="" type="checkbox"/>
<i>dos pisos de fierro.</i>						Estructura		<input checked="" type="checkbox"/>
<i>muro elevatorio sobre una base de refuerzo.</i>						1er. entepiso		<input checked="" type="checkbox"/>

2do. entepiso		
						Techo		<input checked="" type="checkbox"/>
						DESCRIPCION AMBIENTAL		
						<i>Muchos ruidos en la calle. Es tranquilo o positivo. Poco verde.</i>

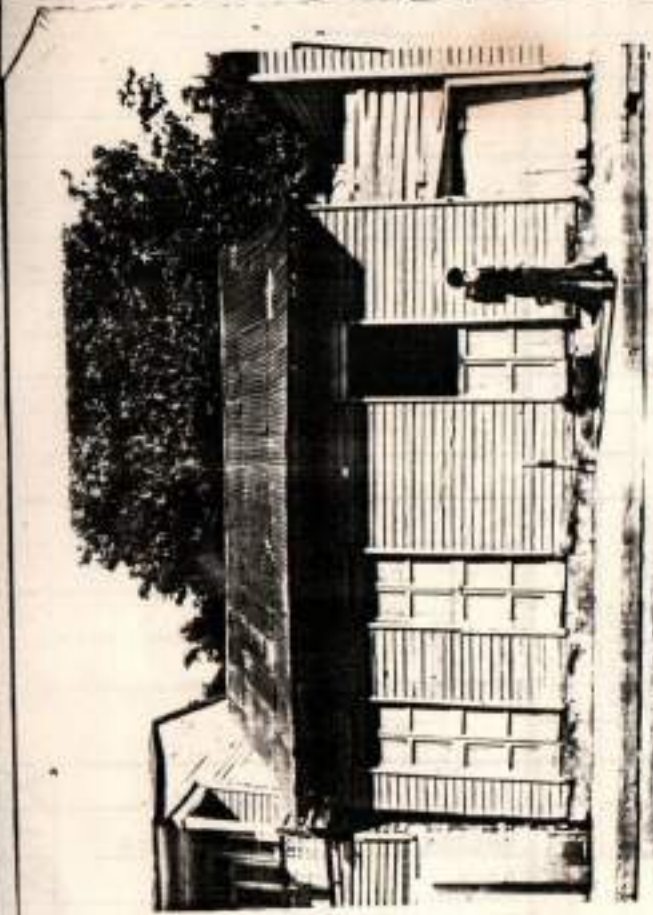
CIUDAD *Santiago* MANZANA *104* CALLE *Mella* NUM. *109*
 ENTRE CALLES *0* *Mella* Y *Sanchez*
 ARQUITECTO _____ CONSTRUCTOR _____

VALOR AMBIENTAL	Armónico		REFERENCIA VISUAL	SI		CALIDAD ARQUITECTONICA	Máxima		
	Contraste			NO			Media		
	Nulo	<input checked="" type="checkbox"/>					Mínima		
							Nula	<input checked="" type="checkbox"/>	
PROPIETARIO ACTUAL							ESTILO	Colonial	
vive <input type="checkbox"/> No la vive <input checked="" type="checkbox"/>								Neoclásico	
rección								Victoriano	<input checked="" type="checkbox"/>
								Moderno	
DESDE	La calle	<input checked="" type="checkbox"/>	TOPOGRAFIA	Fuerte		ESTADO DE CONSERVACION	Bueno		
	El jardín			Media			Medio		
	Interior			Plana	<input checked="" type="checkbox"/>		Malo		
	Plaza						Peligro		
DESCRIPCION ARQUITECTONICA <i>Techo</i>							Fachada		
<i>dos pisos de zinc.</i>							Estructura	<input checked="" type="checkbox"/>	
<i>muro alcantaral sobre</i>							1er. entepiso	<input checked="" type="checkbox"/>	
<i>una base de refino.</i>							2do. entepiso		
							Techo	<input checked="" type="checkbox"/>

DESCRIPCION AMBIENTAL									
<i>Muchos muros en la</i>									
<i>fachada. En algunos o</i>									
<i>brillos. Poco ruido.</i>

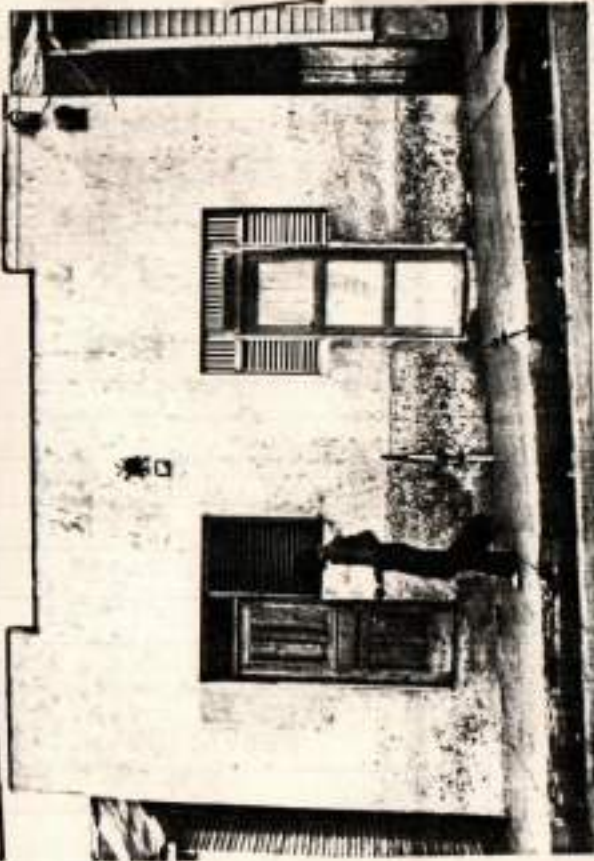
CIUDAD *Santiago* MANZANA *105* CALLE *Bombas* NUM. *109*
 ENTRE CALLES *Bombas* Y *Cuba*
 ARQUITECTO _____ CONSTRUCTOR _____

VALOR AMBIENTAL	Armónico		REFERENCIA VISUAL	SI		CALIDAD ARQUITECTONICA	Máxima				
	Contraste			NO	<input checked="" type="checkbox"/>		Media				
	Nulo	<input checked="" type="checkbox"/>					Mínima				
							Nula	<input checked="" type="checkbox"/>			
PROPIETARIO ACTUAL						ESTILO	Colonial				
¿La vive <input type="checkbox"/> No la vive <input checked="" type="checkbox"/>							Neoclásico				
Dirección							Victoriano				
							Moderno				
ACCESO DESDE	La calle	<input checked="" type="checkbox"/>	TOPOGRAFIA	Fuerte		Popular					
	El jardín			Medio	<input checked="" type="checkbox"/>	Otros	<input checked="" type="checkbox"/>				
	Interior			Plana							
	Plaza										
DESCRIPCION ARQUITECTONICA <i>Tubo de hierro con un entablado. Preside un balcón y en el frente un pórtico y por último un entablado.</i>						ESTADO DE CONSERVACION	Buena	Medio	Malo	Peligro	Ruina
						Fachada	<input checked="" type="checkbox"/>

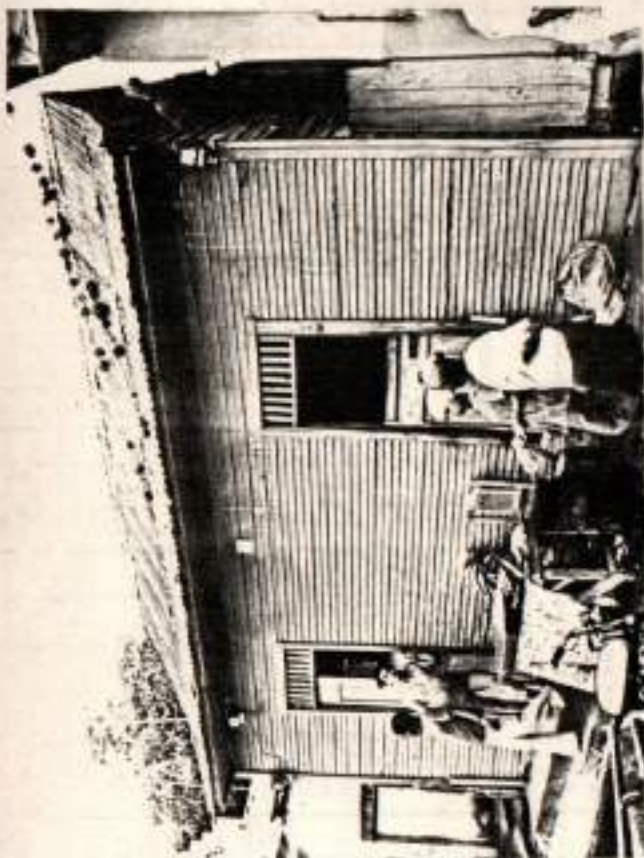
CIUDAD *Salamanca* MANZANA *105* CALLE *Las Cañeros* NÚM. *94*
 ENTRE CALLES *Cañeros* Y *Cuciniello*
 ARQUITECTO _____ CONSTRUCTOR _____

AMBIENTAL	Armónico		PEFEPIENCIA VISUAL	SI		CALIDAD ARQUITECTO-NICA	Máxima	
	Contraste			NO	<input checked="" type="checkbox"/>		Media	
	Nulo	<input checked="" type="checkbox"/>					Mínima	
						Nula	<input checked="" type="checkbox"/>	
PROPIETARIO ACTUAL						ESTILO	Colonial	
vive <input checked="" type="checkbox"/> No la vive <input type="checkbox"/>							Neoclásico	
rección							Victoriano	<input checked="" type="checkbox"/>
DESDE	La calle	<input checked="" type="checkbox"/>	TOPOGRAFIA	Fuerte		Moderno		
	El jardín			Media		Popular		
	Interior			Plana	<input checked="" type="checkbox"/>	Otros		
	Plaza							
DESCRIPCION ARQUITECTONICA						ESTADO DE CONSERVACION		
<i>casita con techo de paja, paredes de adobe, piso de tierra y piso popular -</i>						Buena		
						Medio		
						Mala		
						Peligro		
DESCRIPCION AMBIENTAL						Buena		
<i>ambiente muy agradable. Casas con techos de paja circundado</i>						Medio

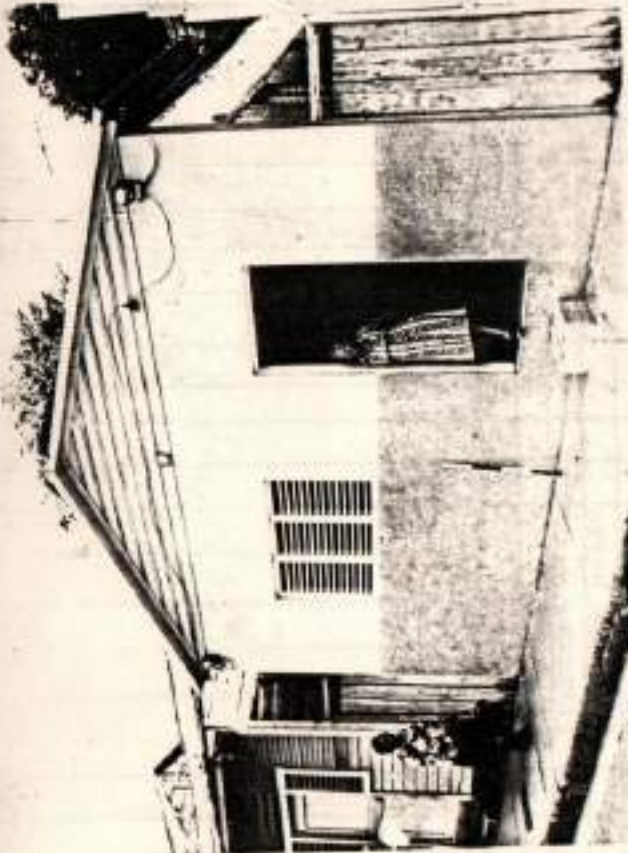
CIUDAD *Silaya* MANZANA *105* CALLE *Careros* NUM. *80*
 ENTRE CALLES *Careros* Y *Donde*
 ARQUITECTO _____ CONSTRUCTOR _____

VALOR AMBIENTAL	Armónico	<input type="checkbox"/>	REFERENCIA VISUAL	SI	<input type="checkbox"/>	CALIDAD ARQUITECTONICA	Máxima	
	Contraste	<input checked="" type="checkbox"/>		NO	<input checked="" type="checkbox"/>		Media	
	Nulo	<input type="checkbox"/>					Mínima	
		<input type="checkbox"/>					Nula	<input checked="" type="checkbox"/>
PROPIETARIO ACTUAL						ESTILO	Colonial	
La vive <input checked="" type="checkbox"/> No la vive <input type="checkbox"/>							Neoclásico	
Dirección							Victoriano	
							Moderno	<input checked="" type="checkbox"/>
ACCESO DESDE	La calle	<input checked="" type="checkbox"/>	TOPOGRAFIA	Fuerte	<input type="checkbox"/>	ESTADO DE CONSERVACION	Buena	
	El jardín	<input type="checkbox"/>		Media	<input checked="" type="checkbox"/>		Medio	
	Interior	<input type="checkbox"/>		Plana	<input type="checkbox"/>		Mala	
	Plaza	<input type="checkbox"/>					Peligro	
DESCRIPCION ARQUITECTONICA						Fachada

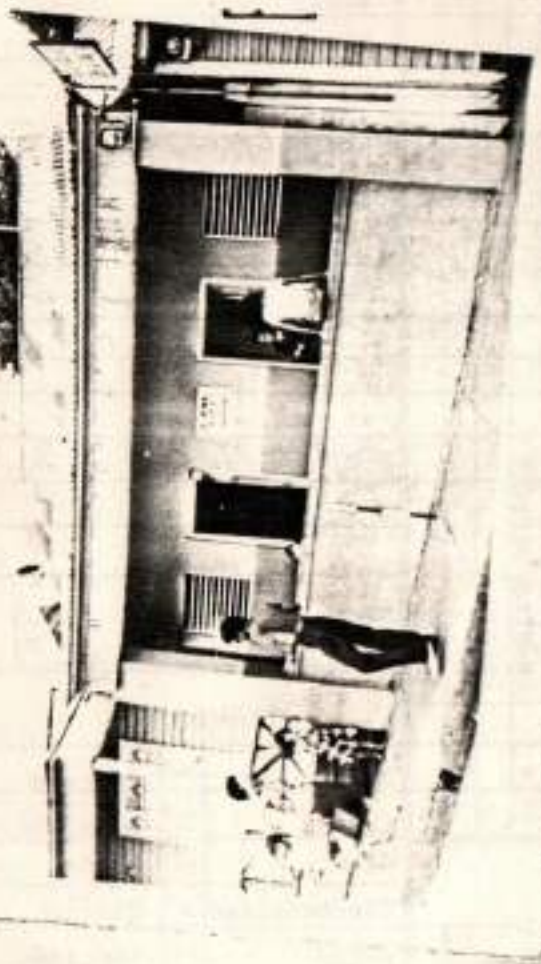
NUM. *76*

VALOR AMBIENTAL	Armónico		REFERENCIA VISUAL	SI		CALIDAD ARQUITECTONICA	Máxima				
	Contraste	<input checked="" type="checkbox"/>		NO	<input checked="" type="checkbox"/>		Media				
	Nulo						Mínima	<input checked="" type="checkbox"/>			
							Nula				
PROPIETARIO ACTUAL						ESTILO	Colonial				
La vive <input checked="" type="checkbox"/> No la vive <input type="checkbox"/>							Neoclásico				
Dirección							Victoriano				
							Moderno				
ACCESO DESDE	La calle		TOPOGRAFIA	Fuerte		Popular	<input checked="" type="checkbox"/>				
	El jardín			Medio	<input checked="" type="checkbox"/>	Otros					
	Interior	<input checked="" type="checkbox"/>		Plena							
	Plaza										
DESCRIPCION ARQUITECTONICA						ESTADO DE CONSERVACION					
						Fachada	<input checked="" type="checkbox"/>				
						Estructura	<input checked="" type="checkbox"/>				
						1er. entrepiso	<input checked="" type="checkbox"/>				
						2do. entrepiso

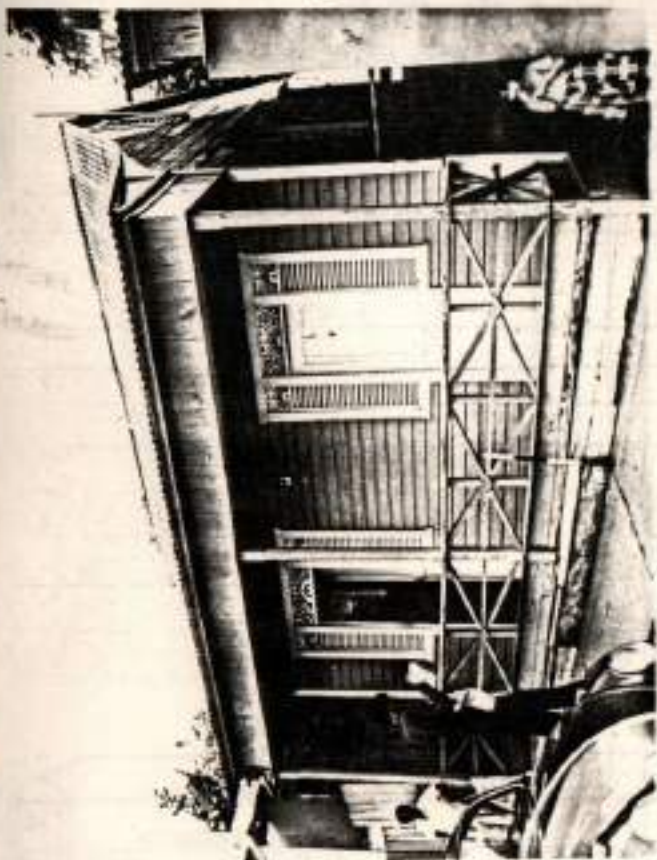
CIUDAD *Santiago* MANZANA *105* CALLE *Los Careros* NUM. *74*
 ENTRE CALLES *Los Careros* Y *Cucurullo*
 ARQUITECTO _____ CONSTRUCTOR _____

VALOR AMBIENTAL	Armónico	<input checked="" type="checkbox"/>	REFERENCIA VISUAL	SI		CALIDAD ARQUITECTONICA	Máxima	
	Contraste			NO	<input checked="" type="checkbox"/>		Media	<input checked="" type="checkbox"/>
	Nulo						Mínima	
							Nula	
PROPIETARIO ACTUAL						ESTILO	Colonial	
La vive <input type="checkbox"/> No la vive <input type="checkbox"/>							Neoclásico	
Dirección							Victoriano	<input checked="" type="checkbox"/>
							Moderno	
ACCESO DESDE	La calle		TOPOGRAFIA	Fuerte		Popular		
	El jardín			Medio		Otros		
	Interior			Plana				
	Plaza							
						ESTADO DE CONSERVACION	Buena	
							Medio	
							Malo	
							Peligro	
							Ruina	
DESCRIPCION ARQUITECTONICA						Fachada		
<i>Tramoya de madera.</i>						Estructura		
<i>Bachipán de madera.</i>						1er. entrepiso		
<i>Vidrios de madera.</i>						2do. entrepiso		
<i>Techo de madera.</i>						Techo		
DESCRIPCION AMBIENTAL								
<i>ambiente</i>

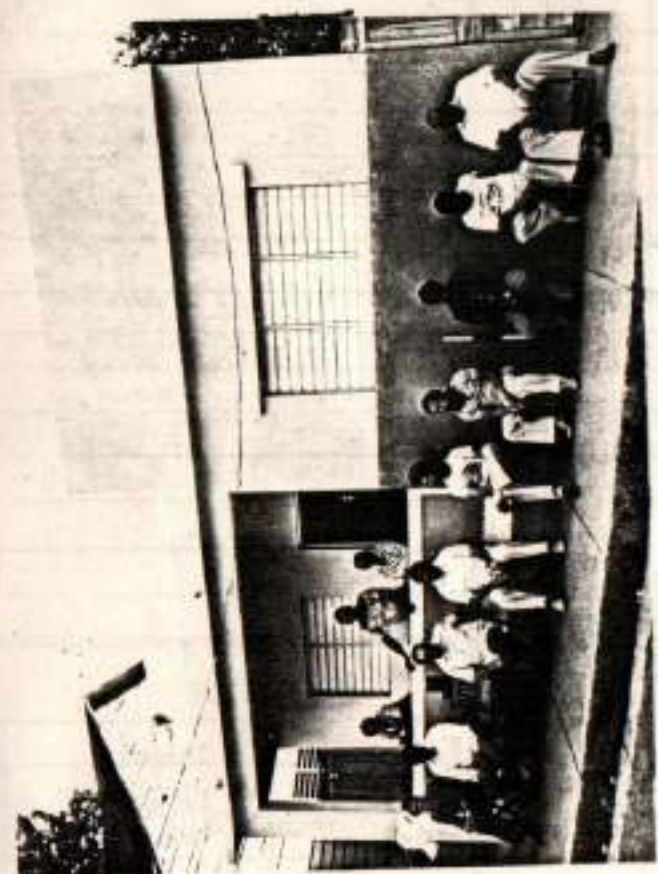
CIUDAD *Santiago* MANZANA *105* CALLE *San Carlos* NUM. *72*
 ENTRE CALLES *San Carlos* Y *Pruneros*
 ARQUITECTO _____ CONSTRUCTOR _____

VALOR AMBIENTAL	Armónico		REFERENCIA VISUAL	SI		CALIDAD ARQUITECTONICA	Máxima	
	Contraste	<input checked="" type="checkbox"/>		NO	<input checked="" type="checkbox"/>		Media	<input checked="" type="checkbox"/>
	Nulo						Mínima	
							Nula	
PROPIETARIO ACTUAL						ESTILO	Colonial	
vive <input type="checkbox"/> No la vive <input checked="" type="checkbox"/>							Neoclásico	
rección							Victoriano	
							Moderno	<input checked="" type="checkbox"/>
DESDE	La calle		TOPOGRAFIA	Fuerte		Popular		
	El jardín			Media	<input checked="" type="checkbox"/>	Otros		
	Interior	<input checked="" type="checkbox"/>		Plana				
	Plaza							
DESCRIPCION ARQUITECTONICA						ESTADO DE CONSERVACION		
Fachada						<input checked="" type="checkbox"/>	Buena	
Estructura						<input checked="" type="checkbox"/>	Medio	
1er. entepiso						<input checked="" type="checkbox"/>	Malo	
2do. entepiso							Peligro	
Techo						<input checked="" type="checkbox"/>	Ruina

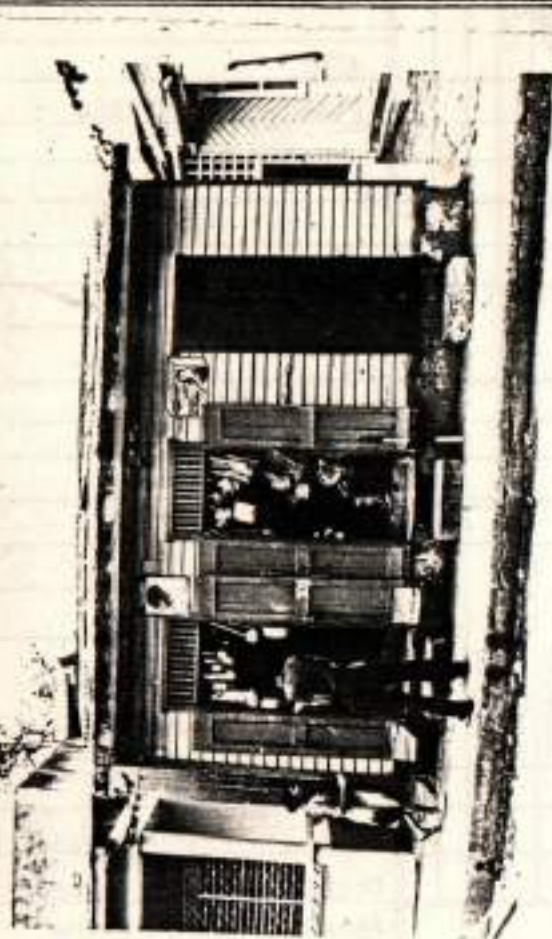
CIUDAD *Antigua* MANZANA *105* CALLE *Rubia* NUM. *110*
 ENTRE CALLES *Carera* Y *Guerrero*
 ARQUITECTO _____ CONSTRUCTOR _____

VALOR AMBIENTAL	Armónico	<input type="checkbox"/>	REFERENCIA VISUAL	SI	<input type="checkbox"/>	CALIDAD ARQUITECTONICA	Máxima		
	Contraste	<input checked="" type="checkbox"/>		NO	<input checked="" type="checkbox"/>		Media		
	Nulo	<input type="checkbox"/>					Mínima		
				Nula	<input checked="" type="checkbox"/>				
PROPIETARIO ACTUAL						ESTILO	Colonial		
Vive <input checked="" type="checkbox"/> No la vive <input type="checkbox"/>							Neoclásico		
Dirección							Victoriano	<input checked="" type="checkbox"/>	
							Moderno		
ACCESO DESDE	La calle	<input checked="" type="checkbox"/>	TOPOGRAFIA	Fuerte		Popular			
	El jardín	<input type="checkbox"/>		Media	<input checked="" type="checkbox"/>	Otros			
	Interior	<input type="checkbox"/>		Plana					
	Plaza	<input type="checkbox"/>							
						ESTADO DE CONSERVACION	Buena		
							Medio		
DESCRIPCION ARQUITECTONICA <i>puertas de doble hoja y portada de los</i>						Fachada		<input checked="" type="checkbox"/>

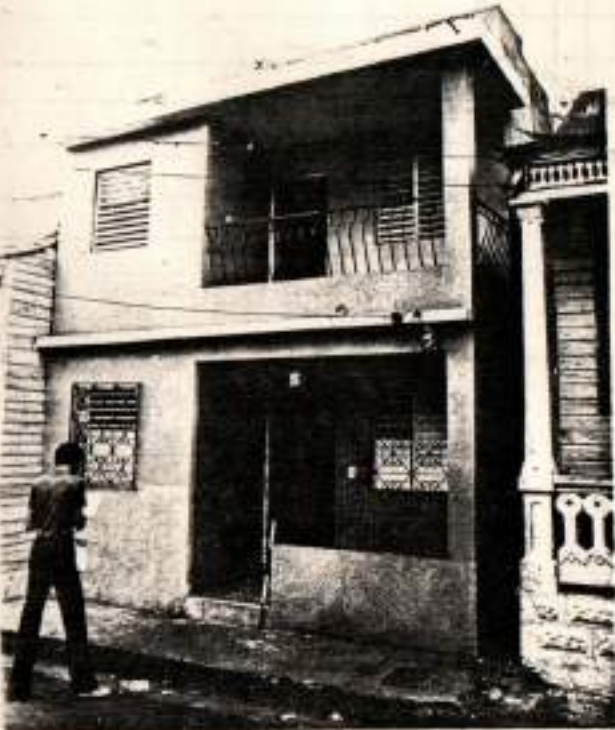
CIUDAD MANZANA 105 CALLE *Salvador Carrasco* NUM. 25
 ENTRE CALLES *Sancho* Y *Cuba*
 ARQUITECTO 0 CONSTRUCTOR

VALOR AMBIENTAL	Armónico		REFERENCIA VISUAL	SI		CALIDAD ARQUITECTONICA	Máxima
	Contraste	<input checked="" type="checkbox"/>		NO	<input checked="" type="checkbox"/>		Media
	Nulo						Mínima
							Nula
PROPIETARIO ACTUAL						ESTILO	Colonial
La vive		<input type="checkbox"/>	No la vive		<input checked="" type="checkbox"/>		Neoclásico
Dirección							Victoriano
							Moderno
ACCESO DESDE	La calle		TOPOGRAFIA	Fuerte		Popular	
	El jardín			Media		Otros	
	Interior	<input checked="" type="checkbox"/>		Plana	<input checked="" type="checkbox"/>		
	Plaza						
DESCRIPCION ARQUITECTONICA <i>Domificio entera. Fachada neoclásica. Balcones de hierro. Vigas y arco arquitectónico.</i>						ESTADO DE CONSERVACION	
						Buena	
						Medio	
						Mala	
						Peligro	
						Ruina	
DESCRIPCION AMBIENTAL <i>Ubicada en un terreno plano. Muy buena para circulación vehicular. ambiente de ocio.</i>

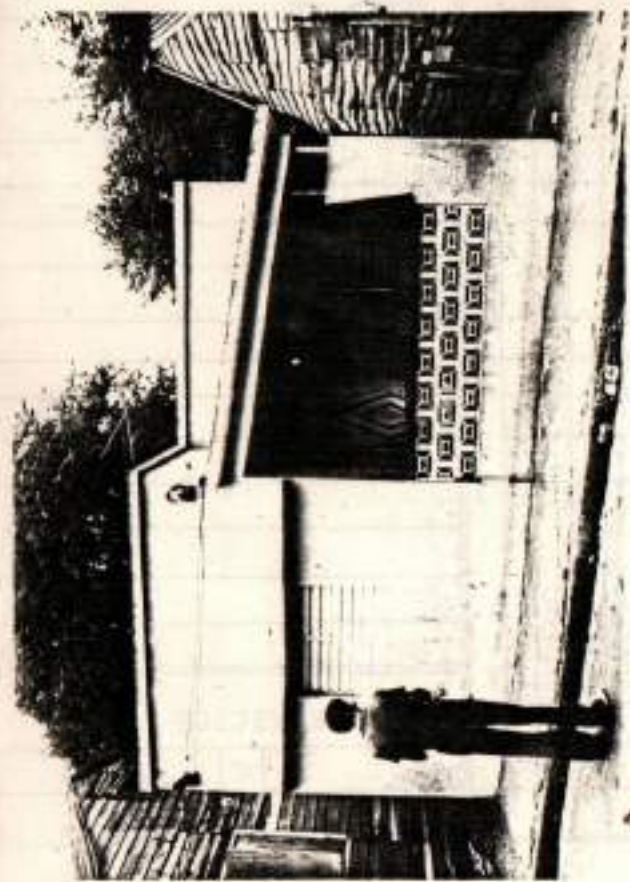
CIUDAD *Santiago* MANZANA *105* CALLE *Cumandá* Y *Cuba* NUM. *11*
 ENTRE CALLES *de Arce*
 ARQUITECTO _____ CONSTRUCTOR _____

Interior	<input checked="" type="checkbox"/>		Plana	<input type="checkbox"/>			
	Plaza	<input type="checkbox"/>						
						ESTADO DE CONSERVACION	Buena	<input type="checkbox"/>
DESCRIPCION ARQUITECTONICA							Fachada	<input checked="" type="checkbox"/>
						Estructura	<input checked="" type="checkbox"/>	
						1er. entepiso	<input checked="" type="checkbox"/>	
						2do. entepiso	<input type="checkbox"/>	
						Techo	<input checked="" type="checkbox"/>	
						DESCRIPCION AMBIENTAL <i>zona silente, edificios nuevos, zona residencial</i>

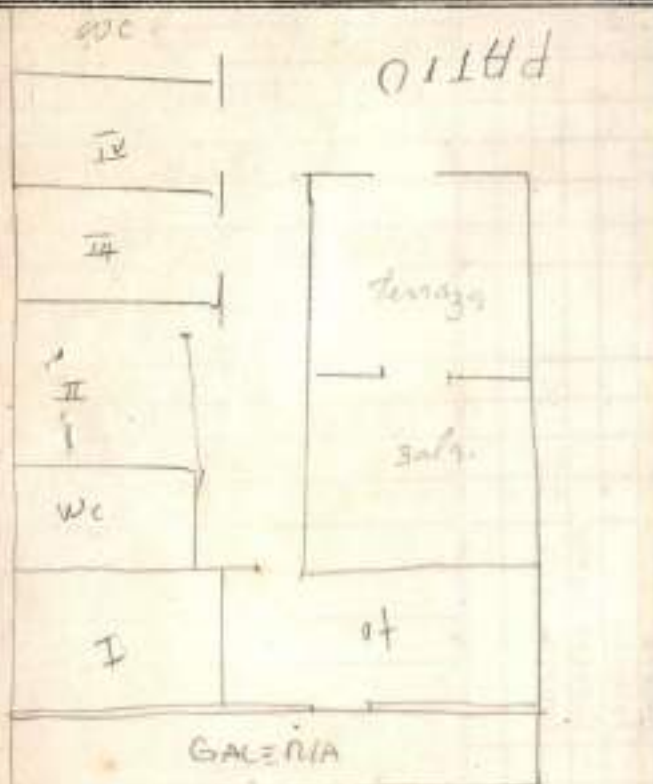
CIUDAD *Santiago* MANZANA *107* CALLE *Independencia* NUM. *49*
 ENTRE CALLES *San Lorenzo* Y *Independencia*
 ARQUITECTO _____ CONSTRUCTOR _____

Interior	<input checked="" type="checkbox"/>		Plana	<input checked="" type="checkbox"/>		Malo	<input type="checkbox"/>	
	Plaza	<input type="checkbox"/>			<input type="checkbox"/>		Peligro	<input type="checkbox"/>	
DESCRIPCION ARQUITECTONICA <i>Techo de zinc. Cornisa de maderas. Columnas dobles y parras de balcones altos. Galería con de fachada simétrica. Terraza de 2 escalones.</i>							Fachada	<input checked="" type="checkbox"/>	
							Estructura	<input checked="" type="checkbox"/>	
							1er. entepiso	<input checked="" type="checkbox"/>	
							2do. entepiso	<input checked="" type="checkbox"/>	
							Techo	<input checked="" type="checkbox"/>	
DESCRIPCION AMBIENTAL <i>Arbolado regular, ausencia de árboles, suelo de barro.</i>								<input type="checkbox"/>	
								<input type="checkbox"/>	
								<input type="checkbox"/>	
								<input type="checkbox"/>

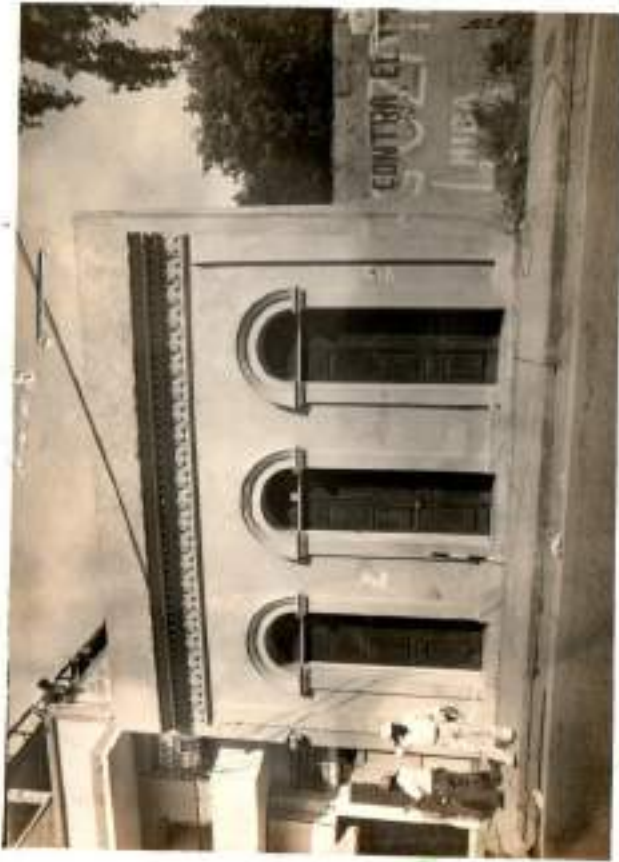
CIUDAD MANZANA *Nº 111* CALLE *RESTAURACION* NUM. *#113*
 ENTRE CALLES *SULLY BONNELLY* Y *30 DE MARZO*
 ARQUITECTO _____ CONSTRUCTOR _____

VALOR AMBIENTAL	Armónico		REFERENCIA VISUAL	SI		CALIDAD ARQUITECTONICA	Monumento				
	Contraste			NO			Gran valor				
	Medio						Medio				
							Contraste				
PROPIETARIO ACTUAL						ESTILO	Colonial				
La vive <input type="checkbox"/> No la vive <input type="checkbox"/>							Clásico				
Dirección							Neoclásico				
							Republicano <i>Republicano</i>	<input checked="" type="checkbox"/>			
ACCESO DESDE	La calle		TOPOGRAFIA	Fuerte		Victoriano					
	El jardín			Medio		Moderno					
	Interior			Plana							
	Plaza										
<i>ACERA</i> <input checked="" type="checkbox"/>						ESTADO DE CONSERVACION					
DESCRIPCION ARQUITECTONICA <i>Monumento en concreto, 3º vano conforma de arco y en moldurado, puentes de doble box y travesaños de hierro. Monumento termina con molduras y alfileres de formas geométricas en parte superior. Monumento entablado y faldón plano</i>						Fachada	<input checked="" type="checkbox"/>
