INVENTARIO DE LA CIUDAD DE SANTIAGO

(Centro Histórico de Santiago)

Relación de fichas y fotos.

PLANO DEL CENTRO HISTORICA
 DE SANTIAGO DE LOS CABALLEROS
 * Ubicación de inmuebles seleccionados en el sondeo Exploratorio
 Abril 1988

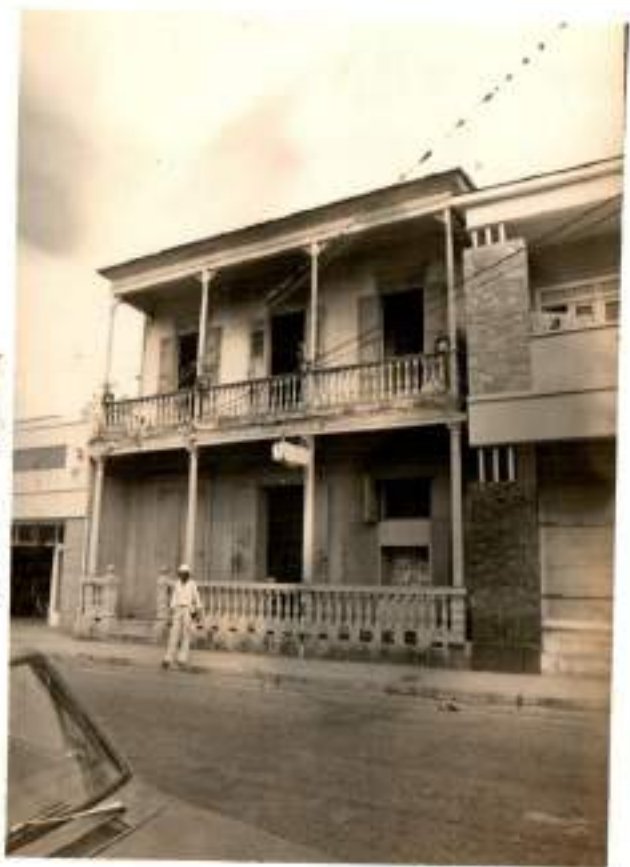
CIUDAD MANZANA *12111* CALLE *RESTAURACION* NUM. *#105*
 ENTRE CALLES *SULLY BOWWELLY* Y *30 DE MARZO*
 ARQUITECTO _____ CONSTRUCTOR _____

VALOR AMBIENTAL	Armónico		REFERENCIA VISUAL	SI		CALIDAD ARQUITECTONICA	Monumento		
	Contraste			NO			Gran valor		
	Medio						Medio		
							Contraste		
PROPIETARIO ACTUAL							ESTILO	Colonial	
La vive <input type="checkbox"/> No la vive <input type="checkbox"/>								Clásico	
Dirección								Neoclásico	
								Republicano	
ACCESO DESDE	La calle		TOPOGRAFIA	Fuerte		ESTADO DE CONSERVACION	Victoriano		
	El jardín			Media			Moderno		
	Interior			Plana			<i>VERACRUZ - ANTILLANA</i>	<input checked="" type="checkbox"/>	
	Plaza								
DESCRIPCION ARQUITECTONICA <i>Monumento de</i>							Fachada	<input checked="" type="checkbox"/>	
<i>2do piso, el 1er en concreto, anterior</i>							Estructura	<input checked="" type="checkbox"/>	
<i>frontal con columnas con balaustrada y</i>							1er. entrepiso	<input checked="" type="checkbox"/>	
<i>4 columnas de estilo "corintio"</i>							2do. entrepiso		
<i>4 ventanas empujadas por molduras</i>							Techo	<input checked="" type="checkbox"/>

<i>el punto de doble altura; el 2do en</i>							DESCRIPCION AMBIENTAL		
<i>brindaron, balcones y (a)</i>									
<i>columnas talladas; vano con</i>									
<i>trabajo de detalle "curiosidades"</i>									
<i>4 puntos de doble altura</i>									
<i>Techo a dos aguas; coronamiento frontal</i>

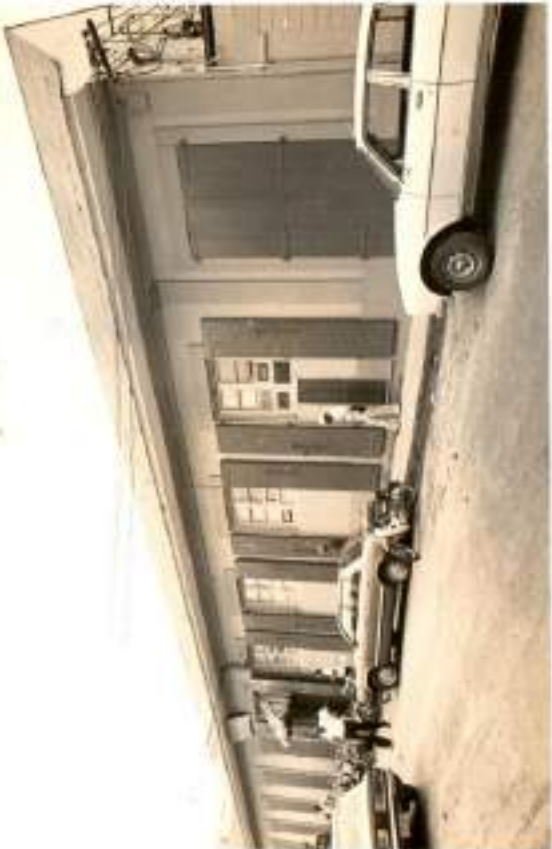
SANTIAGO M-112

VALOR AMBIENTAL	Armónico		REFERENCIA VISUAL	SI	<input checked="" type="checkbox"/>	CALIDAD ARQUITECTONICA	Máxima			
	Contraste			NO	<input checked="" type="checkbox"/>		Media	<input checked="" type="checkbox"/>		
	Nulo						Mínima			
							Nula			
PROPIETARIO ACTUAL						ESTILO	Colonial			
La vive <input type="checkbox"/> No la vive <input type="checkbox"/>							Neoclásico	<input checked="" type="checkbox"/>		
Dirección							Victoriano			
							Moderno			
ACCESO DESDE	La calle	<input checked="" type="checkbox"/>	TOPOGRAFIA	Fuerte		Popular				
	El jardín			Media		Otros	<u>Resto</u>	<input checked="" type="checkbox"/>		
	Interior			Plana	<input checked="" type="checkbox"/>					
	Plaza									
DESCRIPCION ARQUITECTONICA						ESTADO DE CONSERVACION				
Fachada						Buena	Medio	Malo	Peligro	Ruina
Estructura						<input checked="" type="checkbox"/>				
1er. entrepiso						<input checked="" type="checkbox"/>

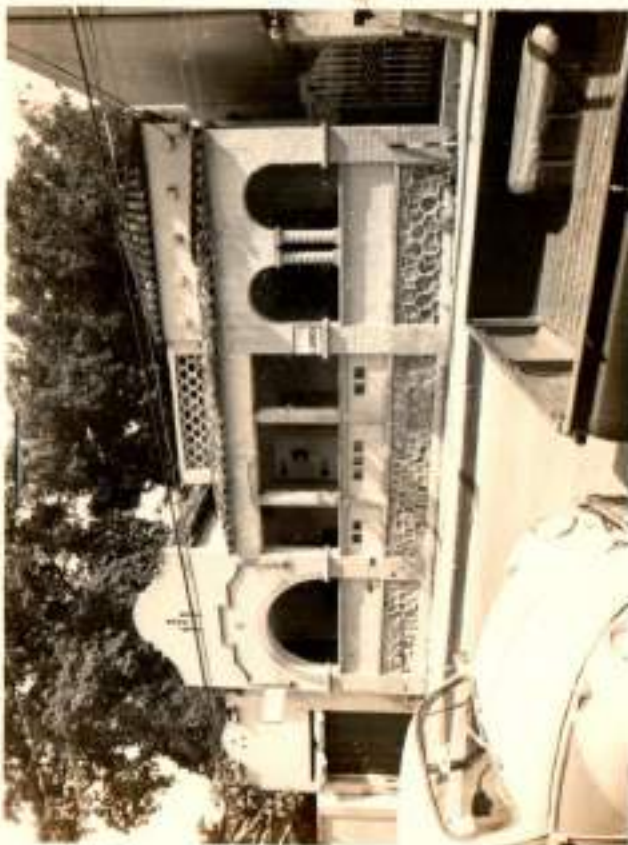
SANTIAGO M-113

VALOR AMBIENTAL	Armónico		REFERENCIA VISUAL	SI		CALIDAD ARQUITECTONICA	Máxima					
	Contraste	<input checked="" type="checkbox"/>		NO	<input checked="" type="checkbox"/>		Media	<input checked="" type="checkbox"/>				
	Nulo						Mínima					
				Nula								
PROPIETARIO ACTUAL						ESTILO	Colonial					
La vive <input checked="" type="checkbox"/> No la vive <input type="checkbox"/>							Neoclásico	<input checked="" type="checkbox"/>				
Dirección							Victoriano					
ACCESO DESDE	La calle		TOPOGRAFIA	Fuerte			Moderno					
	El jardín			Medio			Popular					
	Interior	<input checked="" type="checkbox"/>		Plana	<input checked="" type="checkbox"/>	Otros <i>ocho</i>						
	Plaza					<i>Mexico</i>	<input checked="" type="checkbox"/>					
						ESTADO DE CONSERVACION	Buena	Medio	Malo	Peligro	Ruina	
DESCRIPCION ARQUITECTONICA						Fachada	<input checked="" type="checkbox"/>					
<i>Variadas con todo en tres que</i>						Estructura	<input checked="" type="checkbox"/>

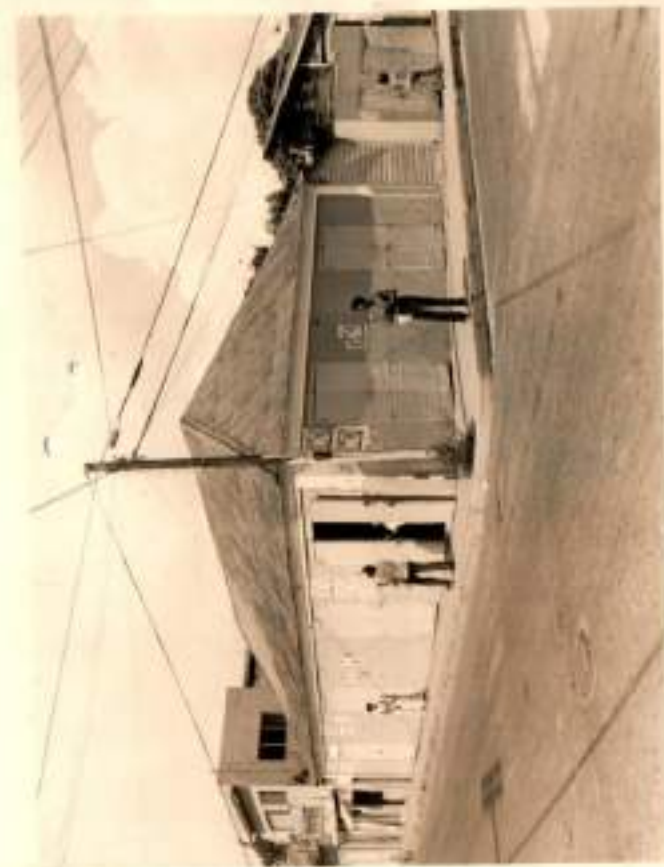
Interior	<input type="checkbox"/>		Plana	<input checked="" type="checkbox"/>		Malo	<input type="checkbox"/>
	Plaza	<input type="checkbox"/>					Peligro	<input type="checkbox"/>
DESCRIPCION ARQUITECTONICA <u>Techo a</u>						Fachada	Bueno	<input checked="" type="checkbox"/>
<u>4 hojas con puentes de delfin</u>						Estructura	Bueno	<input checked="" type="checkbox"/>
<u>hoy en madera y aluminio</u>						1er. entrepiso	Bueno	<input checked="" type="checkbox"/>
<u>por el 2do al 3er piso</u>						2do. entrepiso	Bueno	<input checked="" type="checkbox"/>
<u>bueno y se puede observar</u>						Techo	Bueno	<input checked="" type="checkbox"/>
<u>de Topografía y Geodesia</u>						DESCRIPCION AMBIENTAL		
<u>con las mejores condiciones</u>

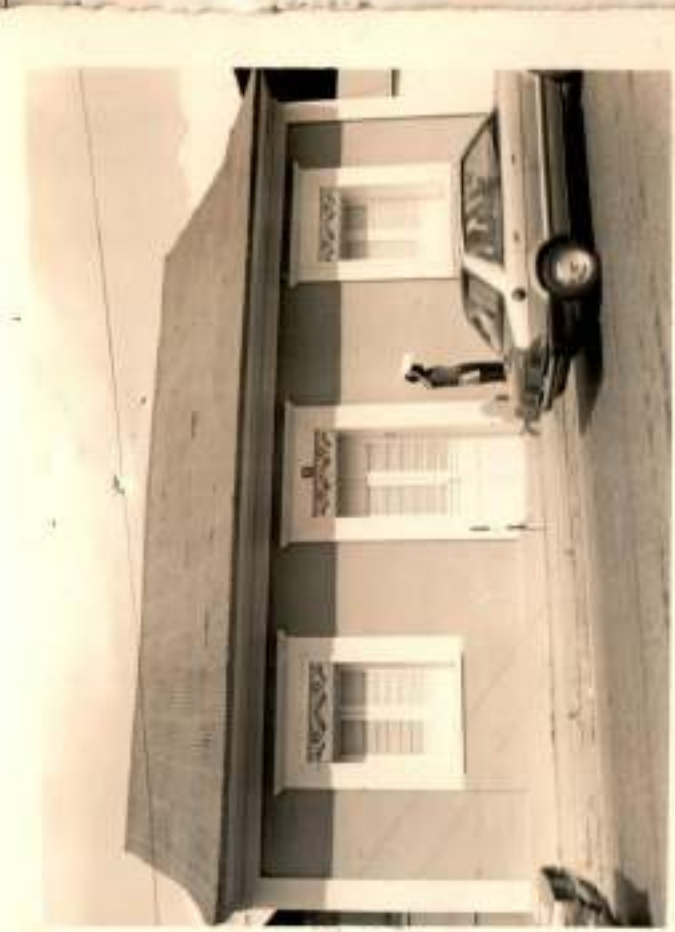
CIUDAD SANTIAGO MANZANA 115 / CALLE RESTAURACION NUM. 85
 ENTRE CALLES Restauracion y Independencia
 ARQUITECTO _____ CONSTRUCTOR _____

Interior	<input type="checkbox"/>		Plana	<input checked="" type="checkbox"/>			
	Plaza	<input type="checkbox"/>			<input type="checkbox"/>			
						ESTADO DE CONSERVACION	Buena	<input checked="" type="checkbox"/>
DESCRIPCION ARQUITECTONICA						Fachada	Medio	<input type="checkbox"/>
Fachada de ladrillo recubierta de cemento. Torno ventaneros con detalles victoriano en los tramos molduras de Hormigón techo a dos aguas Bahardilla lateral						Estructura	Malo	<input type="checkbox"/>
						1er. entepiso	Peligro	<input type="checkbox"/>
						2do. entepiso	Ruina	<input type="checkbox"/>
						Techo		<input checked="" type="checkbox"/>
DESCRIPCION AMBIENTAL						ruido y mucho tránsito

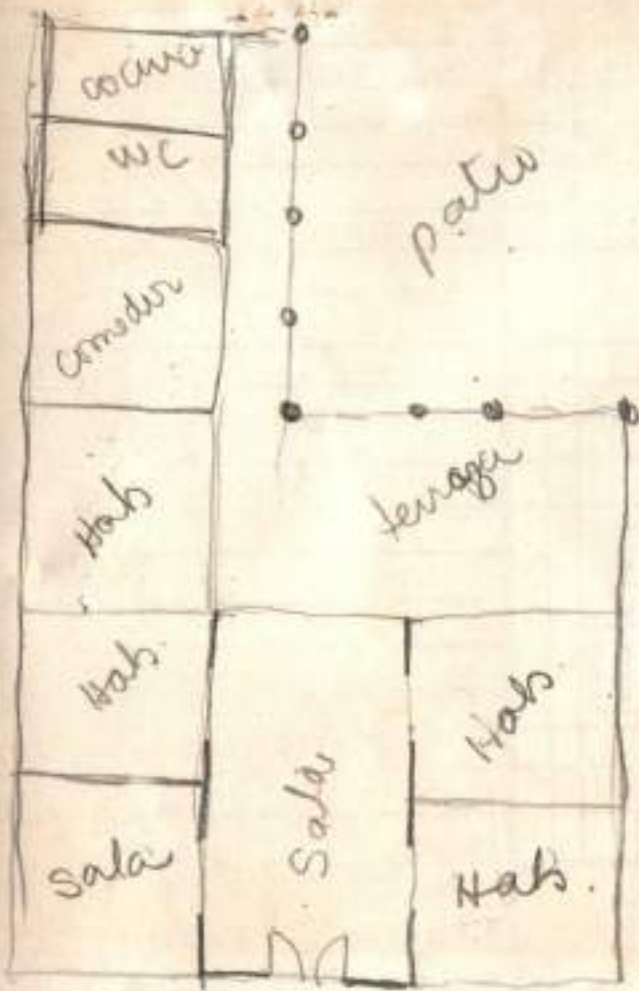
CIUDAD SANTIAGO MANZANA 115 CALLE RESTAURACION NUM. 85
 ENTRE CALLES Restauracion y Independencia
 ARQUITECTO _____ CONSTRUCTOR _____

Interior	<input type="checkbox"/>		Plena	<input checked="" type="checkbox"/>		Malo	<input type="checkbox"/>
	Plaza	<input type="checkbox"/>			<input type="checkbox"/>		Peligro	<input type="checkbox"/>
DESCRIPCION ARQUITECTONICA						Fachada	<input checked="" type="checkbox"/>	<input type="checkbox"/>
Fachada de ladrillo recubierta de cemento. Torno ventaneros con detalles victoriano en los tramos molduras de Hormigón techo a dos aguas Bahardilla lateral						Estructura	<input checked="" type="checkbox"/>	<input type="checkbox"/>
						1er. entrepiso	<input checked="" type="checkbox"/>	<input type="checkbox"/>
						2do. entrepiso	<input type="checkbox"/>	<input type="checkbox"/>
						Techo	<input type="checkbox"/>	<input checked="" type="checkbox"/>
DESCRIPCION AMBIENTAL						Mucido y con mucho trauento!

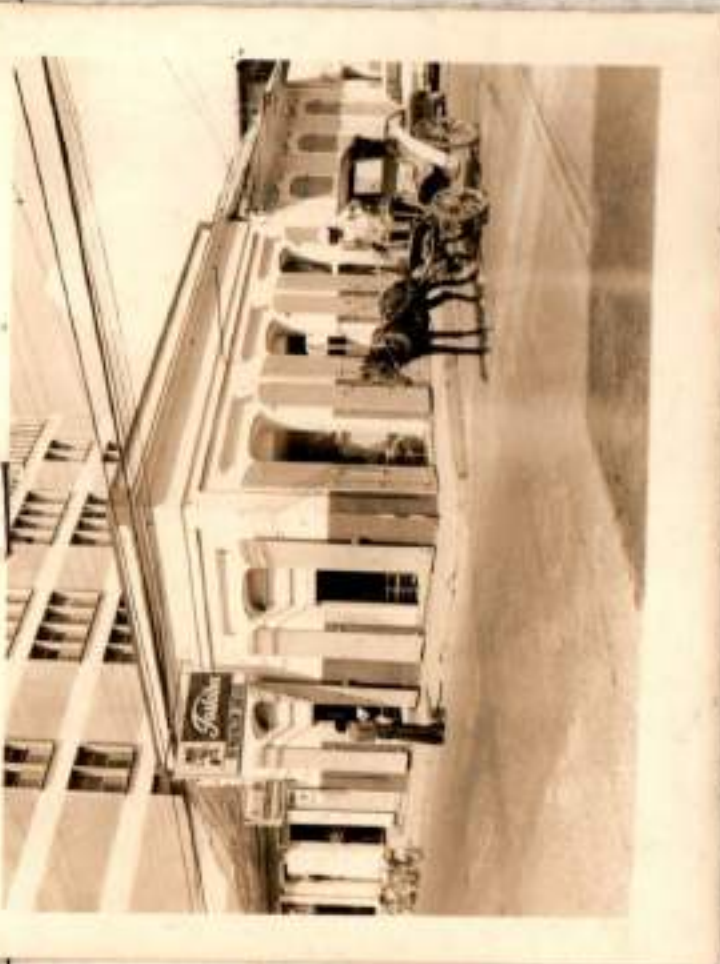
CIUDAD MANZANA # 117 CALLE RESTAURACION # 51 ESQUINA CUBA NUM.
ENTRE CALLES Y
ARQUITECTO CONSTRUCTOR

VALOR AMBIENTAL	Armónico		REFERENCIA VISUAL	SI		CALIDAD ARQUITECTONICA	Monumento					
	Contraste			NO			Gran valor					
	Medio						Medio					
							Contraste					
PROPIETARIO ACTUAL						ESTILO	Colonial					
La vive <input type="checkbox"/> No la vive <input type="checkbox"/>							Clásico					
Dirección							Neoclásico					
							Republicano ^{PERIODO}	<input checked="" type="checkbox"/>				
ACCESO DESDE	La calle		TOPOGRAFIA	Fuerte		Victoriano						
	El jardín			Medio		Moderno						
	Interior			Plana								
	Plaza											
	ACERA	<input checked="" type="checkbox"/>				ESTADO DE CONSERVACION						
DESCRIPCION ARQUITECTONICA <i>Concreto</i>						Fachada	<input checked="" type="checkbox"/>					
<i>en concreto; raras enmarcadas por moldura y cornisa en</i>						Estructura	<input checked="" type="checkbox"/>					
<i>parte superior y puertas de</i>						1er. entepiso						
<i>1 doblo piso. Tiene paneles de</i>						2do. entepiso

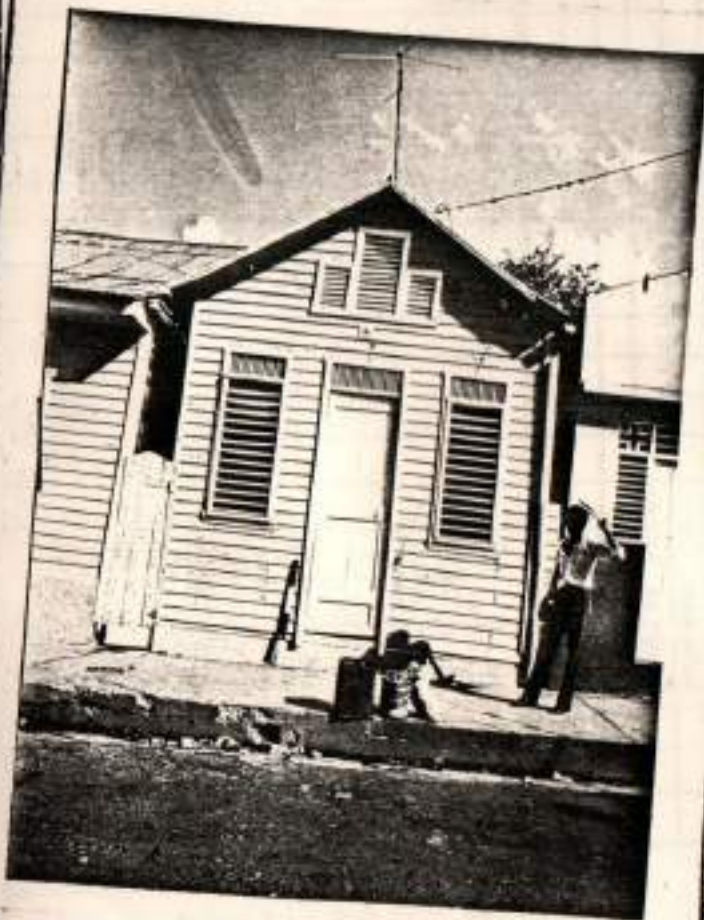
CIUDAD MANZANA N° 129 CALLE PALE' (GRAL. VALVERDE) NUM. #53
 ENTRE CALLES RESTAURACION Y MAXIMO GOMEZ
 ARQUITECTO CONSTRUCTOR

VALOR AMBIENTAL	Armónico		REFERENCIA VISUAL	SI		CALIDAD ARQUITECTONICA	Monumento				
	Contraste			NO			Gran valor				
	Medio						Medio				
							Contraste				
PROPIETARIO ACTUAL						ESTILO	Colonial				
La vive <input type="checkbox"/> No la vive <input type="checkbox"/>							Clásico				
Dirección							Neoclásico				
							Republicano				
ACCESO DESDE	La calle		TOPOGRAFIA	Fuerte		Victoriano					
	El jardín			Medio		Moderno					
	Interior			Plana		VERNACULA - SINGLES	X				
	Plaza										
	Galería ACCESA	X									
DESCRIPCION ARQUITECTONICA (Vivienda) de						ESTADO DE CONSERVACION	Buena	Medio	Malo	Peligro	Buena
madera; (3) vanos con travesaños						Fachada	X				
(1) puerta central y (2) ventanas						Estructura	X				
de madera.						1er. entepiso					
techo a dos aguas con persiana						2do. entepiso					
en el timpano						Techo	X				
						DESCRIPCION AMBIENTAL

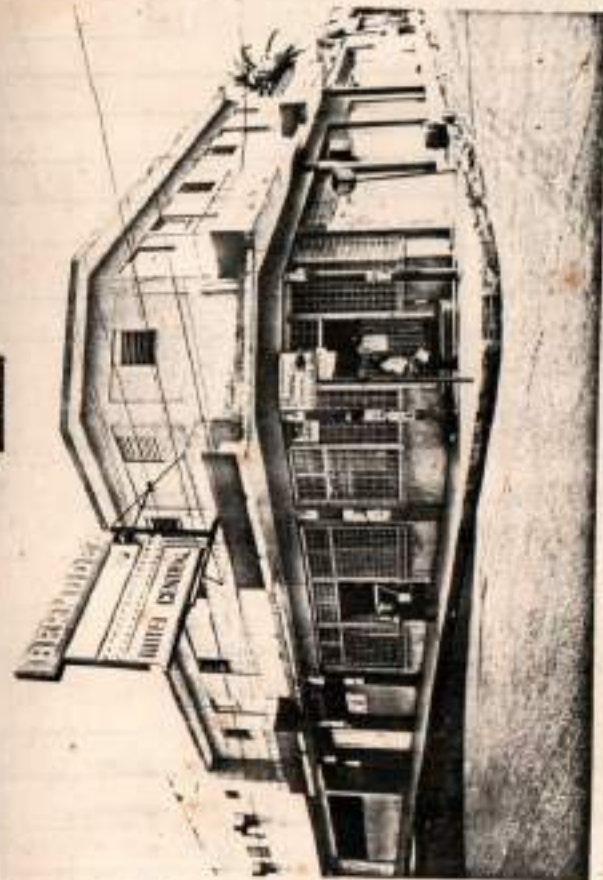
CIUDAD MANZANA 129 CALLE RESTAURACION ESCUINA ALE. NUM. #57
ENTRE CALLES Y (GRAL. VALVERDE)
ARQUITECTO CONSTRUCTOR

VALOR AMBIENTAL	Armónico		REFERENCIA VISUAL	SI		CALIDAD ARQUITECTONICA	Monumento	
	Contraste			NO			Gran valor	
	Medio						Medio	
							Contraste	
PROPIETARIO ACTUAL						ESTILO	Colonial	
vive <input type="checkbox"/> No la vive <input type="checkbox"/>							Clásico	
dirección							Neoclásico	
							Republicano	
DESDE	La calle		TOPOGRAFIA	Fuerte		ESTADO DE CONSERVACION	Bueno	
	El jardín			Medio			Medio	
	Interior			Plana			Malo	
	Plaza						Peligro	
	Galería						Ruina	
Acera	<input checked="" type="checkbox"/>							
DESCRIPCION ARQUITECTONICA						Fachada	<input checked="" type="checkbox"/>	
Después del 1º piso el 2º pitalan las columnas; grandes vitrales y puertas en el chavilado de las escaleras. El 2º con pequeño suelo perimetral con balcones interrumpidos por una sola puerta. Puertas de aluminio. Suelo de cemento con suelo perimetral elevado.						Estructura	<input checked="" type="checkbox"/>

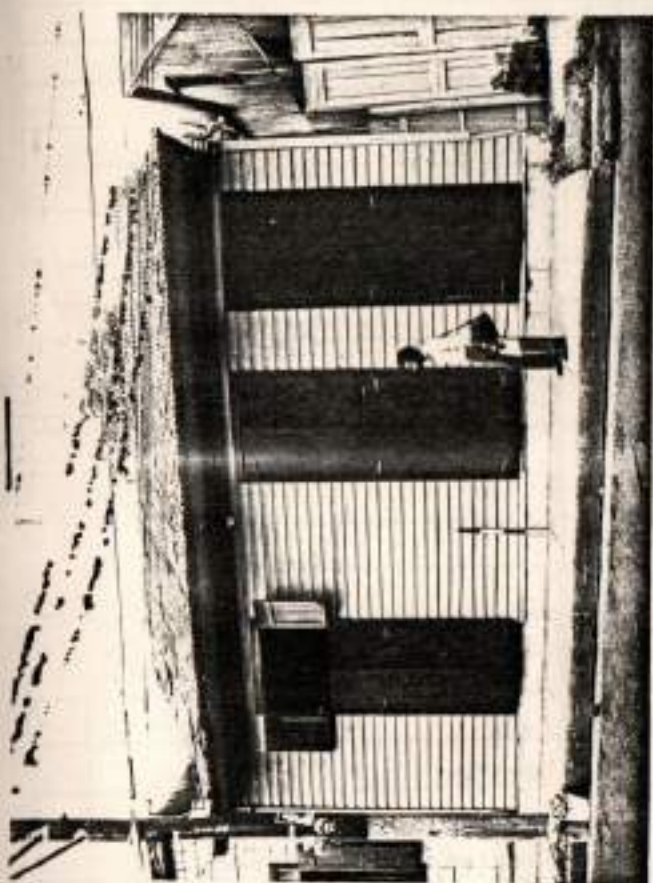
CIUDAD MANZANA N° 129 CALLE MAXIMO GONZALEZ NUM. #67
 ENTRE CALLES GRAL. LOPEZ Y GRAL. VALVERDE
 ARQUITECTO CONSTRUCTOR

DESCRIPCION ARQUITECTONICA
 Veneza de madera; (3) raras
 con puntas de labli roja y
 el. de. - raras.
 techo a dos aguas, de raras con
 suelo frontal - raras -

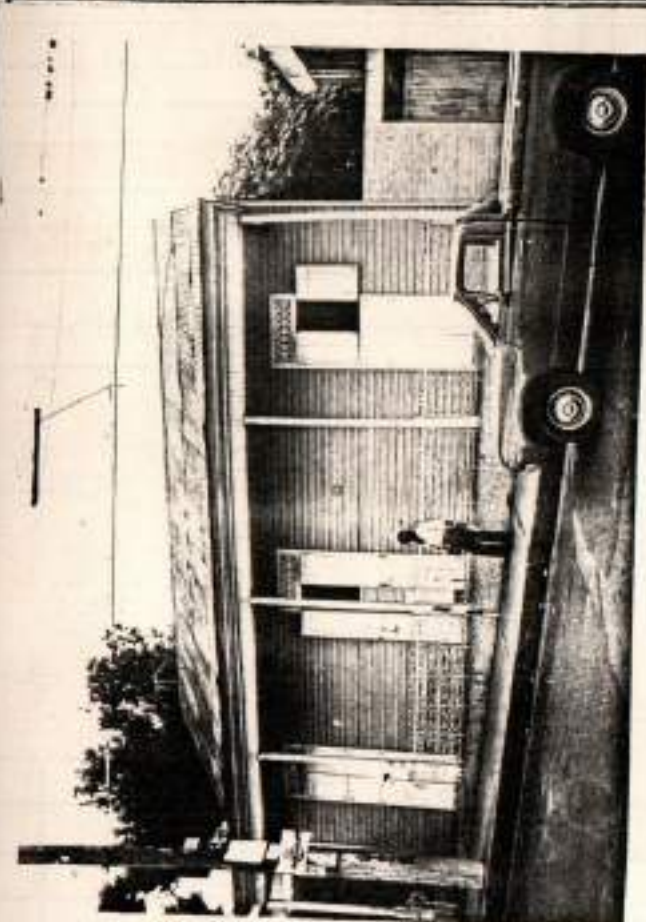
CIUDAD MANZANA #129 CALLE BENAVENEDUO NUM. #173
 ENTRE CALLES GRAL. LOPEZ Y GRAL. VALVERDE
 ARQUITECTO CONSTRUCTOR

ELABORC - OBSERVACIONES Las balaustradas fuer' sustituidas
 CATALOGO por barandillas de hierro
 REVISU

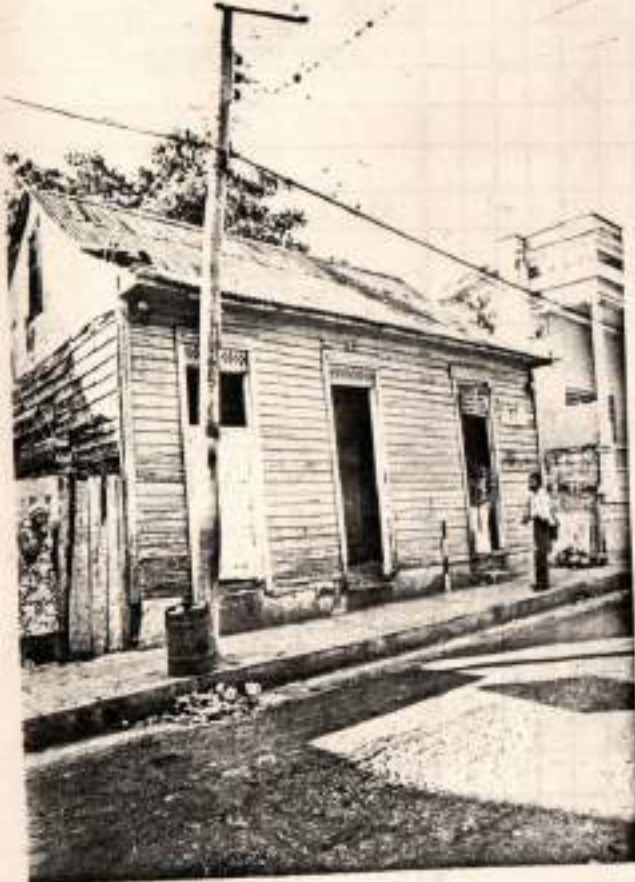
CIUDAD *Sgo* MANZANA *129* CALLE *Gral. Lopez* NUM. *52*
 ENTRE CALLES *M. Gomez* Y *Restauracion*
 ARQUITECTO _____ CONSTRUCTOR _____

VALOR AMBIENTAL	Armónico	<input checked="" type="checkbox"/>	REFERENCIA VISUAL	SI	<input type="checkbox"/>	CALIDAD ARQUITECTO-NICA	Máxima	<input type="checkbox"/>
	Contraste	<input type="checkbox"/>		NO	<input checked="" type="checkbox"/>		Media	<input type="checkbox"/>
	Nulo	<input type="checkbox"/>					Mínima	<input checked="" type="checkbox"/>
		<input type="checkbox"/>					Nula	<input type="checkbox"/>

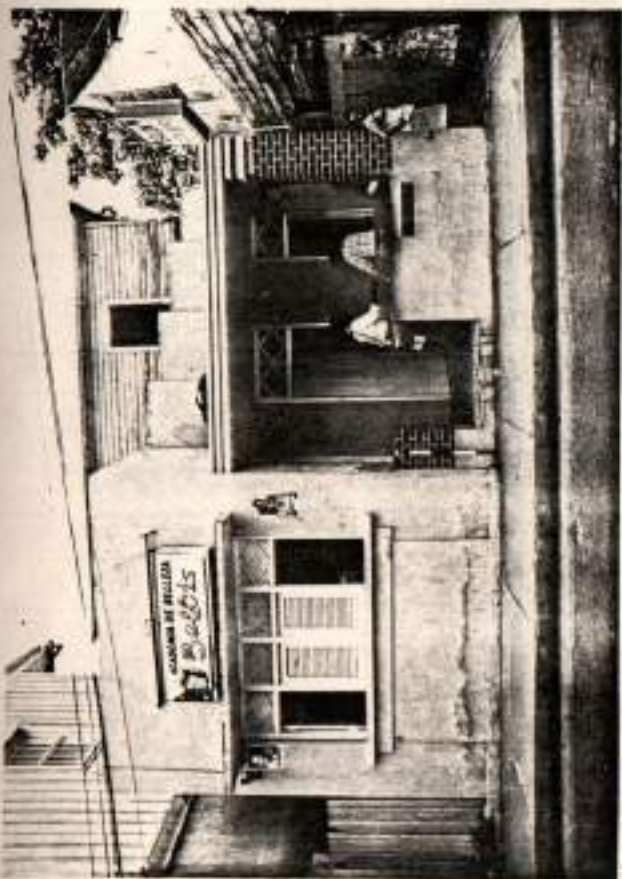
CIUDAD Stgo. MANZANA 129 CALLE Gral Lopez NUM. 50
 ENTRE CALLES M. Gomez Y Restauracion
 ARQUITECTO _____ CONSTRUCTOR _____

VALOR AMBIENTAL	Armónico		REFERENCIA VISUAL	SI		CALIDAD ARQUITECTONICA	Máxima	
	Contraste			NO	X		Media	
	Nulo	X					Mínima	
							Nula	X
PROPIETARIO ACTUAL						ESTILO	Colonial	
La vive <input type="checkbox"/> No la vive <input type="checkbox"/>							Neoclásico	
Dirección							Victoriano	
							Moderno	
ACCESO DESDE	La calle		TOPOGRAFIA	Fuerte		Popular	X	
	El jardín			Media		Otros		
	Interior	X		Plana	X			
	Plaza							
						ESTADO DE CONSERVACION	Buena	
DESCRIPCION ARQUITECTONICA							Fachada	X
							Estructura	
							1er. entepiso	
							2do. entepiso	
						Techo	X	
						DESCRIPCION AMBIENTAL

CAUSAS DE PETERIRO		TIPO DE DADO				ELEMENTOS					NUROS					INTERVENCIONES DE REPARACIONES				
						FACHADA														
INTRINSICO	Localización															ARQUITECTO:				
	Suelo															AÑO:				
	Materiales															PLANOS ORIGINALES:				
	Defectos Const.															HALLAZGOS:				
TIPO DE DADO	Humedad				X	Portales														
	Poñredumbre					Molduras														
	Insectos					Cornisas														
	Fisuras					Balcones														
	Grietas					Ventanas				X										
	Desprendimiento																			
USO ACTUAL	Sótano	Prim. Planta	Seg. Planta	Terc. Planta	USO ORIGINAL	ELEMENTOS INTERNOS					TECHO					SERVICIOS				
						Patio	Fuente	Aljibe	Escalera	Arcos	Plafond	Estructura	Material	Terminación	Baño	Inodoro				
Habitacional			X						X								Cocina	X	Lavamanos	X
Comercial									X								Agua	X	Ducha	X
Almacén									X								Electricidad	X	Cloaca	X
Adm. Pública									X								Radio	X	Séptico	X

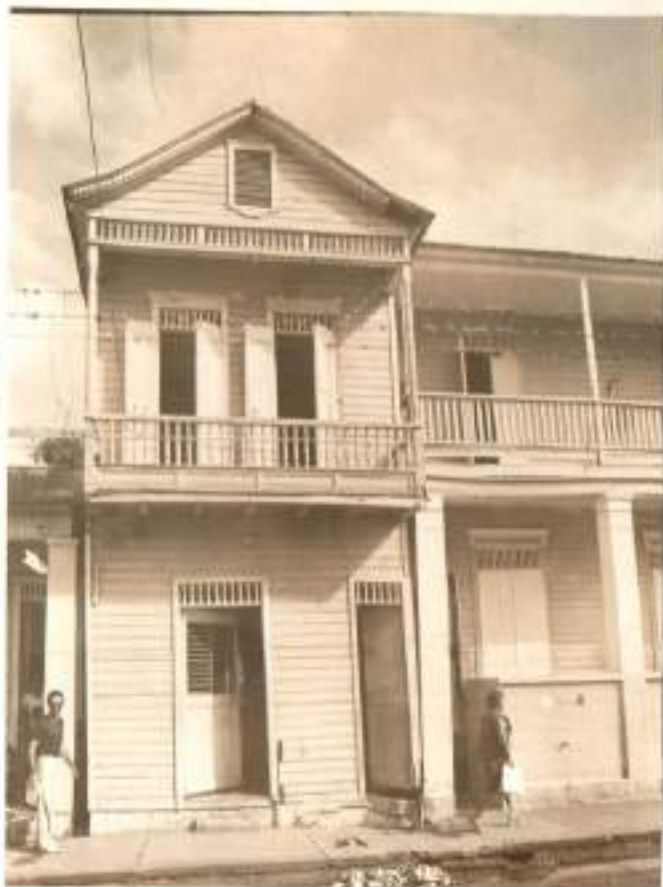
CIUDAD *Stgo.* MANZANA *130* CALLE *M. Gomez* NUM. *55*
 ENTRE CALLES *San Lopez* Y *B. Moncion*
 ARQUITECTO _____ CONSTRUCTOR _____

VALOR AMBIENTAL	Armónico	<input checked="" type="checkbox"/>	REFERENCIA VISUAL	SI	<input type="checkbox"/>	CALIDAD ARQUITECTONICA	Máxima	<input checked="" type="checkbox"/>
	Contraste	<input type="checkbox"/>		NO	<input checked="" type="checkbox"/>		Media	<input type="checkbox"/>
	Nulo	<input type="checkbox"/>					Mínima	<input type="checkbox"/>
		<input type="checkbox"/>					Nula	<input type="checkbox"/>
PROPIETARIO ACTUAL						ESTILO	Colonial	<input type="checkbox"/>
La vive <input type="checkbox"/> No la vive <input type="checkbox"/>							Neoclásico	<input type="checkbox"/>
Dirección							Victoriano	<input checked="" type="checkbox"/>
							Moderno	<input type="checkbox"/>
ACCESO DESDE	La calle	<input checked="" type="checkbox"/>	TOPOGRAFIA	Fuerte	<input type="checkbox"/>	Popular	<input type="checkbox"/>	
	El jardín	<input type="checkbox"/>		Media	<input type="checkbox"/>	Otros	<input type="checkbox"/>

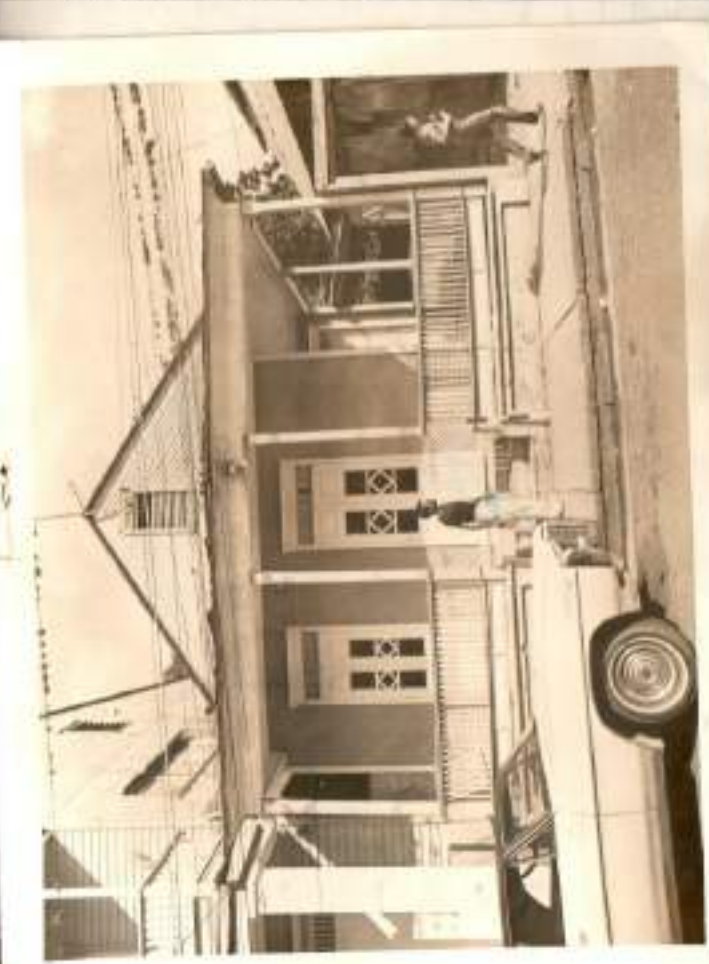
CIUDAD *Stgo* MANZANA *130* CALLE *M Gomez* NUM. *51*
 ENTRE CALLES *Gal. Lopez* ? *Bl. Moncion*
 ARQUITECTO _____ CONSTRUCTOR _____

VALOR AMBIENTAL	Armónico	<input checked="" type="checkbox"/>	REFERENCIA VISUAL	SI		CALIDAD ARQUITECTONICA	Máxima				
	Contraste			NO	<input checked="" type="checkbox"/>		Media	<input checked="" type="checkbox"/>			
	Nulo						Mínima				
							Nula				
PROPIETARIO ACTUAL						ESTILO	Colonial				
La vive <input type="checkbox"/>		No la vive <input type="checkbox"/>					Neoclásico				
Dirección							Victoriano	<input checked="" type="checkbox"/>			
							Moderno				
ACCESO DESDE	La calle		TOPOGRAFIA	Fuerte		Popular					
	El jardín			Media		Otros					
	Interior	<input checked="" type="checkbox"/>		Plana	<input checked="" type="checkbox"/>						
	Plaza										
						ESTADO DE CONSERVACION	Buena	Medio	Malo	Peligro	Ruina
DESCRIPCION ARQUITECTONICA						Fachada	<input checked="" type="checkbox"/>				
<i>Acceso Elevado hacia puerta central. Galería frontal a la- tral derecha, a su en "L", con porton hacia la galería later- nal.</i>						Estructura

CAUSAS DE PETERIORO	INTRINSECO					ELEMENTOS FACHADA	Piedra Ladrillos Hormigón Madera Hierro <i>Cable Tef.</i>	MUROS	Tapa Hormigón Bloques Piedra Madera Asbesto	INTERVENCIONES DE REPARACIONES										
	Localización													ARQUITECTO:						
	Suelo													AÑO:						
	Materiales													PLANOS ORIGINALES:						
	Defectos Const.																			
	TIPO DE DAÑO									ELEMENTOS INTERNOS		Sótano Primer Piso Seg. Piso Tercer Piso ENTRE-PISO			HALLAZGOS:					
	Humedad															Portales				
	Poedumbre															Molduras				
	Insectos															Cornisas				
	Fisuras															Balcones				
Crietas					Ventanas															
Desprendimiento					<i>Tramón</i>															
USO ACTUAL	Sótano	Prim. Planta	Seg. Planta	Terc. Planta	USO ORIGINAL	ELEMENTOS INTERNOS		Sótano Primer Piso Seg. Piso			SERVICIOS									
												Habitacional		X			Aljibe			
Comercial					Escalera					Cocina	Lavatrance

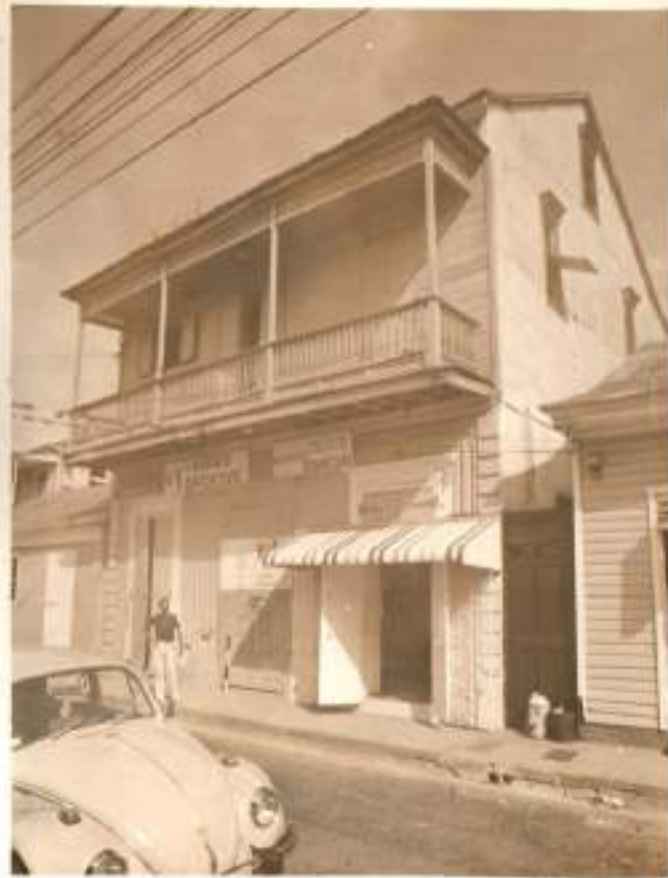
CIUDAD *Stgo* MANZANA *131* CALLE *B. Monción* NUM. *37*
 ENTRE CALLES *Restauración* Y *Rafaela Gómez*
 ARQUITECTO _____ CONSTRUCTOR _____

VALOR AMBIENTAL	Armónico	<input checked="" type="checkbox"/>	REFERENCIA VISUAL	SI		CALIDAD ARQUITECTONICA	Máxima	<input checked="" type="checkbox"/>							
	Contraste			NO	<input checked="" type="checkbox"/>		Media								
	Nulo						Mínima								
							Nula								
PROPIETARIO ACTUAL						ESTILO	Colonial								
La vive <input type="checkbox"/> No la vive <input type="checkbox"/>							Neoclásico								
Dirección							Victoriano	<input checked="" type="checkbox"/>							
							Moderno								
ACCESO DESDE	La calle	<input checked="" type="checkbox"/>	TOPOGRAFIA	Fuerte		Popular									
	El jardín			Medio		Otros									
	Interior			Plana	<input checked="" type="checkbox"/>										
	Plaza														
DESCRIPCION ARQUITECTONICA						ESTADO DE CONSERVACION									
Fachada						Buena	<input checked="" type="checkbox"/>	Medio		Malo		Peligro		Ruina	
Estructura															
1er. entepiso

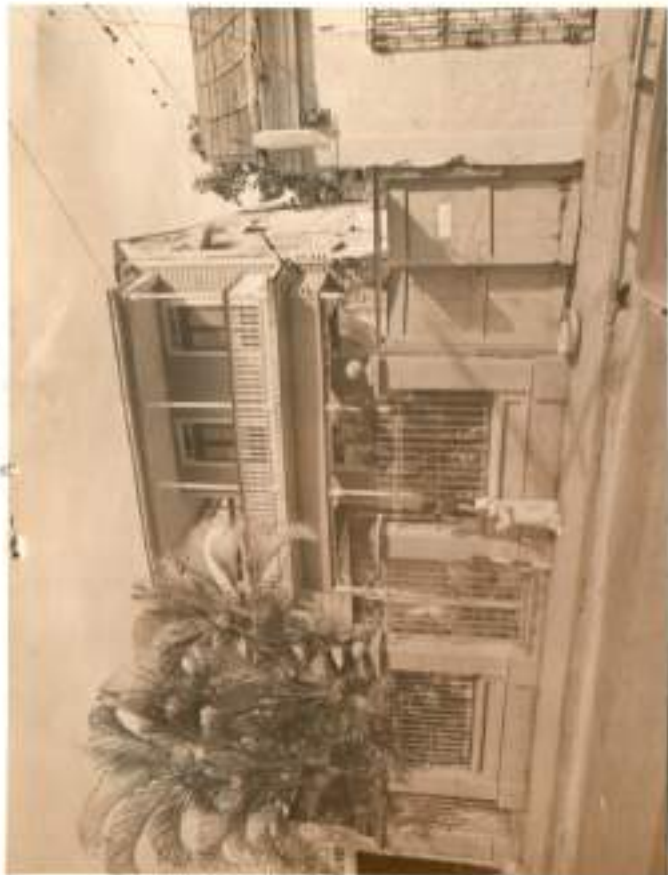
CIUDAD *Stgo* MANZANA *131* CALLE *B. Monción* NUM. *41*
 ENTRE CALLES *Restauración* Y *M. Gómez*
 ARQUITECTO _____ CONSTRUCTOR _____

VALOR AMBIENTAL	Armónico	<input checked="" type="checkbox"/>	REFERENCIA VISUAL	SI		CALIDAD ARQUITECTONICA	Máxima	<input checked="" type="checkbox"/>
	Contraste			NO	<input checked="" type="checkbox"/>		Media	
	Nulo						Mínima	
							Nula	
PROPIETARIO ACTUAL						ESTILO	Colonial	
La vive <input type="checkbox"/> No la vive <input type="checkbox"/>							Neoclásico	
Dirección							Victoriano	<input checked="" type="checkbox"/>
							Moderno	
ACCESO DESDE	La calle		TOPOGRAFIA	Fuerte		Popular		
	El jardín	<input checked="" type="checkbox"/>		Media		Otros		
	Interior			Plana	<input checked="" type="checkbox"/>			
	Plaza							
						ESTADO DE CONSERVACION	Bueno	
DESCRIPCION ARQUITECTONICA							Fachada	<input checked="" type="checkbox"/>
<i>Esquina 3 plantas con persia en tipo frangas de igual distribución en los dos niveles. Decoración, cruzando el jardín y limitando la casa con muros exteriores y verja hierro alta aprox. 2m. de casa doble portón uno de hierro y otro de madera.</i>						Estructura

TIPO DE DAÑO	INTRÍNSECO	
	Localización	
Suelo		
Materiales		
Defectos Const.		
Humedad	<input checked="" type="checkbox"/>	
Poedumbre	<input checked="" type="checkbox"/>	
Insectos		
Fisuras		
Grietas		
Desprendimiento

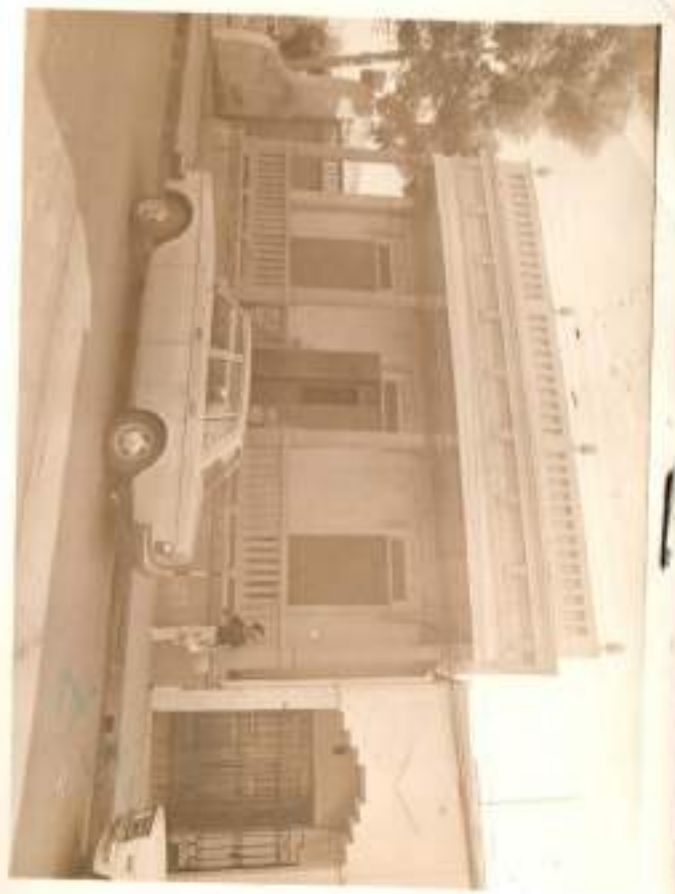
CIUDAD STGO MANZANA 13/ CALLE RESTAURACION NUM. 142
 ENTRE CALLES 90 MARZO Y B. MONCION
 ARQUITECTO _____ CONSTRUCTOR _____

VALOR AMBIENTAL	Armónico	<input checked="" type="checkbox"/>	REFERENCIA VISUAL	SI	<input type="checkbox"/>	CALIDAD ARQUITECTONICA	Máxima	<input checked="" type="checkbox"/>
	Contraste	<input type="checkbox"/>		NO	<input checked="" type="checkbox"/>		Media	<input type="checkbox"/>
	Nulo	<input type="checkbox"/>					Mínima	<input type="checkbox"/>
		<input type="checkbox"/>					Nula	<input type="checkbox"/>
PROPIETARIO ACTUAL						ESTILO	Colonial	<input type="checkbox"/>
La vive <input type="checkbox"/> No la vive <input type="checkbox"/>							Neoclásico	<input type="checkbox"/>
Dirección							Victoriano	<input checked="" type="checkbox"/>
ACCESO DESDE	La calle	<input type="checkbox"/>	TOPOGRAFIA	Fuerte	<input type="checkbox"/>		Moderno	<input type="checkbox"/>
	El jardín	<input type="checkbox"/>		Media	<input type="checkbox"/>		Popular	<input type="checkbox"/>
	Interior	<input checked="" type="checkbox"/>		Plana	<input checked="" type="checkbox"/>		Otros	<input type="checkbox"/>

CAUSAS DE DETERIORO		INTRINSICO				ELEMENTOS FACHADA	Piedra	Ladrillos	Hormigón	Madera	Hierro	TRAPA	GUSIA	MUROS	Tapis	Hormigón	Bloques	Piedra	Madera	Asbesto	LADRILLO	INTERVENCIONES DE RESTAURACIONES	
		Localización	Suelo	Materiales	Defectos Const.																	ARQUITECTO:	AÑO:
TIPO DE DAÑO		Humedad			Portales							Sótano							PLANOS ORIGINALES:				
		Podredumbre			Molduras							Primer Piso											
		Insectos			Cornisas							Seg. Piso											
		Fisuras			Balcones							Tercer Piso											
		Grietas			Ventanas														HALLAZGOS:				
		Desprendimiento			PUERTAS																		
					TRANSÓN																		
USO ACTUAL.		USO ORIGINAL				ELEMENTOS INTERNOS								Sótano									
		Sótano	Prim. Planta	Seg. Planta	Terc. Planta	Patio							Primer Piso										
Habitacional						Fuente							Seg. Piso										
Comercial						Aljibe							TECHO										
Almacén						Escalera

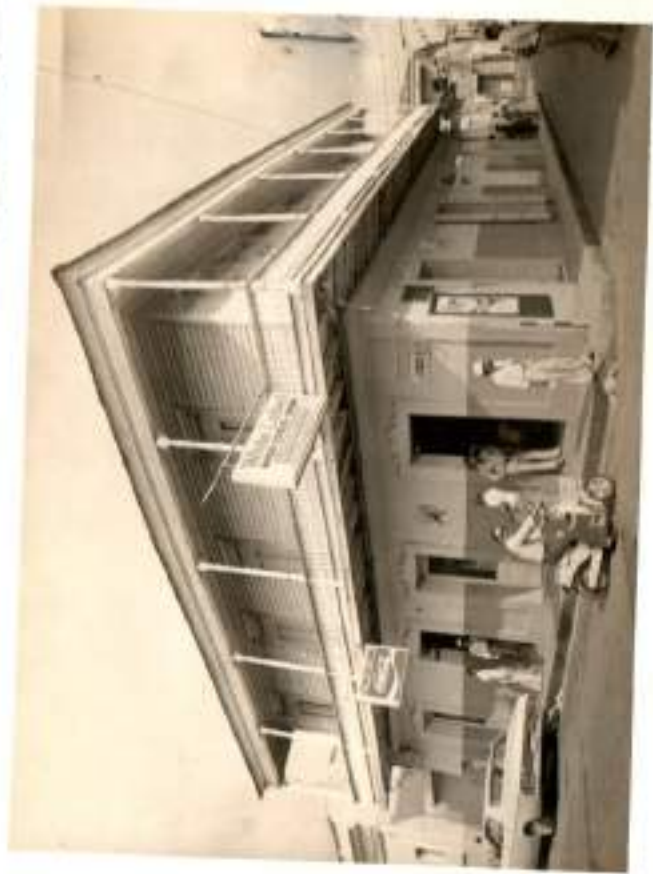
CIUDAD STgo MANZANA 132 CALLE St. Bonnelly esq. Beller NUM. 149
 ENTRE CALLES Beller Y Destruccion
 ARQUITECTO _____ CONSTRUCTOR _____

VALOR AMBIENTAL	Armónico	<input checked="" type="checkbox"/>	REFERENCIA VISUAL	SI	<input type="checkbox"/>	CALIDAD ARQUITECTONICA	Máxima	<input type="checkbox"/>
	Contraste	<input type="checkbox"/>		NO	<input checked="" type="checkbox"/>		Media	<input checked="" type="checkbox"/>
	Nulo	<input type="checkbox"/>					Mínima	<input type="checkbox"/>
		<input type="checkbox"/>					Nula	<input type="checkbox"/>
PROPIETARIO ACTUAL						ESTILO	Colonial	<input type="checkbox"/>
La vive <input type="checkbox"/> No la vive <input type="checkbox"/>							Neoclásico	<input type="checkbox"/>
Dirección							Victoriano	<input checked="" type="checkbox"/>
							Moderno	<input type="checkbox"/>
ACCESO DESDE	La calle	<input checked="" type="checkbox"/>	TOPOGRAFIA	Fuerte	<input type="checkbox"/>	ESTADO DE CONSERVACION	Buena	<input type="checkbox"/>
	El jardín	<input type="checkbox"/>		Medio	<input type="checkbox"/>		Medio	<input checked="" type="checkbox"/>

CAUSAS DE DETERIORO		TIPO DE DAÑO				INTRINSECO				ELEMENTOS FACHADA	Piedra Ladrillos Hormigón Madera Hierro	NUPOS	Tapis Hormigón Bloques Piedra Madera Asbesto	INTERVENCIONES DE RESTAURACIONES			
						Localización		Materiales						Defectos Const.		ARQUITECTO:	
						Humedad		Podredumbre						Insectos		ASO:	
						Fisuras		Crietas						Desprendimiento		PLANOS ORIGINALES:	
USO ACTUAL	Sótano	Prim. Planta	Seg. Planta	Terc. Planta	USO ORIGINAL	ELEMENTOS INTERNOS				Sótano	Primer Piso	Seg. Piso	HALLAZGOS:				
						Patio	Fuente	Aljibe	Escalera				Arcos	Plafond	ENTRE-PISO		
Habitacional						TECHO				Sótano	Primer Piso	Seg. Piso	SERVICIOS				
Comercial		X				Volcano	Hormigón	Zinc	Madera				Asbesto	Losetas barro	Imperm.	Baño	X
Almacén						Estructura				PROPUESTA		Cocina	X	Lavamanos			
Adm. Pública						Material				TERMINACIÓN		Agua	X	Ducha			
Religioso						CTROS				Ménsulas		Electricidad	X	Cloaca			
Educativo						Balaustradas				CONSERVAR		Radio	X	Séptico

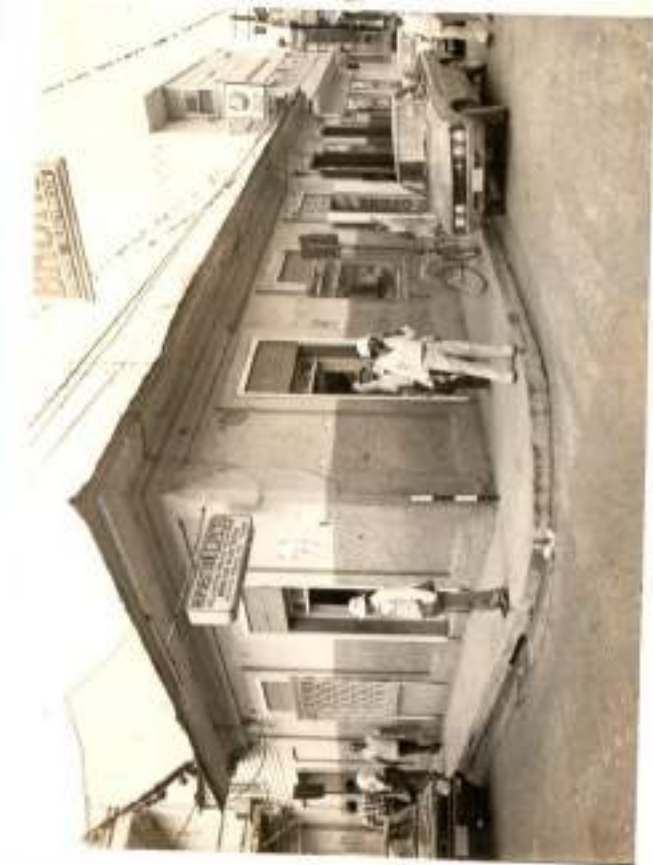
CIUDAD Sgo MANZANA 132 CALLE RESTAURACION Esq. Sr. Bonnelly NUM. 120
 ENTRE CALLES Sully Bonnelly Y 30 MARZO
 ARQUITECTO _____ CONSTRUCTOR _____

VALOR AMBIENTAL	Armónico		REFERENCIA VISUAL	SI		CALIDAD ARQUITECTONICA	Máxima			
	Contraste			NO	X		Media			
	Nulo	X					Mínima			
							Nula	X		
PROPIETARIO ACTUAL						ESTILO	Colonial			
La vive <input type="checkbox"/> No la vive <input type="checkbox"/>							Neoclásico			
Dirección							Victoriano			
							Moderno			
ACCESO DESDE	La calle	X	TOPOGRAFIA	Fuerte		Popular				
	El jardín			Media		Otros				
	Interior			Plana	X					
	Plaza									
DESCRIPCION ARQUITECTONICA						ESTADO DE CONSERVACION				
Fachada						Bueno	Medio	Malo	Peligro	Ruina
Estructura						X				
1er. entrepiso										
2do. entrepiso										
Techo							X			
DESCRIPCION AMBIENTAL

CAUSAS DE DETERIORO		INTERIORS				ELEMENTOS FACHADA	Piedra Ladrillos Hormigón Madera Hierro VIDRIO	MUROS	INTERVENCIÓNES DE REPARACIONES						
		TIPO DE DAÑO							ELEMENTOS INTERNOS	Tapis Hormigón Bloques Piedra Madera Asbesto	ARQUITECTO:				
		Humedad									Sótano Primer Piso Seg. Piso Tercer Piso ENTRE-PISO Sótano Primer Piso Seg. Piso TECHO Estructura Material Terminación PROPUESTA CONSERVAR RESTAURAR CONSOLIDAR	AÑO:			
		Fodredumbre										PLANOS ORIGINALES:			
		Insectos										HALLAZGOS:			
		Fisuras													
		Crietas													
		Desprendimiento													
USO ACTUAL		Sótano	Prim. Planta	Seg. Planta	Terc. Planta	USO ORIGINAL	ELEMENTOS INTERNOS					SERVICIOS			
											Aljibe				
Habitacional							Escalera				Baño	<input checked="" type="checkbox"/>	Inodoro	<input checked="" type="checkbox"/>	
Comercial		<input checked="" type="checkbox"/>					Arcos				Cocina	<input checked="" type="checkbox"/>	Lavamanos	<input checked="" type="checkbox"/>

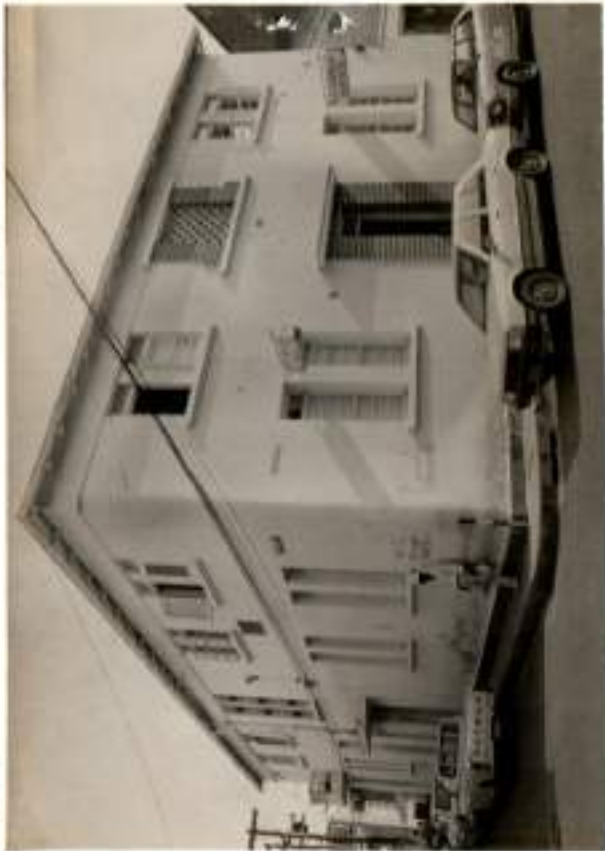
CIUDAD MANZANA 133 CALLE Sully Bonelly NUM. 7
ENTRE CALLES restauración y Beltr
ARQUITECTO CONSTRUCTOR

VALOR AMBIENTAL	Armónico	<input checked="" type="checkbox"/>	REFERENCIA VISUAL	SI		CALIDAD ARQUITECTONICA	Máxima			
	Contraste			NO	<input checked="" type="checkbox"/>		Media			
	Nulo						Mínima	<input checked="" type="checkbox"/>		
				Nula						
PROPIETARIO ACTUAL						ESTILO	Colonial			
La vive <input type="checkbox"/> No la vive <input checked="" type="checkbox"/>							Neoclásico			
Dirección							Victoriano			
ACCESO DESDE	La calle	<input checked="" type="checkbox"/>	TOPOGRAFIA	Fuerte			Moderno			
	El jardín			Media			Popular	<input checked="" type="checkbox"/>		
	Interior			Plana	<input checked="" type="checkbox"/>	Otros				
	Plaza									
DESCRIPCION ARQUITECTONICA						ESTADO DE CONSERVACION				
Fachada						Buena	Medic	Malo	Peligro	Ruina
Estructura						<input checked="" type="checkbox"/>				
1er. entepiso						<input checked="" type="checkbox"/>				
2do. entepiso										
Techo										
DESCRIPCION AMBIENTAL

CAUSAS DE DEGRADACIÓN	INTERIOR				ELEMENTOS	Muros	INTERVENCIÓN DE REPARACIONES									
													FACHADA	MUROS	REPARACIONES	
	Localización	Suelo	Materiales	Defectos Const.	Piedra	Ladrillos	Hormigón	Madera	Hierro	Tenis	Hormigón	Bloques			Piedra	Madera
TIPO DE DAÑO				Portales	Sótano	AÑO:										
Humedad				Molduras	Primer Piso	PLANOS ORIGINALES:										
Podredumbre				Cornisas	Seg. Piso											
Insectos				Falcones	Tercer Piso											
Fisuras				Ventanas	ENTRE-PISO											
Crietas					Sótano											
Desprendimiento					Primer Piso											
USO ACTUAL	Sótano	Prim. Planta	Seg. Planta	Terc. Planta	USO ORIGINAL	ELEMENTOS INTERNOS	Sótano									
						Patio	Primer Piso									
Habitacional						Fuente	Seg. Piso									
						Aljibe	TECHO									
Comercial						Escalera	Komano	Hormigón	Zinc	Madera	Asbesto	Lonetas barro	Imperm.			
						Arcos	Estructura							SERVICIOS		
Adm. Pública						Plafond	Material							Baño	Inodoro

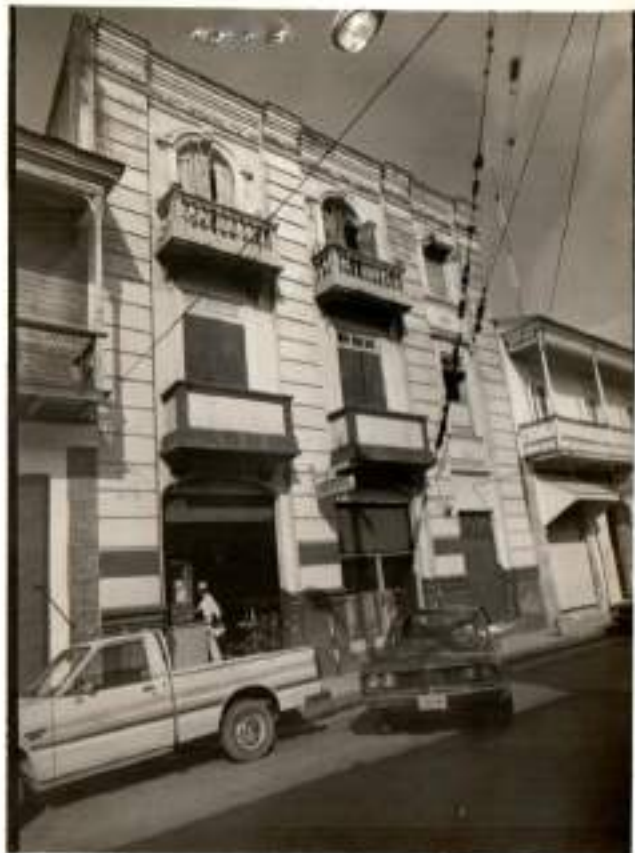
CIUDAD MANZANA 133 CALLE *España* NUM. 30
 ENTRE CALLES *Bello* Y *Restauración*
 ARQUITECTO CONSTRUCTOR

VALOR AMBIENTAL	Armónico	<input checked="" type="checkbox"/>	REFERENCIA VISUAL	SI	<input type="checkbox"/>	CALIDAD ARQUITECTONICA	Máxima	<input checked="" type="checkbox"/>								
	Contraste	<input type="checkbox"/>		NO	<input checked="" type="checkbox"/>		Media	<input type="checkbox"/>								
	Nulo	<input checked="" type="checkbox"/>					Mínima	<input type="checkbox"/>								
		<input type="checkbox"/>					Nula	<input checked="" type="checkbox"/>								
PROPIETARIO ACTUAL						ESTILO	Colonial	<input type="checkbox"/>								
La vive <input type="checkbox"/> No la vive <input checked="" type="checkbox"/>							Neoclásico	<input type="checkbox"/>								
Dirección							Victoriano	<input type="checkbox"/>								
							Moderno	<input type="checkbox"/>								
ACCESO DESDE	La calle	<input checked="" type="checkbox"/>	TOPOGRAFIA	Fuerte	<input type="checkbox"/>	Popular	<input type="checkbox"/>

CAUSAS DE DETERIORO		TIPO DE DAÑO				ELEMENTOS						MUROS						INTERVENCIONES DE REPARACIONES	
						FACHADA						ENTRE-PISO							
INTRINSECO		TIPO DE DAÑO				Piedra	Ladrillos	Hormigón	Madera	Hierro	Tenja	Hormigón	Bloques	Piedra	Madera	Asbesto	ARQUITECTO:		
LOCALIZACIÓN																	ASO:		
Suelo																	PLANOS ORIGINALES:		
Materiales																	HALLAZGOS:		
Defectos Const.																			
Humedad																			
Podredumbre																			
Insectos																			
Fisuras																			
Grietas																			
Desprendimiento																			
USO ACTUAL		USO ORIGINAL				ELEMENTOS INTERNOS						TECHO						SERVICIOS	
Sótano						OTROS						PROPUESTA							
Prim. Planta						Ménsulas						CONSERVAR						Baño	
Seg. Planta						Balaustradas						RESTAURAR						Inodoro	
Terc. Planta						Rejas						CONSOLIDAR						Lavamanos	
Habitacional												Estructura						Agua	
Comercial												Material						Electricidad

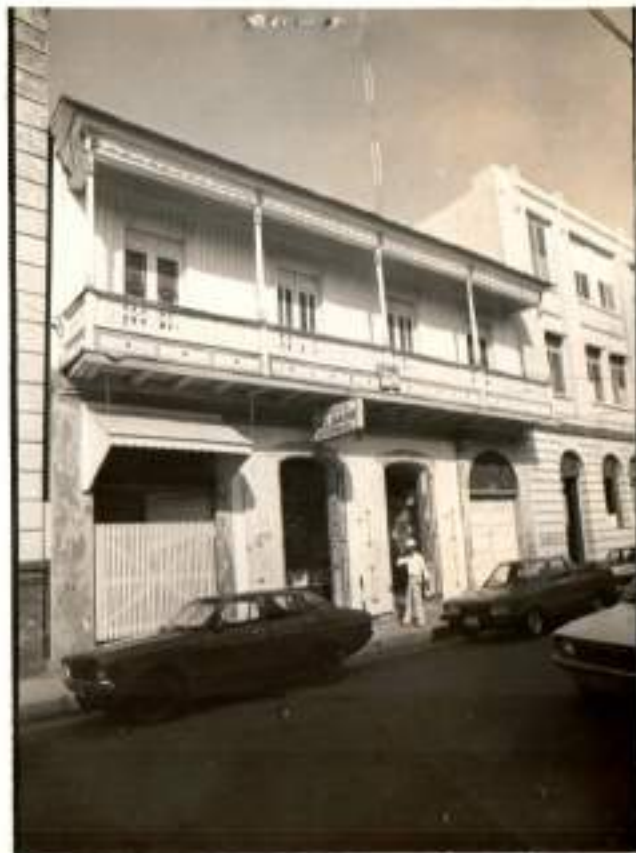
CIUDAD MANZANA / 32 CALLE *España* NUM. *32*
 ENTRE CALLES *Bella* Y *Restauracion*
 ARQUITECTO CONSTRUCTOR

VALOR AMBIENTAL	Armónico	<input checked="" type="checkbox"/>	REFERENCIA VISUAL	SI	<input type="checkbox"/>	CALIDAD ARQUITECTONICA	Máxima	<input checked="" type="checkbox"/>								
	Contraste	<input type="checkbox"/>		NO	<input checked="" type="checkbox"/>		Media	<input type="checkbox"/>								
	Nulo	<input type="checkbox"/>					Mínima	<input type="checkbox"/>								
		<input type="checkbox"/>					Nula	<input type="checkbox"/>								
PROPIETARIO ACTUAL						ESTILO	Colonial	<input type="checkbox"/>								
La vive		<input type="checkbox"/>	No la vive		<input checked="" type="checkbox"/>		Neoclásico	<input type="checkbox"/>								
Dirección							Victoriano	<input checked="" type="checkbox"/>								
							Moderno	<input type="checkbox"/>								
ACCESO DESDE	La calle	<input checked="" type="checkbox"/>	TOPOGRAFIA	Fuerte	<input type="checkbox"/>	Popular	<input type="checkbox"/>									
	El jardín	<input type="checkbox"/>		Media	<input type="checkbox"/>	Otros	<input type="checkbox"/>

CAUSAS DE DETERIORO		INTRINSECO				ELEMENTOS	Piedra	Ladrillos	Hormigón	Madera	Hierro	MUROS	Teja	Hormigón	Bloques	Piedra	Madera	Asbesto	INTERVENCIONES DE REPARACIONES				
		Localización	Suelo	Materiales	Defectos Const.														FACHADA	Arquitecto:	Año:		
TIPO DE DAÑO		Humedad	<input checked="" type="checkbox"/>	Portales															PLANOS ORIGINALES:				
		Poedumbre	<input checked="" type="checkbox"/>	Molduras																HALLAZGOS:			
		Insectos		Cornisas																			
		Fisuras		Falcones																			
		Grietas		Ventanas																			
		Desprendimiento																					
		USO ACTUAL		Sótano	Prim. Planta	Seg. Planta	Terc. Planta	USO ORIGINAL		ELEMENTOS INTERNOS	Sótano	Prim. Piso	Seg. Piso	Entre-piso	Sótano	Prim. Piso	Seg. Piso	TECHO		SERVICIOS			
Habitacional			<input checked="" type="checkbox"/>					Patio <td></td> <td></td> <td></td> <td></td> <td></td> <td></td> <td></td> <td></td> <td></td> <td></td> <td>Baño</td> <td><input checked="" type="checkbox"/></td> <td>Inodoro</td> <td><input checked="" type="checkbox"/></td>											Baño		<input checked="" type="checkbox"/>	Inodoro	<input checked="" type="checkbox"/>
