INVENTARIO DE LA CIUDAD DE SANTIAGO

(Centro Histórico de Santiago)

Relación de fichas y fotos.

PLANO DEL CENTRO HISTORICA
 DE SANTIAGO DE LOS CABALLEROS
 * Ubicación de inmuebles seleccionados en el sondeo Exploratorio
 Abril 1988

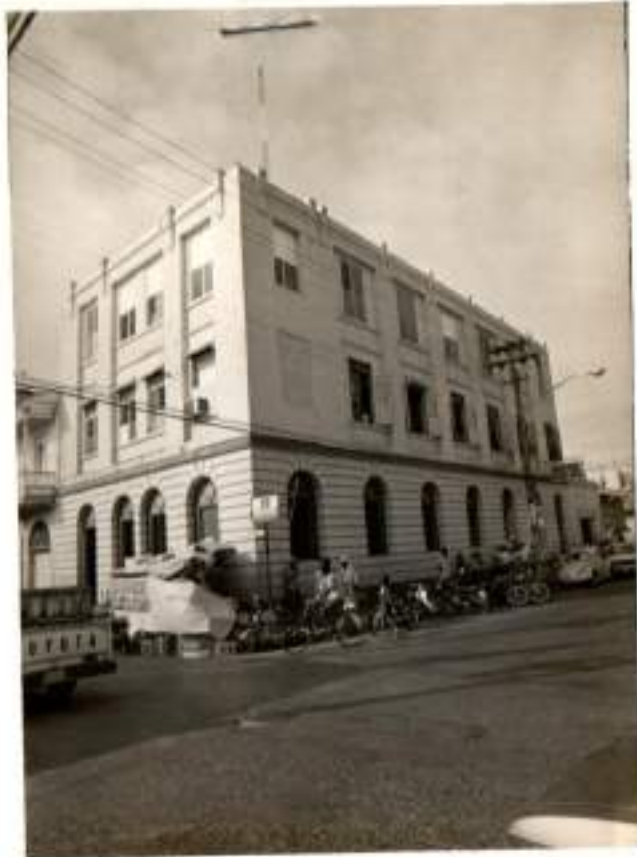
CIUDAD MANZANA 133 CALLE *Restauración* NUM. 116
 ENTRE CALLES *España* Y *Sully Bonnelly*
 ARQUITECTO CONSTRUCTOR

VALOR AMBIENTAL	Armónico	<input checked="" type="checkbox"/>	REFERENCIA VISUAL	SI	<input checked="" type="checkbox"/>	CALIDAD ARQUITECTONICA	Máxima	
	Contraste			NO			Media	<input checked="" type="checkbox"/>
	Nulo						Mínima	
							Nula	
PROPIETARIO ACTUAL						ESTILO	Colonial	
La vive <input type="checkbox"/> No la vive <input checked="" type="checkbox"/>							Neoclásico	
Dirección							Victoriano	
							Moderno	
ACCESO DESDE	La calle	<input checked="" type="checkbox"/>	TOPOGRAFIA	Fuerte		Popular		
	El jardín			Media		Otros		
	Interior			Plena	<input checked="" type="checkbox"/>	<i>REPUBLICANO</i>	<input checked="" type="checkbox"/>	
	Plaza							
						ESTADO DE CONSERVACION	Buena	
DESCRIPCION ARQUITECTONICA							Fachada	<input checked="" type="checkbox"/>
<i>Remodelado en su fachada,</i>						Estructura	<input checked="" type="checkbox"/>	
<i>arcos en 1º y 2º plantas más</i>						1er. entepiso	<input checked="" type="checkbox"/>

CAUSAS DE DETERIORO		INTEGRESO				ELEMENTOS	FACHADA	Piedra	Ladrillos	Hormigón	Madera	Hierro	MUROS	Tapa	Hormigón	Bloques	Piedra	Madera	Asbesto	INTERVENCIÓNES LE... - RACIONES	
																				ARQUITECTO:	
TIPO DE DAÑO		Humedad				Portales							Sótano							ASO:	PLANOS ORIGINALES:
		Podredumbre				Molduras								Primer Piso							
		Insectos				Cornisas							Seg. Piso								
		Fisuras				Balcones								Tercer Piso							
		Crietas				Ventanas															HALLAZGOS:
		Desprendimiento																			
USO ACTUAL	Sótano	Prim. Planta	Seg. Planta	Terc. Planta	USO OFICIAL	ELEMENTOS INTERNOS						ENTRE-PISO						SERVICIOS			
						Patio						Sótano									
Habitacional						Fuente						Primer Piso						Baño			
						Aljibe						Sótano									
Comercial						Escalera						Seg. Piso						Cocina			
						Arcos						Primer Piso									
Almacén						Plafond						TECHO						Lavamanos			
						Plafond						Romano

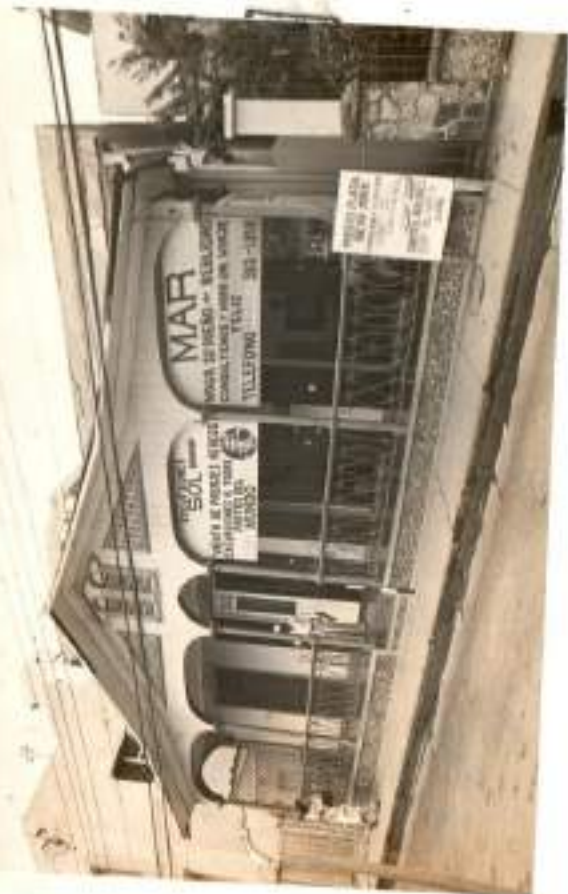
CIUDAD STgo MANZANA 13A CALLE M. Gomez NUM. 19
 ENTRE CALLES 30 marzo Y S. Bonnelly
 ARQUITECTO _____ CONSTRACTOR _____

VALOR AMBIENTAL	Armónico	<input checked="" type="checkbox"/>	REFERENCIA VISUAL	SI	<input type="checkbox"/>	CALIDAD ARQUITECTONICA	Máxima	<input checked="" type="checkbox"/>					
	Contraste	<input type="checkbox"/>		NO	<input checked="" type="checkbox"/>		Media	<input checked="" type="checkbox"/>					
	Nulo	<input type="checkbox"/>					Mínima	<input type="checkbox"/>					
		<input type="checkbox"/>					Nula	<input type="checkbox"/>					
PROPIETARIO ACTUAL						ESTILO	Colonial	<input type="checkbox"/>					
La vive <input type="checkbox"/> No la vive <input type="checkbox"/>							Neoclásico	<input type="checkbox"/>					
Dirección							Victoriano	<input checked="" type="checkbox"/>					
							Moderno	<input type="checkbox"/>					
ACCESO DESDE	La calle	<input type="checkbox"/>	TOPOGRAFIA	Fuerte	<input type="checkbox"/>	Popular	<input type="checkbox"/>						
	El jardín	<input type="checkbox"/>		Media	<input type="checkbox"/>	Otros	<input type="checkbox"/>

CAUSAS DE DETERIORO		INTRINSECO					ELEMENTOS	FACHADA	Piedra	Ladrillos	Hormigón	Madera	Hierro	CRISTAL	MUROS	Tapiz	Hormigón	Bloques	Piedra	Madera	Asbesto	INTERVENCIONES DE RESTAURACIONES				
		TIPO DE DAÑO																				ARQUITECTO:				
		Humedad	Pócreumbre	Insectos	Fisuras	Grietas	Desprendimiento	Portales	Molduras	Cornisas	Falcones	Ventanas	TRANSÓN	PUERTAS	Sótano	Primer Piso	Seg. Piso	Tercer Piso	ENTRE-PISO	Sótano	Primer Piso	Seg. Piso	AÑO:	PLANOS ORIGINALES:		
USO ACTUAL		Sótano	Prim. Planta	Seg. Planta	Terc. Planta	USO ORIGINAL	ELEMENTOS INTERNOS	Patio	Fuente	Aljibe	Escalera	Arco	Plafond	TECHO	Romano	Hormigón	Zinc	Madera	Asbesto	Losetas barro	Imperm.	HALLAZGOS:	SERVICIOS			
Habitacional																										
Comercial			X																							
Almacén																										
Adm. Pública																										
Religioso																										
Educativo																										
Deshabitada

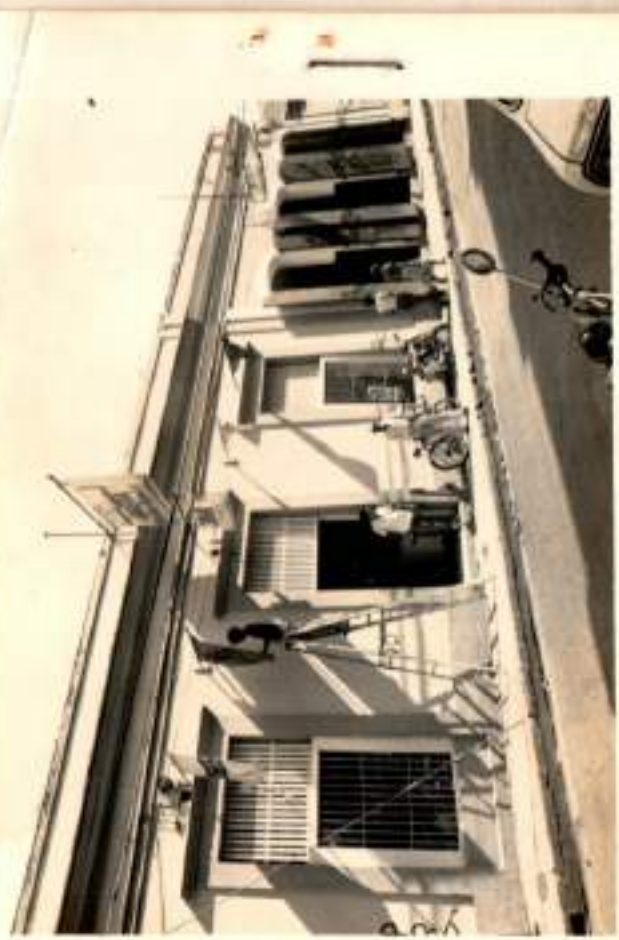
CIUDAD Santiago MANZANA 136 CALLE Ascará NUM. 35
 ENTRE CALLES Restauración Y Bellavista
 ARQUITECTO _____ CONSTRUCTOR _____

VALOR AMBIENTAL	Armónico	<input checked="" type="checkbox"/>	REFERENCIA VISUAL	SI	<input type="checkbox"/>	CALIDAD ARQUITECTONICA	Máxima	<input type="checkbox"/>
	Contraste	<input type="checkbox"/>		NO	<input checked="" type="checkbox"/>		Media	<input checked="" type="checkbox"/>
	Nulo	<input type="checkbox"/>					Mínima	<input type="checkbox"/>
		<input type="checkbox"/>					Nula	<input type="checkbox"/>
PROPIETARIO ACTUAL						ESTILO	Colonial	<input type="checkbox"/>
La vive <input type="checkbox"/> No la vive <input checked="" type="checkbox"/>							Neoclásico	<input type="checkbox"/>
Dirección							Victoriano	<input type="checkbox"/>
							Moderno	<input type="checkbox"/>
ACCESO DESDE	La calle	<input checked="" type="checkbox"/>	TOPOGRAFIA	Fuerte	<input type="checkbox"/>	Popular	<input type="checkbox"/>	
	El jardín	<input type="checkbox"/>		Medio	<input type="checkbox"/>	Otros	<input type="checkbox"/>

CAUSAS DE DETERIORO				TIPO DE DAÑO		INTRINSECO		ELEMENTOS					MUROS						INTERVENCIONES DE RESTAURACIONES		
						Localización	Suelo	Materiales	Defectos Const.	FACHADA	Piedra	Ladrillos	Hormigón	Madera	Hierro	Tapia	Hormigón	Bloques	Piedra	Madera	Asbesto
USO ACTUAL		Sótano	Prim. Planta	Seg. Planta	Terc. Planta	USO ORIGINAL		ELEMENTOS INTERNOS					TECHO						SERVICIOS		
		Habitacional						Patio	Fuente	Aljibe	Escalera	Arcos	Plafond	Estructura	Material	Terminación	Baño		Inodoro		
		Comercial															Cocina		Lavamanos		
		Almacén															Agua		Ducha		
		Adm. Pública															Electricidad		Cloaca		
		Religioso															Radio		Séptico		
		Educativo															Teléfono		Cisterna		
		Deshabitada															I. V.		Tang. Agua		
USO ORIGINAL		Sótano		Prim. Planta		Seg. Planta		Terc. Planta		Ménsulas		Balaustredas		Rejas		PROPUESTA					
USO ORIGINAL		Sótano		Prim. Planta		Seg. Planta		Terc. Planta		Ménsulas		Balaustredas		Rejas		CONSERVAR

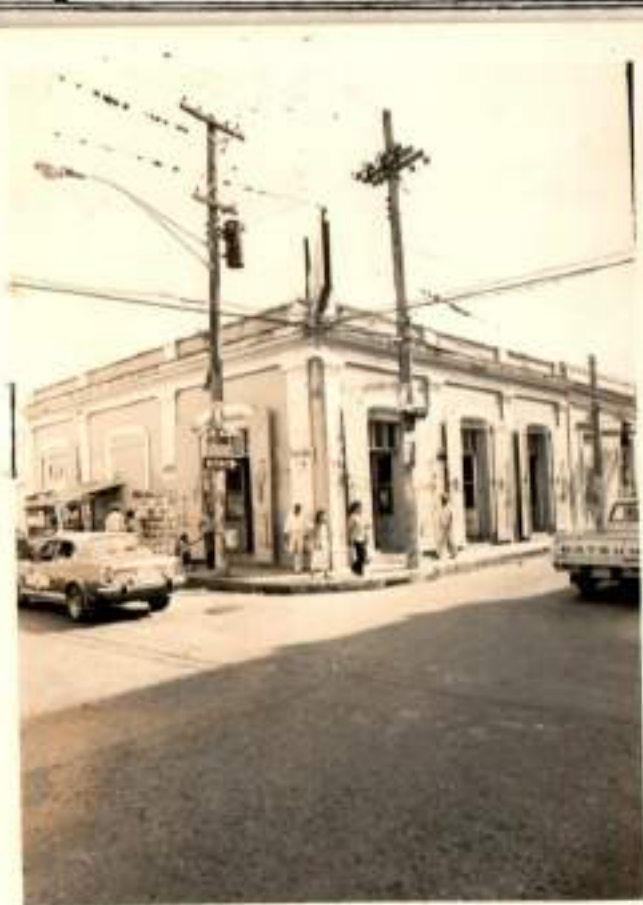
CIUDAD MANZANA *N 136* CALLE *ESPAÑA* *ESQUINA RESTAURACION* NUM.
ENTRE CALLES Y
ARQUITECTO * CONSTRUCTOR

VALOR AMBIENTAL	Armónico		REFERENCIA VISUAL	SI		CALIDAD ARQUITECTONICA	Monumento					
	Contraste			NO			Cran valor					
	Medio						Medio					
							Contraste					
PROPIETARIO ACTUAL						ESTILO	Colonial					
La vive <input type="checkbox"/> No la vive <input type="checkbox"/>							Clásico					
Dirección							Neoclásico					
							<i>PERIODO</i> Republicano	<input checked="" type="checkbox"/>				
ACCESO DESDE	La calle		TOPOGRAFIA	Fuerte		ESTADO DE CONSERVACION	Buena					
	El jardín			Medio			Medio					
	Interior			Plana			Malo					
	Plaza						Peligro					
	Galería						Ruina					
	Acera	<input checked="" type="checkbox"/>										
DESCRIPCION ARQUITECTONICA <i>Edificación en concreto, ínter de pilastros con moldura perimetral corrida que en su parte superior vanos con ferrón de arco "carpanel" y moldura que los enmarca, tienen pilastros de doble guiso el inferior con travesón y pilastro en moldura y medio, los vitarios son de medio prominentemente cornisa perimetral</i>						Fachada	<input checked="" type="checkbox"/>

CAUSAS DE INTERIOR		INTERIOR				ELEMENTOS						MUROS						SERVICIOS											
		TIPO DE DAÑO				FACHADA						ENTRE-PISO						TECHO											
USO ACTUAL		USO ORIGINAL				ELEMENTOS INTERNOS						TECHO						SERVICIOS											
		Sótano	Prim. Planta	Seg. Planta	Terc. Planta	Piedra	Ladrillos	Mortero	Madera	Hierro	VIDRIO	Sótano	Primer Piso	Seg. Piso	Tercer Piso	ENTRE-PISO	Sótano	Primer Piso	Seg. Piso	TECHO	Romano	Mortero	Zinc	Madera	Asbesto	Laminas hierro	Imperm.	Baño	Inodoro
Localización																		Baño											
Suelo																		Inodoro											
Materiales																		Lavamanos											
Defectos Const.																		Ducha											
Humedad						Portales						Sótano						Electricidad											
Podredumbre						Molduras						Primer Piso						Radio											
Insectos						Cornisas						Seg. Piso						Teléfono											
Fisuras						Cajones						Tercer Piso						T. V.

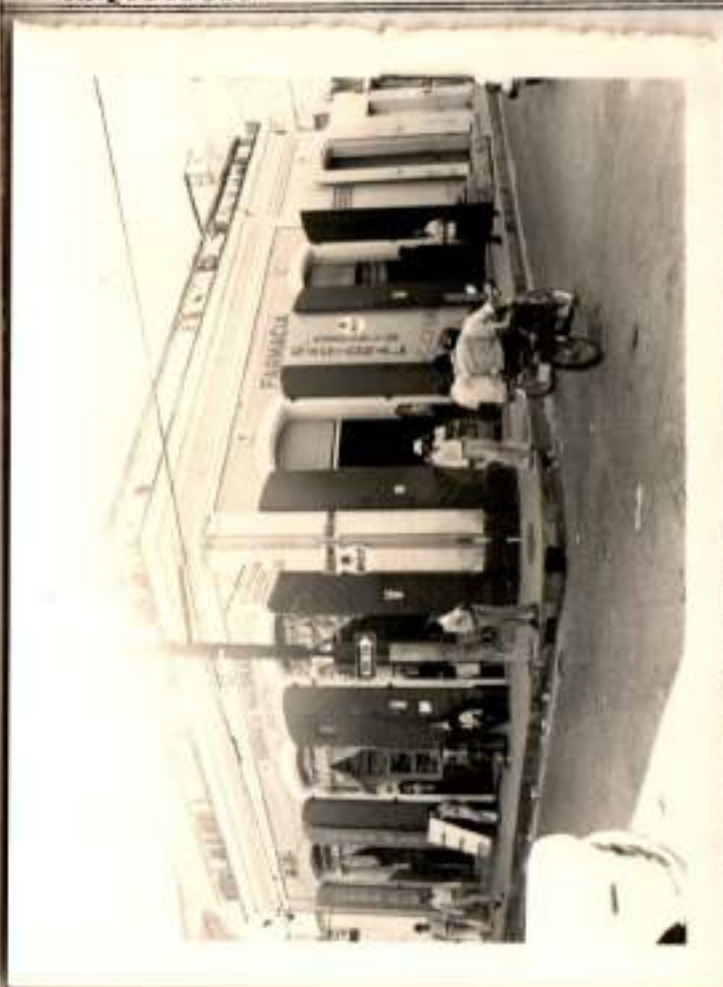
CIUDAD *Santiago.* MANZANA *137* CALLE *Quarta* NUM. *36*
 ENTRE CALLES *Maximo Jara* Y *Delba*
 ARQUITECTO _____ CONSTRUCTOR _____

VALOR AMBIENTAL	Armónico	<input checked="" type="checkbox"/>	REFERENCIA VISUAL	SI	<input checked="" type="checkbox"/>	CALIDAD ARQUITECTONICA	Máxima				
	Contraste			NO			Media	<input checked="" type="checkbox"/>			
	Nulo						Mínima				
				Nula							
PROPIETARIO ACTUAL						ESTILO	Colonial				
La vive <input type="checkbox"/> No la vive <input type="checkbox"/>							Neoclásico				
Dirección							Victoriano				
							Moderno	<input checked="" type="checkbox"/>			
ACCESO DESDE	La calle	<input checked="" type="checkbox"/>	TOPOGRAFIA	Fuerte		Popular					
	El jardín			Media		Otros					
	Interior			Plana	<input checked="" type="checkbox"/>	<i>REPUBLICANO</i>	<input checked="" type="checkbox"/>				
	Plaza										
DESCRIPCION ARQUITECTONICA						ESTADO DE CONSERVACION	Buena	Medio	Malo	Peligro	Ruina
						Fachada	<input checked="" type="checkbox"/>				
						Estructura	<input checked="" type="checkbox"/>

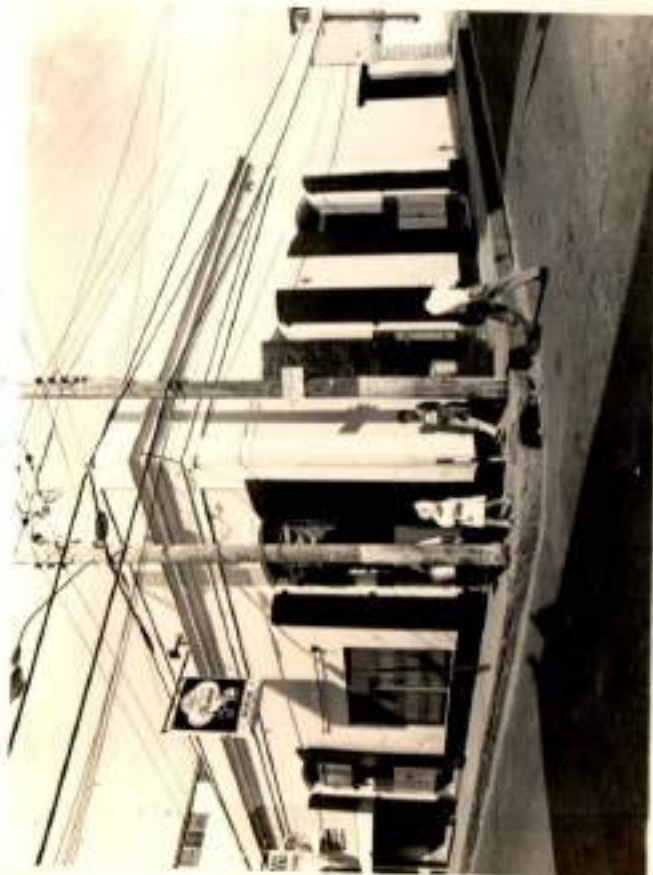
NUM. *7*

VALOR AMBIENTAL	Armónico	<input checked="" type="checkbox"/>	REFERENCIA VISUAL	SI		CALIDAD ARQUITECTONICA	Máxima				
	Contraste			NO	<input checked="" type="checkbox"/>		Media	<input checked="" type="checkbox"/>			
	Nulo						Mínima				
							Nula				
PROPIETARIO ACTUAL						ESTILO	Colonial				
La vive		<input type="checkbox"/>	No la vive		<input checked="" type="checkbox"/>		Neoclásico				
Dirección							Victoriano	<input checked="" type="checkbox"/>			
							Moderno				
ACCESO DESDE	La calle	<input checked="" type="checkbox"/>	TOPOGRAFIA	Fuerte		Popular					
	El jardín			Medio		Otros					
	Interior			Plana	<input checked="" type="checkbox"/>						
	Plaza										
DESCRIPCION ARQUITECTONICA						ESTADO DE CONSERVACION					
<i>Revolto de madera y albañilería</i> <i>a losados cerámicos vidriados.</i>						Fachada		<input checked="" type="checkbox"/>			
						Estructura		<input checked="" type="checkbox"/>

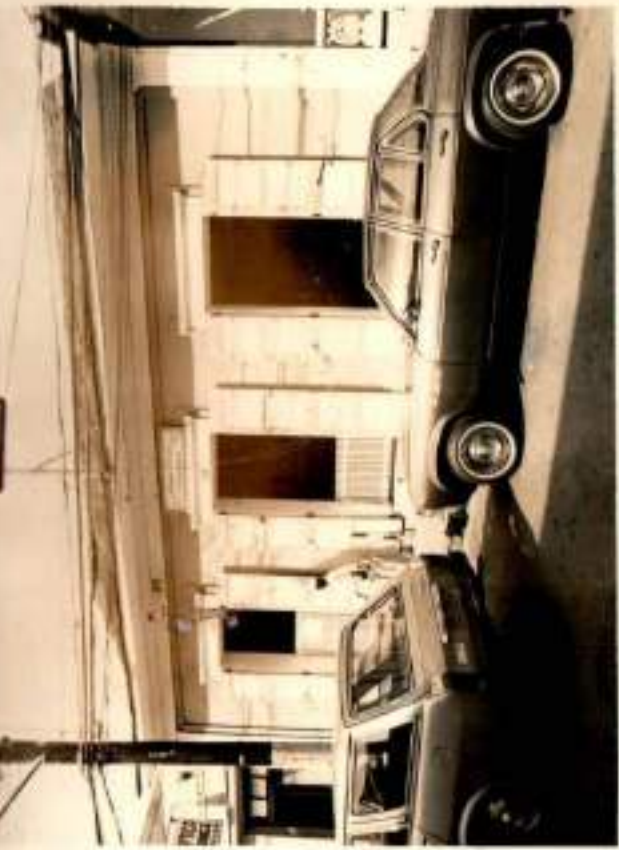
CIUDAD MANZANA *N° 138* CALLE *BELLER* NUM. *#125*
 ENTRE CALLES *SAN LUIS* Y *DUARTE*
 ARQUITECTO _____ CONSTRUCTOR _____

VALOR AMBIENTAL	Armónico		REFERENCIA VISUAL	SI		CALIDAD ARQUITECTONICA	Monumento	
	Contraste			NO			Gran valor	
	Medio						Medio	
							Contraste	
PROPIETARIO ACTUAL						ESTILO	Colonial	
La vive <input type="checkbox"/> No la vive <input type="checkbox"/>							Clásico	
Dirección							Neoclásico	
							Republicano <i>(1910-20)</i>	<input checked="" type="checkbox"/>
ACCESO DESDE	La calle		TOPOGRAFIA	Fuerte		Victoriano		
	El jardín			Media		Moderno		
	Interior			Plana				
	Plaza							
	Galería							
Acera	<input checked="" type="checkbox"/>							
ESTADO DE CONSERVACION							Buena	
							Medio	
							Malo	
							Peligro	
							Ruina

DESCRIPCION ARQUITECTONICA *delegación*
en concreto; estallos de pilastros
con archedurado frontal
carrido en parte superior
(3) vanos enmarcados por
meduras y cornisa en parte
superior. Tiene puerta de
doble hoja.
tiene aldo aguas de zinc en
mulo frontal carrido en
concreto.

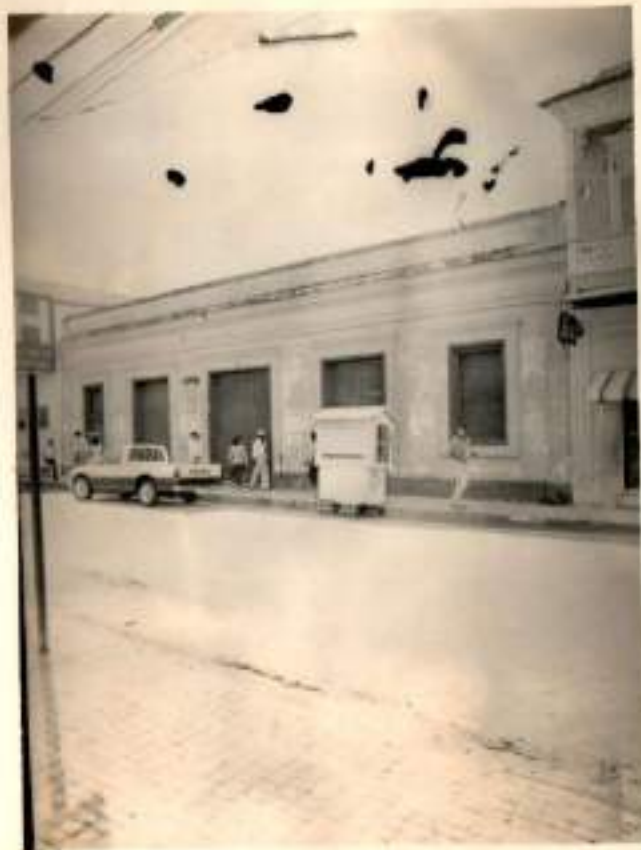
CIUDAD MANZANA 138 CALLE *San Luis* NUM. 34
 ENTRE CALLES *Beller* Y *Restauración*
 ARQUITECTO CONSTRUCTOR

VALOR AMBIENTAL	Armónico	<input checked="" type="checkbox"/>	REFERENCIA VISUAL	SI	<input type="checkbox"/>	CALIDAD ARQUITECTONICA	Máxima	<input type="checkbox"/>
	Contraste	<input type="checkbox"/>		NO	<input checked="" type="checkbox"/>		Media	<input type="checkbox"/>
	Nulo	<input type="checkbox"/>					Mínima	<input checked="" type="checkbox"/>
		<input type="checkbox"/>					Nula	<input type="checkbox"/>
PROPIETARIO ACTUAL						ESTILO	Colonial	<input type="checkbox"/>
La vive <input type="checkbox"/> No la vive <input checked="" type="checkbox"/>							Neoclásico	<input type="checkbox"/>
Dirección							Victoriano	<input type="checkbox"/>
							Moderno	<input type="checkbox"/>
ACCESO DESDE	La calle	<input checked="" type="checkbox"/>	TOPOGRAFIA	Fuerte	<input type="checkbox"/>	Popular	<input type="checkbox"/>	
	El jardín	<input type="checkbox"/>		Medio	<input type="checkbox"/>	Otros	<input type="checkbox"/>

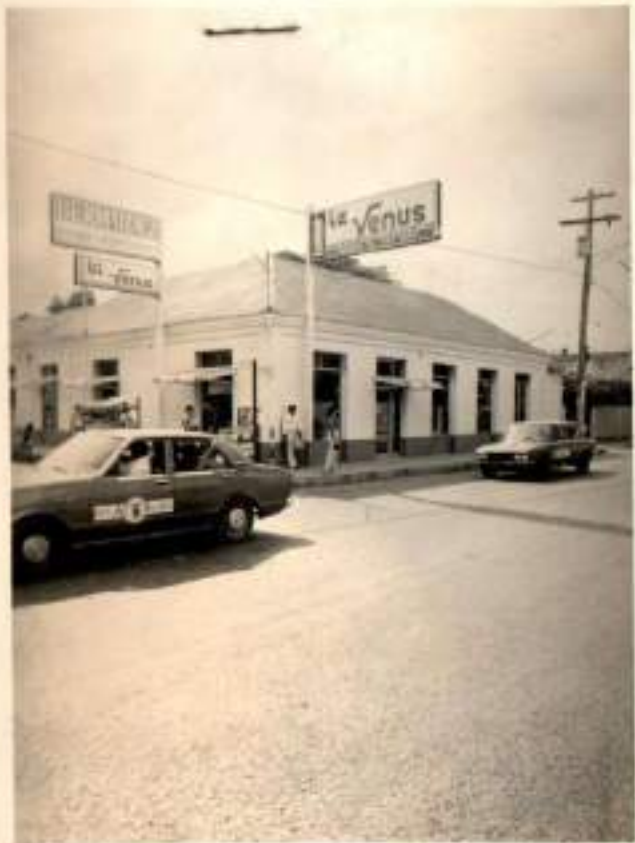
CIUDAD MANZANA 138 CALLE San Luis NUM. 72
 ENTRE CALLES Beller Y Restauracion
 ARQUITECTO CONSTRUCTOR

VALOR AMBIENTAL	Armónico	<input checked="" type="checkbox"/>	PREFERENCIA VISUAL	SI	<input type="checkbox"/>	CALIDAD ARQUITECTONICA	Máxima	<input type="checkbox"/>				
	Contraste	<input type="checkbox"/>		NO	<input checked="" type="checkbox"/>		Media	<input type="checkbox"/>				
	Nulo	<input type="checkbox"/>					Mínima	<input checked="" type="checkbox"/>				
		<input type="checkbox"/>					Nula	<input type="checkbox"/>				
PROPIETARIO ACTUAL						ESTILO	Colonial	<input type="checkbox"/>				
La vive <input type="checkbox"/> No la vive <input checked="" type="checkbox"/>							Neoclásico	<input type="checkbox"/>				
Dirección							Victoriano	<input type="checkbox"/>				
ACCESO DESDE	La calle	<input checked="" type="checkbox"/>	TOPOGRAFIA	Fuerte	<input type="checkbox"/>		Moderno	<input type="checkbox"/>				
	El jardín	<input type="checkbox"/>		Media	<input type="checkbox"/>	Popular	<input checked="" type="checkbox"/>

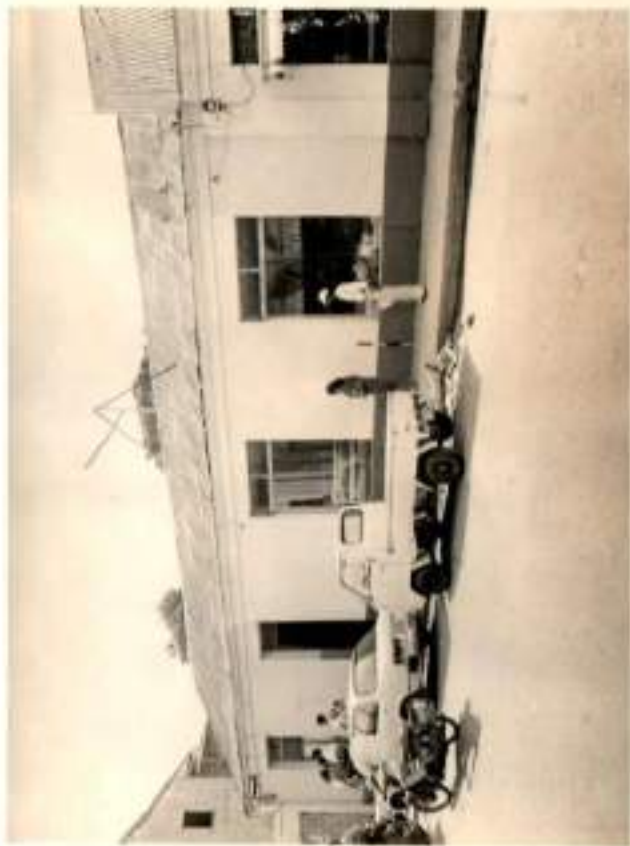
CIUDAD MANZANA 138 CALLE *San Luis* NUM. 40
ENTRE CALLES *Beller* Y *Restauración*
ARQUITECTO CONSTRUCTOR

VALOR AMBIENTAL	Armónico	<input checked="" type="checkbox"/>	REFERENCIA VISUAL	SI	<input type="checkbox"/>	CALIDAD ARQUITECTONICA	Máxima	<input type="checkbox"/>
	Contraste	<input type="checkbox"/>		NO	<input checked="" type="checkbox"/>		Media	<input type="checkbox"/>
	Nulo	<input checked="" type="checkbox"/>					Mínima	<input checked="" type="checkbox"/>
		<input type="checkbox"/>					Nula	<input checked="" type="checkbox"/>
PROPIETARIO ACTUAL						ESTILO	Colonial	<input type="checkbox"/>
La vive <input type="checkbox"/> No la vive <input checked="" type="checkbox"/>							Neoclásico	<input type="checkbox"/>
Dirección							Victoriano	<input type="checkbox"/>
							Moderno	<input type="checkbox"/>
ACCESO DESDE	La calle	<input checked="" type="checkbox"/>	TOPOGRAFIA	Fuerte	<input type="checkbox"/>	ESTADO DE CONSERVACION	Buena	<input type="checkbox"/>
	El jardín	<input type="checkbox"/>		Media	<input type="checkbox"/>		Medio	<input checked="" type="checkbox"/>

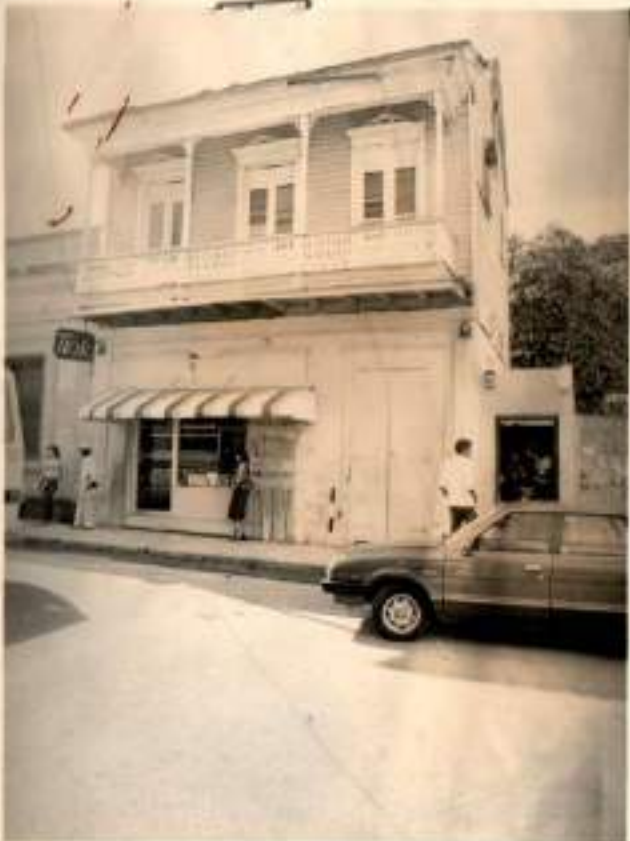
CIUDAD MANZANA 138 CALLE San Luis NUM. 36
ENTRE CALLES Belber Y Restauraciones
ARQUITECTO CONSTRUCTOR

VALOR AMBIENTAL	Armónico	<input checked="" type="checkbox"/>	REFERENCIA VISUAL	SI	<input type="checkbox"/>	CALIDAD ARQUITECTONICA	Máxima	<input checked="" type="checkbox"/>
	Contraste	<input type="checkbox"/>		NO	<input checked="" type="checkbox"/>		Media	<input type="checkbox"/>
	Nulo	<input type="checkbox"/>					Mínima	<input type="checkbox"/>
		<input type="checkbox"/>					Nula	<input type="checkbox"/>
PROPIETARIO ACTUAL						ESTILO	Colonial	<input type="checkbox"/>
La vive <input type="checkbox"/> No la vive <input checked="" type="checkbox"/>							Neoclásico	<input type="checkbox"/>
Dirección							Victoriano	<input checked="" type="checkbox"/>
							Moderno	<input type="checkbox"/>
ACCESO DESDE	La calle	<input checked="" type="checkbox"/>	TOPOGRAFIA	Fuerte	<input type="checkbox"/>	ESTADO DE CONSERVACION	Buena	<input type="checkbox"/>
	El jardín	<input type="checkbox"/>		Media	<input type="checkbox"/>		Medio	<input checked="" type="checkbox"/>

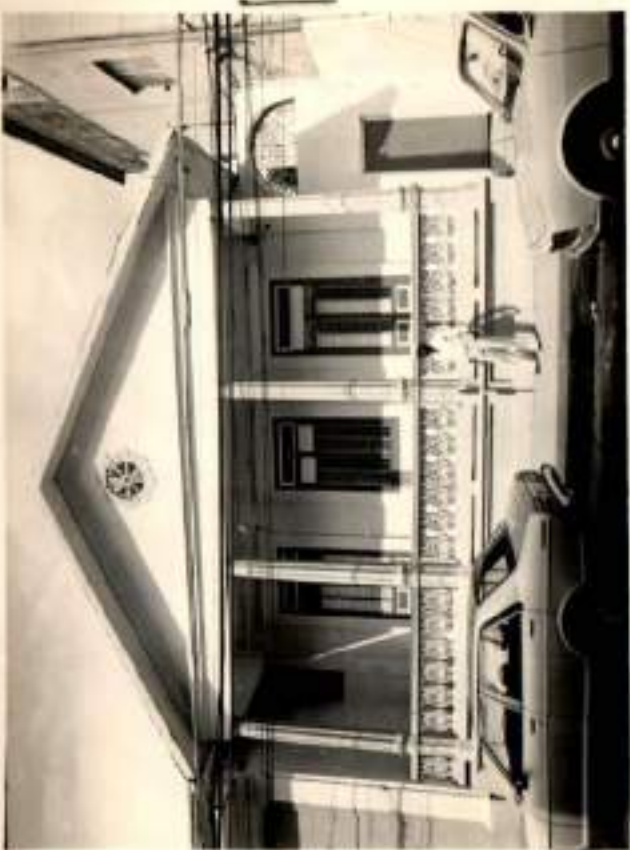
CIUDAD MANZANA 138 CALLE *Bellar* NUM. *125*
 ENTRE CALLES *Quarte* Y *San Juan*
 ARQUITECTO _____ CONSTRUCTOR _____

VALOR AMBIENTAL	Armónico	<input checked="" type="checkbox"/>	REFERENCIA VISUAL	SI	<input type="checkbox"/>	CALIDAD ARQUITECTONICA	Máxima	<input type="checkbox"/>
	Contraste	<input type="checkbox"/>		NO	<input checked="" type="checkbox"/>		Media	<input checked="" type="checkbox"/>
	Nulo	<input type="checkbox"/>					Mínima	<input type="checkbox"/>
		<input type="checkbox"/>					Nula	<input type="checkbox"/>
PROPIETARIO ACTUAL						ESTILO	Colonial	<input type="checkbox"/>
La vive <input type="checkbox"/> No la vive <input checked="" type="checkbox"/>							Neoclásico	<input type="checkbox"/>
Dirección							Victoriano	<input checked="" type="checkbox"/>
							Moderno	<input type="checkbox"/>
ACCESO DESDE	La calle	<input checked="" type="checkbox"/>	TOPOGRAFIA	Fuerte	<input type="checkbox"/>	Popular	<input type="checkbox"/>	
	El jardín	<input type="checkbox"/>		Media	<input type="checkbox"/>	Otros	<input type="checkbox"/>

Interior	<input type="checkbox"/>		Plana	<input checked="" type="checkbox"/>		<input checked="" type="checkbox"/>	
	Plaza	<input type="checkbox"/>						
						ESTADO DE CONSERVACION	Buena	<input type="checkbox"/>
							Medio	<input type="checkbox"/>
							Mala	<input type="checkbox"/>
							Peligro	<input type="checkbox"/>
							Ruina	<input type="checkbox"/>
DESCRIPCION ARQUITECTONICA						Fachada		
						Estructura		
						1er. entepiso		
						2do. entepiso		
						Techo		
						DESCRIPCION AMBIENTAL

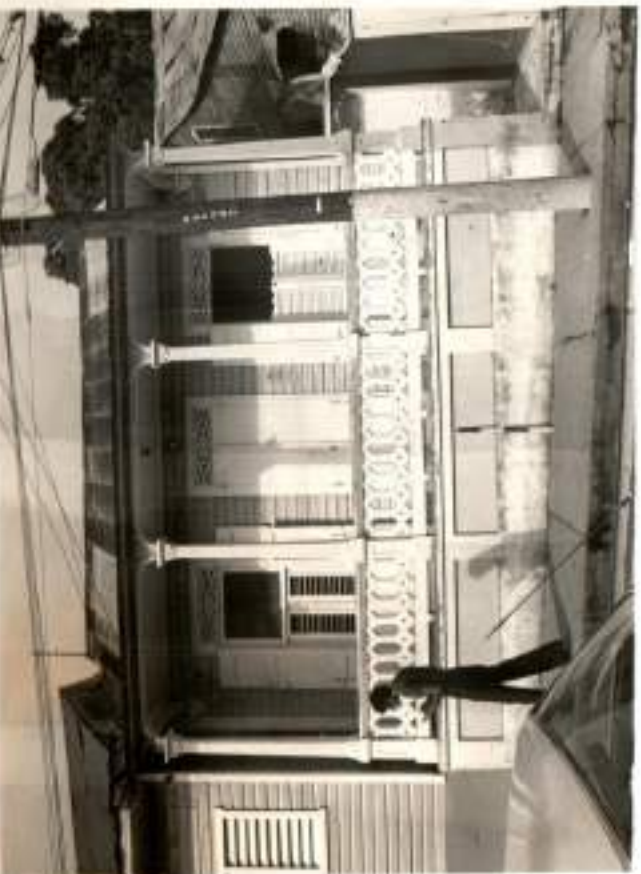
CIUDAD MANZANA 139 CALLE *Nella* NUM. 30
ENTRE CALLES *Baller* Y *Restauración*
ARQUITECTO CONSTRUCTOR

VALOR AMBIENTAL	Armónico		PEREQUENTA VISUAL	SI		CALIDAD ARQUITECTONICA	Máxima	
	Contraste	<input checked="" type="checkbox"/>		NO	<input checked="" type="checkbox"/>		Media	
	Nulo						Mínima	<input checked="" type="checkbox"/>
							Nula	
PROPIETARIO ACTUAL						ESTILO	Colonial	
La vive <input type="checkbox"/> No la vive <input checked="" type="checkbox"/>							Neoclásico	
Dirección							Victoriano	
							Moderno	
ACCESO DESDE	La calle	<input checked="" type="checkbox"/>	TOPOGRAFIA	Fuerte	<input checked="" type="checkbox"/>	Popular	<input checked="" type="checkbox"/>	
	El jardín			Media		Otros		
	Interior			Plana				
	Plaza							
						ESTADO DE CONSERVACION	Bueno	
DESCRIPCION ARQUITECTONICA							Medio	
Fachada							Malo	
Estructura							Peligro	
1er. entrepiso							Ruina	
2do. entrepiso								
Techo								
DESCRIPCION AMBIENTAL

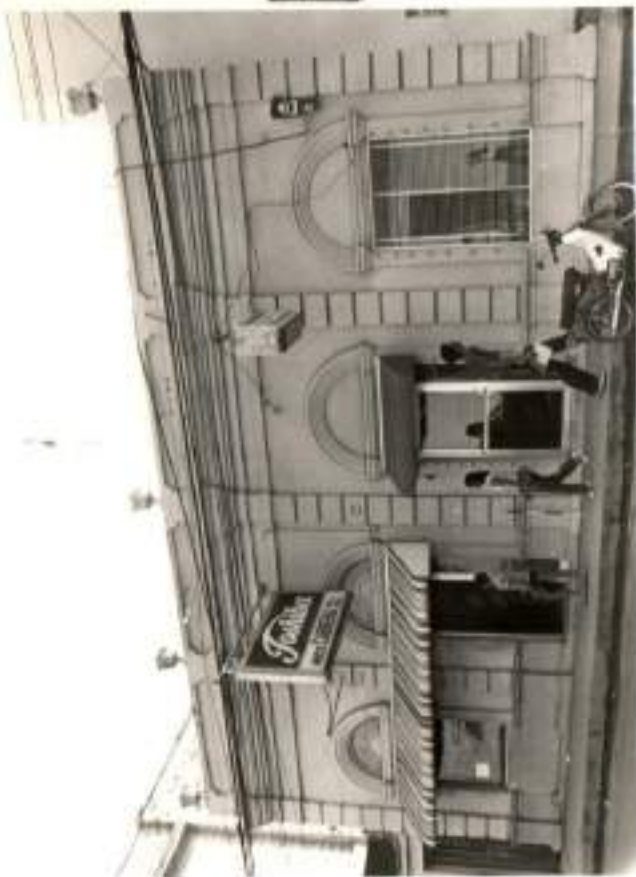
CIUDAD MANZANA 139 CALLE San Luis NUM. 45
 ENTRE CALLES Restaurantes Y Bellas
 ARQUITECTO CONSTRUCTOR

VALOR AMBIENTAL	Armónico	<input checked="" type="checkbox"/>	PEREPECENCIA VISUAL	SI	<input type="checkbox"/>	CALIDAD ARQUITECTONICA	Máxima	<input type="checkbox"/>
	Contraste	<input type="checkbox"/>		NO	<input checked="" type="checkbox"/>		Media	<input checked="" type="checkbox"/>
	Nulo	<input type="checkbox"/>					Mínima	<input type="checkbox"/>
		<input type="checkbox"/>					Nula	<input type="checkbox"/>
PROPIETARIO ACTUAL						ESTILO	Colonial	<input type="checkbox"/>
La vive <input type="checkbox"/> No la vive <input checked="" type="checkbox"/>							Neoclásico	<input type="checkbox"/>
Dirección							Victoriano	<input type="checkbox"/>
ACCESO DESDE	La calle	<input checked="" type="checkbox"/>	TOPOGRAFIA	Fuerte	<input type="checkbox"/>		Moderno	<input type="checkbox"/>
	El jardín	<input type="checkbox"/>		Media	<input type="checkbox"/>		Popular	<input type="checkbox"/>
	Interior	<input type="checkbox"/>		Plana	<input checked="" type="checkbox"/>	Otros	<input type="checkbox"/>

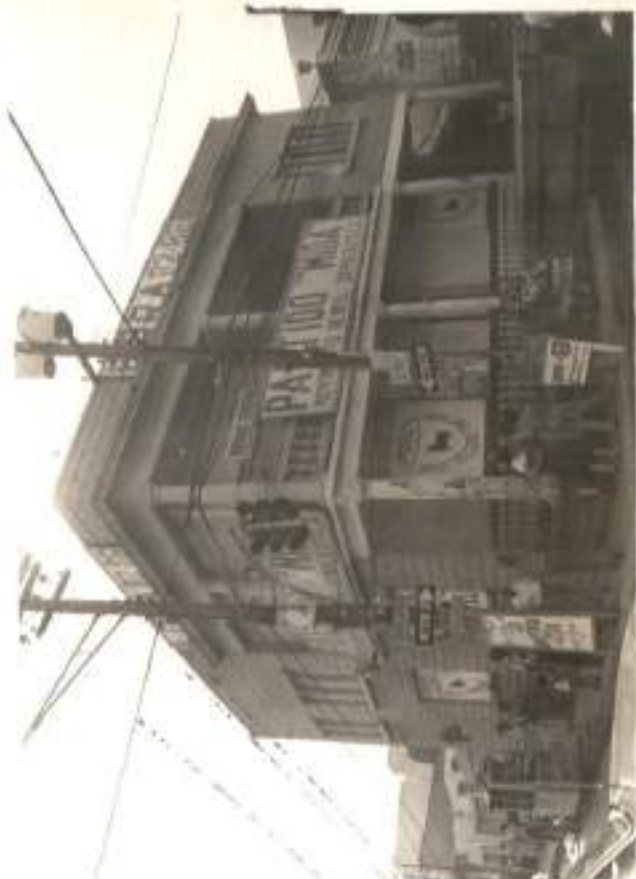
CIUDAD MANZANA 139 CALLE San Luis NUM. 47
 ENTRE CALLES Restauración y Belbo
 ARQUITECTO CONSTRUCTOR

VALOR AMBIENTAL	Armónico	<input checked="" type="checkbox"/>	REFERENCIA VISUAL	SI	<input type="checkbox"/>	CALIDAD ARQUITECTONICA	Máxima	<input type="checkbox"/>
	Contraste	<input type="checkbox"/>		NO	<input checked="" type="checkbox"/>		Media	<input checked="" type="checkbox"/>
	Nulo	<input type="checkbox"/>					Mínima	<input type="checkbox"/>
		<input type="checkbox"/>					Nula	<input type="checkbox"/>
PROPIETARIO ACTUAL						ESTILO	Colonial	<input type="checkbox"/>
La vive <input type="checkbox"/> No la vive <input checked="" type="checkbox"/>							Neoclásico	<input type="checkbox"/>
Dirección							Victoriano	<input type="checkbox"/>
							Moderno	<input type="checkbox"/>
ACCESO DESDE	La calle	<input checked="" type="checkbox"/>	TOPOGRAFIA	Fuerte	<input type="checkbox"/>	Popular	<input checked="" type="checkbox"/>	
	El jardín	<input type="checkbox"/>		Medio	<input type="checkbox"/>	Otros	<input type="checkbox"/>

Interior	<input type="checkbox"/>		Plana	<input checked="" type="checkbox"/>	<i>deparado</i>	<input type="checkbox"/>	
	Plaza	<input type="checkbox"/>						
						ESTADO DE CONSERVACION	Buena	<input type="checkbox"/>
DESCRIPCION ARQUITECTONICA							Fachada	<input checked="" type="checkbox"/>
							Estructura	<input checked="" type="checkbox"/>
							1er. entepiso	<input checked="" type="checkbox"/>
							2do. entepiso	<input type="checkbox"/>
						Techo	<input type="checkbox"/>	
						DESCRIPCION AMBIENTAL		
							<input checked="" type="checkbox"/>

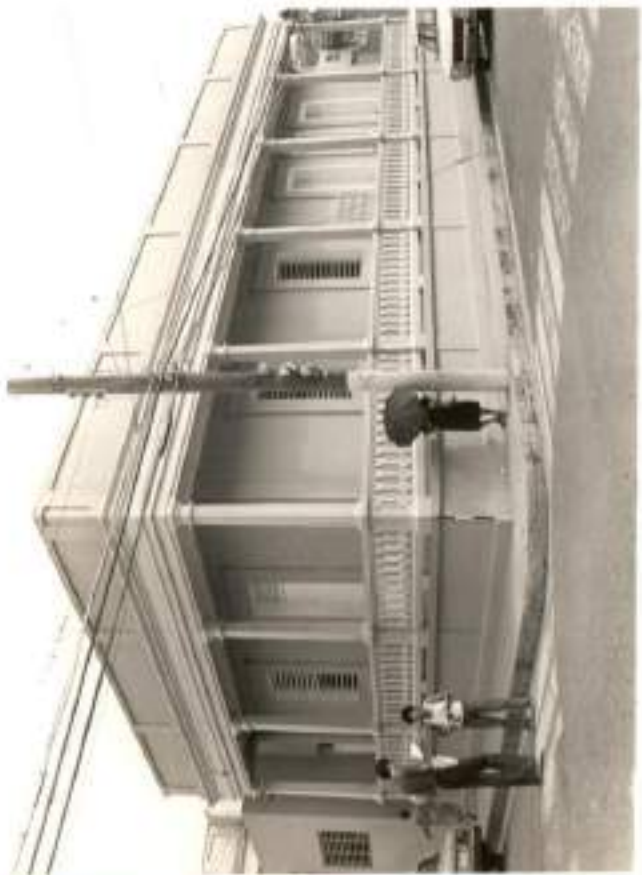
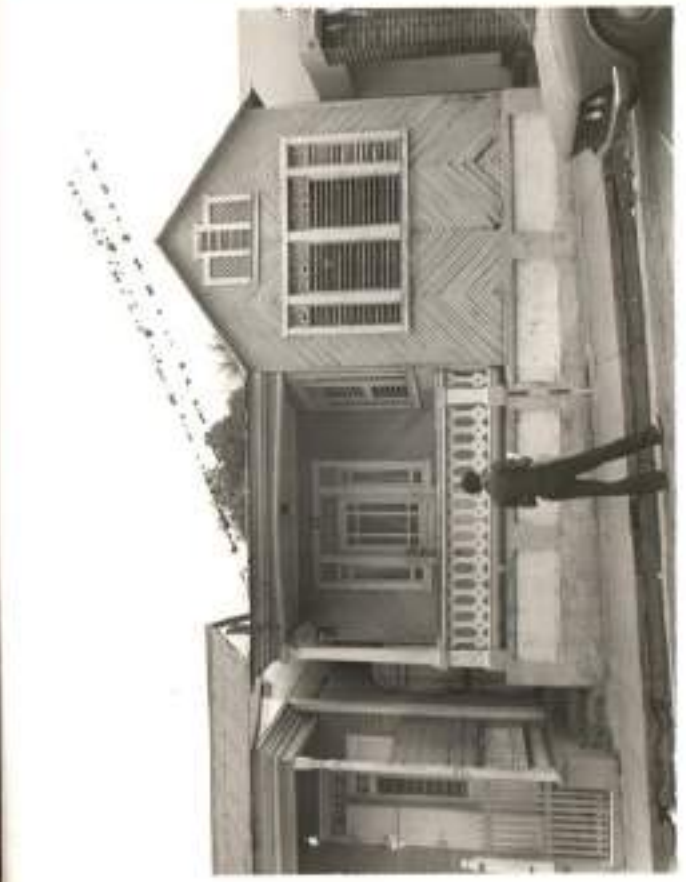
CIUDAD *Santiago* MANZANA *140* CALLE *Ballesteros Mella* NUM. *107*
 ENTRE CALLES *Mella* Y *Sanchez*
 ARQUITECTO _____ CONSTRUCTOR _____

VALOR AMBIENTAL	Armónico	<input checked="" type="checkbox"/>	REFERENCIA VISUAL	SI	<input type="checkbox"/>	CALIDAD ARQUITECTONICA	Máxima	<input type="checkbox"/>
	Contraste	<input type="checkbox"/>		NO	<input checked="" type="checkbox"/>		Media	<input type="checkbox"/>
	Nulo	<input type="checkbox"/>					Mínima	<input checked="" type="checkbox"/>
		<input type="checkbox"/>					Nula	<input type="checkbox"/>
PROPIETARIO ACTUAL						ESTILO	Colonial	<input type="checkbox"/>
La vive <input type="checkbox"/> No la vive <input type="checkbox"/>							Neoclásico	<input type="checkbox"/>
Dirección							Victoriano	<input checked="" type="checkbox"/>
							Moderno	<input type="checkbox"/>
ACCESO DESDE	La calle	<input type="checkbox"/>	TOPOGRAFIA	Fuerte	<input type="checkbox"/>	Popular	<input type="checkbox"/>	
	El jardín	<input type="checkbox"/>		Media	<input type="checkbox"/>	Otros	<input type="checkbox"/>

DESCRIPCION ARQUITECTONICA		Fachada	<input type="checkbox"/>	<input checked="" type="checkbox"/>	<input type="checkbox"/>	<input type="checkbox"/>	<input type="checkbox"/>	<input type="checkbox"/>
<i>Vivienda de madera</i>		Estructura	<input checked="" type="checkbox"/>	<input type="checkbox"/>	<input type="checkbox"/>	<input type="checkbox"/>	<input type="checkbox"/>	<input type="checkbox"/>
<i>con base columnas y</i>		1er. entepiso	<input type="checkbox"/>	<input type="checkbox"/>	<input type="checkbox"/>	<input type="checkbox"/>	<input type="checkbox"/>	<input type="checkbox"/>
<i>malaustradas de bordinón</i>		2do. entepiso	<input type="checkbox"/>	<input type="checkbox"/>	<input type="checkbox"/>	<input type="checkbox"/>	<input type="checkbox"/>	<input type="checkbox"/>
<i>puertas y ventanas con</i>		Techo	<input type="checkbox"/>	<input checked="" type="checkbox"/>	<input type="checkbox"/>	<input type="checkbox"/>	<input type="checkbox"/>	<input type="checkbox"/>

<i>travesaños, puertas con paneles</i>		DESCRIPCION AMBIENTAL	<i>Paseo normal vehicular y peatonal, una vía.</i>					
<i>de cristal</i>								
<i>Techo a dos aguas</i>

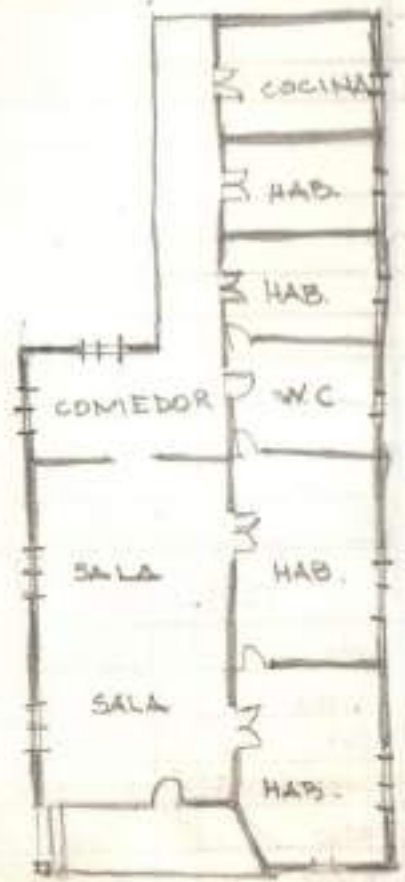
NUM. *91*

VALOR AMBIENTAL	Armónico	<input checked="" type="checkbox"/>	REFERENCIA VISUAL	SI	<input type="checkbox"/>	CALIDAD ARQUITECTONICA	Máxima	<input type="checkbox"/>
	Contraste	<input type="checkbox"/>		NO	<input checked="" type="checkbox"/>		Media	<input checked="" type="checkbox"/>
	Nulo	<input type="checkbox"/>					Mínima	<input type="checkbox"/>
		<input type="checkbox"/>					Nula	<input type="checkbox"/>
PROPIETARIO ACTUAL <i>Juan P. Hernández</i>						ESTILO	Colonial	<input type="checkbox"/>
La vive <input type="checkbox"/> No la vive <input type="checkbox"/>							Neoclásico	<input type="checkbox"/>
Dirección							Victoriano	<input checked="" type="checkbox"/>
ACCESO DESDE	La calle	<input type="checkbox"/>	TOPOGRAFIA	Fuerte	<input type="checkbox"/>	ESTADO DE CONSERVACION	Buena	<input type="checkbox"/>
	El jardín	<input checked="" type="checkbox"/>		Medio	<input type="checkbox"/>		Medio	<input checked="" type="checkbox"/>

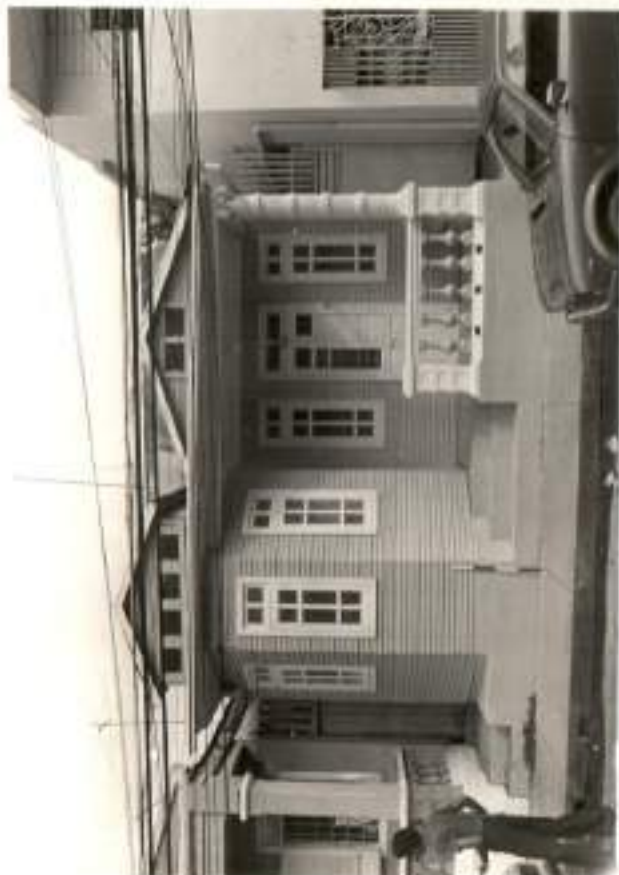
CIUDAD *Santiago* MANZANA *140* CALLE *Biller* NUM. *103*
 ENTRE CALLES *Milla* Y *Sanchez*
 ARQUITECTO _____ CONSTRUCTOR _____

VALOR AMBIENTAL	Armónico	<input checked="" type="checkbox"/>	REFERENCIA VISUAL	SI		CALIDAD ARQUITECTONICA	Máxima	
	Contraste			NO	<input checked="" type="checkbox"/>		Media	<input checked="" type="checkbox"/>
	Nulo						Mínima	
							Nula	
PROPIETARIO ACTUAL						ESTILO	Colonial	
La vive <input type="checkbox"/> No la vive <input type="checkbox"/>							Neoclásico	
Dirección							Victoriano	<input checked="" type="checkbox"/>
							Moderno	
ACCESO DESDE	La calle		TOPOGRAFIA	Fuerte		Popular		
	El jardín			Media		Otros		
	Interior	<input checked="" type="checkbox"/>		Plana	<input checked="" type="checkbox"/>			
	Plaza							
						ESTADO DE CONSERVACION	Buena	
							Medio	
DESCRIPCION ARQUITECTONICA						Fachada	<input checked="" type="checkbox"/>	
<i>Veranda de madera con balaustradas columna y base de hormigon, puertas dobles, transeño de cristal en ventanas y puertas, Techo a dos aguas con buhardilla, Capitel y columna clásica</i>						Estructuras	<input checked="" type="checkbox"/>

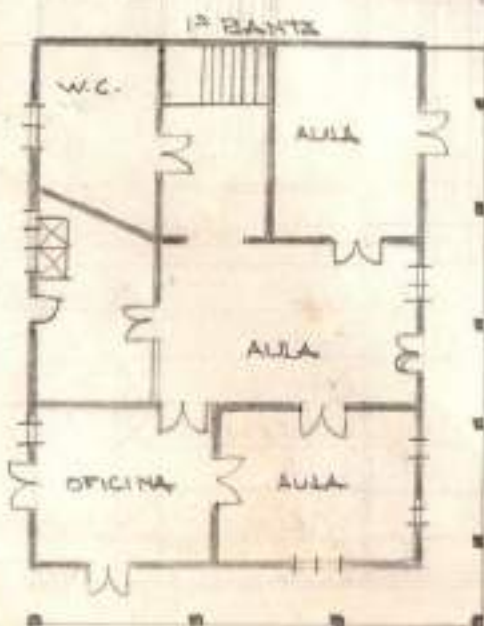
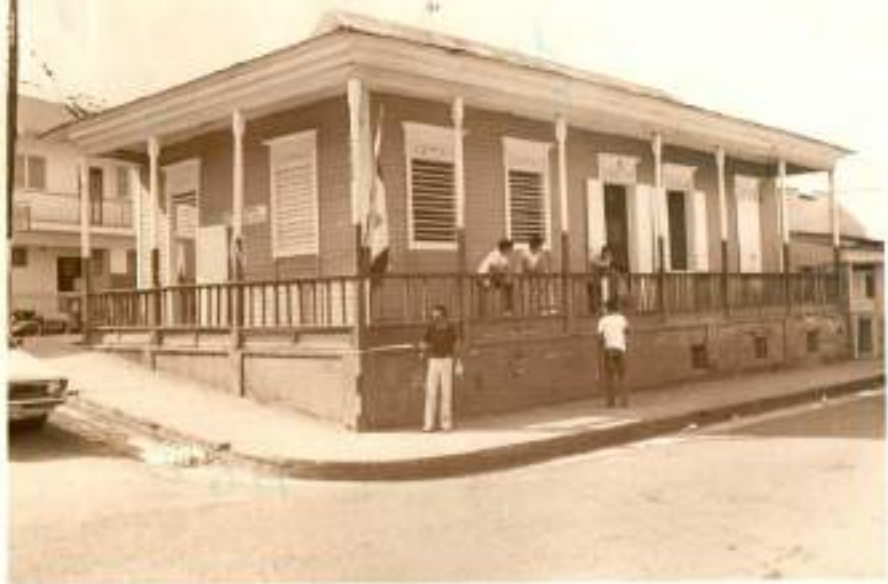
CIUDAD *Santiago* MANZANA *159-A* CALLE *Cladio Victoria* NUM. *1*
ENTRE CALLES *Y Maximo Gomez*
ARQUITECTO _____ CONSTRUCTOR _____

VALOR AMBIENTAL	Armónico	<input checked="" type="checkbox"/>	REFERENCIA VISUAL	SI	<input type="checkbox"/>	CALIDAD ARQUITECTONICA	Máxima	<input type="checkbox"/>
	Contraste	<input type="checkbox"/>		NO	<input checked="" type="checkbox"/>		Media	<input checked="" type="checkbox"/>
	Nulo	<input type="checkbox"/>					Mínima	<input type="checkbox"/>
		<input type="checkbox"/>					Nula	<input type="checkbox"/>
PROPIETARIO ACTUAL <i>D. José Rodríguez</i>						ESTILO	Colonial	<input type="checkbox"/>
La vive <input type="checkbox"/> No la vive <input checked="" type="checkbox"/>							Neoclásico	<input type="checkbox"/>
Dirección							Victoriano	<input checked="" type="checkbox"/>
							Moderno	<input type="checkbox"/>
ACCESO DESDE	La calle	<input type="checkbox"/>	TOPOGRAFIA	Fuerte	<input type="checkbox"/>	ESTADO DE CONSERVACION	Buena	<input type="checkbox"/>
	El jardín	<input type="checkbox"/>		Media	<input type="checkbox"/>		Medio	<input type="checkbox"/>

Interior	<input type="checkbox"/>		Plana	<input type="checkbox"/>		Malo	<input type="checkbox"/>
	Plaza	<input type="checkbox"/>			<input type="checkbox"/>		Peligro	<input type="checkbox"/>
DESCRIPCION ARQUITECTONICA						Fachada	<input checked="" type="checkbox"/>	<input type="checkbox"/>
<i>Construcción de madera uso educativo</i>						Estructura	<input checked="" type="checkbox"/>	<input type="checkbox"/>
<i>Techo a don aguas</i>						1er. entepiso	<input type="checkbox"/>	<input type="checkbox"/>
<i>Construcción al. puertas, ventanas</i>						2do. entepiso	<input type="checkbox"/>	<input type="checkbox"/>
						Techo	<input checked="" type="checkbox"/>	<input type="checkbox"/>
DESCRIPCION AMBIENTAL						<i>Se encuentra el paso de coches personas, se bloquea. Buzón visible por su posición</i>

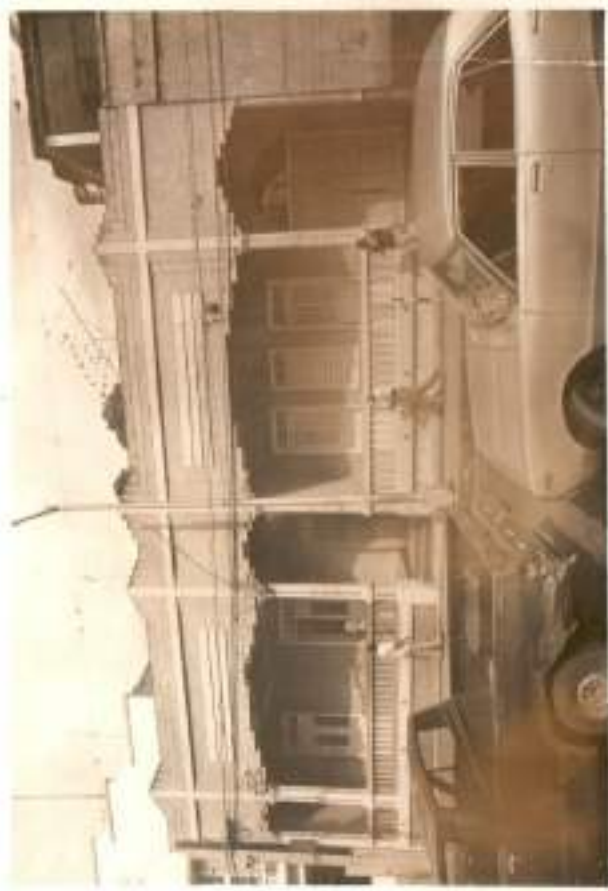
CIUDAD *Loreto* MANZANA *168* CALLE *Del Sol* NUM. *1298/27*
 ENTRE CALLES *Del Sol y* Y *Benito Juárez*
 ARQUITECTO _____ CONSTRUCTOR _____

VALOR AMBIENTAL	Armónico	<input checked="" type="checkbox"/>	REFERENCIA VISUAL	SI	<input type="checkbox"/>	CALIDAD ARQUITECTONICA	Máxima	<input type="checkbox"/>
	Contraste	<input type="checkbox"/>		NO	<input checked="" type="checkbox"/>		Media	<input checked="" type="checkbox"/>
	Nulo	<input type="checkbox"/>					Mínima	<input type="checkbox"/>
				Nula	<input type="checkbox"/>			
PROPIETARIO ACTUAL						ESTILO	Colonial	<input type="checkbox"/>
La vive <input type="checkbox"/> No la vive <input type="checkbox"/>							Neoclásico	<input type="checkbox"/>
Dirección							Victoriano	<input checked="" type="checkbox"/>
							Moderno	<input type="checkbox"/>
ACCESO DESDE	La calle	<input type="checkbox"/>	TOPOGRAFIA	Fuerte	<input type="checkbox"/>	Popular	<input type="checkbox"/>	
	El jardín	<input type="checkbox"/>		Media	<input type="checkbox"/>	Otros	<input type="checkbox"/>	
	Interior	<input checked="" type="checkbox"/>		Plana	<input checked="" type="checkbox"/>

Plaza	<input type="checkbox"/>						
						ESTADO DE CONSERVACION	Buena	<input type="checkbox"/>
							Medio	<input type="checkbox"/>
							Malo	<input type="checkbox"/>
							Peligro	<input type="checkbox"/>
							Ruina	<input type="checkbox"/>
DESCRIPCION ARQUITECTONICA						Fachada	<input checked="" type="checkbox"/>	
<i>Edificación simétrica en la planta. 4 puntos de madera con techos muy ornamentados. Puntos de madera en el eje central con techos de hierro. Portal de madera con techos de hierro muy ornamentados. Una ventana de madera. Todos los puntos y techos ornamentados con molduras. Dos intallamentos.</i>						Estructura	<input checked="" type="checkbox"/>	
						1er. entepiso	<input type="checkbox"/>	
						2do. entepiso	<input type="checkbox"/>	
						Techo	<input checked="" type="checkbox"/>	
DESCRIPCION AMBIENTAL

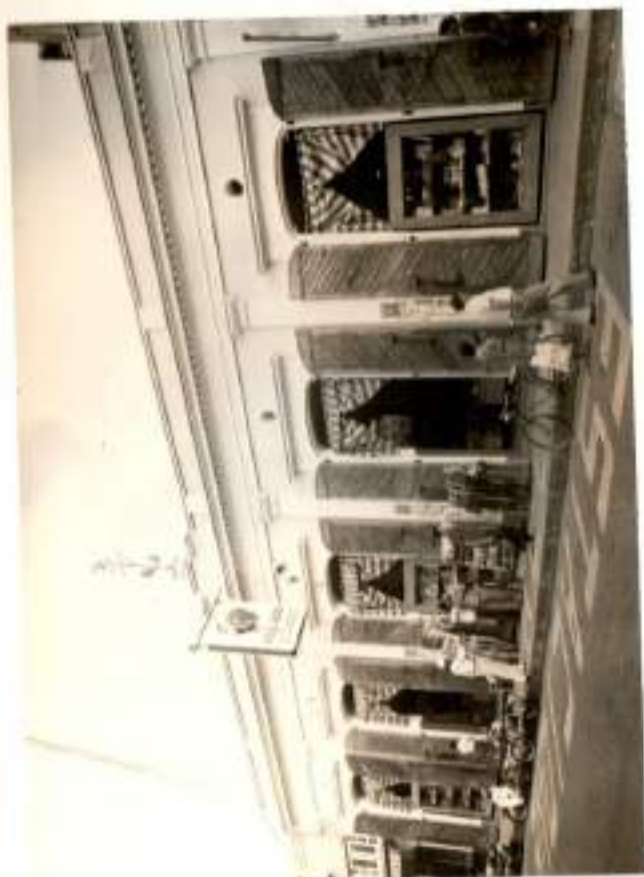
CIUDAD *Santiago* MANZANA *164* CALLE *El Sol* NUM. *105*
 ENTRE CALLES *30 de marzo* Y *España*
 ARQUITECTO _____ CONSTRUCTOR _____

Interior	<input type="checkbox"/>		Plana	<input checked="" type="checkbox"/>		Malo	<input type="checkbox"/>
	Plaza	<input type="checkbox"/>			<input type="checkbox"/>		Peligro	<input type="checkbox"/>
DESCRIPCION ARQUITECTONICA						Fachada	<input type="checkbox"/>	<input type="checkbox"/>
<i>Edificación de hormigón con todos los suelos de agua. Escalera de hormigón barrido lateral 5 puestas, vigas de tablas de madera con molduras al der y en maderas blancas. Ornamentos de hormigón. Escalera de cada planta con un bulto con molduras en hormigón</i>						Estructura	<input checked="" type="checkbox"/>	<input type="checkbox"/>
						1er. entepiso	<input type="checkbox"/>	<input type="checkbox"/>
						2do. entepiso	<input type="checkbox"/>	<input type="checkbox"/>
						Techo	<input checked="" type="checkbox"/>	<input type="checkbox"/>
DESCRIPCION AMBIENTAL						<i>Toda ruina</i>	<input type="checkbox"/>	<input type="checkbox"/>

INTRINSECO	Localización	
	Suelo	
	Materiales	
	Defectos Const.	
TIPO DE DAÑO	Humedad	<input checked="" type="checkbox"/>
	Poáredumbre	<input checked="" type="checkbox"/>
	Insectos	
	Fisuras	
	Crietas	
	Desprendimiento

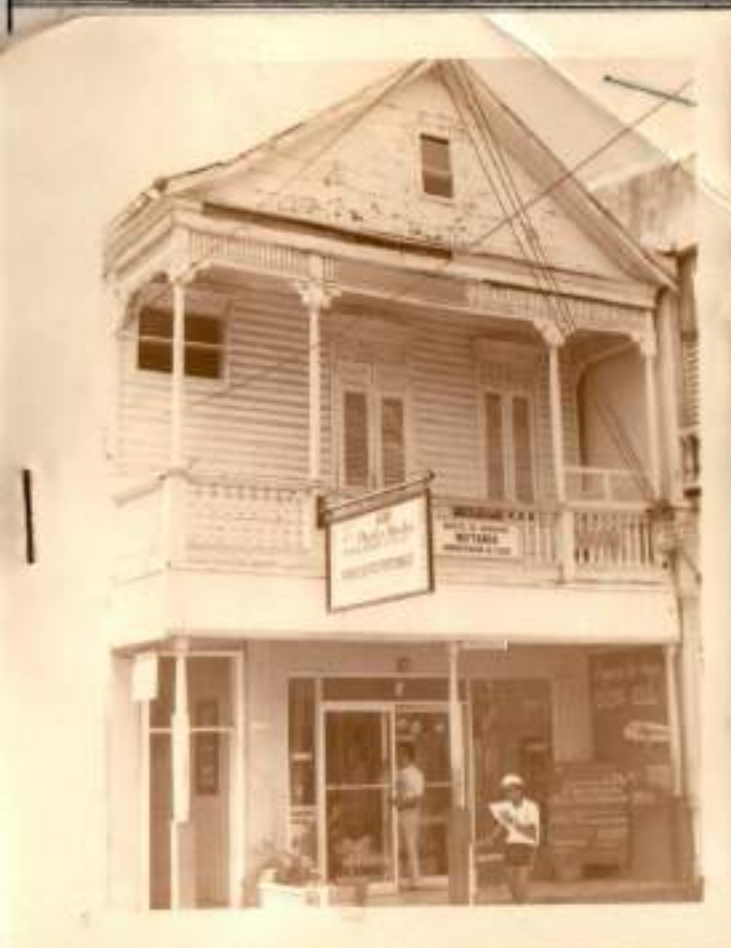
CIUDAD MANZANA *No 166* CALLE *San Luis* NUM. *24*
ENTRE CALLES Y
ARQUITECTO CONSTRUCTOR

VALOR AMBIENTAL	Armónico		REFERENCIA VISUAL	SI		CALIDAD ARQUITECTONICA	Monumento									
	Contraste			NO			Gran valor									
	Medio						Medio									
							Contraste									
PROPIETARIO ACTUAL						ESTILO	Colonial									
La vive <input type="checkbox"/> No la vive <input type="checkbox"/>							Clásico									
Dirección							Neoclásico									
							Republicano									
ACCESO DESDE	La calle		TOPOGRAFIA	Fuerte		ESTADO DE CONSERVACION	Victoriano									
	El jardín			Medio			Moderno									
	Interior			Plana			VERACRUZ-ATLANTANA (MODIFICADO)									
	Plaza	<input checked="" type="checkbox"/>					Buena	Medio	Pelo	Peligro	Ruina					
DESCRIPCION ARQUITECTONICA <i>Edificación</i>						Fachada										
<i>La casa tiene el 1º remodelado con</i>						Estructura	<input checked="" type="checkbox"/>									
						<i>letras moderno presenta varios</i>						1er. entepiso				
												<i>con puertas y vitrieras de vidrio;</i>

<i>3) Columnas talladas de madera</i>										
DESCRIPCION AMBIENTAL																
<i>so que fue la galería; El 2º con</i>																
<i>balcon con balaustrado (4) columnas</i>																
<i>talladas con menzulas en capitel</i>																
<i>donde apron entablamento</i>																
<i>techo a dos aguas dobles</i>
