INVENTARIO DE LA CIUDAD DE SANTIAGO

(Centro Histórico de Santiago)

Relación de fichas y fotos.

PLANO DEL CENTRO HISTORICA
 DE SANTIAGO DE LOS CABALLEROS
 * Ubicación de inmuebles seleccionados en el sondeo Exploratorio
 Abril 1988

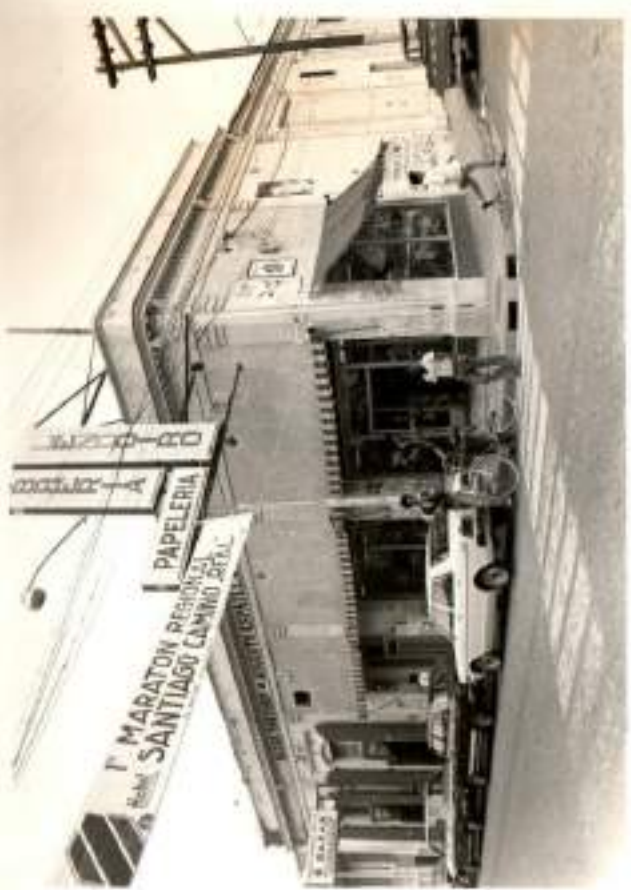
CIUDAD *Santiago* MANZANA *167* CALLE *El Gal esq. Mella* NUM. *71*
 ENTRE CALLES *Gal Luis* ? *Mella*
 ARQUITECTO _____ CONSTRUCTOR _____

Interior	<input type="checkbox"/>		Plana	<input checked="" type="checkbox"/>	<i>Republicano</i>	<input checked="" type="checkbox"/>	
	Plaza	<input type="checkbox"/>						
						ESTADO DE CONSERVACION	Buena	<input type="checkbox"/>
							Medio	<input checked="" type="checkbox"/>
							Malo	<input type="checkbox"/>
							Peligro	<input type="checkbox"/>
							Ruina	<input type="checkbox"/>
DESCRIPCION ARQUITECTONICA						Fachada	<input type="checkbox"/>	<input checked="" type="checkbox"/>
<i>Codificación en hormigón, techada de zinc. Por el lado izquierdo tiene dos grandes puertas a izquierda en madera, a los lados En el dintel de esas puertas de cristal, en cima de ellas hay toldos de lona. Es a dos niveles, el 2do es en zinc con techos de zinc a las aguas</i>						Estructura	<input checked="" type="checkbox"/>	<input type="checkbox"/>
						1er. entrepiso	<input type="checkbox"/>	<input type="checkbox"/>

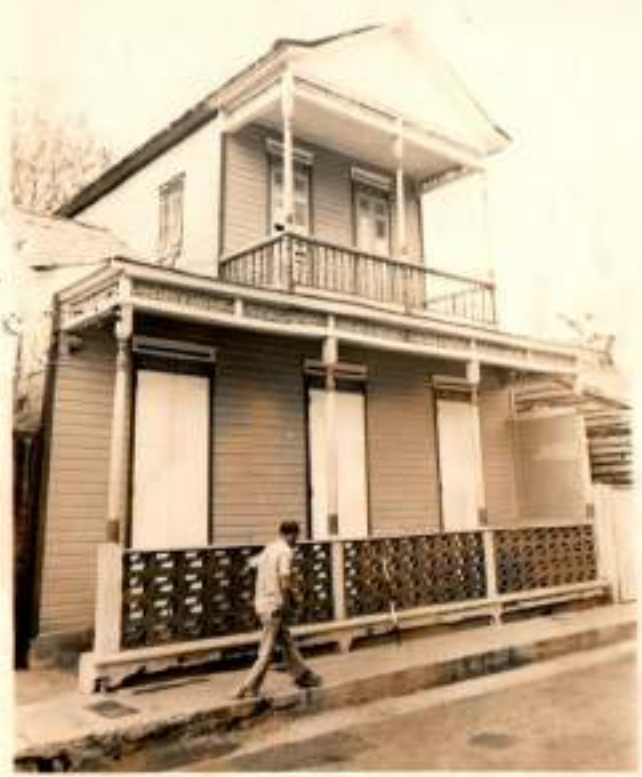
Interior	<input checked="" type="checkbox"/>		Plano	<input checked="" type="checkbox"/>		Malo	<input type="checkbox"/>
	Plaza	<input type="checkbox"/>					Peligro	<input type="checkbox"/>
DESCRIPCION ARQUITECTONICA						Fachada		<input type="checkbox"/>
<i>Vivienda de madera de dos plantas (2da planta) con buche por completo la 1ra planta. Techo a dos aguas con travesaños en fierro y ventanas. La galería es de Block calado.</i>						Estructura		<input checked="" type="checkbox"/>
						1er. entepiso		<input type="checkbox"/>
						2do. entepiso		<input type="checkbox"/>
						Techo		<input checked="" type="checkbox"/>
DESCRIPCION AMBIENTAL								<input type="checkbox"/>
								<input type="checkbox"/>
								<input type="checkbox"/>
								<input type="checkbox"/>
								<input type="checkbox"/>

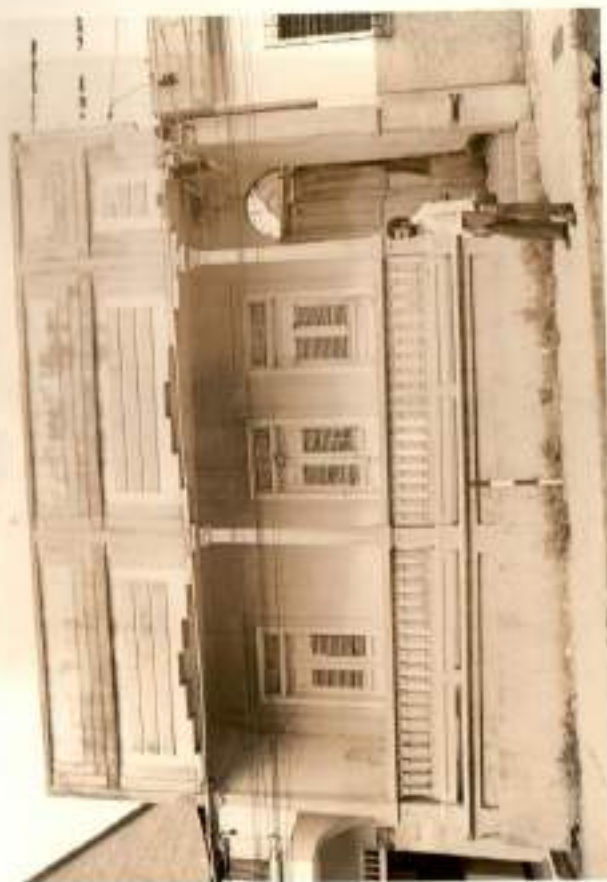
CIUDAD MANZANA *Nº 181* CALLE *EL SOL* NUM. *# 147*
 ENTRE CALLES *GRAL. LÓPEZ* Y *BENITO MONCIÓN*
 ARQUITECTO _____ CONSTRUCTOR _____

VALOR AMBIENTAL	Armónico		REFERENCIA VISUAL	SI		CALIDAD ARQUITECTONICA	Monumento					
	Contraste			NO			Grar. valor					
	Medio						Medio					
							Contraste					
PROPIETARIO ACTUAL						ESTILO	Colonial					
La vivo: <input type="checkbox"/> No la vive <input type="checkbox"/>							Clásico					
Dirección							Neoclásico					
							Republicano					
ACCESO DESDE	La calle		TOPOGRAFIA	Fuerte		ESTADO DE CONSERVACION	Victoriano <i>detalles neoclásico</i>	<input checked="" type="checkbox"/>				
	El jardín			Medio			Moderno					
	Interior			Plana								
	Plaza											
<i>GALERIA</i> <input checked="" type="checkbox"/>												
DESCRIPCION ARQUITECTONICA <i>Arquitectura</i>						Fachada	<input checked="" type="checkbox"/>					
<i>en concreto; sobreelevada</i>						Estructura	<input checked="" type="checkbox"/>					
<i>con galeria; frontales con</i>						1er. entrepiso						
<i>con columnas dóicos entre</i>						2do. entrepiso

<i>los cuales hay almenado;</i>						Techo	<input checked="" type="checkbox"/>					
<i>antepiso alto con</i>						DESCRIPCION AMBIENTAL						
<i>alta solera de parras</i>												
<i>horizontales y verticales</i>

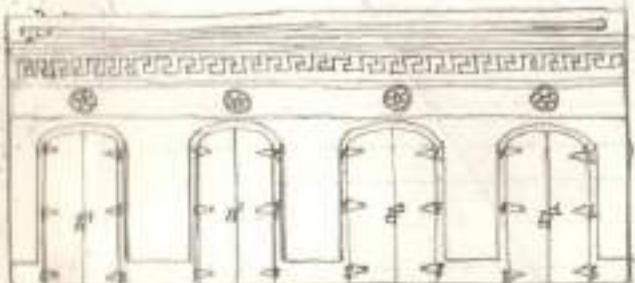
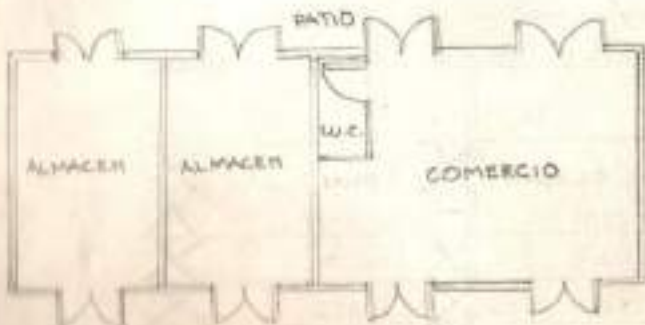
CIUDAD *Santiago* MANZANA *19 / 183* CALLE *9 de Julio* NUM. *79*
 ENTRE CALLES *30 de marzo* Y *J. A. Añez*
 ARQUITECTO _____ CONSTRUCTOR _____

Interior	<input type="checkbox"/>		Plana	<input checked="" type="checkbox"/>		<i>Republicano</i>	<input checked="" type="checkbox"/>
	Plaza	<input type="checkbox"/>					Buena	<input type="checkbox"/>
DESCRIPCION ARQUITECTONICA						Fachada	Medio	<input checked="" type="checkbox"/>
Edificación de estilo republicano que su actividad es almacen y comercial con taras de portales de madera recubiertas de zinc. La parte que es almacen está muy deteriorada la parte que es comercial está en relativa buena condición.						Estructura	Malo	<input checked="" type="checkbox"/>
						1er. entepiso	Peligro	<input type="checkbox"/>
						2do. entepiso	Ruina	<input type="checkbox"/>
						Techo		<input type="checkbox"/>
DESCRIPCION AMBIENTAL						El transporte vehicular y peatonal es incómodo y se encuentran muchas de las dif. comercios

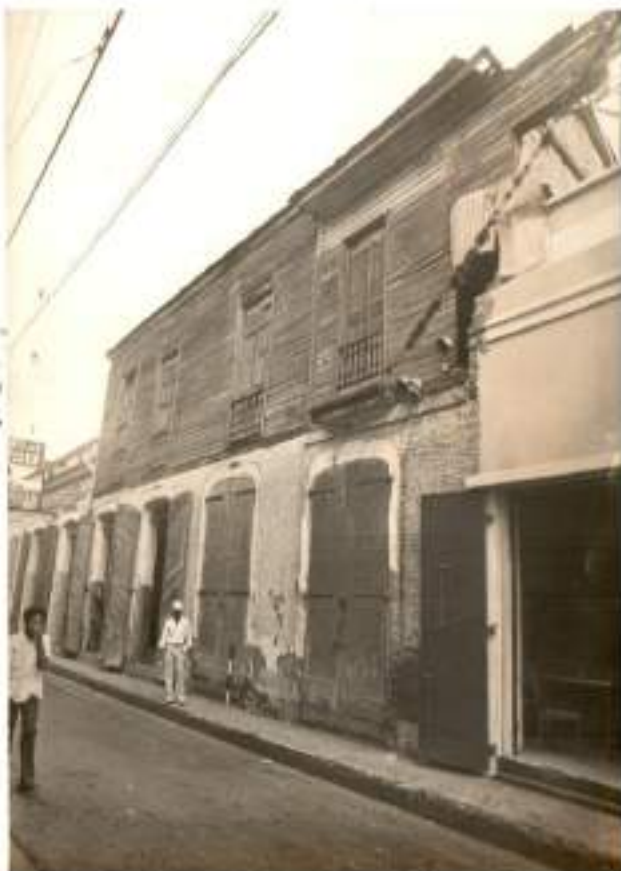
Interior	<input type="checkbox"/>		Plana	<input checked="" type="checkbox"/>		Malo	<input type="checkbox"/>
	Plaza	<input type="checkbox"/>			<input type="checkbox"/>		Peligro	<input type="checkbox"/>
DESCRIPCION ARQUITECTONICA						Fachada		<input checked="" type="checkbox"/>
<i>Es una edificación de 2 plantas la primera es completa pero una parte es una pelitería y la otra es tienda de telas esta en malas condiciones, estuvo una vez pintada de azul la 2ª planta es de madera esta desahogada y en muy mal estado</i>						Estructura		<input checked="" type="checkbox"/>
						1er. entepiso		<input checked="" type="checkbox"/>
						2do. entepiso		<input checked="" type="checkbox"/>
						Techo		<input checked="" type="checkbox"/>
DESCRIPCION AMBIENTAL						<i>El paso vehicular y peatonal es limitado debido a la estrechez de ambos</i>

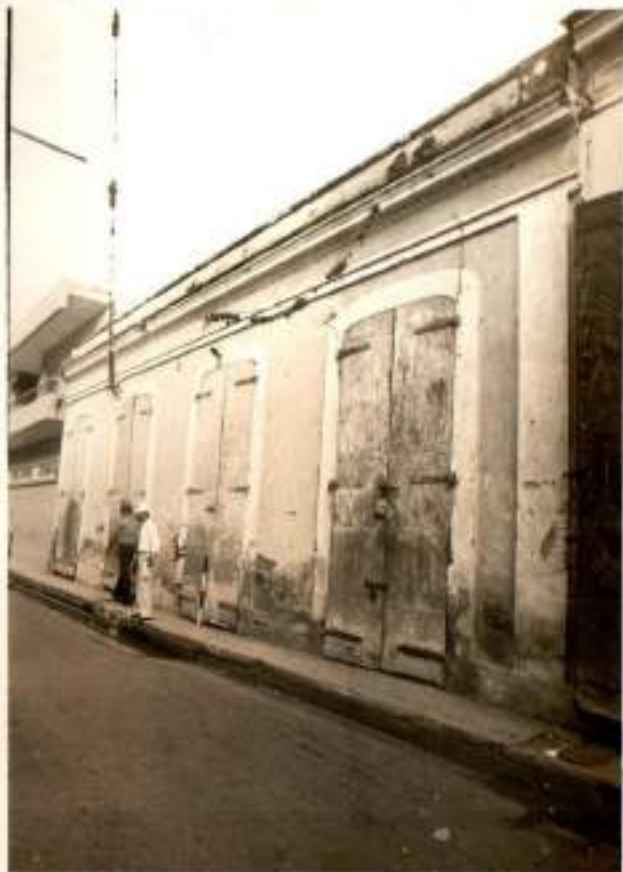
CIUDAD *Santiago* MANZANA *19 / 183* CALLE *Gen. Cabrera* NUM. *81*
ENTRE CALLES *30 de marzo* Y *J. A. Balle*
ARQUITECTO _____ CONSTRUCTOR _____

Medio	
DESCRIPCION ARQUITECTONICA <i>Construcción de estilo republicano que se encuentra en deterioro consta de 4 portones de madera cubiertos de zinc que una vez esturieron pintados de verde. La misionera edificación es al Las paredes internas son de madera</i>						Fachada	<input checked="" type="checkbox"/>	
						Estructura	<input checked="" type="checkbox"/>	
						1er. entrepiso	<input checked="" type="checkbox"/>	
						2do. entrepiso	<input checked="" type="checkbox"/>	
						Techo	<input checked="" type="checkbox"/>	
DESCRIPCION AMBIENTAL <i>incomoda debido a la estrechez de la calle y de la calzada</i>						Malo		
						Peligro		
						Ruina

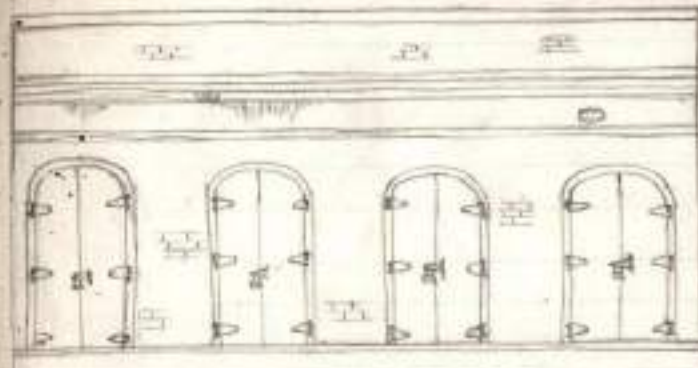
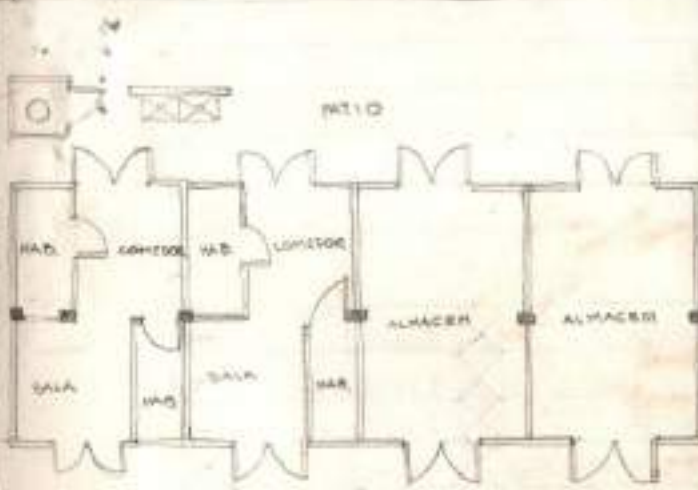
CIUDAD *Santiago* MANZANA *19/103* CALLE *Gen. Cabrera* NUM. *81*
ENTRE CALLES *30 de marzo* Y *J. A. B. A.*
ARQUITECTO _____ CONSTRUCTOR _____

Interior	<input type="checkbox"/>		Plana	<input checked="" type="checkbox"/>		Malo	<input checked="" type="checkbox"/>
	Plaza	<input type="checkbox"/>					Peligro	<input type="checkbox"/>
DESCRIPCION ARQUITECTONICA						Fachada		<input checked="" type="checkbox"/>
<i>Construcción de estilo neoclásico que se encuentra en deterioro</i>						Estructura		<input checked="" type="checkbox"/>
<i>consta de 4 portones de madera</i>						1er. entepiso		<input checked="" type="checkbox"/>
<i>cubiertos de zinc que una vez esturieron pintados de verde.</i>						2do. entepiso		<input type="checkbox"/>
<i>La mianiaa edificación es el</i>						Techo		<input checked="" type="checkbox"/>
<i>Las paredes internas son de madera</i>						DESCRIPCION AMBIENTAL		
						<i>incomoda debido a la estrechez de la calle y de la colgada</i>

INTRINSECO	
Localización	
Suelo	
Materiales	
Defectos Constr.	
TIPO DE DAÑO	
Humedad	<input checked="" type="checkbox"/>
Poedumbre	
Insectos	
Fisuras	
Grietas	<input checked="" type="checkbox"/>
Desprendimiento	<input checked="" type="checkbox"/>

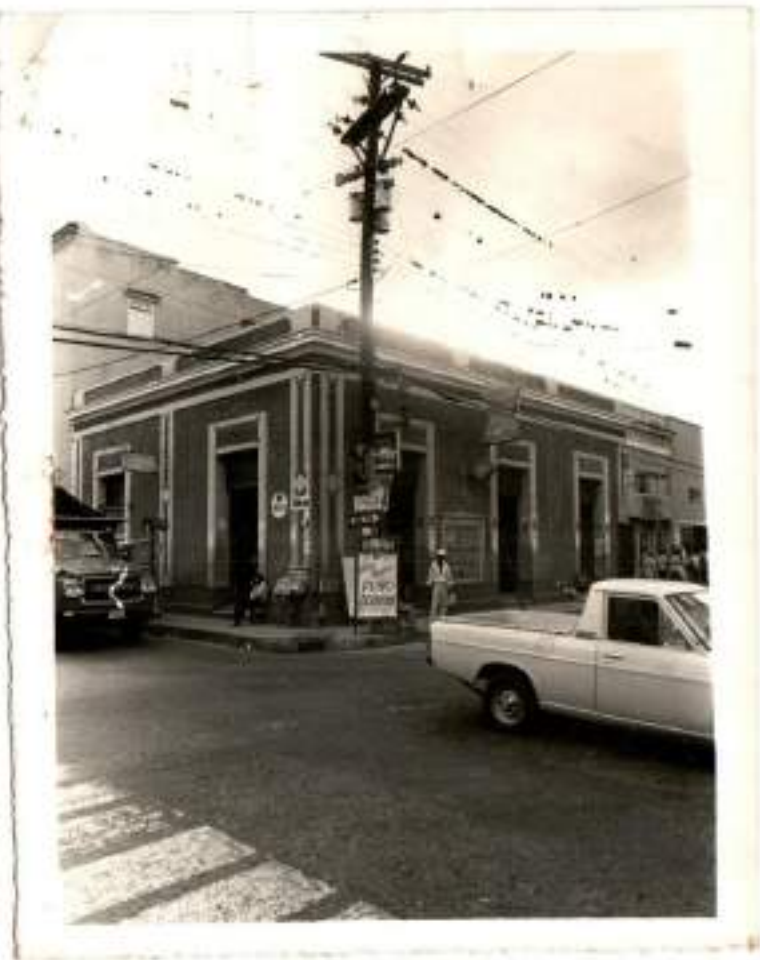
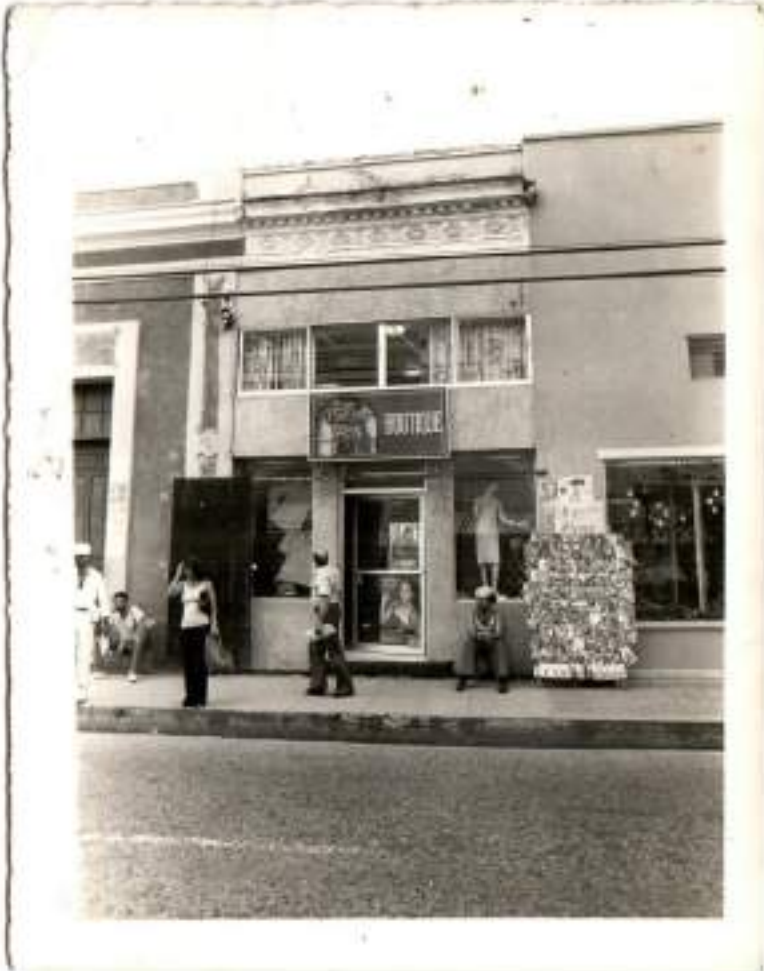
MANZANA 185 INMUEBLE CALLE DEL SOL 82

OBSERVACIONES: Parte de la edificación modificada con ventanas de aluminio. En todo el resto quedan en sus muros.

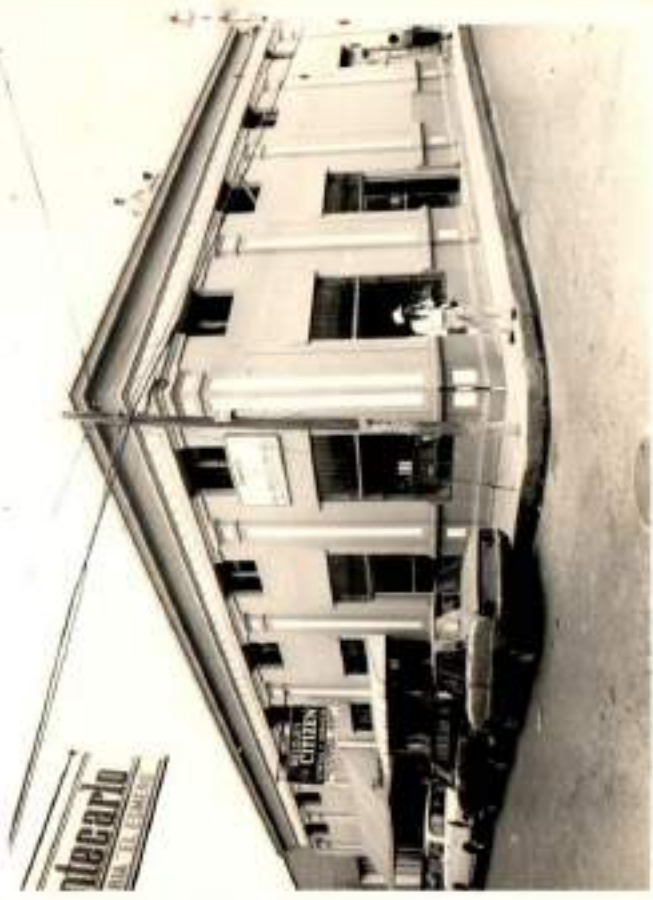
CIUDAD *Guatemala* MANZANA *186* CALLE *General Cabrera* NUM. *65*
ENTRE CALLES *El Norte* Y *B. Luis*
ARQUITECTO _____ CONSTRUCTOR _____

Interior	<input type="checkbox"/>		Plana	<input checked="" type="checkbox"/>		Malo	<input type="checkbox"/>
	Plaza	<input type="checkbox"/>					Peligro	<input type="checkbox"/>
DESCRIPCION ARQUITECTONICA						Fachada		
<i>Presenta ornamentación por simple abocadura con</i>						Estructura		
<i>bajo relieve en hornos</i>						1er. entepiso		
<i>de columnas con capitel</i>						2do. entepiso		
<i>de tipo corintio</i>						Techo		
<i>(3 ejes) con cornisa</i>						DESCRIPCION AMBIENTAL		
<i>Tiene continuación de</i>						<i>tambien cornisa</i>		
<i>en #43. Presenta deco-</i>								
<i>rado en bajo relieve.</i>

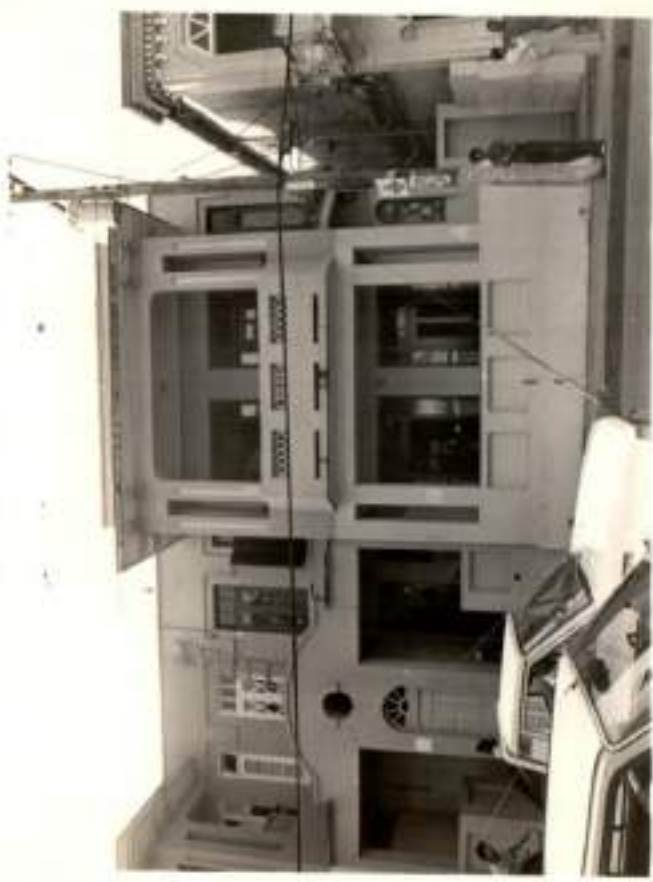
DESCRIPCION ARQUITECTONICA				ESTADO DE CONSERVACION				
<i>Edificación de estilo Republicano, predominando en ella la Bóveda como elemento predominante por en ella aparecen los arcos o bien los vitruvianos, totalmente iguales. Presenta en su fachada un timpano de madera y adorno en el op. de sus arcos que son de madera y vidrio no bruto, que</i>				Fachada				
				Estructura				
				1er. entepiso				
				2do. entepiso				
				Techo

DESCRIPCION AMBIENTAL				ESTADO DE CONSERVACION				
				Bueno	Medio	Malo	Peligro	Ruina

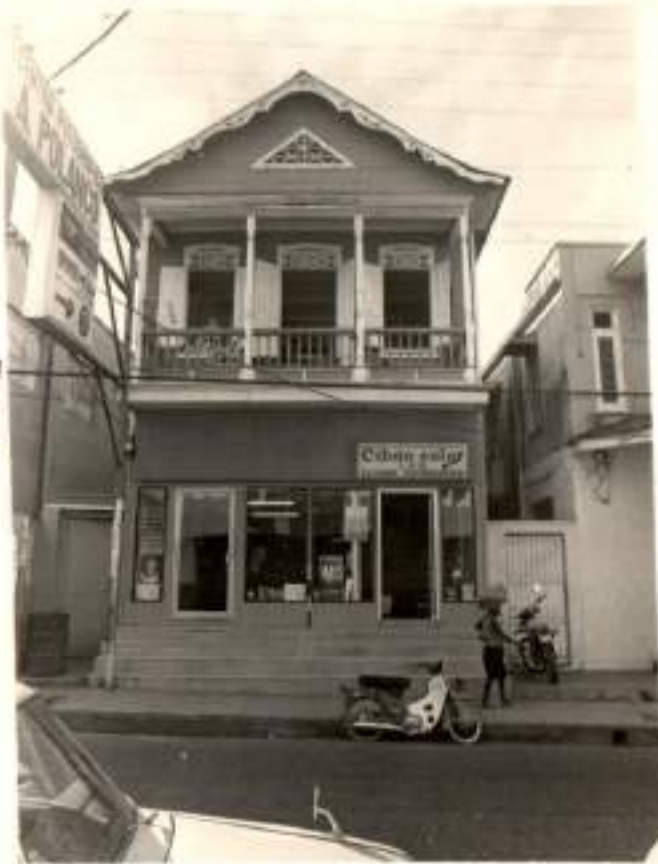
CIUDAD MANZANA *N° 189* CALLE *EL SOL* NUM. *32*
 ENTRE CALLES *CUBA* Y *SÁNCHEZ*
 ARQUITECTO _____ CONSTRUCTOR _____

VALOR AMBIENTAL	Armónico		REFERENCIA VISUAL	SI		CALIDAD ARQUITECTONICA	Monumento					
	Contraste			NO			Gran valor					
	Medio						Medio					
							Contraste					
PROPIETARIO ACTUAL						ESTILO	Colonial					
La vive <input type="checkbox"/> No la vive <input type="checkbox"/>							Clásico					
Dirección							Neoclásico					
							Republicano					
ACCESO DESDE	La calle		TOPOGRAFIA	Fuerte		ESTADO DE CONSERVACION	Victoriano					
	El jardín			Media			Moderno					
	Interior			Plana			<i>VERNACULA-AUTITANA MODIFIC.</i>					
	Plaza						Buena					
	ESCALINATA	<input checked="" type="checkbox"/>					Medio					
DESCRIPCION ARQUITECTONICA <i>Vivienda - Comercio rehabilitada. El 1er nivel tiene ramos con puertas y vitrinas. Al 2do tiene balcon cerrado con balaustrada y columnas talladas que sostienen pronunciada cornisa; trazo con hincos de detalles. GINGERBREAD; tubo a do.</i>						Fachada	<input checked="" type="checkbox"/>

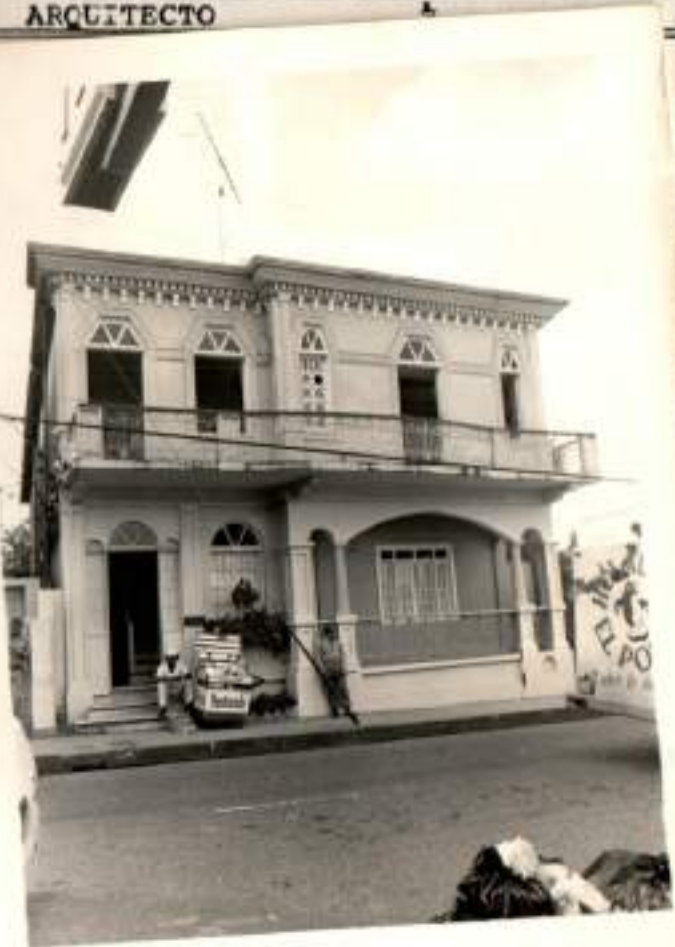
CIUDAD MANZANA *Nº 189* CALLE *PL. SOL* NUM. *726*
 ENTRE CALLES *CUBA* Y *SAJON DE*
 ARQUITECTO _____ CONSTRUCTOR _____

VALOR AMBIENTAL	Armónico		REFERENCIA VISUAL	SI		CALIDAD ARQUITECTONICA	Monumento	
	Contraste			NO			Gran valor	
	Medio						Medio	
							Contraste	
PROPIETARIO ACTUAL						ESTILO	Colonial	
La vive <input type="checkbox"/> No la vive <input type="checkbox"/>							Clásico	
Dirección							Neoclásico <i>1915</i>	
							Republicano <i>1915</i>	
ACCESO DESDE	La calle		TOPOGRAFIA	Fuerte		ESTADO DE CONSERVACION	Buena	
	El jardín			Media			Medio	
	Interior			Plana			Malo	
	Plaza						Peligro	
DESCRIPCION ARQUITECTONICA <i>Viranda de</i>						Fachada		
<i>1er. nivel; El 1er con aceras a cada</i>						Estructura		
<i>y salidas lateral con arcada</i>						1er. entepiso		
<i>apoyado en columnas dóricas y</i>						2do. entepiso		
<i>el 2do. cuadrado; pilas con</i>						Techo		
<i>trazos circulares; en el 2do con</i>						DESCRIPCION AMBIENTAL		
<i>balcon cerrado, vano con</i>								
<i>forma poligonal, cuadrado</i>

<i>y monumental columna que...</i>								
<i>tiene poca ornamentación en</i>								
<i>parte inferior. techo plano.</i>

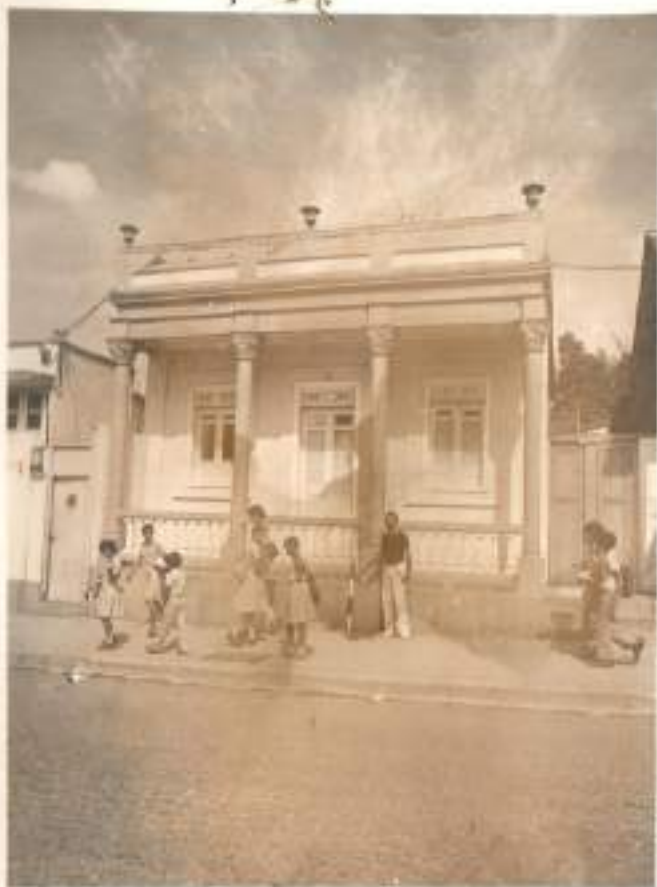
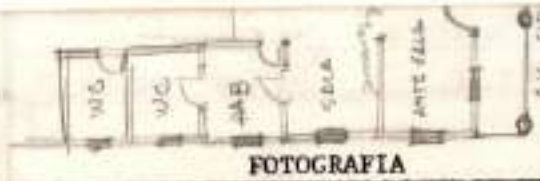
CIUDAD *Santiago* MANZANA *1301* CALLE *Concepcion* NUM. *65*
ENTRE CALLES *General Lopez* Y *Donato Moncion*
ARQUITECTO _____ CONSTRUCTOR _____

Interior	<input checked="" type="checkbox"/>		Plana	<input type="checkbox"/>	<i>Republicano</i>	<input checked="" type="checkbox"/>	
	Plaza	<input type="checkbox"/>						
						ESTADO DE CONSERVACION	Buena	<input checked="" type="checkbox"/>
							Medio	<input type="checkbox"/>
							Malo	<input type="checkbox"/>
							Peligro	<input type="checkbox"/>
							Ruina	<input type="checkbox"/>
DESCRIPCION ARQUITECTONICA						Fachada	<input checked="" type="checkbox"/>	<input type="checkbox"/>
<i>Ventanas con molduras en la cornisa con</i>						Estructura	<input checked="" type="checkbox"/>	<input type="checkbox"/>
<i>rejería en todo el largo de las fachadas.</i>						1er. entrepiso	<input checked="" type="checkbox"/>	<input type="checkbox"/>
<i>De una traza neoclásica, construido</i>						2do. entrepiso	<input type="checkbox"/>	<input type="checkbox"/>
<i>con fachada a portico cubierto.</i>						Techo	<input checked="" type="checkbox"/>	<input type="checkbox"/>

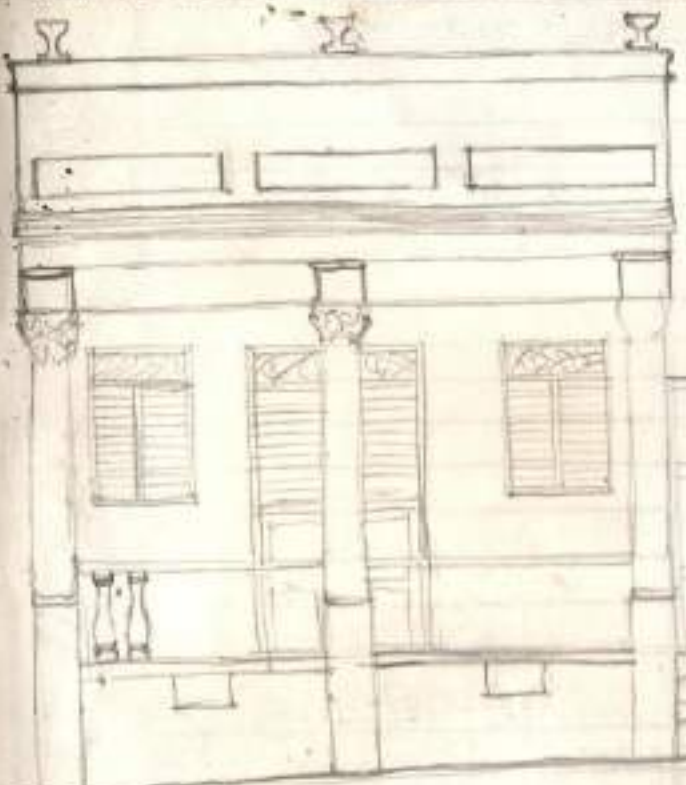
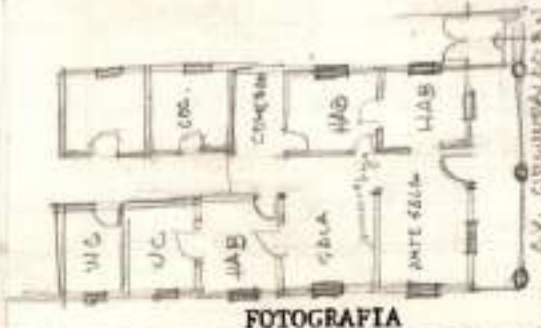
CIUDAD *Santiago* MANZANA *1201* CALLE *Concepcion* NUM. *65*
ENTRE CALLES *General Lopez* Y *Donato Moncrio*
ARQUITECTO _____ CONSTRUCTOR _____

DESCRIPCION ARQUITECTONICA
*Vivienda construida en ladrillo, con
plata en todo lo largo de sus fachadas.
Las mas bonitas remodeladas con
con fachada a material antiguo.*

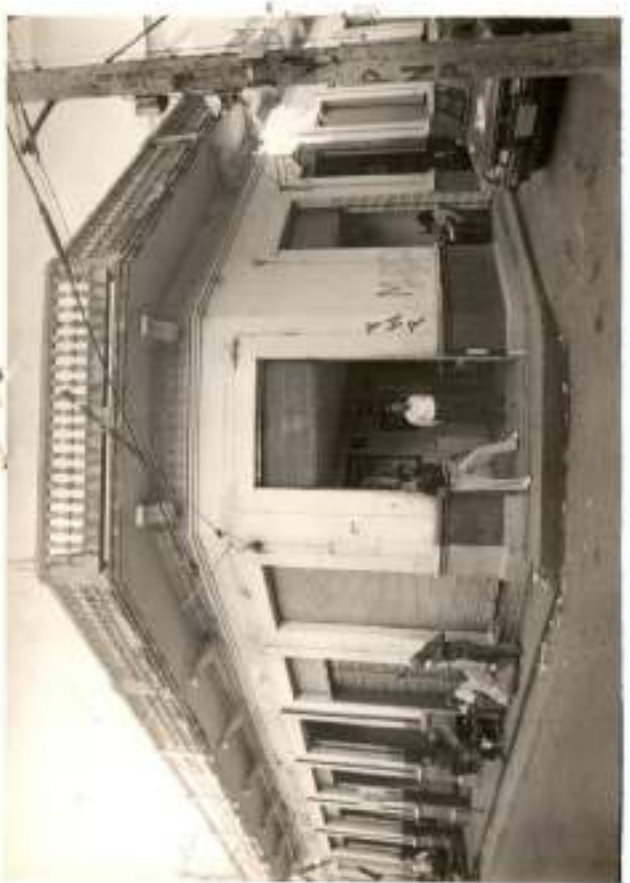
CUIDAD: MANZANA *(continuación)* CALLE: *CALLE CAROLINA #55* NUP.:
 ENTRE CALLES: *(de la N° 204)* Y: *CALLE #142*
 ARQUITECTO: _____ CONSTRUCTOR: _____

VALOR AMBIENTAL	Armónico		REFERENCIA VISUAL	SI		CALIDAD ARQUITECTONICA	Monumento	
	Contraste			NO			Gran valor	
	Medio						Medio	
							Contraste	
PROPIETARIO ACTUAL						ESTILO	Colonial	
La vive <input type="checkbox"/> No la vive <input type="checkbox"/>							Clásico	
Dirección							Neoclásico	
							<i>FRANCÉS</i> Republicano	X
ACCESO DESDE	La calle		TOPOGRAFIA	Fuerte		ESTADO DE CONSERVACION	Buena	
	El jardín			Medio			Medio	
	Interior			Plana			Malo	
	Plaza						Peligro	
ACEBA <input checked="" type="checkbox"/>							Ruina	
DESCRIPCION ARQUITECTONICA <i>Construcción</i>						Fachada	X	
<i>con vanos enmarcados por</i>						Estructura	X	
<i>moldura y puertas de doble</i>						1er. entepiso		
<i>puerta de madera y hierro.</i>						2do. entepiso		
<i>En su parte interior, moldura</i>						Techo	X	
<i>horizontal corridas y en superior</i>						DESCRIPCION AMBIENTAL		
<i>molduras cuyo espacio tiene</i>

<i>ornamentos florales y motivos</i>								
<i>donde aparecen raras cornisas</i>								
<i>señaladas, seguidas de balcones</i>								
<i>por "inservibles" en 2do nivel.</i>

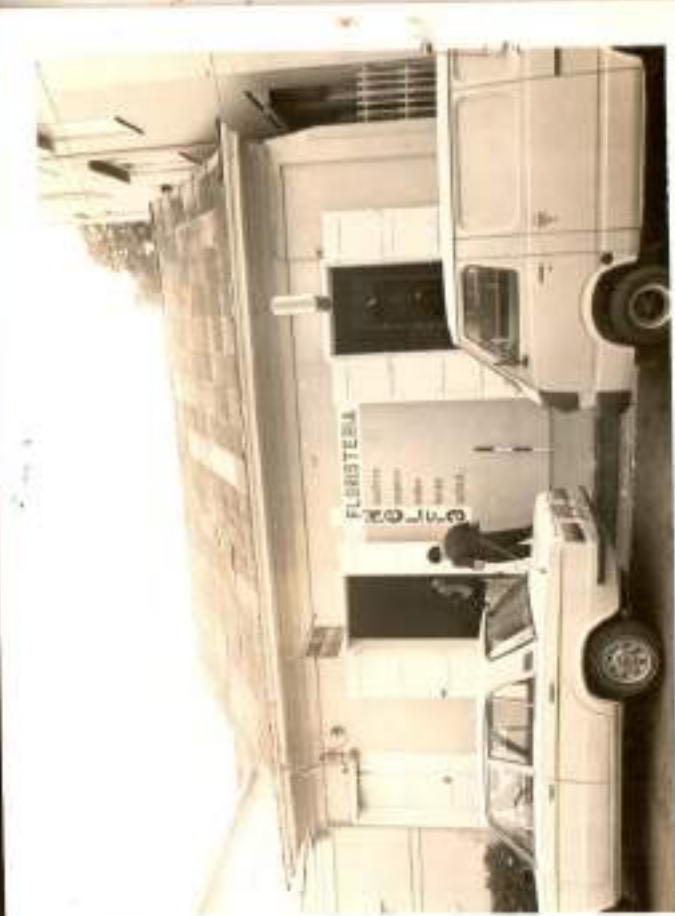
CIUDAD *Santiago* MANZANA *208*
ENTRE CALLES *Bapana*
ARQUITECTO

Interior	<input type="checkbox"/>		Plana	<input checked="" type="checkbox"/>			
	Plaza	<input type="checkbox"/>						
						ESTADO DE CONSERVACION	Buena	<input type="checkbox"/>
							Medio	<input type="checkbox"/>
							Mala	<input type="checkbox"/>
							Peligro	<input type="checkbox"/>
							Ruina	<input type="checkbox"/>
DESCRIPCION ARQUITECTONICA						Fachada		
<i>Construcción de estilo (Chet) rianopobre con poca ornamentación, por no decir nada.</i>						Estructura		
<i>Techo a 2 aguas saliendo en vuelo a modo de alero hacia el portal principal. Propio de ese estilo.</i>						1er. entepiso		
						2do. entepiso		
						Techo		
						DESCRIPCION AMBIENTAL

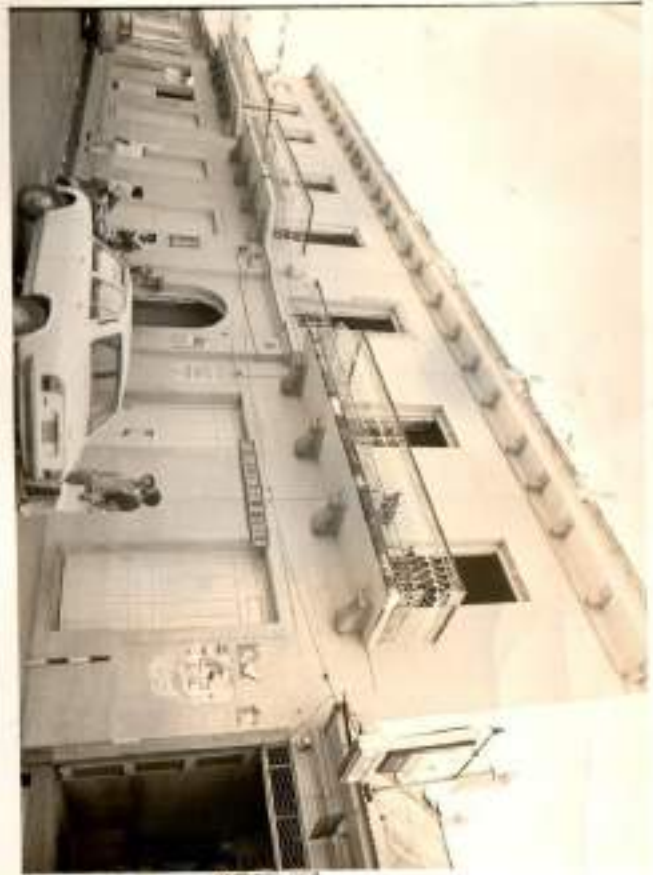
CIUDAD Santiago MANZANA 208 CALLE Durango NUP. 14
 ENTRE CALLES Espana Y 20 de Mayo
 ARQUITECTO _____ CONSTRUCTOR _____

VALOR AMBIENTAL	Armónico	<input type="checkbox"/>	REFERENCIA VISUAL	SI	<input type="checkbox"/>	CALIDAD ARQUITECTONICA	Máxima	<input type="checkbox"/>
	Contraste	<input checked="" type="checkbox"/>		NO	<input checked="" type="checkbox"/>		Media	<input checked="" type="checkbox"/>
	Nulo	<input type="checkbox"/>					Mínima	
		<input type="checkbox"/>					Nula	
PROPIETARIO ACTUAL						ESTILO	Colonial	<input type="checkbox"/>
La vive <input type="checkbox"/> No la vive <input type="checkbox"/>							Neoclásico	<input type="checkbox"/>
Dirección							Victoriano	<input type="checkbox"/>
							Moderno	<input type="checkbox"/>
ACCESO DESDE	La calle	<input type="checkbox"/>	TOPOGRAFIA	Fuerte	<input type="checkbox"/>	Popular	<input type="checkbox"/>	
	El jardín	<input type="checkbox"/>		Medio	<input type="checkbox"/>	Otros	<input type="checkbox"/>	
	Interior	<input type="checkbox"/>		Plana	<input type="checkbox"/>	REPUBLICANO	<input checked="" type="checkbox"/>

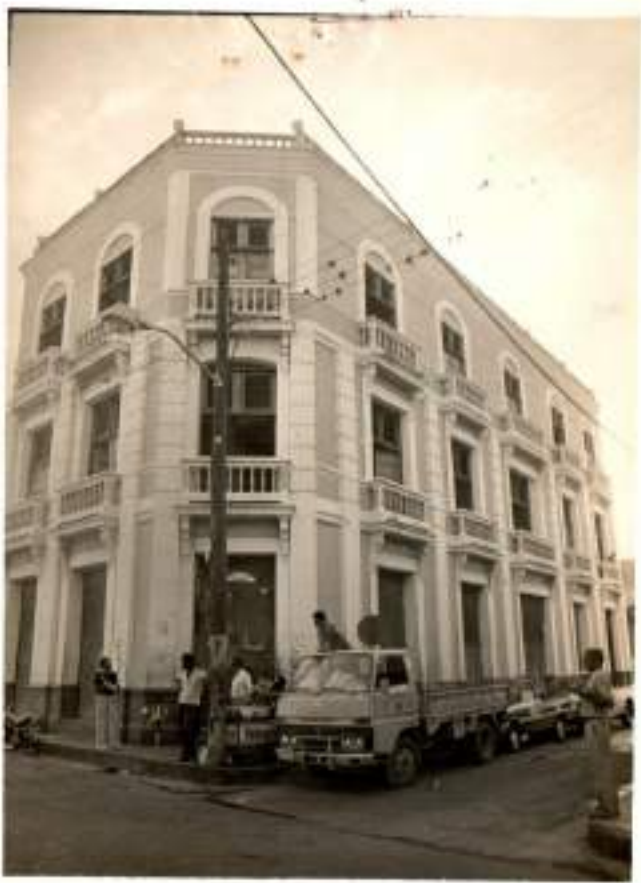
CIUDAD MANZANA *Nº 203* CALLE *ESPAÑA PRIMA DURAZO* NUM. *#2*
 ENTRE CALLES *Y*
 ARQUITECTO _____ CONSTRUCTOR _____

VALOR AMBIENTAL	Armónico		REFERENCIA VISUAL	SI		CALIDAD ARQUITECTO-NICA	Monumento				
	Contraste			NO			Gran valor				
	Medio						Medio				
							Contraste				
PROPIETARIO ACTUAL						ESTILO	Colonial				
La vive <input type="checkbox"/> No la vive <input type="checkbox"/>							Clásico				
Dirección							Neoclásico				
							Republicano <i>tenido influencia e. neoclásico</i>	<input checked="" type="checkbox"/>			
ACCESO DESDE	La calle		TOPOGRAFIA	Fuerte		Victoriano					
	El jardín			Medio		Moderno					
	Interior			Plana							
	Plaza										
<i>ACERA</i> <input checked="" type="checkbox"/>						ESTADO DE CONSERVACION	Bueno	Medio	Malo	Peligro	Ruina
DESCRIPCION ARQUITECTONICA <i>Edificio de 3 pisos y Módulos definidos por rasgos sumarcados por molduras en el 1º, 2º y 3º de formas curvadas y el 3º forma arco. En el 2º y 3º con balcones apoyados en perrones metálicos y tranche con perfiles de madera. Atelle liso en columna del 1º y 2º y vidriado en el 2º. cornisado y cornisa en parte superior seguida de balaustrada</i>						Fachada	<input checked="" type="checkbox"/>

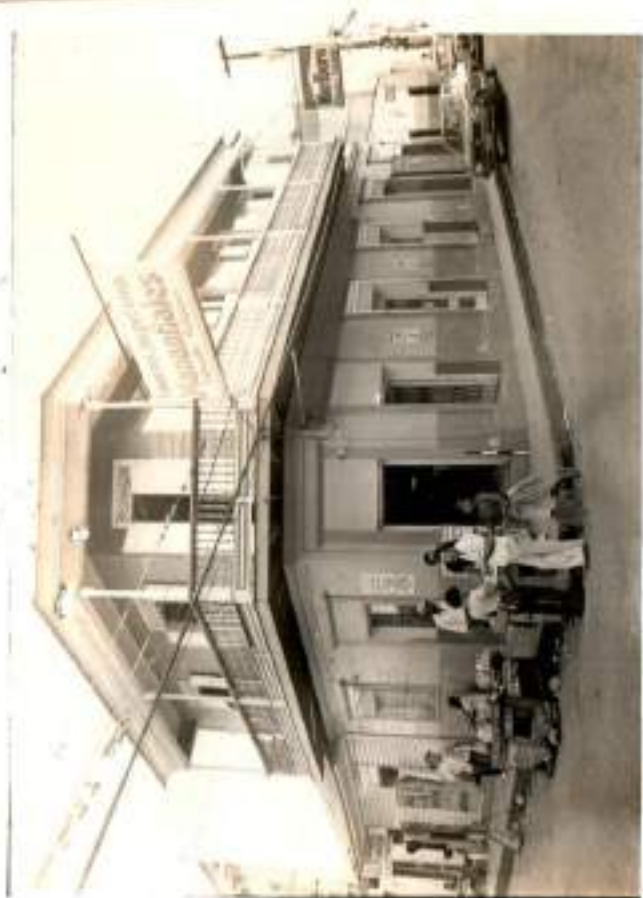
CIUDAD *Santiago* MANZANA *208* CALLE *Diverge en 30 de Mayo* NUM. *18*
 ENTRE CALLES *Esportales* Y *30 de Mayo*
 ARQUITECTO _____ CONSTRUCTOR _____

VALOR AMBIENTAL	Armónico	<input checked="" type="checkbox"/>	REFERENCIA VISUAL	SI	<input type="checkbox"/>	CALIDAD ARQUITECTONICA	Máxima	<input type="checkbox"/>
	Contraste	<input type="checkbox"/>		NO	<input checked="" type="checkbox"/>		Media	<input checked="" type="checkbox"/>
	Nulo	<input type="checkbox"/>					Mínima	<input type="checkbox"/>
		<input type="checkbox"/>					Nula	<input type="checkbox"/>
PROPIETARIO ACTUAL						ESTILO	Colonial	<input type="checkbox"/>
La vive <input type="checkbox"/> No la vive <input type="checkbox"/>							Neoclásico	<input type="checkbox"/>
Dirección							Victoriano	<input checked="" type="checkbox"/>
							Moderno	<input type="checkbox"/>
ACCESO DESDE	La calle	<input checked="" type="checkbox"/>	TOPOGRAFIA	Fuerte	<input type="checkbox"/>	Popular	<input type="checkbox"/>	
	El jardín	<input type="checkbox"/>		Medio	<input type="checkbox"/>	Otros	<input checked="" type="checkbox"/>

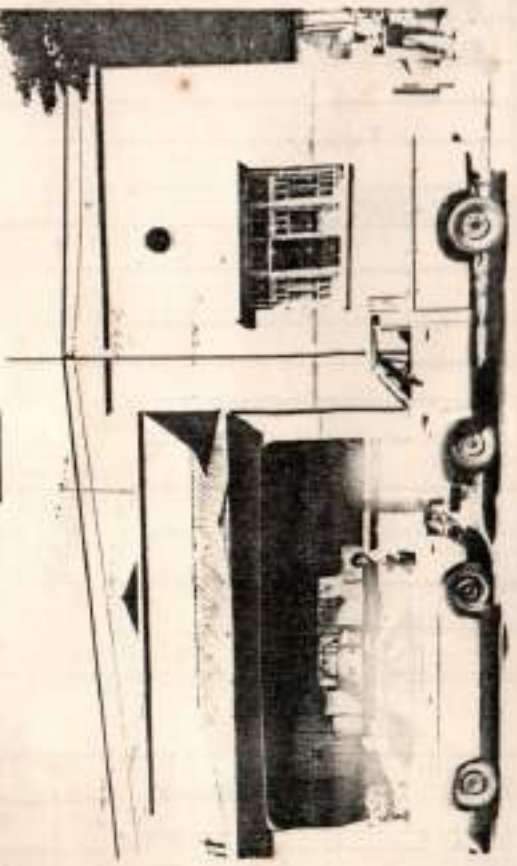
CUIDAD	MANZANA N ^o 210	CALLE	NUM.
ENTRE CALLES	Y		
ARQUITECTO	CONSTRUCTOR

VALOR AMBIENTAL	Armónico	PEFEPIENCIA VISUAL	SI	CALIDAD ARQUITECTONICA	Monumento
	Contraste		NO		Gran valor
	Medio				Medio
					Contraste
PROPIETARIO ACTUAL				ESTILO	Colonial
La vive <input type="checkbox"/> No la vive <input type="checkbox"/>					Clásico
Dirección					Neoclásico
ACCESO DESDE	La calle	TOPOGRAFIA	Fuerte	ESTADO DE CONSERVACION	Republicano
	El jardín		Medio		Victoriano
	Interior		Plano		Moderno
	Plaza				
	GALERIA <input checked="" type="checkbox"/>				Buena
DESCRIPCION ARQUITECTONICA					Medio
Fachada					Malo
Estructura					Peligro
1er. entepiso					Ruina
2do. entepiso					
Techo					
DESCRIPCION AMBIENTAL

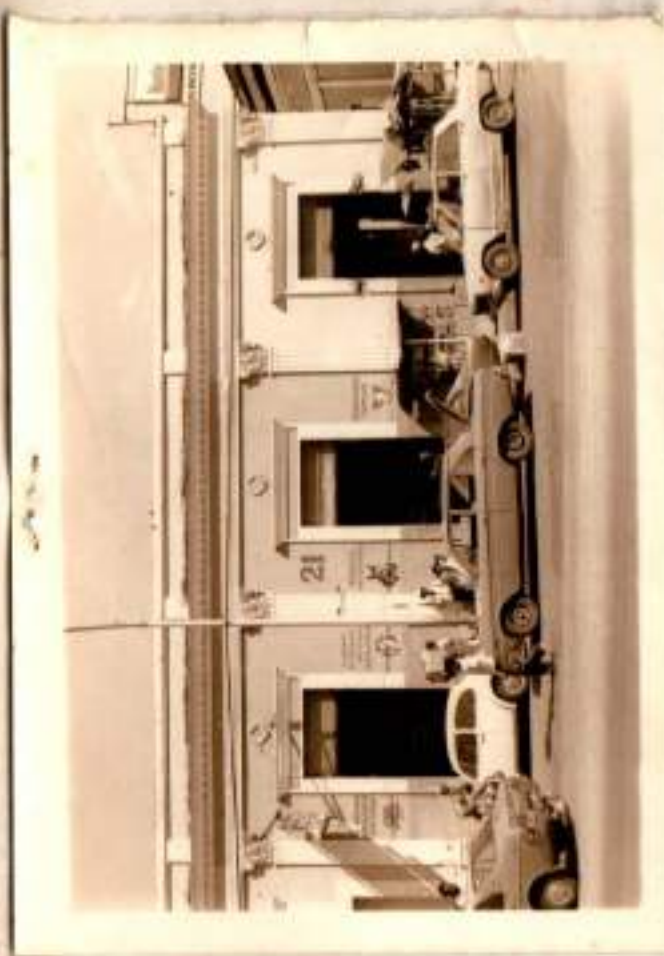
CIUDAD *Santiago* MANZANA *210* CALLE *16 de agosto eq. Barand* NUM. *126-128*
 ENTRE CALLES *Duarte* Y *Barand*
 ARQUITECTO _____ CONSTRUCTOR _____

VALOR AMBIENTAL	Armónico	<input checked="" type="checkbox"/>	PREFERENCIA VISUAL	SI	<input type="checkbox"/>	CALIDAD ARQUITECTONICA	Máxima	<input checked="" type="checkbox"/>
	Contraste	<input type="checkbox"/>		NO	<input checked="" type="checkbox"/>		Media	<input type="checkbox"/>
	Nulo	<input type="checkbox"/>			<input type="checkbox"/>		Mínima	<input type="checkbox"/>
				Nula	<input type="checkbox"/>			
PROPIETARIO ACTUAL						ESTILO	Colonial	<input type="checkbox"/>
La vive <input type="checkbox"/> No la vive <input type="checkbox"/>							Neoclásico	<input type="checkbox"/>
Dirección							Victoriano	<input type="checkbox"/>
							Moderno	<input type="checkbox"/>
ACCESO DESDE	La calle	<input type="checkbox"/>	TOPOGRAFIA	Fuerte	<input type="checkbox"/>	Popular	<input type="checkbox"/>	
	El jardín	<input type="checkbox"/>		Media	<input type="checkbox"/>	Otros <i>Republicanos</i>	<input checked="" type="checkbox"/>

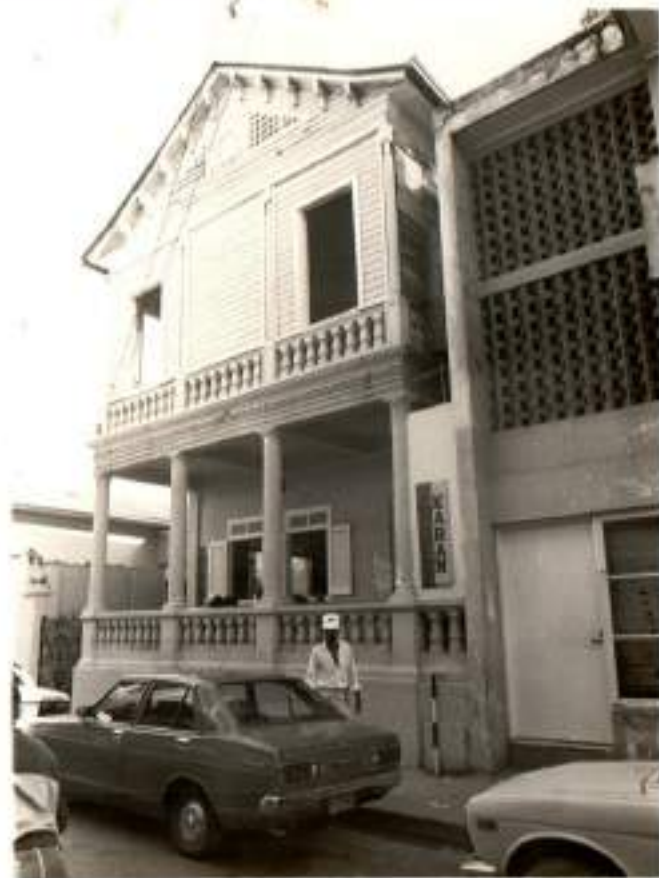
CIUDAD *Santiago* MANZANA *211* CALLE *B. Cabrera* NUM. *68*
ENTRE CALLES *San Luis* Y *Duarte*
ARQUITECTO _____ CONSTRUCTOR _____

VALOR AMBIENTAL	Armónico	<input checked="" type="checkbox"/>	REFERENCIA VISUAL	SI	<input type="checkbox"/>	CALIDAD ARQUITECTONICA	Máxima	<input type="checkbox"/>
	Contraste	<input type="checkbox"/>		NO	<input checked="" type="checkbox"/>		Media	<input checked="" type="checkbox"/>
	Nulo	<input type="checkbox"/>					Mínima	<input type="checkbox"/>
				Nula	<input type="checkbox"/>			
PROPIETARIO ACTUAL						ESTILO	Colonial	<input type="checkbox"/>
La vive <input type="checkbox"/> No la vive <input type="checkbox"/>							Neoclásico	<input type="checkbox"/>
Dirección							Victoriano	<input checked="" type="checkbox"/>
							Moderno	<input type="checkbox"/>
ACCESO DESDE	La calle	<input type="checkbox"/>	TOPOGRAFIA	Fuerte	<input type="checkbox"/>	Popular	<input type="checkbox"/>	
	El jardín	<input type="checkbox"/>		Medio	<input type="checkbox"/>	Otros	<input type="checkbox"/>	
	Interior	<input checked="" type="checkbox"/>		Plano	<input checked="" type="checkbox"/>

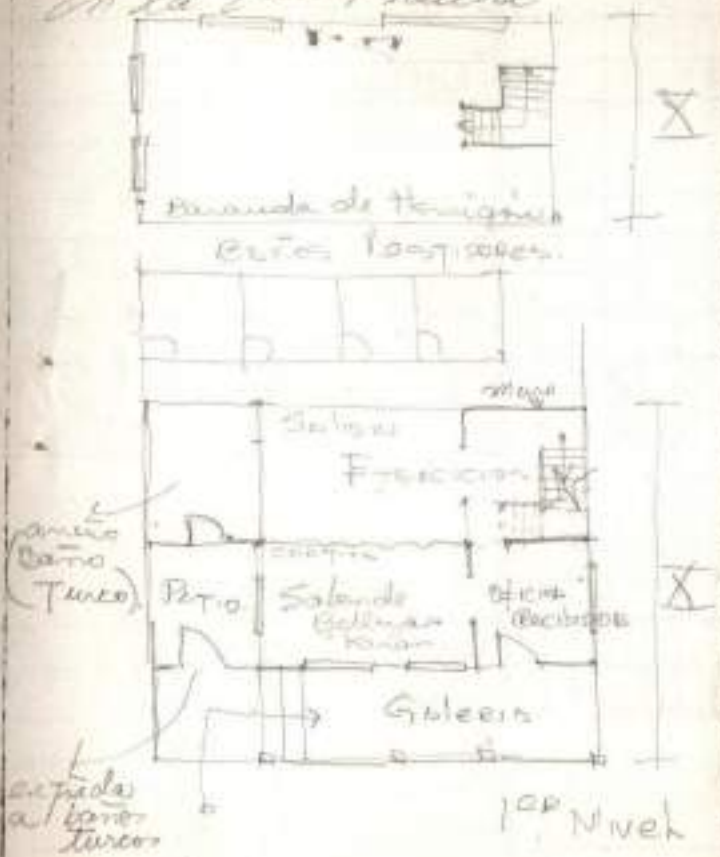
CIUDAD *Santiago* MANZANA *211* CALLE *B. Cabrera* NUM. *68*
ENTRE CALLES *Son Luis* Y *Duarte*
ARQUITECTO _____ CONSTRUCTOR _____

Interior	<input checked="" type="checkbox"/>		Plana	<input checked="" type="checkbox"/>		Malo	<input type="checkbox"/>
	Plaza	<input type="checkbox"/>			<input type="checkbox"/>		Peligro	<input type="checkbox"/>
DESCRIPCION ARQUITECTONICA						Fachada		
<i>Estilo Victoriano con balaustradas en hierro moldeado siendo su 1er piso en hormigón y el 2do en madera.</i>						Estructura		
<i>Uso presentando los trabajos en en hierro.</i>						1er. entepiso		
<i>Columnas retorcidas al paso con capite simple corona la edificación tipo no a modo de balardillo en su tipo no</i>						2do. entepiso		
						Techo		
						DESCRIPCION AMBIENTAL

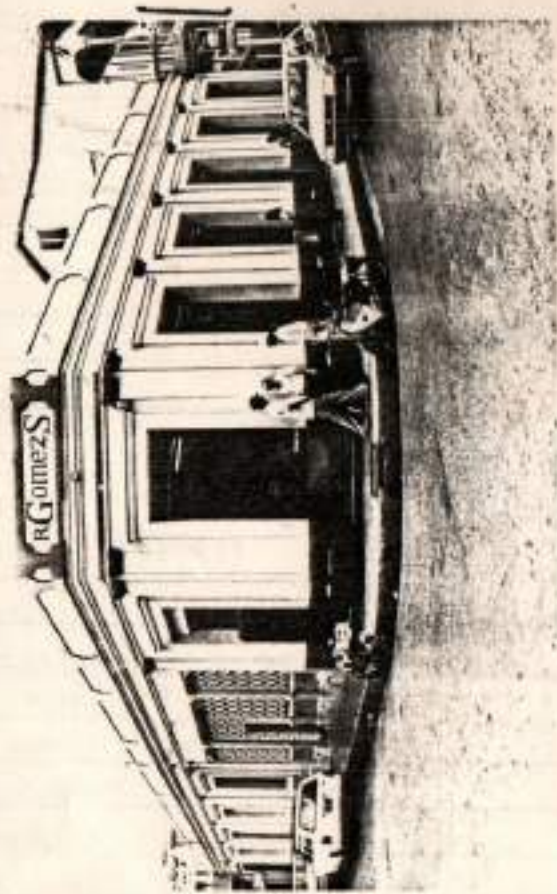
CIUDAD MANZANA 211 CALLE *G. Cabras* NUM. *1*
ENTRE CALLES *San Luis* Y *Quarto*
ARQUITECTO CONSTRUCTOR

VALOR AMBIENTAL	Armónico	<input checked="" type="checkbox"/>	REFERENCIA VISUAL	SI	<input type="checkbox"/>	CALIDAD ARQUITECTONICA	Máxima	<input type="checkbox"/>
	Contraste	<input type="checkbox"/>		NO	<input checked="" type="checkbox"/>		Media	<input checked="" type="checkbox"/>
	Nulo	<input type="checkbox"/>					Mínima	<input checked="" type="checkbox"/>
		<input type="checkbox"/>					Nula	<input type="checkbox"/>
PROPIETARIO ACTUAL						ESTILO	Colonial	<input type="checkbox"/>
vive <input type="checkbox"/> No la vive <input type="checkbox"/>							Neoclásico	<input type="checkbox"/>
rección							Victoriano	<input type="checkbox"/>
							Moderno	<input type="checkbox"/>
DESDE	La calle	<input checked="" type="checkbox"/>	TOPOGRAFIA	Fuerte	<input type="checkbox"/>	Popular	<input type="checkbox"/>	
	El jardín	<input type="checkbox"/>		Medio	<input type="checkbox"/>	Otros	<input type="checkbox"/>

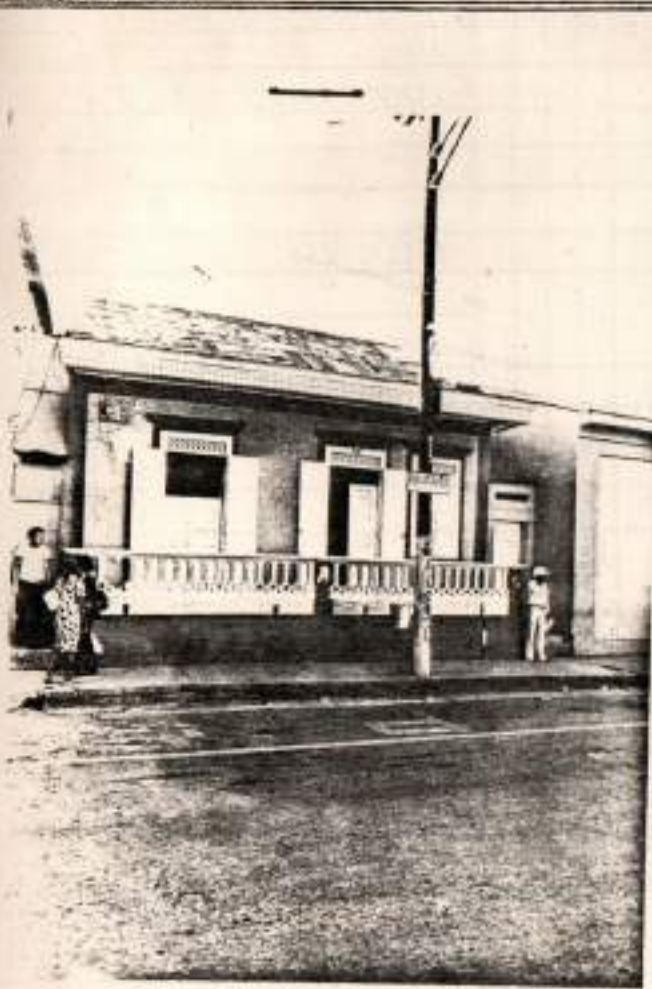
CIUDAD *Santiago* MANZANA *211* CALLE *San Luis* NUM. *1*
 ENTRE CALLES *16 de agosto* Y *San Luis*
 ARQUITECTO _____ CONSTRUCTOR _____

VALOR AMBIENTAL	Armónico	<input checked="" type="checkbox"/>	PEFEPIENCIA VISUAL	SI	<input type="checkbox"/>	CALIDAD ARQUITECTONICA	Máxima	<input type="checkbox"/>
	Contraste	<input type="checkbox"/>		NO	<input checked="" type="checkbox"/>		Media	<input type="checkbox"/>
	Nulo	<input type="checkbox"/>					Minima	<input checked="" type="checkbox"/>
				Nula	<input type="checkbox"/>			
PROPIETARIO ACTUAL						ESTILO	Colonial	<input type="checkbox"/>
La vive <input type="checkbox"/> No la vive <input type="checkbox"/>							Neoclásico	<input type="checkbox"/>
Dirección							Victoriano	<input checked="" type="checkbox"/>
							Moderno	<input type="checkbox"/>
ACCESO DESDE	La calle	<input type="checkbox"/>	TOPOGRAFIA	Fuerte	<input type="checkbox"/>	Popular	<input type="checkbox"/>	
	El jardín	<input type="checkbox"/>		Media	<input type="checkbox"/>	Otros	<input type="checkbox"/>	
	Interior	<input checked="" type="checkbox"/>		Plana	<input checked="" type="checkbox"/>

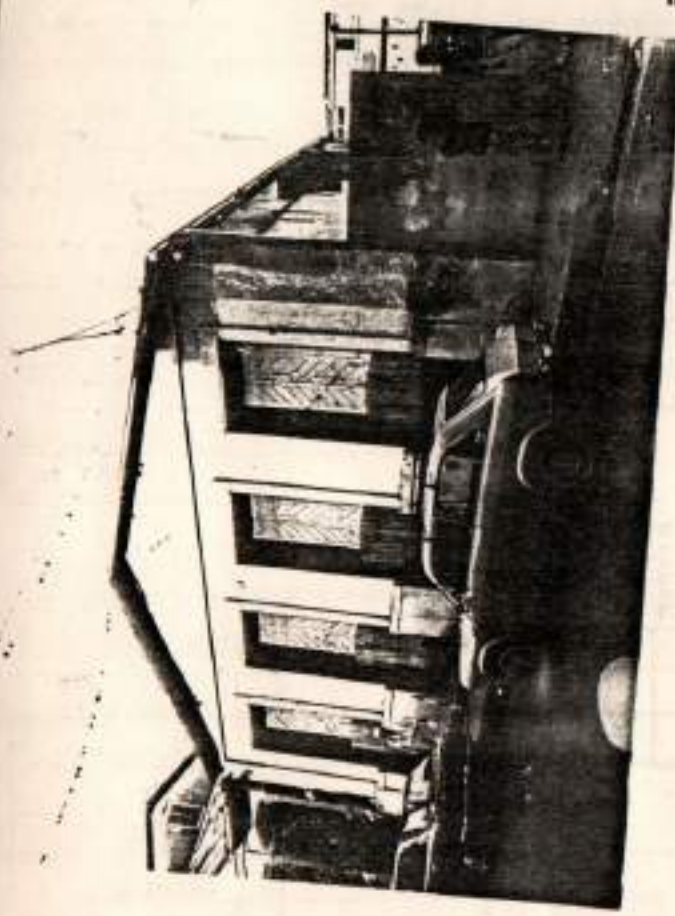
CIUDAD *Guatemala* MANZANA *211* CALLE *16 de Agosto* NUM. *911*
 ENTRE CALLES *Duarte* Y *San Juan*
 ARQUITECTO _____ CONSTRUCTOR _____

OR AMBIENTAL	Armónico	<input checked="" type="checkbox"/>	REFERENCIA VISUAL	SI	<input type="checkbox"/>	CALIDAD ARQUITECTO- NICA	Máxima	<input type="checkbox"/>
	Contraste	<input type="checkbox"/>		NO	<input checked="" type="checkbox"/>		Media	<input type="checkbox"/>
	Nulo	<input type="checkbox"/>					Mínima	<input checked="" type="checkbox"/>
		<input type="checkbox"/>					Nula	<input type="checkbox"/>
PIETARIO ACTUAL						ESTILO	Colonial	<input type="checkbox"/>
vive <input type="checkbox"/> No la vive <input type="checkbox"/>							Neoclásico	<input type="checkbox"/>
rección							Victoriano	<input type="checkbox"/>
							Moderno	<input type="checkbox"/>
ALCANTARILLO DESDE	La calle	<input type="checkbox"/>	TOPOGRAFIA	Fuerte	<input type="checkbox"/>	ESTADO DE CONSERVACION	Buena	<input type="checkbox"/>
	El jardín	<input type="checkbox"/>		Media	<input type="checkbox"/>		Medio	<input type="checkbox"/>
