INVENTARIO DE LA CIUDAD DE SANTIAGO

(Centro Histórico de Santiago)

Relación de fichas y fotos.

PLANO DEL CENTRO HISTORICA
 DE SANTIAGO DE LOS CABALLEROS
 * Ubicación de inmuebles seleccionados en el sondeo Exploratorio
 Abril 1988

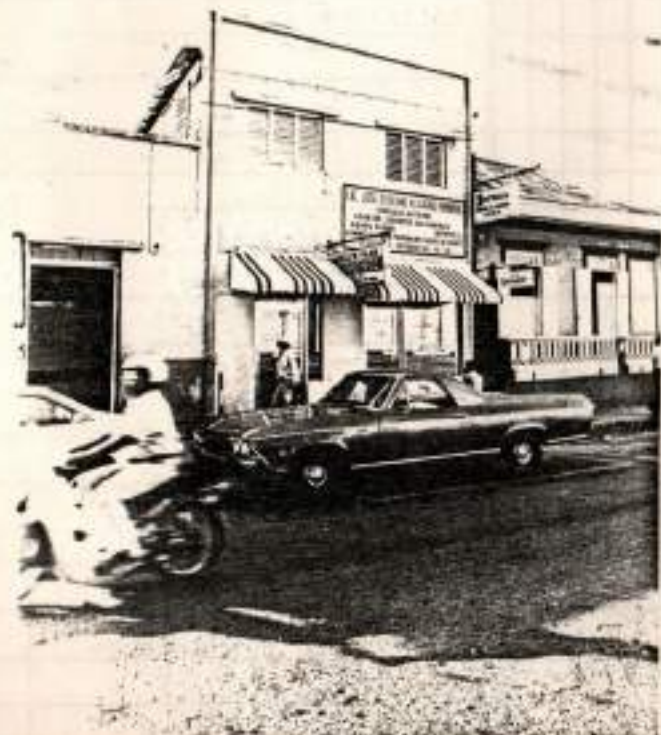
CIUDAD: MANZANA N° 211 CALLE 16 DE AGOSTO NUM. 453
 ENTRE CALLES SAN LUIS Y DUARTE
 ARQUITECTO CONSTRUCTOR

VALOR AMBIENTAL	Armónico		PEFEPCION VISUAL	SI		CALIDAD ARQUITECTONICA	Monumento	
	Contraste			NO			Gran valor	
	Medio						Medio	
							Contraste	
PROPIETARIO ACTUAL						ESTILO	Colonial	
La vive <input type="checkbox"/> No la vive <input type="checkbox"/>							Clásico	
Dirección							Neoclásico	
ACCESO DESDE	La calle		TOPOGRAFIA	Fuerte		ESTADO DE CONSERVACION	Republicano	
	El jardín			Media			Victoriano	
	Interior			Plana			Moderno	
	Plaza							
	ACEPA	<input checked="" type="checkbox"/>					Buena	
DESCRIPCION ARQUITECTONICA							Malo	
de 12 metros, con un nivel						Fachada		
materiales en bloques y ladrillos						Estructura		
en un terreno plano						1er. entepiso		
el glo con 12 metros de altura						2do. entepiso		
con un nivel en el terreno						Techo		
funcionamiento en el terreno						DESCRIPCION AMBIENTAL		
tiene a dos metros de altura

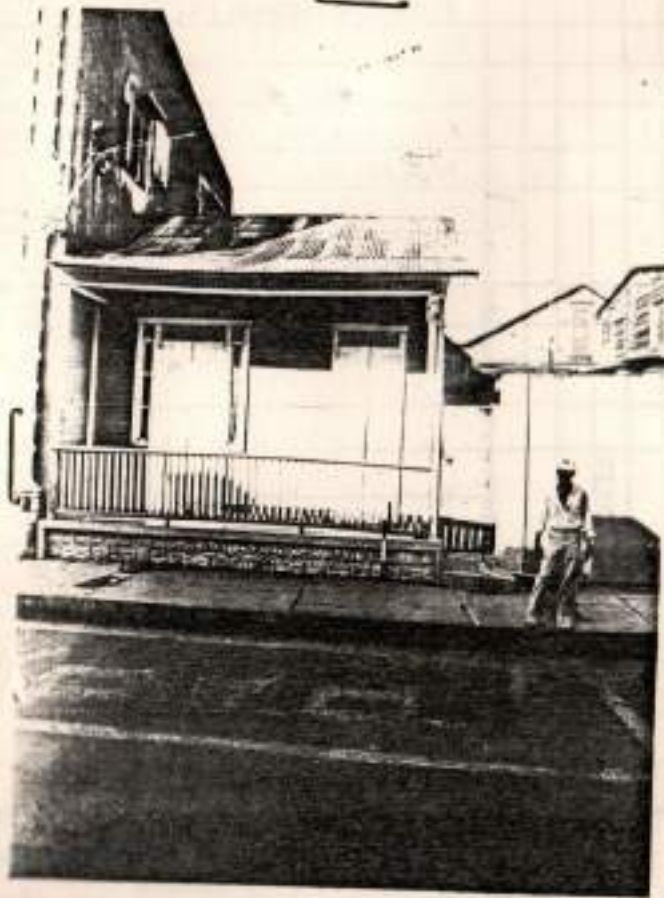
CIUDAD MANZANA *Nº 211* CALLE *16 DE AGOSTO* NUM. *483*
 ENTRE CALLES *SAN LUIS* Y *DUARTE*
 ARQUITECTO _____ CONSTRUCTOR _____

VALOR AMBIENTAL	Armónico		REFERENCIA VISUAL	SI		CALIDAD ARQUITECTONICA	Monumento	
	Contraste			NO			Gran valor	
	Medio						Medio	
							Contraste	
PROPIETARIO ACTUAL						ESTILO	Colonial	
La vive <input type="checkbox"/> No la vive <input type="checkbox"/>							Clásico	
Dirección							Neoclásico	
							Republicano	
ACCESO DESDE	La calle		TOPOGRAFIA	Fuerte		ESTADO DE CONSERVACION	Victoriano	
	El jardín			Medio			Moderno	
	Interior			Plana			<i>VERDADERA ANTIGUA</i>	<input checked="" type="checkbox"/>
	Plaza							
							Buena	
							Medio	
							Malo	
							Peligro	
							Ruina	
DESCRIPCION ARQUITECTONICA						Fachada	<input checked="" type="checkbox"/>	
<i>estructura de madera - varilla</i>						Estructura	<input checked="" type="checkbox"/>	
<i>techo de madera de tabla</i>						1er. entepiso		
<i>paredes de ladrillo</i>						2do. entepiso		
<i>puerta de madera y hierro</i>						Techo	<input checked="" type="checkbox"/>

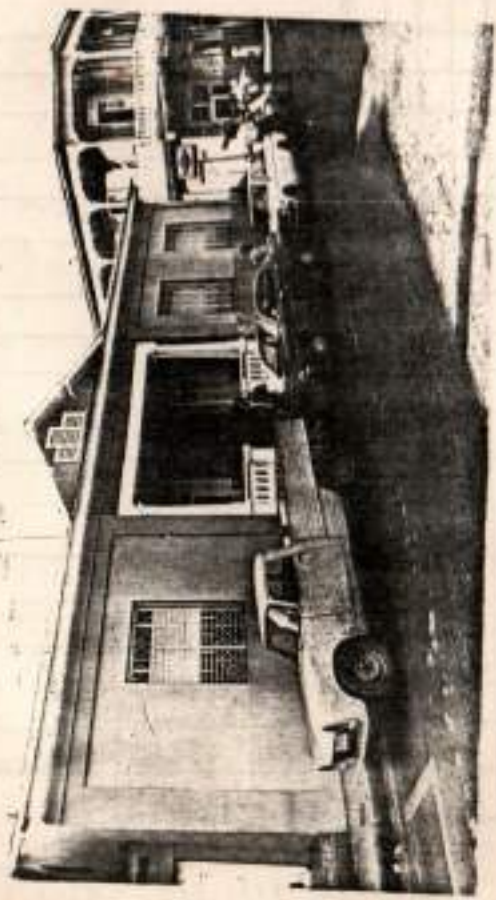
CIUDAD MANZANA N° 211 CALLE SAN LUIS NUM. # 8
 ENTRE CALLES GAL. GABRIELA Y 14 DE AGOSTO
 ARQUITECTO CONSTRUCTOR

VALOR AMBIENTAL	Armónico		REFERENCIA VISUAL	SI		CALIDAD ARQUITECTONICA	Monumento	
	Contraste			NO			Gran valor	
	Medio						Medio	
							Contraste	
PROPIETARIO ACTUAL						ESTILO	Colonial	
La vive <input type="checkbox"/> No la vive <input type="checkbox"/>							Clásico	
Dirección							Neoclásico	
							Buena Republicano	X
							Victoriano	
ACCESO DESDE	La calle		TOPOGRAFIA	Fuerte		ESTADO DE CONSERVACION	Buena	
	El jardín			Medio			Medio	
	Interior			Plana			Malo	
	Plaza						Peligro	
DESCRIPCION ARQUITECTONICA							Ruina	
Descripción arquitectónica: <i>Un módulo de concreto con 131 módulos con grilla en el exterior, con un sistema de alumbrado en los balcones y un sistema de agua en el interior, pintura con colores y azulejos, hecho a los años con tubos de hierro en el interior y paredes en concreto.</i>						Fachada	X	
						Estructura	X	
						1er. entepiso		
						2do. entepiso		
						Techo	X	
DESCRIPCION AMBIENTAL

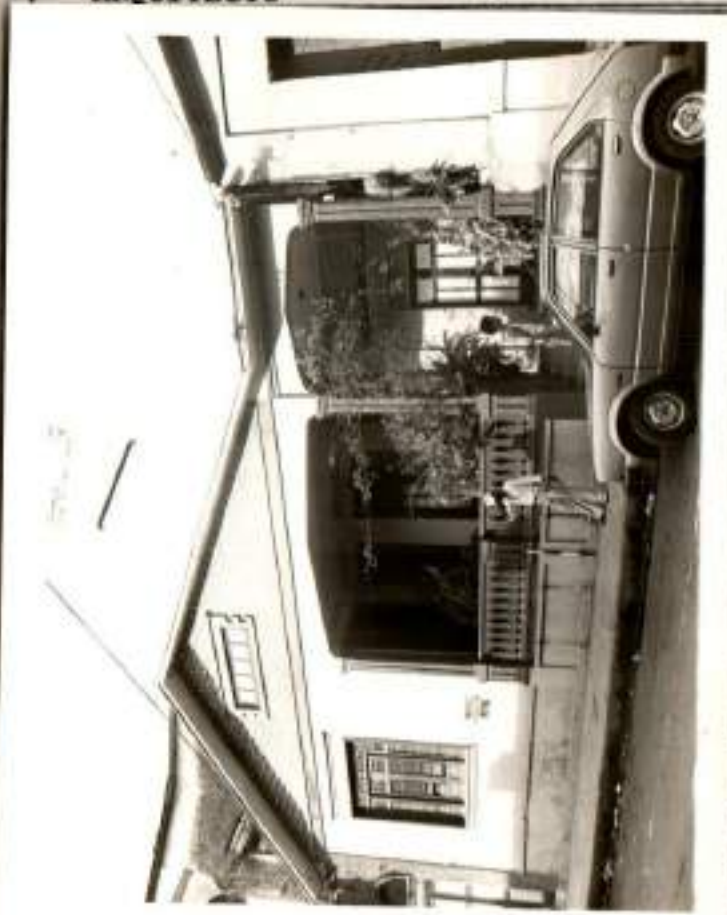
CUIDAD: MANZANA 14 211 CALLE 10 DE AGOSTO NUM. 173
 ENTRE CALLES SAN LUIS Y CUARTE
 ARQUITECTO _____ CONSTRUCTOR _____

VALOR AMBIENTAL	Armónico		REFERENCIA VISUAL	SI		CALIDAD ARQUITECTONICA	Monumento	
	Contraste			NO			Gran valor	
	Medio						Medio	
							Contraste	
PROPIETARIO ACTUAL						ESTILO	Colonial	
La vive <input type="checkbox"/> No la vive <input type="checkbox"/>							Clásico	
Dirección							Neoclásico	
							Republicano	<input checked="" type="checkbox"/>
ACCESO DESDE	La calle		TOPOGRAFIA	Fuerte		ESTADO DE CONSERVACION	Buena	
	El jardín			Medio			Medio	
	Interior			Plana			Malo	
	Plaza						Peligro	
DESCRIPCION ARQUITECTONICA							Ruina	
<i>Vitrudas sobreelevadas; galeria lateral con (2) columnas, (2) de los que planquean escalinata de acero; vano con travesaño de alfileres "GINGERBREAD" hecho a dos aguas con vent. de madera y vidrios.</i>						Fachada	<input checked="" type="checkbox"/>	
						Estructura	<input checked="" type="checkbox"/>	
						1er. entepiso		
						2do. entepiso		
						Techo	<input checked="" type="checkbox"/>

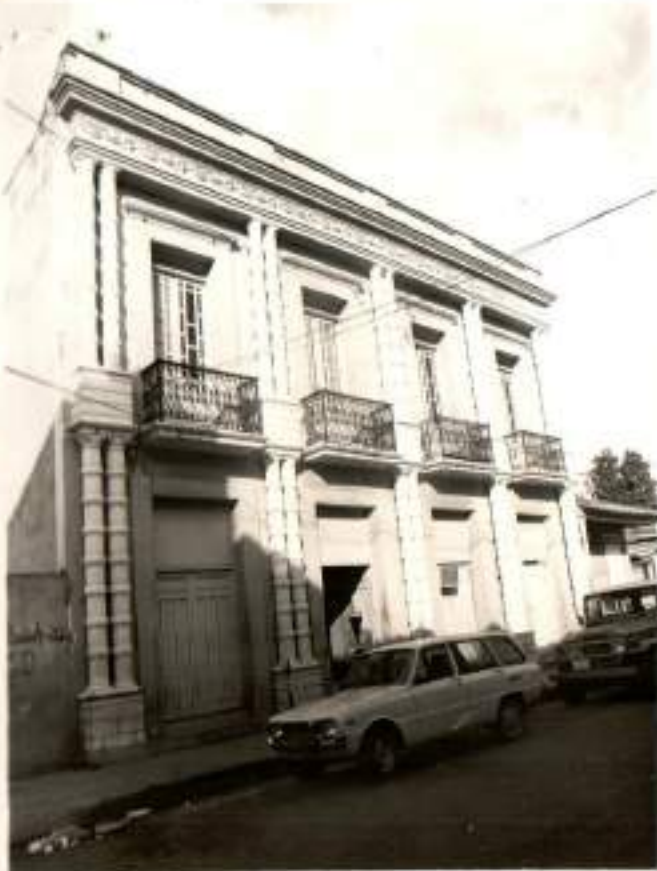
CIUDAD *Santiago* MANZANA *211* CALLE *Pl. de Arzob. San Luis* NUM. *89*
 ENTRE CALLES *Quarte*
 Y
 ARQUITECTO CONSTRUCTOR

VALOR AMBIENTAL	Armónico	<input checked="" type="checkbox"/>	REFERENCIA VISUAL	SI	<input type="checkbox"/>	CALIDAD ARQUITECTONICA	Máxima	<input type="checkbox"/>
	Contraste	<input type="checkbox"/>		NO	<input checked="" type="checkbox"/>		Media	<input checked="" type="checkbox"/>
	Nulo	<input type="checkbox"/>					Mínima	<input type="checkbox"/>
		<input type="checkbox"/>					Nula	<input type="checkbox"/>
PROPIETARIO ACTUAL						ESTILO	Colonial	<input type="checkbox"/>
La vive <input type="checkbox"/> No la vive <input type="checkbox"/>							Neoclásico	<input type="checkbox"/>
Dirección							Victoriano	<input checked="" type="checkbox"/>
							Moderno	<input type="checkbox"/>
ACCESO DESDE	La calle	<input checked="" type="checkbox"/>	TOPOGRAFIA	Fuerte	<input type="checkbox"/>	Popular	<input type="checkbox"/>	
	El jardín	<input type="checkbox"/>		Media	<input type="checkbox"/>	Otros	<input type="checkbox"/>

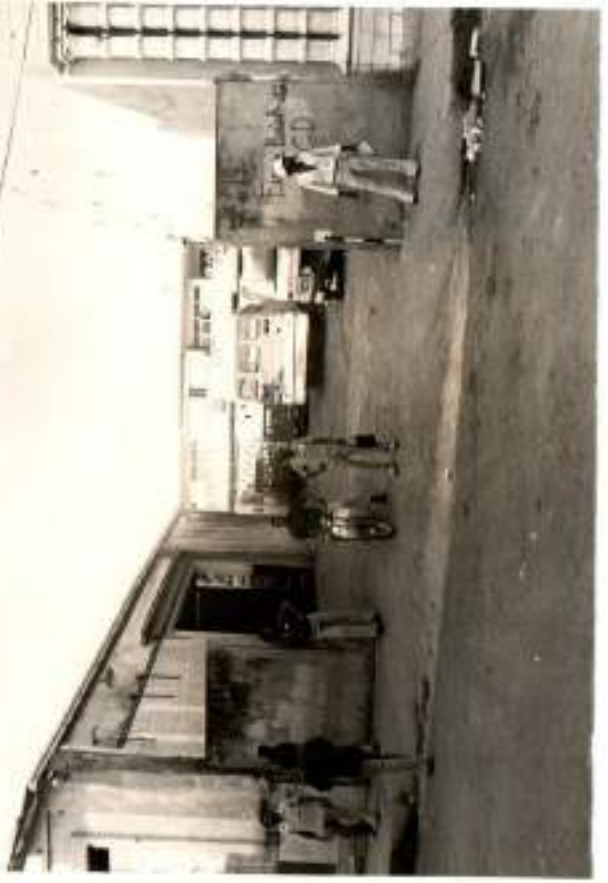
CIUDAD *Santiago* MANZANA *211* CALLE *16 de Agosto* NUM. *89*
 ENTRE CALLES *Quarto* Y *San Pablo*
 ARQUITECTO _____ CONSTRUCTOR _____

VALOR AMBIENTAL	Armónico	<input checked="" type="checkbox"/>	REFERENCIA VISUAL	SI	<input type="checkbox"/>	CALIDAD ARQUITECTONICA	Máxima	<input type="checkbox"/>
	Contraste	<input checked="" type="checkbox"/>		NO	<input checked="" type="checkbox"/>		Media	<input type="checkbox"/>
	Nulo	<input checked="" type="checkbox"/>					Mínima	<input checked="" type="checkbox"/>
		<input type="checkbox"/>					Nula	<input type="checkbox"/>
PROPIETARIO ACTUAL						ESTILO	Colonial	<input type="checkbox"/>
La vive <input type="checkbox"/> No la vive <input type="checkbox"/>							Neoclásico	<input type="checkbox"/>
Dirección							Victoriano	<input type="checkbox"/>
							Moderno	<input type="checkbox"/>
ACCESO DESDE	La calle	<input checked="" type="checkbox"/>	TOPOGRAFIA	Fuerte	<input type="checkbox"/>	ESTADO DE CONSERVACION	Bueno	<input type="checkbox"/>
	El jardín	<input type="checkbox"/>		Medio	<input type="checkbox"/>		Medio	<input type="checkbox"/>

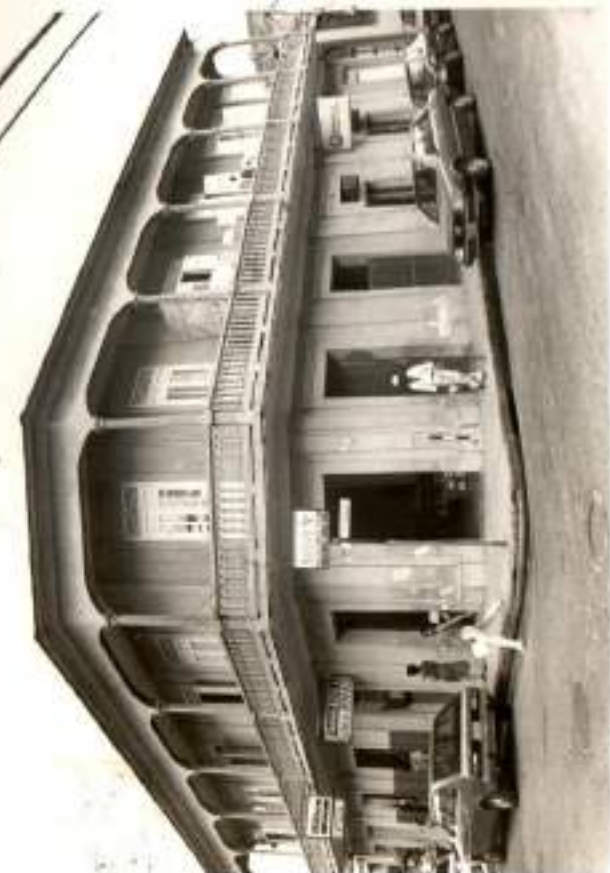
CIUDAD *Santiago* MANZANA *211* CALLE *10 de Agosto* NUM. *93*
ENTRE CALLES *Quarte* Y *San Luis*
ARQUITECTO _____ CONSTRUCTOR _____

VALOR AMBIENTAL	Armónico	<input checked="" type="checkbox"/>	REFERENCIA VISUAL	SI	<input type="checkbox"/>	CALIDAD ARQUITECTONICA	Máxima	<input type="checkbox"/>
	Contraste	<input type="checkbox"/>		NO	<input checked="" type="checkbox"/>		Media	<input checked="" type="checkbox"/>
	Nulo	<input type="checkbox"/>					Mínima	<input type="checkbox"/>
		<input type="checkbox"/>					Nula	<input type="checkbox"/>
PROPIETARIO ACTUAL						ESTILO	Colonial	<input type="checkbox"/>
La vive <input type="checkbox"/> No la vive <input type="checkbox"/>							Neoclásico	<input type="checkbox"/>
Dirección							Victoriano	<input checked="" type="checkbox"/>
							Moderno	<input type="checkbox"/>
ACCESO DESDE	La calle	<input checked="" type="checkbox"/>	TOPOGRAFIA	Fuerte	<input type="checkbox"/>	Popular	<input type="checkbox"/>	
	El jardín	<input type="checkbox"/>		Media	<input type="checkbox"/>	Otros	<input checked="" type="checkbox"/>

Interior	<input type="checkbox"/>		Plana	<input checked="" type="checkbox"/>	<i>Republicano</i>	<input checked="" type="checkbox"/>	
	Plaza	<input type="checkbox"/>						
						ESTADO DE CONSERVACION	Buena	<input type="checkbox"/>
							Medio	<input checked="" type="checkbox"/>
							Malo	<input type="checkbox"/>
							Peligro	<input type="checkbox"/>
							Ruina	<input type="checkbox"/>
DESCRIPCION ARQUITECTONICA						Fachada	<input checked="" type="checkbox"/>	
<i>Construcción en 2 niveles frente a la calle con 1º nivel decorativo y profuso del Republicano con grandes molduras en sus frontales los cuales van de gran altura Columnas adornadas con capitel simple en el 2º nivel balaustrada en hierro con puntas y vitales nidas (horcas) en molduras Columnas entrecruzadas con capitel simple. Transeo cubierto</i>						Estructura	<input checked="" type="checkbox"/>	
						1er. entrepiso	<input type="checkbox"/>

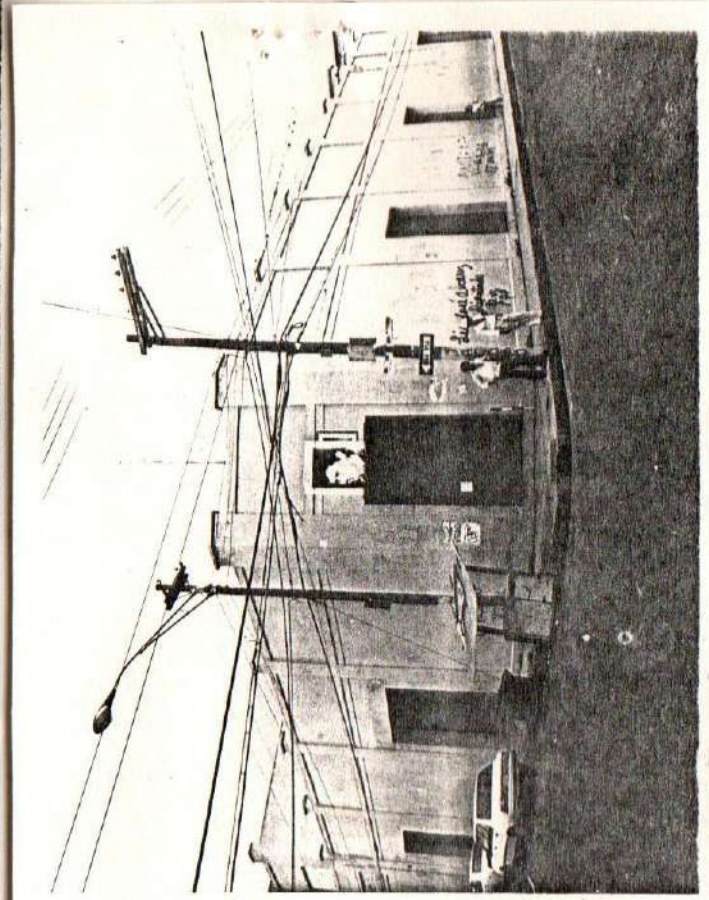
CIUDAD *Santiago* MANZANA *212* CALLE *27 de Febrero*
 ENTRE CALLES *Quarte* Y *San Luis*
 ARQUITECTO _____ CONSTRUCTOR _____

VALOR AMBIENTAL	Armónico	<input checked="" type="checkbox"/>	REFERENCIA VISUAL	SI	<input type="checkbox"/>	CALIDAD ARQUITECTONICA	Máx	<input type="checkbox"/>	
	Contraste	<input type="checkbox"/>		NO	<input checked="" type="checkbox"/>		Med	<input type="checkbox"/>	
	Nulo	<input type="checkbox"/>					Mínima	<input type="checkbox"/>	
		<input type="checkbox"/>					Nula	<input type="checkbox"/>	
PROPIETARIO ACTUAL							ESTILO	Colonial	<input type="checkbox"/>
La vive <input type="checkbox"/> No la vive <input type="checkbox"/>								Neoclásico	<input type="checkbox"/>
Dirección								Victoriano	<input type="checkbox"/>
								Moderno	<input type="checkbox"/>
ACCESO DESDE	La calle	<input checked="" type="checkbox"/>	TOPOGRAFIA	Fuerte	<input type="checkbox"/>	ESTADO DE CONSERVACION	Buena	<input type="checkbox"/>	
	El jardín	<input type="checkbox"/>		Media	<input type="checkbox"/>		Medio	<input type="checkbox"/>

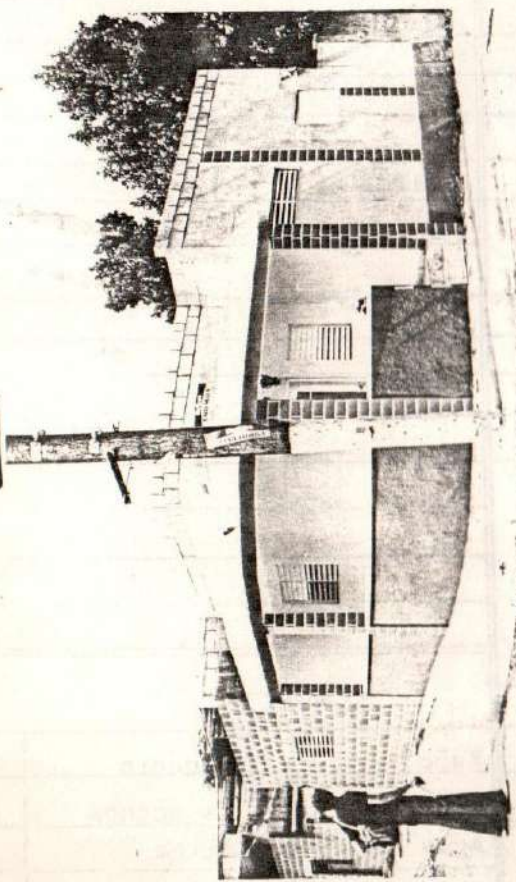
CIUDAD _____ MANZANA *Nº 214* CALLE *MELLA # 2 ESQUINA* NUM. _____
 ENTRE CALLES _____ Y _____ *27 DE FEBRERO*
 ARQUITECTO _____ CONSTRUCTOR _____

VALOR AMBIENTAL	Armónico		REFERENCIA VISUAL	SI		CALIDAD ARQUITECTONICA	Monumento	
	Contraste			NO			Gran valor	
	Medio						Medio	
							Contraste	
PROPIETARIO ACTUAL						ESTILO	Colonial	
La vive <input type="checkbox"/> No la vive <input type="checkbox"/>							Clásico	
Dirección _____							Neoclásico	
							Republicano	
ACCESO DESDE	La calle		TOPOGRAFIA	Fuerte		ESTADO DE CONSERVACION	Victoriano	
	El jardín			Media			Moderno	
	Interior			Plana			<i>MODULAR</i>	
	Plaza						Buena	
	<i>GALERIA</i>	<input checked="" type="checkbox"/>					Medio	
DESCRIPCION ARQUITECTONICA <i>Vivienda</i>						Fachada	<input checked="" type="checkbox"/>	
<i>incompleta, galeria de 2"</i>						Estructura	<input checked="" type="checkbox"/>	
<i>con columnas y columnas resistentes</i>						1er. entepiso		
<i>los loses del bajo mi estado</i>						2do. entepiso		
<i>med. estado</i>						Techo	<input checked="" type="checkbox"/>

<i>tubo de agua y antepedro</i>						DESCRIPCION AMBIENTAL		
<i>casado;</i>								
<i>En habilitacion lateral con...</i>								
<i>mano no terminada</i>

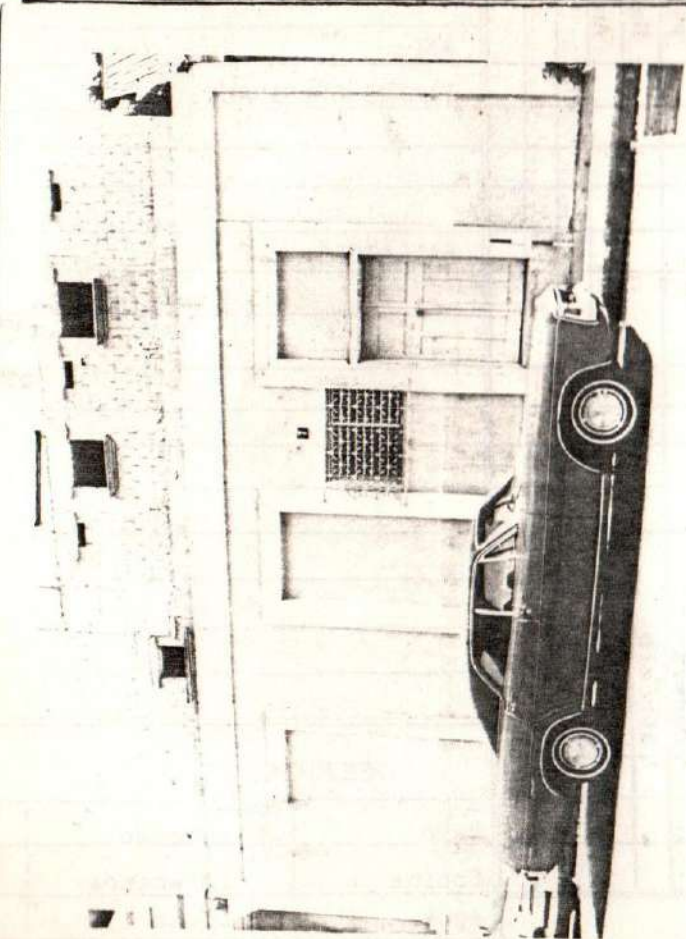
CIUDAD	MANZANA Nº 214	CALLE	SAN LUIS	NUM. # 7
ENTRE CALLES	16 DE AGOSTO	Y	27 DE FEBRERO	
ARQUITECTO	CONSTRUCTOR

VALOR AMBIENTAL	Armónico		REFERENCIA VISUAL	SI		CALIDAD ARQUITECTONICA	Monumento		
	Contraste			NO			Gran valor		
	Medio						Medio		
							Contraste		
PROPIETARIO ACTUAL							ESTILO	Colonial	
La vive <input type="checkbox"/> No la vive <input type="checkbox"/>								Clásico	
Dirección								Neoclásico	
								Republicano <i>modificado</i>	
ACCESO DESDE	La calle		TOPOGRAFIA	Fuerte		ESTADO DE CONSERVACION	Bueno		
	El jardín			Medio			Medio		
	Interior			Plana			Malo		
	Plaza						Peligro		
	ACERA	<input checked="" type="checkbox"/>					Ruina		
DESCRIPCION ARQUITECTONICA							Fachada		
Edificación en concreto							Estructura		
empotrada en mampara							1er. entepiso		
en su exterior y hacia							2do. entepiso		
con molduras y alacenas							Techo	<input checked="" type="checkbox"/>	
y el interior y pinturas							DESCRIPCION AMBIENTAL		
blancas									
interiores

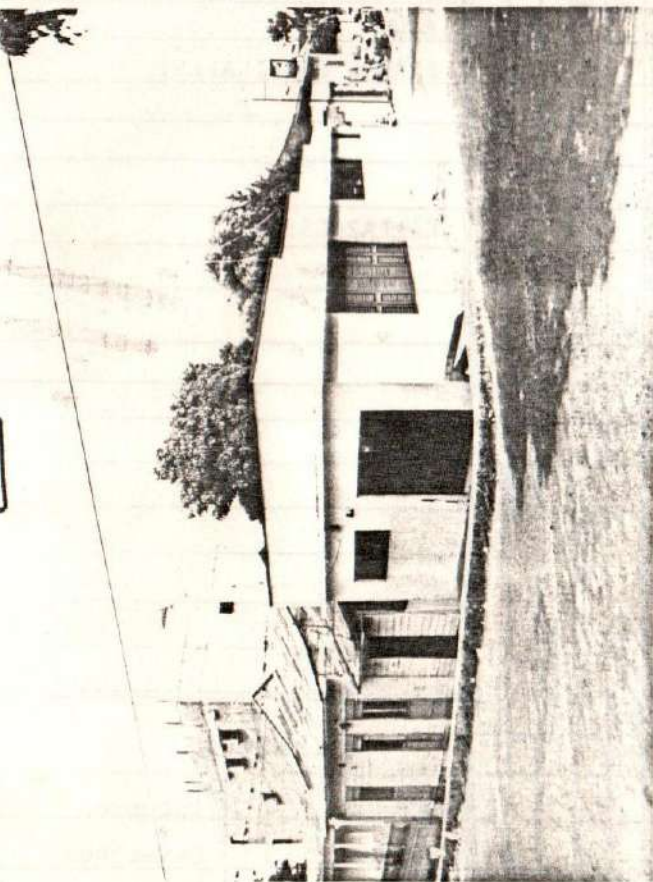
CIUDAD MANZANA N° 214 CALLE SAN LUIS #1 ESQUINA NUM. #1
ENTRE CALLES Y 27 DE FEB.
ARQUITECTO CONSTRUCTOR

VALOR AMBIENTAL	Armónico		REFERENCIA VISUAL	SI		CALIDAD ARQUITECTONICA	Monumento				
	Contraste			NO			Gran. valor				
	Medio						Medio				
							Contraste				
PROPIETARIO ACTUAL						ESTILO	Colonial				
La vive <input type="checkbox"/> No la vive <input type="checkbox"/>							Clásico				
Dirección							Neoclásico				
							Republicano				
ACCESO DESDE	La calle		TOPOGRAFIA	Fuerte		Victoriano					
	El jardín			Media		Moderno	X				
	Interior			Plana							
	Plaza										
	ACEPA										
DESCRIPCION ARQUITECTONICA						ESTADO DE CONSERVACION					
Fachada de concreto con vidrios / ventanas y muros de mampolen Techo plano con rullo por el lado sur.						Fachada	X				
						Estructura	X				
						1er. entepiso					
						2do. entepiso					
						Techo	X				
DESCRIPCION AMBIENTAL

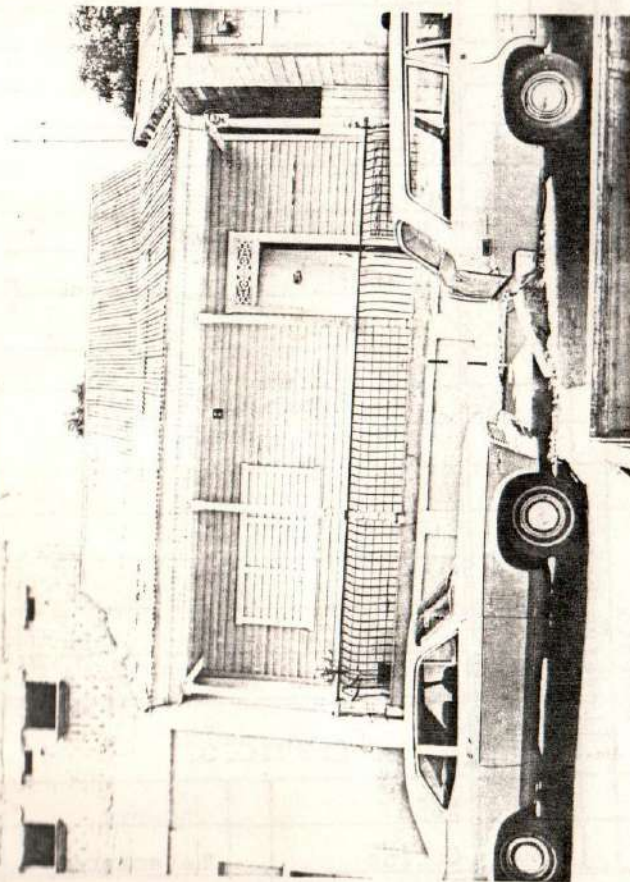
CIUDAD MANZANA N° 214 CALLE SAN LUIS NUM. #5
 ENTRE CALLES 14 DE AGOSTO Y 27 DE FEBRERO
 ARQUITECTO CONSTRUCTOR

VALOR AMBIENTAL	Armónico		REFERENCIA VISUAL	SI		CALIDAD ARQUITECTONICA	Monumento				
	Contraste			NO			Gran valor				
	Medio						Medio				
PROPIETARIO ACTUAL		La vive <input type="checkbox"/> No la vive <input type="checkbox"/>		Dirección		ESTILO	Colonial				
ACCESO DESDE		TOPOGRAFIA	Fuerte		Clásico						
La calle			Media		Neoclásico						
El jardín			Plana		Republicano						
Interior					Victoriano (MODIFICADO)		X				
Plaza					Moderno						
GALERIA	X					ESTADO DE CONSERVACION	Buena	Medio	Malo	Peligro	Ruina
DESCRIPCION ARQUITECTONICA						Fachada					
sobrepuerta: jardín frontal						Estructura					
columnas con 14 columnas talladas						1er. entepiso					
columnas con 14 columnas y puerta						2do. entepiso					
con balcón de hierro						Techo					
"singulares"						DESCRIPCION AMBIENTAL					
telas a dos aguas en cornisa frontal:

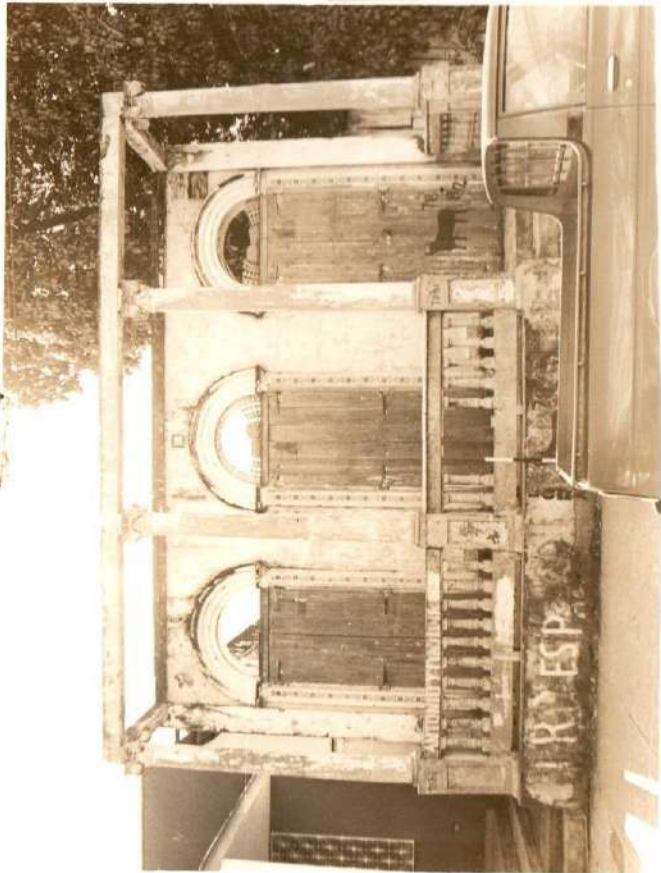
CIUDAD MANZANA *Nº 214* CALLE *16 DE AGOSTO* NUM. # *110*
 ENTRE CALLES *MELLA* Y *SAN LUIS*
 ARQUITECTO _____ CONSTRUCTOR _____

VALOR AMBIENTAL	Armónico		REFERENCIA VISUAL	SI		CALIDAD ARQUITECTONICA	Monumento	
	Contraste			NO			Grar. valor	
	Medio						Medio	
							Contraste	
PROPIETARIO ACTUAL						ESTILO	Colonial	
La vive <input type="checkbox"/> No la vive <input type="checkbox"/>							Clásico	
Dirección							Neoclásico	
							<i>República</i> Republicano	X
ACCESO DESDE	La calle		TOPOGRAFIA	Fuerte		ESTADO DE CONSERVACION	Bueno	
	El jardín			Medio			Medio	
	Interior			Plana			Malo	
	Plaza						Peligro	
DESCRIPCION ARQUITECTONICA <i>Edufacion</i>						Fachada		
<i>pu. concreto; galeria frontal</i>						Estructura		X
<i>(4) columnas "Tónicas"</i>						1er. entepiso		
<i>(3) vano enmoldurado de</i>						2do. entepiso		
<i>forma de arco. y losetas</i>						Techo		X
<i>en sus laterales</i>						DESCRIPCION AMBIENTAL		
<i>no tiene techo</i>

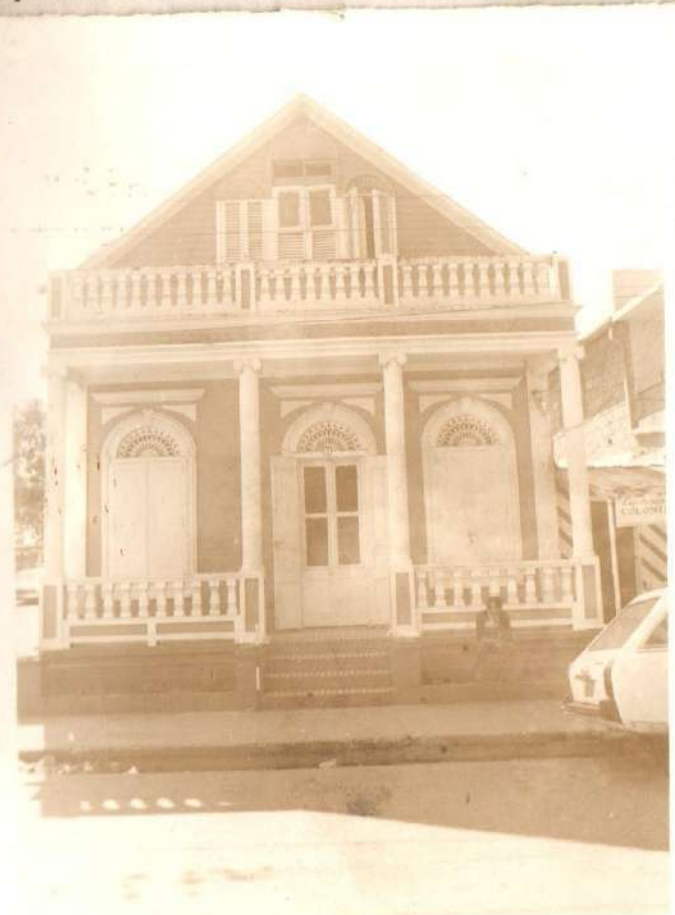
CIUDAD Santiago MANZANA 11 / 214 CALLE 16 de agosto NUM. 104
ENTRE CALLES San Luis Y Mella
ARQUITECTO _____ CONSTRUCTOR _____

VALOR AMBIENTAL	Armónico	<input checked="" type="checkbox"/>	REFERENCIA VISUAL	SI	<input type="checkbox"/>	CALIDAD ARQUITECTONICA	Máxima	<input type="checkbox"/>
	Contraste	<input type="checkbox"/>		NO	<input checked="" type="checkbox"/>		Media	<input type="checkbox"/>
	Nulo	<input type="checkbox"/>					Mínima	<input checked="" type="checkbox"/>
		<input type="checkbox"/>					Nula	<input type="checkbox"/>
PROPIETARIO ACTUAL <u>Francisco Casado</u>						ESTILO	Colonial	<input type="checkbox"/>
La vive <input checked="" type="checkbox"/> No la vive <input type="checkbox"/>							Neoclásico	<input checked="" type="checkbox"/>
Dirección _____							Victoriano	<input type="checkbox"/>
							Moderno	<input type="checkbox"/>
ACCESO DESDE	La calle	<input type="checkbox"/>	TOPOGRAFIA	Fuerte	<input type="checkbox"/>	ESTADO DE CONSERVACION	Bueno	<input type="checkbox"/>
	El jardín	<input type="checkbox"/>		Media	<input type="checkbox"/>		Medio	<input checked="" type="checkbox"/>

Interior	<input checked="" type="checkbox"/>		Plana	<input checked="" type="checkbox"/>		Malo	<input type="checkbox"/>
	Plaza	<input type="checkbox"/>					Peligro	<input type="checkbox"/>
DESCRIPCION ARQUITECTONICA						Fachada	<input checked="" type="checkbox"/>	<input type="checkbox"/>
Es una vivienda pintada de color ocre, con ventanas y balcones en blanco, está situada en una esquina consta de puertas y ventanas dobles						Estructura	<input checked="" type="checkbox"/>	<input type="checkbox"/>
						1er. entepiso	<input checked="" type="checkbox"/>	<input type="checkbox"/>
						2do. entepiso	<input type="checkbox"/>	<input type="checkbox"/>
						Techo	<input type="checkbox"/>	<input type="checkbox"/>
DESCRIPCION AMBIENTAL						En esta zona de la 16 de agosto el tránsito es un poco más transitado cerca se encuentran palacios de justicia, y al lado una carpentería de muy poca calidad.

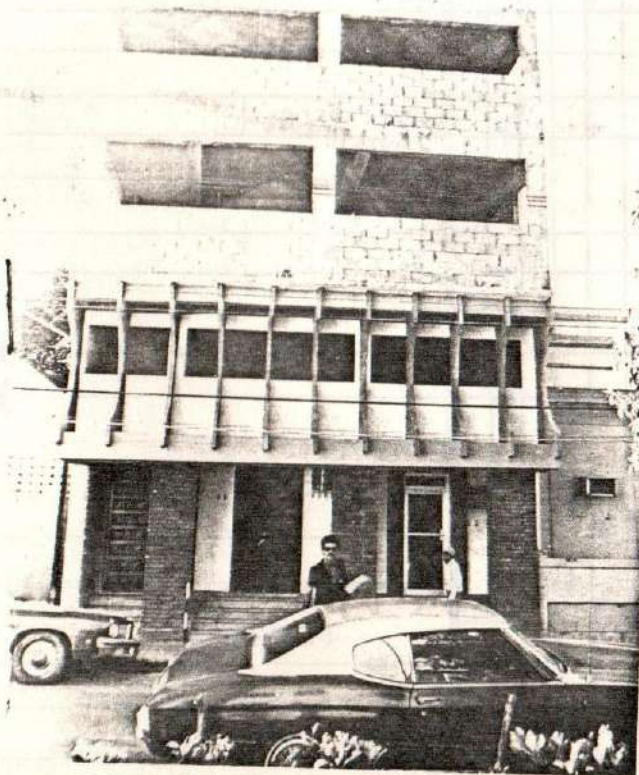
CIUDAD **MANZANA** *N 214* CALLE *16 DE AGOSTO* NUM. *# 116*
 ENTRE CALLES *MELLA* Y *SAN LUIS*
 ARQUITECTO _____ CONSTRUCTOR _____

VALOR AMBIENTAL	Armónico		REFERENCIA VISUAL	SI		CALIDAD ARQUITECTONICA	Monumento	
	Contraste			NO			Gran valor	
	Medio						Medio	
							Contraste	
PROPIETARIO ACTUAL						ESTILO	Colonial	
La vive <input type="checkbox"/> No la vive <input type="checkbox"/>							Clásico	
Dirección							Neoclásico	
							Republicano	
ACCESO DESDE	La calle		TOPOGRAFIA	Fuerte		ESTADO DE CONSERVACION	Victoriano	
	El jardín			Media			Moderno	
	Interior			Plana				
	Plaza							
	<i>ACERA</i>	<input checked="" type="checkbox"/>						
DESCRIPCION ARQUITECTONICA						Fachada	<input checked="" type="checkbox"/>	
<i>Batido de 14 plantas: 1o</i>						Estructura	<input checked="" type="checkbox"/>	
<i>con altillo en base de</i>						1er. entepiso	<input checked="" type="checkbox"/>	
<i>terminación y bien</i>						2do. entepiso	<input checked="" type="checkbox"/>	
<i>con puentes de acceso y</i>						Techo	<input checked="" type="checkbox"/>

<i>columnas verticales de</i>						DESCRIPCION AMBIENTAL		
<i>adorno 1o con</i>								
<i>brillo ante su mudo mo</i>								
<i>rell.</i>								
<i>algunos detalles</i>

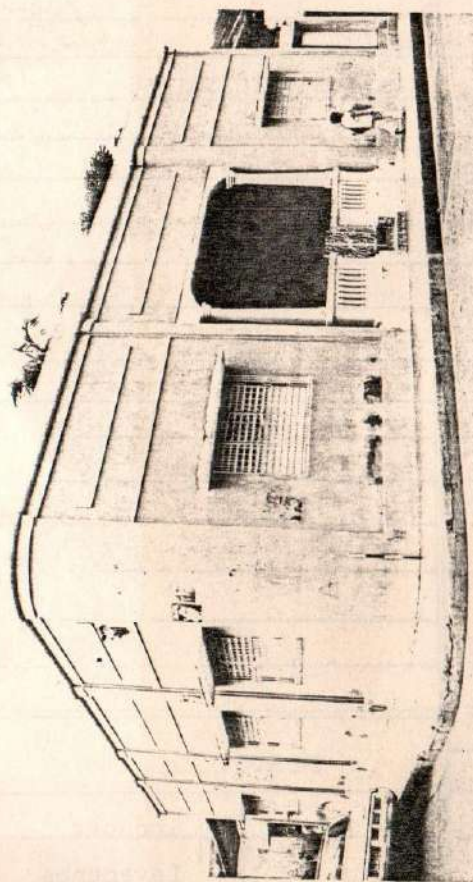
CIUDAD MANZANA No 215 CALLE SANCHEZ ESQUINA 16 DE ABRIL NUM. #48
 ENTRE CALLES Y
 ARQUITECTO CONSTRUCTOR

VALOR AMBIENTAL	Armónico		REFERENCIA VISUAL	SI		CALIDAD ARQUITECTONICA	Monumento				
	Contraste			NO			Gran valor				
	Medio						Medio				
							Contraste				
PROPIETARIO ACTUAL						ESTILO	Colonial				
La vive <input type="checkbox"/> No la vive <input type="checkbox"/>							Clásico				
Dirección							Neoclásico				
							Republicano	X			
ACCESO DESDE	La calle		TOPOGRAFIA	Fuerte		ESTADO DE CONSERVACION	Bueno	Medio	Malo	Peligro	Ruina
	El jardín			Media							
	Interior			Plana							
	Plaza										
DESCRIPCION ARQUITECTONICA <i>Vivienda:</i>						Fachada					
<i>de concreto, galeria central,</i>						Estructura					
<i>sarao con pilos y</i>						1er. entepiso					
<i>persianas de aluminio con</i>						2do. entepiso					
<i>miras,</i>						Techo					
<i>utilde de columnas,</i>						DESCRIPCION AMBIENTAL					
<i>carria e instalada en las</i>											
<i>coladeras,</i>											
<i>y moldura superior</i>

<i>superior a modo de</i>											
<i>antecubo</i>

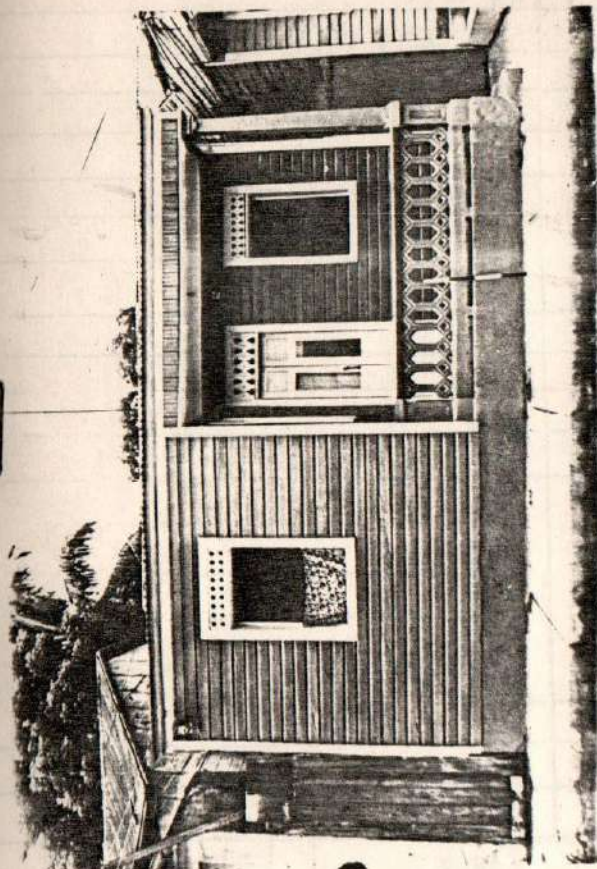
CIUDAD MANZANA N° 215 CALLE SAÑCHEZ NUM. #52
 ENTRE CALLES GRAL. CARRERA Y 16 DE AGOSTO
 ARQUITECTO * CONSTRUCTOR

VALOR AMBIENTAL	Armónico		REFERENCIA VISUAL	SI		CALIDAD ARQUITECTONICA	Monumento					
	Contraste			NO			Gran valor					
	Medio						Medio					
							Contraste					
PROPIETARIO ACTUAL						ESTILO	Colonial					
La vive <input type="checkbox"/> No la vive <input type="checkbox"/>							Clásico					
Dirección							Neoclásico					
							Republicano					
ACCESO DESDE	La calle		TOPOGRAFIA	Fuerte		ESTADO DE CONSERVACION	Victoriano					
	El jardín			Medio			Moderno					
	Interior			Plana			VERONICULA - SENCILLA X					
	Plaza						Buena	Medio	Malo	Peligro	Ruina	
DESCRIPCION ARQUITECTONICA						Fachada	X					
de madera; salidas en concreto y hormón con tiras de puentes y cent. de det. de agua. techo a dos aguas de zinc						Estructura	X					
						1er. entrepiso						
						2do. entrepiso						
						Techo				X		
DESCRIPCION AMBIENTAL

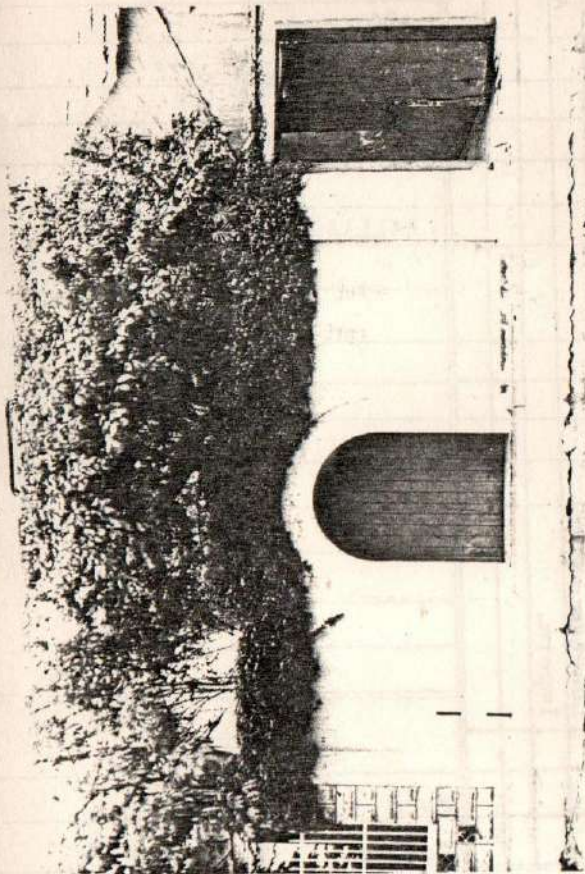
CIUDAD MANZANA 215 CALLE MELLA NUM. #57
 ENTRE CALLES GRAL. CABRELA Y 16 DE AGOSTO.
 ARQUITECTO CONSTRUCTOR

VALOR AMBIENTAL	Armónico		REFERENCIA VISUAL	SI		CALIDAD ARQUITECTONICA	Monumento	
	Contraste			NO			Grav. valor	
	Medio						Medio	
							Contraste	
PROPIETARIO ACTUAL						ESTILO	Colonial	
La vive <input type="checkbox"/> No la vive <input type="checkbox"/>							Clásico	
Dirección							Neoclásico	
							Republicano	
ACCESO DESDE	La calle		TOPOGRAFIA	Fuerte		ESTADO DE CONSERVACION	Buena	
	El jardín			Medio			Medio	
	Interior			Plana			Malo	
	Plaza						Peligro	
DESCRIPCION ARQUITECTONICA							Ruina	
"PATIO"						Fachada		
						Estructura		
						1er. entepiso		
						2do. entepiso		
						Techo		
						DESCRIPCION AMBIENTAL

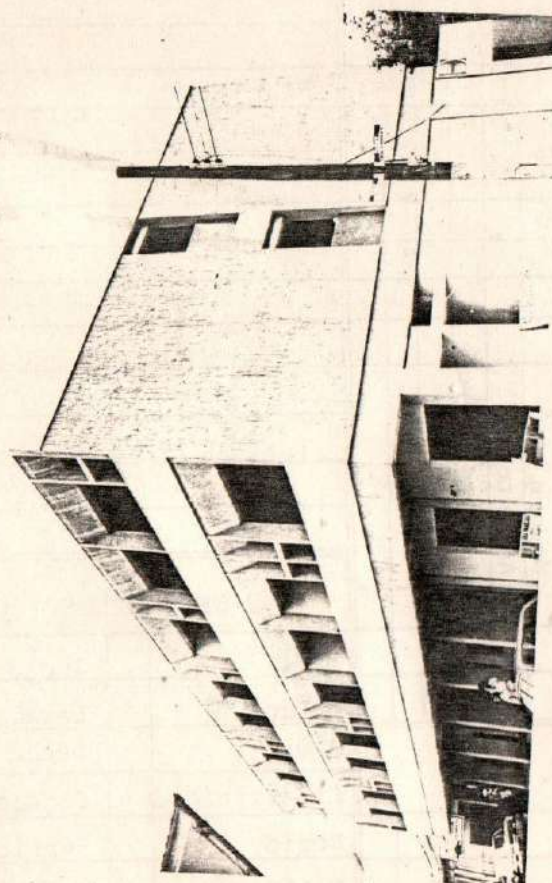
CIUDAD *Montevideo* MANZANA *213* CALLE *General Cabrera*
ENTRE CALLES *Mella* Y *Suñer*
ARQUITECTO _____ CONSTRUCTOR _____

VALOR AMBIENTAL	Armónico	<input type="checkbox"/>	REFERENCIA VISUAL	SI	<input type="checkbox"/>	CALIDAD ARQUITECTONICA	Máxima	<input checked="" type="checkbox"/>
	Contraste	<input checked="" type="checkbox"/>		NO	<input checked="" type="checkbox"/>		Media	<input type="checkbox"/>
	Nulo	<input type="checkbox"/>					Mínima	<input type="checkbox"/>
				Nula	<input type="checkbox"/>			
PROPIETARIO ACTUAL						ESTILO	Colonial	<input type="checkbox"/>
a vive <input type="checkbox"/> No la vive <input type="checkbox"/>							Neoclásico	<input type="checkbox"/>
dirección							Victoriano	<input type="checkbox"/>
							Moderno	<input checked="" type="checkbox"/>
ACCESO DESDE	La calle	<input checked="" type="checkbox"/>	TOPOGRAFIA	Fuerte	<input type="checkbox"/>	Popular	<input type="checkbox"/>	
	El jardín	<input type="checkbox"/>		Media	<input type="checkbox"/>	Otros	<input type="checkbox"/>	
	Interior	<input type="checkbox"/>		Plana	<input checked="" type="checkbox"/>

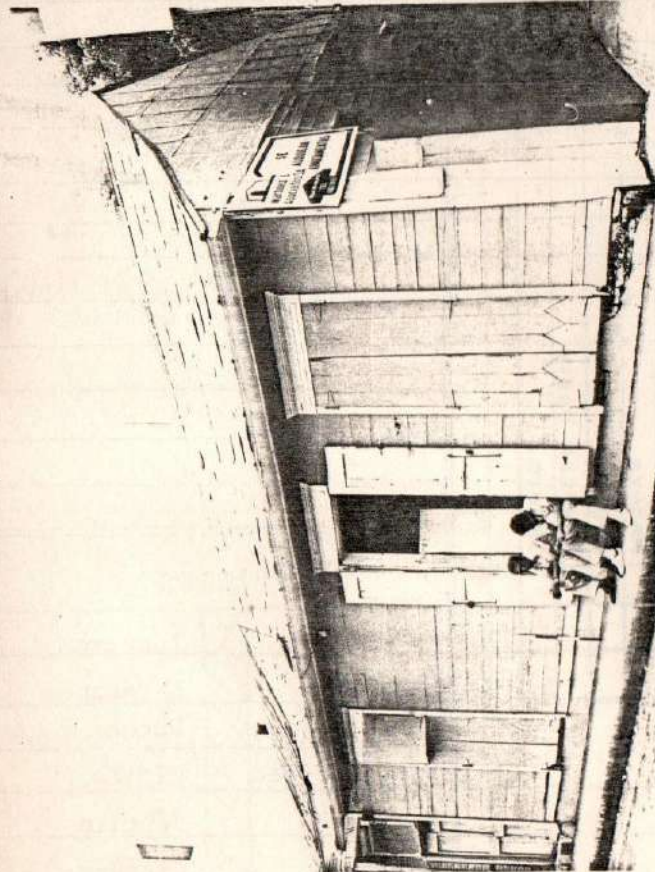
CIUDAD *Santiago* MANZANA *215* CALLE *G. Cabrera* NUM. *60*
ENTRE CALLES *Sanchez* Y *Nella*
ARQUITECTO _____ CONSTRUCTOR _____

VALOR AMBIENTAL	Armónico	<input checked="" type="checkbox"/>	REFERENCIA VISUAL	SI	<input type="checkbox"/>	CALIDAD ARQUITECTONICA	Máxima	<input type="checkbox"/>
	Contraste	<input type="checkbox"/>		NO	<input checked="" type="checkbox"/>		Media	<input type="checkbox"/>
	Nulo	<input type="checkbox"/>					Mínima	<input checked="" type="checkbox"/>
		<input type="checkbox"/>					Nula	<input type="checkbox"/>

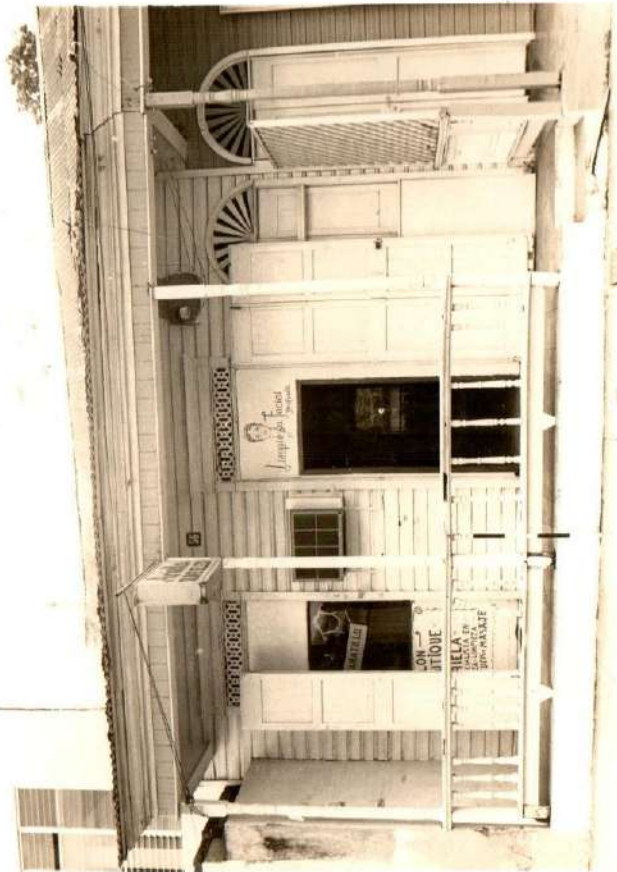
CIUDAD *Santiago* MANZANA *215* CALLE *St. Cabrera* NUM. *56*
ENTRE CALLES _____ Y _____
ARQUITECTO _____ CONSTRUCTOR _____

VALOR AMBIENTAL	Armónico	<input checked="" type="checkbox"/>	REFERENCIA VISUAL	SI	<input type="checkbox"/>	CALIDAD ARQUITECTONICA	Máxima	<input type="checkbox"/>
	Contraste	<input type="checkbox"/>		NO	<input checked="" type="checkbox"/>		Media	<input checked="" type="checkbox"/>
	Nulo	<input type="checkbox"/>					Mínima	<input type="checkbox"/>
		<input type="checkbox"/>					Nula	<input type="checkbox"/>
PROPIETARIO ACTUAL						ESTILO	Colonial	<input type="checkbox"/>
La vive <input type="checkbox"/> No la vive <input type="checkbox"/>							Neoclásico	<input type="checkbox"/>
Dirección _____							Victoriano	<input checked="" type="checkbox"/>
							Moderno	<input type="checkbox"/>
ACCESO DESDE	La calle	<input type="checkbox"/>	TOPOGRAFIA	Fuerte	<input type="checkbox"/>	ESTADO DE CONSERVACION	Bueno	<input type="checkbox"/>
	El jardín	<input checked="" type="checkbox"/>		Media	<input type="checkbox"/>		Medio	<input type="checkbox"/>

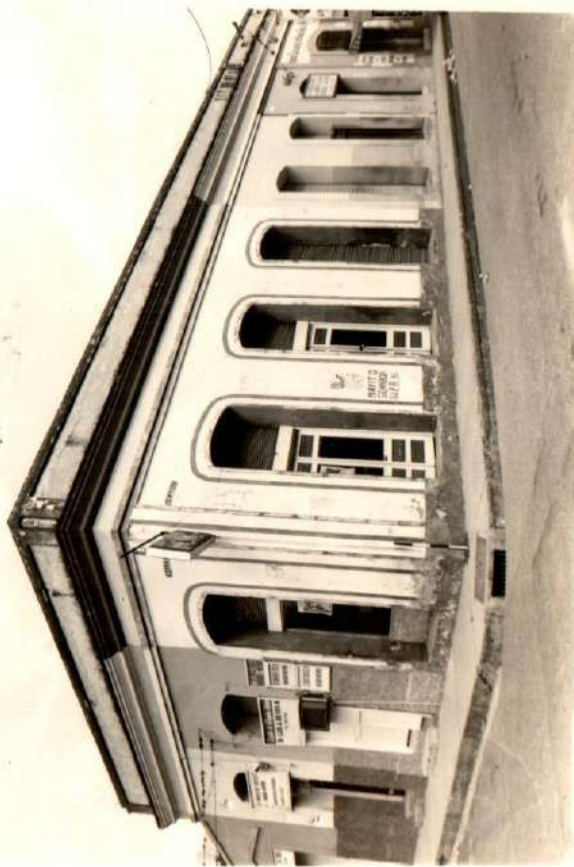
CIUDAD MANZANA N° 219 CALLE 16 DE AGOSTO ESQUINA MELCA NUM. #53
ENTRE CALLES Y
ARQUITECTO * CONSTRUCTOR

VALOR AMBIENTAL	Armónico		REFERENCIA VISUAL	SI		CALIDAD ARQUITECTONICA	Monumento		
	Contraste			NO			Gran. valor		
	Medio						Medio		
							Contraste		
PROPIETARIO ACTUAL							ESTILO	Colonial	
La vive <input type="checkbox"/> No la vive <input type="checkbox"/>								Clásico	
Dirección								Neoclásico	
								Republicano ^{PERUANO} <i>Modificado</i>	X
ACCESO DESDE	La calle		TOPOGRAFIA	Fuerte		ESTADO DE CONSERVACION	Bueno		
	El jardín			Medio			Medio		
	Interior			Plana			Malo		
	Plaza						Peligro		
ACERA X							Ruina		
DESCRIPCION ARQUITECTONICA <i>Edificación de concreto; vano de forma de arco carpanel; puertos de madera y vidrio, protegidos por puerta corrediza metálica.</i>							Fachada		
prominente cornisa seguida de entresijos.							Estructura	X	
Anexo lateral de bloques con puertos de doble hoja.							1er. entresijo		
							2do. entresijo		
							Techo	X	
DESCRIPCION AMBIENTAL

OBSERVACIONES *Reducción de la escala original de los puertos.*

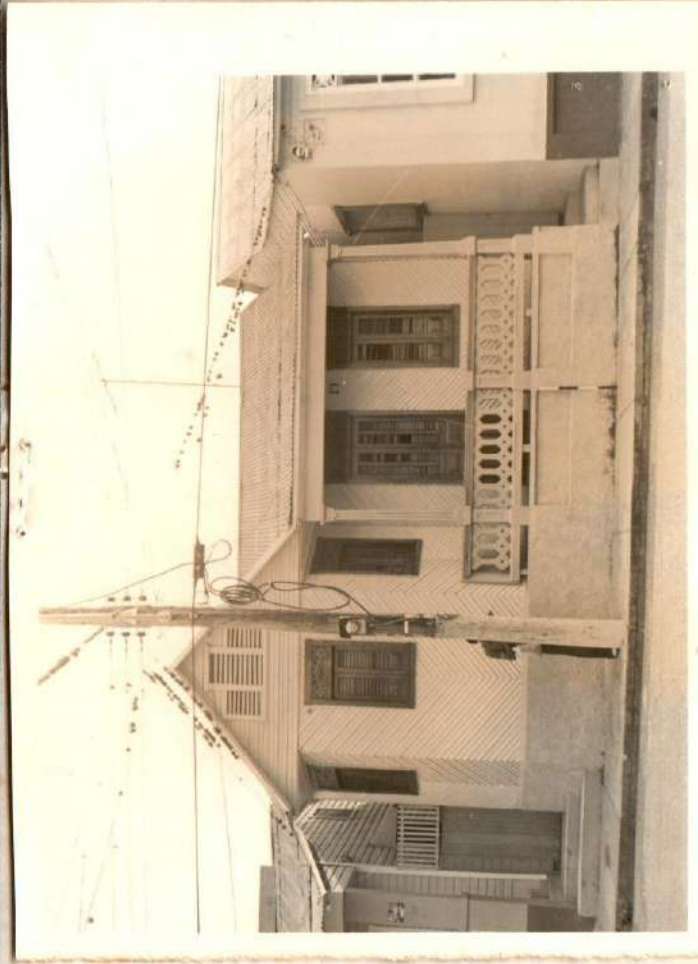
CIUDAD MANZANA N° 217 CALLE CUBA NUM. # 51
ENTRE CALLES GRAL. CABRERA Y 10 DE AGOSTO
ARQUITECTO * CONSTRUCTOR

VALOR AMBIENTAL	Armónico		REFERENCIA VISUAL	SI		CALIDAD ARQUITECTONICA	Monumento						
	Contraste			NO			Grar. valor						
	Medio						Medio						
PROPIETARIO ACTUAL							ESTILO	Colonial					
La vive <input type="checkbox"/> No la vive <input type="checkbox"/>								Clásico					
Dirección								Neoclásico					
ACCESO DESDE	La calle		TOPOGRAFIA	Fuerte		Republicano							
	El jardín			Media		Victoriano							
	Interior			Plana		Moderno							
	Plaza					BUNGALOW (MODIFIC.)	<input checked="" type="checkbox"/>						
	GALERIA	<input checked="" type="checkbox"/>											
DESCRIPCION ARQUITECTONICA <i>Vivienda con galeria lateral en concreto vano con travesaños de detalles GINGERBREAD y puertas y vent. framerias, cuerpo lateral de forma poligonal; techo poligonal de zinc y persianas etc. timpano.</i>							ESTADO DE CONSERVACION						
							Fachada	<input checked="" type="checkbox"/>					
							Estructura	<input checked="" type="checkbox"/>

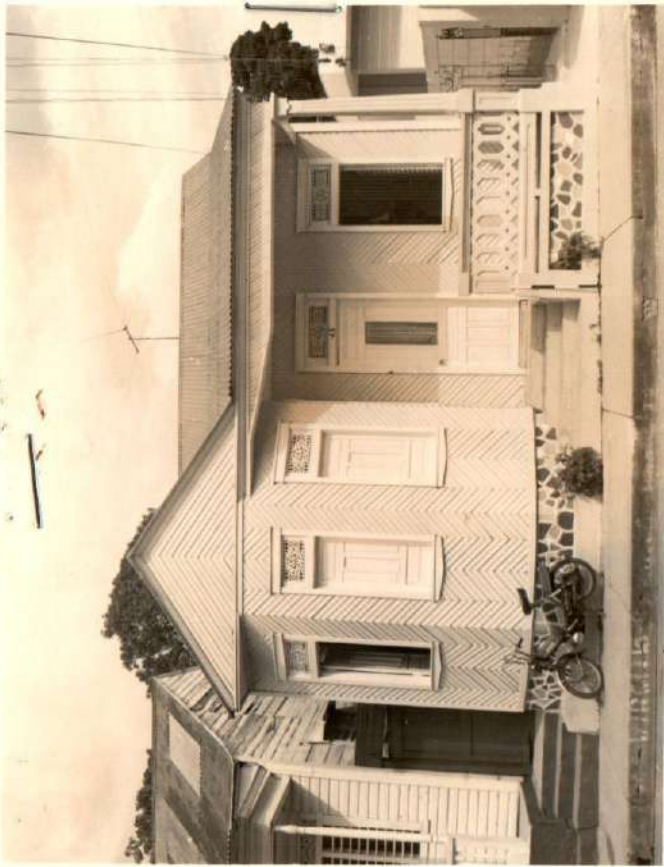
CIUDAD *Santiago* MANZANA *217* CALLE *16 de agosto* NUM. *43*
ENTRE CALLES *Cuba* Y *Gal Luperon*
ARQUITECTO _____ CONSTRUCTOR _____

VALOR AMBIENTAL	Armónico	<input checked="" type="checkbox"/>	REFERENCIA VISUAL	SI	<input type="checkbox"/>	CALIDAD ARQUITECTONICA	Máxima	<input type="checkbox"/>			
	Contraste	<input type="checkbox"/>		NO	<input checked="" type="checkbox"/>		Media	<input checked="" type="checkbox"/>			
	Nulo	<input type="checkbox"/>					Mínima	<input type="checkbox"/>			
		<input type="checkbox"/>					Nula	<input type="checkbox"/>			
PROPIETARIO ACTUAL <i>America vda Román</i>						ESTILO	Colonial	<input type="checkbox"/>			
La vive <input type="checkbox"/> No la vive <input checked="" type="checkbox"/>							Neoclásico	<input type="checkbox"/>			
Dirección _____							Victoriano	<input checked="" type="checkbox"/>			
							Moderno	<input type="checkbox"/>			
ACCESO DESDE	La calle	<input type="checkbox"/>	TOPOGRAFIA	Fuerte	<input type="checkbox"/>	Popular	<input type="checkbox"/>				
	El jardín	<input type="checkbox"/>		Media	<input checked="" type="checkbox"/>	Otros	<input type="checkbox"/>

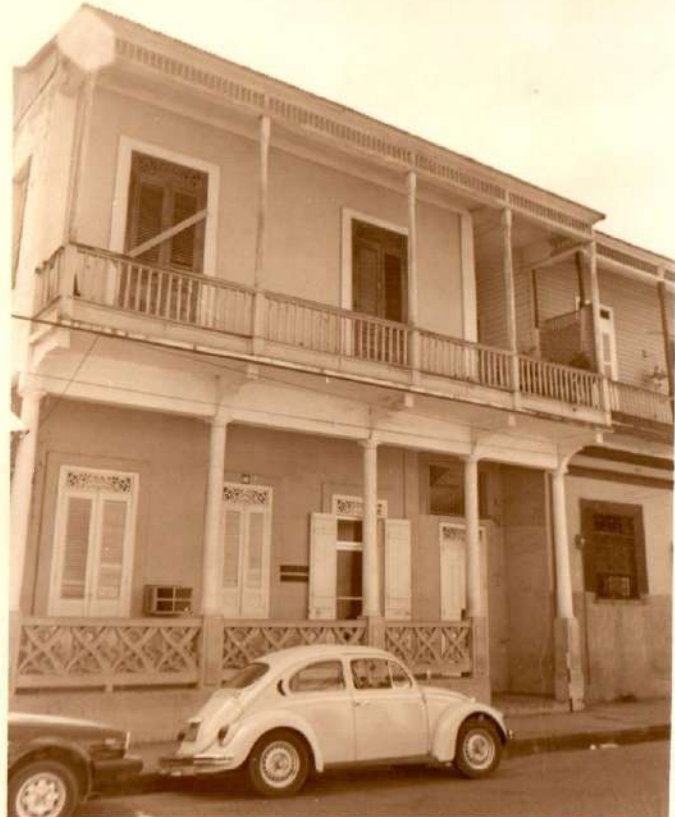
CIUDAD MANZANA Nº 229 CALLE 16 DE AGOSTO NUM. #100
 ENTRE CALLES SANCHEZ Y MELLA
 ARQUITECTO * CONSTRUCTOR

VALOR AMBIENTAL	Armónico		REFERENCIA VISUAL	SI		CALIDAD ARQUITECTONICA	Monumento				
	Contraste			NO			Gran. valor				
	Medio						Medio				
							Contraste				
PROPIETARIO ACTUAL						ESTILO	Colonial				
La vive <input type="checkbox"/> No la vive <input type="checkbox"/>							Clásico				
Dirección							Neoclásico				
ACCESO DESDE	La calle		TOPOGRAFIA	Fuerte			Republicano				
	El jardín			Media			Victoriano				
	Interior			Plana			Moderno				
	Plaza					DEL PERIODO REPUBLICANO (con detalles victoriano) X					
	GALERIA	X									
DESCRIPCION ARQUITECTONICA						ESTADO DE CONSERVACION					
Vivienda de dos niveles; pero con galería frontal columnas de hierro que soportan una galería corrida de donde salen menisulos donde se apoyan el balcón corrido del 2º nivel puentes franceses de doble hoja vanos con tramos de detalle singulares; techo a dos aguas.						Fachada	X				
						Estructura	X				
						1er. entepiso	X

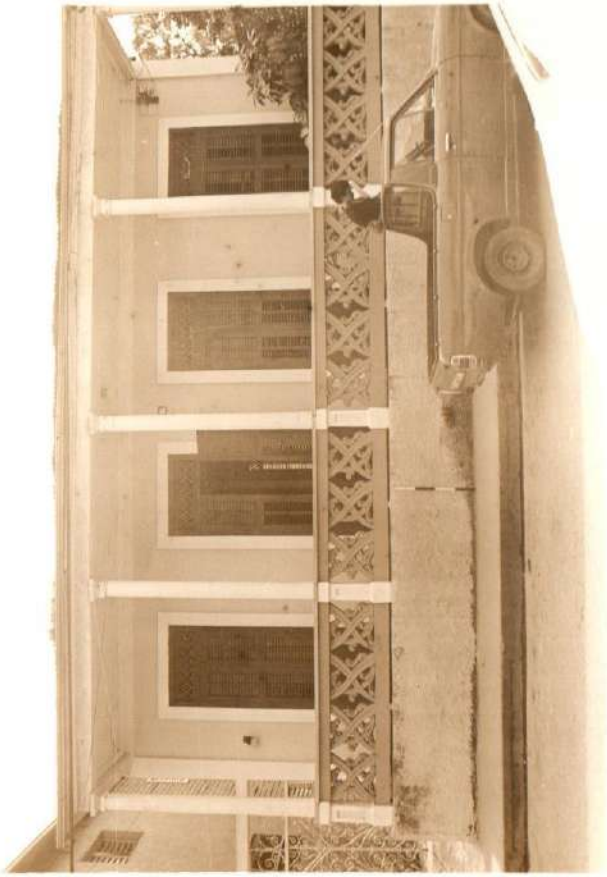
CIUDAD MANZANA Nº 229 CALLE 10 DE AGOSTO NUM. #96
ENTRE CALLES SANCHEZ Y MELLA
ARQUITECTO CONSTRUCTOR

VALOR AMBIENTAL	Armónico		REFERENCIA VISUAL	SI		CALIDAD ARQUITECTONICA	Monumento					
	Contraste			NO			Gran. valor					
	Medio						Medio					
PROPIETARIO ACTUAL							ESTILO	Colonial				
La vive <input type="checkbox"/> No la vive <input type="checkbox"/>								Clásico				
Dirección								Neoclásico				
ACCESO DESDE	La calle		TOPOGRAFIA	Fuerte		Republicano						
	El jardín			Media		Victoriano						
	Interior			Plana		Moderno						
	Plaza					PERIODO REPUBLICANO	X					
GALERIA <input checked="" type="checkbox"/>							ESTADO DE CONSERVACION	Bueno	Medio	Malo	Peligro	Ruina
DESCRIPCION ARQUITECTONICA <i>Veneza en concreto; sobrelivada con galeria frontal corrida y (5) columnas dónicas; (4) vanos con sobrelivere que los enmarcan; y puertas francesas con trançon, de detalle "GIBERBERAN" techo plano, de estructura mixta, concreto y madera y zinc.</i>							Fachada	X				
							Estructura	X				
							1er. entrepiso
