INVENTARIO DE LA CIUDAD DE SANTIAGO

(Centro Histórico de Santiago)

Relación de fichas y fotos.

PLANO DEL CENTRO HISTORICA
 DE SANTIAGO DE LOS CABALLEROS
 * Ubicación de inmuebles seleccionados en el sondeo Exploratorio
 Abril 1988

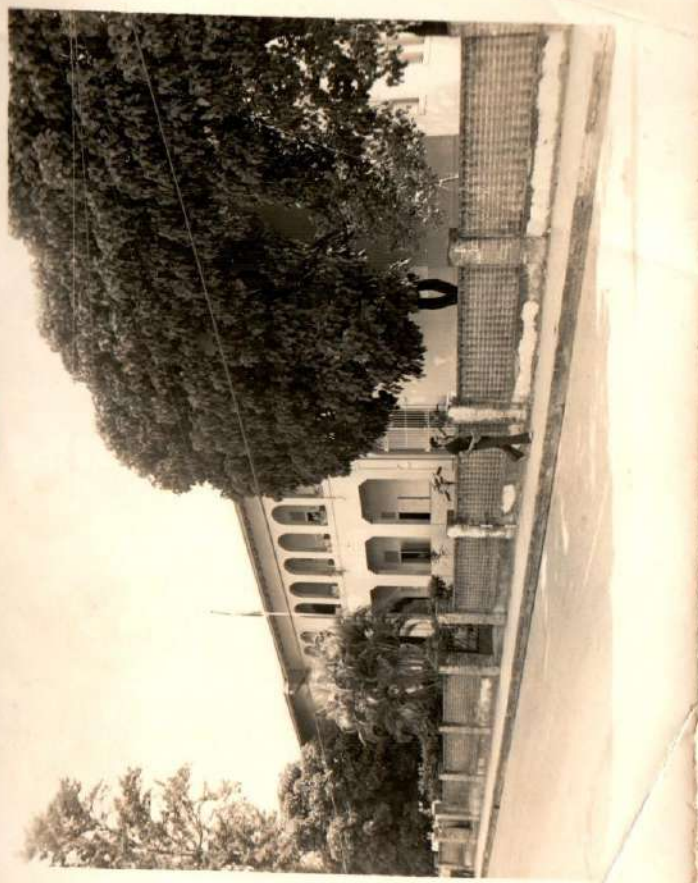
CIUDAD MANZANA Nº 230 CALLE 16 DE Agosto #90 PISO SALVADOR NUM.
ENTRE CALLES Y
ARQUITECTO * CONSTRUCTOR

VALOR AMBIENTAL	Armónico		REFERENCIA VISUAL	SI		CALIDAD ARQUITECTONICA	Monumento					
	Contraste			NO			Grar. valor					
	Medio						Medio					
							Contraste					
PROPIETARIO ACTUAL						ESTILO	Colonial					
La vive <input type="checkbox"/> No la vive <input type="checkbox"/>							Clásico					
Dirección							Neoclásico					
							Republicano					
ACCESO DESDE	La calle		TOPOGRAFIA	Fuerte		PERIODO	Victoriano					
	El jardín	<input checked="" type="checkbox"/>		Media			TRUJILLISTA					
	Interior			Plana								
	Plaza											
DESCRIPCION ARQUITECTONICA						ESTADO DE CONSERVACION						
Escuela en concreto de (2) niveles, galería corredora frontal y columnas rectangulares y en 3do nivel balcón cerrado con ascador, menisulos que soportan vuelo, puertas de madera con tragaluces y persianas de aluminio, verja en bloques calados.						Fachada	<input checked="" type="checkbox"/>	Bueno	Medio	Malo	Peligro	Ruina

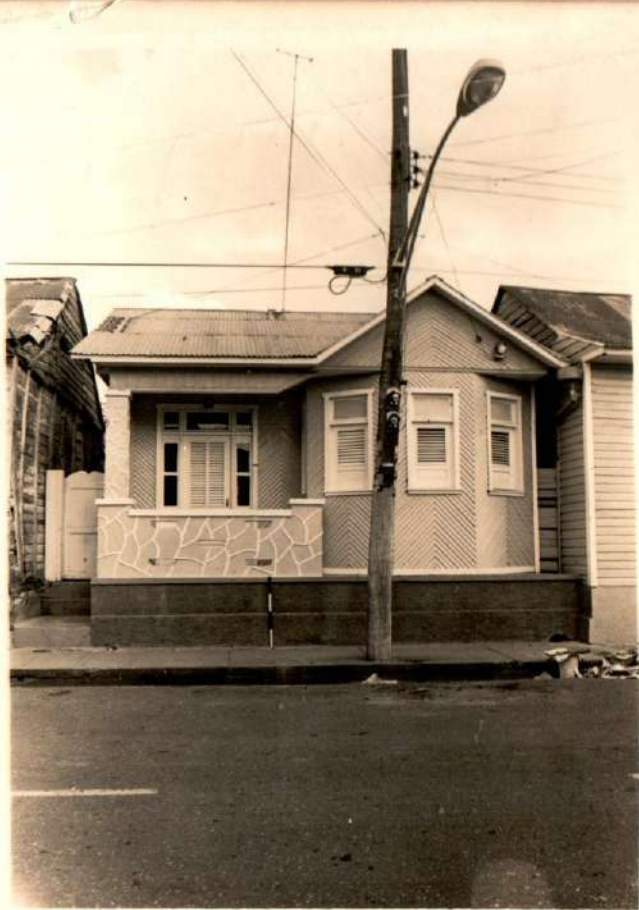
CIUDAD MANZANA N° 231 CALLE CUBA NUM. 39
 ENTRE CALLES 14 DE AGOSTO Y VICENTE ESTRELLA
 ARQUITECTO CONSTRUCTOR

VALOR AMBIENTAL	Armónico		REFERENCIA VISUAL	SI		CALIDAD ARQUITECTONICA	Monumento					
	Contraste			NO			Gran valor					
	Medio						Medio					
							Contraste					
PROPIETARIO ACTUAL						ESTILO	Colonial					
La vive <input type="checkbox"/> No la vive <input type="checkbox"/>							Clásico					
Dirección							Neoclásico					
ACCESO DESDE	La calle		TOPOGRAFIA	Fuerte			Republicano					
	El jardín			Media			Victoriano					
	Interior			Plana		Moderno						
	Plaza					BUNGALOW SEÑILLO (MODIFIC.)	X					
	GALERIA	X										
DESCRIPCION ARQUITECTONICA <i>Vivanda de madera; basamento en concreto galeria en concreto textura con formas geométricas. puerta y vent. francesas. cuerpo lateral de planta poligonal y techo a dos aguas de zinc</i>						ESTADO DE CONSERVACION	Bueno	Medio	Malo	Peligro	Ruina	
						Fachada	X					
						Estructura	X					
						1er. entepiso						
						2do. entepiso						
						Techo	X

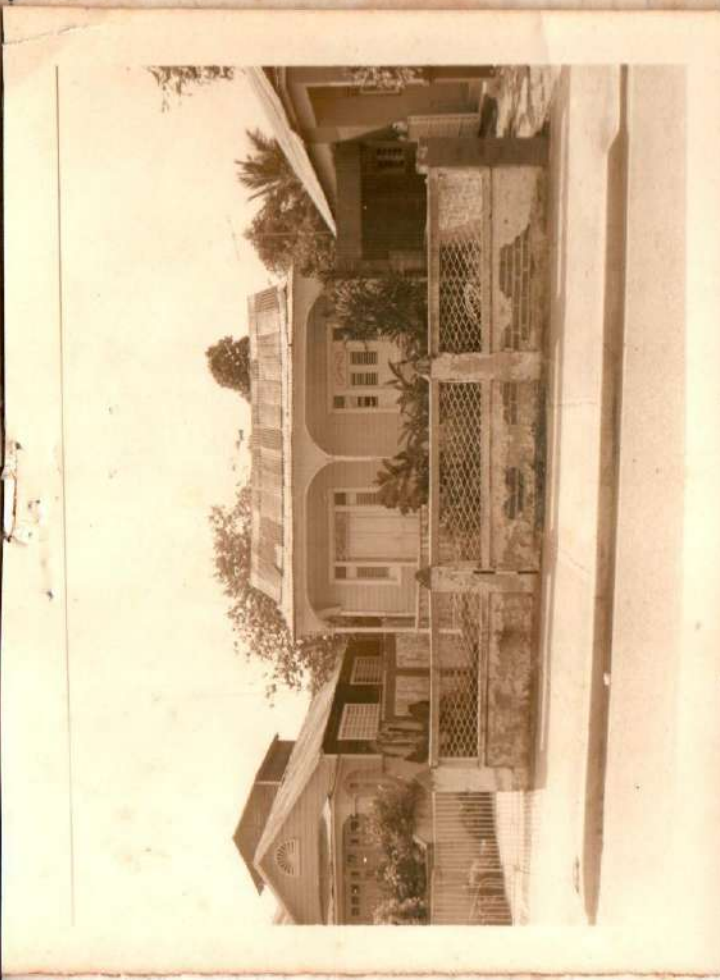
CIUDAD MANZANA *Nº 239* CALLE *VICENTE FARELLA* NUM. *744*
 ENTRE CALLES *SABANA CARGA* Y *GRAL. LUPERON*
 ARQUITECTO _____ CONSTRUCTOR _____

VALOR AMBIENTAL	Armónico		REFERENCIA VISUAL	SI		CALIDAD ARQUITECTO-NICA	Monumento					
	Contraste			NO			Gran valor					
	Medio						Medio					
							Contraste					
PROPIETARIO ACTUAL						ESTILO	Colonial					
La vive <input type="checkbox"/> No la vive <input type="checkbox"/>							Clásico					
Dirección							Neoclásico					
							Republicano					
ACCESO DESDE	La calle		TOPOGRAFIA	Fuerte		Victoriano						
	El jardín	<input checked="" type="checkbox"/>		Media		Moderno						
	Interior			Plana		VERNACULA ANTILLANA	<input checked="" type="checkbox"/>					
	Plaza											
DESCRIPCION ARQUITECTONICA <i>Vinculada de</i>						ESTADO DE CONSERVACION						
<i>madera; galeria frontal corrida con barandilla, columnas en madera; entre columnas arco "carpanel" pintos de madera con pesaños de madera, adornos y traucos de detalles "GINGERBREAD"; techo a dos aguas de zinc. Vespas en bloques y concreto con mallas metálicas.</i>						Fachada		<input checked="" type="checkbox"/>

Estructura	<input checked="" type="checkbox"/>					
						1er. entepiso						
						2do. entepiso						
						Techo		<input checked="" type="checkbox"/>				
DESCRIPCION AMBIENTAL

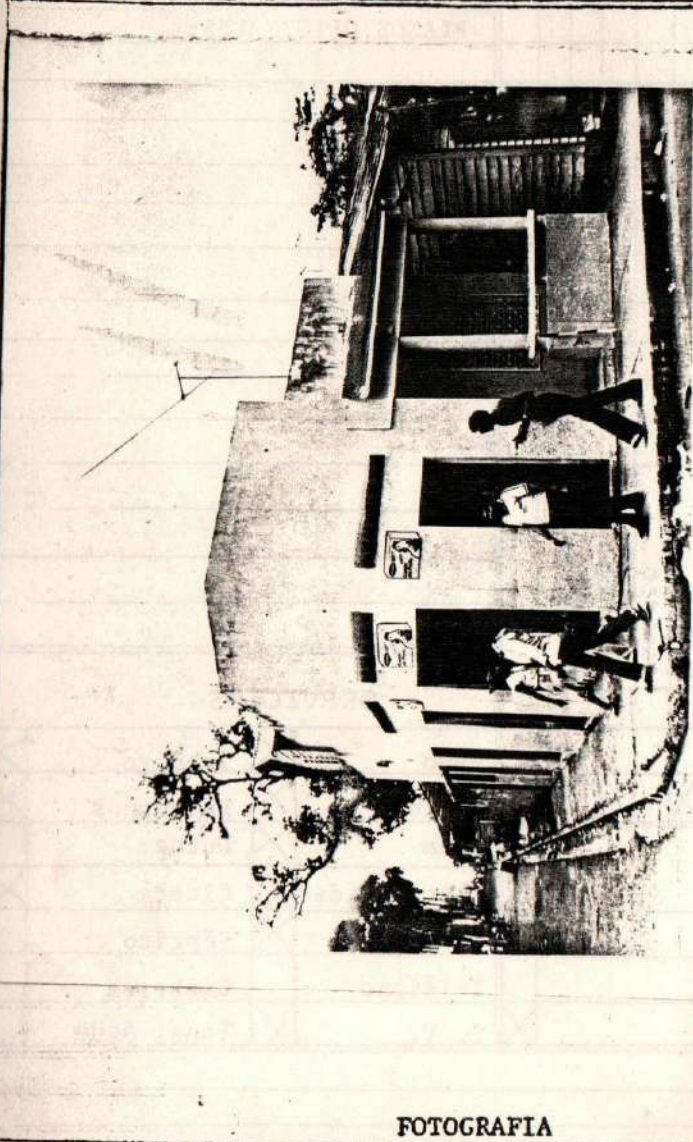
CIUDAD *Santiago* MANZANA *914* CALLE *Salvador Cucurulo* NUM. *1*
 ENTRE CALLES *Sanchez* Y *Cuba*
 ARQUITECTO _____ CONSTRUCTOR _____

VALOR AMBIENTAL	Armónico	<input checked="" type="checkbox"/>	REFERENCIA VISUAL	SI	<input type="checkbox"/>	CALIDAD ARQUITECTONICA	Máxima	
	Contraste	<input type="checkbox"/>		NO	<input checked="" type="checkbox"/>		Media	
	Nulo	<input type="checkbox"/>					Mínima	
				Nula	<input checked="" type="checkbox"/>			
PROPIETARIO ACTUAL						ESTILO	Colonial	
¿ vive <input checked="" type="checkbox"/> No la vive <input type="checkbox"/>							Neoclásico	
Dirección							Victoriano	
							Moderno	
ACCESO DESDE	La calle	<input checked="" type="checkbox"/>	TOPOGRAFIA	Fuerte	<input type="checkbox"/>	Popular	<input checked="" type="checkbox"/>	
	El jardín	<input type="checkbox"/>		Media	<input type="checkbox"/>	Otros		
	Interior	<input type="checkbox"/>		Plana	<input checked="" type="checkbox"/>			
	Plaza	<input type="checkbox"/>						
DESCRIPCION ARQUITECTONICA <i>Techo de zinc a dos aguas. Fachada mixta. Puertas y ventanas de madera.</i>							ESTADO DE CONSERVACION

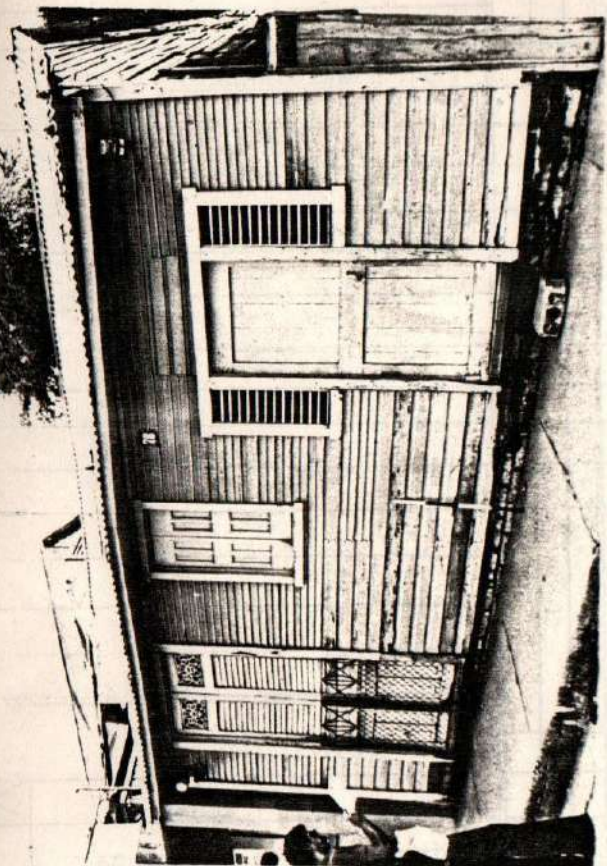
NUM. *78*

VALOR AMBIENTAL	Armónico	<input checked="" type="checkbox"/>	REFERENCIA VISUAL	SI	<input type="checkbox"/>	CALIDAD ARQUITECTONICA	Máxima	<input type="checkbox"/>			
	Contraste	<input type="checkbox"/>		NO	<input checked="" type="checkbox"/>		Media	<input type="checkbox"/>			
	Nulo	<input type="checkbox"/>			<input type="checkbox"/>		Mínima	<input checked="" type="checkbox"/>			
		<input type="checkbox"/>			<input type="checkbox"/>		Nula	<input type="checkbox"/>			
PROPIETARIO ACTUAL						ESTILO	Colonial	<input type="checkbox"/>			
La vive <input checked="" type="checkbox"/> No la vive <input type="checkbox"/>							Neoclásico	<input type="checkbox"/>			
Dirección							Victoriano	<input checked="" type="checkbox"/>			
							Moderno	<input type="checkbox"/>			
ACCESO DESDE	La calle	<input checked="" type="checkbox"/>	TOPOGRAFIA	Fuerte	<input type="checkbox"/>	Popular	<input type="checkbox"/>				
	El jardín	<input type="checkbox"/>		Media	<input checked="" type="checkbox"/>	Otros	<input type="checkbox"/>
