RD
F-140
1993

INFORME
PROYECTO DE RESTAURACION
DEL FUERTE DE SAN GERONIMO

PROYECTO DE RESTAURACION
FUERTE DE SAN GERONIMO

ARQUITECTAS RESTAURADORAS

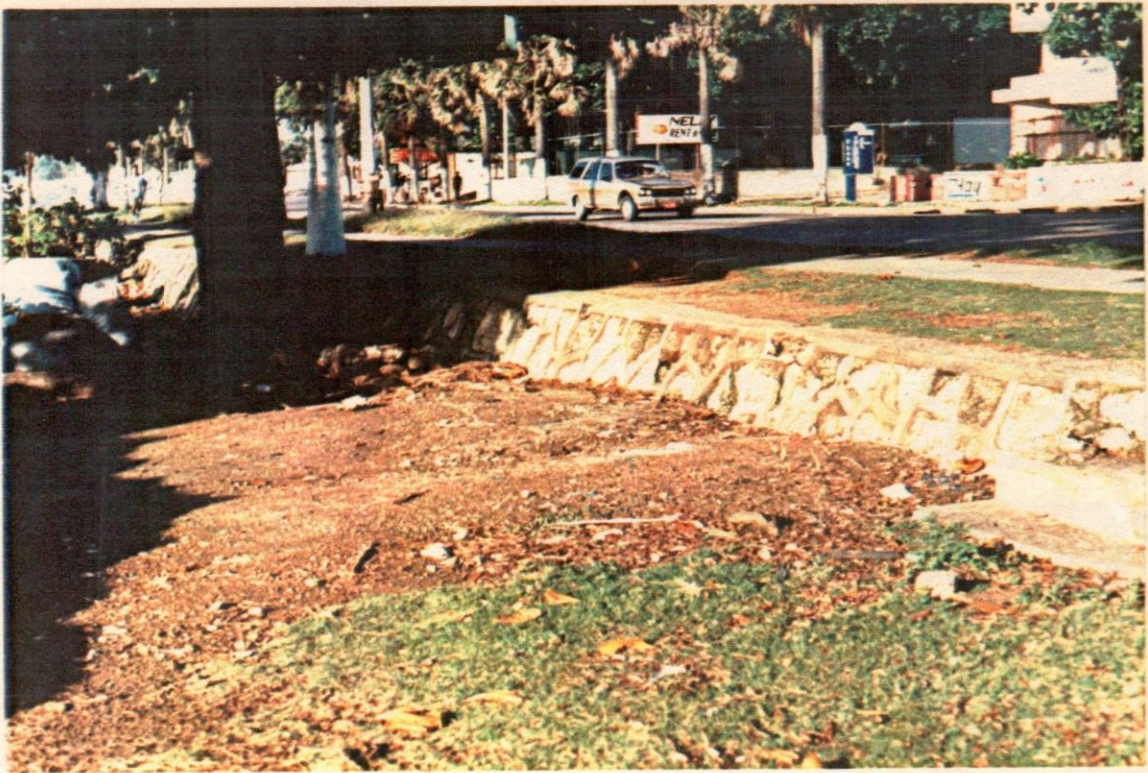
1- Vista parcial del Fuerte de San Gerónimo, al inicio de los trabajos.

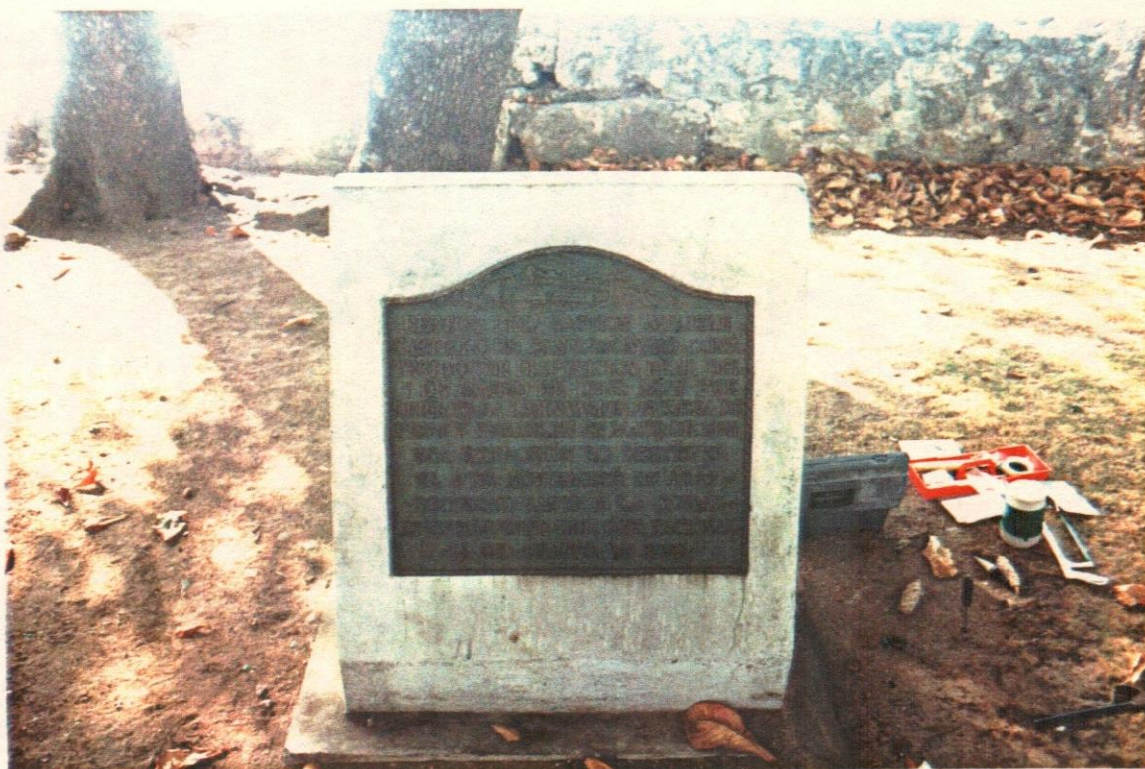
4- Tarja existente en el lugar, ubicada en donde actualmente está el foso del Fuerte.

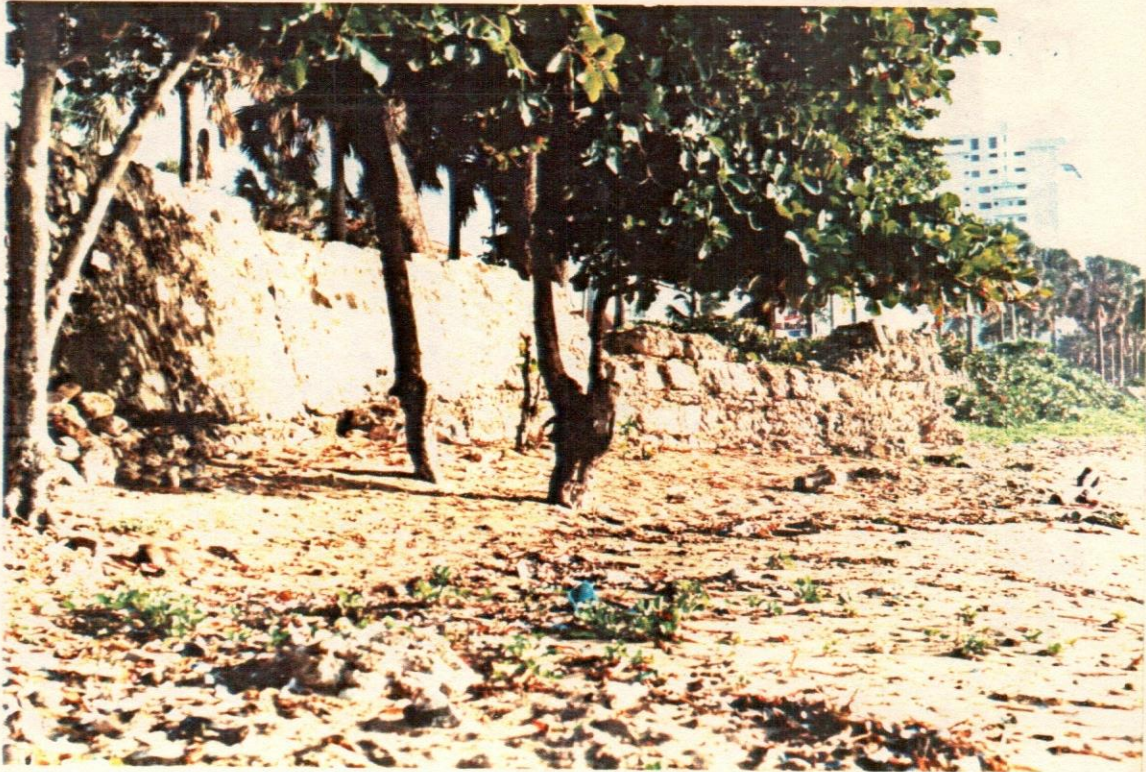
De los muros originales del fuerte, solo era visible el muro sur del foso y una pequeña parte del muro Este del foso, cortado por la acera. Estos muros se encontraban muy deteriorados, muy erosionados por las olas del mar. Tambien mostraban mucho pañete de cemento, de alguna intervención reciente.

5- Vista del muro sur del foso, hacia la Playa.

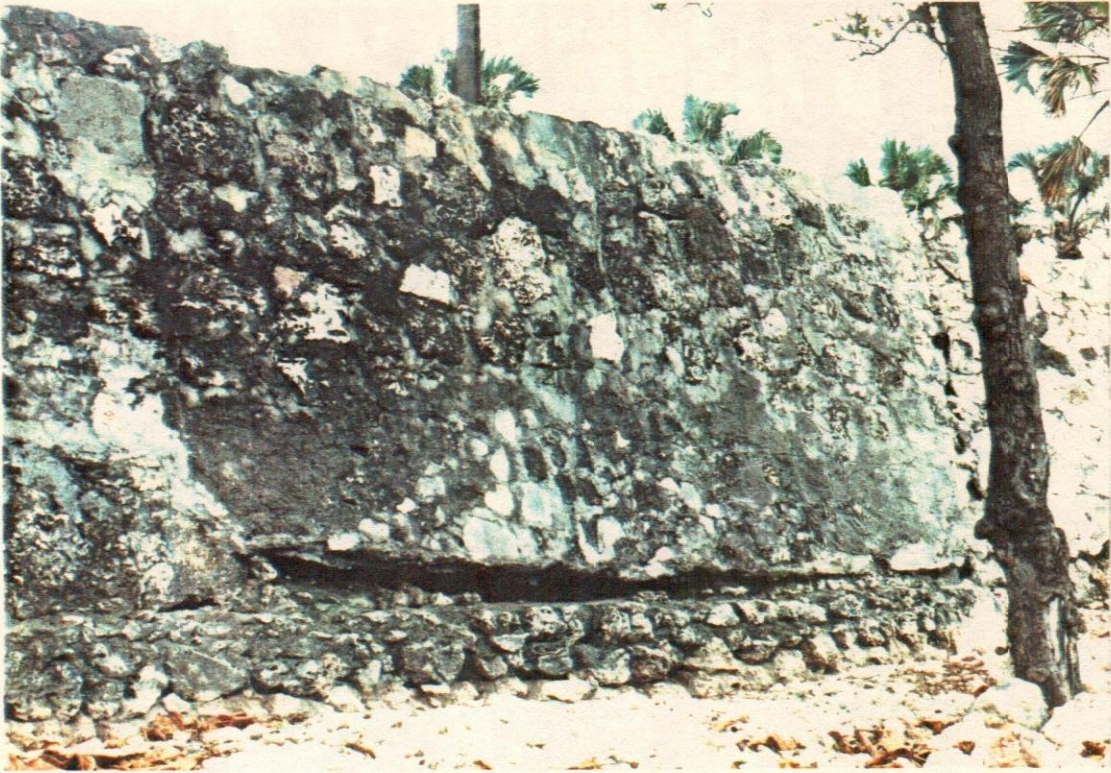
7- Vista del pañete de cemento del muro sur del Foso.

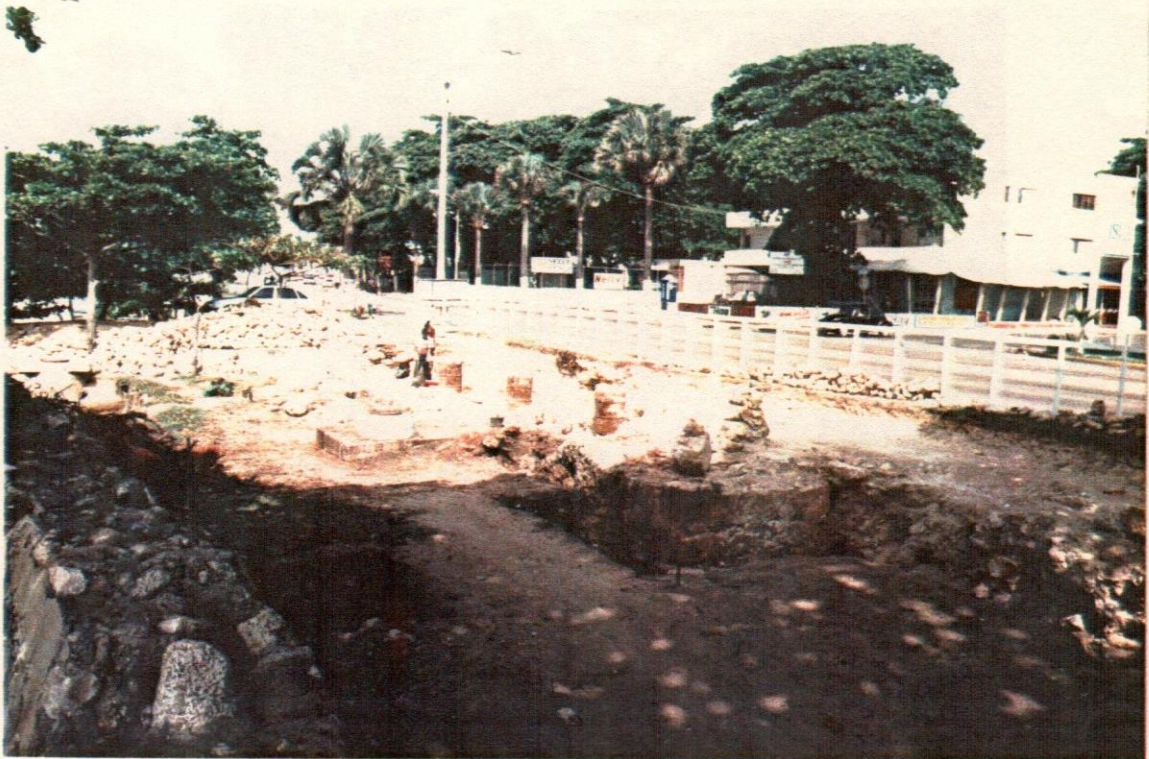
10- Vista general de las excavaciones de este a oeste.

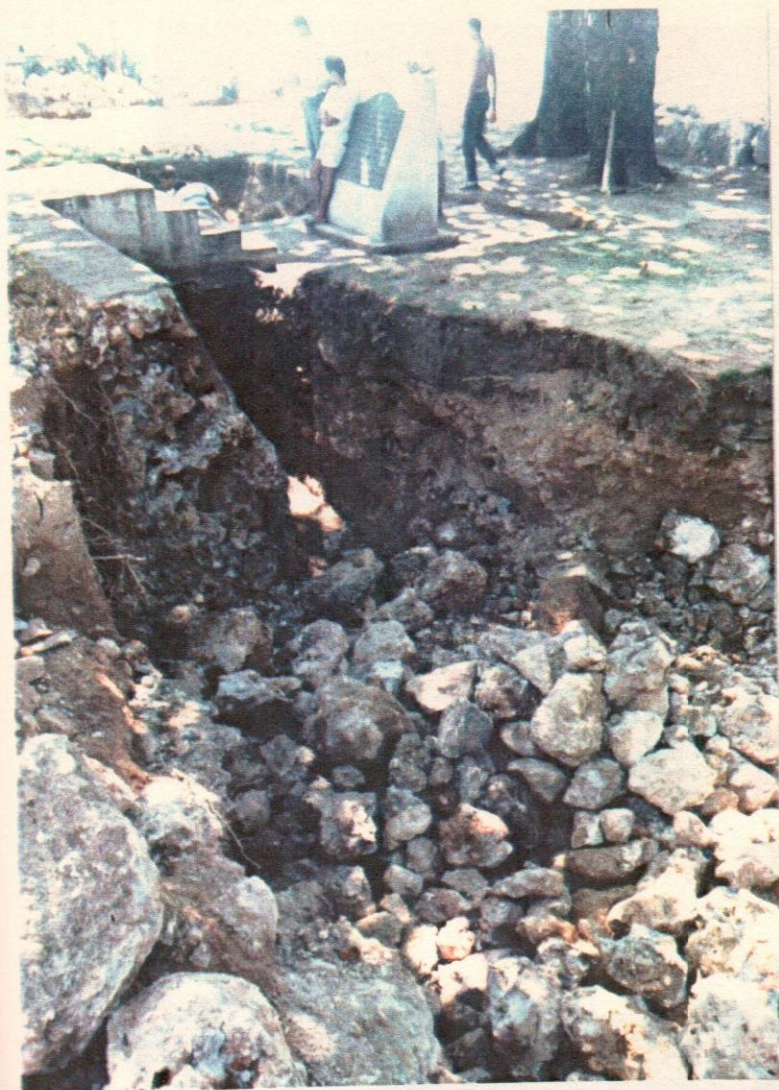
11- Sección del muro de contención de la avenida George Washington, construido antes de que toda esa area hacia la playa se llenara de tierra y escombros.

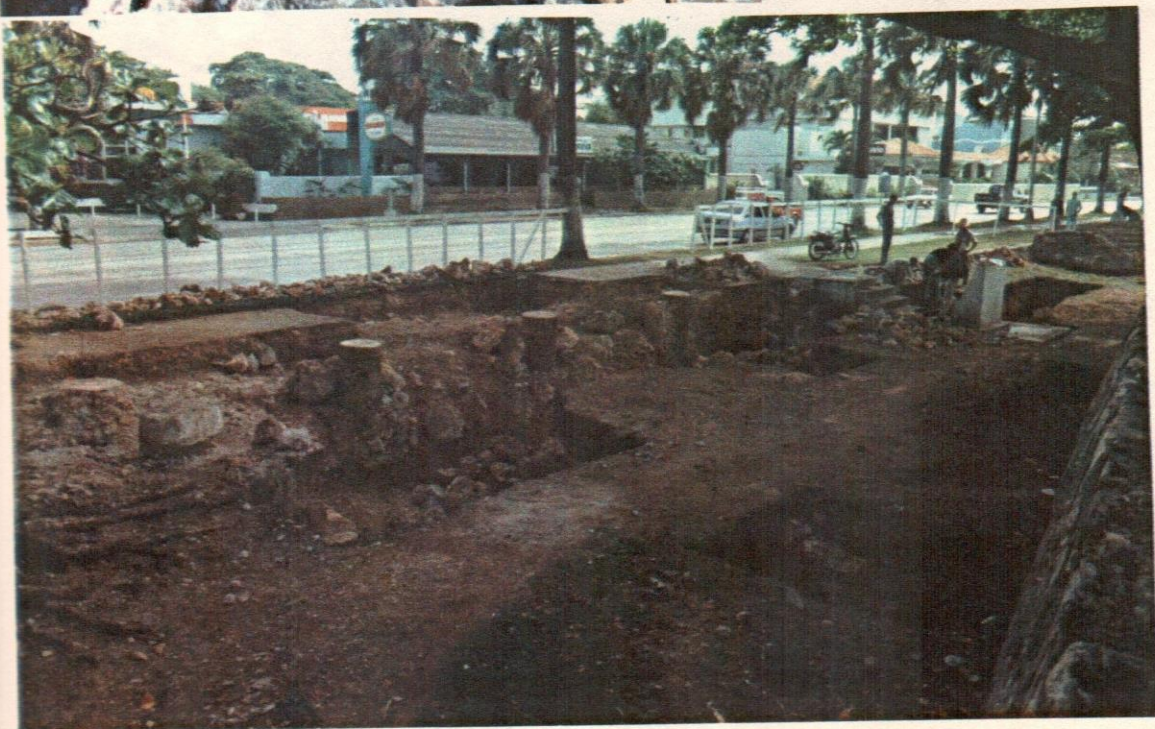
12- Demolición de la acera y del muro de contención

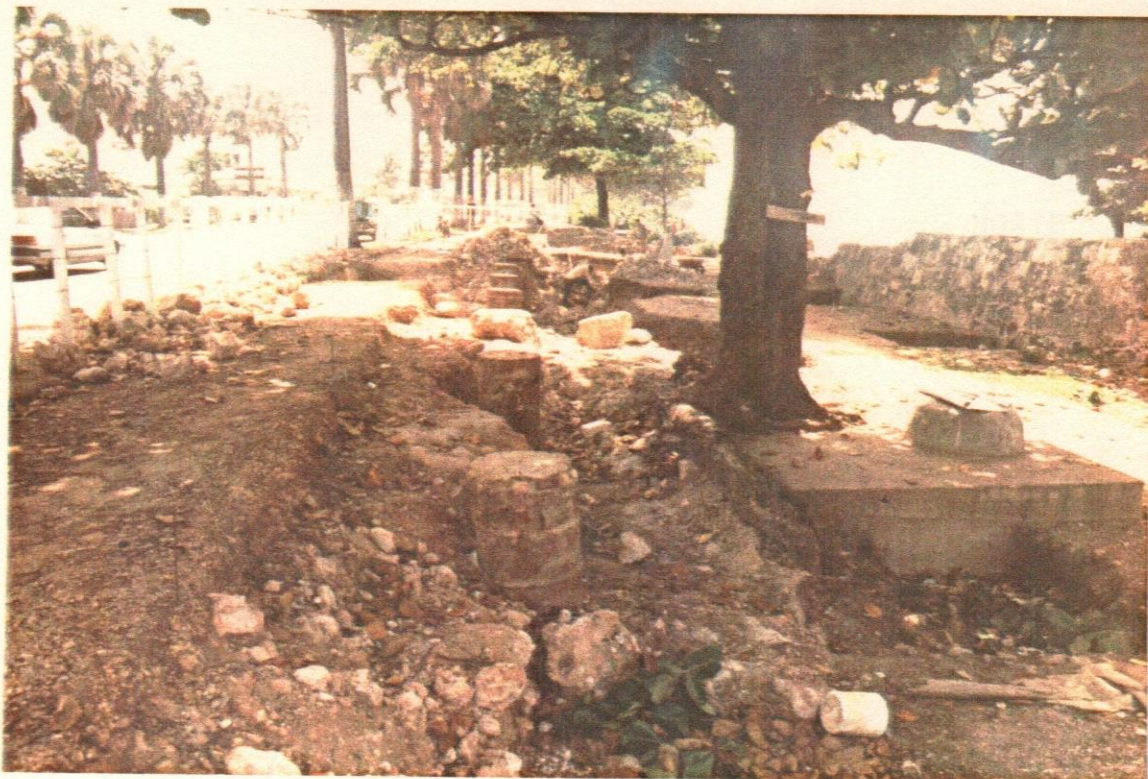
15- Arbol que fue cortado por encontrarse sobre parte de los muros del Fuerte.

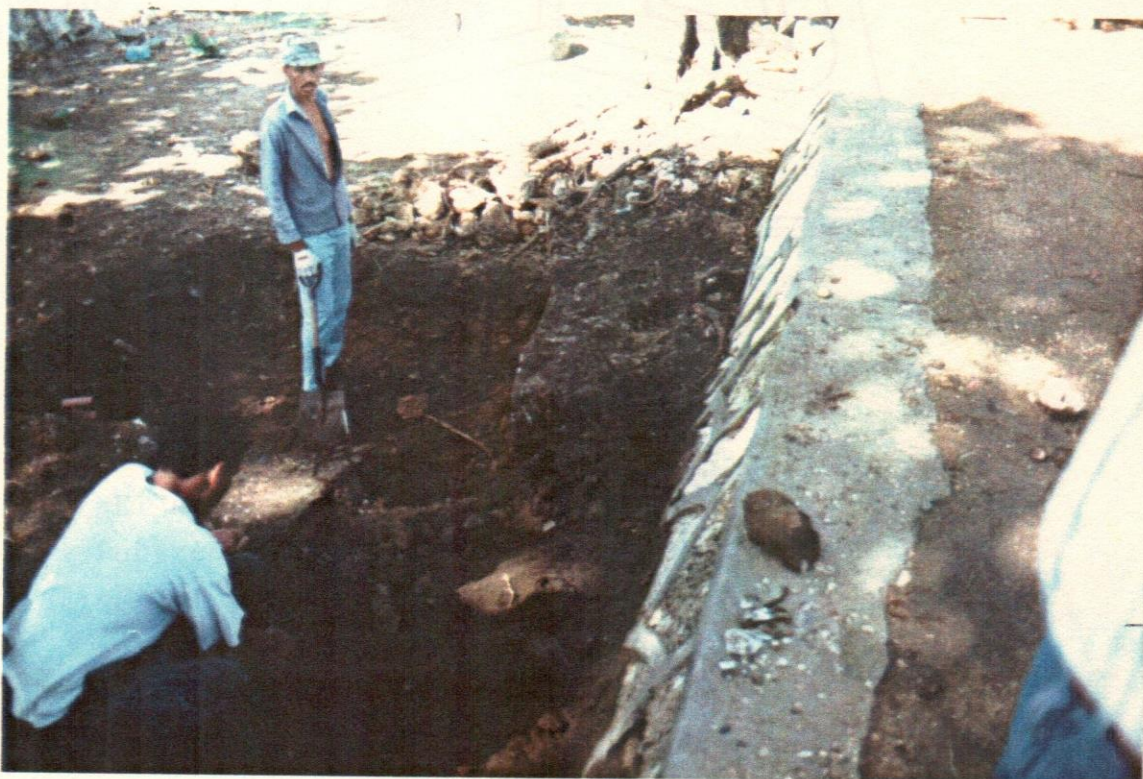
16- Esquina en piedra, parte original del Fuerte.

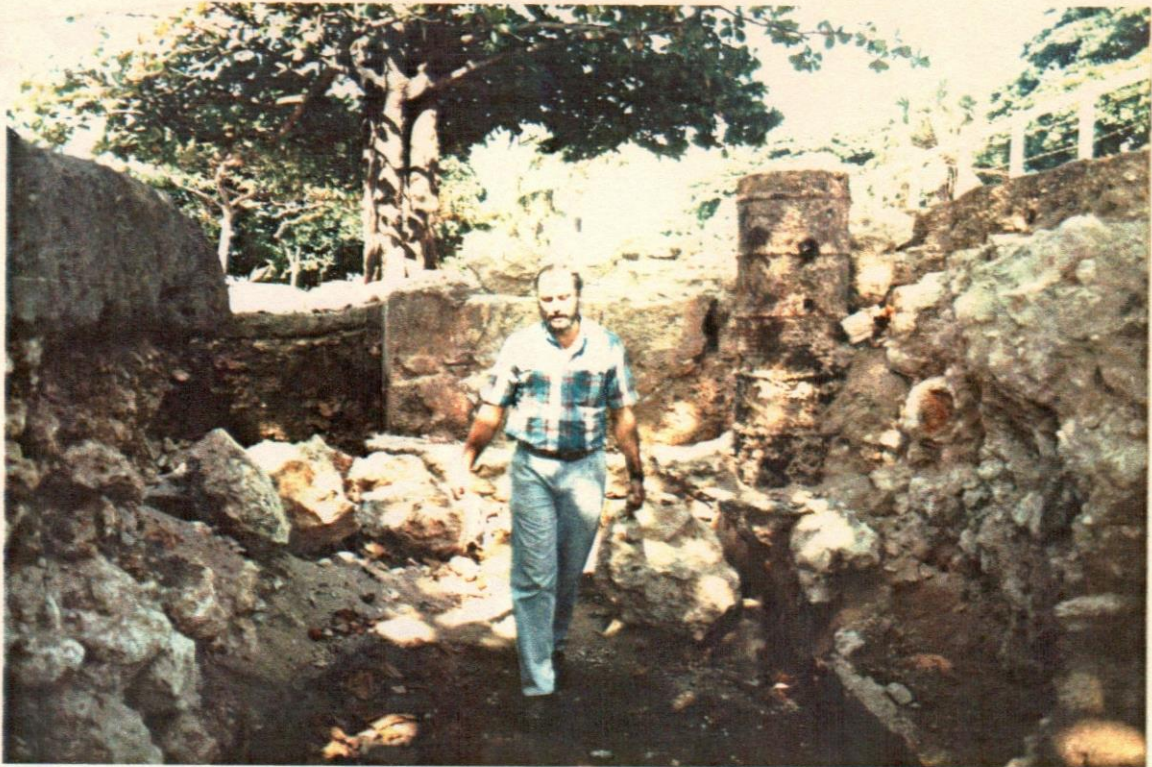
17- Estado avanzado de las excavaciones. Nótese la Profundidad de las mismas. Al fondo, una esquina del fuerte y en la derecha abajo, parte del pañete original de esa cara del muro.

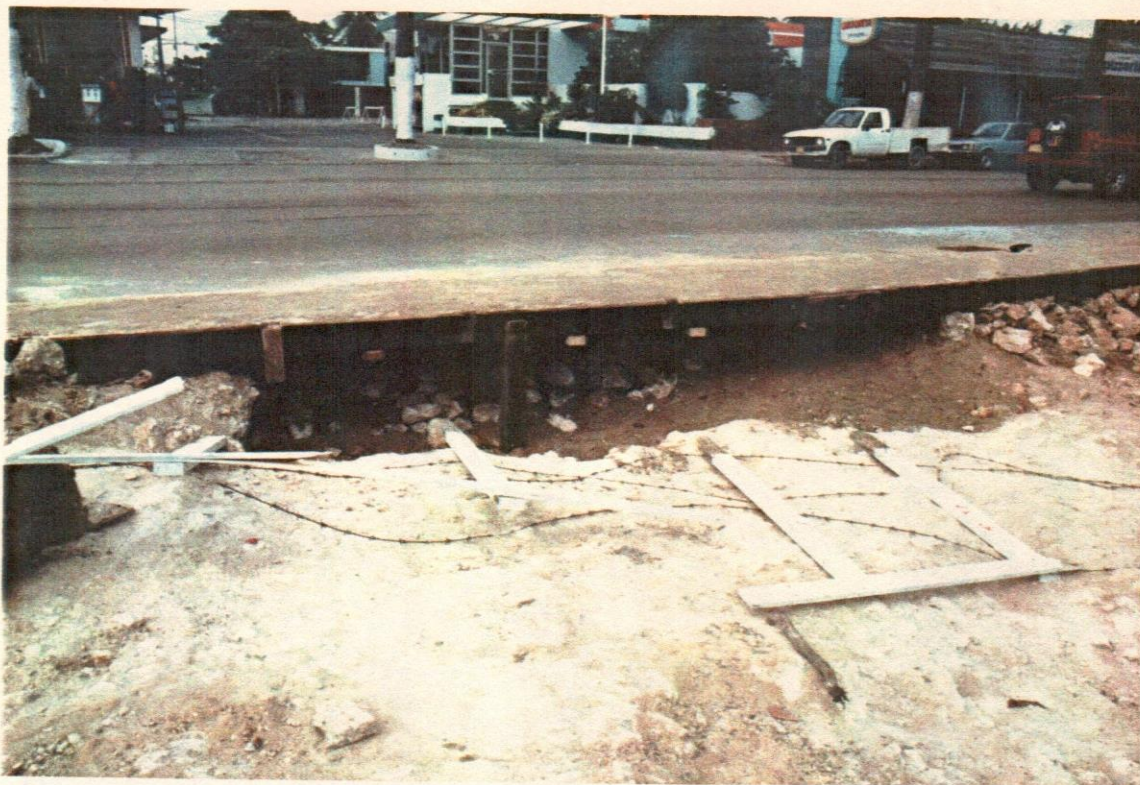
21- Puente en madera para crear un paso peatonal.

Las excavaciones realizadas al borde del contén, fotos 19 y 20, obligaron a construir 3 puentes en madera de 58 pies de largo para el paso de los peatones en ese tramo. Ver fotos 21 y 22.

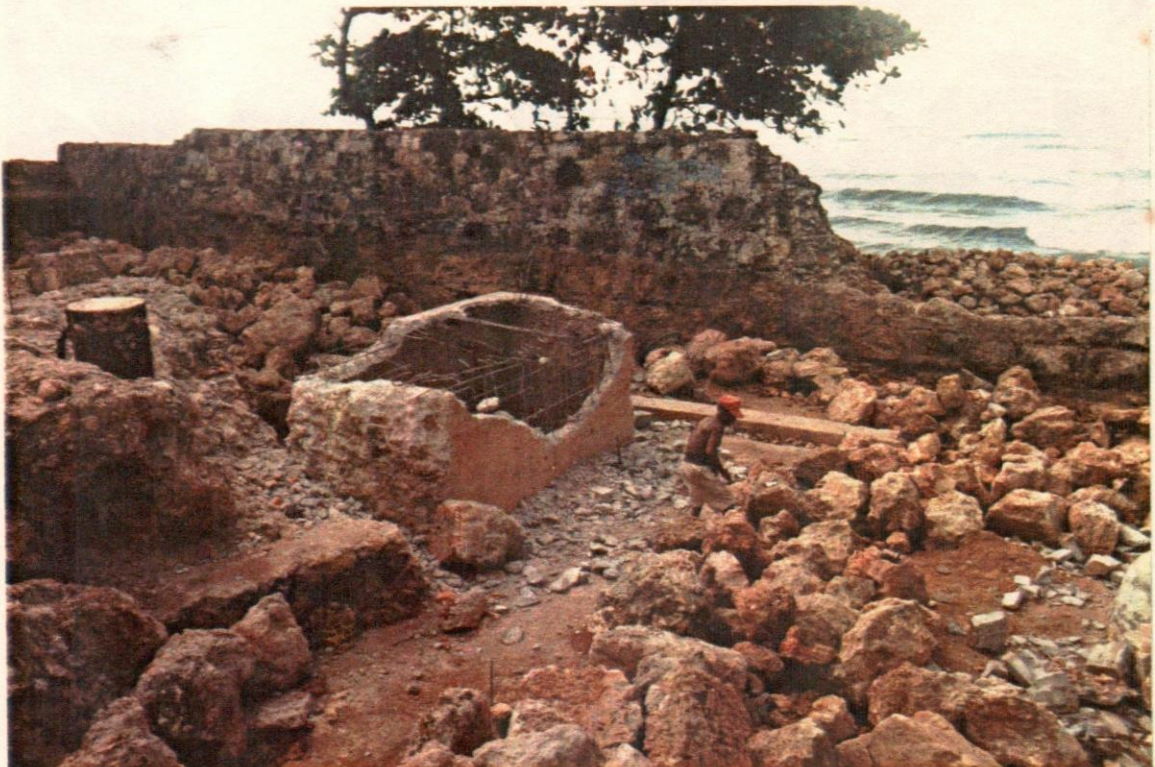
26- Registro gigante, en demolición. En la foto No.15 se puede ver como estaba al inicio de la obra y en las fotos No.18 y 23 se puede observar después de la excavación.

Los tres más grandes fueron demolidos y sustituidos por otros más pequeños a nivel del piso del foso, véanse las fotos 23 al 31. Además dos de ellos se encuentran en la misma línea de los muros del fuerte y el más grande ocupaba el lugar de uno de los fortines.

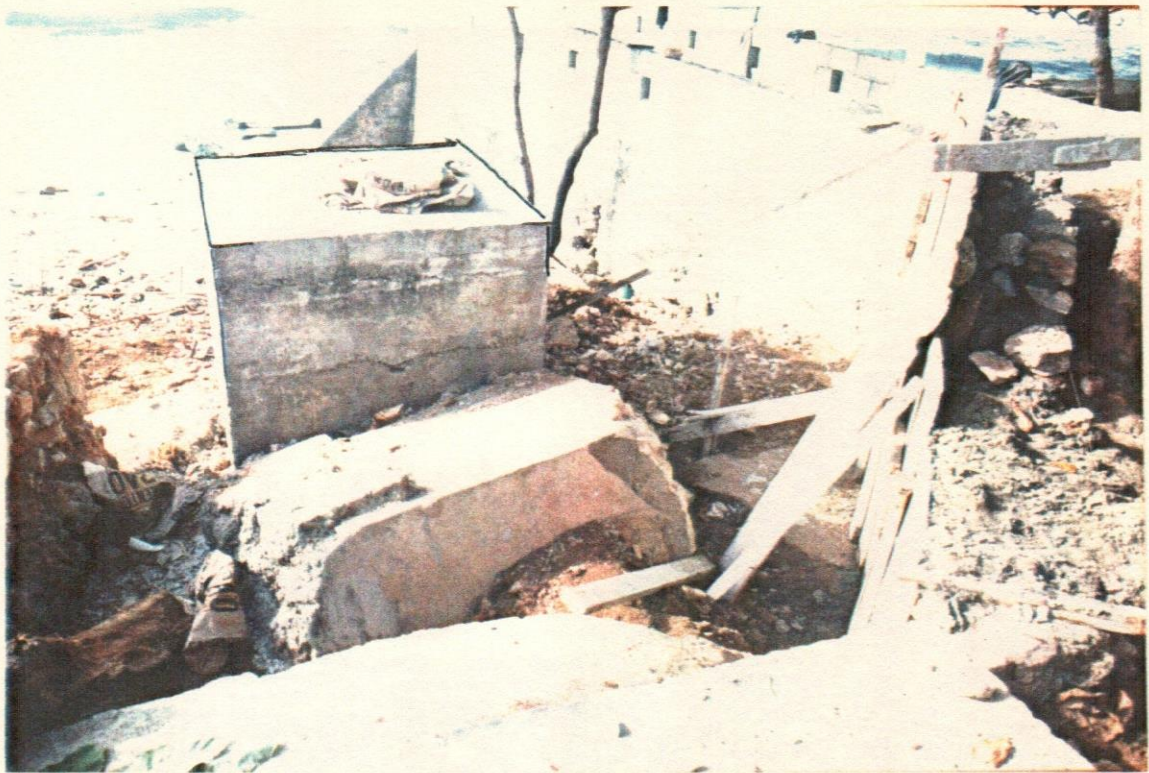
32- Registro en la playa, demolido parcialmente para bajarle la altura.

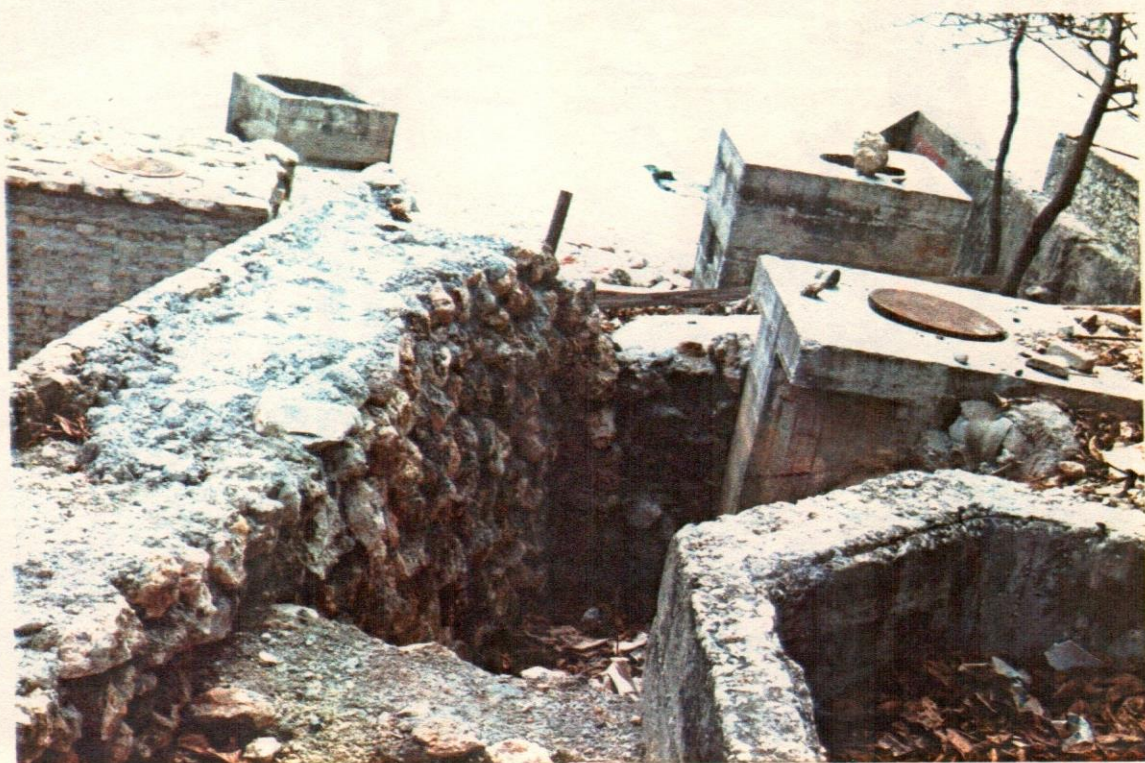
35- Situación del área entre el Fuerte y la Plaza construida al este.

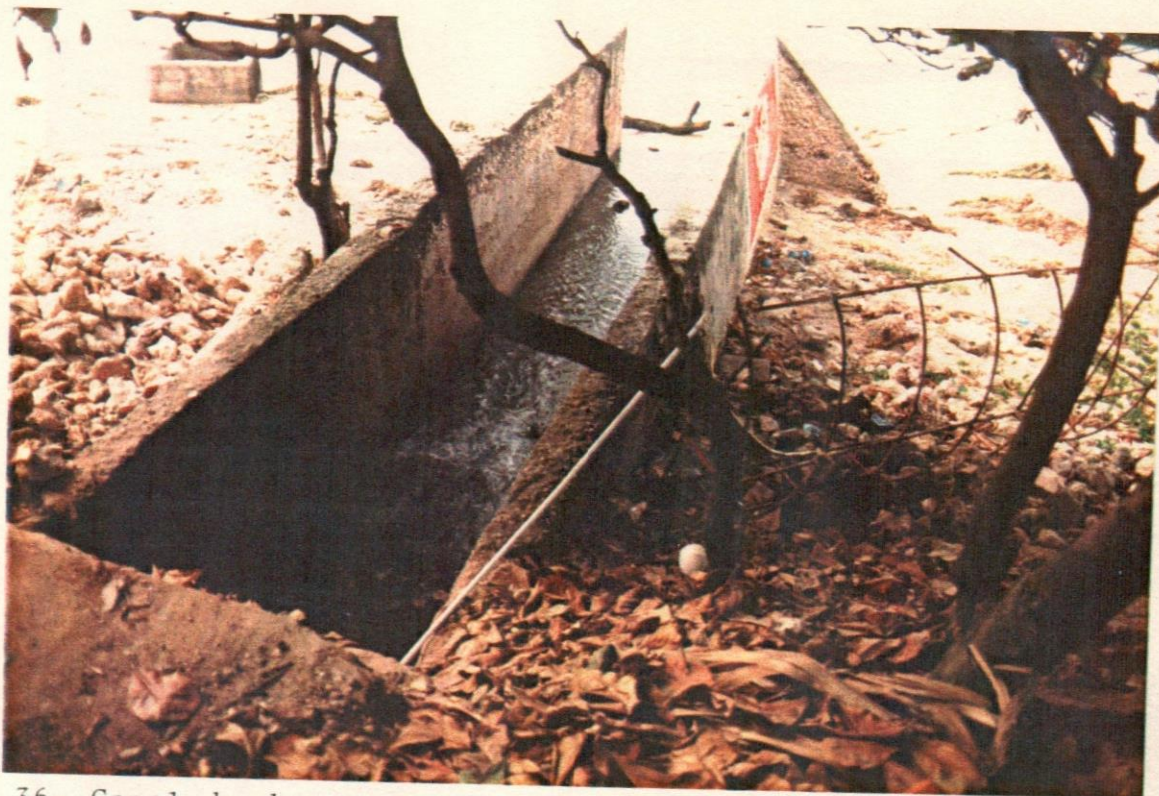
36- Canal de desague pluvial (y aguas negras) existente en el sitio.

En el sitio existe un canal de desagüe pluvial (y aguas negras). A esta estructura se le vació una losa de hormigón armado, con un extremo curvo en voladizo, y un antepecho en bloques, para convertirlo en un mirador. Fue pañetado por completo, tanto la parte nueva, como los muros existentes. El piso es de losetas de hormigón. Ver fotos 36,37,38 y 39.

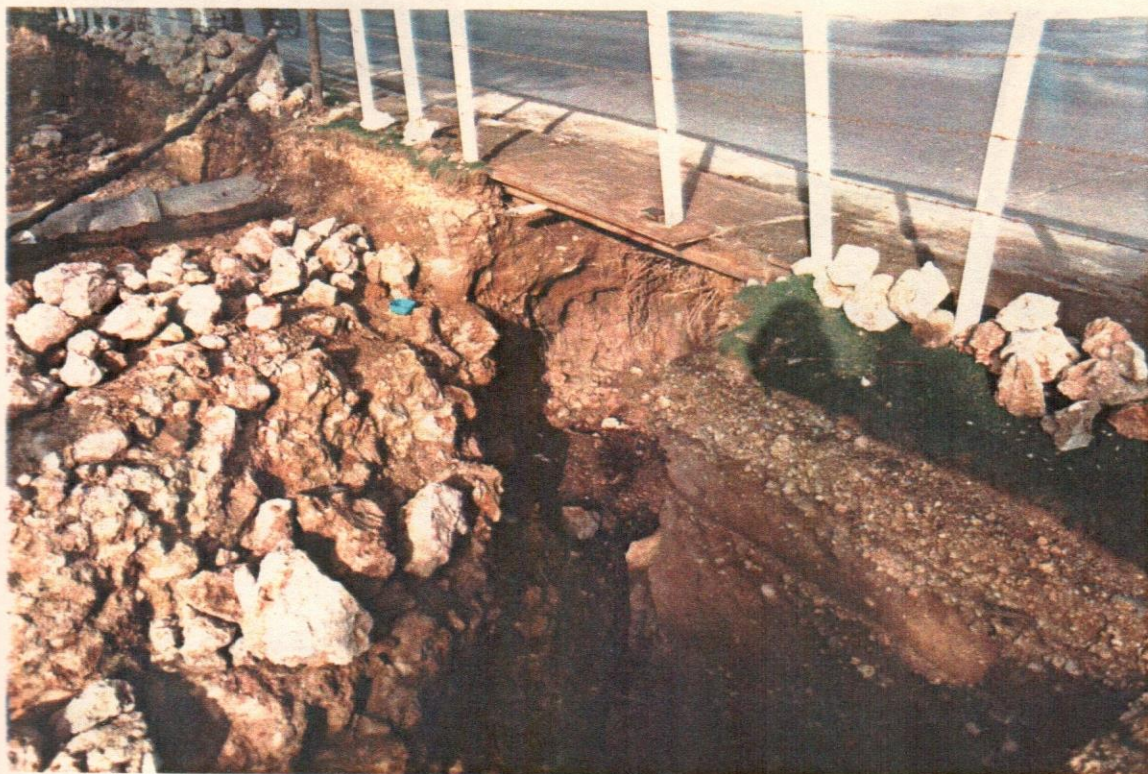
42- Excavación bajo la acera en el lado este.

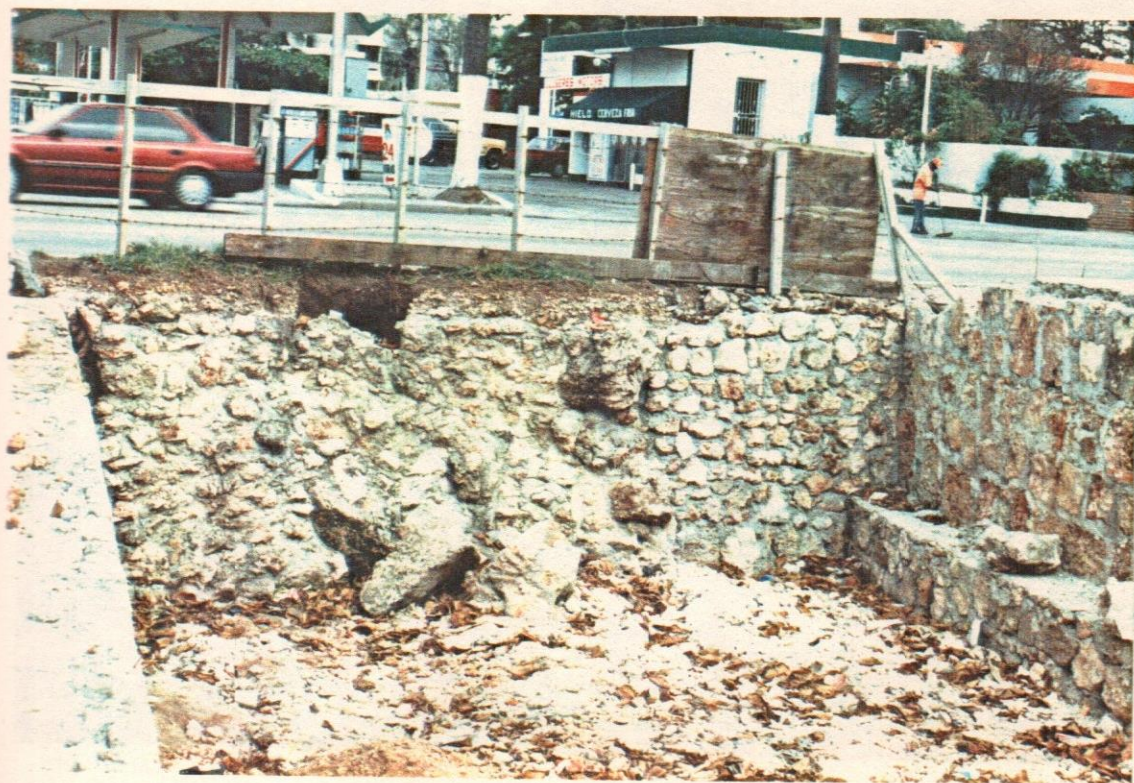
43- Encache de hormigón y piedra rústica en el area oeste del foso.

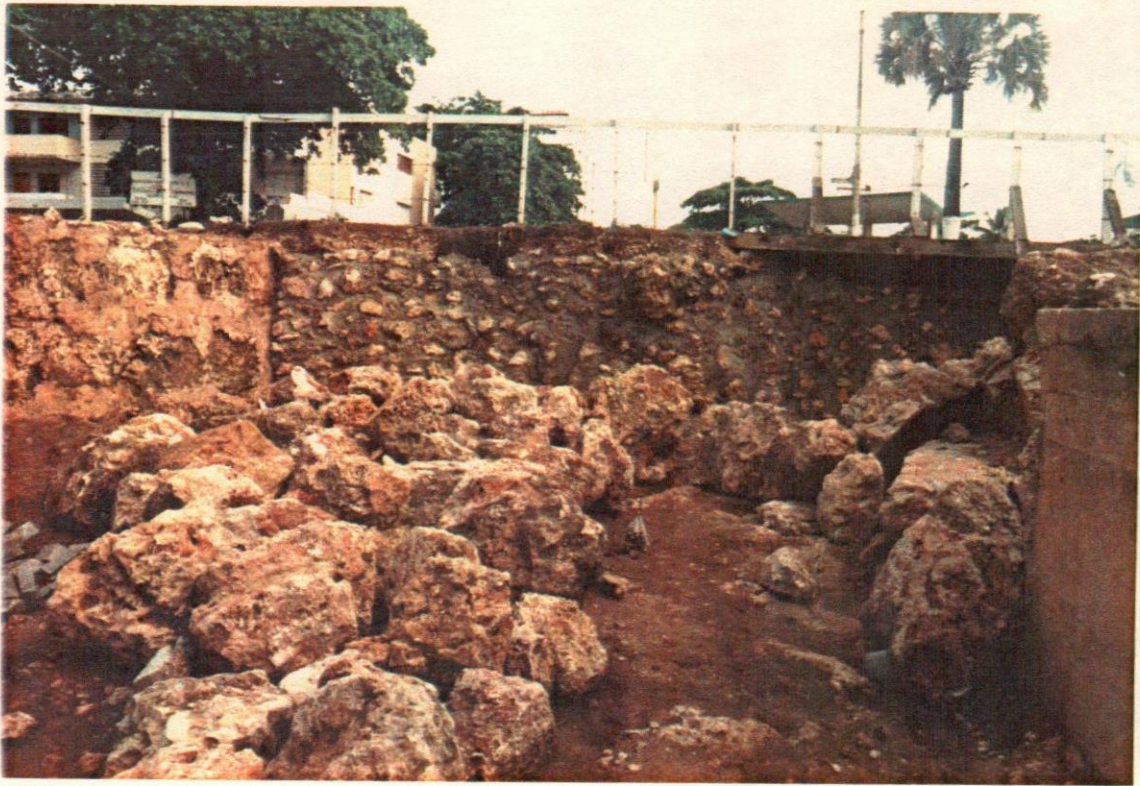
44- Area encachada en el tramo del foso del lado oeste.

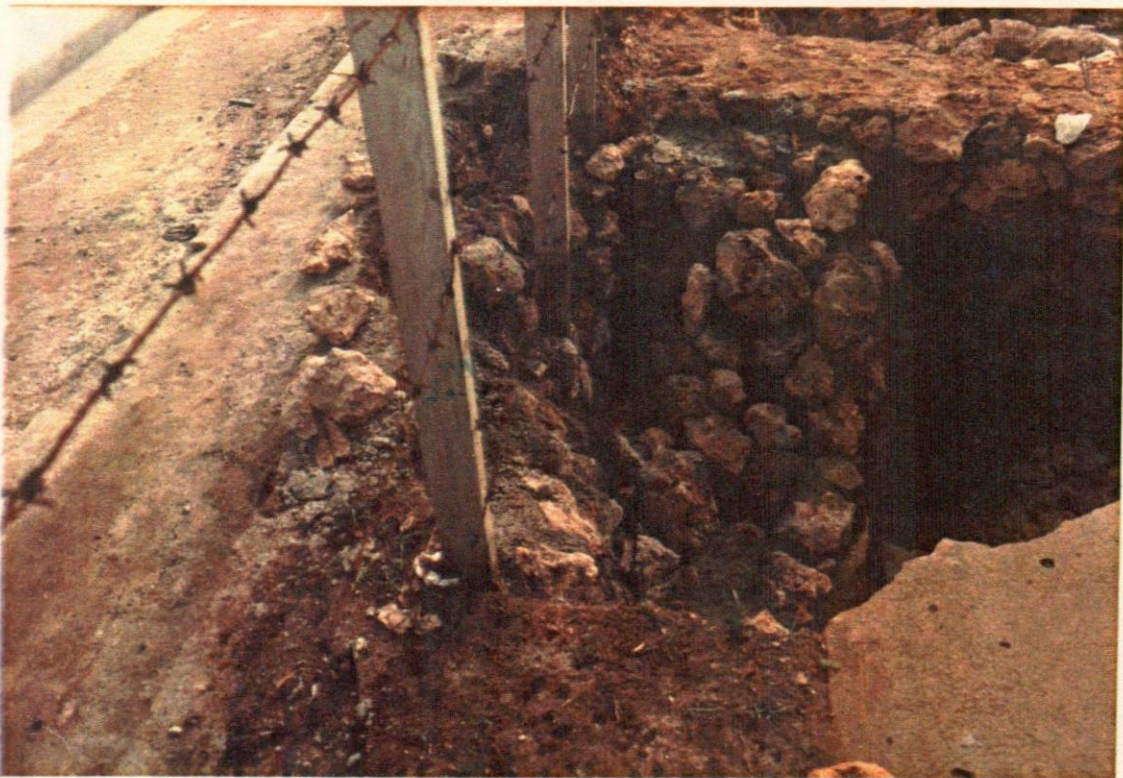
45- Relleno de hormigón y piedras rústicas en el derrumbe visto en la foto No.41.

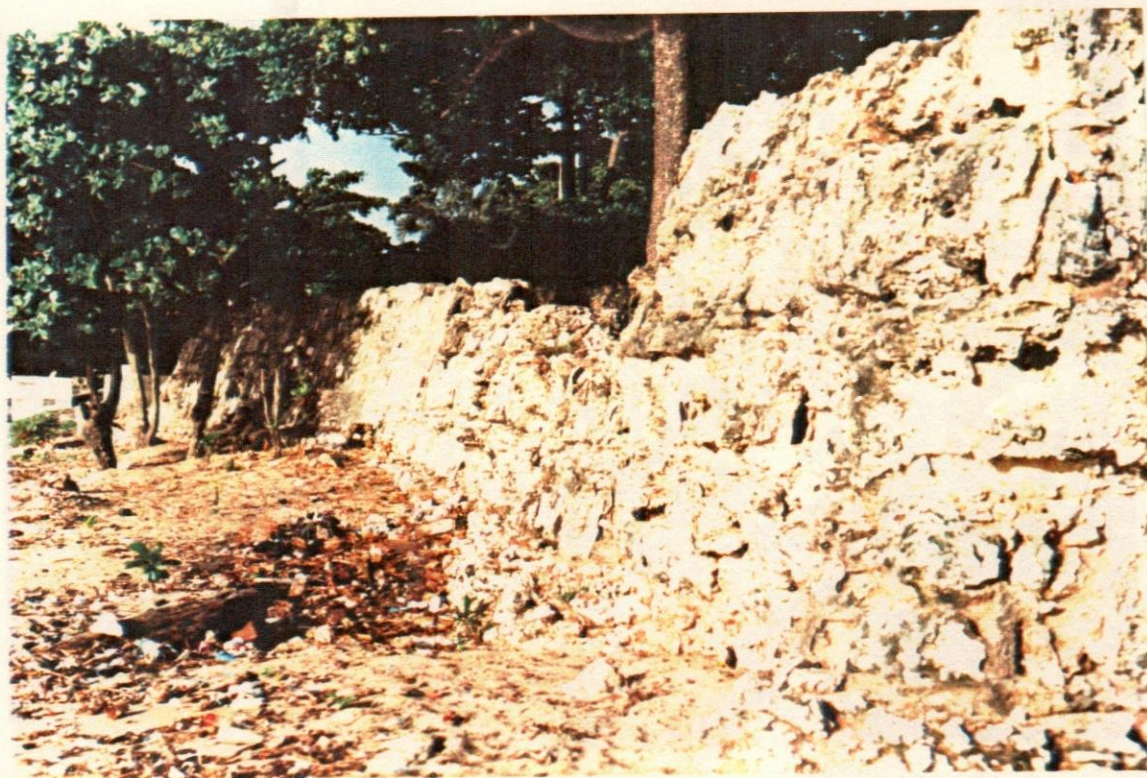
7- Vista del pañete de cemento del muro sur del Foso.

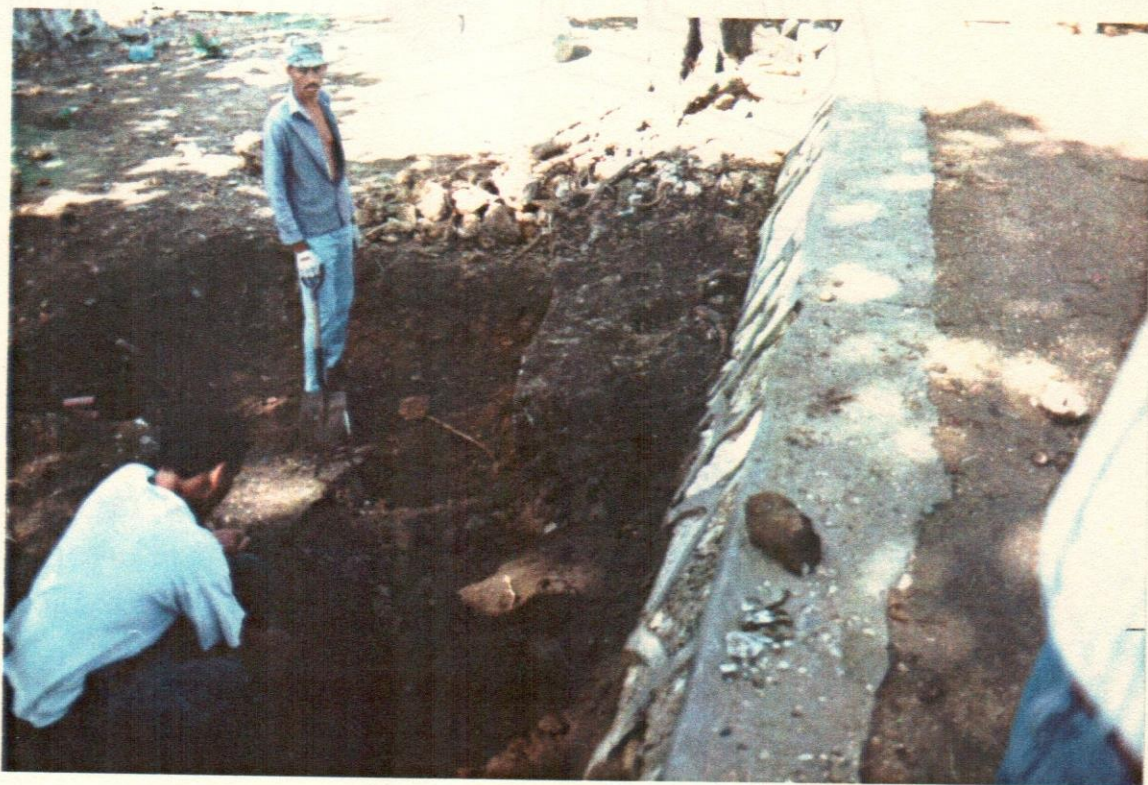
17- Estado avanzado de las excavaciones. Nótese la Profundidad de las mismas. Al fondo, una esquina del fuerte y en la derecha abajo, parte del pañete original de esa cara del muro.

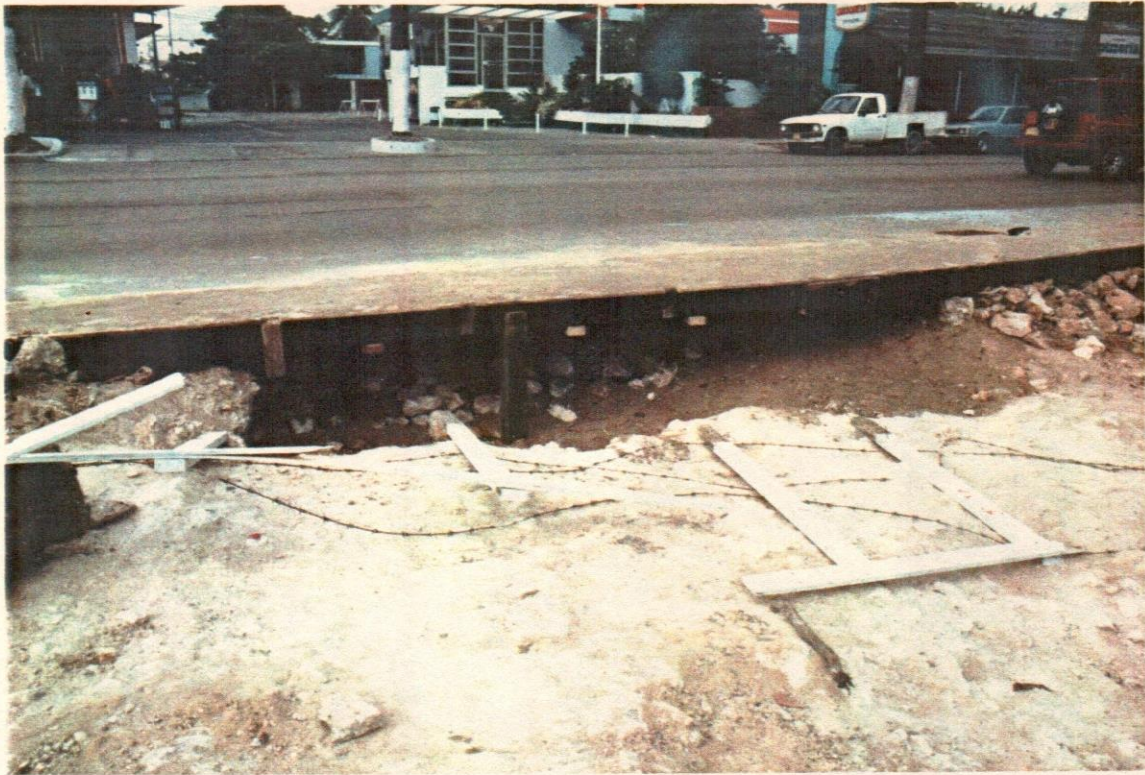
21- Puente en madera para crear un paso peatonal.

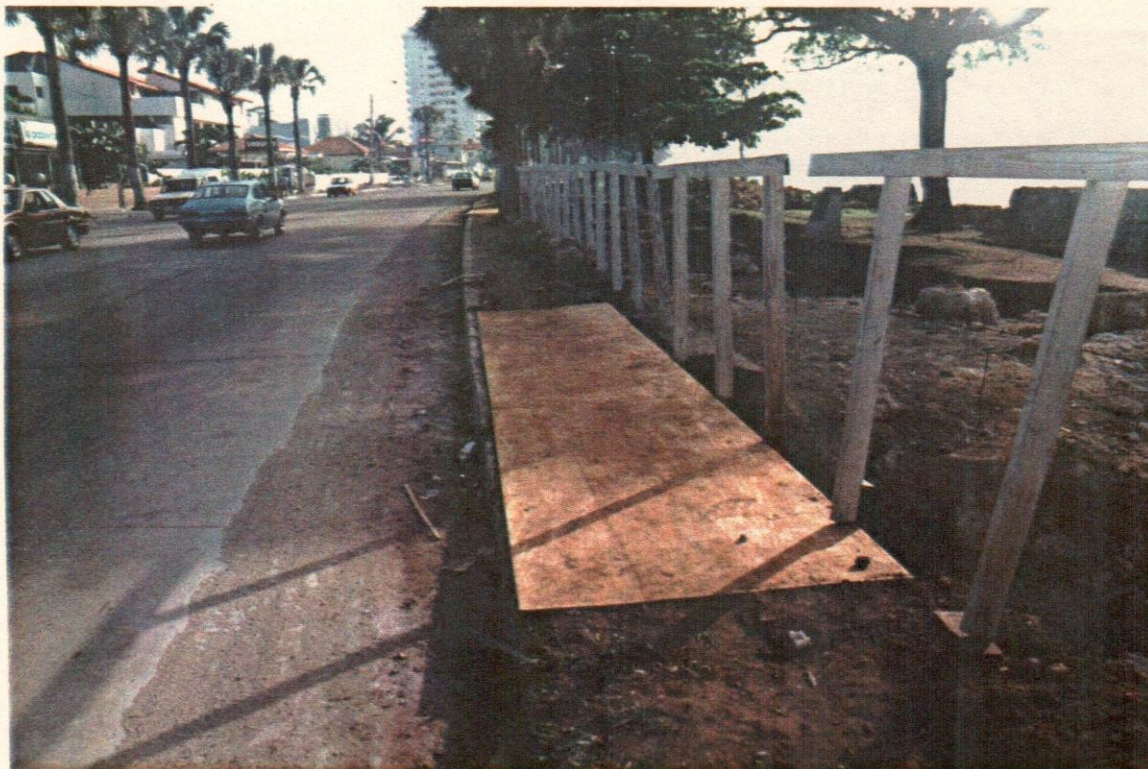
22- Vista de puentes en madera sobre las excavaciones.

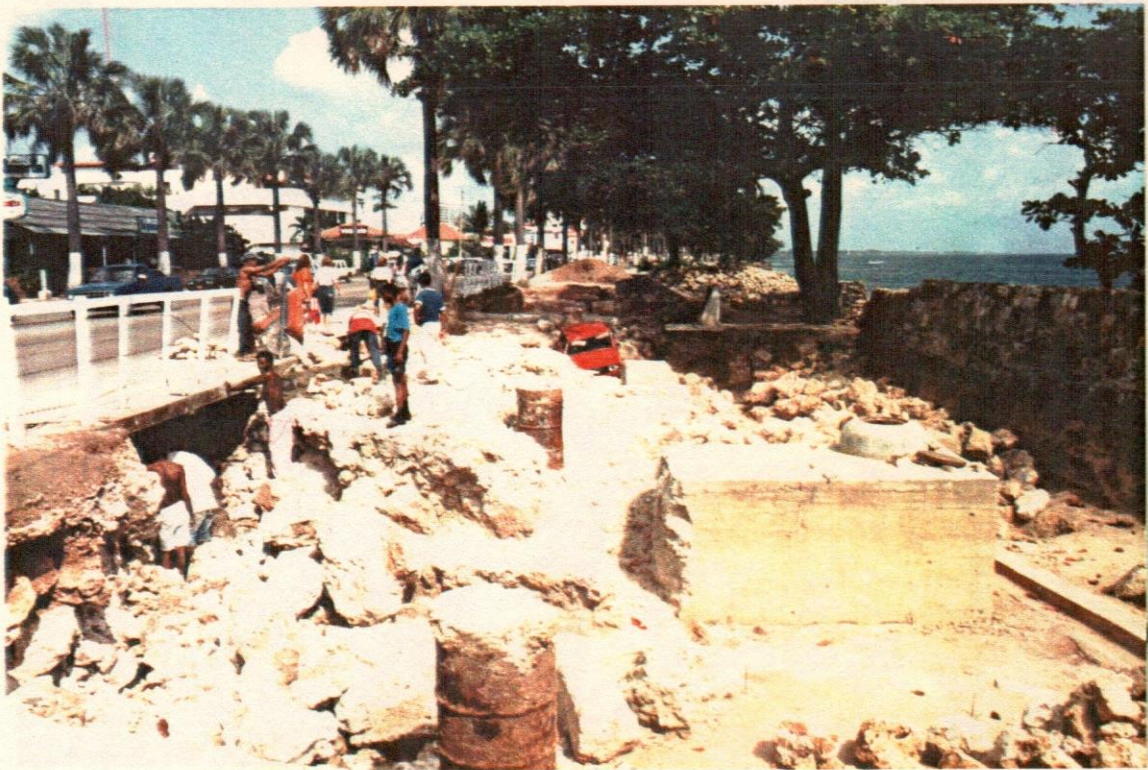
25- Registro sanitario gigante, el cual debió ser demolido por ocupar el sitio de uno de los fortines.

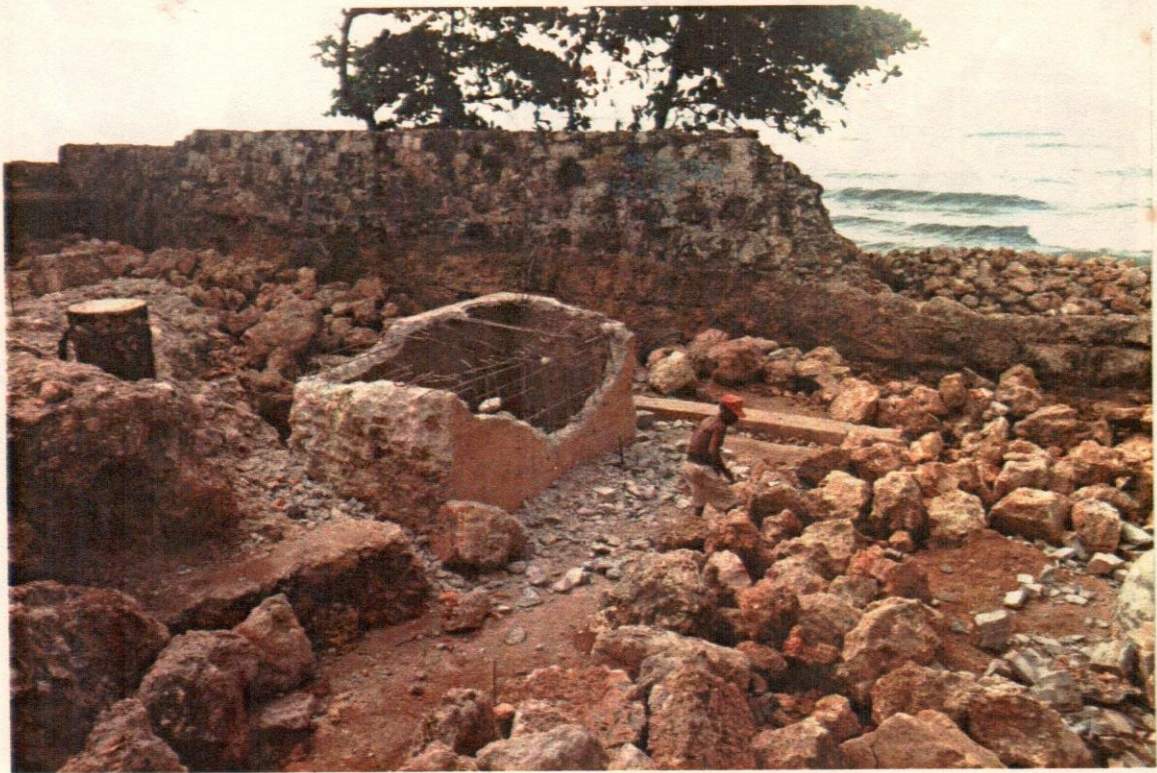
26- Registro gigante, en demolición. En la foto No.15 se puede ver como estaba al inicio de la obra y en las fotos No.18 y 23 se puede observar después de la excavación.
