RD
F-140
1993

INFORME
PROYECTO DE RESTAURACION
DEL FUERTE DE SAN GERONIMO

PROYECTO DE RESTAURACION
FUERTE DE SAN GERONIMO

ARQUITECTAS RESTAURADORAS

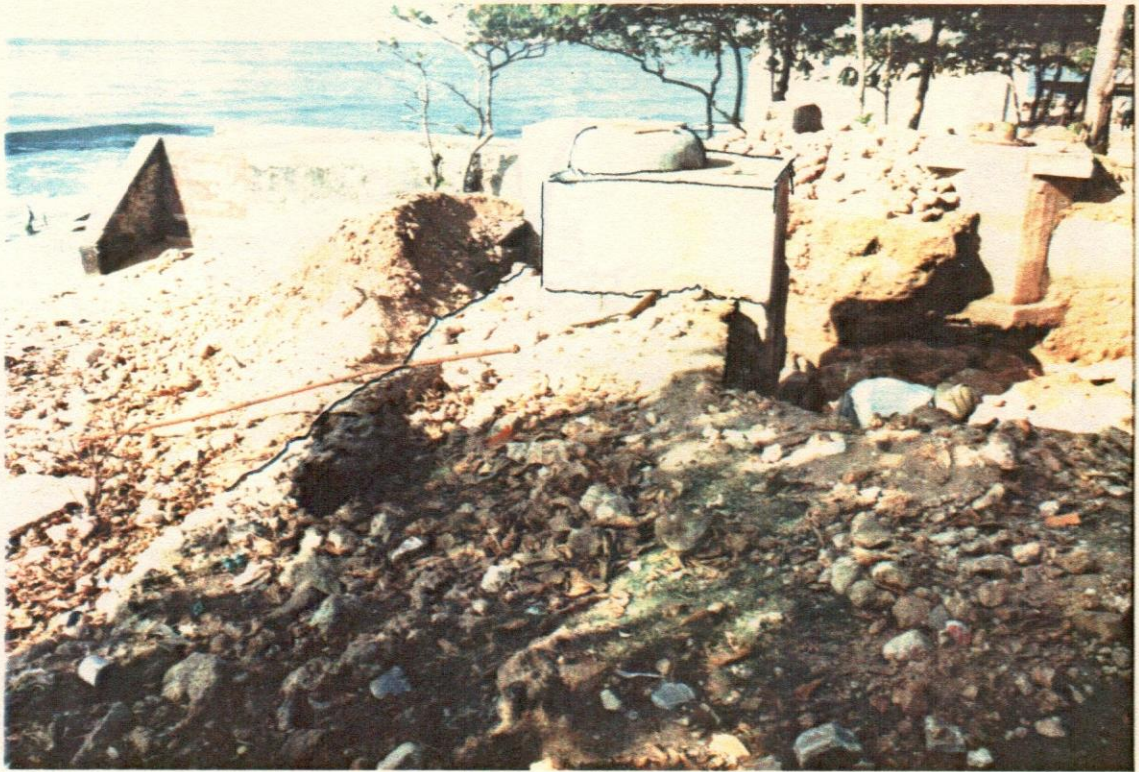
29- Registro sanitario que estaba construido sobre el muro del foso. Fue demolido y reconstruido.
Fotos No.23 y 29.

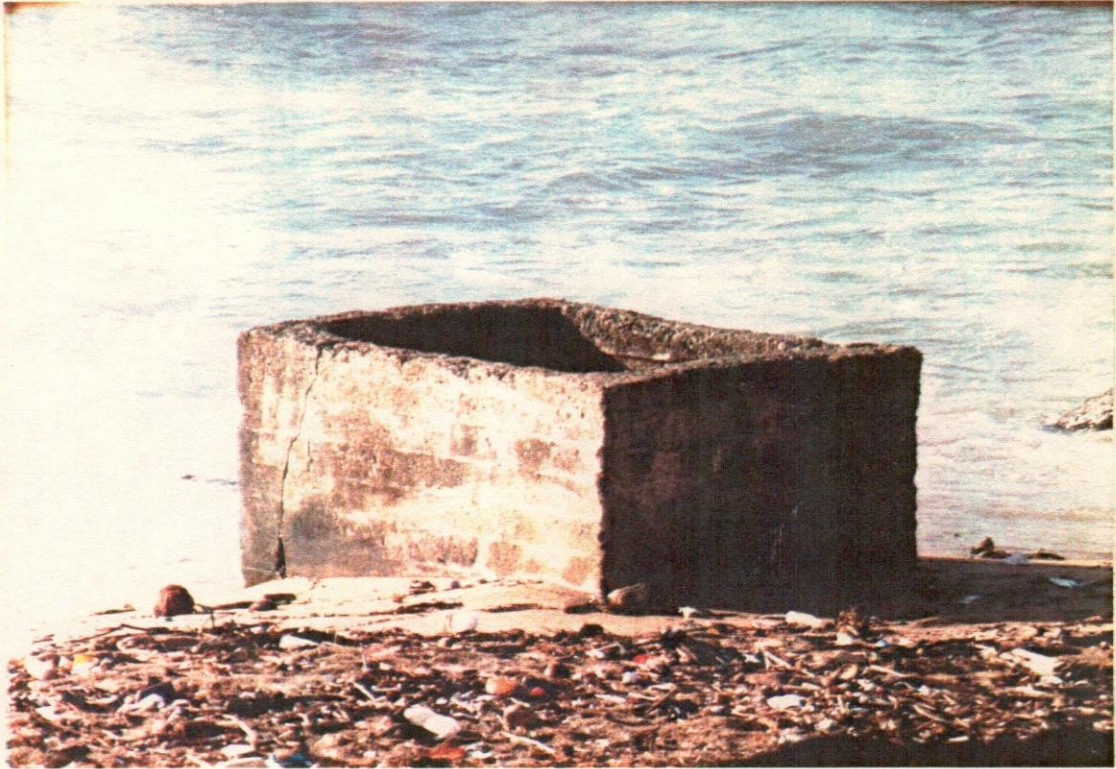
34- Restos de un registro, fuera de funcionamiento, que fue demolido.

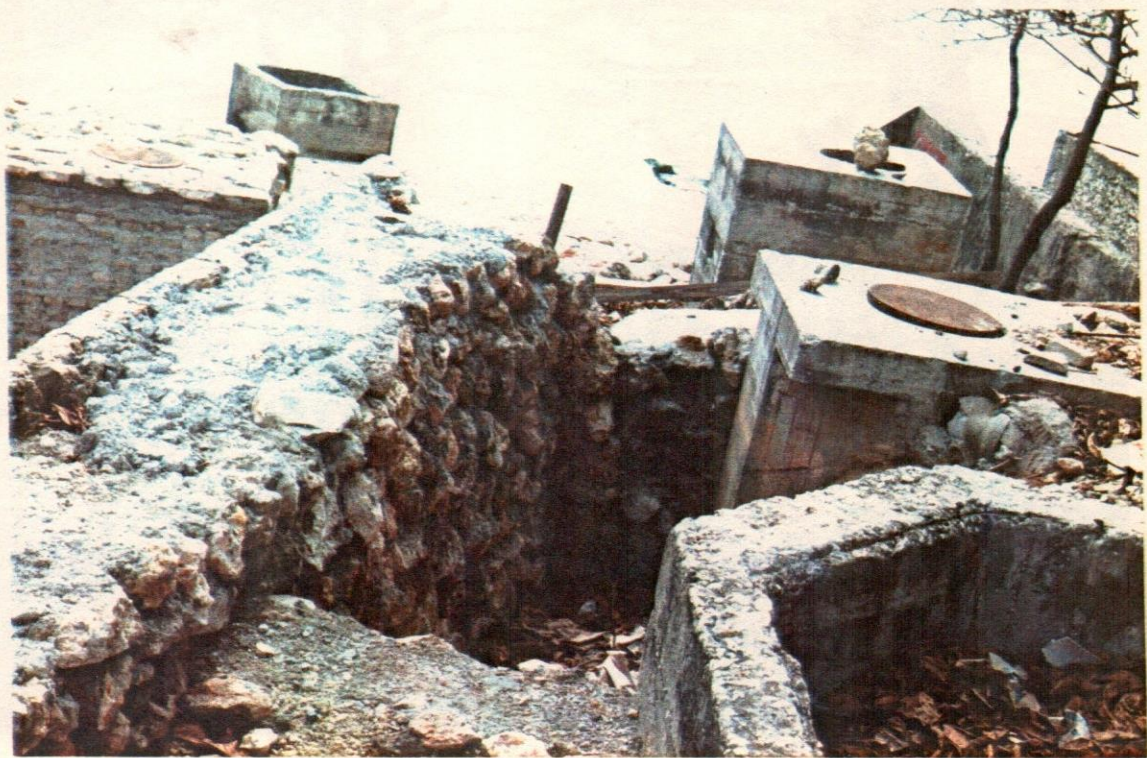
35- Situación del área entre el Fuerte y la Plaza construida al este.

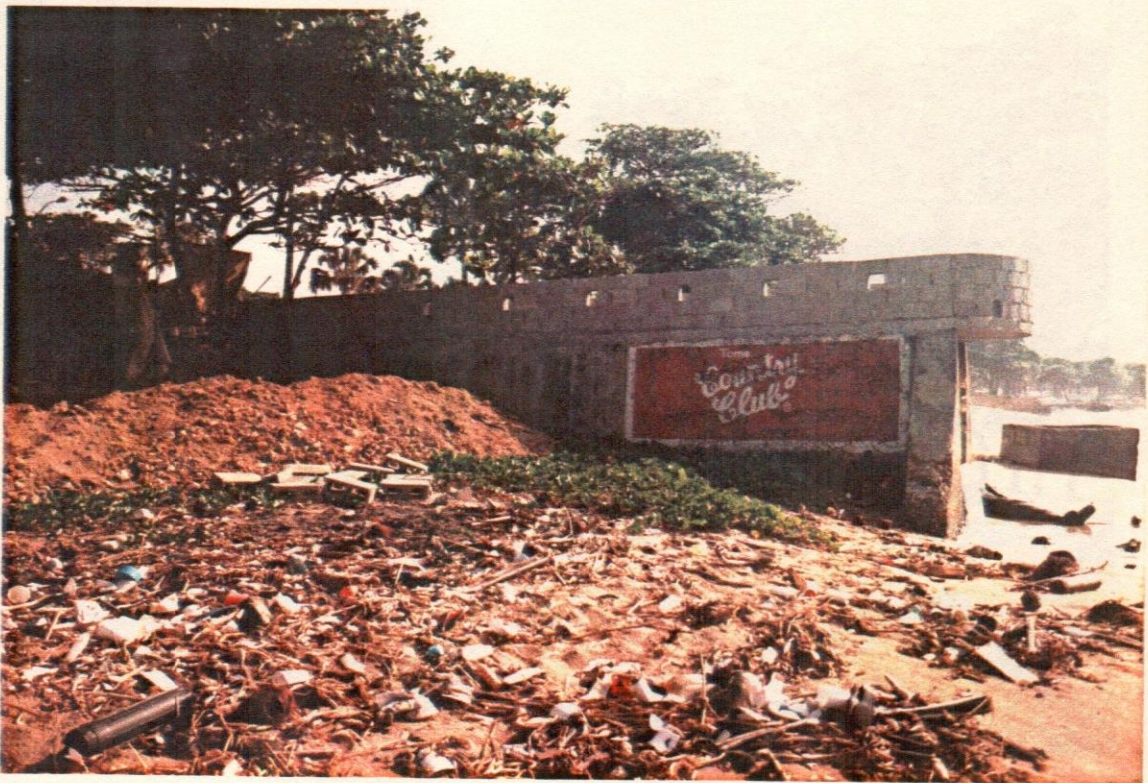
39- Vista del mirador en construcción sobre el canal de
desague.

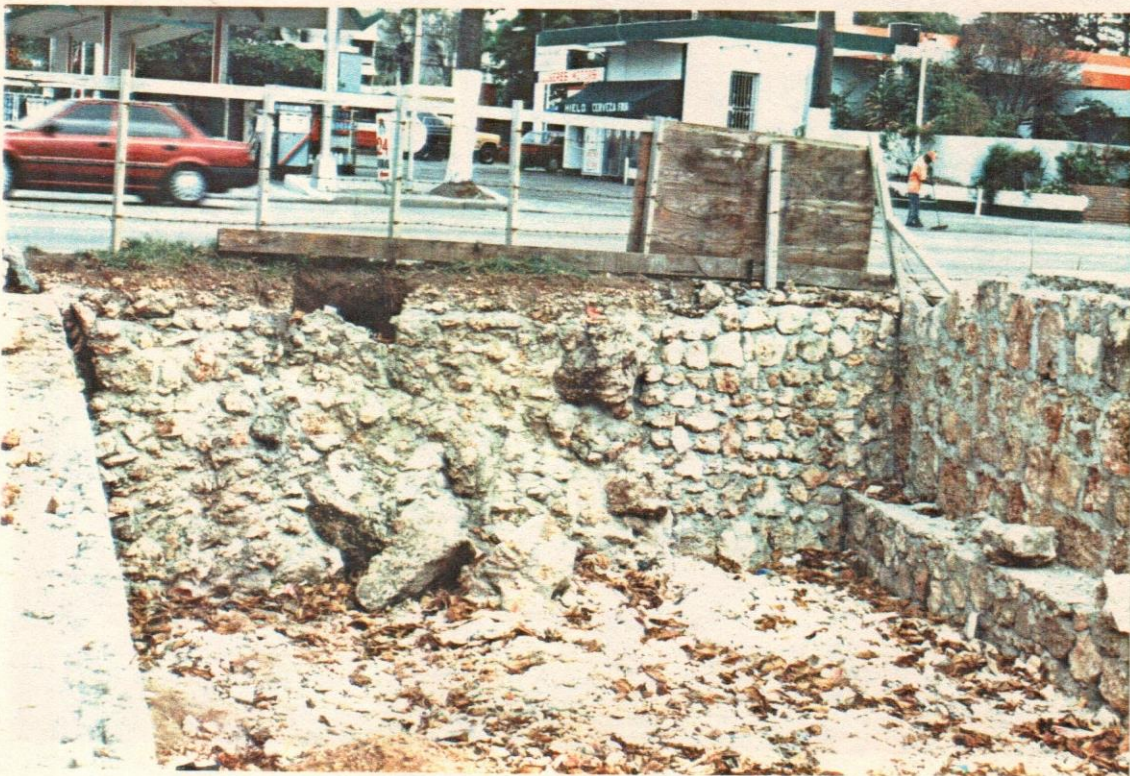
43- Encache de hormigón y piedra rústica en el area oeste del foso.

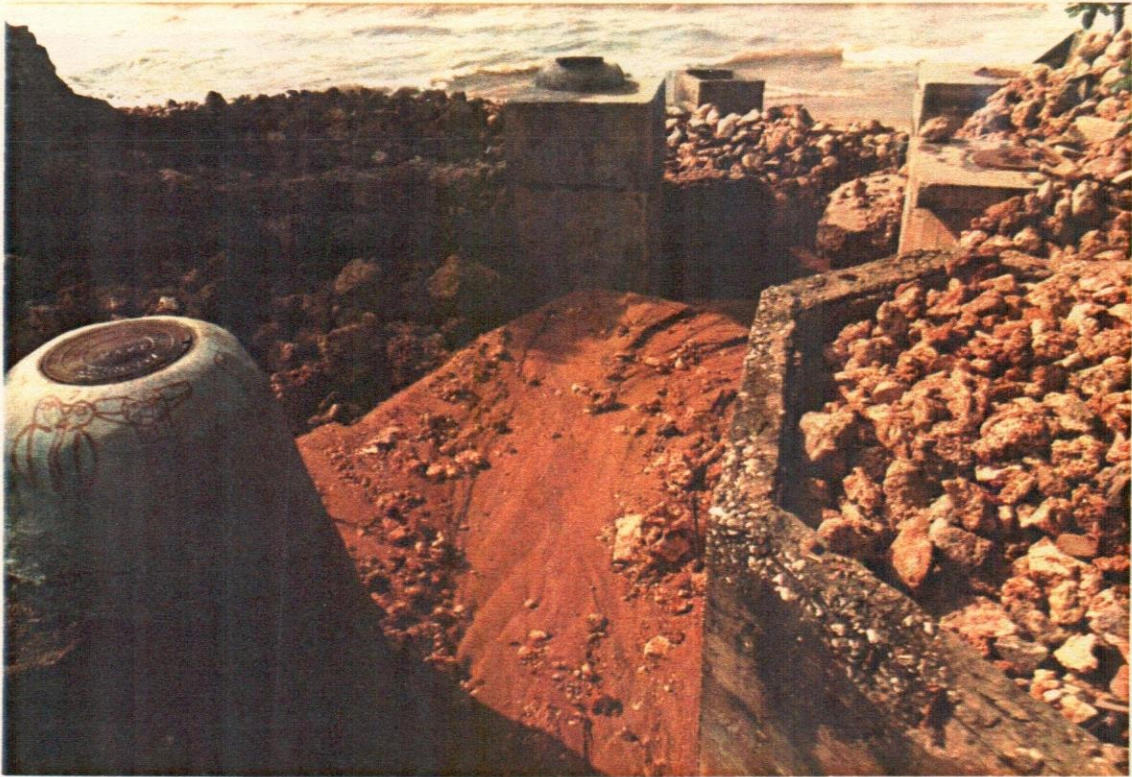
46- Vista de los deslizamientos de tierra producidos por las lluvias.

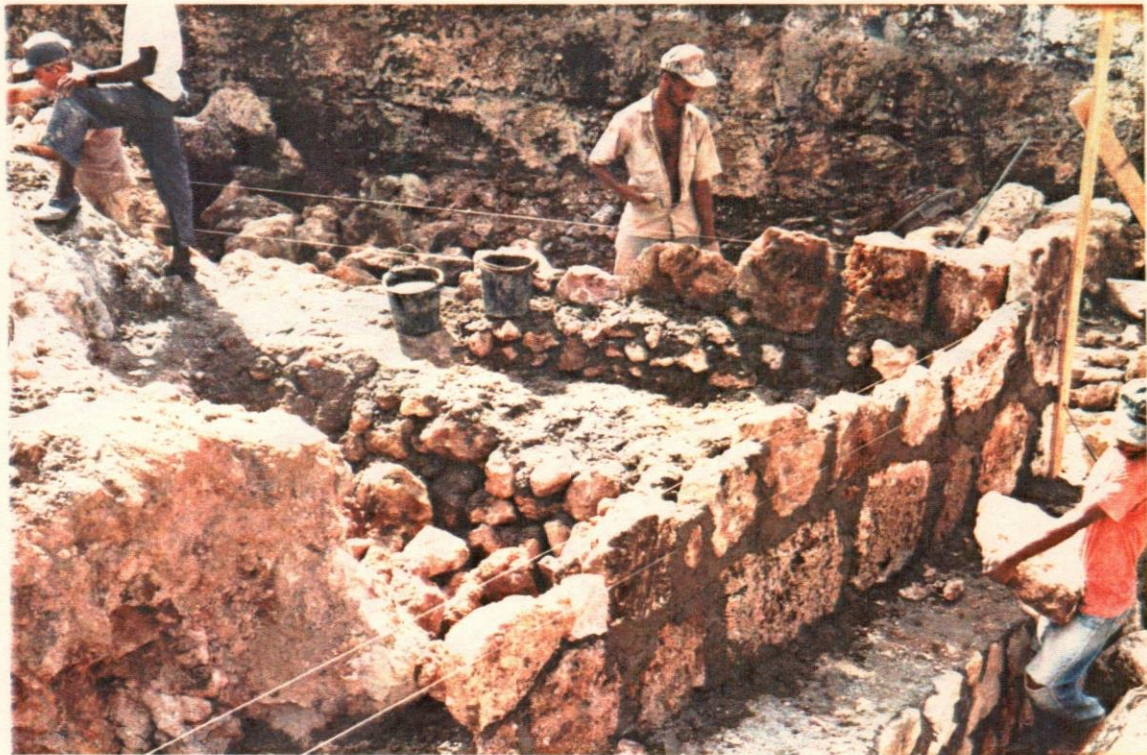
49- Proceso de reconstrucción del fortin Sur-Este. Toda la esquina en construcción fue destruida por la explosión y por el soterrado de los tubos del alcantarillado.

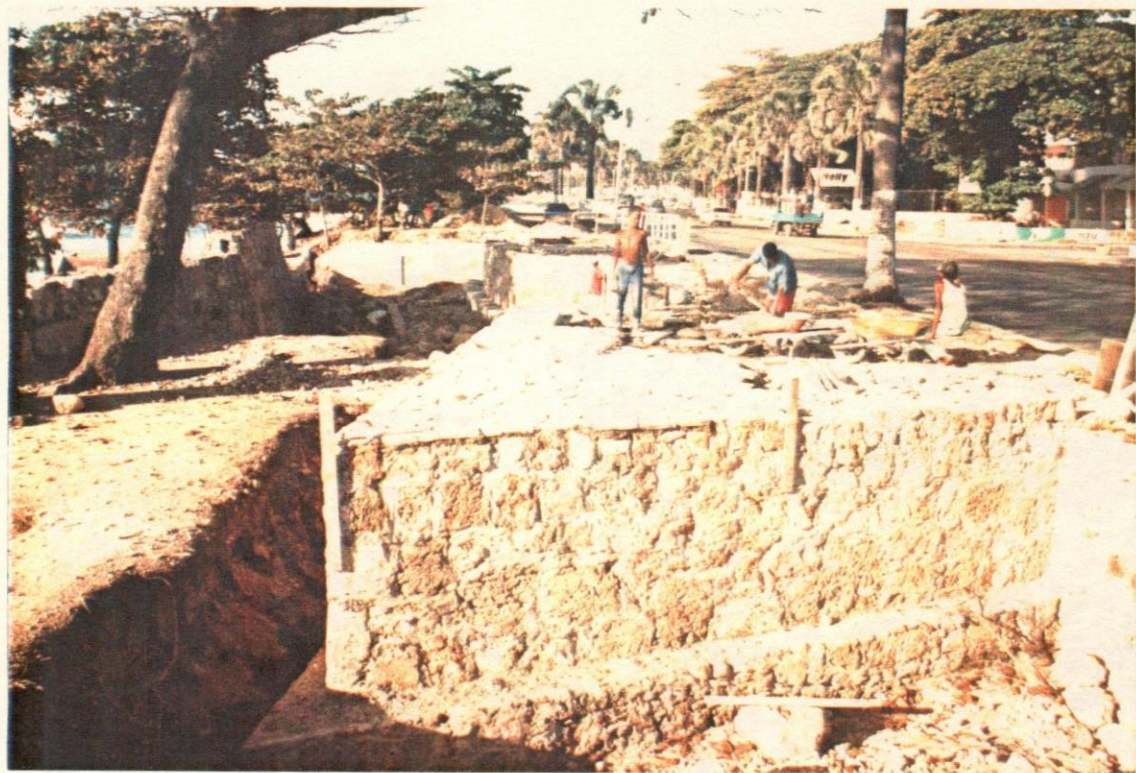
51- Fortín Sur-Este ya reconstruido hasta el nivel que se había decidido. Se observa la colocación del piso.

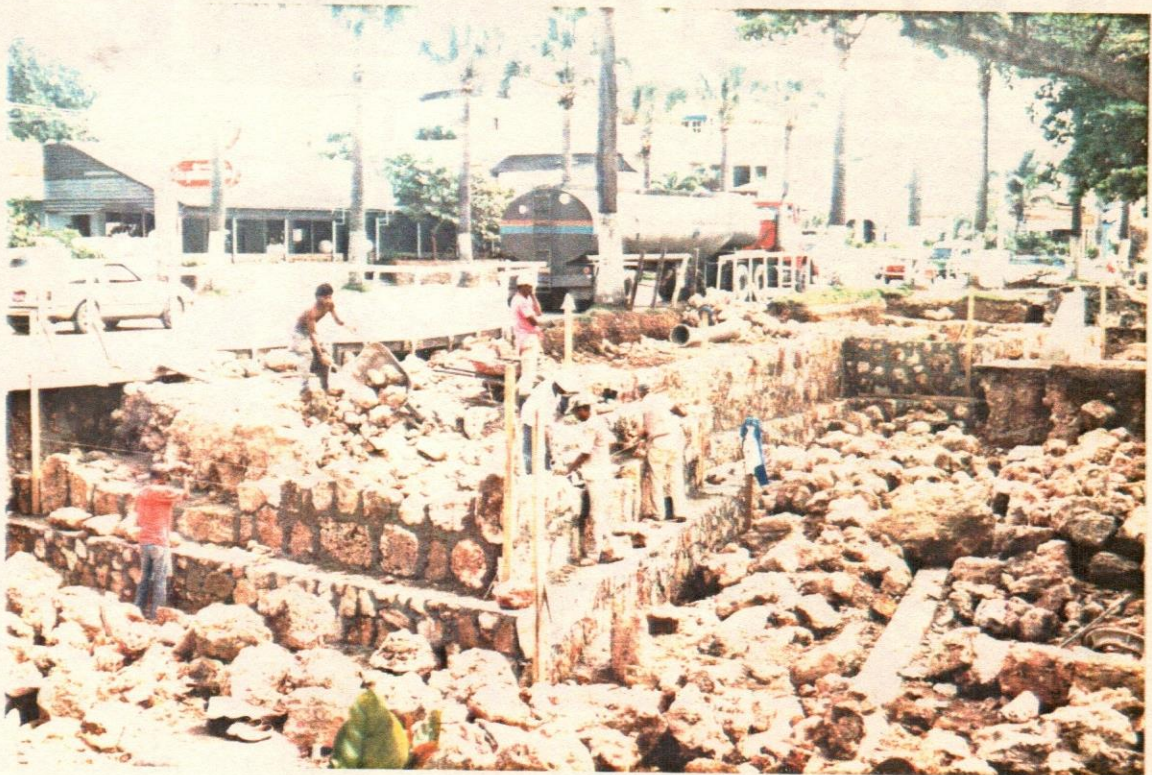
53- Proceso de reconstrucción del fortín Sur-Oeste.

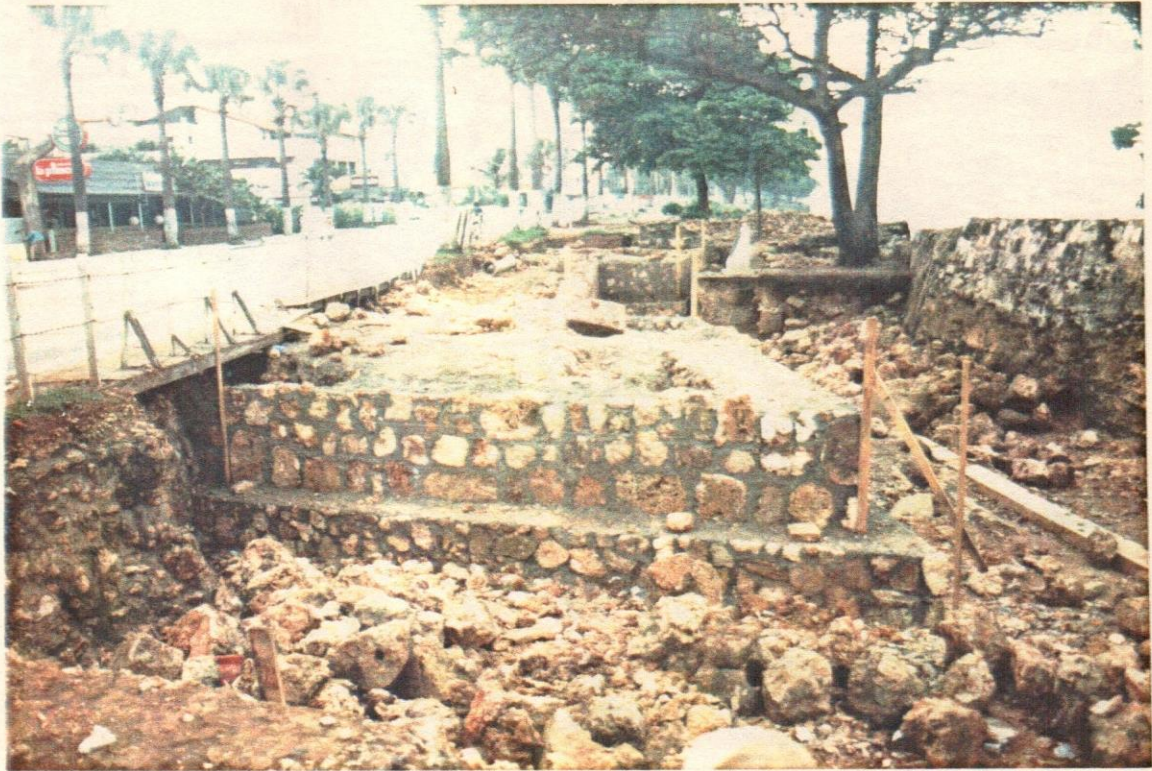
54- Fortín Sur-Oeste en reconstrucción.

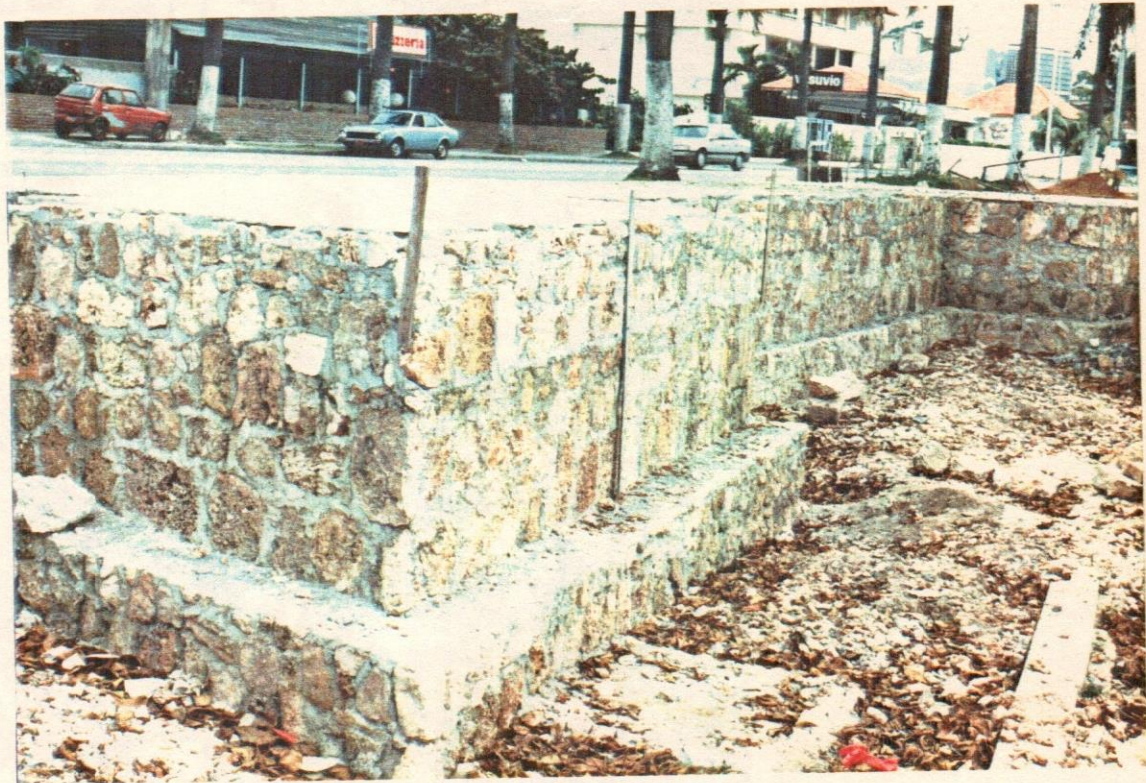
55- Fortín Sur-Oeste reconstruido.

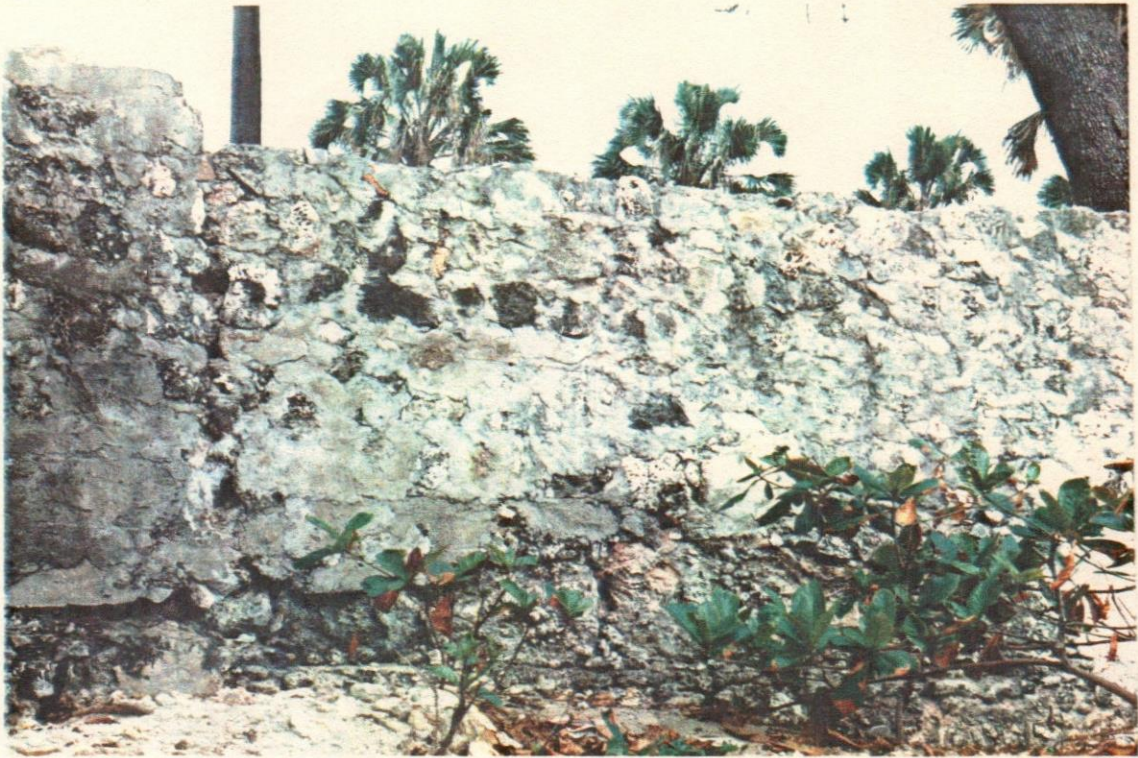
60- Vista del estado del muro exterior.

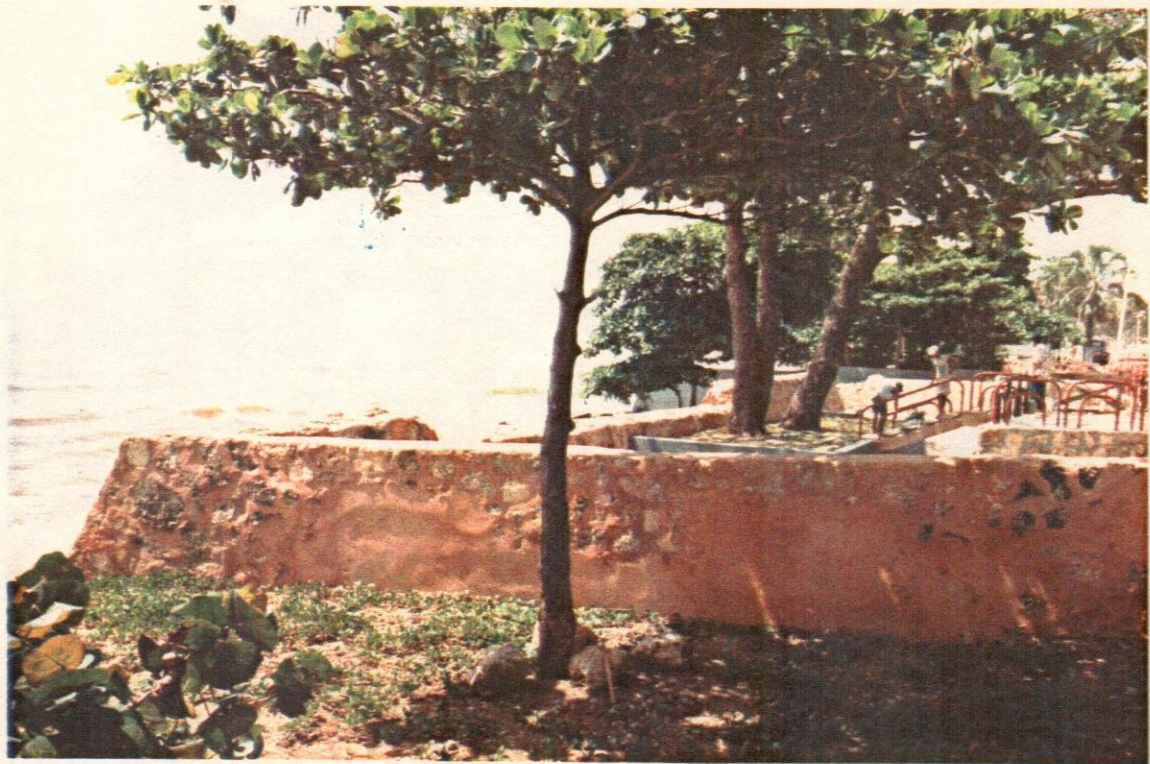
73- Muro este ya restaurado.

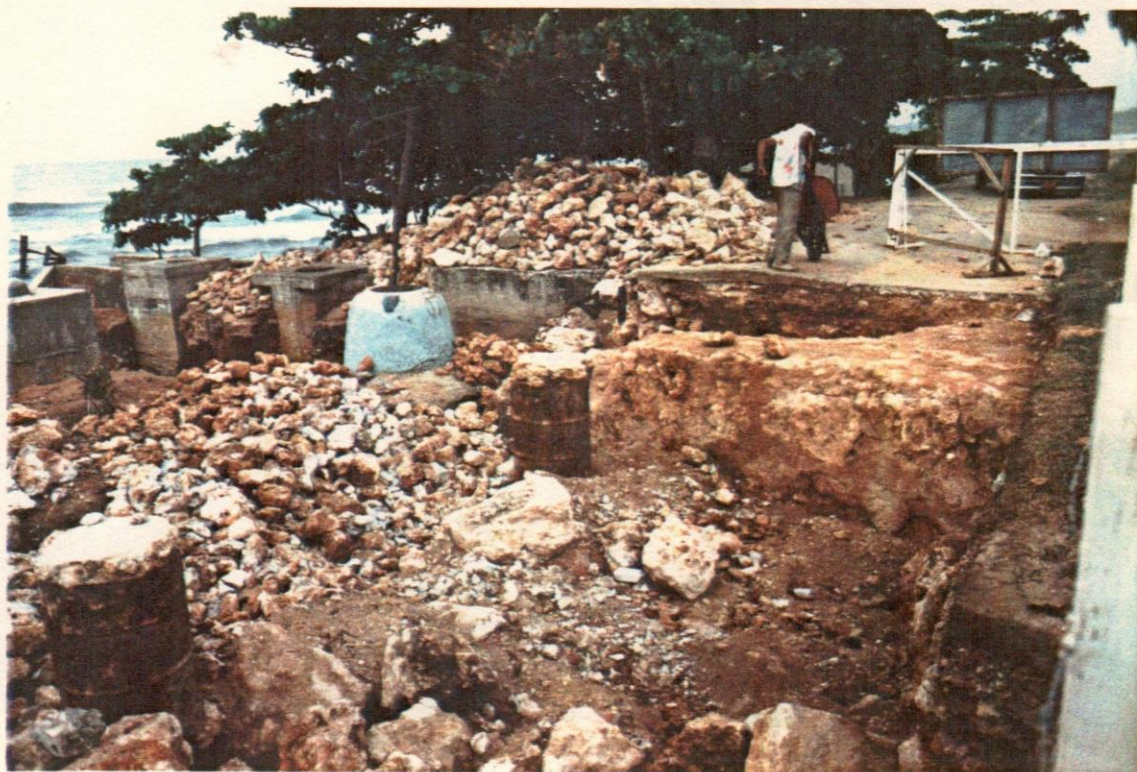
75- Muro oeste del Foso, demolido toda su parte izquierda.

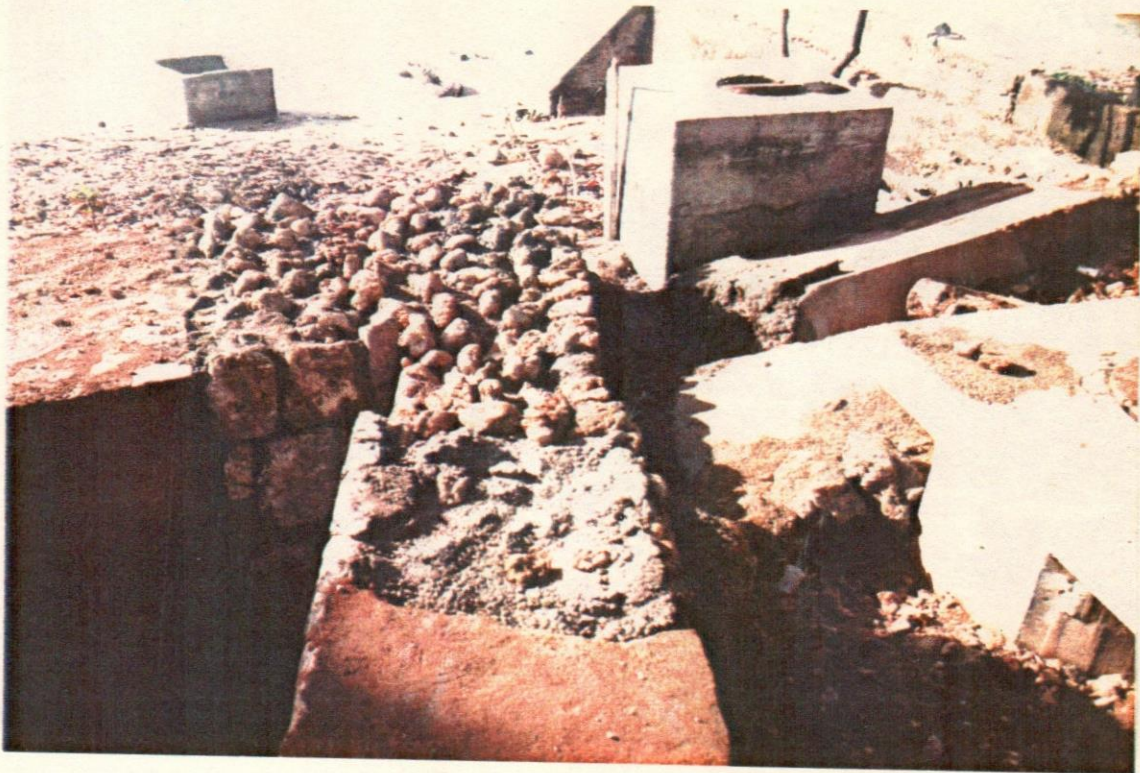
78- Muro oeste del foso, en reconstrucción

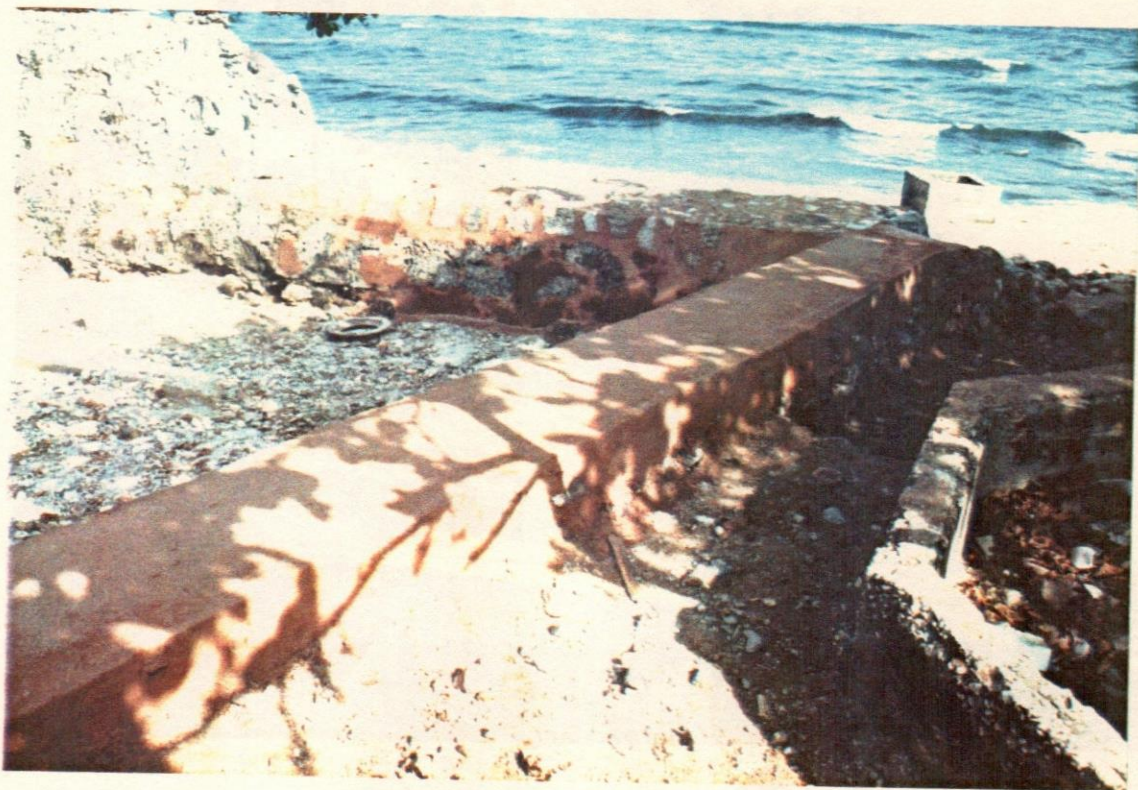
79- Muro oeste ya reconstruido.

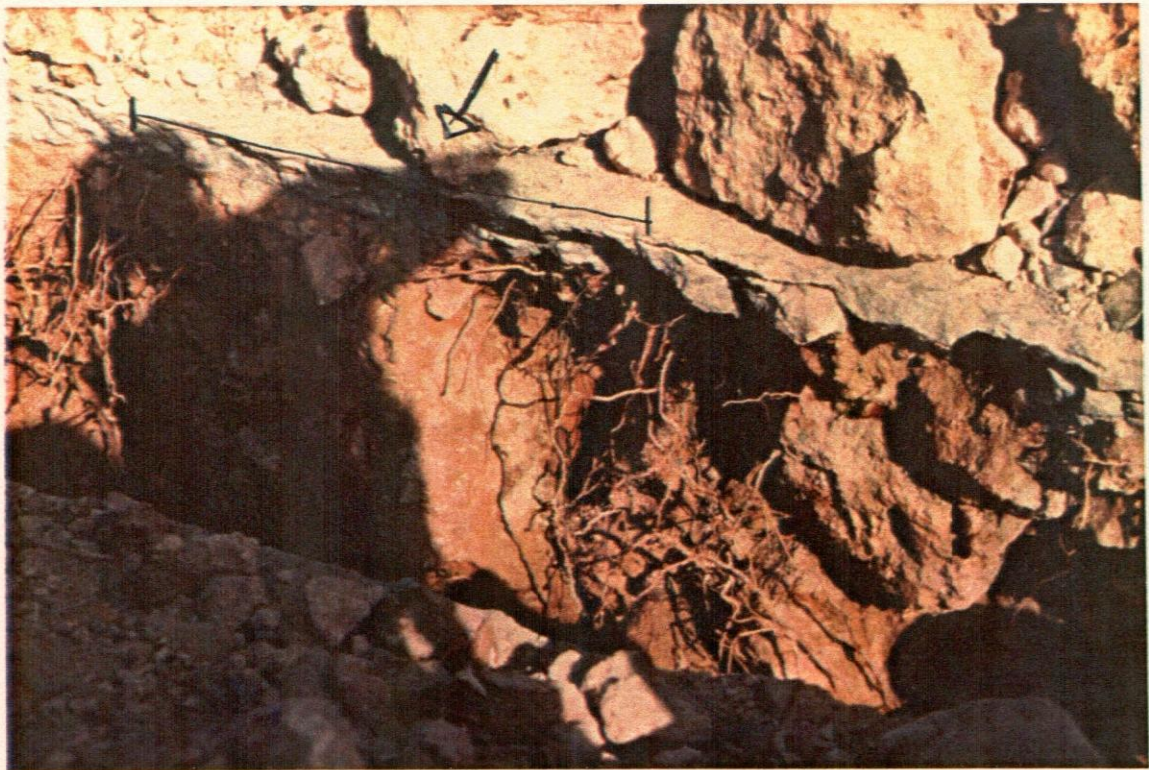
118- Muro del foso lado Norte-este, frente al Restaurante Vesubio. Se ve la sección del muro.

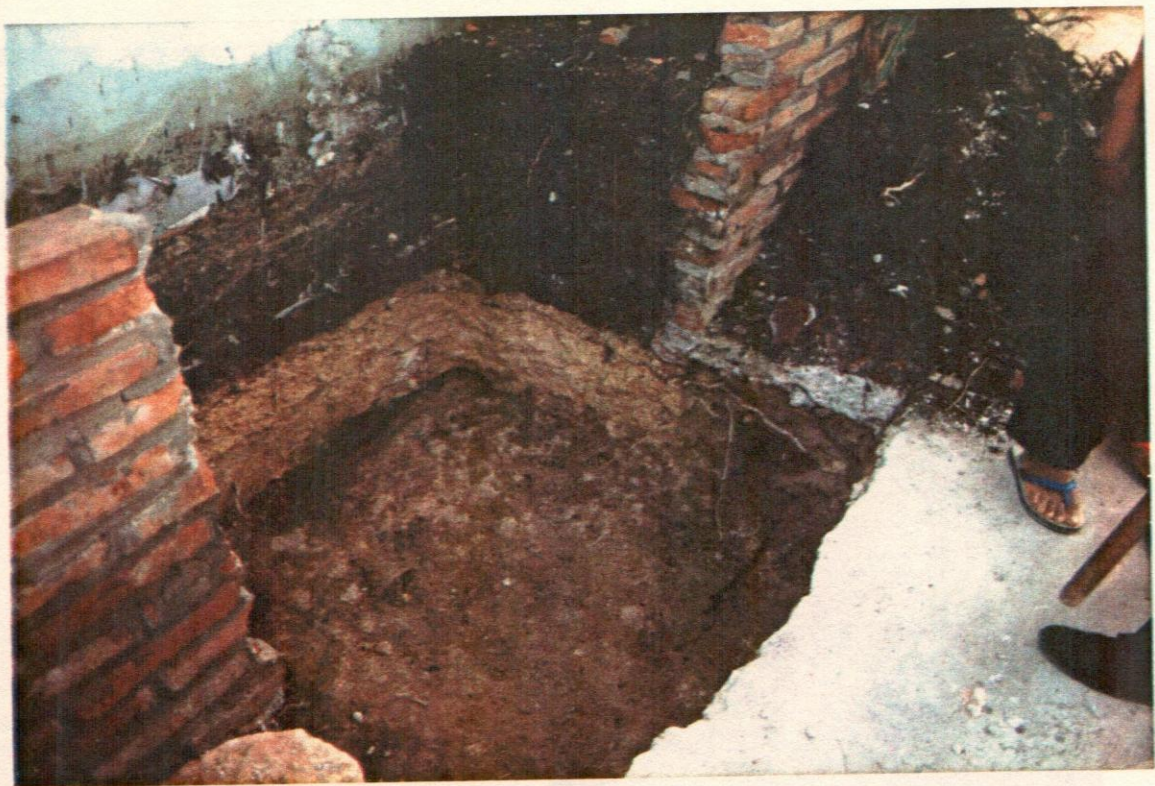
120- Excavación en busca del pavimento.

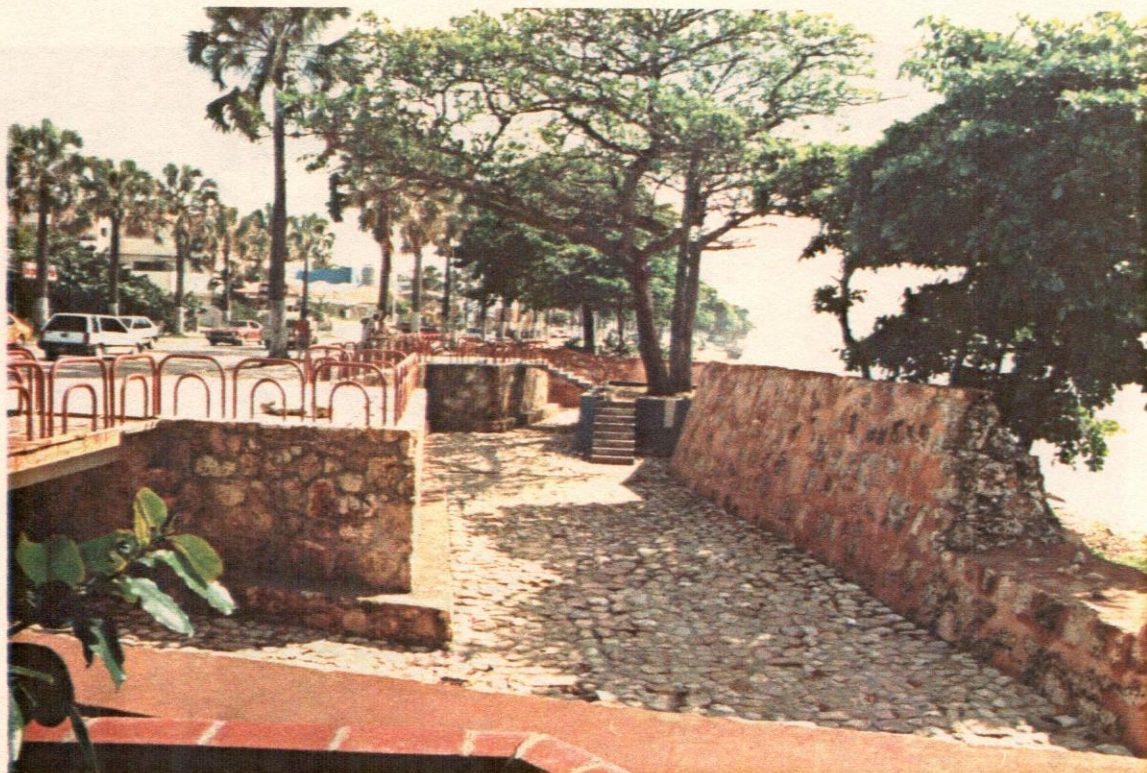
124- Piso del foso terminado.

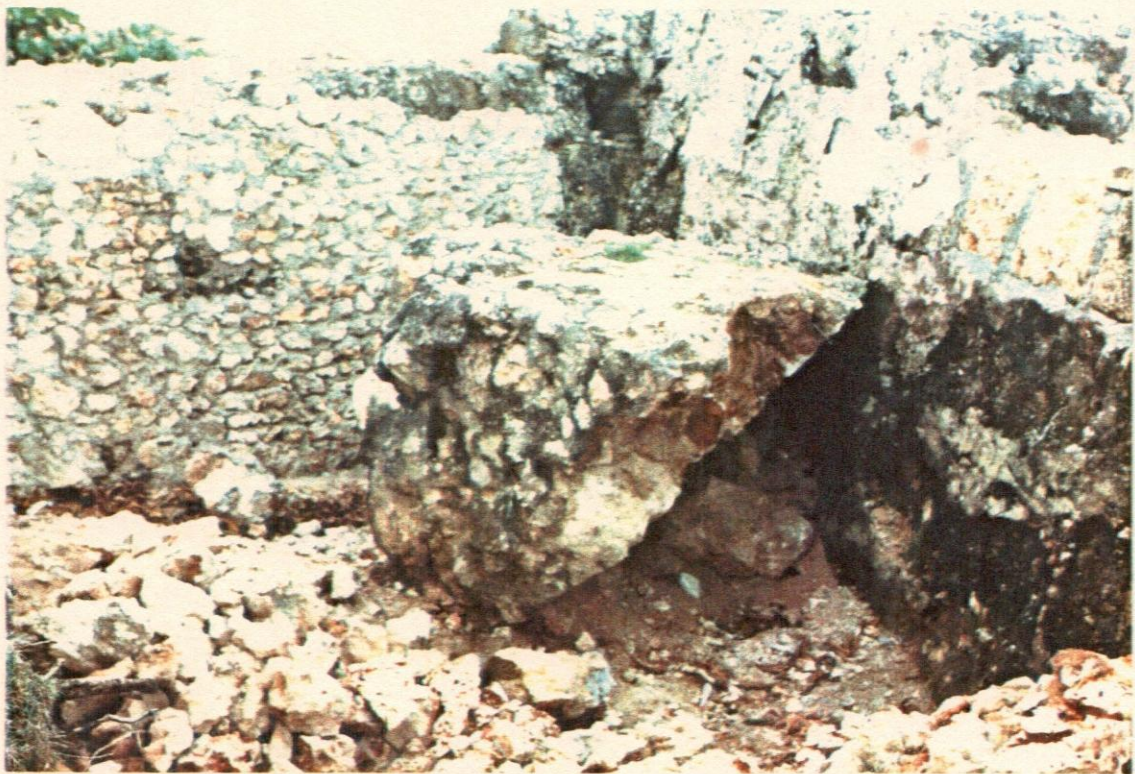
127- y 127-A Pedazo de la punta del fortín sur-este, caída durante la explosión del 1937 y dejado expuesto en el sitio.

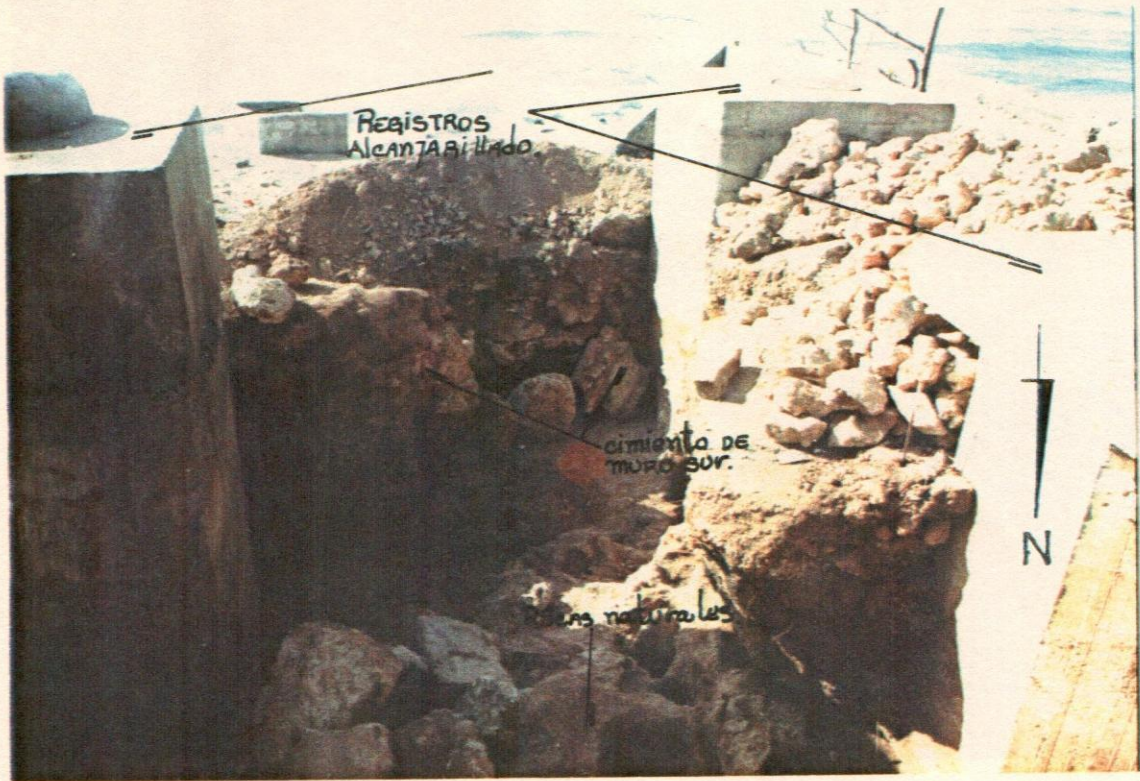
Foto 1-. Vista parcial de muro S-W correspondiente a las calas S-1,2,3,4 y 5 W-13 y 14, N-1 W 13. Nótense los registros del alcantarillado y su profundidad.

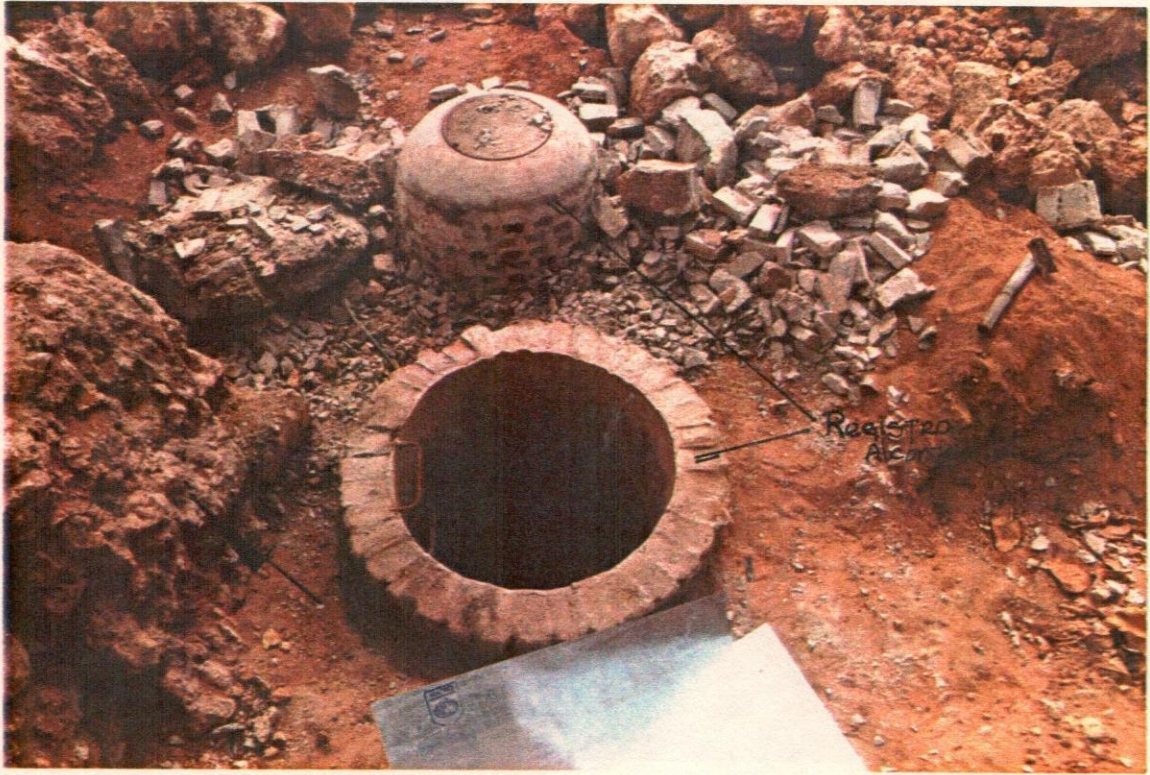
El extremo sur de este fue completamente destruido por los registros que se construyeron en la década de los 40 ó 50, área esta totalmente perturbada, como podemos apreciar en la foto 3.

Foto 3-. Detalle de registro de alcantarrillado en área de excavación. Notense parte de sillares de piedras del Fuerte. Calas S1-W13 y 14 N1-W13 y 14.-

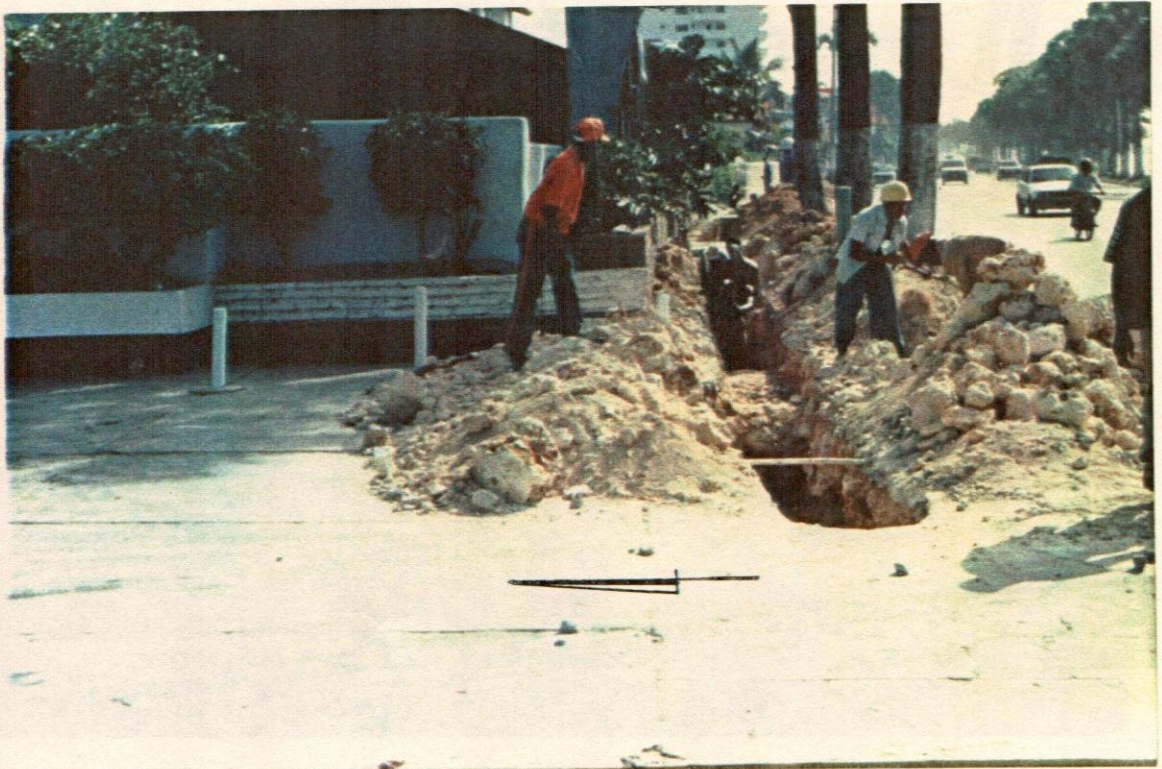
Foto 9-. Vista de excavaciones realizada por la CAASD, donde se localizó muro Este del Foso, el cual fue cortado para dar paso a la tubería del sistema de agua potable.

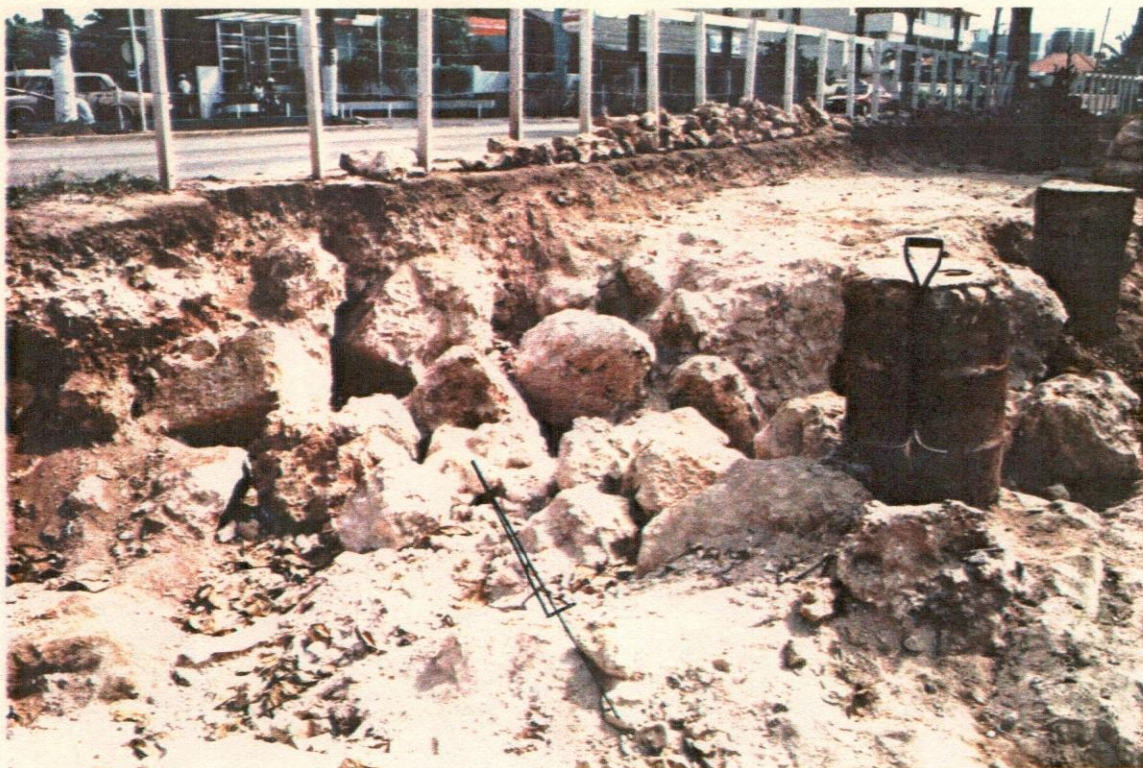
Foto 14-. Detalle de superficie del TERRAPLEN y piedras dispersas, producto posiblemente de la explosión de 1937.
