INFORME ARQUEOLOGICO

IGLESIA DE SANTA CRUZ DEL SEIBO

Lic. Martha Roquel, MsC. Lic. Santiago Duval, MsC.

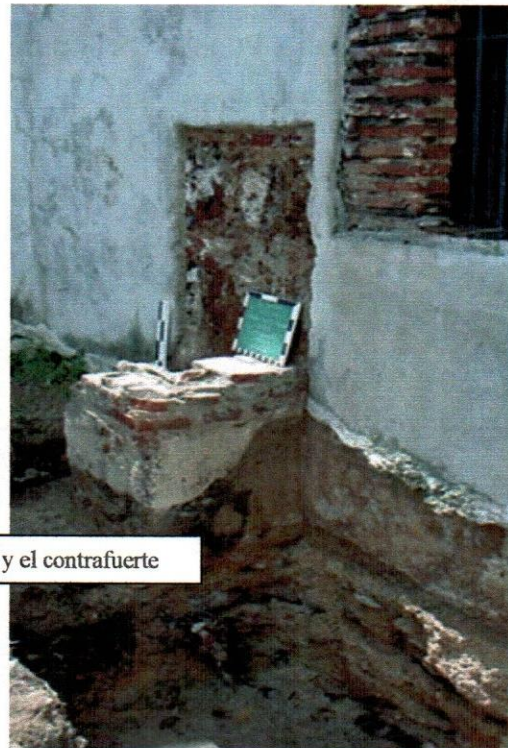
Unidad estructural entre los cimientos de la capilla y el contrafuerte

Es una estructura de reforzamiento realizado concomitantemente con el muro de la capilla, compartiendo los mismos cimientos, y está

construido en mampostería de ladrillos y argamasa, de forma similar a todas las partes estructurales de la iglesia.

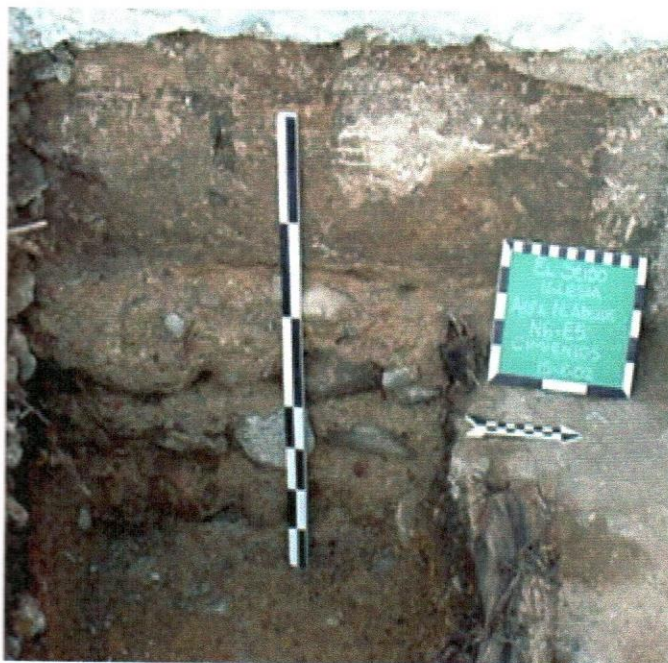
Parece ser, que durante la construcción de un anexo de hormigón elaborado a principios

del siglo XX, este contrafuerte fue rebajado casi por completo, y aprovechado su espacio para la colocación de algún elemento como lo atestigua la rebaja hecha a este en la parte Sur de 30 cms. de lado, y una altura de 22 cms.

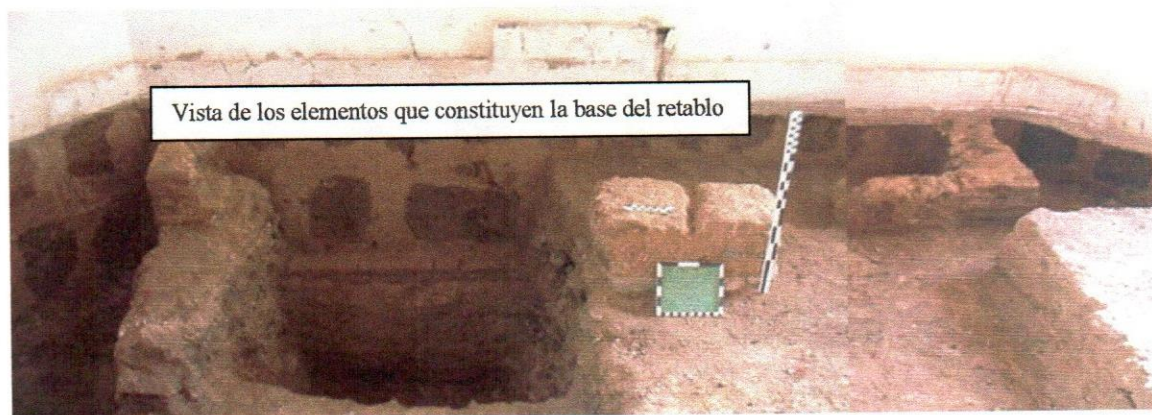
Al pie del testero en el altar mayor, liberamos los restos de una subestructura elaborada con argamasa, ladrillos y piedras, entre los cuadros S1 y 2-E9, y N2-E9 a una profundidad de 43 cms. (nivel +50 cms.). Se extiende de forma paralela al testero, del cual se encuentra separado a una distancia de 70 cms.

Es un muro de escasa profundidad, con un espesor de 30 cms., construido con

una extensión de 4.60 mts. a fin de servir como basamento o soporte al retablo que colocado originalmente en este espacio remataba el altar mayor. Frente a esta base, entre las unidades S1-E8 y 9, aparecen a una profundidad de 39 cms. los restos de un muro de tapia color marrón amarillento claro de 42 cms. de ancho y una longitud de 78 cms.

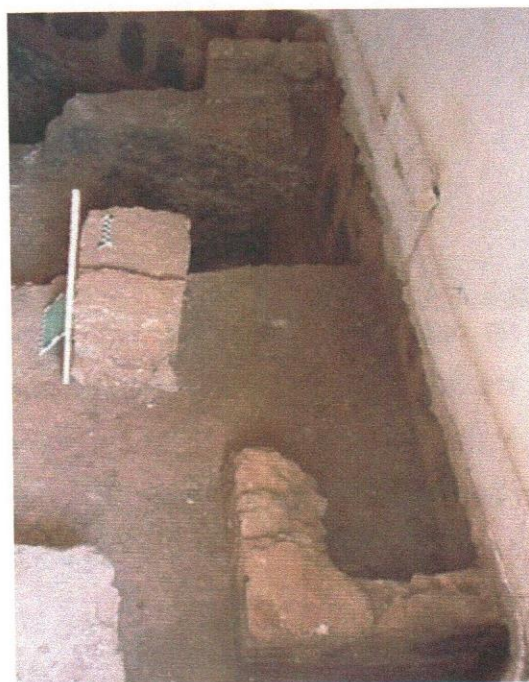
Por la conformación de la colocación de estos elementos, y el tiempo en el cual fueron construidos (finales XVIII), parece ser que esta estructura formara parte de los basamentos para el retablo,

sosteniendo el ara o altar que en ese período estaba colocado en la parte frontal del retablo.

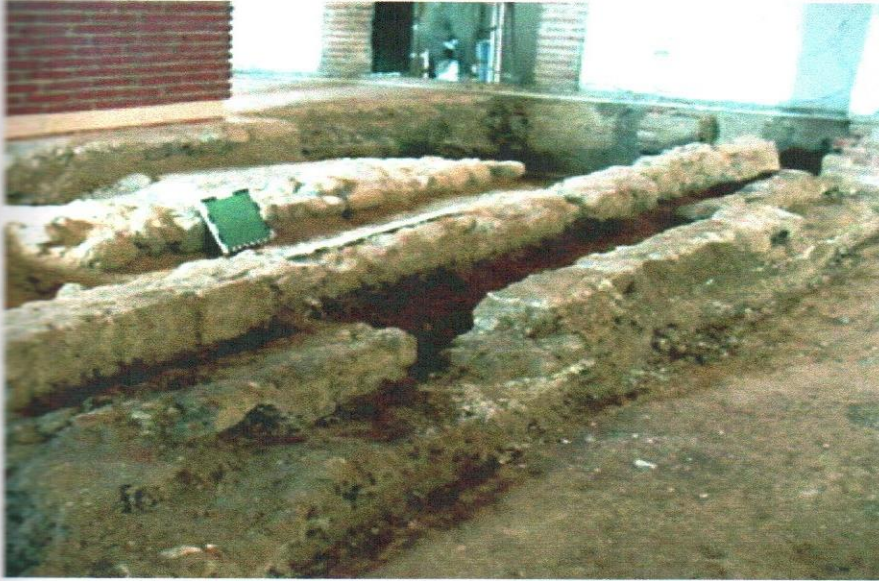
5.5.- Escalones Originales

Entre las pilastras que separan la nave del altar mayor, liberamos los restos de tres peldaños de la escalera de ascenso al altar, contruidos con restos de ladrillos y piedras, y un

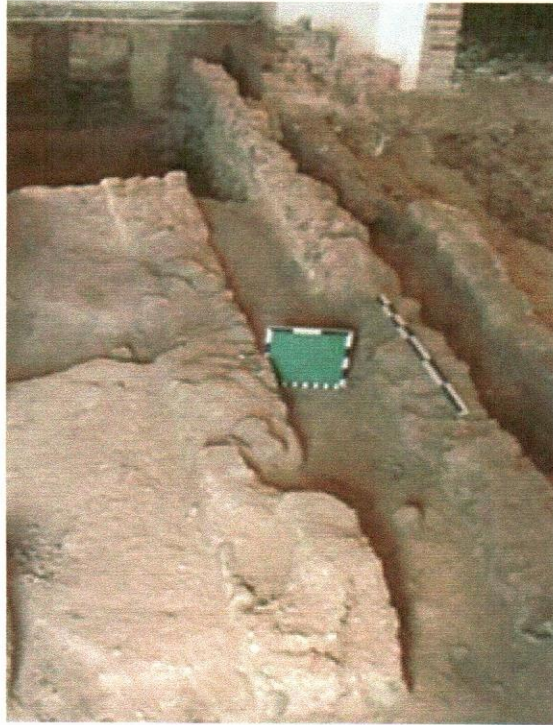
5.6.- Muro de Argamasa y Piedras de Río.

40 cms. al Este de los escalones, en la línea de las unidades E6, liberamos los restos de un muro de argamasa color marrón amarillento claro (de muy mala calidad), y piedras de río a una profundidad de 40 cms. Este elemento se deteriora con suma facilidad, debido a la fragilidad del mortero empleado, lo que podría implicar el hecho de que esta subestructura no se construyó con el propósito de servir como soporte o

basamento estructural, más bien, parece que este muro fue elaborado para servir de división entre el espacio del altar mayor y el área para los feligreses subir a la ceremonia de la eucaristía colocando sobre el mismo alguna baranda balaustrada de madera.

Se extiende de Norte a Sur con un espesor de 40 cms. uniéndose en la pared Sur, con una pilastra adosada a la pared Sur del altar mayor, construida en ladrillos (31 x 15 x 4 cms.) y argamasa, la cual se encuentra a una profundidad de 35 cms. Esta pilastra de 40 x 26 cms., tiene una altura de 26 cms.

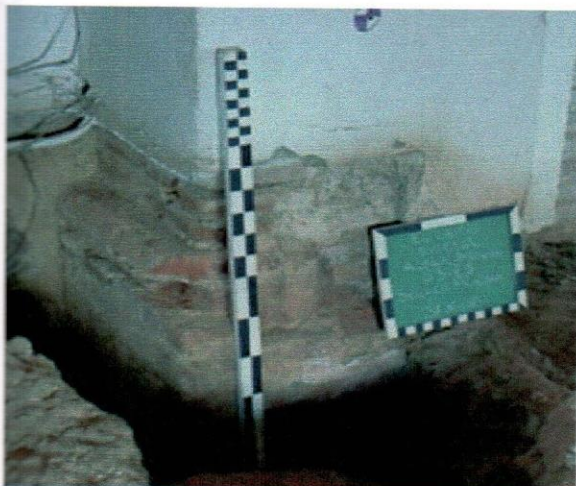
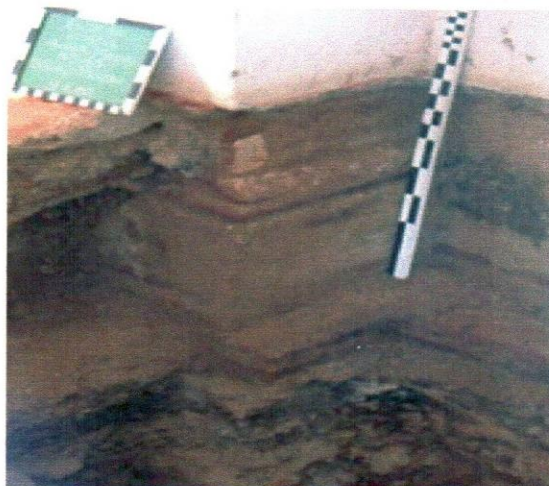
5.7.- Pedestales en Pilastras.

reconocimiento del esquema constructivo de las pilastras que separan la Nave del Altar mayor.

Construidas con ladrillos y argamasa como todos los elementos estructurales de la iglesia, son las pilastras más robustas, cuyo pedestal presenta las siguientes dimensiones: 82 cms. de frente x 64 cms. de fondo, y una altura de 40 cms.

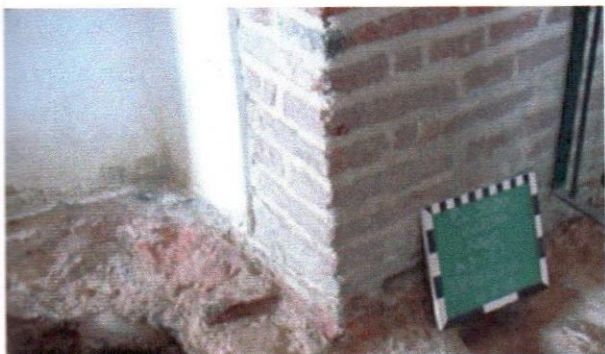
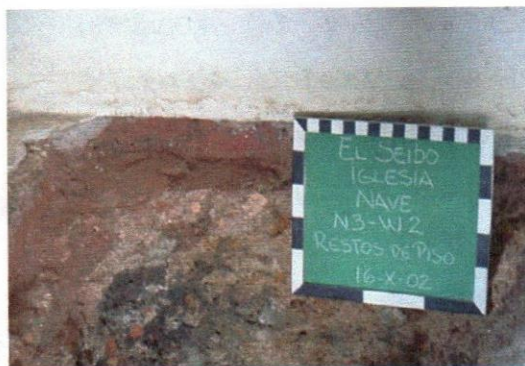
En el espacio creado entre las pilastras y las paredes del templo, localizamos los restos del pavimento aplicado a la nave de la iglesia, a una profundidad de 52 cms. unos 10 cms. por debajo del último piso aplicado al templo.

Las huellas dejadas en el mortero de argamasa al retirar el pavimento de ladrillos sugieren que la colocación del piso, se hizo en "Opus Spicatum" o cartabón, empleando ladrillos de 30 x 15 x 5 cms.

Imágenes que muestran en tres lugares diferentes la presencia de restos del pavimento de ladrillos

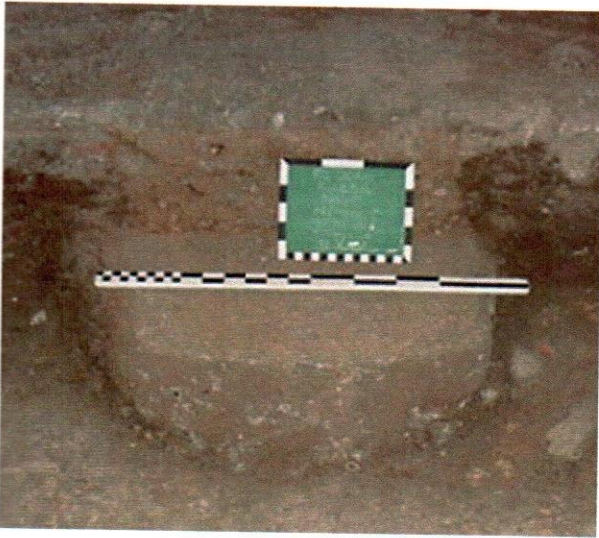
Concomitantemente a la aparición de las osamentas, como enterramiento directos, liberamos los restos de dos enterramientos en ataud y tres nichos

La localización de esta tipología de sepultura advierte sobre la importancia de ciertos personajes del pueblo, pero que lamentablemente no existen registros de los mismos que permitan la presentación de la identificación de los mismos.

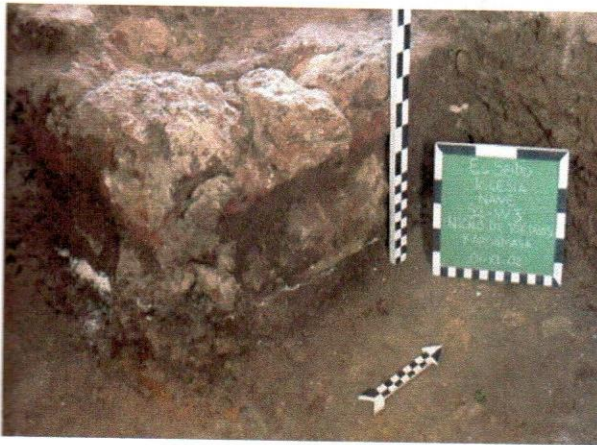
Dos son los tipos de los nichos liberados en el proceso de las excavaciones arqueológicas: de Hormigón, y de piedras. Los nichos de hormigón, como testimonio de la continuidad del uso como cementerio de la nave de la iglesia durante el siglo XX, aparecen en las unidades N2 – W2 y 3, y N2 – E7 y 8.

El nicho de piedras (posiblemente una de las primeras sepulturas de esta tipología) fue liberado en el rincón noroeste de la unidad S2 – W3, y se puede ver desde el exterior, el blanco y delgado manto de cal empleado para la colocación del cuerpo sin vida.
