“Informe de los Trabajos
Arqueológicos Realizados en el
Inmueble Correspondiente al No.
310-B de la calle Arz. Meriño
Ciudad Colonial.

Zc. Mer. 310-B

Santiago Duval
Lic. En Arqueología, MsC.

Julio 2006

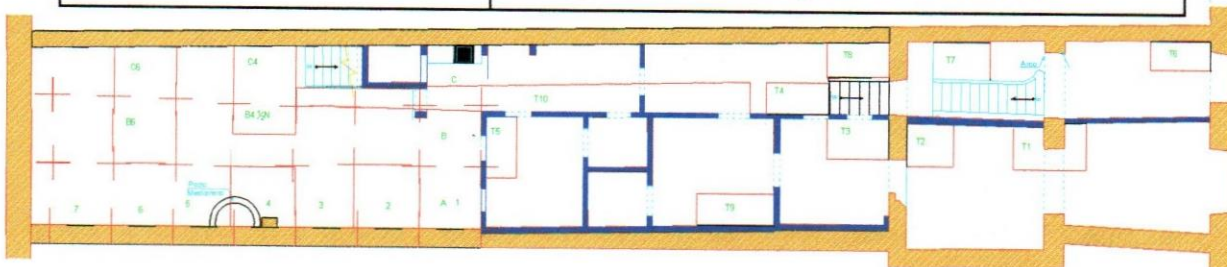
Plano de la vivienda en el cual se presentan las unidades de trabajo en color rojo; las construcciones modernas en azul y verde, y los muros de mampostería en marrón claro

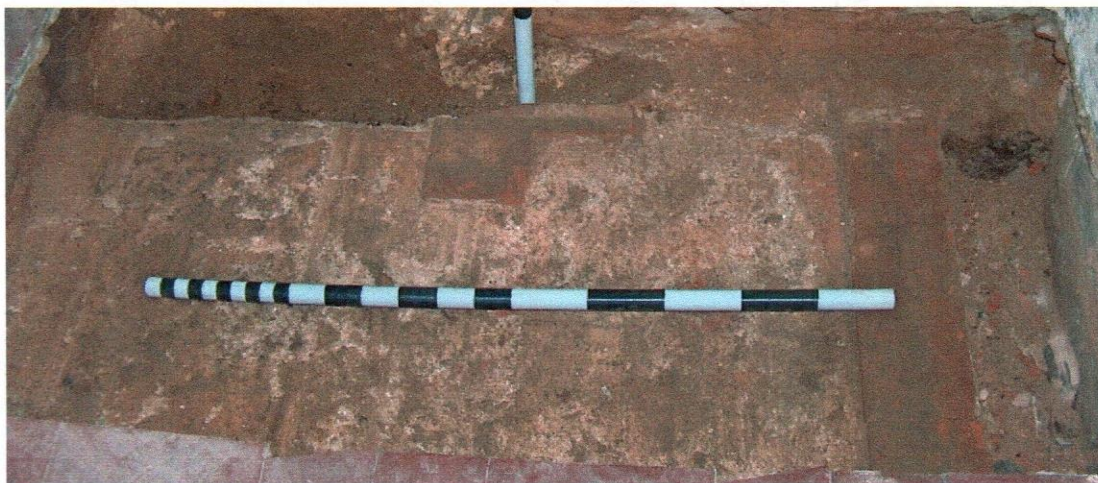
3.1.1.1.- Piso de Ladrillos.

A una profundidad de 30 cms. liberamos los restos de un pavimento de ladrillos tipo losetas de 30 x 15 x 2 cms. colocado en forma de aparejo regular o isódomo, sobre un mortero de argamasa con alto contenido de cal. Las características de este piso hacen suponer que el mismo fuera realizado por espacios arquitectónicos dentro del inmueble, y no como un elemento continuo en la vivienda. Extraña también, el hecho de que éste no continúa hacia el norte,

Un somero análisis a los límites del piso permite inferir sobre esta posibilidad, pues los contornos presentan una regularidad en su terminación, provocada al aplicar el mortero cerca de los muros, lo que unido al hecho de que este tipo de piso no aparece en otros espacios a interior de la vivienda, sustentan este supuesto.

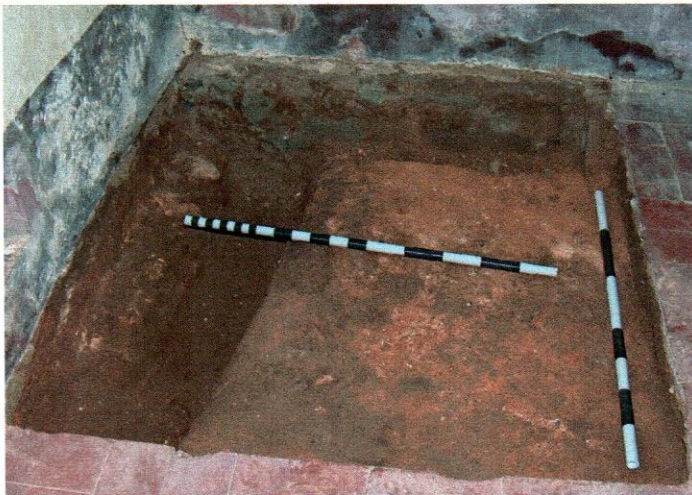
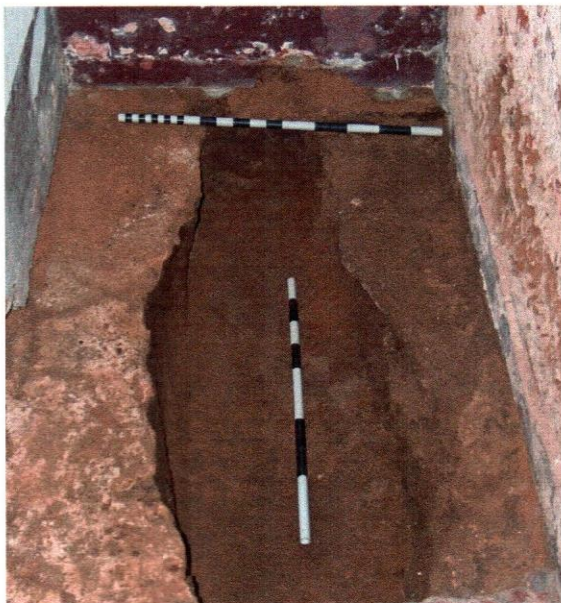
3.1.1.2.- Piso de Argamasa.

Al pie de la jamba norte de la puerta que comunica la segunda crujía con el anexo de hormigón liberamos los restos de un piso de argamasa color marrón amarillento a una profundidad de 29 cms.

Es un poco irregular, y presenta una pronunciada pendiente hacia el este (2cms. en menos de 1 mt.). Similar al piso de ladrillos, este pavimento fue afectado por la construcción de un muro de hormigón construido a mediados del siglo XX para crear un zaguán en el acceso de la escalera al segundo piso, en cuya erección se produjo la división de la planta baja de la vivienda.

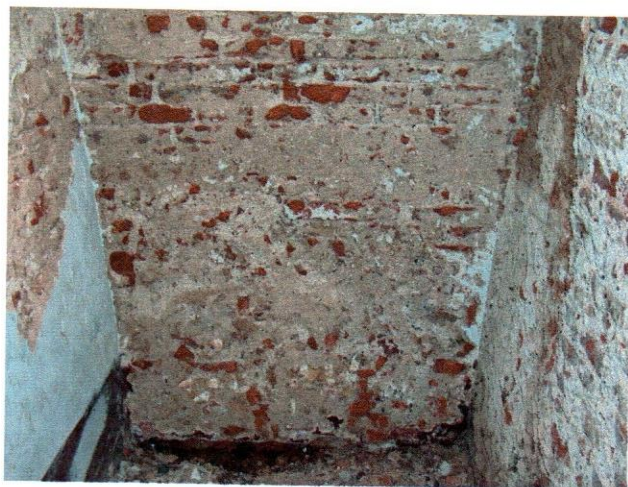
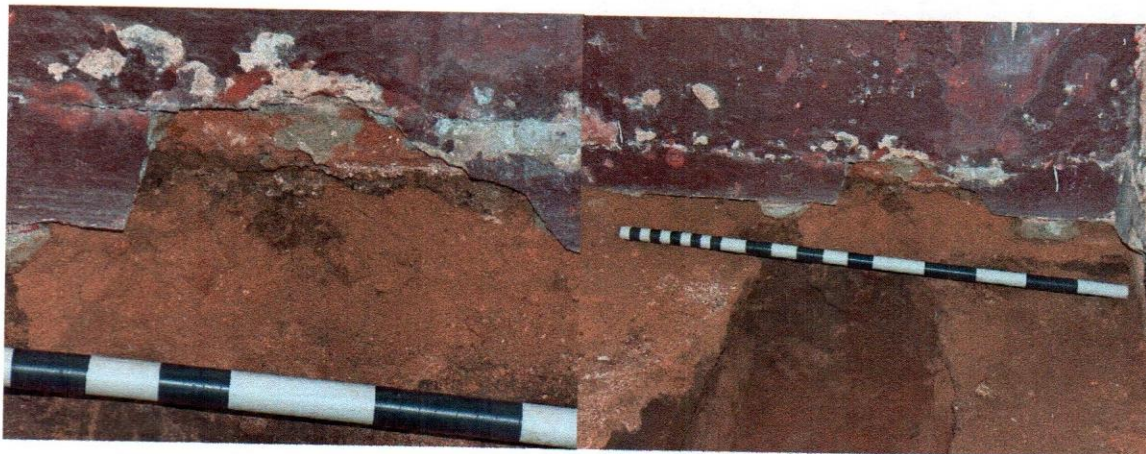
3.1.2.- La Escalera.

Desde el inicio de los trabajos manejábamos el supuesto de que la actual escalera, por su ubicación en el inmueble, no era la escalera original. El deseo de constatar esa información, nos llevó a retirar parte del revoque aplicado a este componente de la vivienda, lo que

La tipología de los ladrillos y el mortero empleado, ubica la construcción de la escalera hacia finales del siglo XVIII o principios del XIX, periodo en el que se transforma la vivienda y se abren los grandes vanos de la fachada.

Otro dato que viene a sustentar lo tardío de la construcción de la escalera, es el hecho de que la misma fue elaborada sobre un relleno de tierra depositado arriba del piso de argamasa², y también, carente de cimentaciones. Por otra parte, se hizo evidente que el nivel de piso en este sector fue rebajado, por lo que se hace necesaria la aplicación de un nuevo zócalo de cemento para cubrir el espacio que fue dejado abierto por la reducción del nivel de piso.

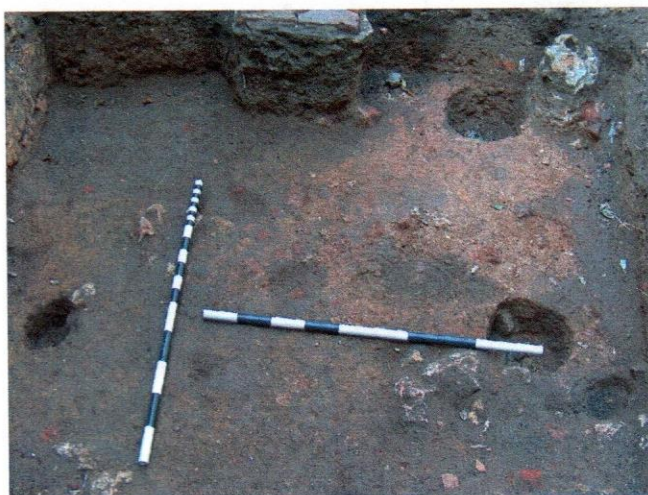
El primer piso liberado, corresponde a un apisonado de restos de tapia, piedras partículas de ladrillos el cual aparece en la unidad **A2**, en la porción oeste de la edificación, a una profundidad de 70 cms. (nivel +1.00 mt.)

Aunque muy deteriorado por intervenciones posteriores, son visibles sobre éste el emplazamiento de tres huellas de

poste, que sirvieron como soporte a cubiertas muy tardías, elaboradas con material ligero.

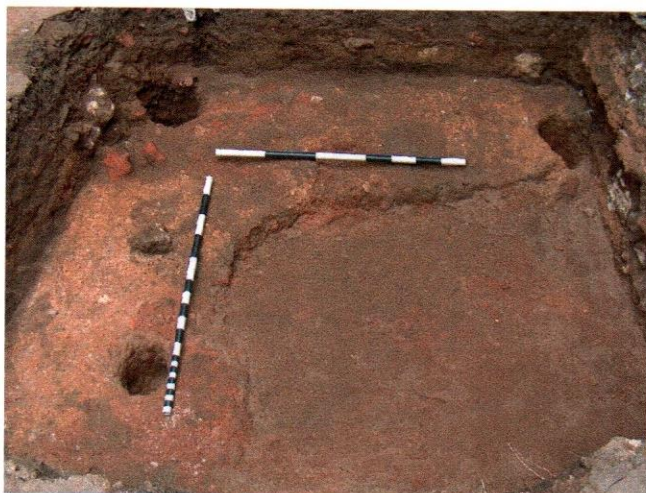
Un segundo piso fue recuperado en la misma unidad **A2** a una profundidad de 88 cms. (nivel + 1.00 mt.). Está elaborado con una tapia muy resistente de color marrón amarillento y se encuentra muy deteriorado, e incluso, presenta pérdida

de materiales, provocada por intervenciones posteriores, entre las que se encuentran la excavación para la instalación de tres postes empleados en el soporte de una supuesta cubierta compuesta por material ligero.

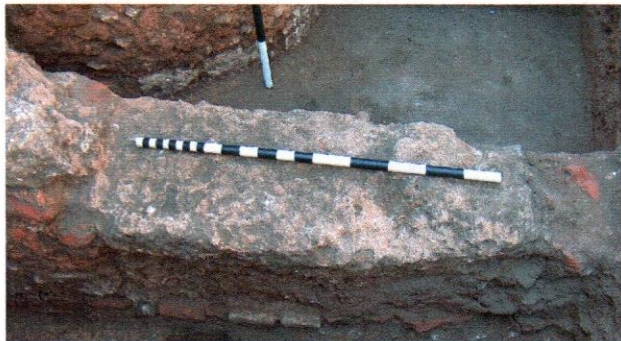
Se extiende hacia el fondo del patio, localizándose en la unidad **B6** a una profundidad de 59 cms. (nivel +1.00 mt.) donde fue afectado por la excavación de un basurero del siglo XX con un diámetro de 1.00 mt.

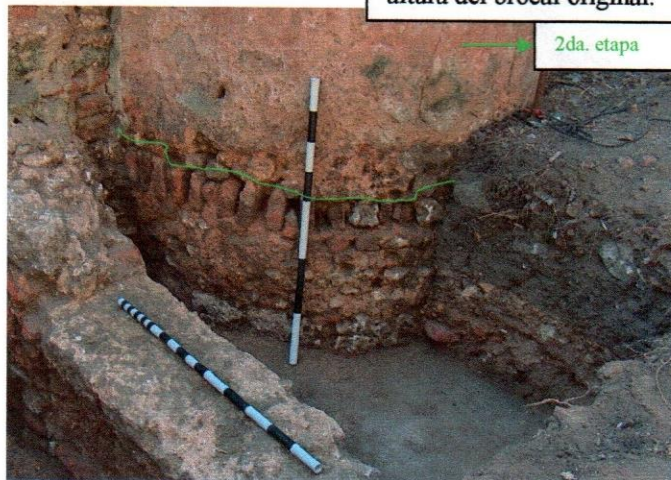
Vista del pozo medianero en la cual se aprecian las dos etapas constructivas del mismo. La segunda etapa, viene como resultado del aumento del nivel de piso en el patio, y que produjo la reducción en la altura del brocal original.

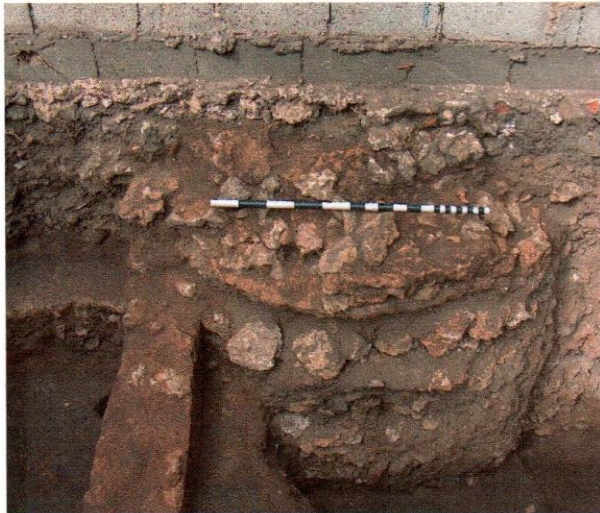
3.5.- Encache de Letrina.

restos – solo la porción este – de un encache de piedras y argamasa color marrón amarillento claro, correspondiente a una posible letrina. Aparece a una profundidad de 42 cms. (nivel + 1.50 mts.), y tiene forma de un círculo irregular de 1.90 mts. de diámetro, y una profundidad de 2.00 mts. (medidas externas)

La tipología de los elementos constructivos – sobre todo la argamasa –, nos permite inferir que su construcción debió realizarse a finales del siglo XVIII o principios del XIX.
