Dirección Nacional de Patrimonio Monumental

Informe de Investigación Arqueológica

Calle Luperón # 153 Manzana 330 Distrito Catastral 1

Agosto 2009

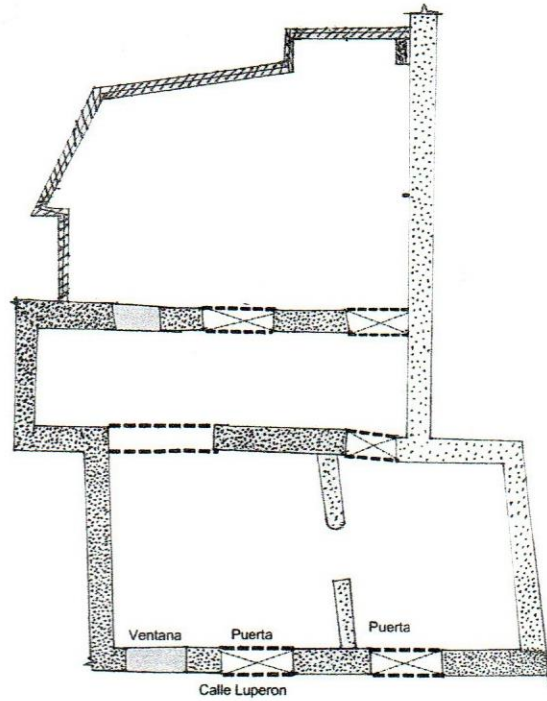
Plata Arquitectónica de Interpretación de Hallazgo

El inmueble ha sido una modesta casa, fabricada en los inicios de 1900, Luego que dividen esta área baldía en solares Fabricada con restos de materiales de otras construcciones, piedras, ladrillos fragmentados y argamasa. Originalmente constaba de sala comedor y habitaciones, en el exterior cocina y sanitario.

La fachada posee dos puertas de ladrillos y en metal arcos de medio punto en buenas condiciones.

Durante la primera mitad del siglo XX surgen algunos arreglos internos, dividen espacio con muros de tapia de mala calidad, colocan pisos de losetas cuadradas policromadas y se elaboran las dos puertas actuales de acceso interno.
