MUESTREO DE INVENTARIO DEL SECTOR "GAZCUE"

OFICINA PLAN DIRECTOR URBANO - AYUNTAMIENTO DEL DISTRITO NACIONAL
 REVISIÓN Y ACTUALIZACIÓN INVENTARIO DE BIENES CULTURALES
 ZONA 4 - GAZCUE

PRESIDENCIA DE LA REPUBLICA DOMINICANA
 OFICINA DE PATRIMONIO CULTURAL
 CENTRO DE INVENTARIO DE BIENES CULTURALES
 — FICHA DE SITIO —

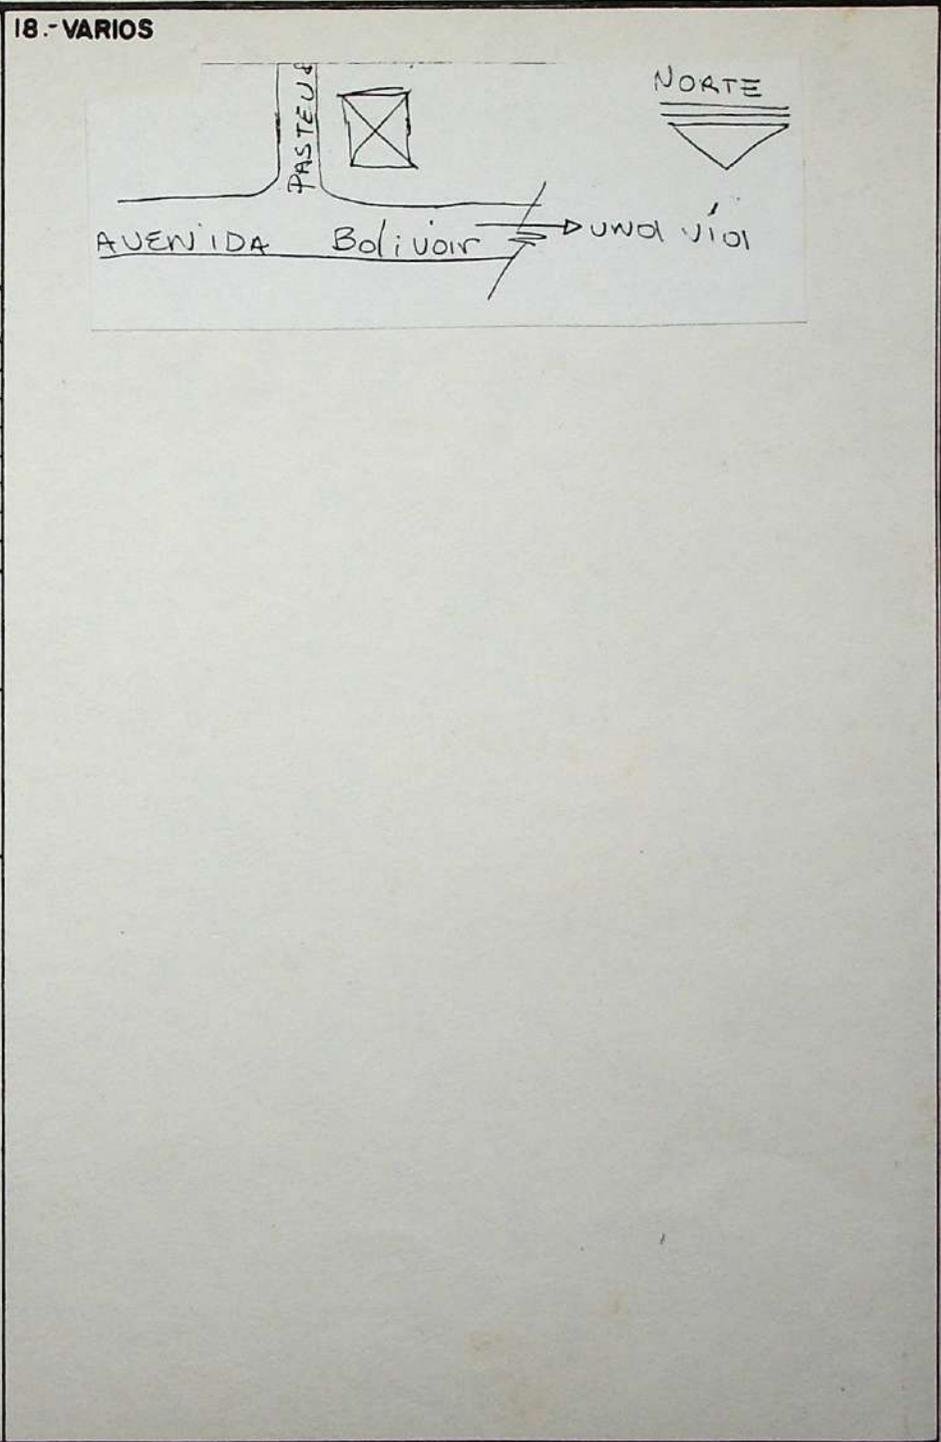
Aunque se ha modificado el aspecto de las puertas y casi todas las ventanas se observa como buen ejemplo de su estilo por el buen estado físico en que está. Actualmente se adaptó l de las alas (Este) se derribó parte de la verja para parqueo de automoviles.

13.-ELEMENTOS EXTERIORES	MATERIALES	14.-BIENES MUEBLES	
VENTANAS	madera-vidrio	ninguno	
PUERTAS	"		
MOLDURAS	"		
CORNISAS	"		
BALCONES	mosaico		
GALERIAS	hormigón		
COLUMNAS	"		
ANTEPECHOS	"		
ARCOS	"		
BALAUSTRADAS	hormigon-hierro		
VERJAS	hierro	15.-ESTADO ACTUAL	
FUENTES		BUENO	
		MALO	
		REGULAR	x
		RUINA	
ELEMENTOS INTERNOS		16.-CAUSAS DE DETERIORO	
PATIOS	tierra	Externo, inclemencia del tiempo (agua, sol, etc.)	
JARDINES	hormigón-tierra		
FUENTES	"		
PLAFOND	madera		
BALAUSTRADA	hormigón		
ELEMENTOS ESTRUCTURALES		17.- OBSERVACIONES	
ESCALERAS	hormigón		
COLUMNAS	"		
MUROS	"		
VIGAS	"		
ENTREPISOS	madera-tejas-asfáltica		
TECHOS	"		
ARCOS

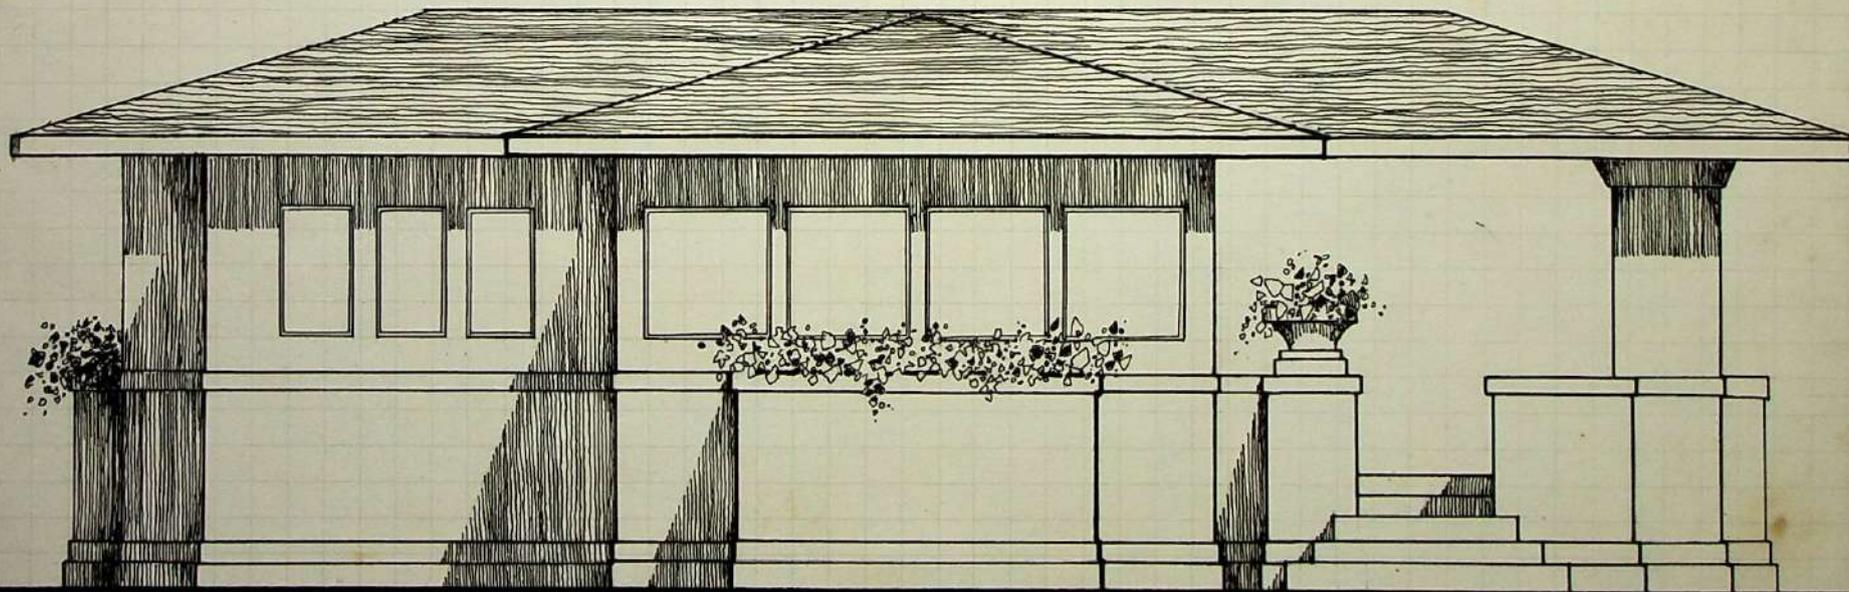
FACHADA PRINCIPAL

CASA DE DON · SALVADOR STURLA · AV. INDEPENDENCIA #355 · S. DOMINGO

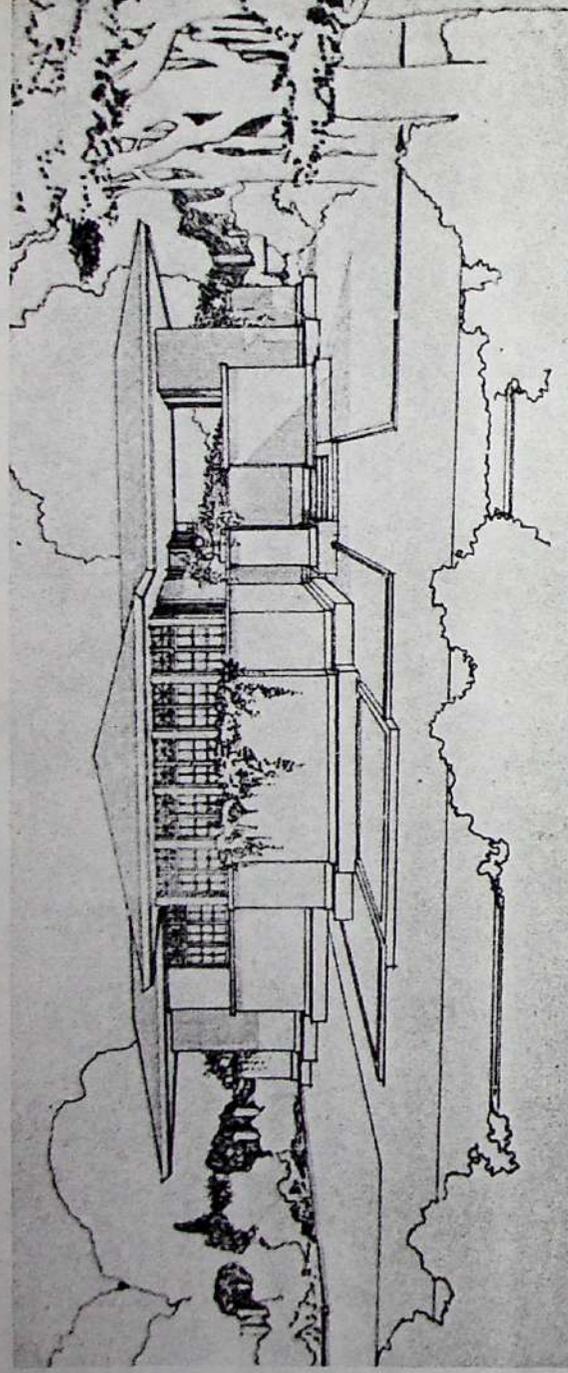
128 Design of a house for the Tobacco Association, later known as the Sturla residence, Santo Domingo, Dominican Republic, Antonin Nechodoma (photo from collection of the Archives of Architecture and Construction of the University of Puerto Rico).
