MUESTREO DE INVENTARIO DEL SECTOR "GAZCUE"

OFICINA PLAN DIRECTOR URBANO - AYUNTAMIENTO DEL DISTRITO NACIONAL
 REVISIÓN Y ACTUALIZACIÓN INVENTARIO DE BIENES CULTURALES
 ZONA 7 DE GAZCUE, Encro 2000

PRESIDENCIA DE LA REPUBLICA DOMINICANA
 OFICINA DE PATRIMONIO CULTURAL
 CENTRO DE INVENTARIO DE BIENES CULTURALES
 - FICHA DE SITIO -

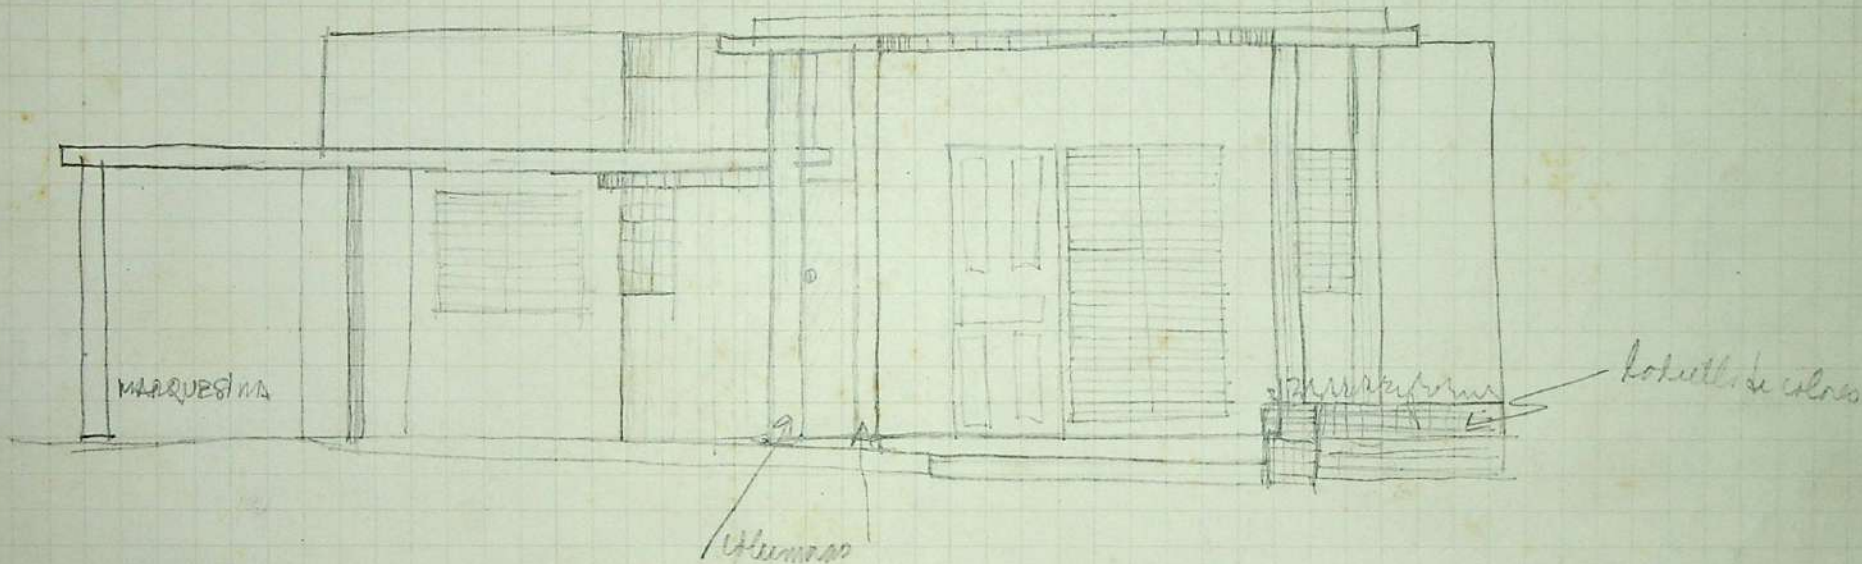
PLANOS:

De importancia arquitectónica y ambiental. Predomina en su fachada forntal amplia galería que es sostenida por columnas circulares. Curvada al frente del palacio. Deterioro sobresaliente por descuido.

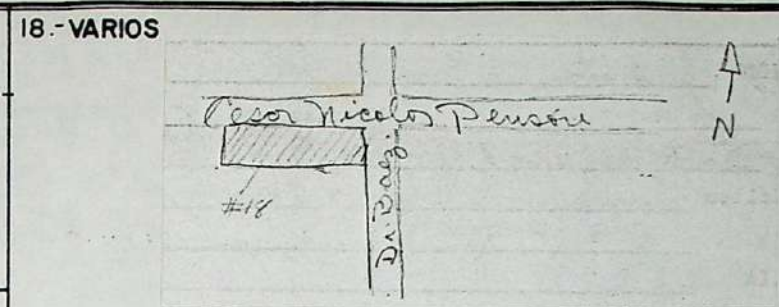
12.- EVALUACION SOMERA Es el único ejemplo de este estilo que conserva todas sus líneas originales.

13.-ELEMENTOS EXTERIORES	MATERIALES	14.-BIENES MUEBLES	
VENTANAS		1 Juego de muebles estilo María Teresa muy deteriorado.	
PUERTAS			
MOLDURAS			
CORNISAS			
BALCONES			
GALERIAS			
COLUMNAS			
ANTEPECHOS			
ARCOS			
BALAUSTRADAS			
VERJAS			
FUENTES			
ELEMENTOS INTERNOS			15.-ESTADO ACTUAL
PATIOS	Tierra	BUENO	
JARDINES	Tierra/acera	MALO	X
FUENTES		REGULAR	X
PLAFOND		RUINA	
BALAUSTRADA			
ELEMENTOS ESTRUCTURALES		16.-CAUSAS DE DETERIORO	
ESCALERAS	Granito	17.- OBSERVACIONES Está siendo reconstruida	
COLUMNAS			
MUROS	Hormigón		
VIGAS	"		
ENTREPISOS			
TECHOS planos	Hormigón		
ARCOS
