CENTRO DE INVENTARIO DE BIENES CULTURALES  
LISTADO  
(REVISION INV. GAZCUE)

INVENTARIO GAZCUE ZONA VIII  
REALIZARON A. Arvelo, P. Alvarez, R. Campusano y A.T. MEDINA Junio/82  
FECHA Julio/82  
REVISOR Arq. Nerva Fondeur FECHA 14/4/89

OFICINA PLAN DIRECTOR URBANO - AYUNTAMIENTO DEL DISTRITO NACIONAL  
 REVISIÓN Y ACTUALIZACIÓN INVENTARIO DE BIENES CULTURALES  
 ZONA 8 DE GAZCUE

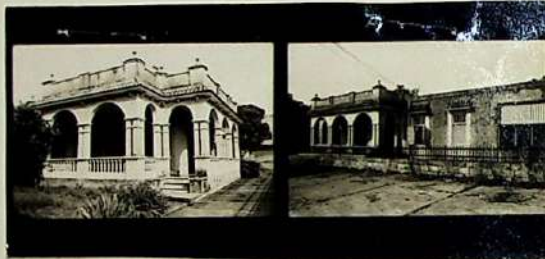
51

**12- EVALUACION SOMERA** Conjunto compuesto por 3 bungalows, de los cuales el más importante es el #51, ubicado en la esquina Las Carreras; por ser la única que no ha sufrido muchas modificaciones y conservar se casi original.

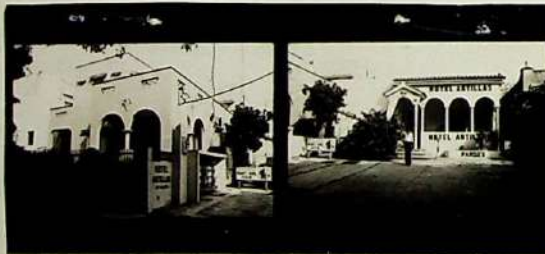
53

PUERTAS	" "		
MOLDURAS	Hormigón		
CORNISAS	"		
BALCONES	"		
GALERIAS	"		
COLUMNAS	"		
ANTEPECHOS	"		
ARCOS	"		
BALAUSTRADAS	"		
VERJAS	"		<p>10.- hormigón y metal, La #53 (actualmente el Hotel Antillas) muy retirada de la calle. Con galería lateral con arcada y columnas cilíndricas coronada con vuelo cubierto de tejas, inclinado. En un extremo cuerpo saliente con techo inclinado a 2 aguas. La #51 es la más relevante, de índole neo-clásico con mezcla de neo-hispánico. Parece ser la más antigua de las tres. Posee galería al frente y parte del lateral con arcada sobre pilastras compuestas de varias columnas. Baranda neo-clásica abalaustrada. Pequeño alero en todo el rededor y sobre huecos de ventana cubiertos de tejas inclinadas y sostenido por pequeñas ménsulas. Antepecho con columnas salientes terminadas en picos cubiertos de tejas y finalizan en esferas. Al frente follaje y en el lateral espacio abierto cementado.</p>

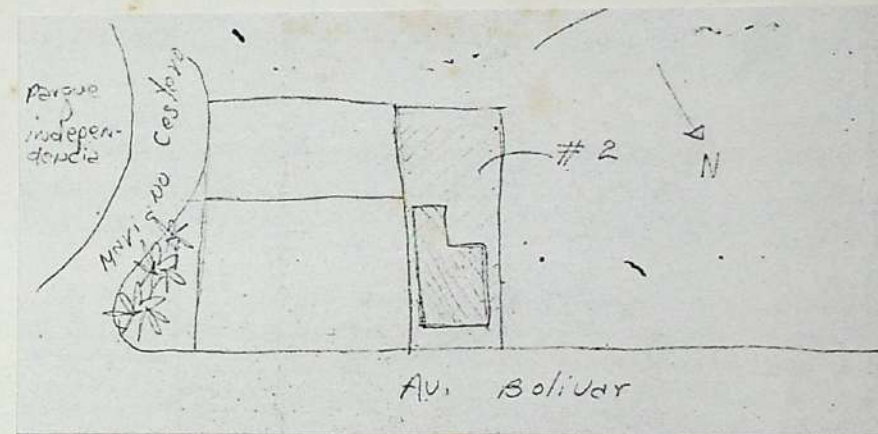
12- EVALUACION SOMERA Son 2 de los mejores ejemplos que hay en el sector de estilo neoclásico. Actualmente un almacén sin mantenimiento produciéndose serios daños a la edificación.

13.-ELEMENTOS EXTERIORES		MATERIALES		14.-BIENES MUEBLES			
VENTANAS		Madera					
PUERTAS		"					
MOLDURAS		Hormigón					
CORNISAS							
BALCONES		"					
GALERIAS		" y mosaico					
COLUMNAS							
ANTEPECHOS							
ARCOS		" revestido		15.-ESTADO ACTUAL			
BALAUSTRADAS		" "					
VERJAS		" y hierro					
FUENTES						BUENO	
						MALO	
						REGULAR	
						RUINA	X
ELEMENTOS INTERNOS				16.-CAUSAS DE DETERIORO			
PATIOS		Cemento		Abandono. El uso que se le dá aumenta su deterioro.			
JARDINES							
FUENTES							
PLAFOND		Madera					
BALAUSTRADA

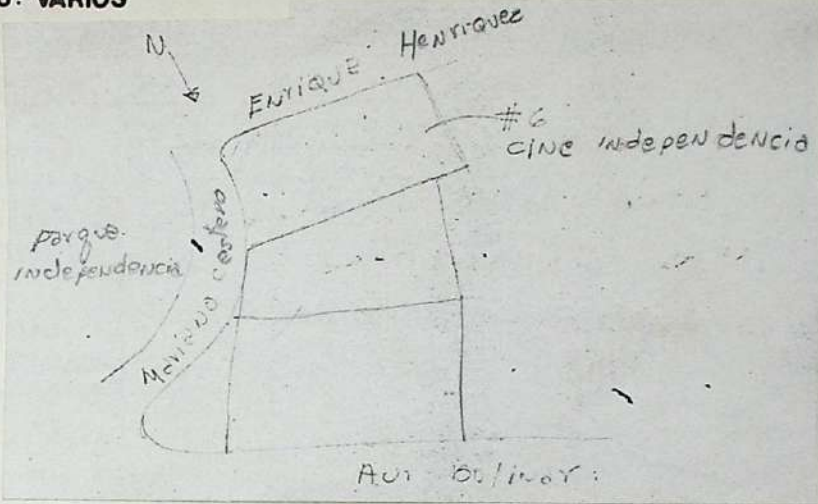
Esta es una edificación representativa de la era Trujillista, modificada. Toda su fachada original fué remodelada.

PUERTAS	Vidrio		
MOLDURAS	Hormigón		
CORNISAS			
BALCONES			
GALERIAS			
COLUMNAS			
ANTEPECHOS			
ARCOS			
BALAUSTRADAS			
VERJAS			
FUENTES			
ELEMENTOS INTERNOS		15.-ESTADO ACTUAL	
PATIOS		BUENO	
JARDINES		MALO	
FUENTES		REGULAR	X
PLAFOND		RUINA	
BALAUSTRADA			
ELEMENTOS ESTRUCTURALES		16.- CAUSAS DE DETERIORO	
ESCALERAS	Hormigón	El tiempo	
COLUMNAS		Humedad	
MUROS	"	Materiales	
VIGAS	"		
ENTREPISOS	"		
TECHOS	"		
ARCOS			
		17.- OBSERVACIONES	
		En el momento del inventario la edificación se encontraba cerrada.

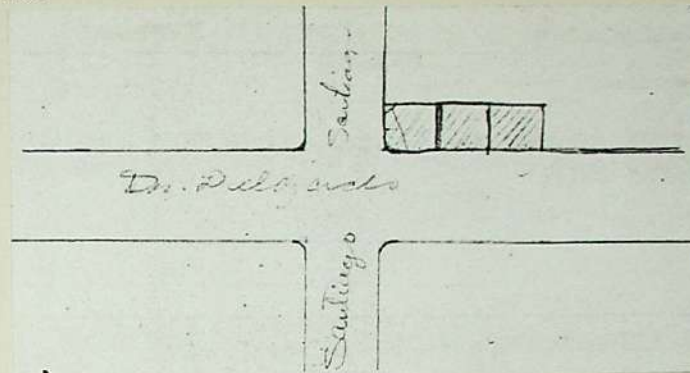
10. .... está separado del exterior por una verja de hormigón (en la parte superior reja de hierro) que tiene en su parte central una especie de roseta. En el lado de la Santiago fueron tapiadas las ventanas, las cuales eran arcos de medio punto, con tragaluz de vidrio.
